Proceso No.	11001334306120230005100
Demandante	LIZETH YOHANA APARICIO CANTILLO Y OTROS
Demandados	NACIÓN - MINISTERIO DE DEFENSA - POLICÍA NACIONAL
Medio de control	REPARACIÓN DIRECTA
Asunto	CONTESTACIÓN DEMANDA

ARAVI / DIACI / ACCID / 007-2021

INFORME FINAL DE ACCIDENTE

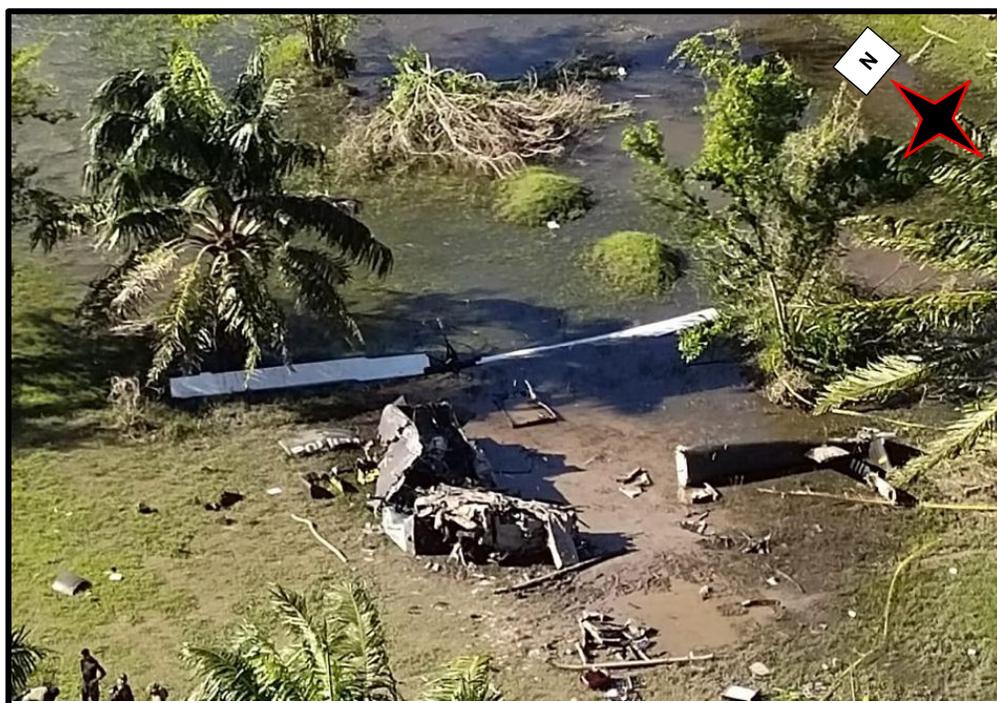
Fotografía No. 21: Plano superior / general de la zona del accidente.

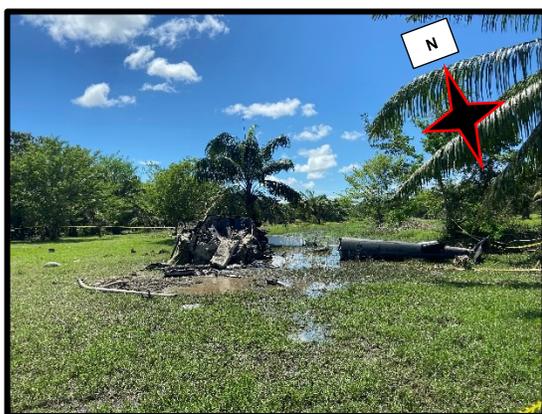
En conclusión, como consecuencia de la dinámica de impacto, la aeronave perdió completamente su integridad estructural, generando destrucción total de sus componentes; la dirección de impacto demuestra cargas y fuerzas excesivas sobre la estructura primaria de la aeronave en el sentido de impacto (izquierdo), la velocidad, la aceleración y el peso que poseía la aeronave al momento del impacto generaron que se excedieran los límites estructurales y se venciera la resistencia de diseño y ductilidad de los materiales de fabricación de los diferentes componentes a bordo del helicóptero, las afectaciones encontradas por el equipo investigador son consecuentes con desaceleración súbita y cargas G's negativas.

Fotografía No. 22: Plano lateral zona de Impacto del PNC 0741

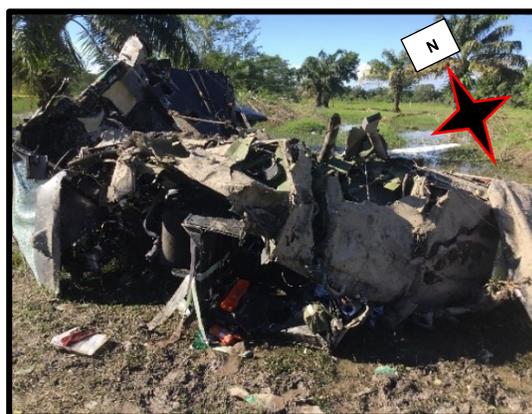
Fotografía No. 23: Afectación estructural cabina principal PNC 0741

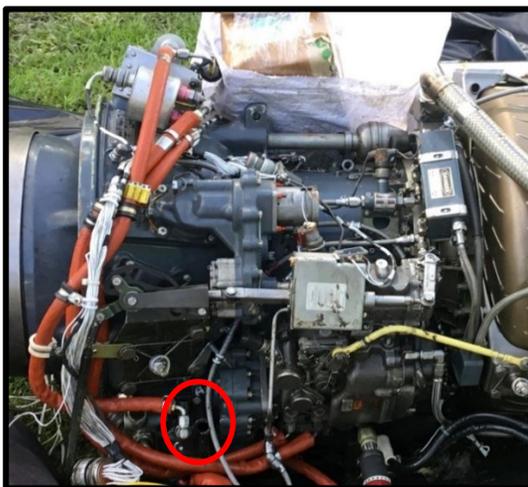
Fotografía No. 27: Carcasa del filtro de aceite del motor sin el indicador de presión diferencial

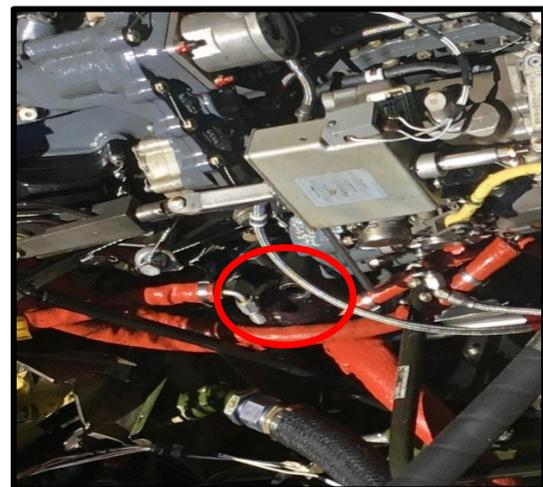
Fotografía No. 28: Detalle de la carcasa del filtro de aceite sin el indicador de presión diferencial

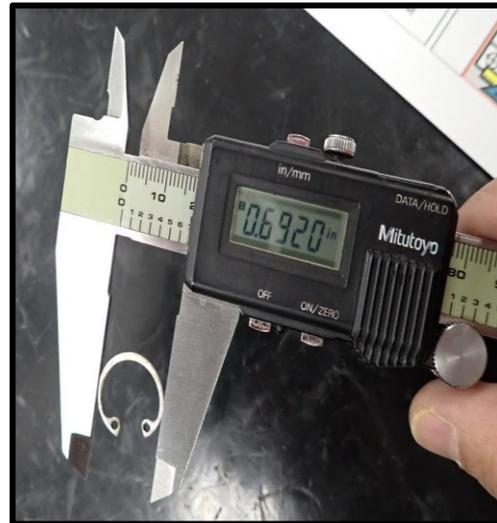
El anillo de retención se dimensionó en su estado "libre" (no comprimido) para garantizar que tuviera el tamaño correcto. La dimensión tomada coincidió con la del dibujo dentro de las tolerancias permitidas (Figura 90). La parte número del anillo de retención es MS16625E-1062. Se observaron algunos daños en un lado del anillo de retención (Figura 91, Figura 92).

Fotografía No. 32: Copia de la figura 90 del informe final de Honeywell

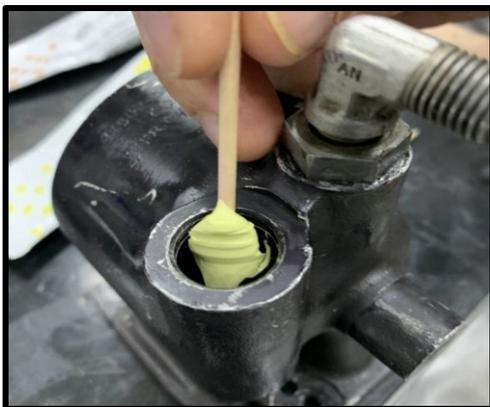
También se tomaron varias impresiones del puerto en la carcasa del filtro, en incrementos de 90° con la posición 0° seleccionada al azar (Figura 94). Estas impresiones fueron luego vistas ópticamente (Figura 95). La Figura 96 está a 0°, Figura 97 está a 90°, Figura 98 está a 180°, y Figura 99 está a 270°. Al examinar estas impresiones, se observó que había algún daño en el lado que soportaba la carga de la ranura de retención en el puerto, esto es más pronunciado en la Figura 100, el incremento de 0°. No se cree que el daño observado fuera lo suficientemente significativo como para afectar negativamente la capacidad de retener el anillo de retención.

Fotografía No. 35: Copia de la figura 94 del informe final de Honeywell

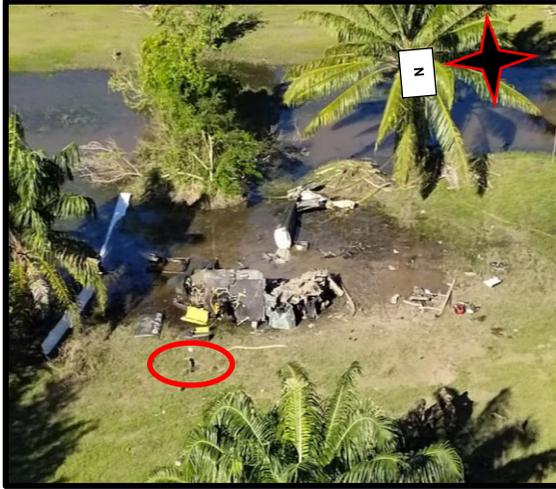
maniobra de autorrotación es de 295 a 339 RPM), condición que imposibilitaba la sustentación aerodinámica del helicóptero, sin embargo, al tratarse de un impacto con una rotación de bajas RPM y un terreno blando, la energía cinética se disipó y permitió la conservación de la integridad estructural de este componente a pesar de generar la ruptura a nivel del mástil con posterior desprendimiento del conjunto rotor.

Fotografía No. 41: Punto de impacto primario palas del rotor principal PNC 0741

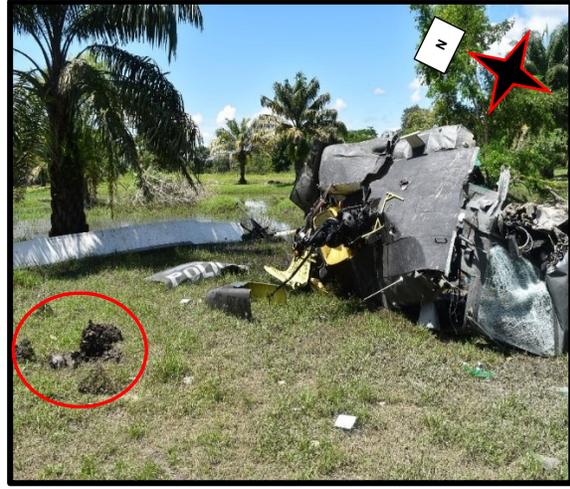
Fotografía No. 42: Detalle del punto de impacto primario del rotor principal del PNC 0741

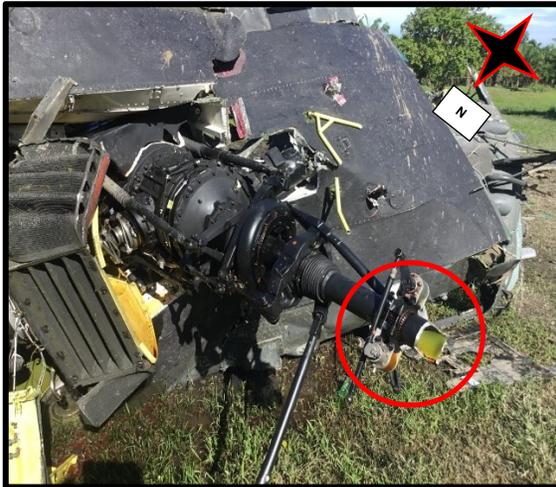
Fotografía No. 43: Punto de fractura del conjunto rotor al nivel del mástil del PNC 0741

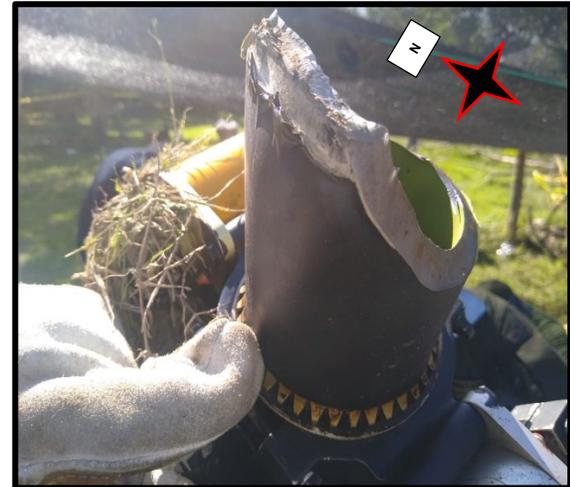
Fotografía No. 44: Detalle de la fractura del conjunto rotor al nivel del mástil del PNC 0741

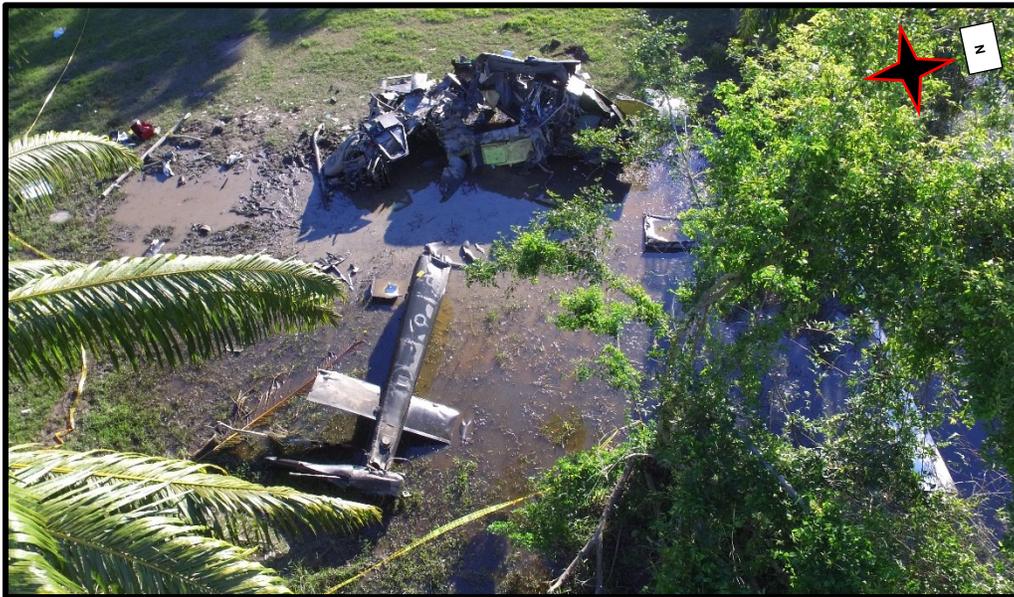
La dinámica de colisión de la aeronave al momento de impactar con la superficie del terreno, generó la fractura de los pernos de sujeción de la sección del cono de cola de la aeronave (Tail Boom) con posterior desprendimiento, así mismo, se ocasionó la ruptura de esta sección a la altura de la caja de 42°. A su vez, el conjunto del rotor de cola (Tail Rotor) golpea la vegetación y el terreno, por lo tanto, los ejes impulsores del rotor de cola evidenciaron parada súbita y desalineación de todos sus componentes.

Fotografía No. 47: Plano general de distribución de restos del PNC 0741

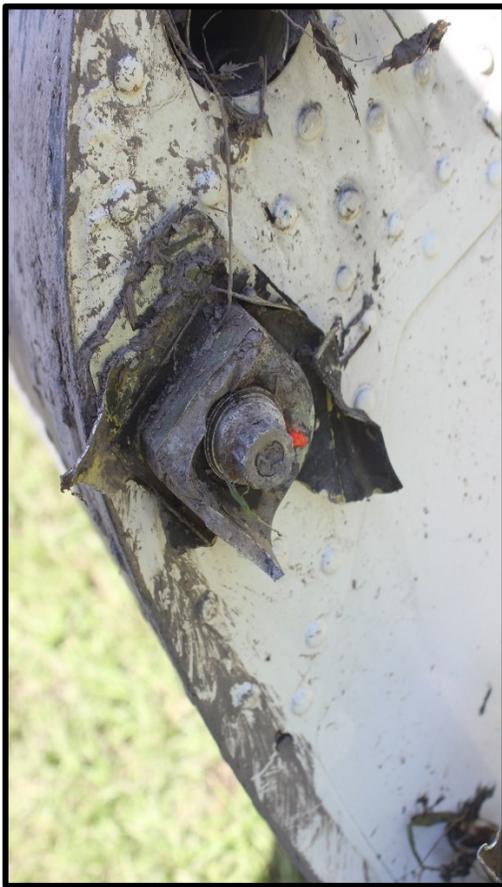
Fotografía No. 50: Vista de detalle puntos de fractura de la sección Tail Boom PNC 0741

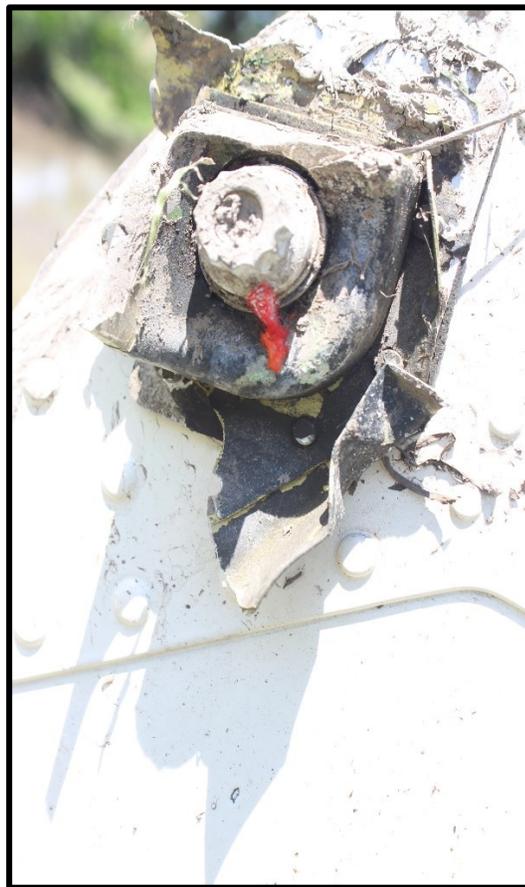
Fotografía No. 51: Vista de detalle puntos de fractura de la sección Tail Boom PNC 0741

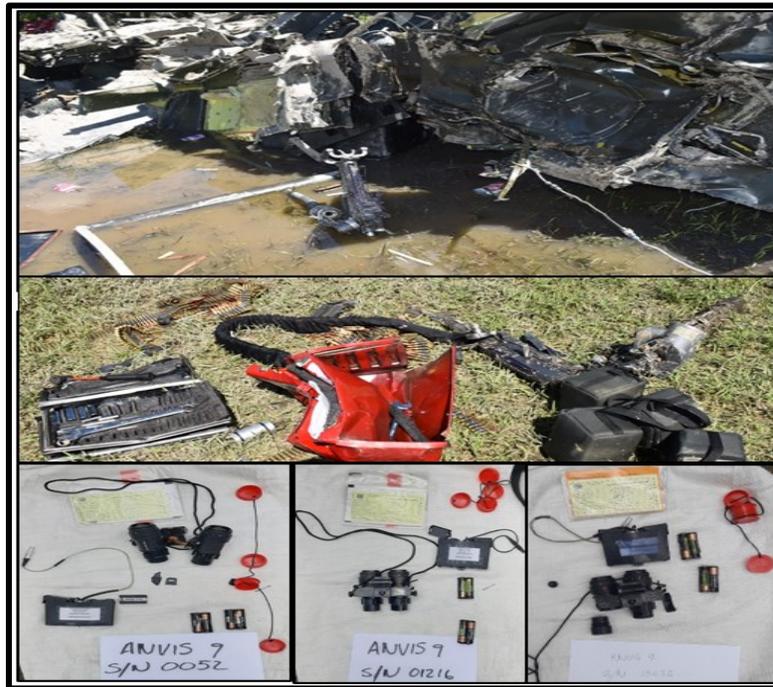
Como consecuencia de la energía cinética transferida en la desaceleración de la aeronave durante el impacto de esta con el terreno, se producen daños y afectaciones en los sistemas de armamento, herramientas a bordo, equipos de misión como visores nocturnos y pertenencias personales de los tripulantes de la aeronave.

Fotografía No. 52: Equipos de misión y herramienta afectada tras impacto con el terreno.

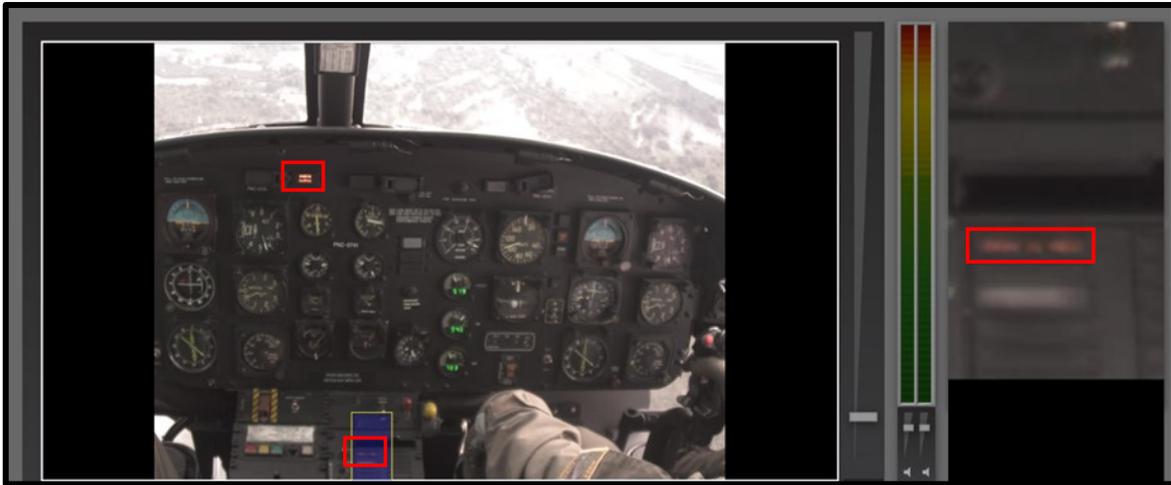
Fotografía No. 56: Se enciende luz de Master Caution como consecuencia de la caída de presión de aceite del motor y se enciende la luz de ENG OIL PRESS en el panel de precaución.

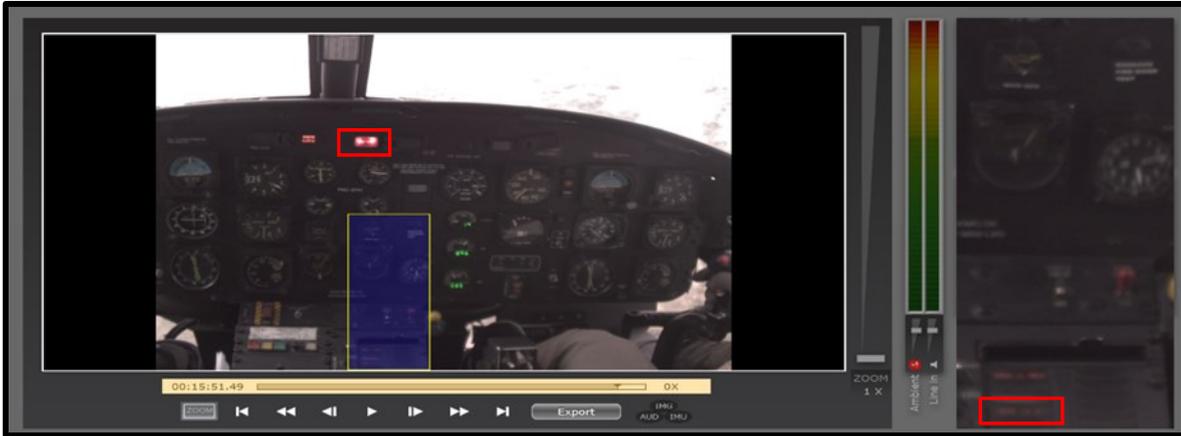
Fotografía No. 61: Se enciende luz de RPM LIMIT por sobre velocidad del rotor y se enciende luz de ENG CHIP DET en el panel de precaución.

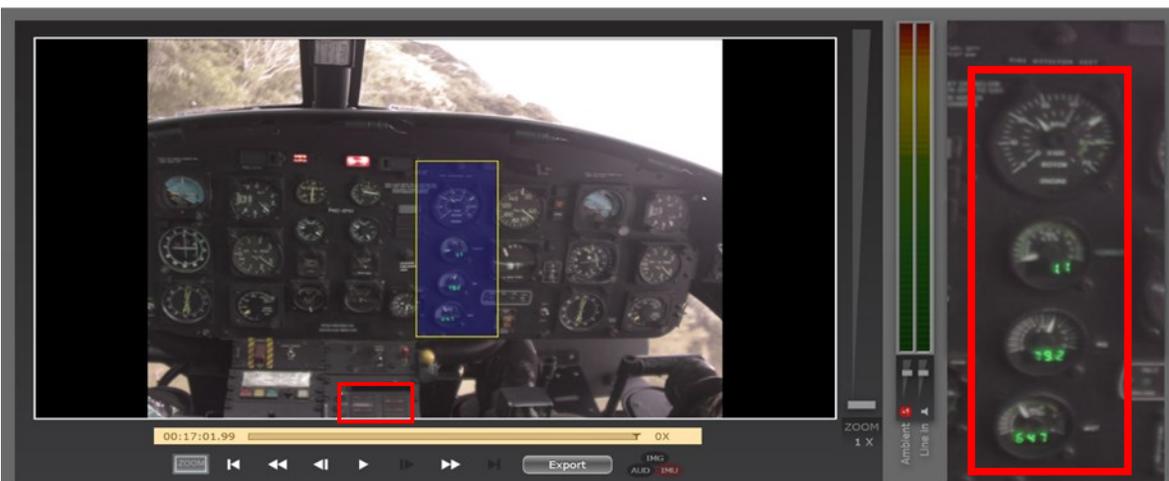
Fotografía No. 65: Pérdida de sustentación de la aeronave y caída con actitud de nariz abajo y a la izquierda, se encienden las luces de HYD PRESS y XMSN OIL PRESS e impacta con el terreno.
