APRECIACIONES TÉCNICO-PERICIALES EDIFICIOS SAN FRANCISCO PREMIUN Y SAMORÉ

PROCESO: VERBAL

RADICADO: 68001-31-03-010-2018-00221-01

ACCIONADO: CONSTRUCTORA RAMIREZ S.A.S. NIT.899005614-1

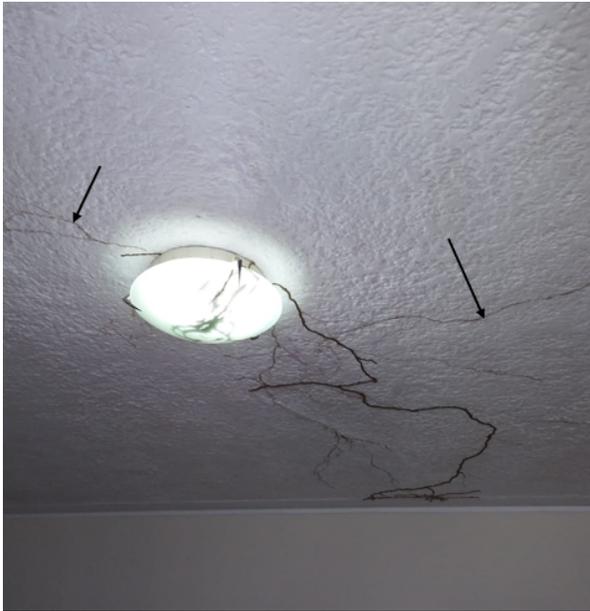
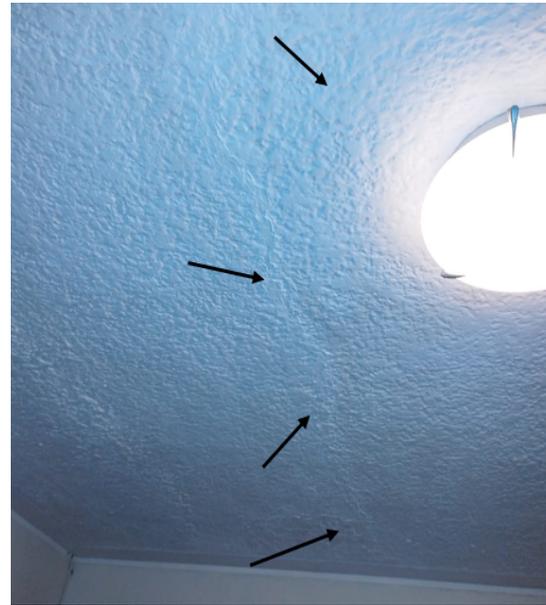
Fotografías 1 y 2 – Grietas no estructurales aún evidentes y subsanadas en el techo del apartamento 402 del edificio Samoré.

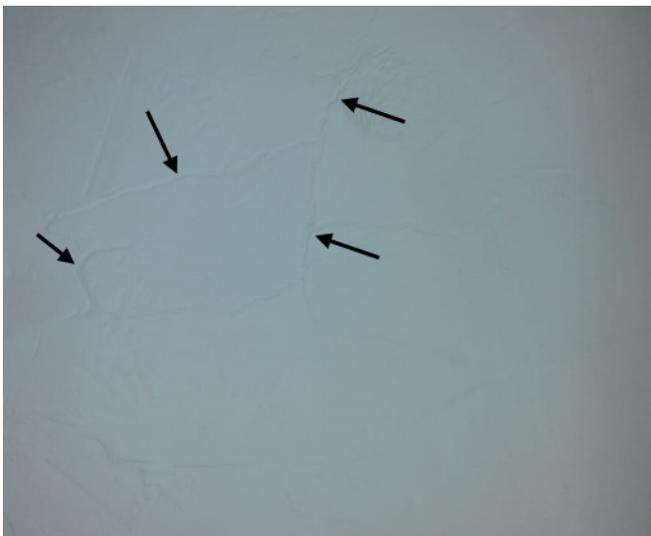
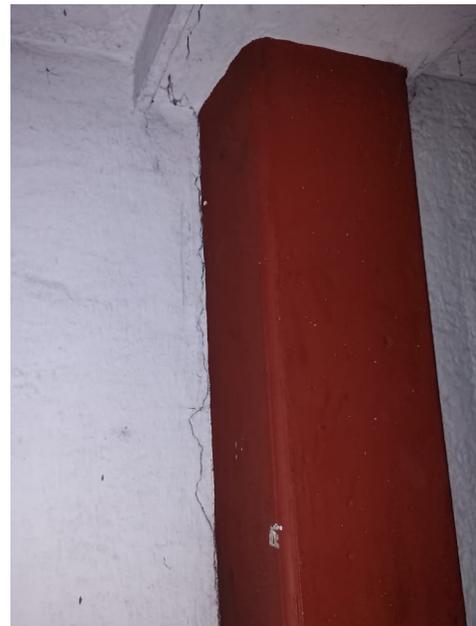
Fotografías 3 y 4 – Grietas no estructurales aún evidentes y subsanadas en el techo del apartamento 402 y en el garaje del edificio Samoré.

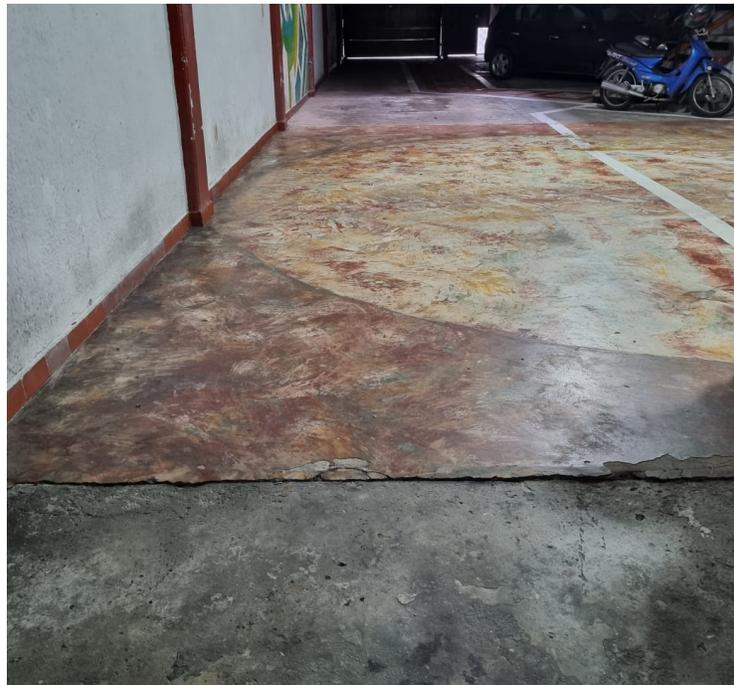
Fotografía 5 - Grieta estructural en el garaje del edificio Samoré.

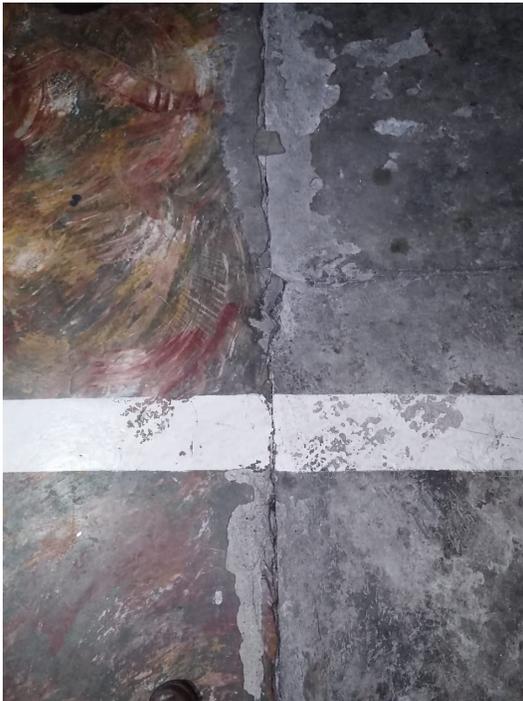
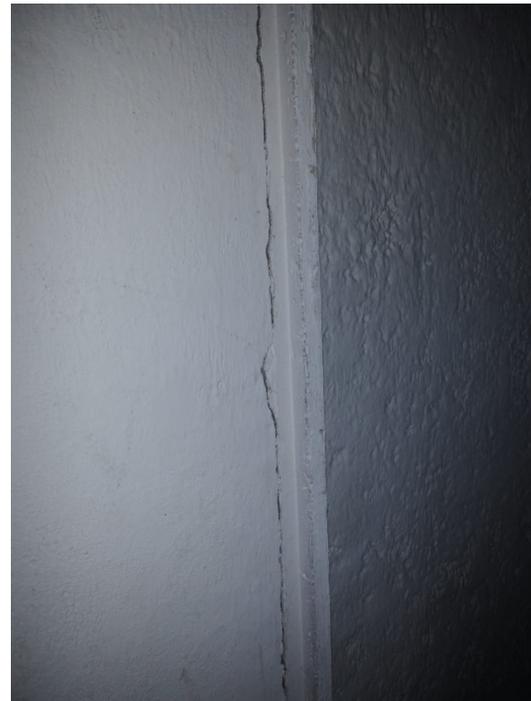
Fotografías 6 y 7 – Grietas transversales a todo lo ancho del piso y techo del garaje del edificio Samoré, consideradas de tipo estructural. Estas grietas son coincidentes en su dirección (norte-sur) y posición y son perpendiculares a la posición del edificio San Francisco Premium.

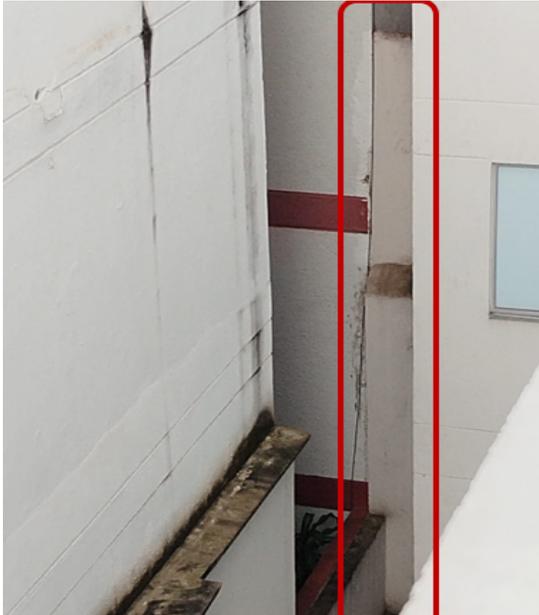
Fotografía 8

Vista del contacto interior del ESFP con el ES (Foto 8) y del exterior en la parte trasera del ES (Foto 9). Se observa agrietamientos en el último piso y terraza del ES.

por la carrera 24, como se aprecia en la fotografía 12. Así mismo, el punto fijo de la escalera interior del ESFP se encuentra sin separación en la parte posterior del edificio ES como se evidencia en la fotografía 9 y en la 8 se observa el contacto intermedio sin que se evidencie presencia de material de amortiguamiento de posibles movimientos.

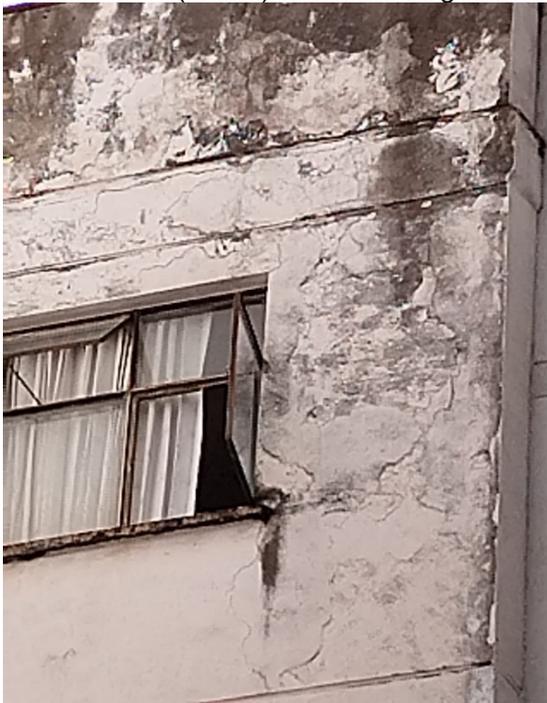
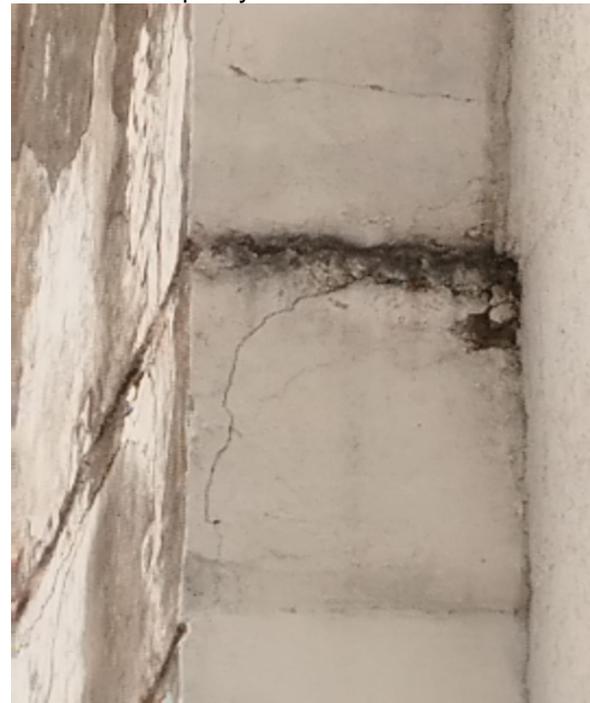
Fotografías 10 y 11 –Vista ampliada de la foto 9, se observan grietas estructurales en la viga de la placa de piso de la azotea del mismo apartamento y no estructurales en la mampostería. Se trata de un sector bastante afectado. La fotografía 11 muestra en detalle las grietas de la placa y de la azotea.

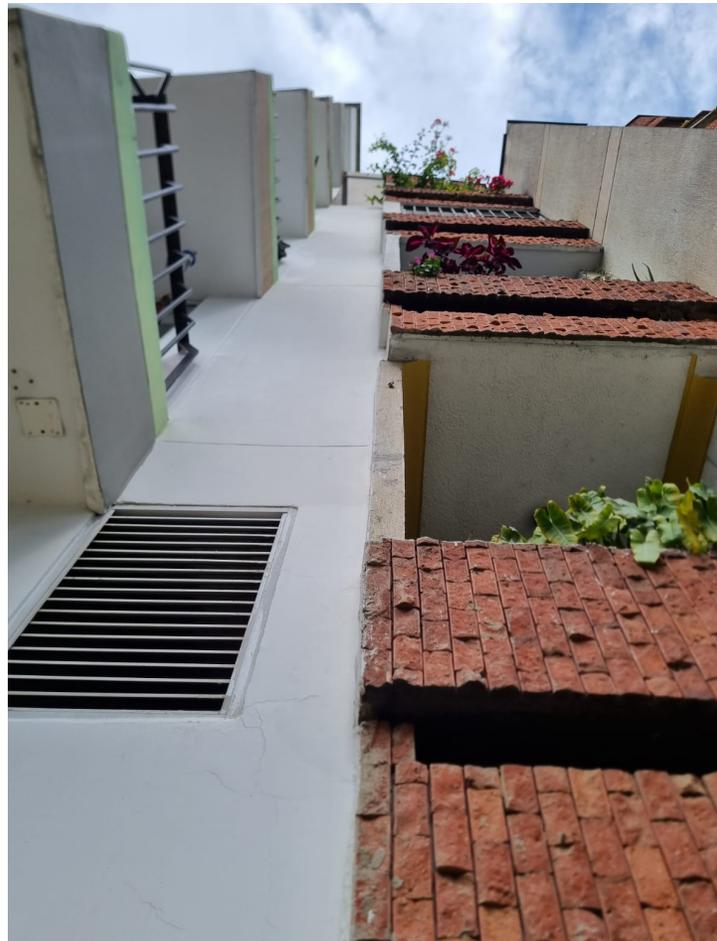
Considerando las condiciones particulares del caso, el edificio ES tiene 4 pisos más un altillo en el apartamento 402, es decir cinco niveles de aproximadamente 2.40 m cada uno, para un total de 12.0 m. El 3% de 12.0 m son 0.36 m, separación que debería garantizarse entre las dos edificaciones. Esta separación no se dejó en algunos puntos de la colindancia. Por ejemplo, las fachadas de las dos edificaciones

Esta condición de colindancia pudo haber ocasionado empujes laterales del ESFP sobre el ES.

Fotografía 12 – Contacto entre las fachadas de los dos edificios por la carrera 24

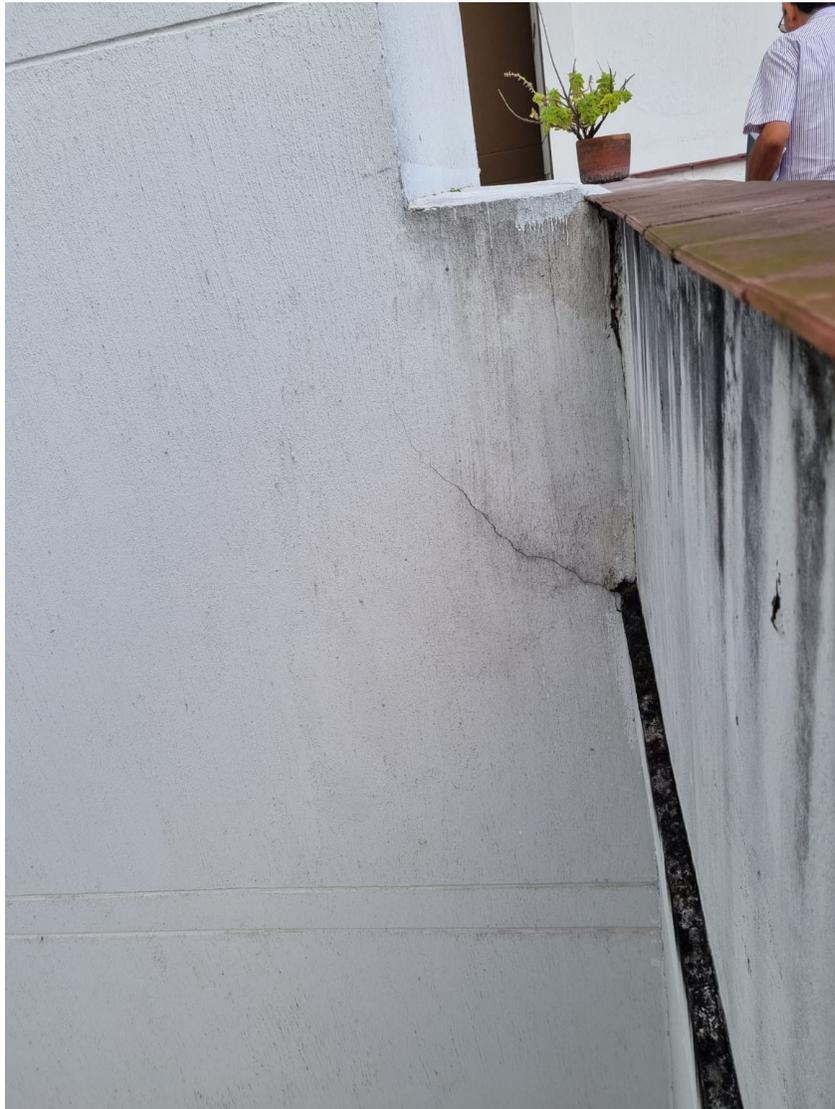
Fotografía 13 – Contacto entre el punto fijo de escaleras del ESFP y la terraza del ES.

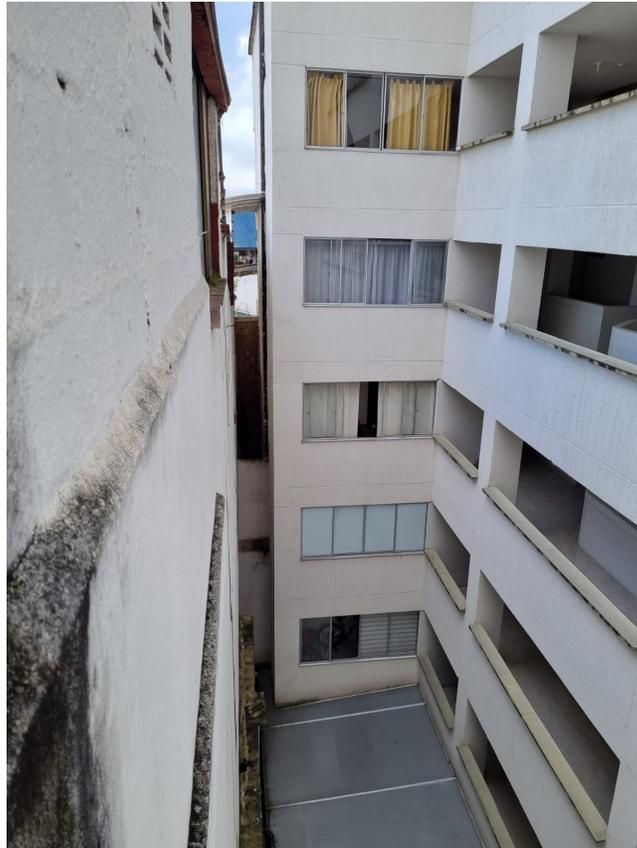
Fotografía 14 – Contacto intermedio entre el ESFP y el ES.
