**REFERENCIA: PROCESO DECLARATIVO VERBAL DE RESPONSABILIDAD CIVIL CONTRACTUAL ADELANTADO POR CONJUNTO RESIDENCIAL PARK 200 P.H. CONTRA GRUPO DOMUS S.A.S.**

**ASUNTO: DESCORRE Y CONTRADICCIÓN DEL DICTAMEN PERICIAL RENDIDO POR EL INGENIERO CARLOS FERNANDO RIVERA PEÑA de la UNIVERSIDAD PONTIFICIA BOLIVARIANA.**

**DICTAMEN PERICIAL**  
**CONJUNTO RESIDENCIAL PARK 200 – PRIMERA PARTE – LOTE 2.**

PROCESO: DECLARATIVO-RCC  
RADICADO: 68001-31-03-001-2017-00369-02 INTERNO: 2020103  
DEMANDANTE: CONJUNTO RESIDENCIAL PARK 200 PH  
DEMANDADO: GRUPO DOMUS S.A.S.  
Bucaramanga, 10 de agosto de 2022

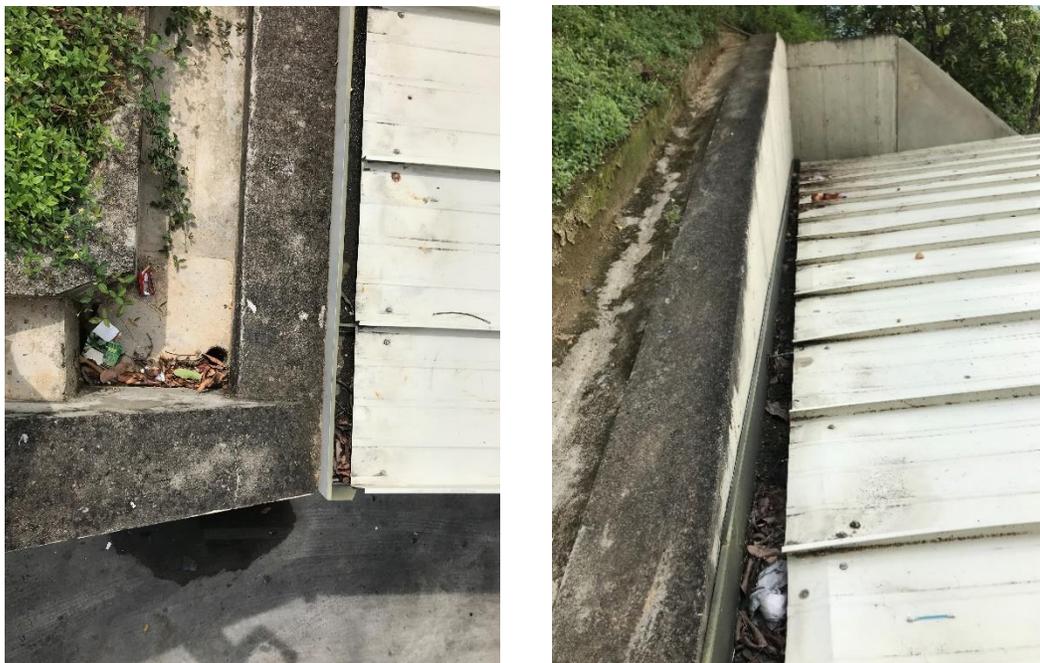
Es importante tener en cuenta que las lluvias al caer sobre las zonas verdes inclinadas (taludes) corren en dirección de la pendiente hacia una canaleta en concreto que las conduce a los sifones de salida. Dicha canaleta presenta deterioro en varios puntos por falta de limpieza y mantenimiento incluso en algunos puntos crece vegetación. Algunos sectores de la canaleta se han separado del muro, en razón al comportamiento normal de la junta de dos tipos de estructuras en concreto (muro

y canaleta) lo cual puede propiciar el ingreso de humedad y que demanda de un permanente mantenimiento de sello de estas dilataciones con productos especiales para tal fin.

*Ilustración 4. Izq. Costado norte, canal taludes y canaleta cubierta parqueaderos. Der. Canal taludes detalle cubierta.*

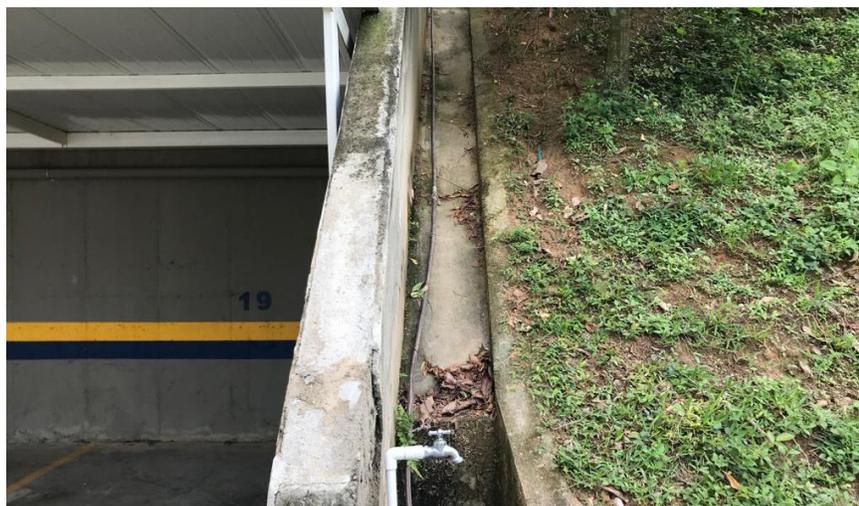
*Ilustración 5 Parqueadero 11 muros, canales taludes*

Este sector denota bastante falta de mantenimiento, deterioro visual y estético.

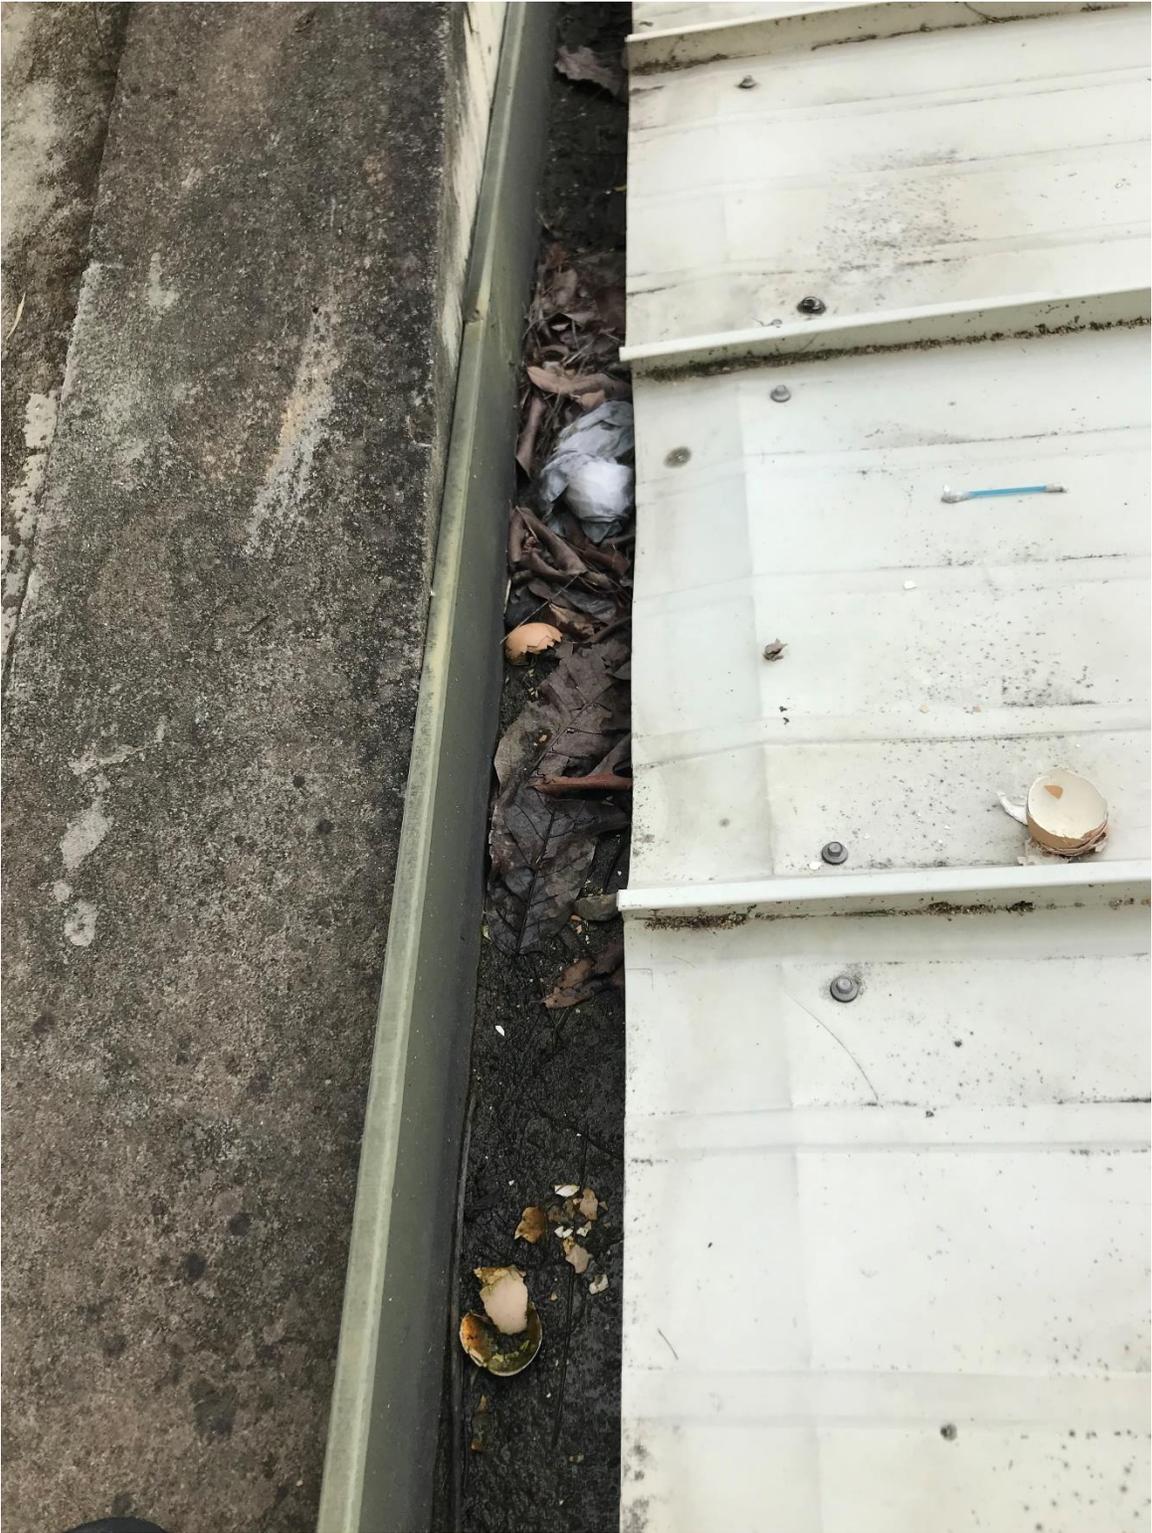
Ilustración 6

Imagen muestra acumulación de sedimento, basura, cascara de huevos, material orgánico como hojas entre otros que pueden generar taponamiento de las bajantes y de igual manera rebosamiento de la canal, ocasionando humedades.

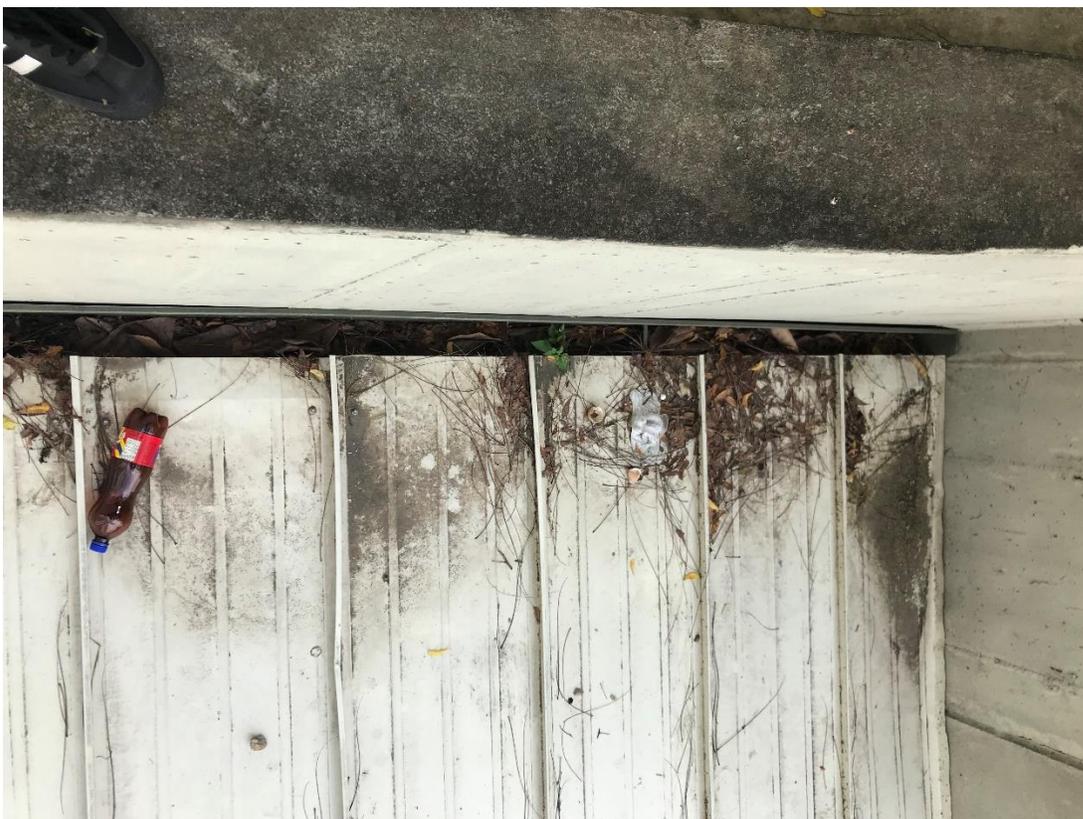
Ilustración 7

Imagen área zona de parqueaderos, taludes y placa cubiertas sucias por acumulación de basura, residuos, falta de limpieza y mantenimiento por parte de la administración.

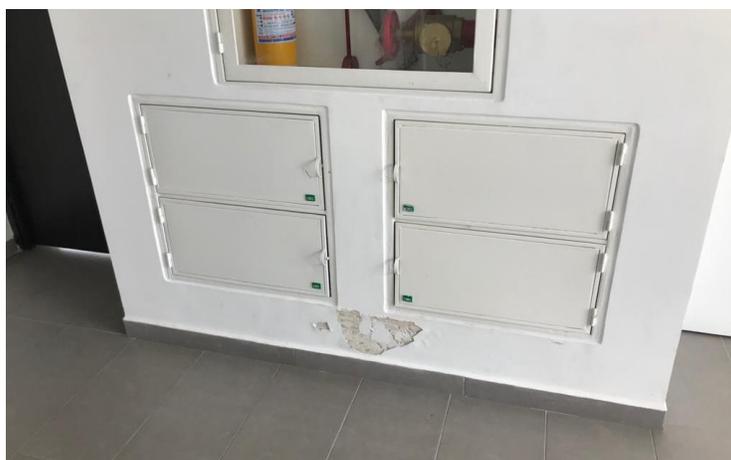
Se detecta en algunas cajas de contadores que hubo humedades que ocurrieron ya hace un tiempo atrás y que fueron ya curadas las cuales son bastante comunes como resultado de la condensación de agua por temperatura dentro de la caja metálica. Es necesario tener en cuenta que la instalación de contadores de agua corre por cuenta de la empresa prestadora del servicio y la intervención de estos debe ser solicitada directamente por el propietario del apto a la empresa. Es muy recomendable dejar respirar con alguna frecuencia estas cajas y hacer el mantenimiento respectivo periódicamente con pintura contra humedad.

*Ilustración 8 Cajas medidores de agua Piso 11*

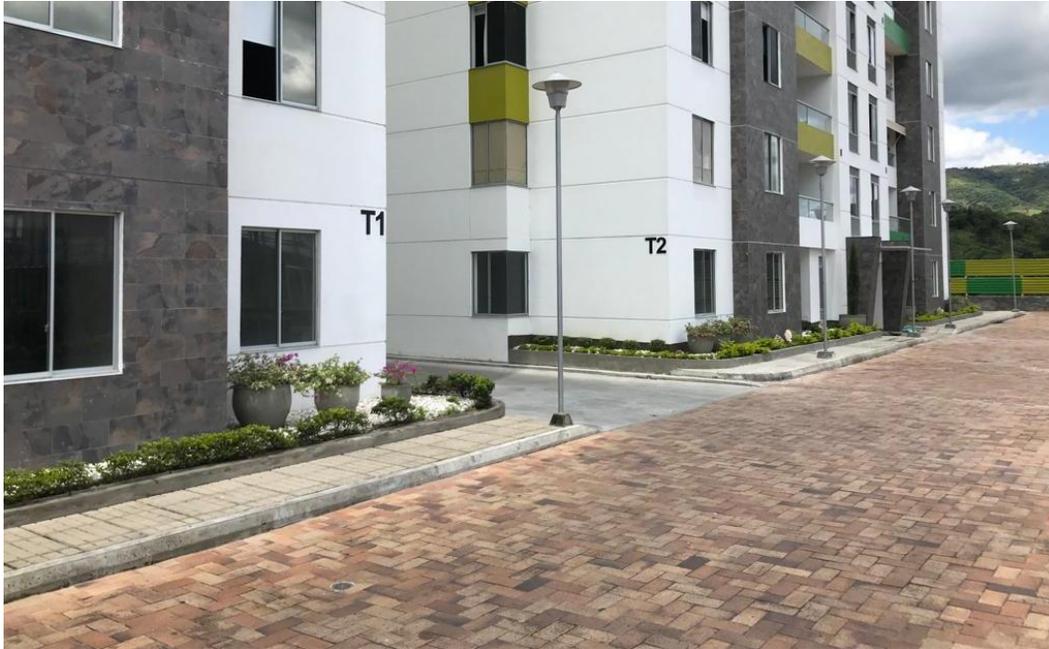
- **Adoquines de acceso vehicular partidos o desprendidos:** Se detectan algunos adoquines de arcilla recocida fracturados en el área de acceso vehicular al conjunto.

*Ilustración 13 Adoquines ingreso parqueaderos descubiertos Torre 1 y Torre 2*

Es recomendable efectuar el cambio de estas piezas fracturadas puesto que la acción del tránsito vehicular puede causar desplazamientos de estos y en consecuencia provocar filtraciones de agua que afectan el área vecina con los consecuentes efectos de mayor deterioro.

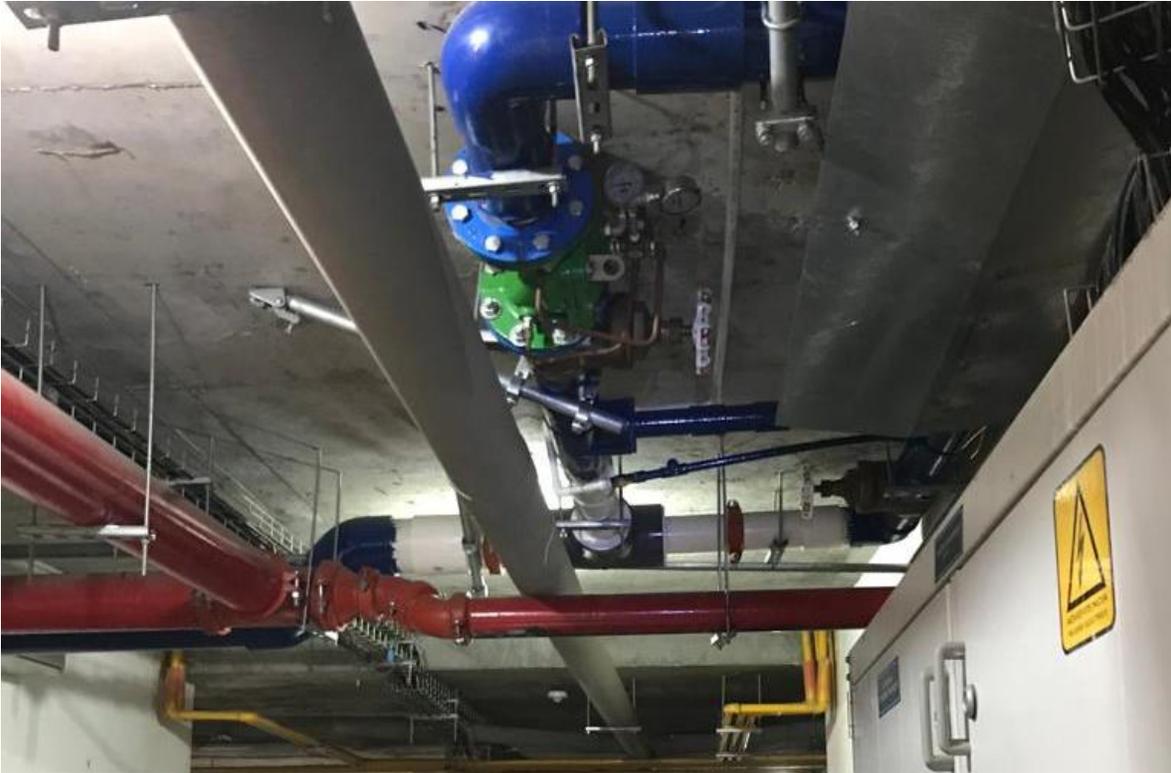
El concepto técnico al respecto es que esto no tiene ningún efecto negativo en el funcionamiento y seguridad de la red hidráulica que sirve a la Torre 1 del Conjunto Residencial Park200 PH.

*Ilustración 14 Montante, válvula presión y tableros eléctricos con protección en los parqueaderos.*

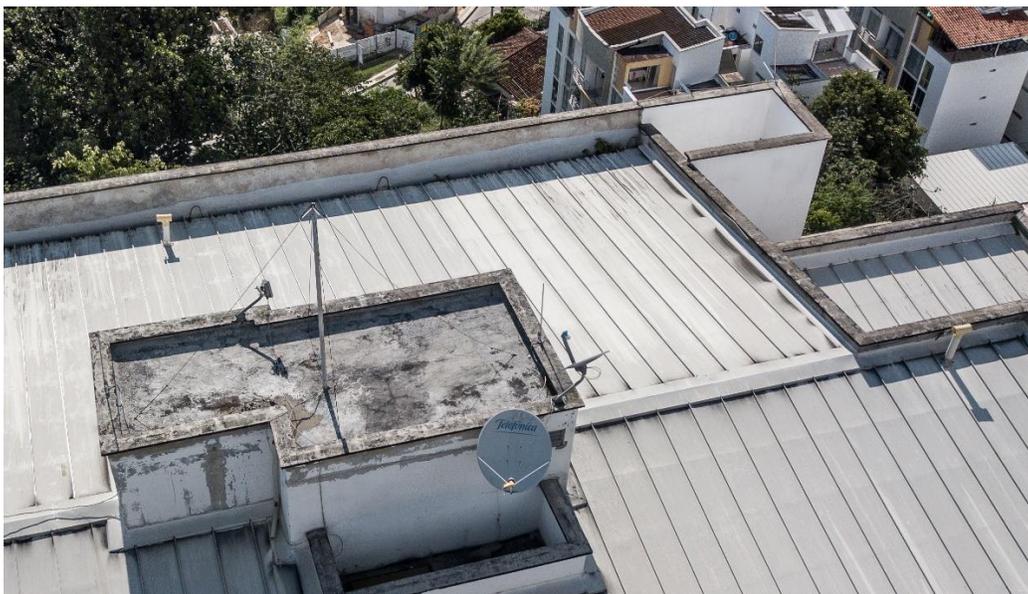
El pararrayos se encuentra instalado y conectado a tierra. Los dictámenes presentados y que se anexan a presente informe técnico lo confirman (Ver certificado No 41338, ítem 13 a 14, protección contra rayos, si aplica, si cumple y 15 a 17 sistema de puesta a tierra sí aplica, sí cumple.)

*Ilustración 15 Foto área estado actual de cubiertas Torre 1 Park 200. Pararrayos instalado y conectado.*

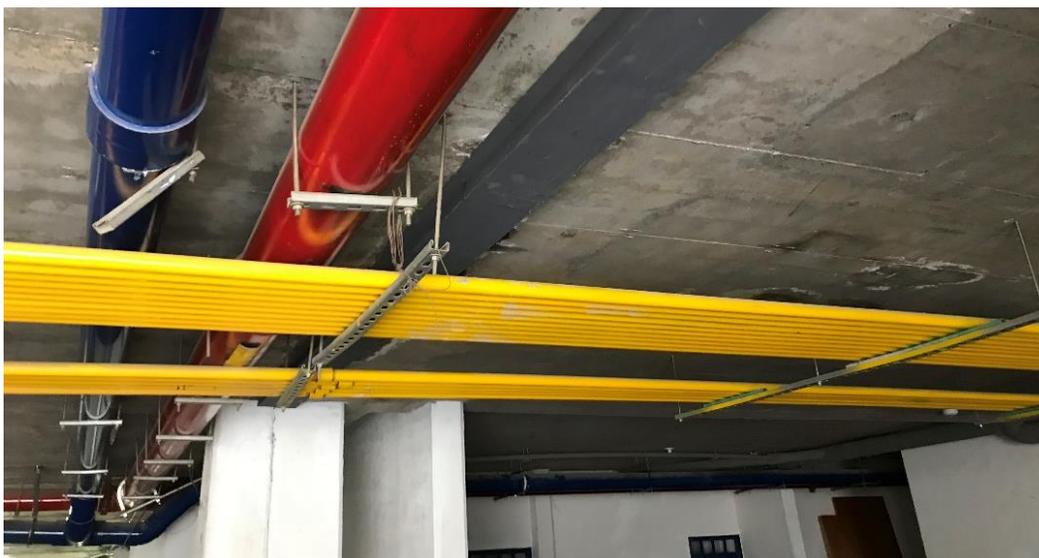
En el proceso de construcción de cualquier edificación es posible y muy común que existan algunos cambios en la ubicación y ruta de las redes (hidráulicas, sanitarias, eléctricas) que deben ser consultados y aprobados por los diseñadores, siempre dando cumplimiento a las normas y memorias que acompañan los diseños de las obras de infraestructura, situaciones muy normales y producto de saturación de corredores de servicios públicos y también por obstrucciones naturales . El Conjunto Residencial cuenta con todos los servicios públicos domiciliarios en la actualidad y es de entender que cada empresa prestadora de servicios efectuó la revisión de normas, cumplimiento de diseños y entrega de certificaciones en los casos que la ley exige. La relocalización de pozos, cajas y ductos no son motivo alguno de incumplimiento o que originen mal funcionamiento de los sistemas.

*Ilustración 16. Acoples e instalación en sótano se observa en esta imagen: redes hidráulicas (Azul) Red Contra Incendios (Roja) Redes de gas (Amarillo).*
