**RV: ACCIÓN DE GRUPO 25000231500020040105001 JUZGADO 4 ADMINISTRATIVO DTE: CARMEN ROSA VARGAS Y OTROS DDO: ALCALDIA MAYOR DE BOGOTÁ Y OTROS - MEMORIAL DANDO ALCANCE A REQUERIMIENTO**

En cumplimiento de la dispuesto en el numeral Décimo de la Sentencia de fecha 24 de mayo del año 2018 proferida por el Tribunal Administrativo de Cundinamarca Sección Primera Subsección B, con ponencia del Magistrado Moisés Rodrigo Mazabel, y teniendo en cuenta las recomendaciones de la Subdirección de Amenazas Geoambientales de INGEOMINAS, se realizaron estudios topográficos y geotécnicos, con el fin de establecer la continuidad, magnitud y velocidad de los movimientos, y determinar sus posibles afectaciones, con el fin de diseñar las intervenciones, reparaciones requeridas, que esta Constructora está ejecutando en los inmuebles de las etapas I y II de la Agrupación Santa María del Campo, en cumplimiento de la orden de hacer impartida en el mencionado fallo, para la cual y en aras de dar respuesta a requerimiento del asunto referenciado presenta el siguiente informe técnico consolidado:

### **3. REPARACION DE DAÑOS**

#### **3.1. REVISION E INVENTARIO DE DAÑOS**

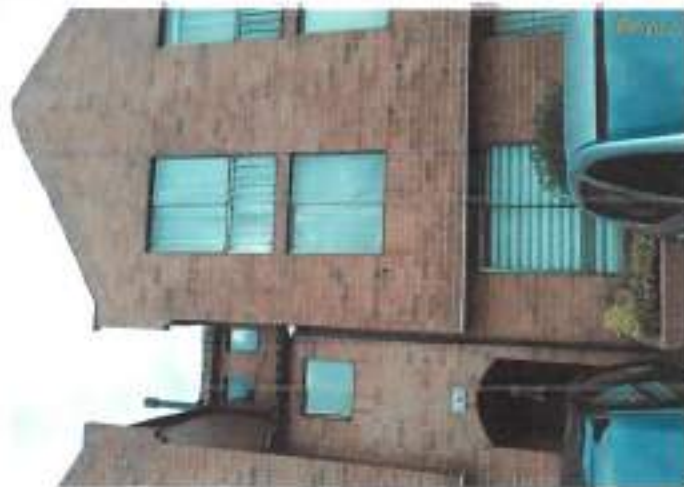
## 1. REGISTRO FOTOGRÁFICO DE FACHADA

Casa medianera de tres niveles, muros de fachada del costado occidental, muros en mampostería en ladrillo a la vista, puerta de acceso en lámina metálica, ventaneria en aluminio y vidrio. Fachada con múltiples manchas negras meteorización tanto como el 2º piso y algunos en el 1º. Reparación por fisuras en la mampostería hacia la parte inferior izquierda del segundo piso con prolongación al muro contrario del costado norte lo demás sin daños visibles. Andén costado occidental piso en placas de concreto, con firmamento costado de jardinería en ladrillo a la vista, piso con leves desniveles entre una placa y otra, produciendo leves dilataciones y leves desgastes superficiales del mismo. Muros de jardinería, desnivelados con un volcamiento vertical hacia el costado occidental es decir, el muro está inclinado, no está completamente vertical o plano. El muro presenta una fractura en sus mampuestos hacia el costado norte occidental, también se presenta un desfase entre la primera hilada con relación a la segunda hilada, faltando el muro. Piso en acceso: con desnivel hacia el costado norte y produce una queta de 1:00 m. de longitud hacia el costado oriental. Piso se encuentra desnivelado en acceso, y produce una queta de 1:10 m hacia el costado oriental, con dilataciones moderadas.

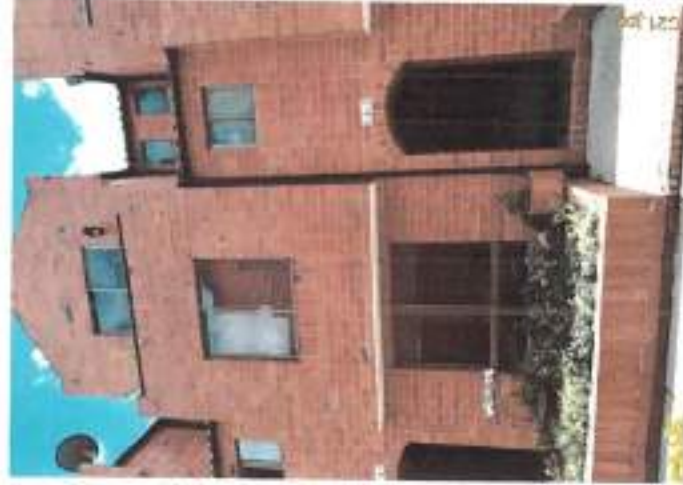
## 1. REGISTRO FOTOGRÁFICO DE FACHADA

La fachada en ladrillo en buen estado a la vista, integrada en la planta y la vista de obsequio inclinación y grietas en la junta de ellos. Placa de entrada en concreto con el sura parte superior barón - la / borde de ladrillo, cinco ladrillos rotos y uno vencida, puerta entriado metálica bien estado a la vista, sala comedor, piso laminado, buen estado a la vista, muros pintura color blanco esquina suf orientel presenta fisura de aproximadamente 1.50 / muro abastado orientel, presenta levantamiento de fisura por posible humedad, piso laminado en buen estado a la vista, muro costado por con fisura vertical de aprox 180 cm, parte superior del muro levantamiento de pintura por posible humedad, muro enchape rustico y en el muro costado de pintura piso baldosa bien estado a la vista, muros enchapados bien estado a la vista, mefion enchapado en buen estado a la vista, quierro, carpinteria alveolar, carpinteria inferior toda en buen estado, mural pintura color blanco, fisura horizontal en el muro costado sur de aprox 1 metro, parte superior piso baldosa bien estado, muros enchapados en buen estado, techo patio marquerina con estructura metálica en buen estado, Buno 2 pisos baldosa en buen estado / muros enchapados, techo pintura en buen estado

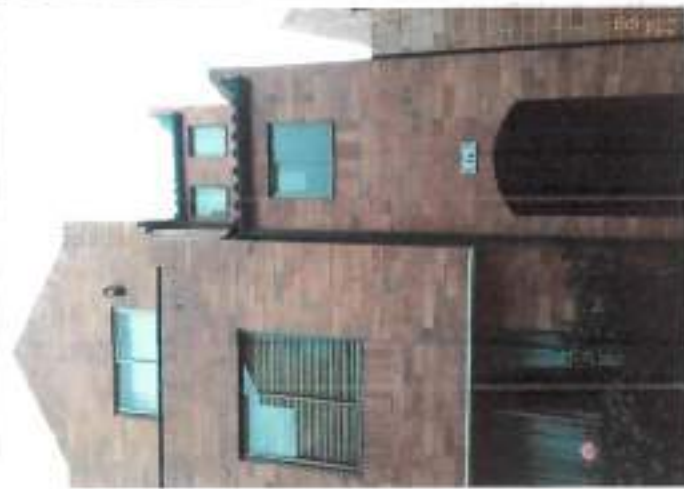
## 1. REGISTRO FOTOGRÁFICO DE FACHADA

Casa medianera de tres niveles, muros de fachada en ladrillo a la vista, ventanas en aluminio y vidrio. Puertas entre techos a maderas, en antepecho de concreto, piso parte central y microplacas sectorizadas en general, andén exterior, piso en concreto, conformado en ladrillo y rejilla a la vista. Puertas leños en el marco de la caja de tpo. y fracturas leves alrededor del marco a de la caja de intemperie del costado sur, muro de ladrillo en fachada a la vista con dilatación leve hacia el costado sur y en el mismo dilatación maderas y ladrillos cueltos, hacia el costado norte, piso en concreto en concreto con dilataciones a maderas contra los confinamientos, piso en concreto maderado de 1.40 hacia el costado occidental, Norte, en el muro primera costado oriental, las hiladas superiores tienen un leve desplazamiento con respecto a la hilada inicial, fracturando en confinamiento central, andén de concreto sin daños visibles hall de acceso, piso en cerámica, muros y techos en celosías, muro occidental, friso moderno a derecha, sin daños visibles, comedor, piso con leve desnivel hacia costado sur occidental, muros y techos en pintura, lo demora sin daños visibles, cocina, parte en maderas en valles en

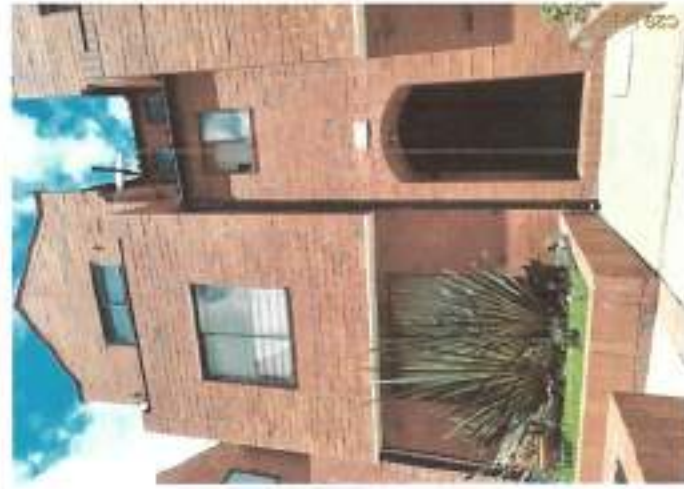
## 1. REGISTRO FOTOGRÁFICO DE FACHADA

Fachada en ladrillo a la vista con múltiples grietas en los bordes, antepechador en ladrillo a la vista, losa de entrada en cemento con fisura horizontal de aproximadamente metro y veinte, del piso terminado en aparente buen estado, muros pintura color blanco, ventana al momento de cerrar presenta problemas, piso escalera a cocina baldosa en madera, baldosa piso de comedor en baldosa, en aparente buen estado, en embargo las esquinas están presentando levantamiento, muros comedor: pintura color blanco, muro costado norte con fisura vertical de aproximadamente metro y 30, levantamiento de pintura con fisura, posible, ambiente humedad, cenefa, parral, techo en caraplast en aparente buen estado, puerta corrediza sala parral carpintería metálica, vidrios en buen estado. Sin embargo al ajustarla indica que fue retirada por rozamiento con el piso, cocina propietaria indica que fue retirada por rozamiento con el piso, baño en baldosa, en aparente buen estado, muro costado sur enchapado, bien estado a la vista, muro costado norte en pintura color blanco en buen estado a la vista, mayor enchapado en buen estado a la vista, carpintería superior de la cocina en

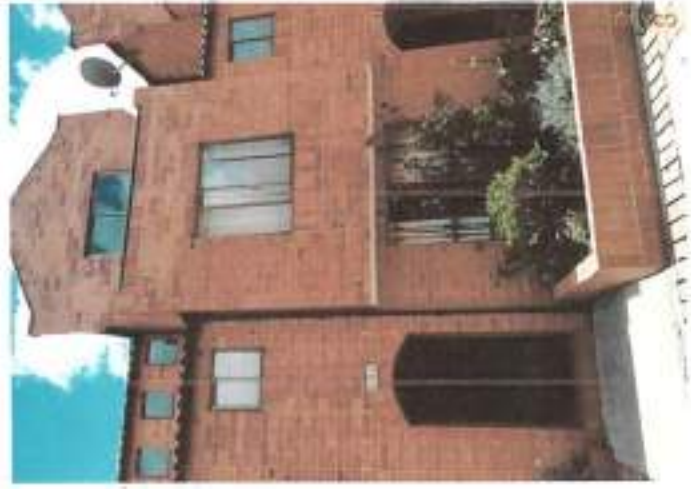
## 1. REGISTRO FOTOGRÁFICO DE FACHADA

Antejardín con separación de placa de 1cm aproximadamente  
fachado con algunos ladrillos fijados y microfisurados  
costado Sur en ladrillo algunos fijados con una ligera de-  
paración acceso a la vivienda un daño a lavas y puerta bloquea  
al cerrar, hall de acceso grabado piso en tabletas en aparente  
buen estado, muro hall de acceso costado norte con evidencia de  
remanes en parte media y microfisuras en parte superior,  
Sala grabado piso tabletas en bien estado, ventana afin-  
na el residente que ciena normal, muro costado normal norte en bien estado,  
ha ho acabado en arripas sin daños a lavas, muro comedor en aparente buen  
estado, cierre de puerta normal, piso costado norte en bloque de piedra en  
aparente buen estado, continúa con pared pintura blanca con daños por  
humedad de la tela, muro costado occidental en bien estado, en el muro  
parte superior se evidencia daños por humedad, muro rotado sur con
