TRIBUNAL SUPERIOR DEL DISTRITO JUDICIAL DE BARRANQUILLA SALA CIVIL – FAMILIA

REF: PROCESO : VERBAL DE RESPONSABILIDAD CIVIL CONTRACTUAL.
DEMANDANTE : PARQUE LOGÍSTICO INDUSTRIAL Y COMERCIAL CARIBE
: VERDE.
DEMANDADO : MAPFRE SEGUROS GENERALES DE COLOMBIA S.A.
RADICACIÓN : 08001-31-53-012-2022-00227-00.
INTERNO : 44740.

PRESENTACIÓN DE REPAROS Y ALEGACIONES

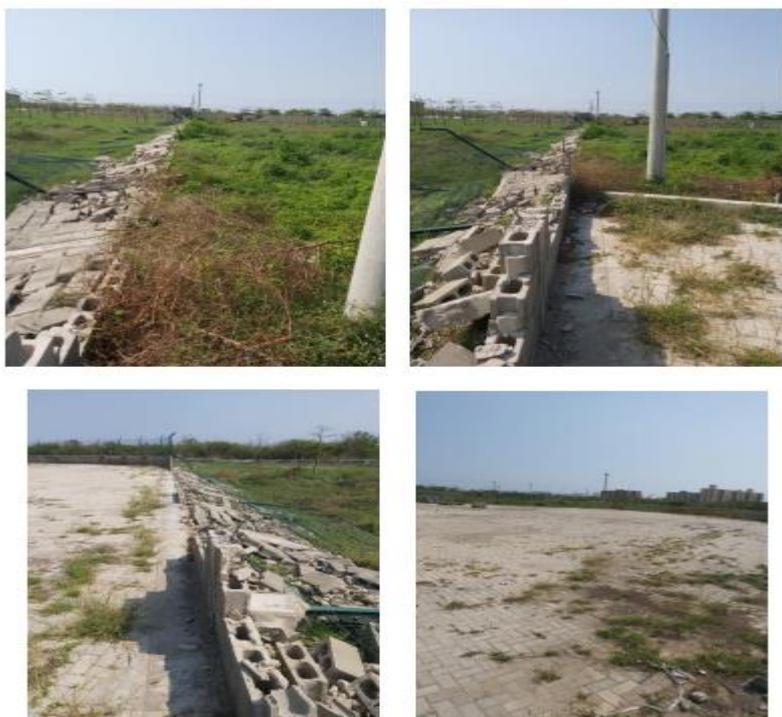
En la sentencia recurrida existió error en la apreciación y valoración de la prueba experticia técnica realizada por ADVANTA, pues el Despacho concluyó que el dictamen no probó que existían los errores constructivos, pues a pesar de quedar claro que el muro debía contar con amarres o estribos en la parte superior, las fotografías aportadas en el dictamen no eran suficientes para probarlo, porque en palabras del Despacho, si en el

El error específico se nota y se explica con las mismas palabras del Despacho, pues si las fotografías dan certeza de no existir amarres o sistema de seguridad, aunque existan en otro lugar, eso no descarta, que en el lugar donde se tomó la foto, se evidencia la falla o error constructivo. Y en nada interesa si no se puede establecer en qué lugar específico del muro se tomó esa foto, por cuanto la conclusión del examen de la fotografía siempre va a ser la misma, “que esa parte del muro no contaba con sistema de seguridad o amarre que le brindara la estabilidad necesaria para el uso que fue creado”.

Figura 3 – Cerramiento. Colapso muro y malla

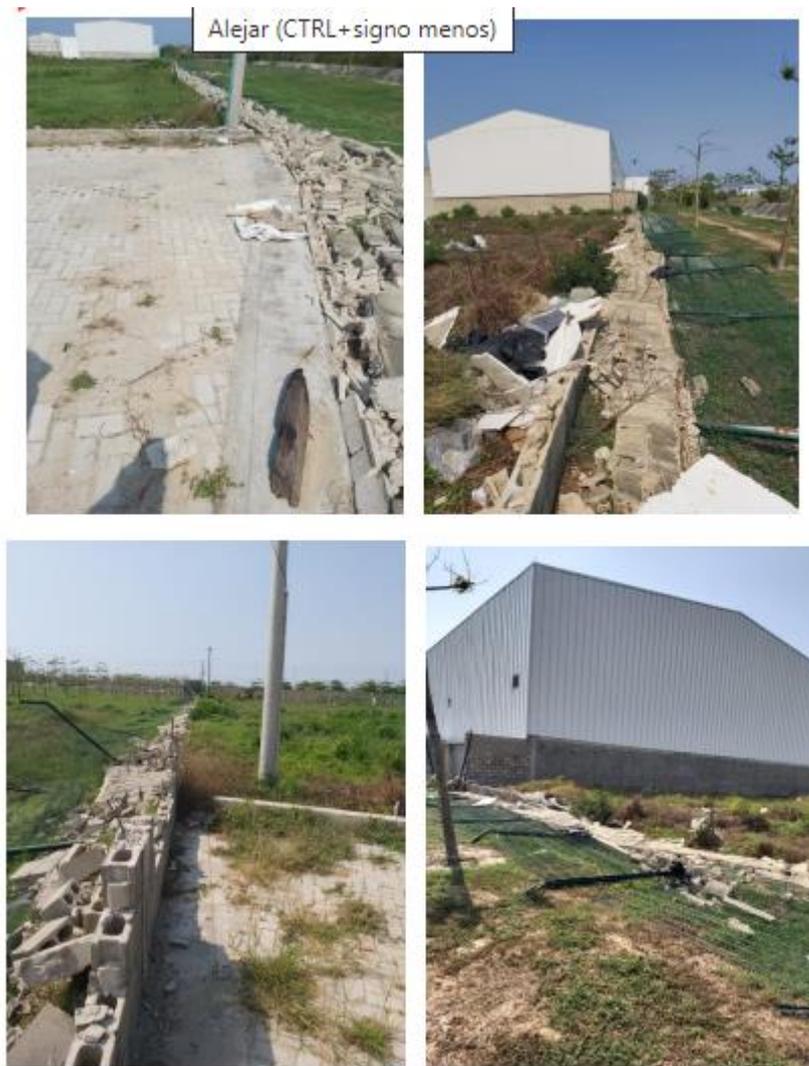
Figura 4 – Cerramiento. Colapso muro y malla

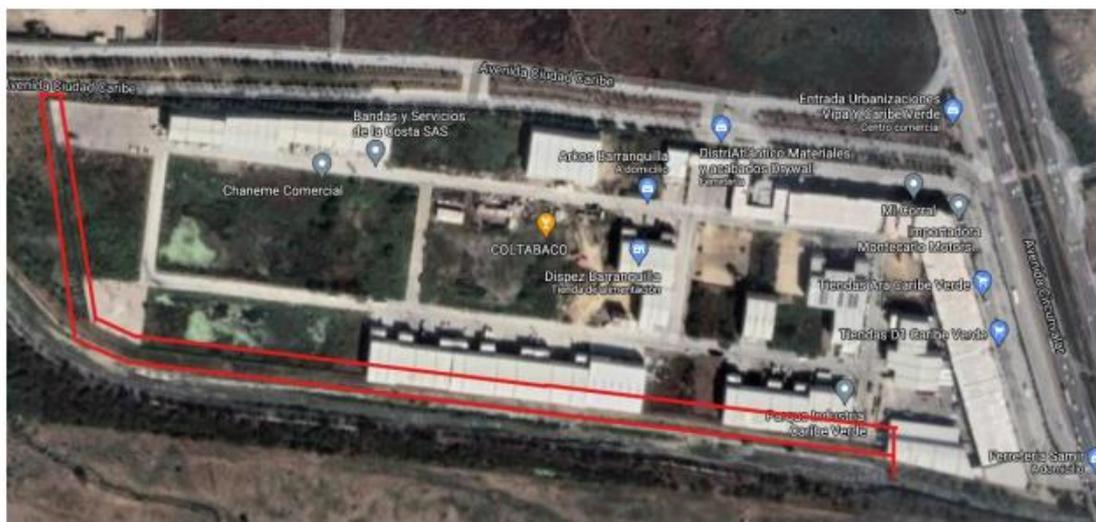
FOTO TRAJIDA POR EL DEMANDANTE SOBRE LA EXTENSIÓN DEL DAÑO (página 0103 de Estudio de INCONEST del PDF denominado ANEXOS DE LA DEMANDA)

Figura 2 – Esquema de localización elementos dañados

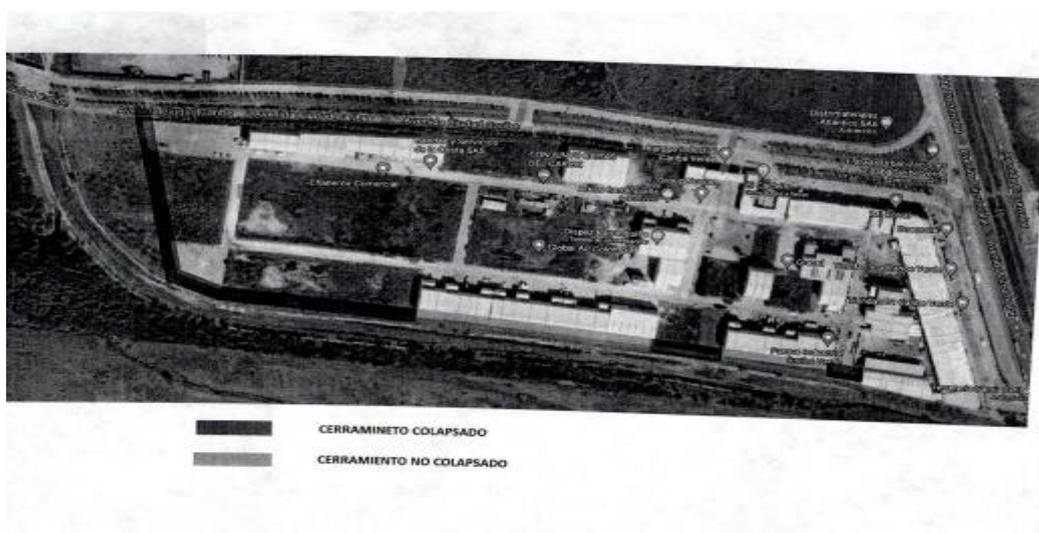
LA MISMA FOTO TRAJIDA POR EL DEMANDANTE ESPECIFICANDO LAS EXTENSIONES DONDE EL MURO COLAPSÓ Y EN CUALES EXTENSIONES NO COLAPSÓ. (página 0114 de Estudio de INCONEST del PDF denominado ANEXOS DE LA DEMANDA)

La valoración de estas pruebas fue inadecuada por cuanto las traídas por la parte demandante hablan de un colapso parcial del muro, caído por secciones, y esto lo corrobora el ajuste realizado por ADVANTA, sin embargo, la sentencia condena por la reparación total del muro, es decir, se condena por la reparación de 805 metros de muro que aparentemente reconstruyó el ingeniero TITO MUÑOZ, cuando las mismas fotos del demandante muestran que el colapso fue parcial, y no fue tenido en cuenta que precisamente fue ADVANTA, quien demostró la cantidad parcial del muro colapsado con su experticia (259 METROS), y la cuantificación del daño en relación con esa sección del muro. Pero la sentencia no revisó esas pruebas en conjunto y cae el Despacho en incongruencias cuando determina: que no puede hablarse de errores de construcción del

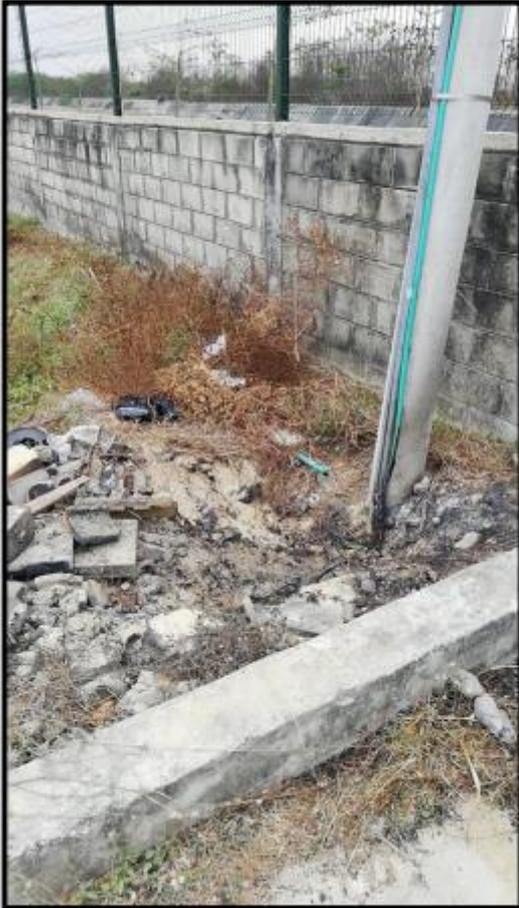
IGUALMETE LA FOTO DE LA PÁGINA 0090 (INFORME DE INNOVATEC.), DEL PDF DENOMINADO ANEXOS DE LA DEMANDA, DEMUESTRA QUE PARTE DEL MURO SE ENCUENTRAN EN PIE.

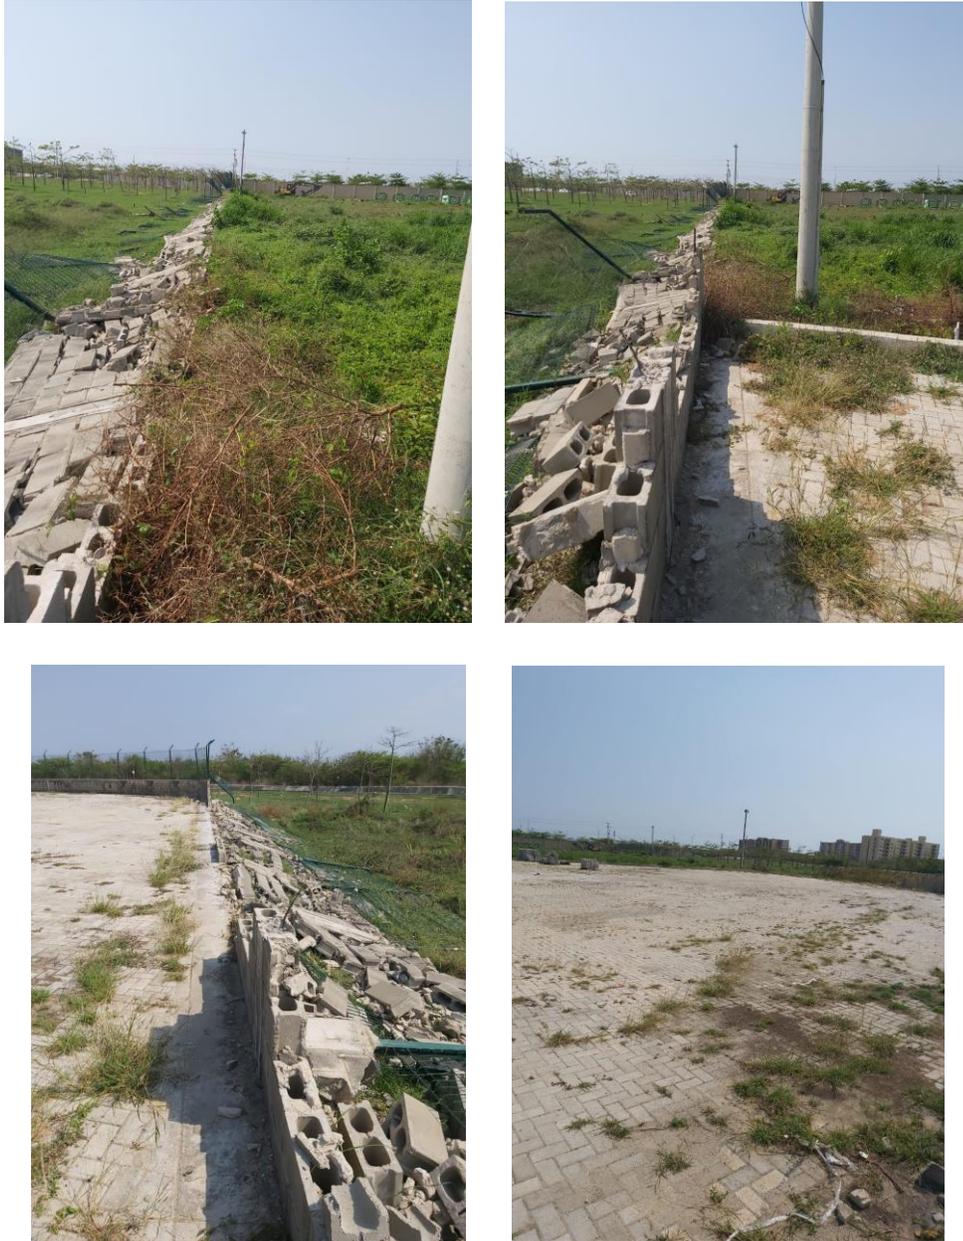
Figura 3 – Cerramiento. Colapso muro y malla

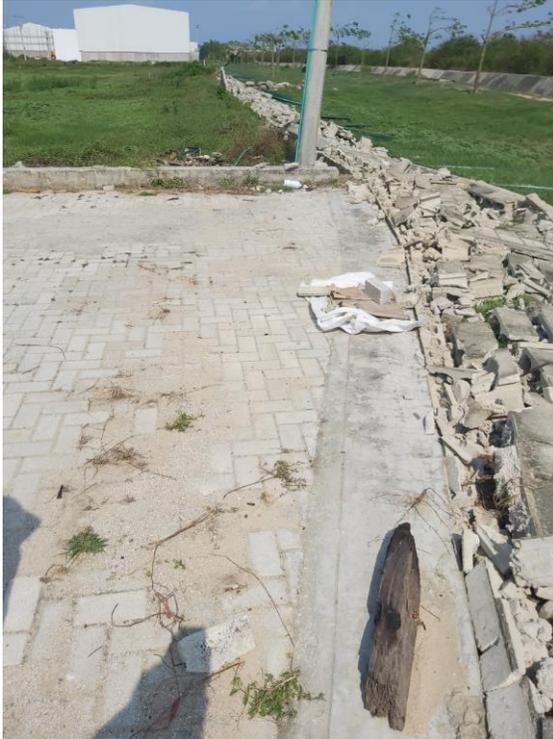
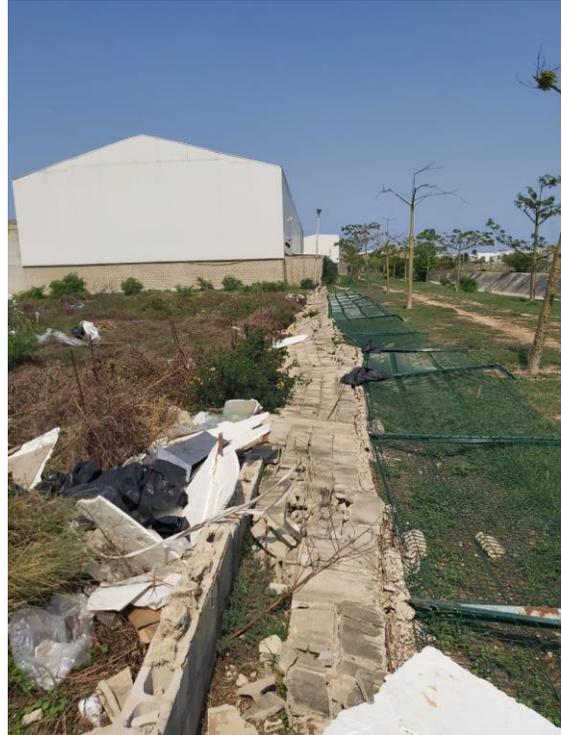
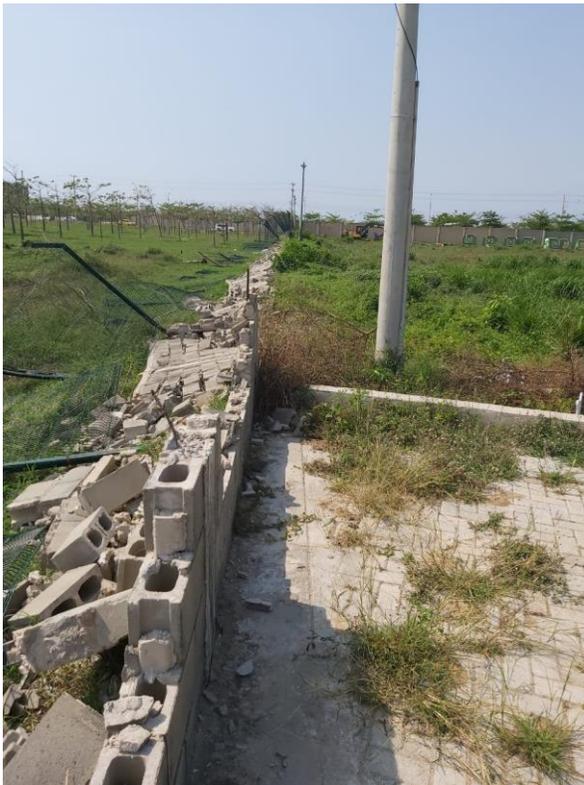
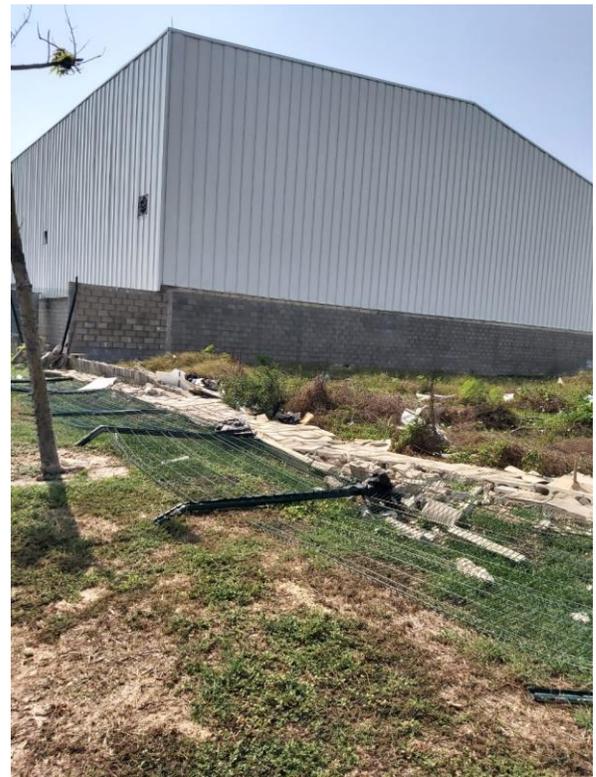
Figura 4 – Cerramiento. Colapso muro y malla

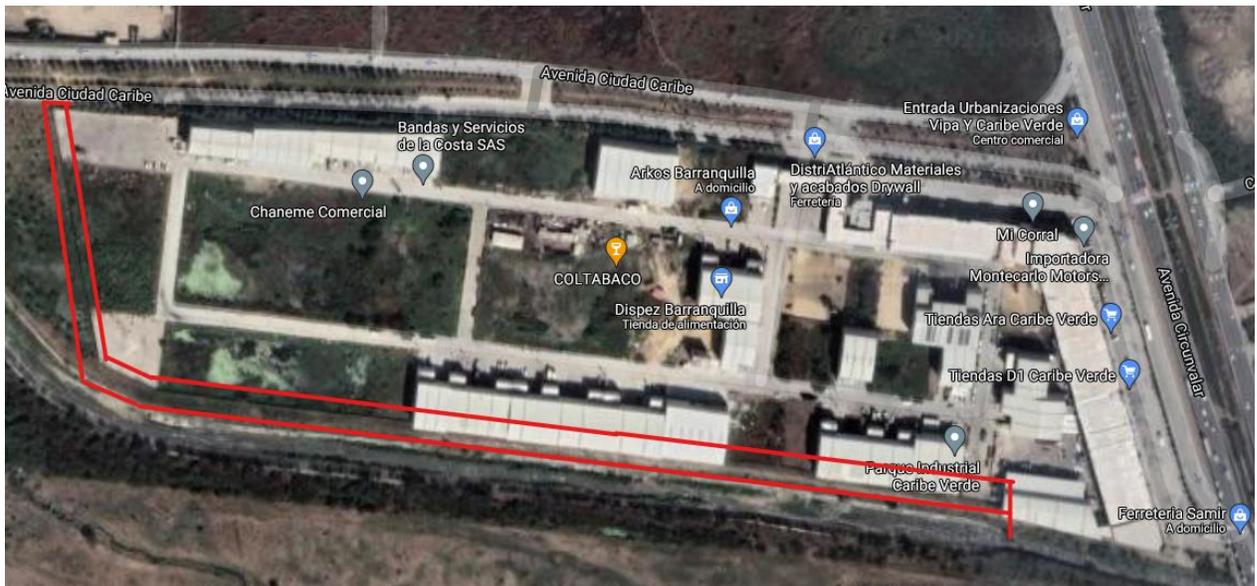
Los daños observados en las inspecciones realizadas se encuentran en el cerramiento posterior como se ven en la figura No. 2.

Figura 2 – Esquema de localización elementos dañados

■ CERRAMINETO COLAPSADO
■ CERRAMIENTO NO COLAPSADO

Se destaca en el análisis que el presupuesto del Asegurado contempla mayor extensión de muro que el que se encontraba realmente afectado. El presupuesto busca adecuar las secciones de muro que quedaron en pie, por un supuesto riesgo de colapso que a nuestro entender está fundamentado en la deficiencia constructiva del mismo y que se quiere corregir.
