SECRETARÍA DE INFRAESTRUCTURA DISTRITAL  
INFORME TÉCNICO DE INSPECCIÓN

PROCESO: RADICADO 13-001-33-33-010-2018-00191-00

ACTIVIDAD: VISITA TÉCNICA DE INSPECCIÓN JUDICIAL ACCIÓN POPULAR

LUGAR: CANAPOTE CALLE 61.

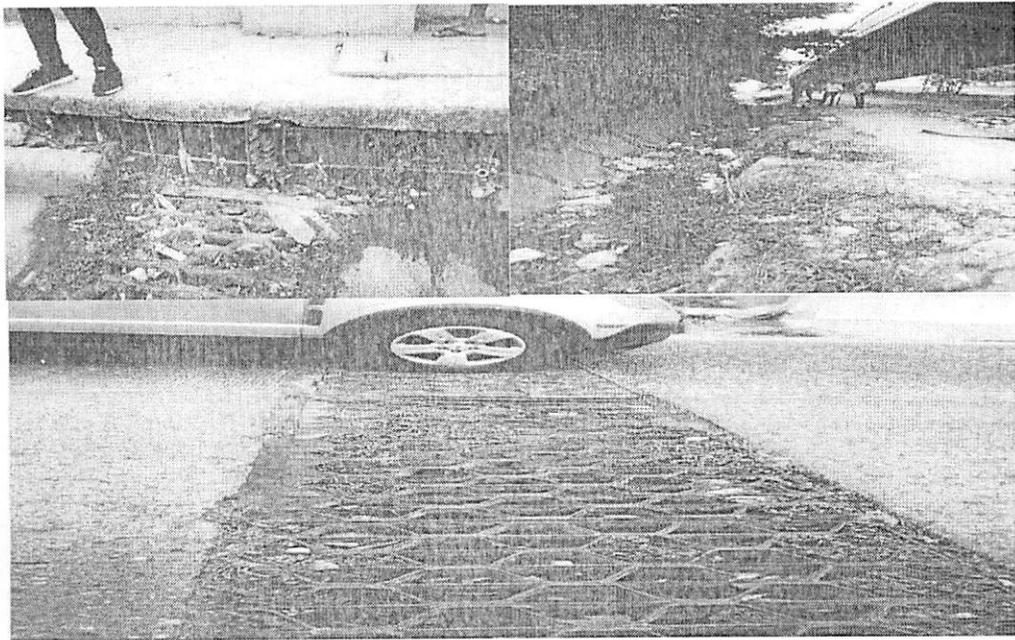
En el tramo de acceso de la calle 61 al puente Romero Aguirre, existe un canal transversal de 7 m que recibe las aguas de escorrentía que vierten al mismo a través de una rejilla, conduciendo el flujo hacia el Imbornal vertical ubicado en la zona de andén de la calle 61; a partir de este punto, las aguas son evacuadas a través de un canal longitudinal de 97,43 m paralelo a la calle que por gravedad las conduce hacia el Caño de Juan Angola, previo paso por un Boxculvert ubicado en calle paralela a la avenida que conduce al Barrio de Crespo.

La situación problema lo constituye el hecho que, los dos canales mencionados se encuentran totalmente llenos de residuos sólidos, los cuales por ausencia de mantenimiento se encuentran bien consolidados, hasta el punto de impedir el flujo de agua, lo que de contera ocasiona la formación de una gran piscina de aguas lluvias en el canal de acceso al Puente Romero Aguirre, y de paso provoca inundaciones en las casas de la zona de influencia.

1. *Desinstalación de la rejilla del canal transversal.*
2. *Extracción de residuos sólidos y Limpieza del canal transversal.*
3. *Extracción de residuos sólidos del Imbornal.*
4. *Remoción de tapas de concreto del canal longitudinal.*
5. *Extracción de residuos sólidos y limpieza del canal longitudinal.*
6. *Recolección y transporte de residuos sólidos al relleno sanitario los Cocos.*
7. *Recolocación de rejilla del canal transversal.*
8. *Recolocación de tapas del canal longitudinal.*
9. *Habilitación del Imbornal.*
10. *Habilitación del canal longitudinal.*

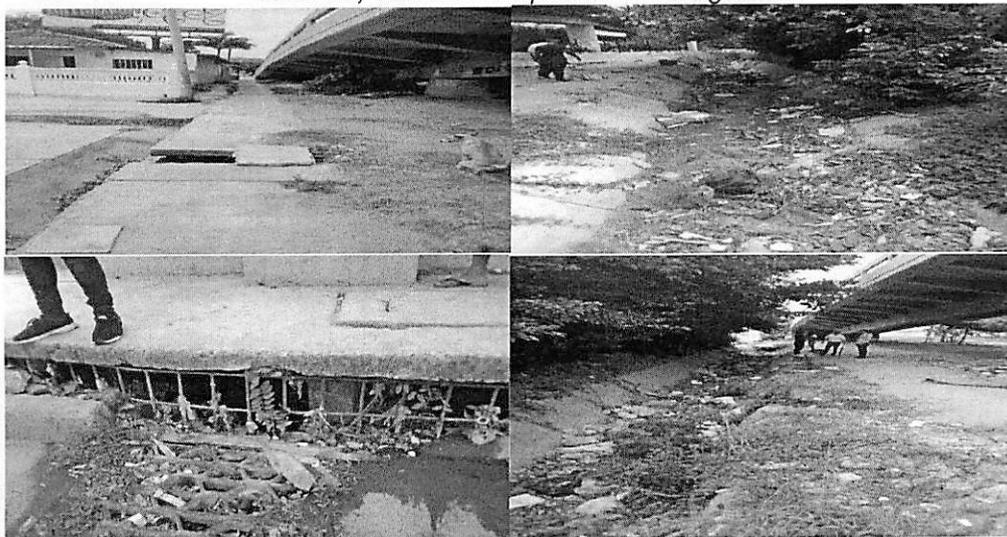
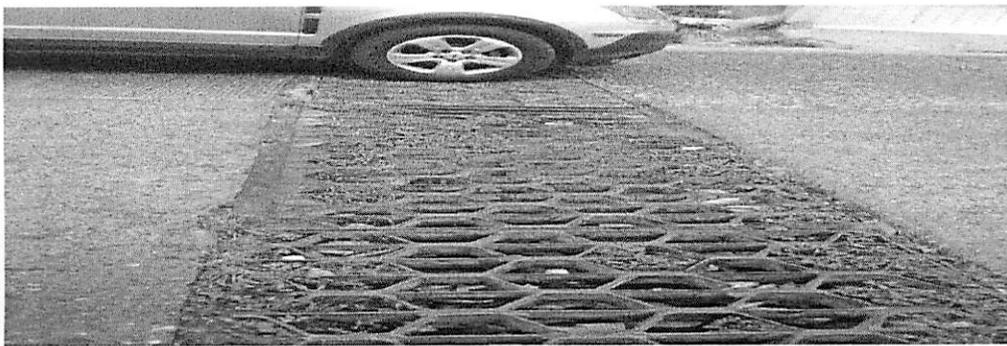
En el tramo de acceso de la calle 61 al puente Romero Aguirre, existe un canal transversal de 7 m que recibe las aguas de escorrentía que vierten al mismo a través de una rejilla, conduciendo el flujo hacia el Imbornal vertical ubicado en la zona de andén de la calle 61; a partir de este punto, las aguas son evacuadas a través de un canal longitudinal de 97,43 m paralelo a la calle que por gravedad las conduce hacia el Caño de Juan Angola, previo paso por un Boxculvert ubicado en calle paralela a la avenida que conduce al Barrio de Crespo.

La situación problema lo constituye el hecho que, los dos canales mencionados se encuentran totalmente llenos de residuos sólidos, los cuales por ausencia de mantenimiento se encuentran bien consolidados, hasta el punto de impedir el flujo de agua, lo que de contera ocasiona la formación de una gran piscina de aguas lluvias en el canal de acceso al Puente Romero Aguirre, y de paso provoca inundaciones en las casas de la zona de influencia.

1. Desinstalación de la rejilla del canal transversal.
2. Extracción de residuos sólidos y Limpieza del canal transversal.
3. Extracción de residuos sólidos del Imbornal.
4. Remoción de tapas de concreto del canal longitudinal.
5. Extracción de residuos sólidos y limpieza del canal longitudinal.

- 466
6. *Recolección y transporte de residuos sólidos al relleno sanitario los Cocos.*
  7. *Recolocación de rejilla del canal transversal.*
  8. *Recolocación de tapas del canal longitudinal.*
  9. *Habilitación del Imbornal.*
  10. *Habilitación del canal longitudinal.*
