<b>Medio de control</b>	Acción Popular
<b>Radicado</b>	13001-33-33-010-2018-00120-00
<b>Demandante</b>	Junta de Pescadores Barranca Vieja y Barranca Nueva
<b>Demandado</b>	Departamento de Bolívar, Cardique y Municipio de Calamar

<b>SUBDIRECCION DE GESTION AMBIENTAL</b>	<b>Página 1 de 4</b>
	Solicitud promovida por La Junta de Pescadores sobre el estado actual de la Ciénaga El Potrero y su potencial de explotación por pesca artesanal.	<b>Radicados</b> Gestión: 892 Marzo 18/2019
		<b>Concepto Técnico</b> N° 319 de 2019 <b>Fecha:</b> 22 de abril de 2019

## OBSERVACIONES TECNICAS DE LA VISITA

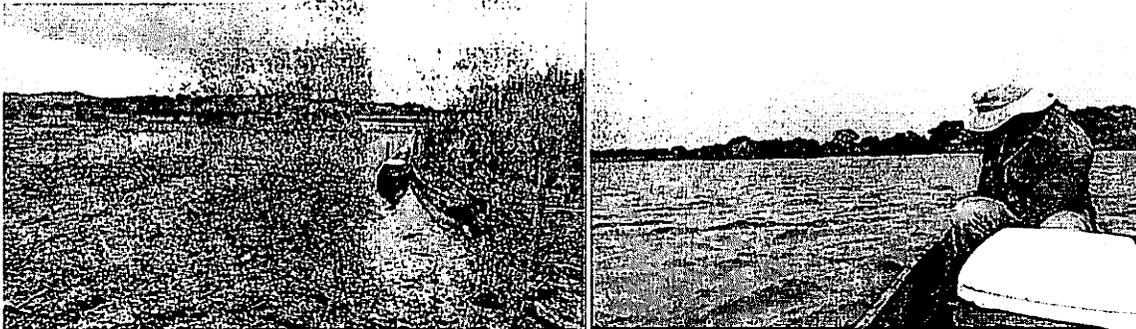
Se realizó recorrido con el acompañamiento de Luis Eduardo Mancera Salzarín identificado con C.C 1051358342, quien se reconoce como Vicepresidente de la Junta de Pescadores de Barranca Nueva y Barranca Vieja. Se recorrió la ciénaga El Potrero en una canoa con la guía del señor Luis Eduardo Mancera, quien indicó que la línea de costa de la ciénaga ha retrocedido por efectos de la sequía, lo cual pudo corroborarse con la observación de suelo agrietado donde en algún momento hubo presencia de agua. Los predios a los alrededores de la ciénaga El Potrero son utilizados para el pastero de caprinos y ganado vacuno. En la época de sequía el cuerpo de agua es alimentado por un caño llamado "La Biche" que se forma por acción de la lluvia con el agua de escorrentía.

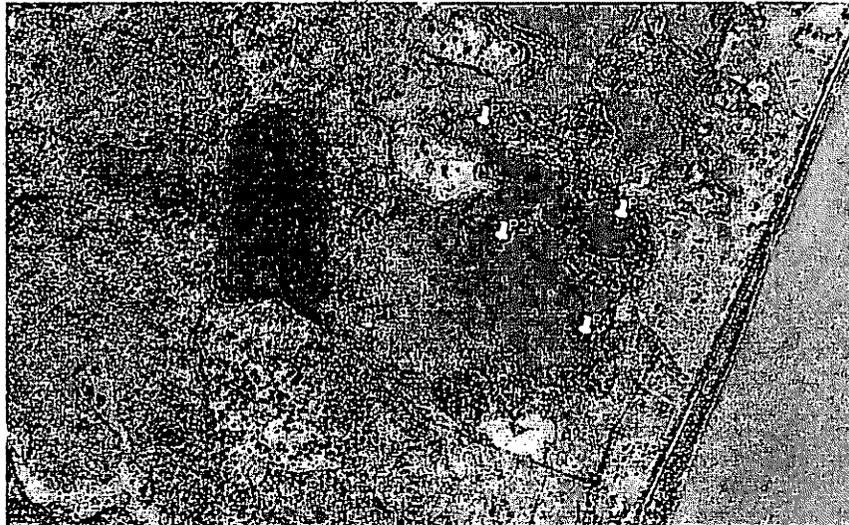
La Corporación Autónoma del Canal de Dique (CARDIQUE), a través de su Laboratorio De Calidad Ambiental, guiados por el Vicepresidente de la Junta de Pescadores de Barranca Nueva y Barranca Vieja, tomó muestras de agua para analizar algunos parámetros fisicoquímicos en cinco (5) puntos representativos, de la ciénaga El Potrero que tiene un área aproximada de 43,8 Ha. El día era una tarde soleada pero al momento de la toma de muestras el sol se ocultó tras nubes y soplabla una fuerte brisa. La ubicación y los resultados del monitoreo se presentan a continuación:

En punto número uno (1), ubicado en el caño La Bicho, se siente olor a ácido sulfhídrico, el oxígeno disuelto es de 0.13 mgO<sub>2</sub>/L a una temperatura de 33.05 °C, tiene alta presencia de material orgánico en descomposición y el tránsito de la canoa se dificultó por la presencia de ramas de árboles y demás.

Basados en el Decreto Único Reglamentario del Sector Ambiente y Desarrollo Sostenible (1076 de 2015) el oxígeno disuelto (OD) no cumple con los Criterios de calidad para preservación de flora y fauna para agua cálida dulce dado que el valor debería ser 4.0 ppm. Como se puede observar en los resultados el Punto 1 presenta una concentración de oxígeno muy bajo. Los demás puntos (2, 3, 4, 5) tiene una concentración de oxígeno muy elevado lo cual indica alta presencia de fitoplancton.

Con respecto al pH los Puntos 2, 4 y 5 superan los límites de referencia establecidos en el Decreto 1076 de 2015, fijados entre 4,5 - 9,0. Esto indica que en estos sitios hay alguna fuente que alcaliniza el agua y le da estas características. Pero en la visita no se pudo determinar la posible fuente.

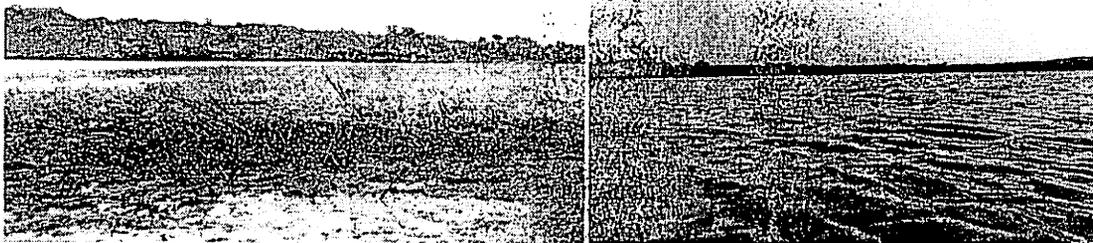
Según el señor Luis Eduardo Mancera los peces que se encuentran en la zona son: Mojarra Lora, Viejita, Mojarra Barbuda y Mojarra amarilla. Los pescadores solo ejercen la actividad en el día, se pesca con trasmallo y atarraya, solo pescan para autoconsumo y diariamente pescan 12 personas en 6 canoas, según lo manifestado por el citado señor.

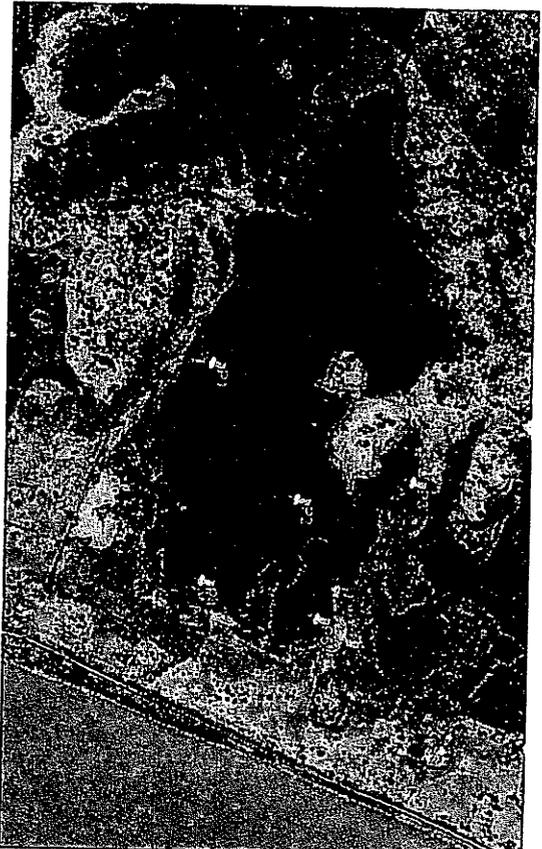
La Corporación Autónoma del Canal de Dique (CARDIQUE), a través de su Laboratorio De Calidad Ambiental, guiados por el Vicepresidente de la Junta de Pescadores de Barranca Nueva y Barranca Vieja, tomó muestras de agua para analizar algunos parámetros físicoquímicos en cinco (5) puntos representativos, de la ciénaga El Potrero que tiene un área aproximada de 43,8 Ha. El día era una tarde soleada pero al momento de la toma de muestras el sol se ocultó tras nubes y soplabla una fuerte brisa. La ubicación y los resultados del monitoreo se presentan a continuación:

En punto número uno (1), ubicado en el caño La Biche, se siente olor a ácido sulfhídrico, el oxígeno disuelto es de 0.13 mgO<sub>2</sub>/L a una temperatura de 33.05 °C, tiene alta presencia de material orgánico en descomposición y el tránsito de la canoa se dificultó por la presencia de ramas de árboles y demás.

Basados en el Decreto Único Reglamentario del Sector Ambiente y Desarrollo Sostenible (1076 de 2015) el oxígeno disuelto (OD) no cumple con los Criterios de calidad para preservación de flora y fauna para agua cálida dulce dado que el valor debería ser 4.0 ppm. Como se puede observar en los resultados el Punto 1 presenta una concentración de oxígeno muy bajo. Los demás puntos (2, 3, 4, 5) tiene una concentración de oxígeno muy elevado lo cual indica alta presencia de fitoplancton.

Con respecto al pH los Puntos 2, 4 y 5 superan los límites de referencia, establecidos en el Decreto 1076 de 2015, fijados entre 4,5 - 9,0. Esto indica que en estos sitios hay alguna fuente que alcaliniza el agua y le da estas características. Pero en la visita no se pudo determinar la posible fuente.

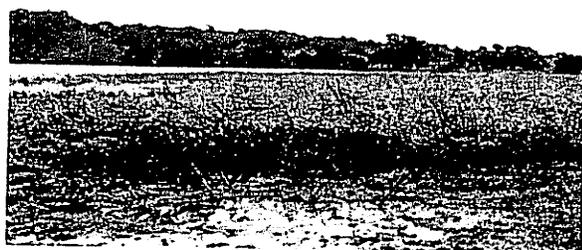
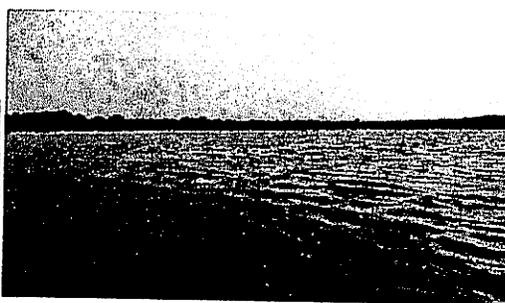
Según el señor Luis Eduardo Mancera los peces que se encuentran en la zona son: Mojarra Lora, Viejita, Mojarra Barbuda y Mojarra amarilla. Los pescadores solo ejercen la actividad en el día, se pesca con trasmallo y atarraya, solo pescan para autoconsumo y diariamente pescan 12 personas en 6 canoas, según lo manifestado por el citado señor.

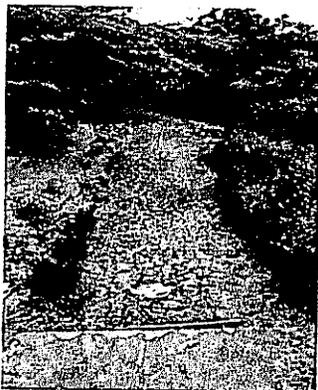
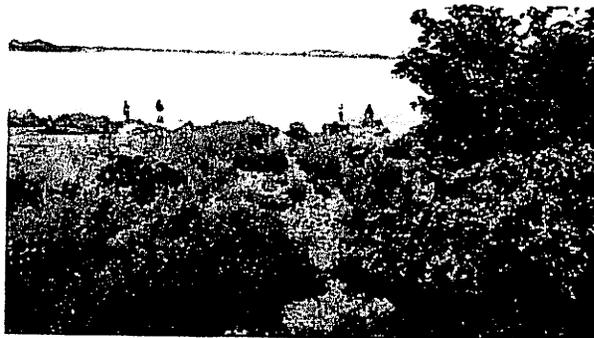
Posteriormente, el señor Luis Eduardo Mancera en compañía de un grupo de pescadores indican que el agua de la ciénega se evacua en la época seca hacia el Río Magdalena, debido a la bajada del nivel que sufre el Río para dicha época y esto contribuye a que la ciénega El Potrero se seque más rápido. Sin embargo, al visitar el sitio por donde se supone que la ciénega evacua sus aguas al Río Magdalena se apreció que está totalmente

seco, por lo que no se tiene certeza de que la evacuación de agua desde la ciénaga El Potrero hacia el Río Magdalena sea una realidad.

La ciénaga El Potrero presenta un proceso de retroceso de su línea de aguas, fenómeno que se presenta en la época seca. Tiene agua de color verdoso y presencia de algas en algunos puntos. El oxígeno disuelto (OD) no cumple con lo establecido por el Decreto 1076 de 2015 para aguas con el uso de preservación de flora y fauna para agua cálida dulce. Los alrededores de dicha ciénaga se usan para la ganadería y tiene vegetación de bosque seco.

CARDIQUE a través de sus actividades de control y seguimiento seguirá evaluando las características fisicoquímicas y medioambientales de la Ciénaga El Potrero para tener conocimiento de su estado en diferentes estaciones del año.
