Asunto: **INFORME TECNICO-INSPECCIÓN JUDICIAL-RAD-03-2019**

Asunto: INFORME TECNICO ACCIÓN POPULAR 003-2019 JUZ. 10 ADTVO DEL CIRCUITO

ACTA DE DILIGENCIA No 78

1. INFORMACIÓN DE LA DILIGENCIA			
Tipo de diligencia	Inspección judicial		
No. de Radicado	13001-33-33-008-2019-00003-00		
Fecha de diligencia	5 de junio de 2019		
Hora de inicio	10:00 a.m.	Hora de cierre	11:30 a. m.
Objetivo	Constatar el estado de la Avenida Piñango- Calle 5A, del barrio Castillogrande.

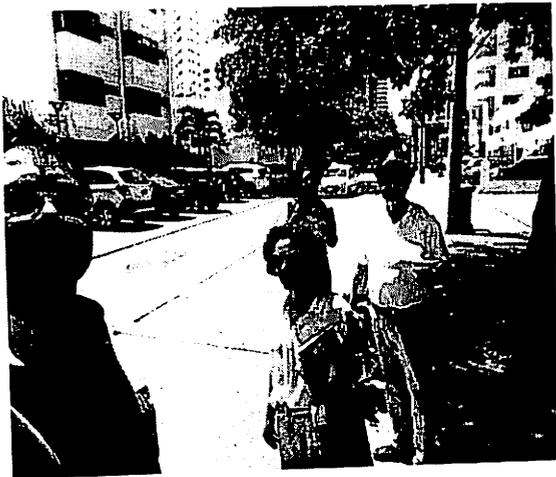
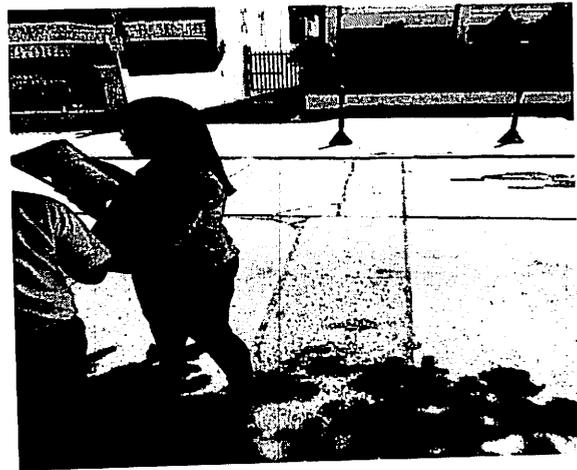
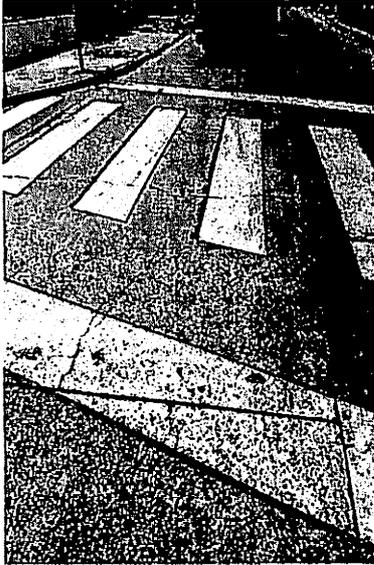
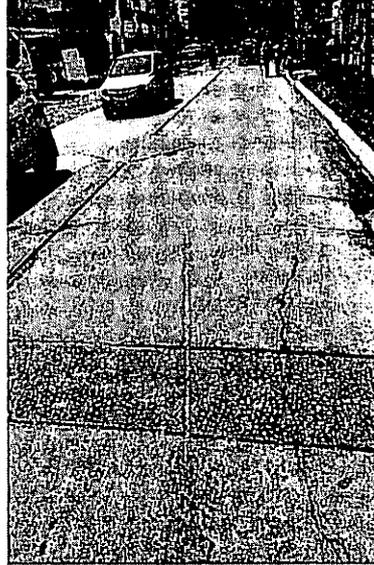
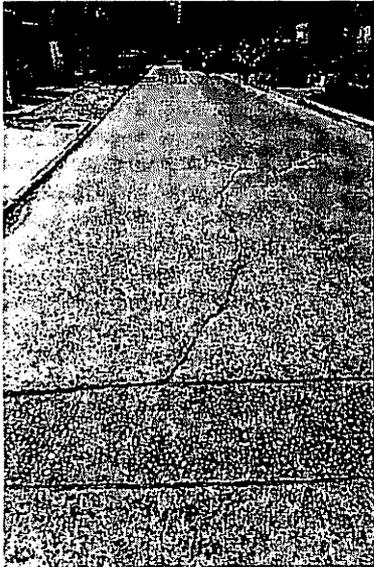
CALLE 5A ENTRE CARRERA 6 Y 7

- Entre Carrera 6 y 7: 10 Placas de 3.5mts X 6.0 mts.
- Entre Carrera 7 y 8: 11 Placas de 3.5mts X 6.0 mts.

TOTAL DE PLACAS AFECTADAS: 104 Placas para un total de 2.184 m2 Aprox., lo que correspondería a un 6% de la afectación existente de toda la vía, se deja como constancia que la gran mayoría de los imbornales de la vía se encuentran colmatados de sedimentos no permitiendo la evacuación de las aguas lluvias afectando con esto también la sub-base del concreto existente.

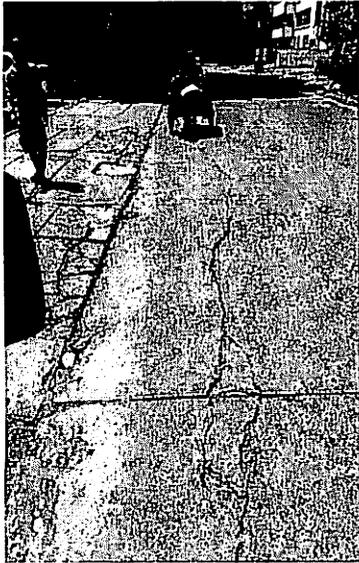
CALLE 5A ENTRE CARRERA 8 Y 9

Intersección Carrera 7 y 8: 2 Placas de 3.5mts X 6.0 mts.
Entre Carreras 8 y 9: 15,5 Placas de 3.5mts X 6.0 mts.

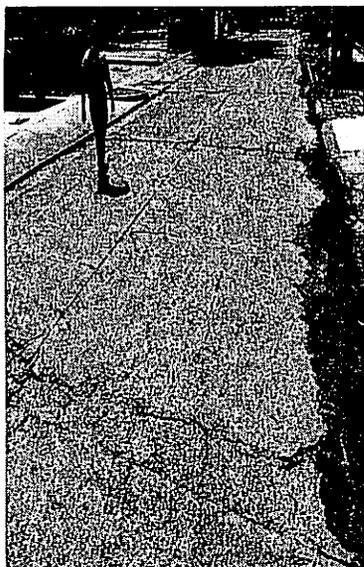
CALLE 5A ENTRE CARRERA 9 Y 10

Intersección Carrera 8 y 9: 1 Placa de 3.5mts X 6.mts y 1 tapa de manjol
Entre Carrera 9 y 10: 18 Placas de 3.5mts X 6.0 mts.
Entre Carrera 10 y 11: 10 Placas de 3.5mts X 6.0 mts.
Intersección Carrera 10 y 11: 1 Placas de 3.5mts X 6.0 mts.
Entre Carrera 11 y 12: 18,5 Placas de 3.5mts X 6.0 mts.
Intersección Carrera 11 y 12: 2 Placas de 3.5mts X 6.0 mts.
Entre Carrera 12 y 13: 9 Placas de 3.5mts X 6.0 mts.
Entre Carrera 13 y 14: 6 Placas de 3.5mts X 6.0 mts.
