TRIBUNAL ADMINISTRATIVO DE NARIÑO
SISTEMA ORAL – DESPACHO No. 003

Clase de acción: Reparación Directa
Radicación: 52-001-23-33-000-2017-581-00¹
Demandante: Alba Lucia Benavides Rosero y otros
Demandado: Municipio de Pasto y otros
Terms: Traslado de excepciones
Auto de sustanciación No. D003-110-2022

Informe de Inspección Ocular 025 - 2017
 Ing. Enrique Obando Martínez
 Página 1 de 5

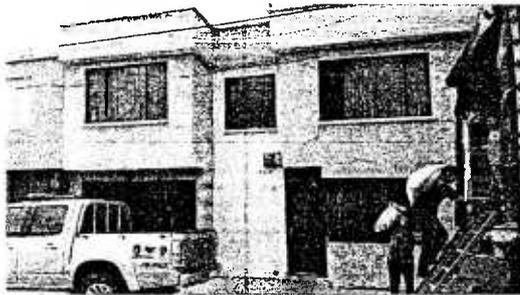
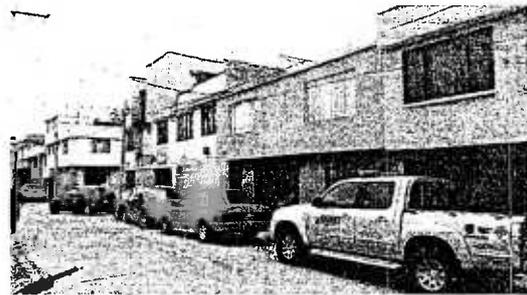
Edificación 1. Calle 14 No. 9 - 40

1. Corresponde a una edificación de dos pisos construida con mampostería de ladrillo, entrepiso y cubierta en losa de concreto.

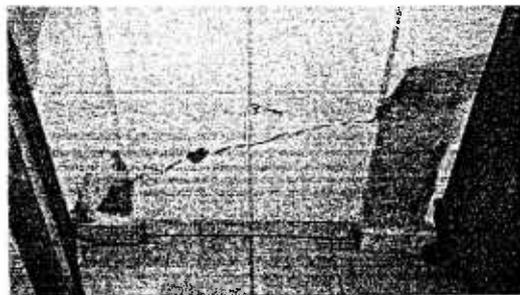
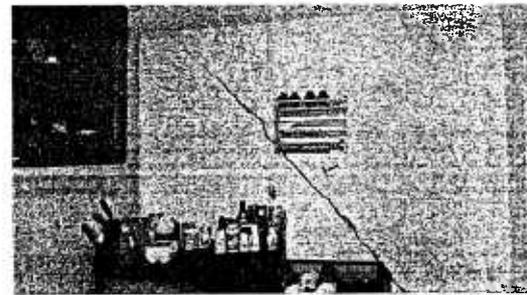
2. La edificación presenta grietas a nivel de pisos y muros en primero y segundo piso.

3. Las grietas presentes en muros presentan orientación diagonal y horizontal.
4. En primer piso se ha realizado apuntalamiento mediante la utilización de un elemento metálico (gato).

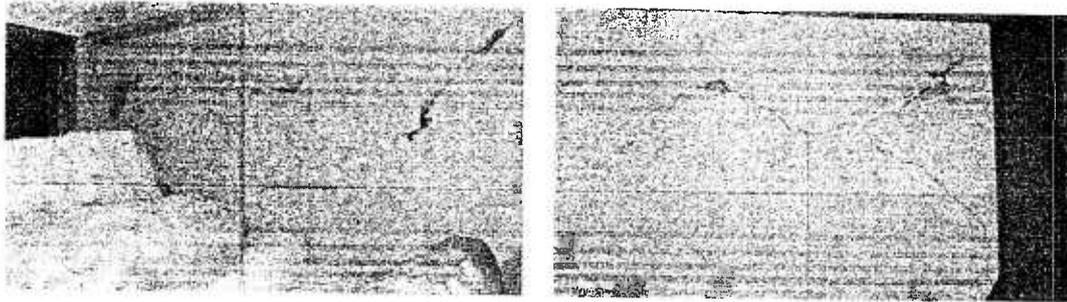
Edificación 2. Calle 14 No. 9 - 22

1. Corresponde a una edificación de dos pisos construida con mampostería de ladrillo, estructuras en concreto, entrepiso y cubierta en losa de concreto.

2. La edificación presenta fisuras y grietas en muros en primero y segundo piso, en su mayoría orientadas en sentido diagonal.
3. Según información suministrada al momento de la visita, la edificación es de propiedad de la señora Alba Lucía Benavides.
4. La edificación es ocupada como bodega.

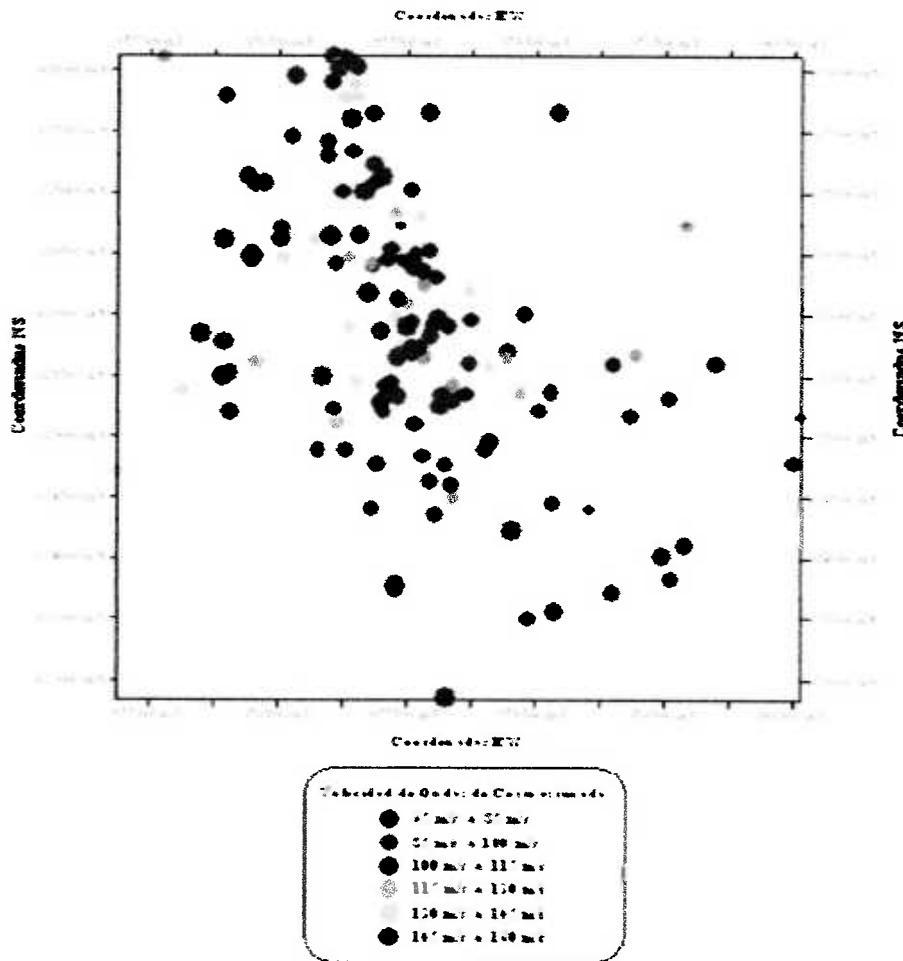
Figura 2. Localización y Velocidades de Ondas de Corte Para los Estudios Geotécnicos (Calpa y Pantoja, 2001)

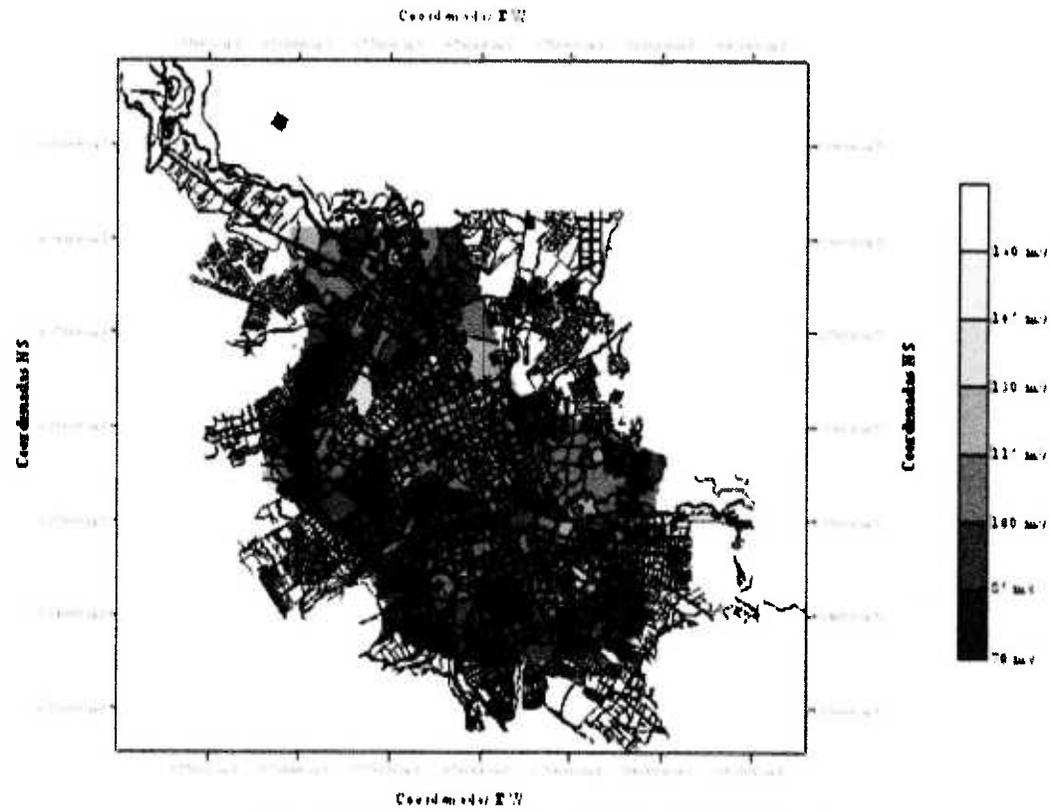
Figura 3. Mapa de Velocidades de Ondas de Corte Estimadas

Posteriormente se realizó una interpolación de los datos para definir zonas con valores similares de velocidad de ondas de corte superficiales, como se muestra en la Figura 3. Estas zonas constituyen un buen parámetro para la caracterización de los suelos desde el punto de vista dinámico y permiten diferenciar zonas con diferentes grados de susceptibilidad ante la acción sísmica.

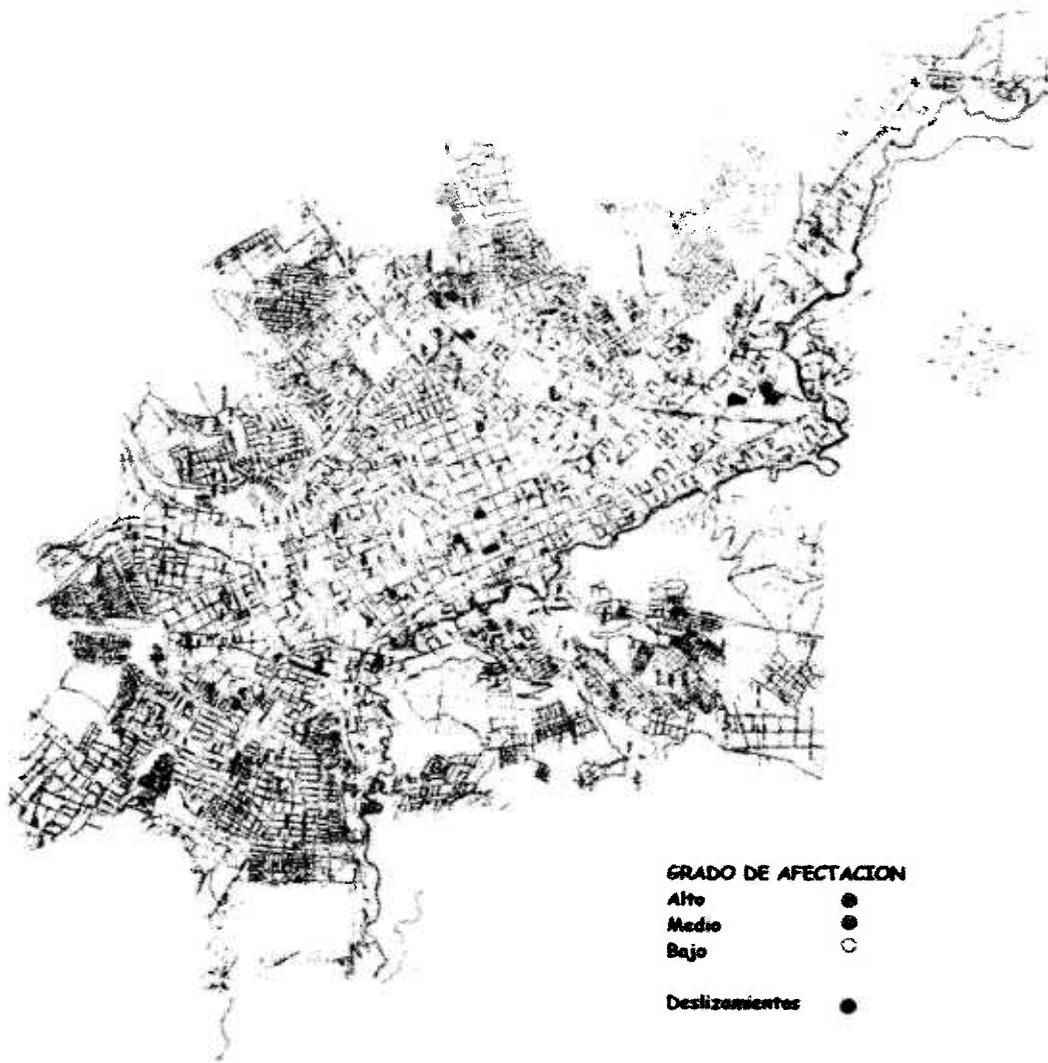
Figura 4 (Calpa y Pantoja, 2001)

Sismo de Enero 20 de 1834: Localización de daños

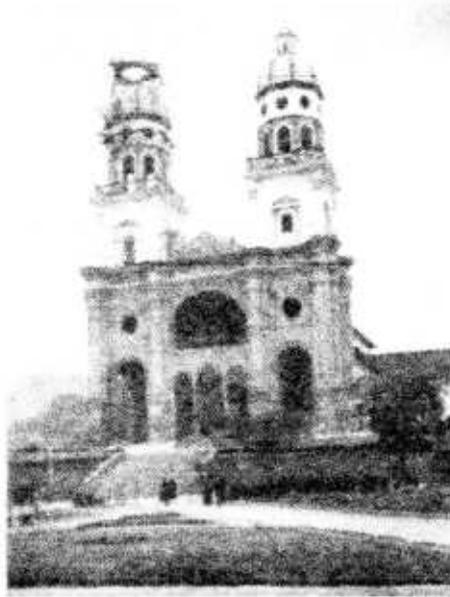
Figura 5. Torre de la Iglesia de Santiago afectada por el sismo del 14 de Julio de 1947 (Ramírez, 1948).

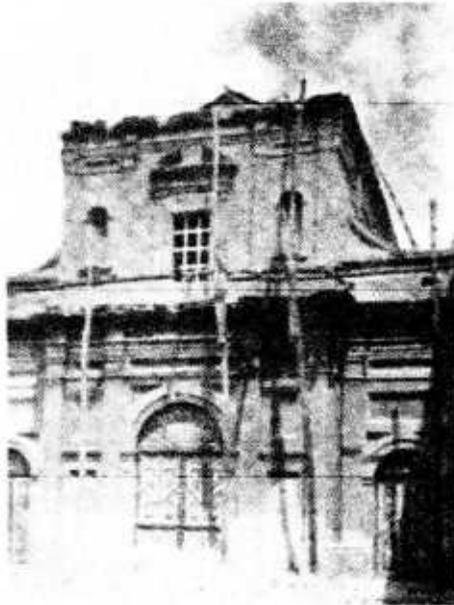
Figura 6. Capilla del Hospital San Pedro después del sismo del 14 de Julio de 1947 (Ramírez, 1948).

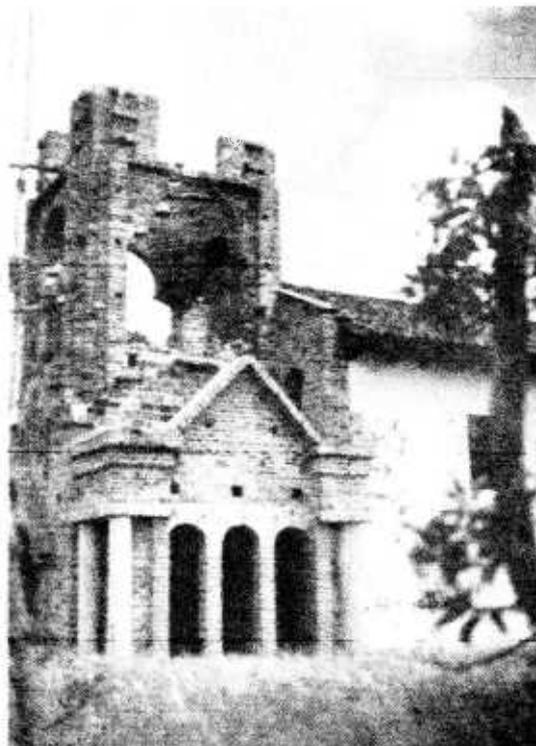
Figura 7. Daños en la torre de la Iglesia de Pandiaco en el Sismo del 14 de Julio de 1947 (Ramírez, 1948).

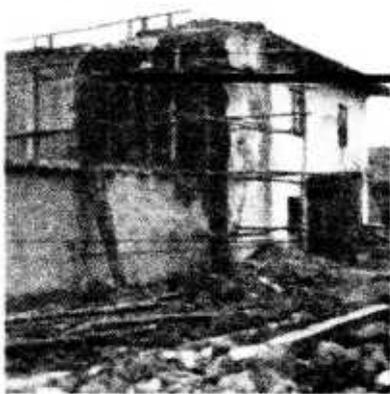
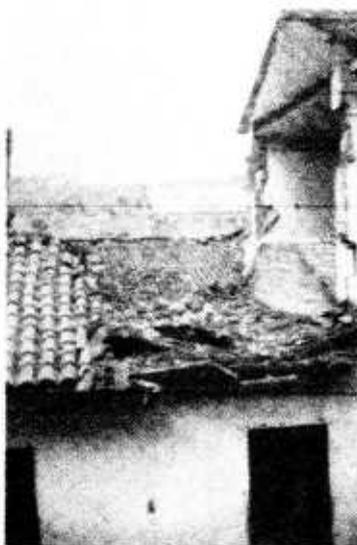
Figuras 8 y 9. Daños sobre algunas edificaciones en el sismo del 14 de Julio de 1947 (Ramírez, 1948).

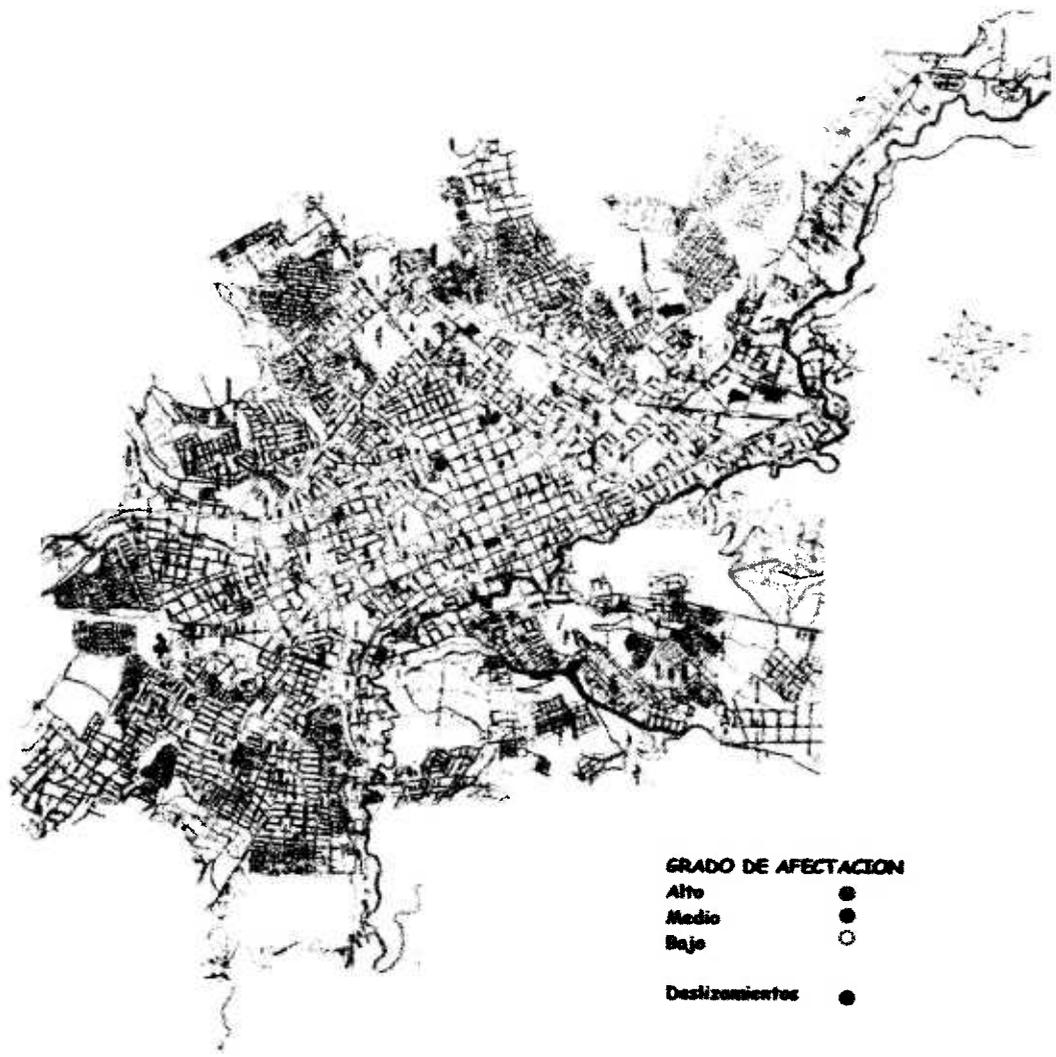
Figura 10.(Calpa y Pantoja, 2001)

Sismo de Julio 14 de 1947: Localización de daños

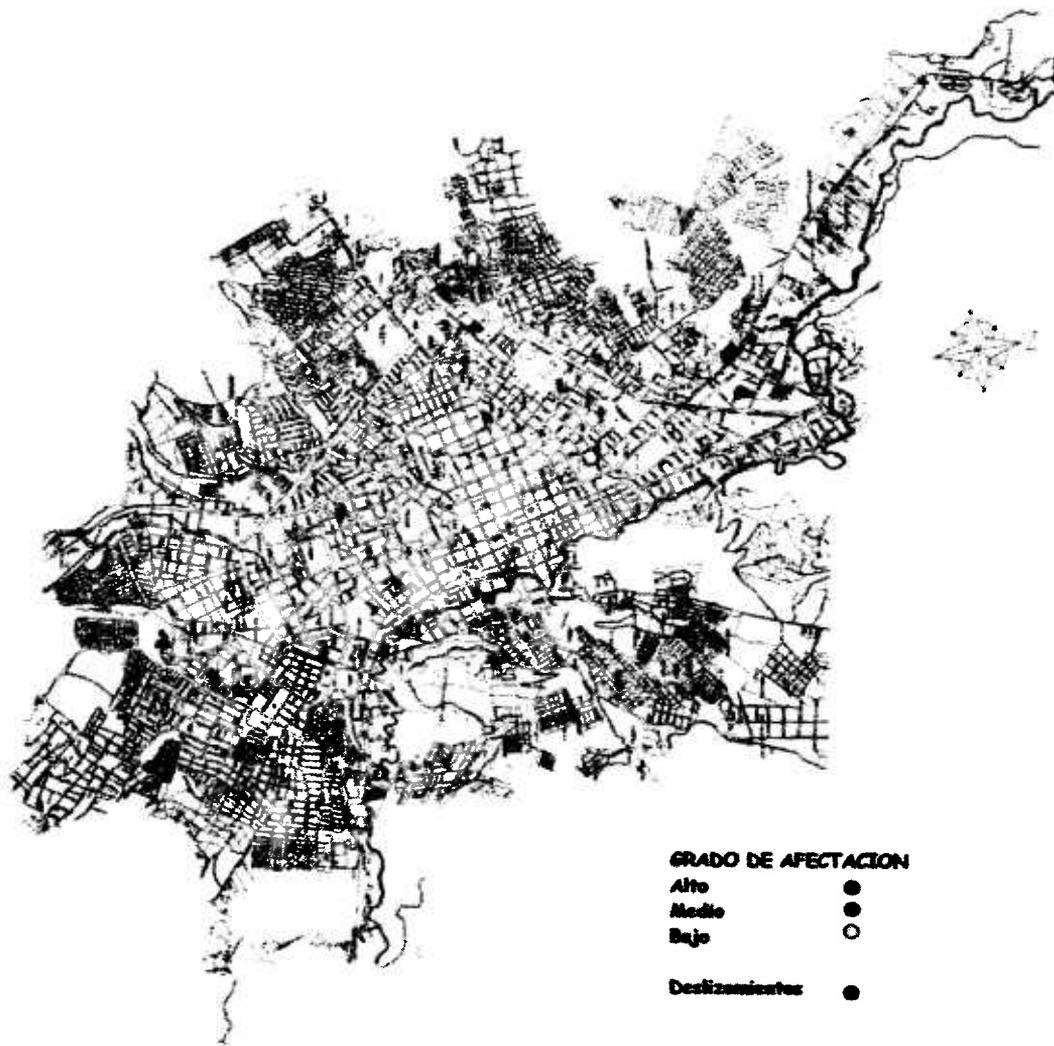
Figura 11(Calpa y Pantoja, 2001)

Sismo de Marzo 4 de 1995: Localización de daños

Marzo 4 de 1995: según informó el Diario El Tiempo (1995), el número de viviendas averiadas supera el centenar. Los barrios más afectados fueron: Villa Docente, La Colina, Santa Rita y Juanoy, en Pasto. Otras cuarenta y una viviendas están localizadas en los corregimientos de Mapachico y Daza, cerca a la capital de Nariño. La ubicación de estas estructuras se puede apreciar en la Figura 11.

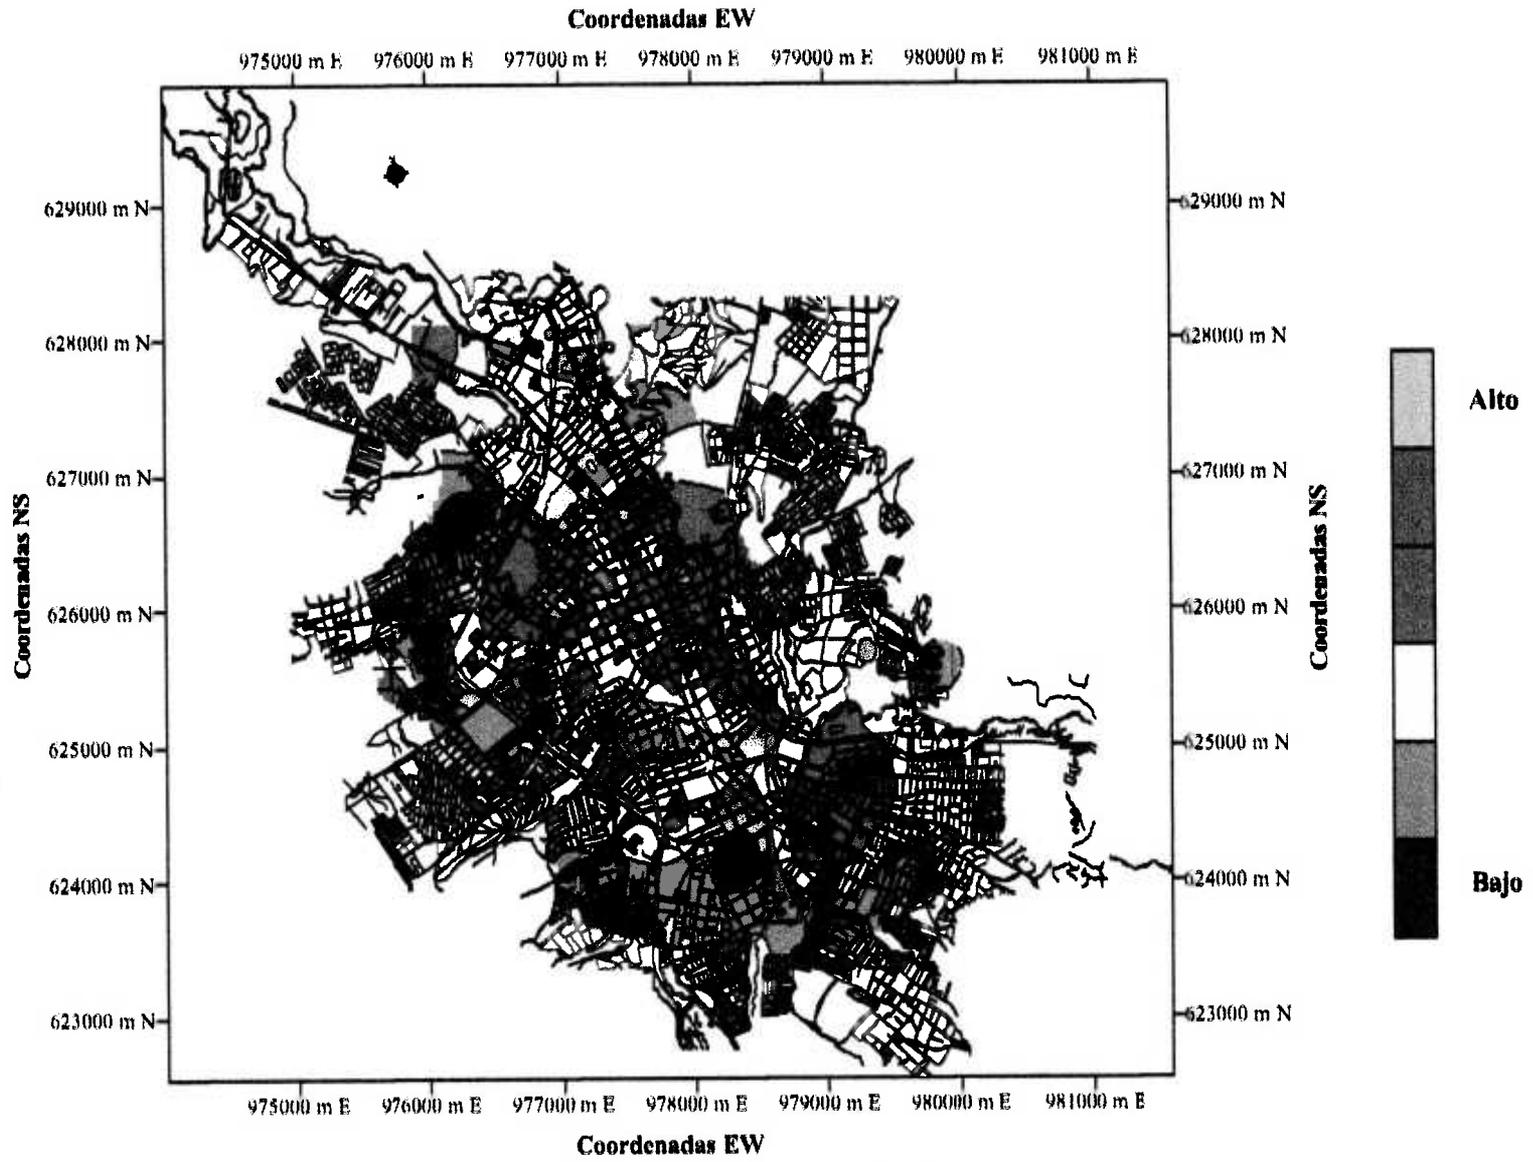
Figura 12. Mapa de Susceptibilidad Sísmica de la Ciudad de Pasto.

En cuanto a la susceptibilidad la velocidad de ondas de corte es un buen parámetro para estimar el comportamiento dinámico de los suelos. Para estimarla se utilizaron las correlaciones de Ohta y Goto (1978); los valores obtenidos son bastante bajos. Probablemente a mayores profundidades las velocidades de ondas de corte son superiores debido a que la rigidez y la densidad de los materiales aumenta. Por tal motivo, el análisis desarrollado en este estudio tiene en cuenta condiciones críticas que reflejan contrastes de rigidez grandes que varían de acuerdo al espesor de las capas y a la profundidad a la cual se encuentra el basamento rocoso, entre otros factores.

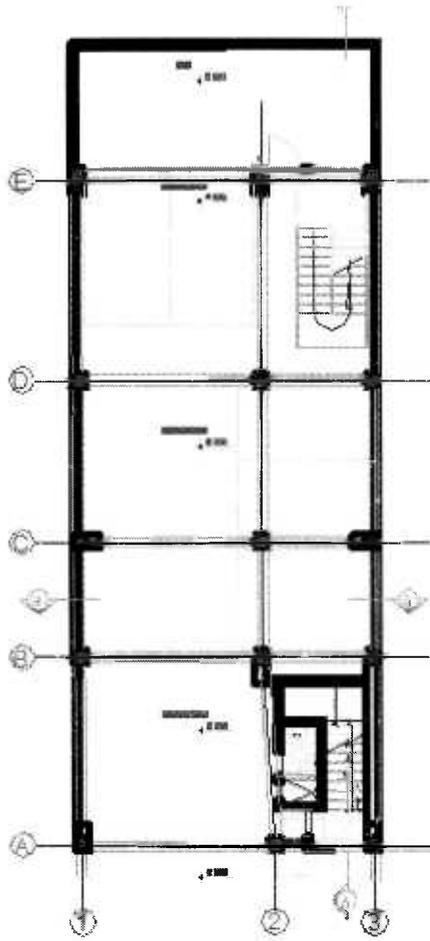
FIG 1 PLANTA N+0.00

La estructura es de tipo aporticada , con entrepisos en concreto .

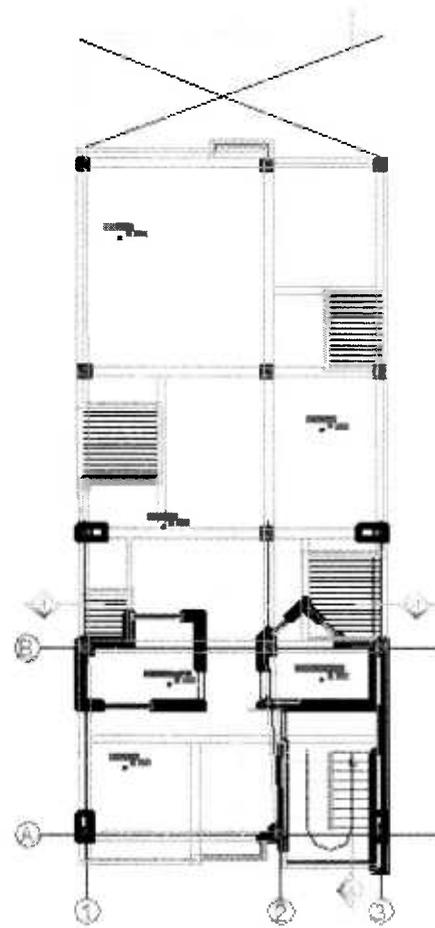
FIG 4 PLANTA N+11.53 TERRAZA

En la terraza N+11.53 de la terraza, se pretende ampliar otra planta mas, con cubierta liviana.

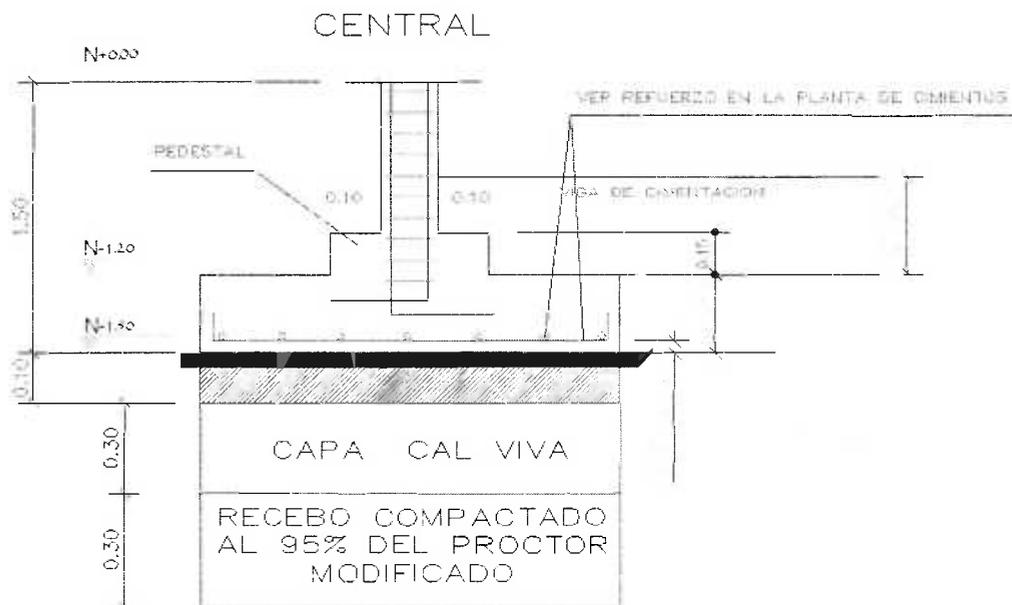
Como puede observarse , se tiene zapata desplantadas a una profundidad de 1.50 metros. Bajo las zapatas se construyó una capa de mejoramiento de 0.60 metros con cal viva y receo compactado. No se observa un elemento de confinamiento para estas capas, y se puede haber presentado desplazamiento lateral ante la carga vertical recibida. Sobre todo si se tiene en cuenta que el suelo circundante tiene una consistencia $q_u = 0.4$ a 0.5 kg/cm²

FIG 5- DETALLE DE LAS ZAPATA CONSTRUIDAS.

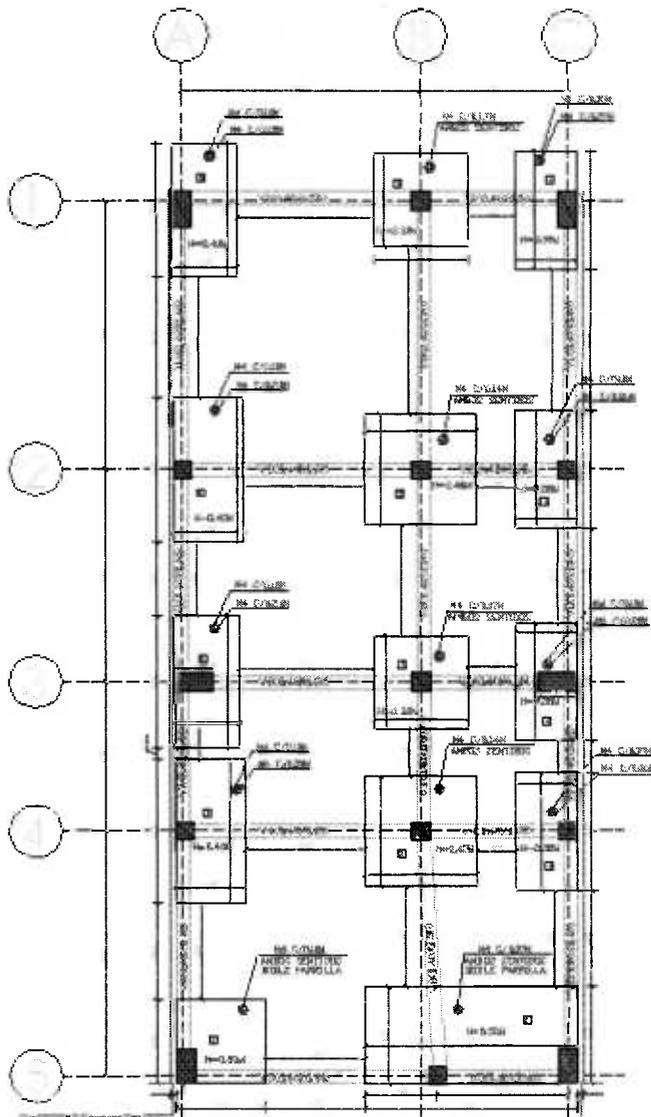
Creemos de interés mostrar la planta de cimentación , y las cargas que en su momento se tomaron para el dimensionamiento de las zapatas construidas.

FIG 6 DETALLE PLANTA DE CIMENTACION .

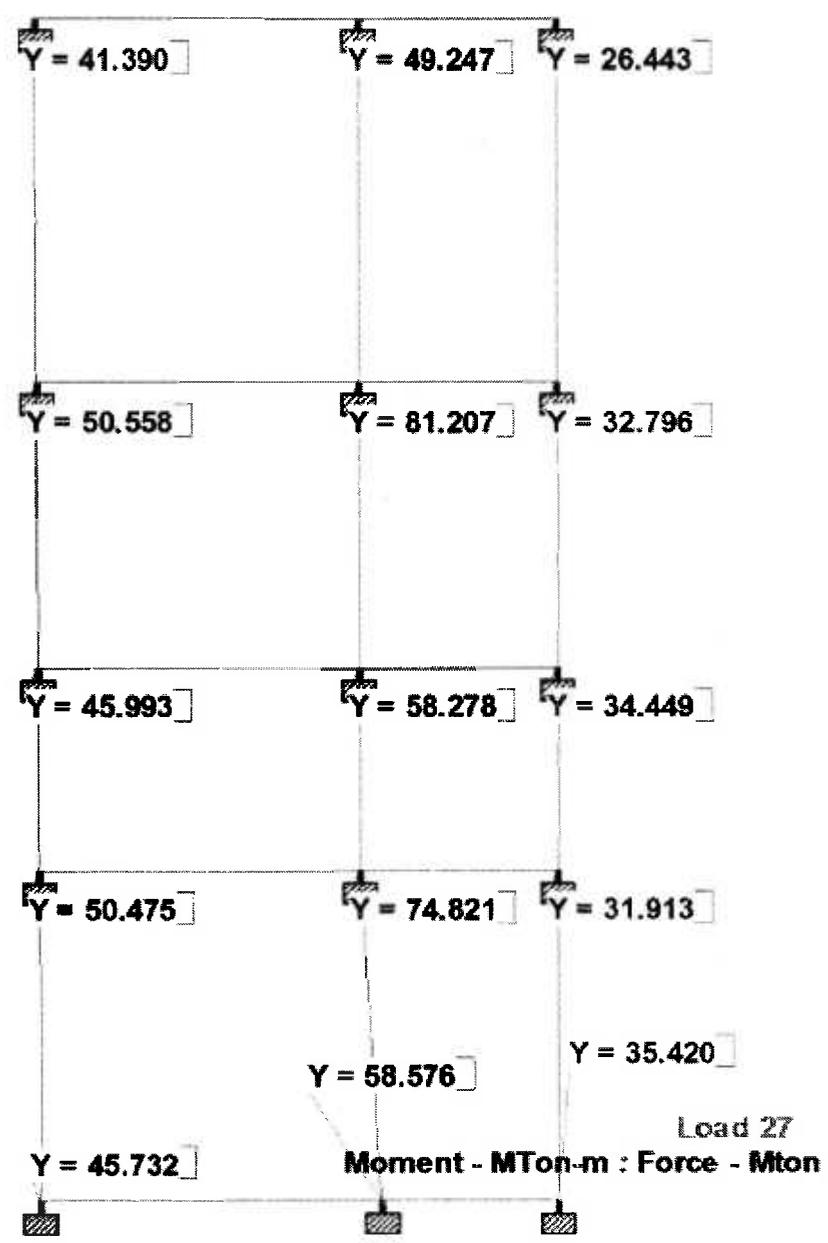
ESPECTRO DE CARGAS DE SERVICIO OBTENIDO PARA LA ESTRUCTURA INICIAL DE TRES PLANTAS.

El espectro de cargas en cimentación muestra valores entre 26 a 81 toneladas.
