PRESENTACIÓN DEL DICTAMEN PERICIAL

INFORME FINAL

Octubre 2022

DIAGNÓSTICO DE VIABILIDAD TÉCNICA DEL PROYECTO
PROYECTO PISCINA SEMIOLIMPICA

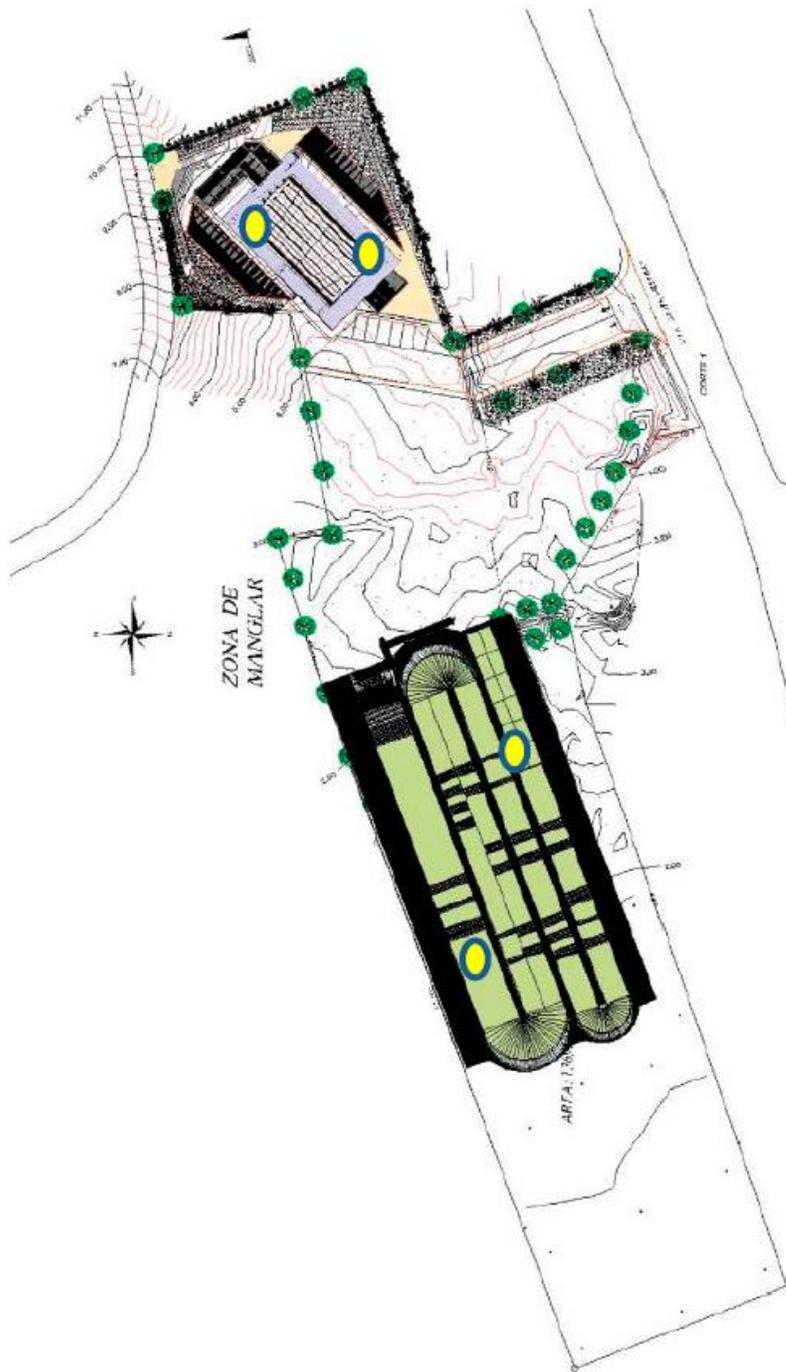
Gráfico 8 Localización Apiques Pista de Bicicross y Piscina semiolímpica

Figura 2: Localización Apiques Pista De Bicicross y Piscina Municipal en la Isla de Providencia

En consecuencia se reitera la observación que este capítulo del informe del estudio de suelos ²⁶ señala en la sección 6.3 que - *negrilla y cursiva fuera del texto original* - “**no se encontró nivel freático**” considerando que los predios para los proyectos piscina semiolímpica y pista de bicicross se encuentran aledaños a la línea costera.

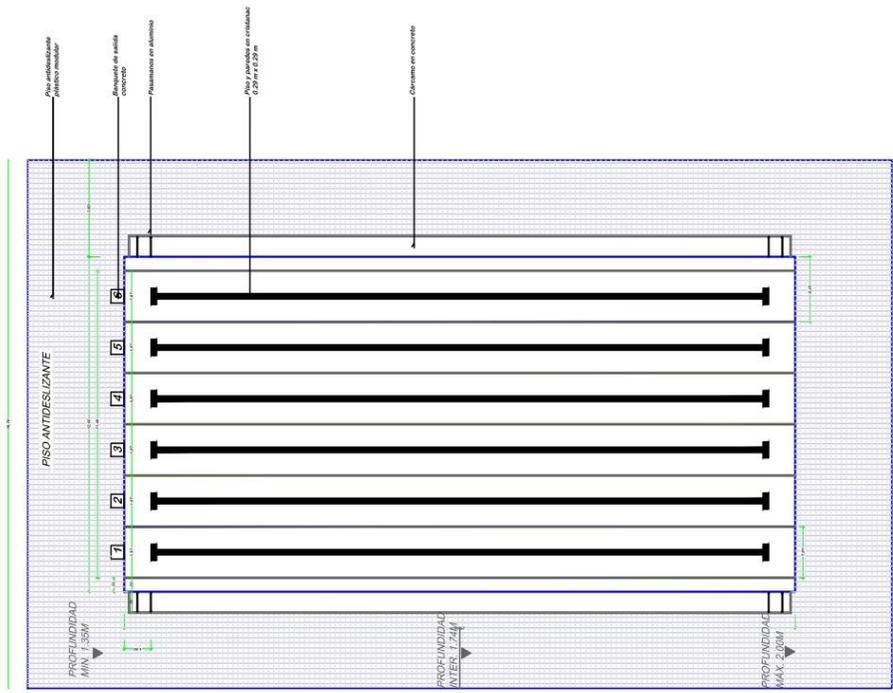
ALCALDÍA PROVIDENCIA Y SANTA CATALINA		PROYECTO: PISCINA SEMIOLÍMPICA	DISEÑO: ARQ. CATHERINE SANCHEZ S. MAT-417882013-168833871	CONTIENE: PLANTA ARQUITECTÓNICA PISCINA	NOTAS GENERALES:	FECHA: JUL 2017	ESCALA: 1:200	PLANCHAS: 04/6
--	---------------------------------------	--	--------------------------------	---	---	------------------	-----------------	---------------	----------------

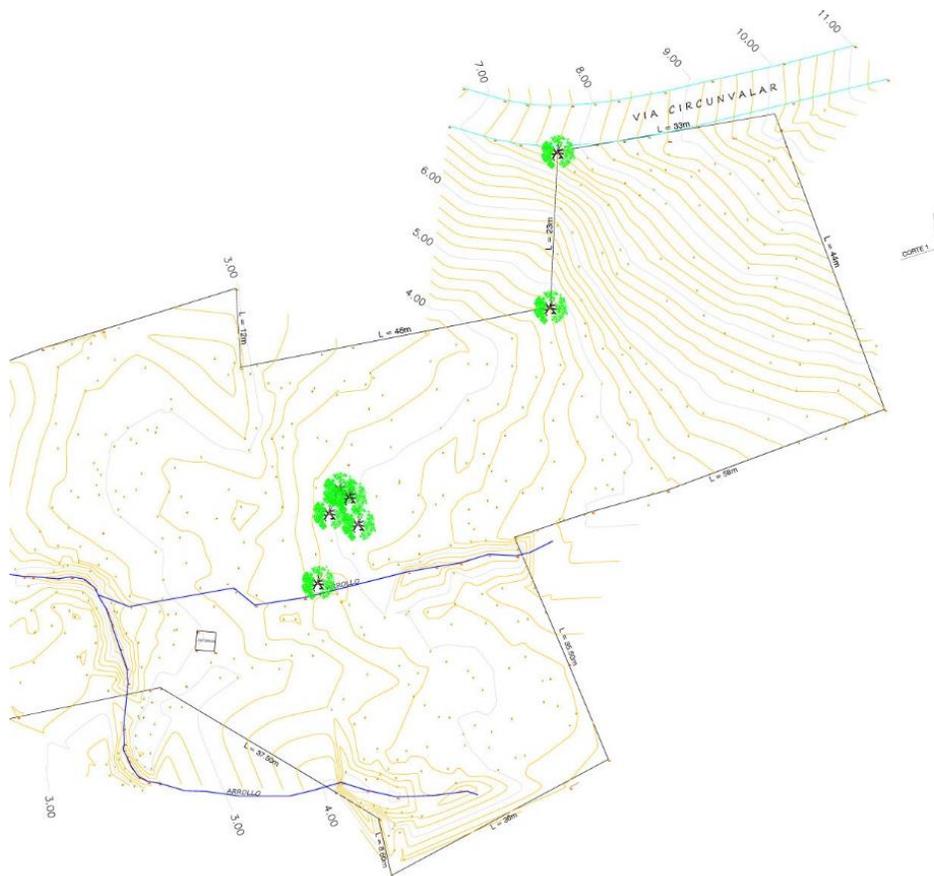
Gráfico 1 Topografía del Proyecto

Al revisar este plano topográfico es clara la presencia en el área de intervención del proyecto de construcción de PISCINA SEMIOLIMPICA en el municipio de Providencia y Santa Catalina islas de **un cauce de agua** o arroyo que adelante confluye con un segundo cauce de agua-

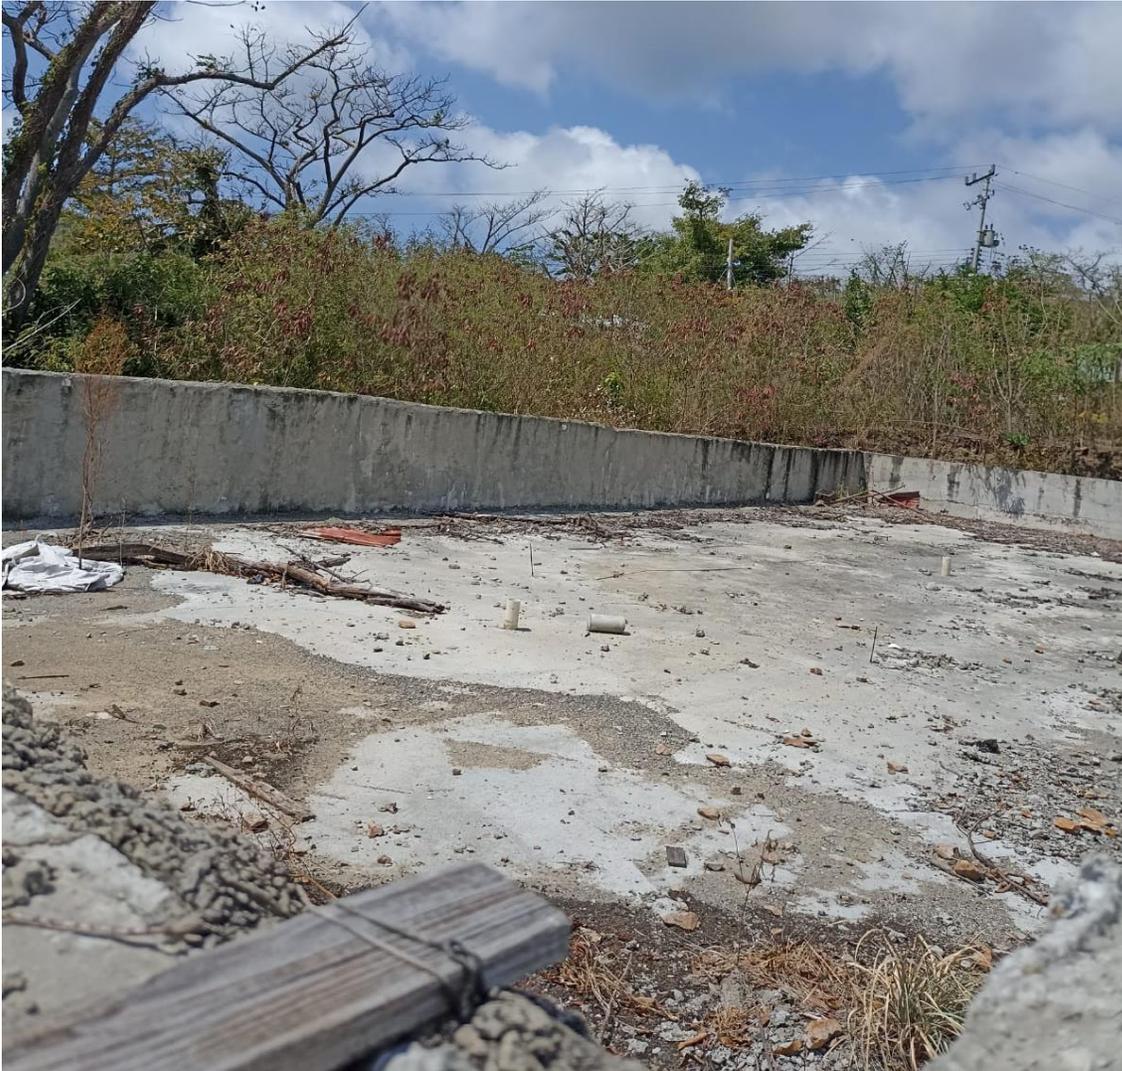
Registro Fotográfico 1

DESCRIPCIÓN: Vista interior del área de construcción de la piscina semiolímpica
