REPUBLICA DE COLOMBIA
TRIBUNAL ADMINISTRATIVO DE BOLÍVAR
SECRETARÍA GENERAL

TRASLADO EXCEPCIÓN DE FONDO

REF. Contestación de la demanda instaurada
por C.I. Agropecuaria los Nisperos S.A.S. contra Instituto
Nacional de vías - INVIAS, Municipio de Turbana Bolívar y La Asociación de
Municipios del Caribe - AREMCA.
Radicación: 13-001-23-33-000-2012-000100-00

Según el diseño de fecha de 10 de Diciembre de 2010, entregado por la firma especialista **HIDROCONSULTORES**, y aprobado por el especialista de la Interventoría, el Ing. **GERMAN MONSALVE**, establece la Construcción de 2 espigones en gaviones al margen del arroyo los cocos para evitar la erosión del mismo, dichos espigones fueron construidos con una base de 0.7 m de piedra para cada uno y dos capas de piedra de 0,4 m de diámetro para conformar el lecho del arroyo.

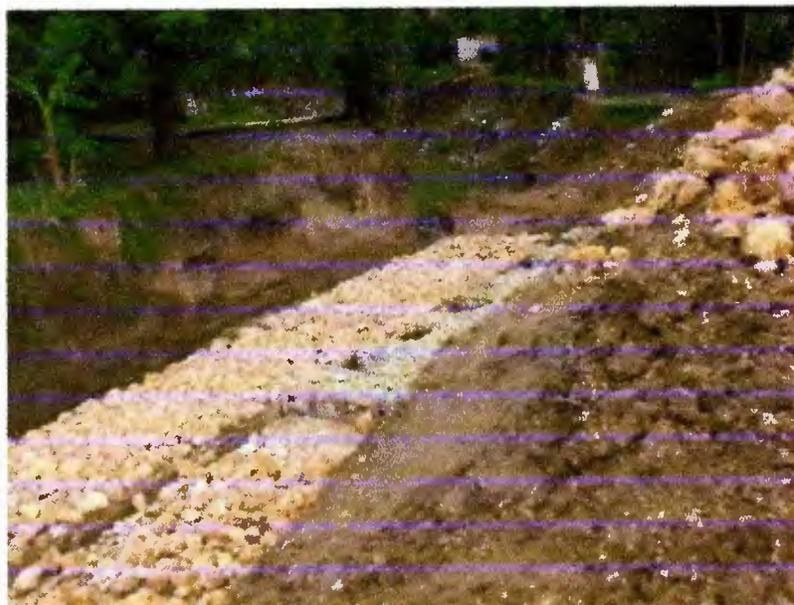
Foto 1. 2 Capas de piedra sobre fondo de arroyo los cocos

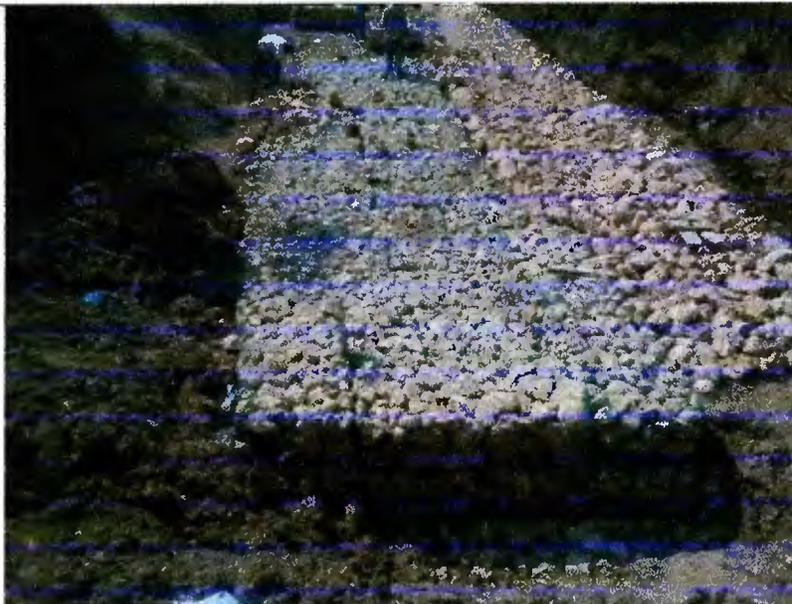
Foto 2. Espigones del arroyo los cocos en construcción

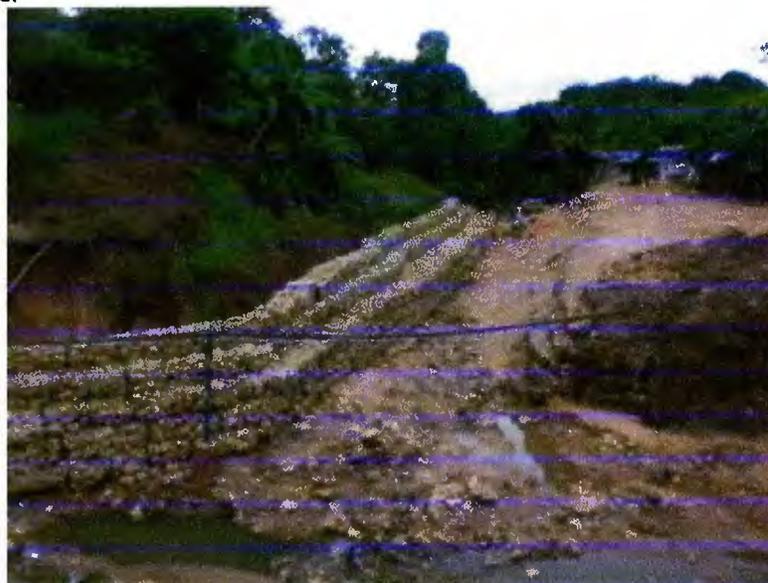
El día 28 de Septiembre de 2011, se hace entrega de la obra, donde participaron, por parte de la interventoría los ingenieros José Prieto Rojas, Orlando Rivera y Alexander Camargo, por el Municipio El Dr. Heider Flores J. y el Arq. Iván Castro, por el Contratista Los ingenieros James Navarro H. y Marlenys Monroy Z. como constancia de la entrega se suscribe acta donde se acuerdan ajustar detalles como: Pintura de las vigas, limpieza de la vía, culminación del espigón 4 y limpieza del arroyo los cocos que en su momento se encontraba "obstruido", con piedra de sobre tamaño. Todo lo anterior en un plazo de 15 días.

Foto 3. Arroyo los cocos 28 de Septiembre de 2011

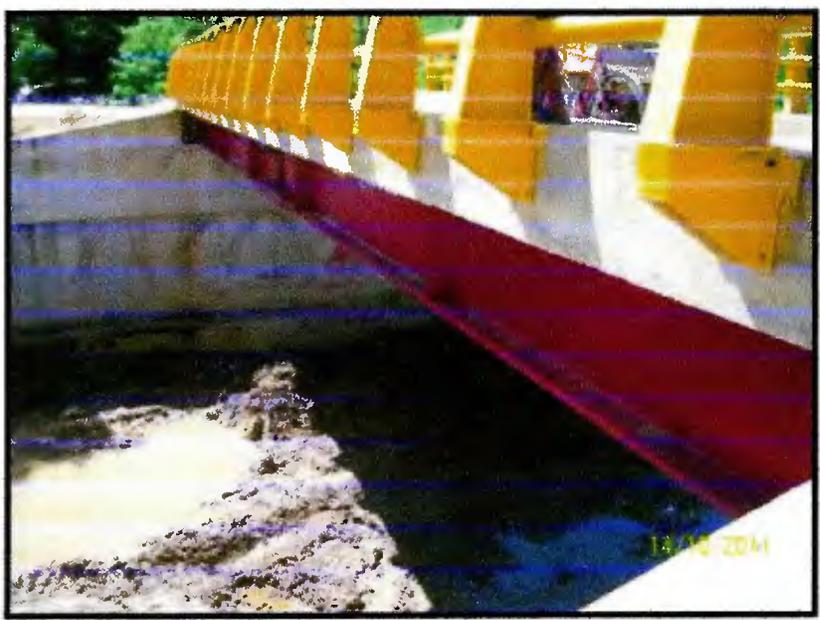
Foto 4. Pintura de vigas principales

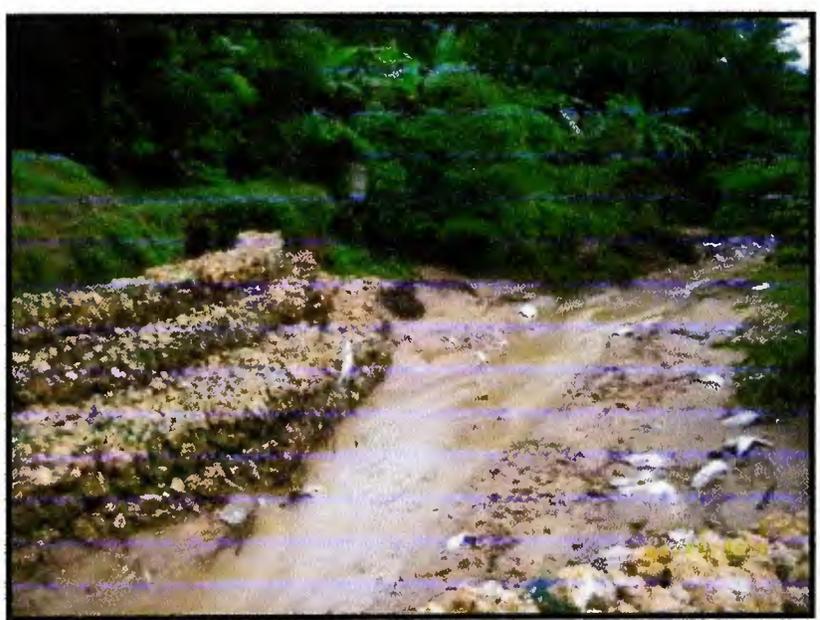
Foto 5. Limpieza del arroyo tributario, aguas arriba

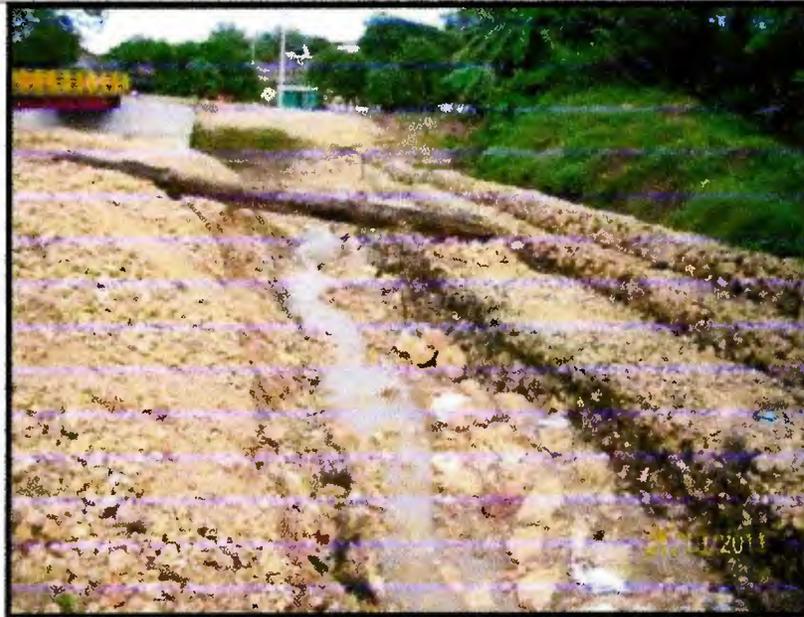
Foto 6. Limpieza del arroyo los cocos, aguas abajo

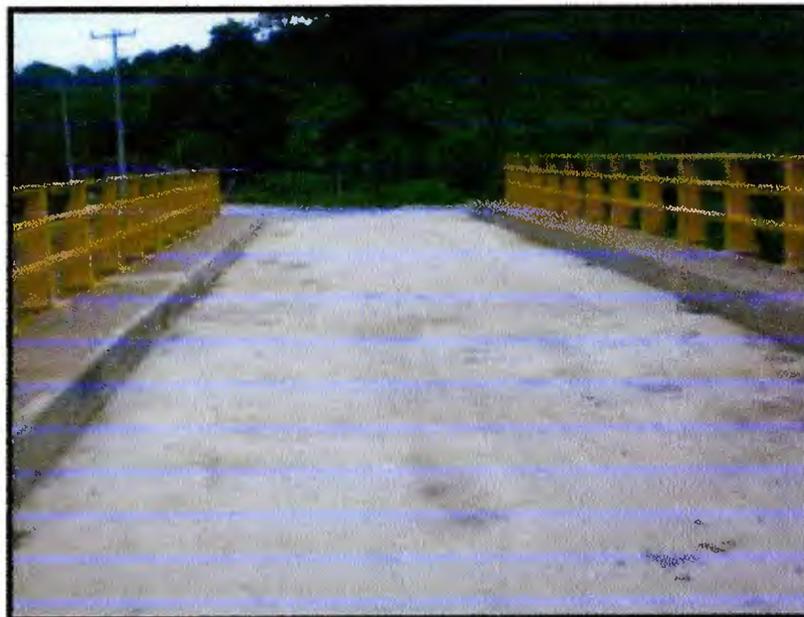
Foto 7. Limpieza del puente

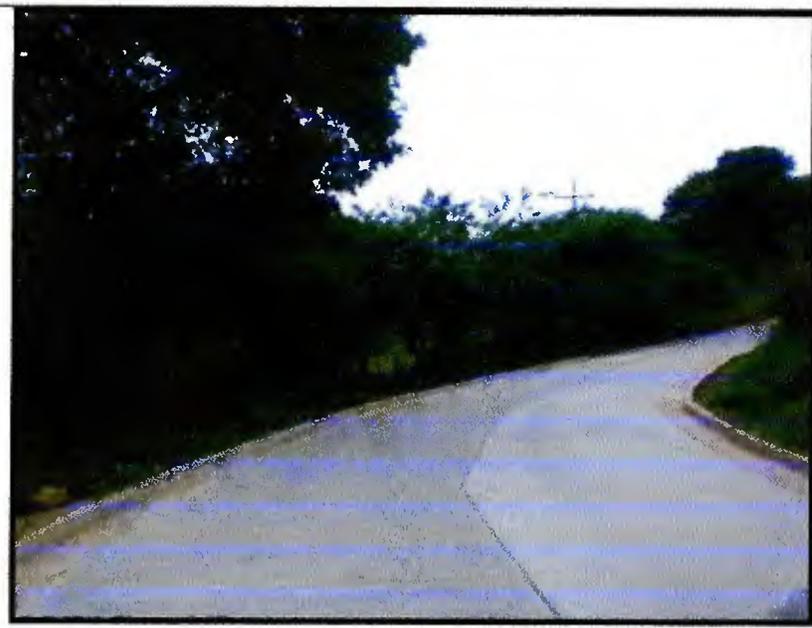
Foto 8. Limpieza de la vía

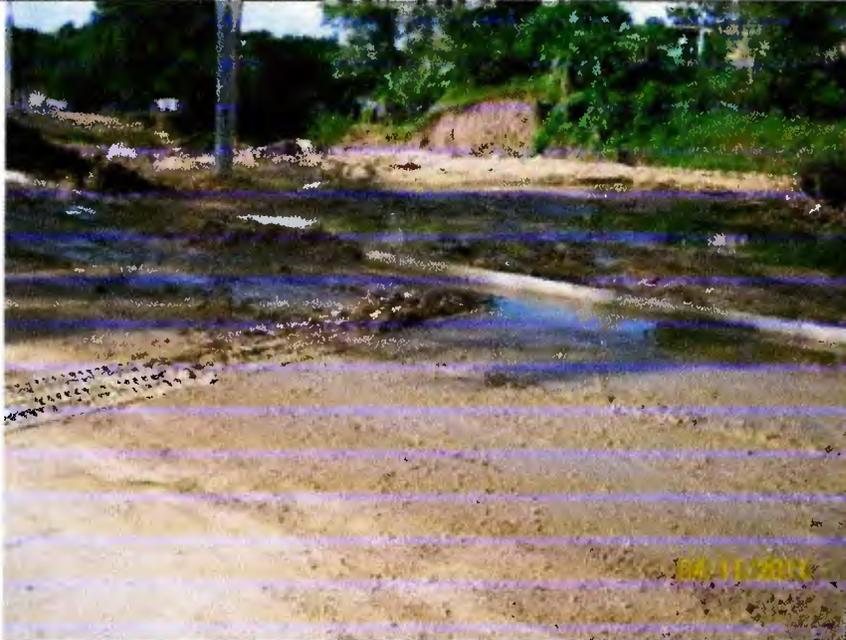
Solo hasta el día 29 de Octubre de 2011, con un intenso aguacero los gaviones del arroyo los cocos se ven afectados y como consecuencia de eso tras siguientes lluvias la socavación de los espigones y del lecho del arroyo. Después de analizar lo sucedido, como contratistas podemos afirmar las posibles causas así:

Foto 9. Rejilla sobre la via tapada con basura

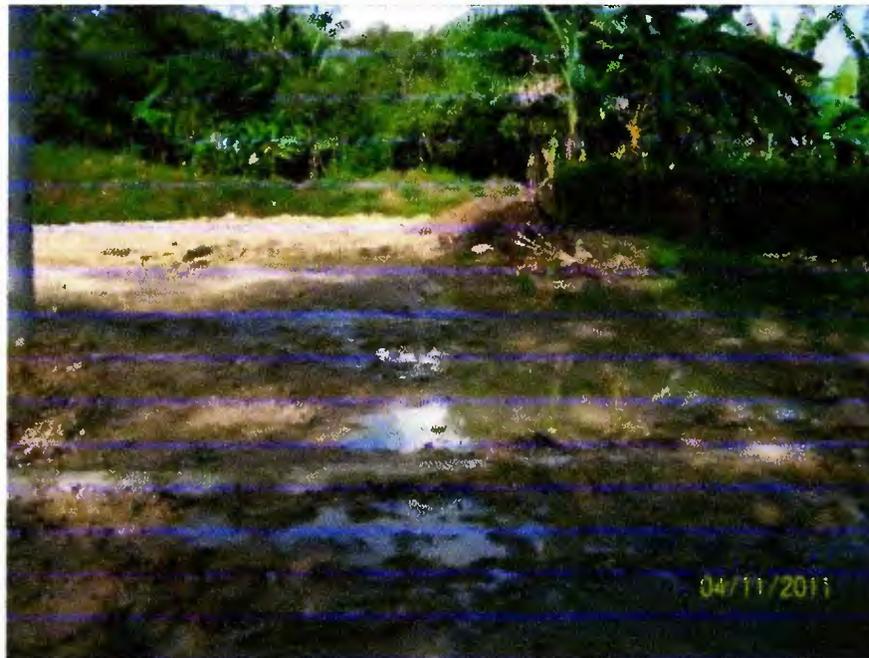
Foto 10. Agua de la via que inundo lote para descargar sobre el arroyo

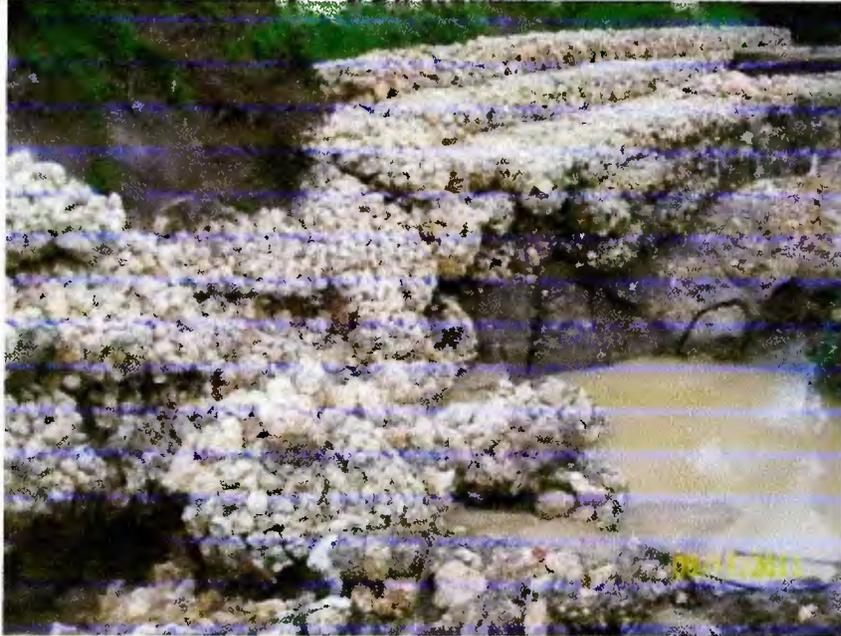
3. Al quedar al mismo nivel la descarga del arroyo los cocos sobre el arroyo el polon, ocasiona que el agua del arroyo polon que es de mayor caudal inunde el arroyo los cocos remolinándose las aguas precisamente a la altura donde los espigones sufrieron el daño.

Foto 11. Gaviones del espigón 1

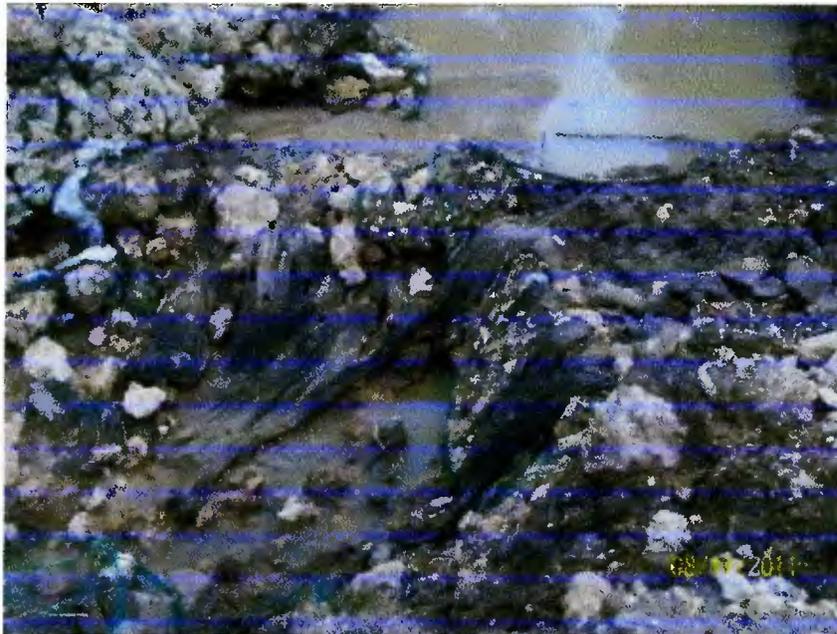
Foto 12. Muestra de la colocación de Geotextil

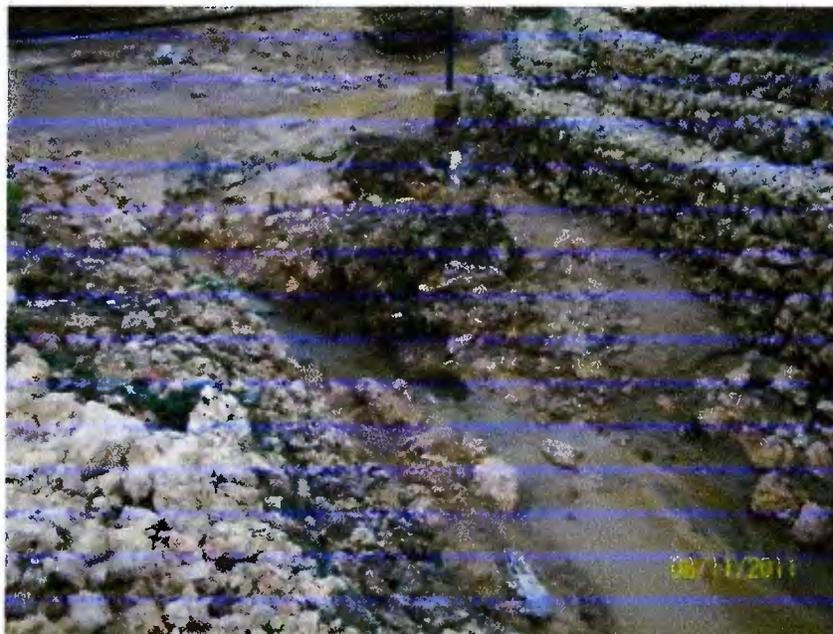
Foto 13. Salida del arroyo los cocos

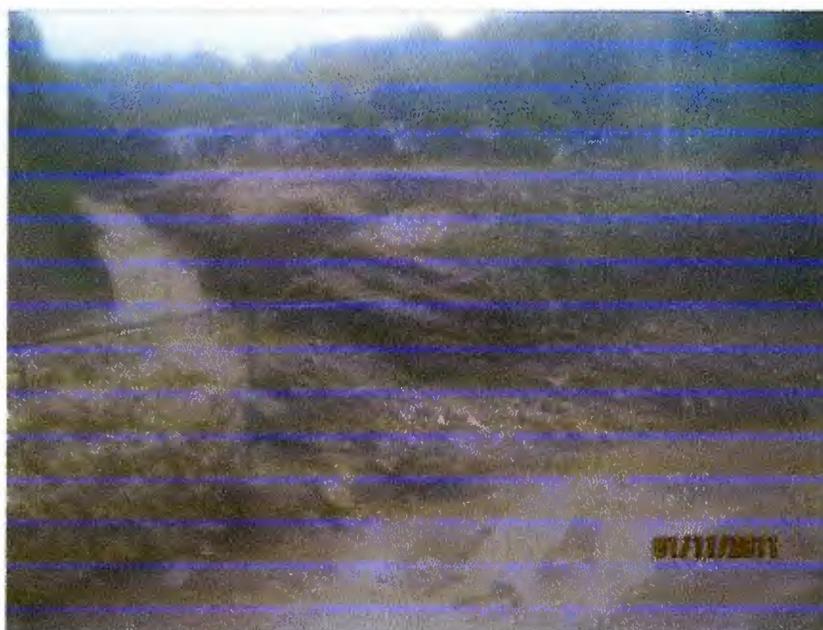
Foto 14. Boquete sobre Espigón 3

RECONSTRUCCION DE
GAVIONES FALLADOS

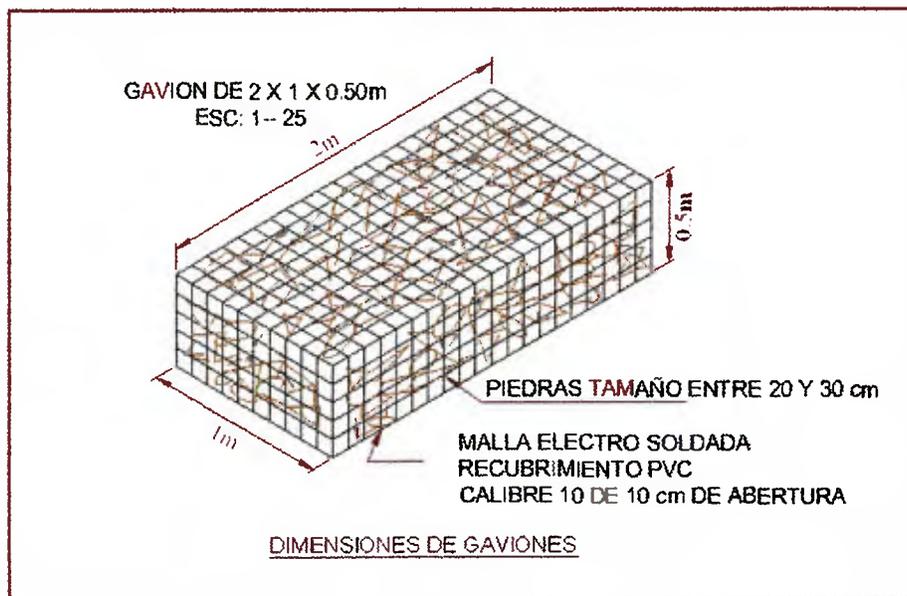
Como medida de protección marginal sobre los taludes del arroyo El Polón, se recomienda la colocar estructuras tipo gavión; los cuales mantendrán la estabilidad del cauce.

Los gaviones serán construidos de 2.0x1.0x0.5m. El esquema de cada gavión se puede observar en la Figura 3. Ver planos anexos.

Figura 3. Esquema gavión recomendado.

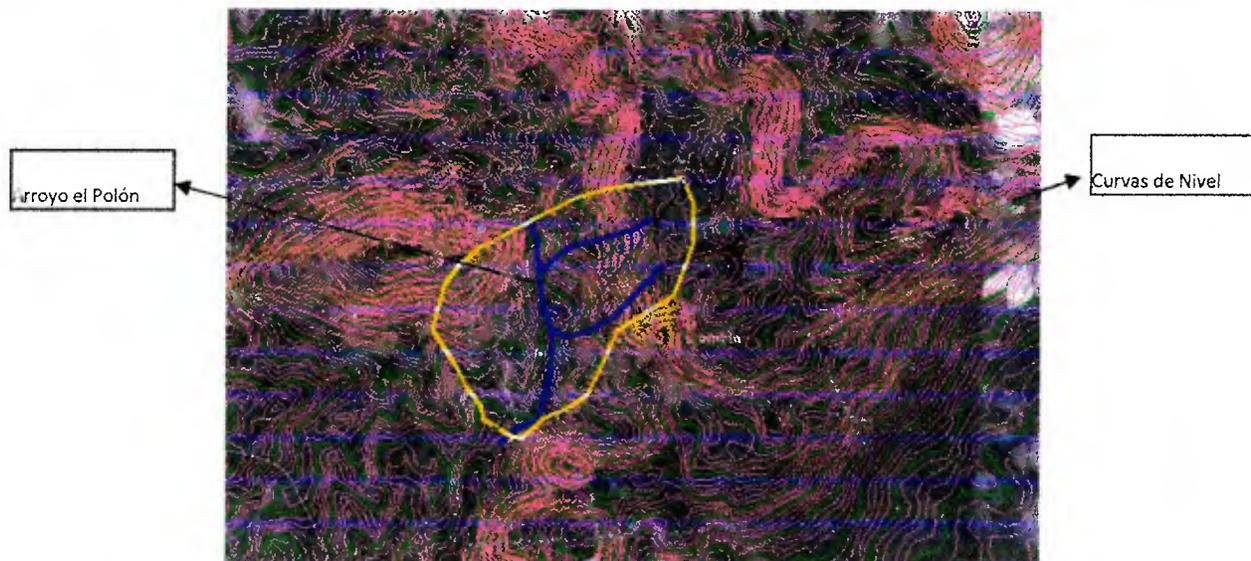
Figura 3. Curvas de Nivel utilizadas para la Delimitación de la Cuenca, Generadas con Autocad Civil 3D.

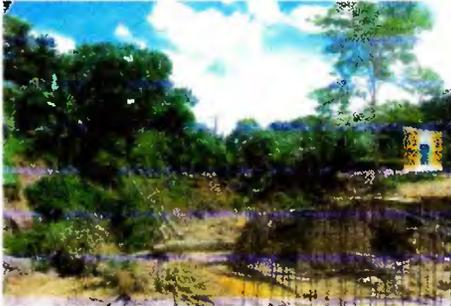
Fotografía 1. Canal tributario al Arroyo El Polón.

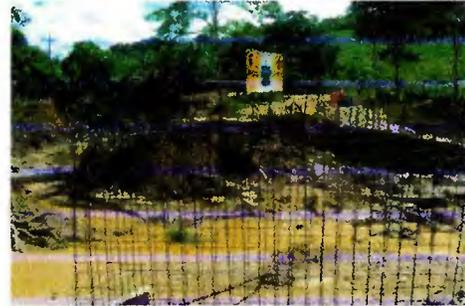
Fotografía 2. Erosión talud derecho Arroyo El Polón

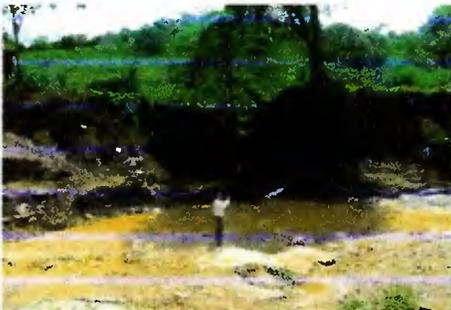
Fotografía 3. Erosión talud cara externa curva Polón.

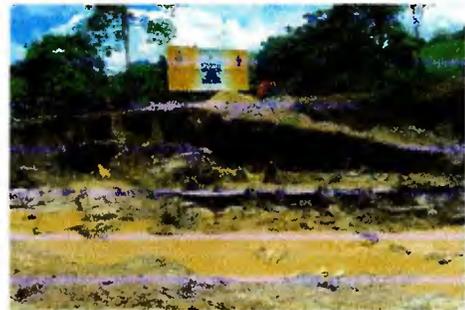
Fotografía 4. Estado actual Fondo Arroyo El Polón.

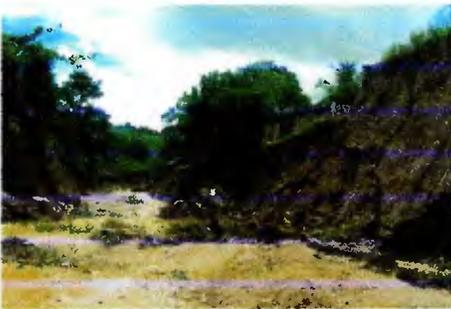
Fotografía 5. Vista de Aguas Arriba hacia aguas Abajo.

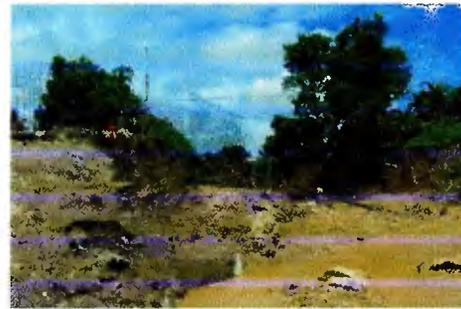
Fotografía 6. Vista de Aguas Abajo hacia aguas Arriba.

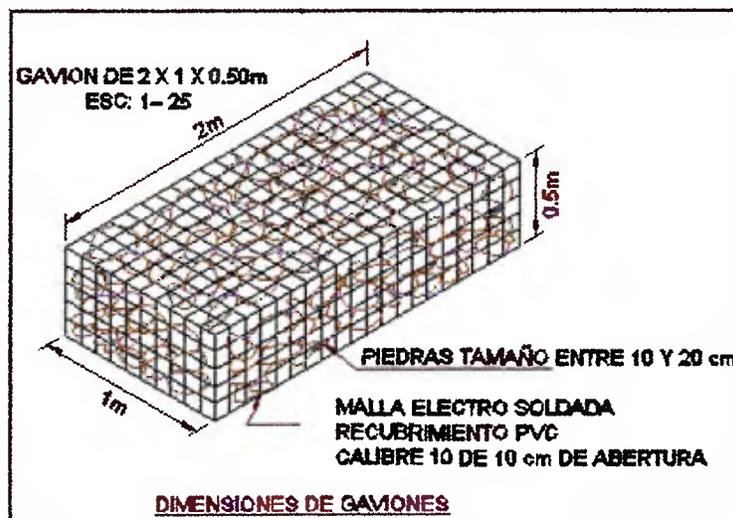
Para el diseño de los gaviones se tuvieron en cuenta la siguiente información:

1. Topografía detallada de la zona en estudio, la cual se muestra en los planos anexos. De esta topografía se generaron secciones transversales para la ubicación y forma de los gaviones.
2. El análisis hidráulico de las secciones donde se propones las estructuras tipo gaviones, se pueden observar en la Tabla 10. Donde se muestran las tirantes y velocidades asociadas a un caudal para una lluvia con periodo de retorno de 100 años.
3. Estudios de suelos de la zona, donde se muestran granulometría y peso específico del suelo. Ver anexo 1.
4. Se opta por utilizar Piedra Rajón para llenar los gaviones, por la disponibilidad y cercanía de canteras de explotación de este tipo de material que se da en la zona.

Figura 4. Esquema gavión recomendado.

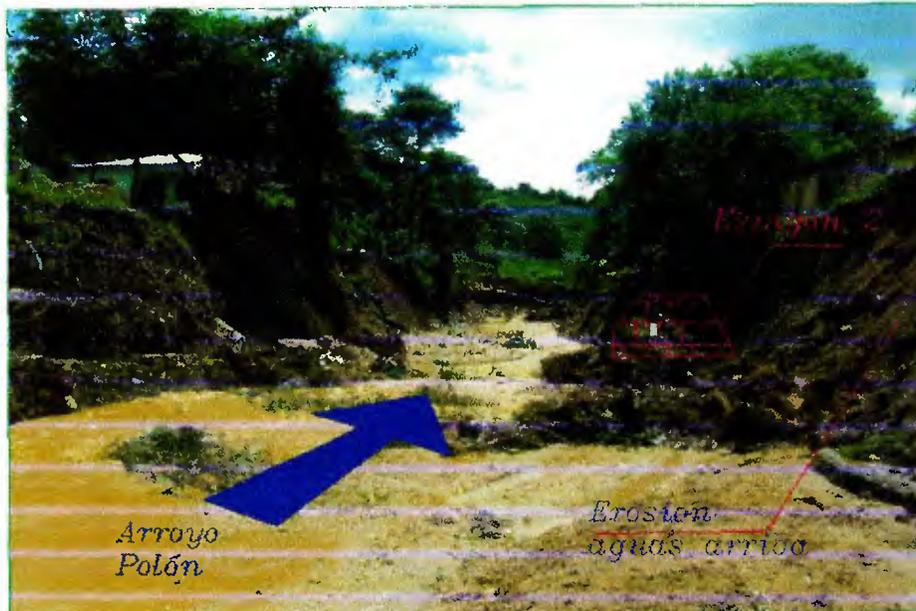
La localización de los espigones se tomo de acuerdo a la erosión y la inestabilidad de los taludes; siempre procurando conservar que el flujo del agua no erosione la estructura del puente. En la Fotografía 1 y 2 de justifica la colocación de el espigón 2 por tratarse de un terreno susceptible a erosión y de una fuerte inestabilidad.

Fotografía 7. Localización espigón 2 sobre taludes arroyo El Polón.

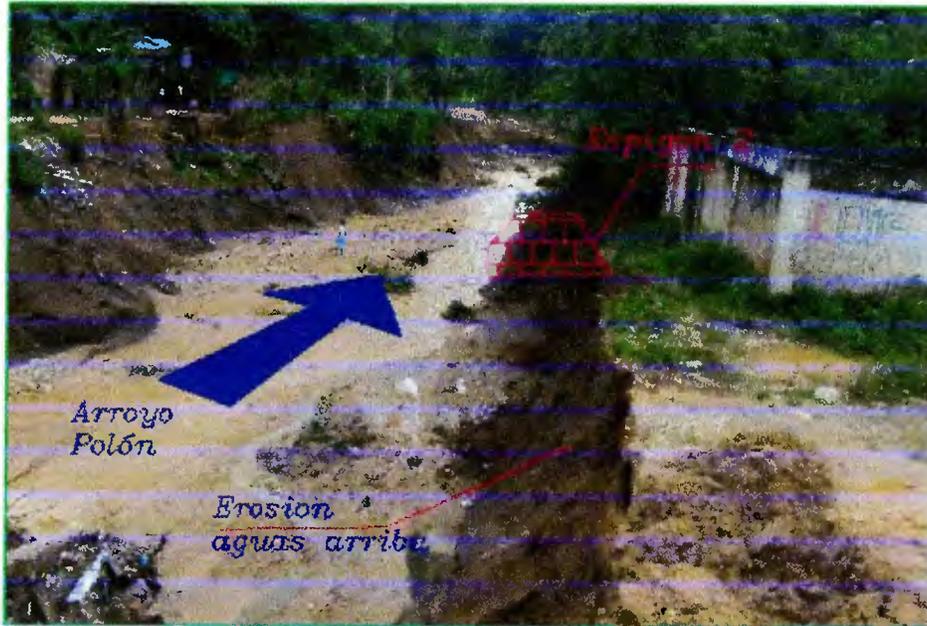
Fotografía 8. Localización espigón 2 sobre taludes arroyo El Polón.

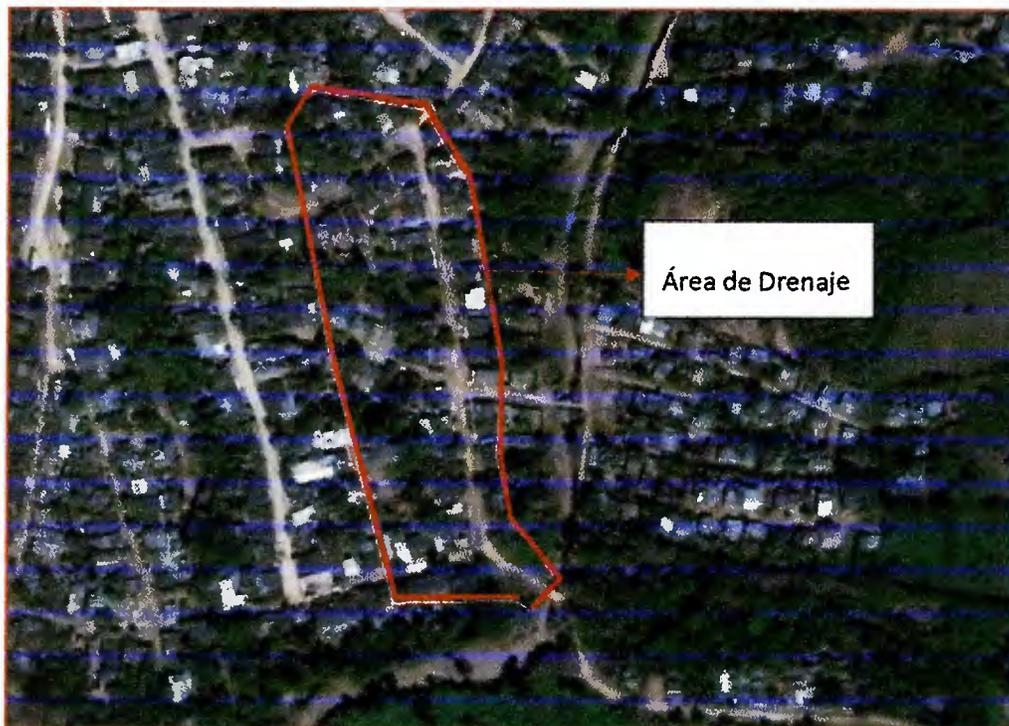
En la Figura 1 se muestra el área de drenaje del canal pluvial de la localidad de Turbana, el cual drena sus aguas al canal Polón, cuya área es aproximadamente 1.51 Hectáreas.

Figura 5. Cuenca aferente al canal pluvial de la localidad de Turbana.
