Expediente No.:	250002315000-2001-00479-01. Acción Popular Río Bogotá
Incidente No.:	70 – PTAR Salitre
Objeto del memorial:	Informe No. 01 de visita a la PTAR Salitre 2, llevadas a cabo en fechas 12 y 13 de julio de 2021, por parte del Comité de Verificación de la Sentencia del Río Bogotá
Fecha de Radicación:	16 de julio de 2021
Remitente:	Comité de Verificación de la Sentencia del Río Bogotá, integrado por el doctor Medardo Galindo y los ingenieros Ricardo Carrillo, Arturo Sánchez y Pablo Carrizosa; éste último, además, como representante legal de ASURÍO, ONG integrante del mencionado Comité de Verificación

PRIMERO: Respuesta al interrogante planteado por Su Señoría: ¿Está la PTAR Salitre 1 tratando en la actualidad 4 m³/s de aguas residuales?

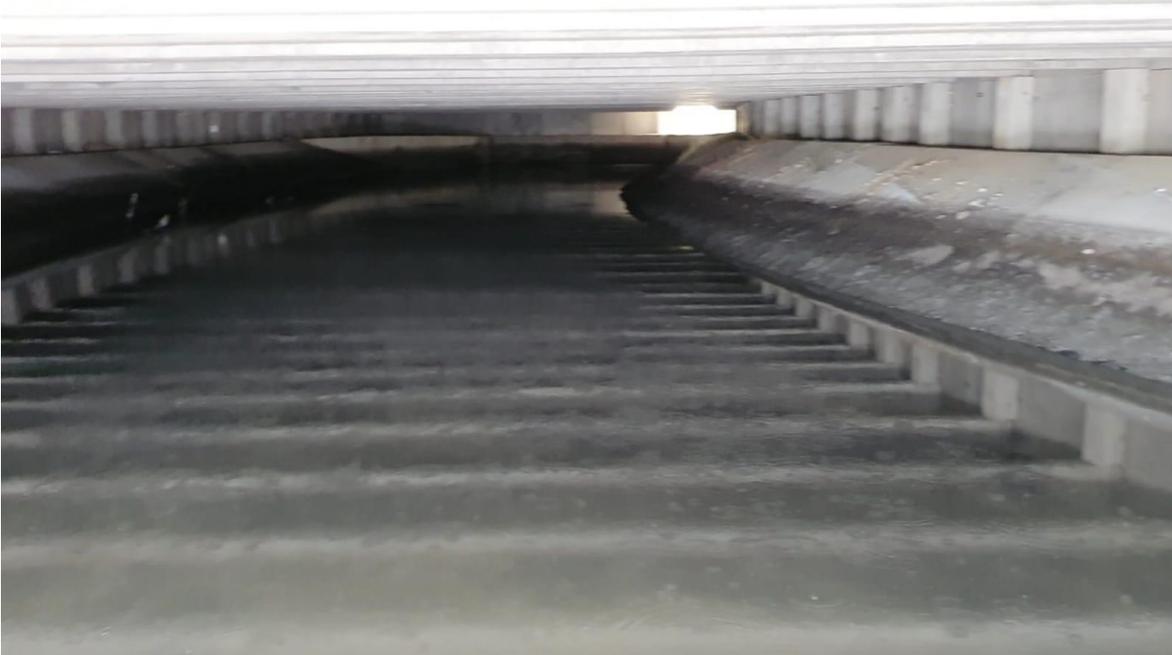
Fotografía 1. Canal principal de aguas residuales de ingreso a la PTAR Salitre 1 y a la PTAR Salitre 2

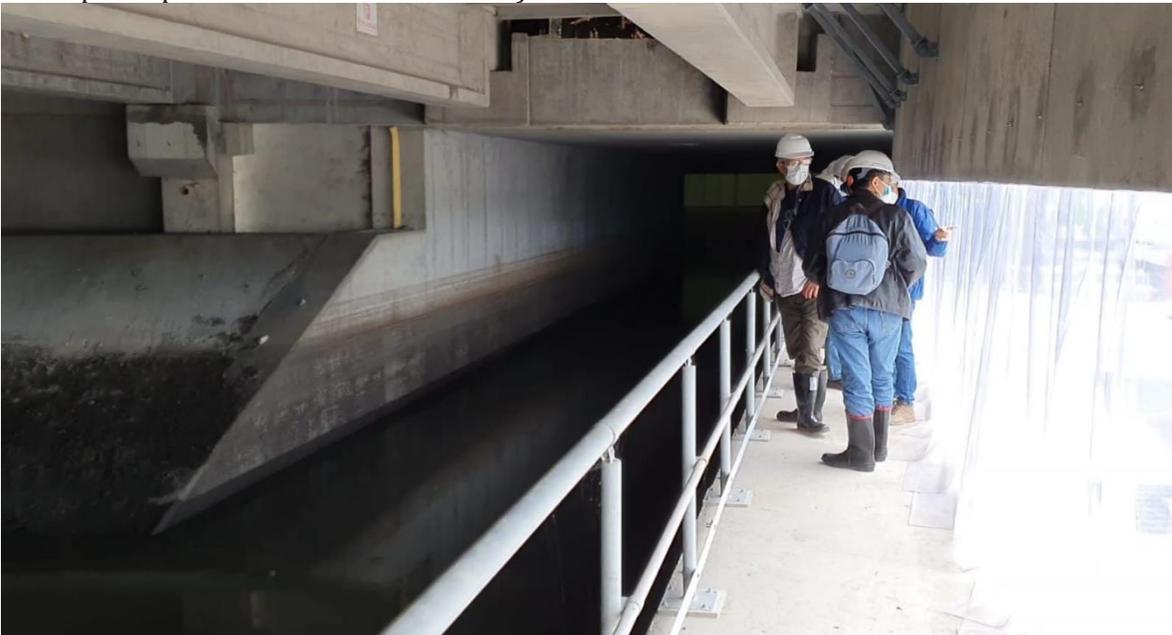
Fotografía 2. Canal de aguas residuales de ingreso a la PTAR Salitre 2 (desviación del canal principal hacia la PTAR Salitre 2)

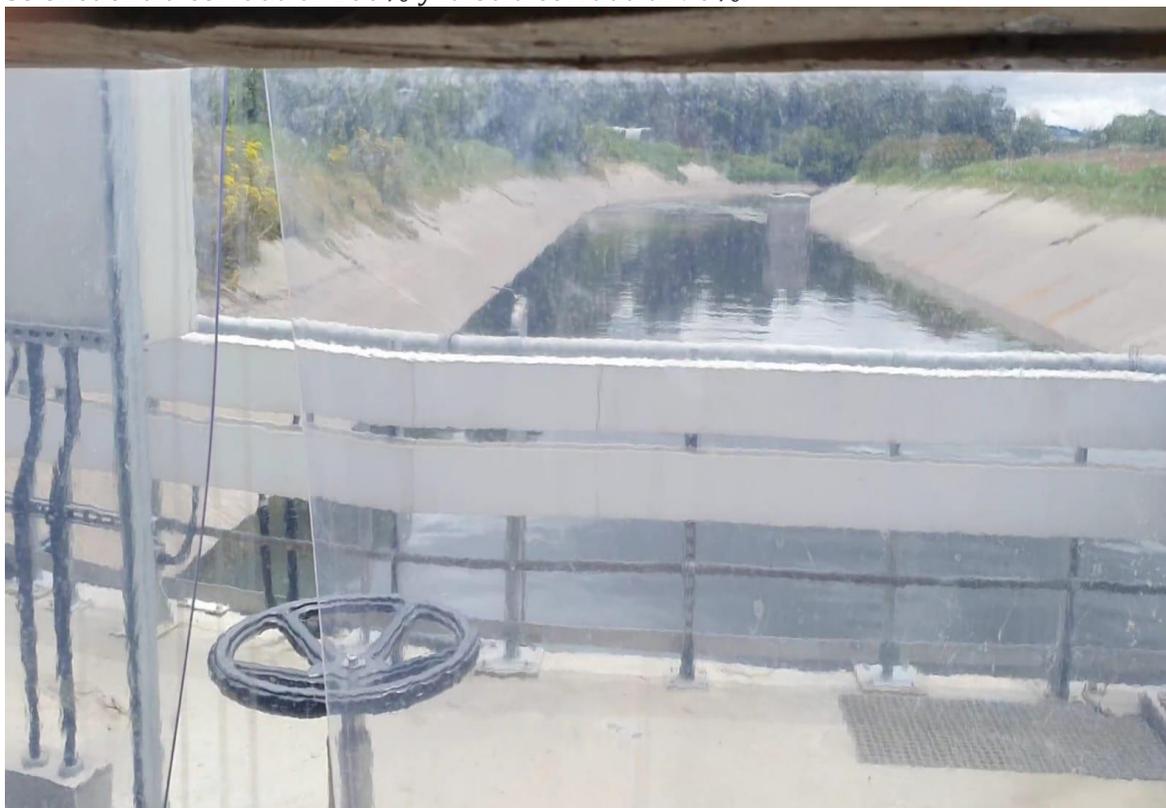
Fotografía 3. Canal de aguas residuales de ingreso a la PTAR Salitre 1 (vista desde el canal principal); informa el Constructor que, al momento de la visita (12 de julio) una de las dos compuertas que permite el paso de las aguas residuales hacia PTAR Salitre 1 se encuentra cerrada al 100% y la otra cerrada al 90%.

A los 45 segundos del video, el ingeniero Carmelo Fález, funcionario del consorcio constructor de la PTAR Salitre 2, explica al doctor Medardo Galindo que ese día (12 de julio) tienen cerrado el paso de las aguas residuales hacia la PTAR Salitre 1 en una de las compuertas existentes al 100% y en otra de estas compuertas al 90%.

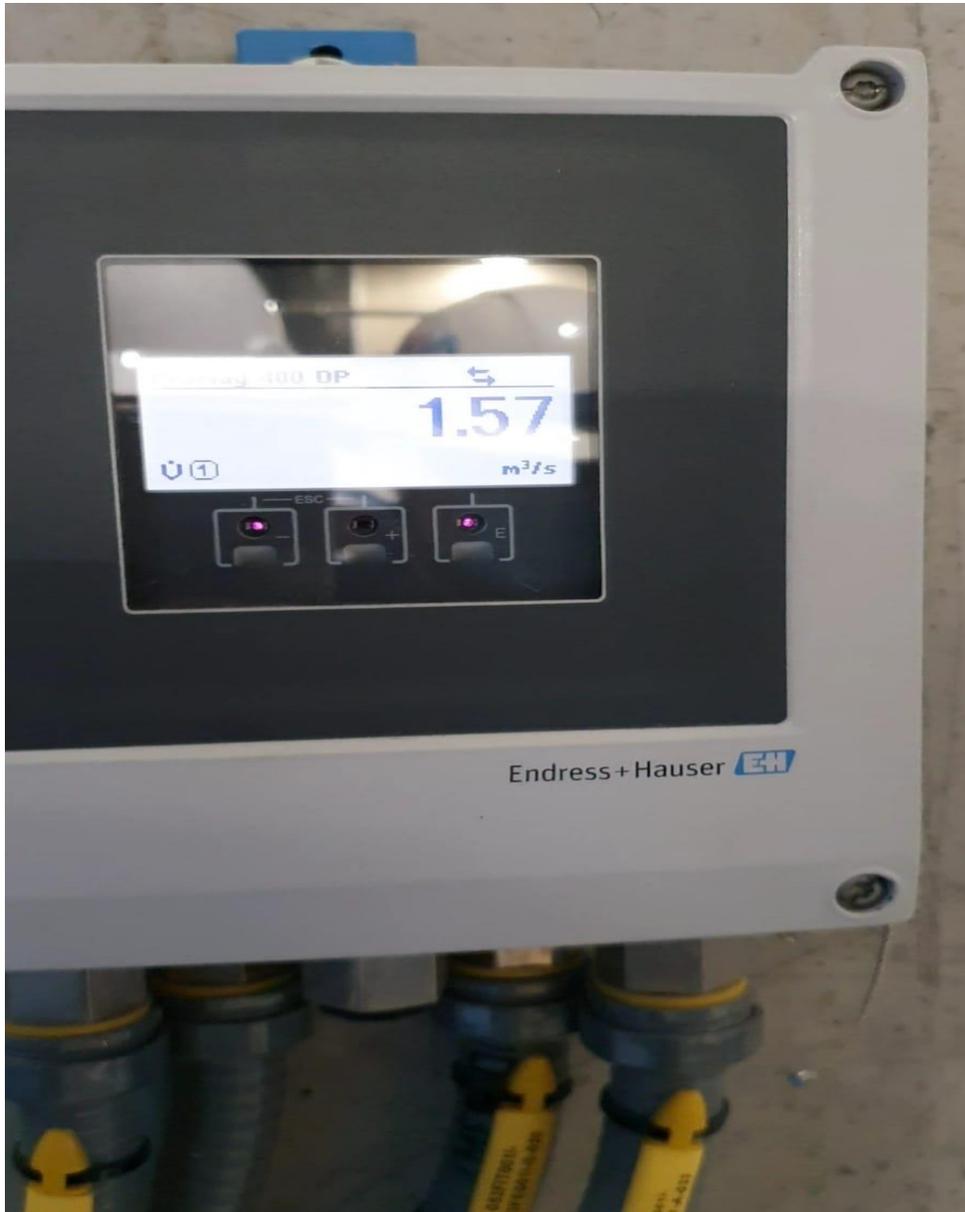
Fotografía 4. Caudalímetro de una de las dos bombas que se encontraban en funcionamiento al momento de la visita, mostrando un caudal de ingreso de aguas residuales a la PTAR Salitre 2 de $1.57 \text{ m}^3/\text{s}$.

Prueba 2: El caudalímetro de una de las bombas muestra 1.57 m³/s de aguas residuales bombeadas (vínculo: <https://1drv.ms/v/s!ArS-SIyqkZxMloNj3CjbluZGMZdVag?e=CodQ25>).

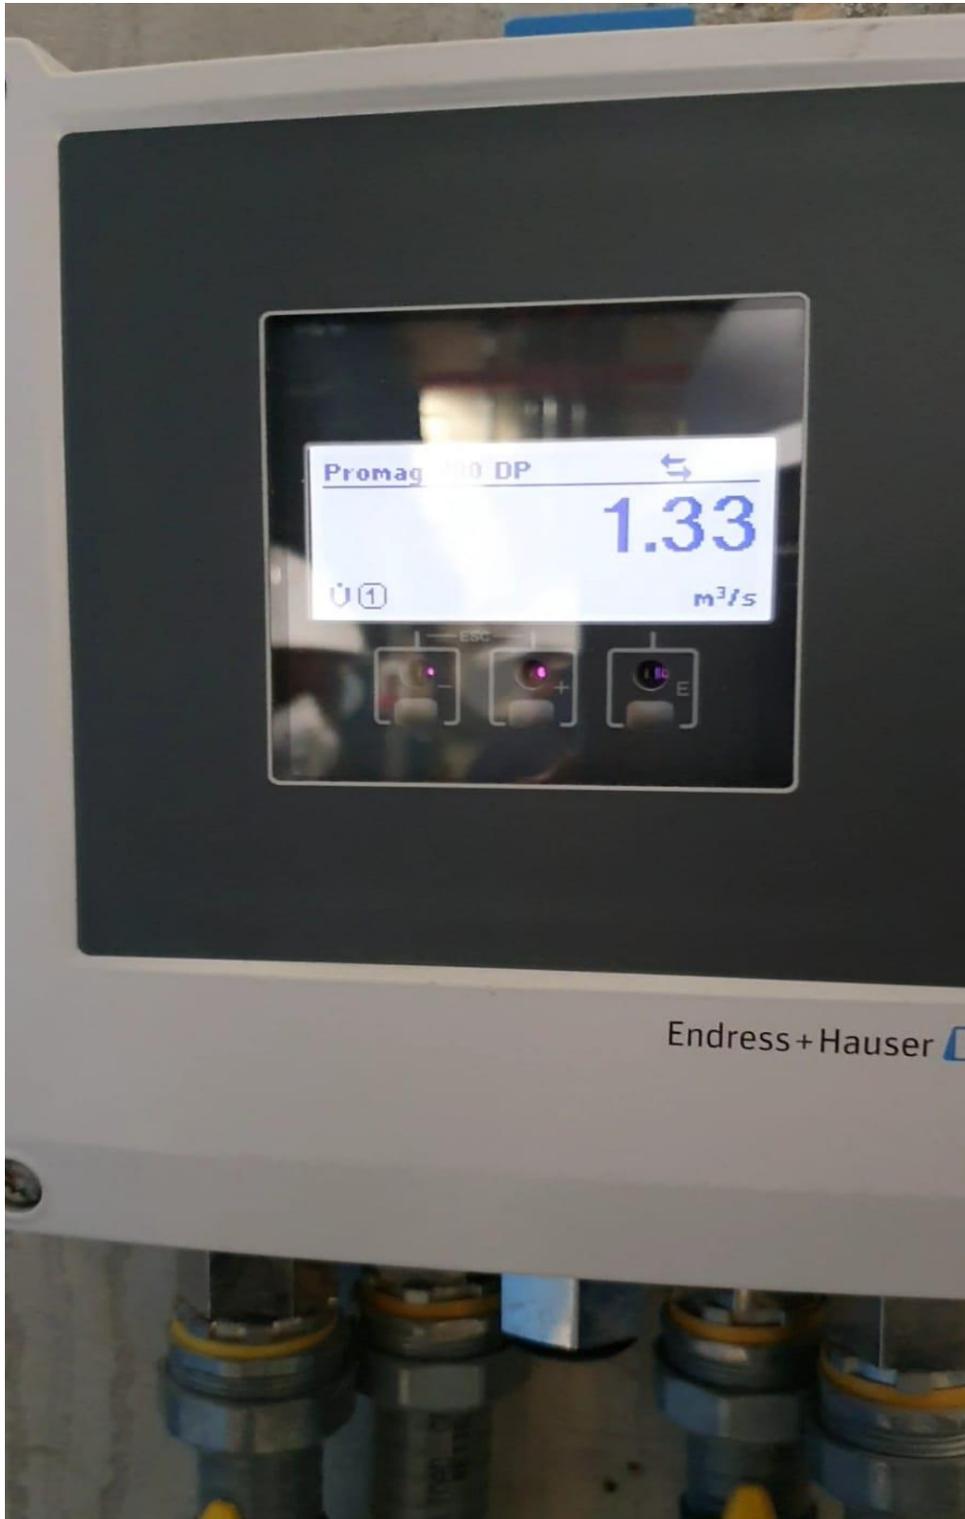
Fotografía 5. Caudalímetro de una de las dos bombas que se encontraban en funcionamiento al momento de la visita, mostrando un caudal de ingreso de aguas residuales a la PTAR Salitre 2 de $1.33 \text{ m}^3/\text{s}$

Prueba 3: El caudalímetro de otra de las bombas muestra $1.33 \text{ m}^3/\text{s}$ de aguas residuales bombeadas, para un total de $2.90 \text{ m}^3/\text{s}$ (vínculo: <https://1drv.ms/v/s!ArS-SlyqkZxMloNixpoDCANCfQrMxw?e=X2pdBV>).

Teniendo en cuenta que la PTAR Salitre 1 tiene una capacidad máxima de tratamiento de $4 \text{ m}^3/\text{s}$ y que la PTAR Salitre 2 demuestra estar tratando $2.90 \text{ m}^3/\text{s}$, se intuye, en este punto de la visita, que la PTAR Salitre 1 no está tratando más de $1.10 \text{ m}^3/\text{s}$.

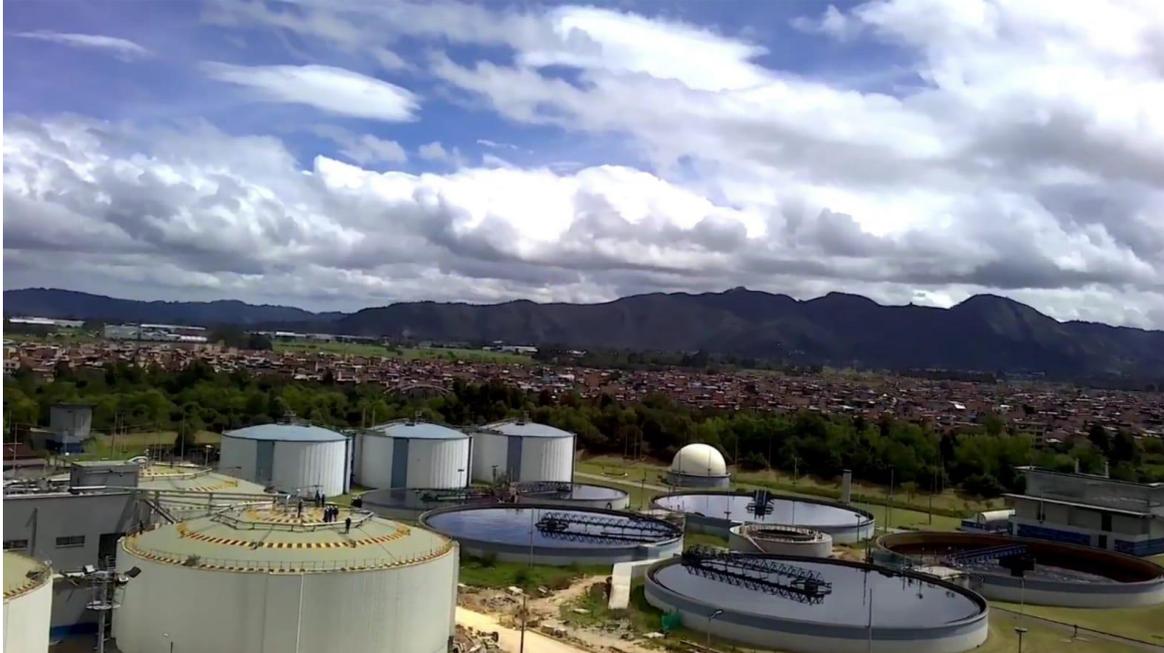
Por otro lado, parados sobre el techo uno de los digestores de PTAR Salitre 2, se observa cómo la PTAR Salitre 1, al 13 de julio, no tiene movimiento alguno, por lo que se concluye que ésta última no tiene caudal suficiente, ni siquiera, para encender la PTAR y ponerla a trabajar.

Fotografía 6. Vista aérea de la PTAR Salitre 1, tomada desde un dron, donde se observa a esta planta totalmente parada (13 de julio de 2021, 10:25 a.m.)

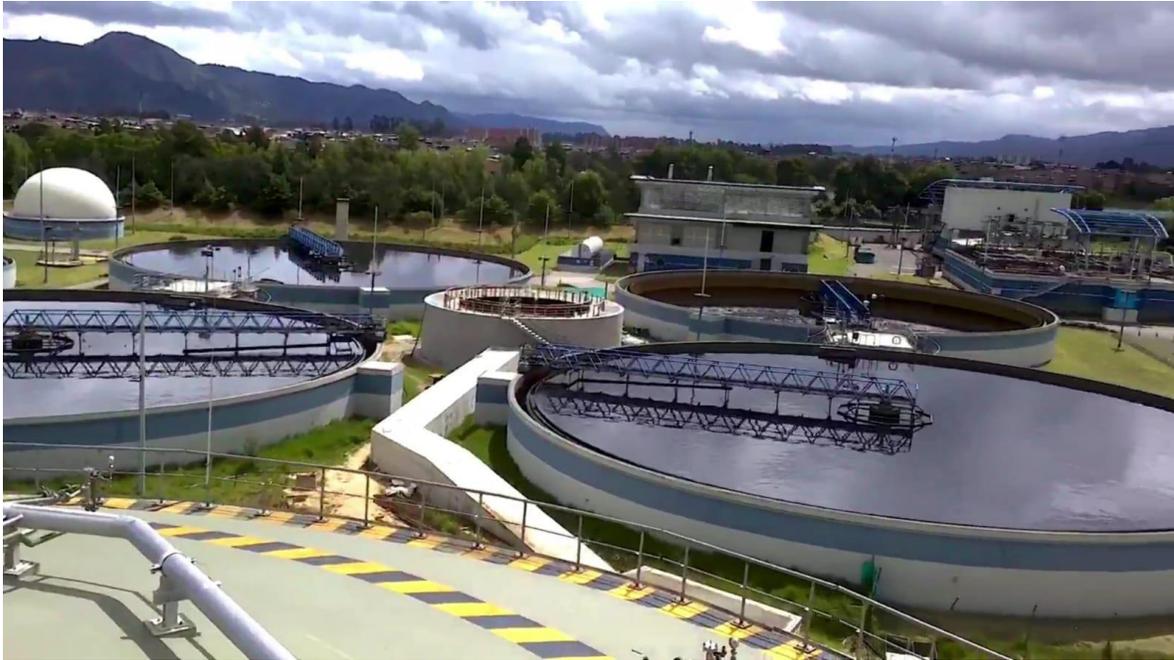
Fotografía 7. Vista aérea de la PTAR Salitre 1, tomada desde un dron, donde se observa a esta planta totalmente parada (13 de julio de 2021, 10:26 a.m.)

Así las cosas, las anteriores pruebas permiten concluir que: a) la PTAR Salitre 1 no está tratando $4 \text{ m}^3/\text{s}$; b) además, al momento de la toma de los videos arriba relacionados, la PTAR Salitre 1 estaba parada (13 de julio de 2021, 10:22 a.m. a 10:30 a.m.); y c) la PTAR Salitre 2 está tratando $2.90 \text{ m}^3/\text{s}$, al 12 de julio de 2021.

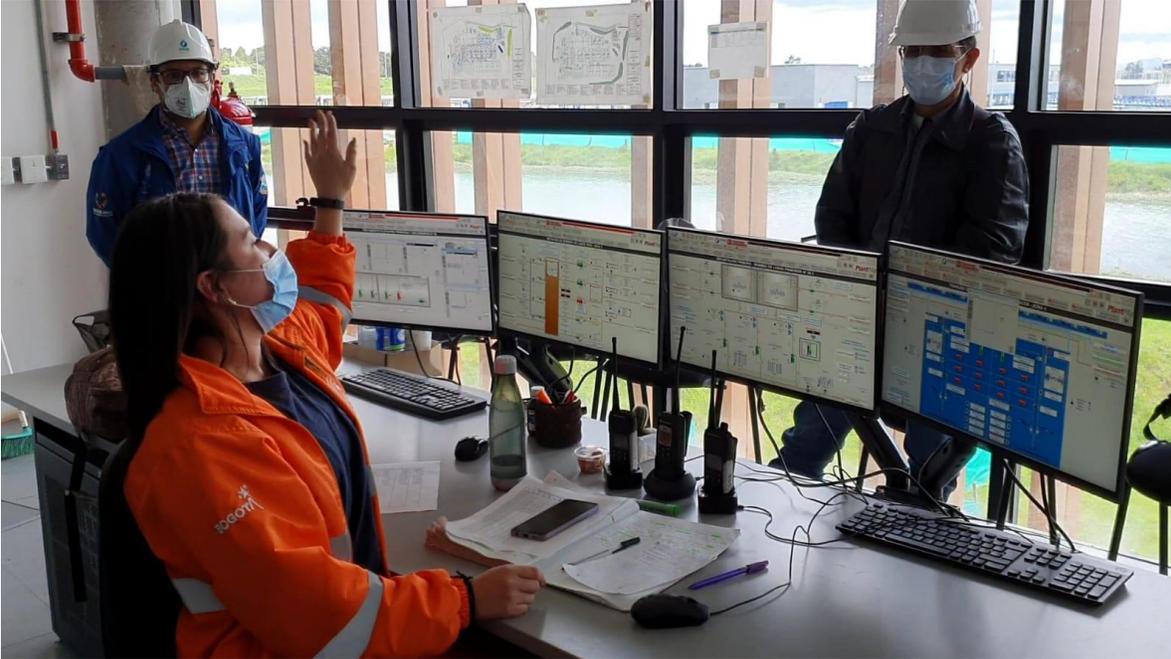
En el video que se adjunta a continuación, se observa cómo el personal operador de la planta que viene siendo entrenado por parte del Constructor no es idóneo para tomar decisiones, cuando algún evento que así lo requiera se presente. Informa el ingeniero Carmelo Félez, en el minuto 11 del video, que constituye la Prueba 6, que es necesario entrenar personal técnico idóneo para la toma de decisiones del orden técnico.

Fotografía 8. Centro de control de la PTAR Salitre 2; en la imagen aparece la operadora del centro de control, actualmente en entrenamiento por parte del Constructor, explicando a los asistentes cómo funciona el centro de control

Hasta el momento, según pudo constatar el Comité de Verificación de la Sentencia del Río Bogotá, ni la EAAB-ESP ni la CAR han llevado a la PTAR Salitre 2 este tipo de personal para su urgente entrenamiento, estando tan sólo a dos meses de la entrega de la PTAR por parte del constructor, con lo que se pone en riesgo una inversión de \$1.5 billones (US\$500 millones) porque no se conoce, hoy en día, personal colombiano capaz de manejar semejante monstruo tecnológico que es esta PTAR, que no tiene parangón alguno actualmente en nuestro país.

Así las cosas, el Comité de Verificación de la Sentencia del Río Bogotá hace un llamado respetuoso a Su Señoría para que ordene a la EAAB-ESP y a la CAR el envío inmediato de ingenieros con algún grado de conocimiento en el manejo de este tipo de plantas, equipos y tecnologías para que inicien su capacitación cuanto antes.
