REFERENCIA: VERBAL DE RESPONSABILIDAD CIVIL. EXTRACONTRACTUAL
DEMANDANTE: BELFOR CANEDO BELEÑO Y OTROS.
DEMANDADO: SBS SEGUROS COLOMBIA S.A Y OTROS.
RADICACION: 20-001-31-03-005-2019-00242-00

INFORME TÉCNICO - PERICIAL DE RECONSTRUCCIÓN DE ACCIDENTE DE TRÁNSITO R. A. T[®] 2

VEHÍCULO No. 1: CAMIONETA, TOYOTA HILUX, modelo 2014, color blanco,
placa **WFB 985**.

VEHÍCULO No. 2: BUS, VOLVO B9R, modelo 2011, color plata y azul, placa
UWS 901.

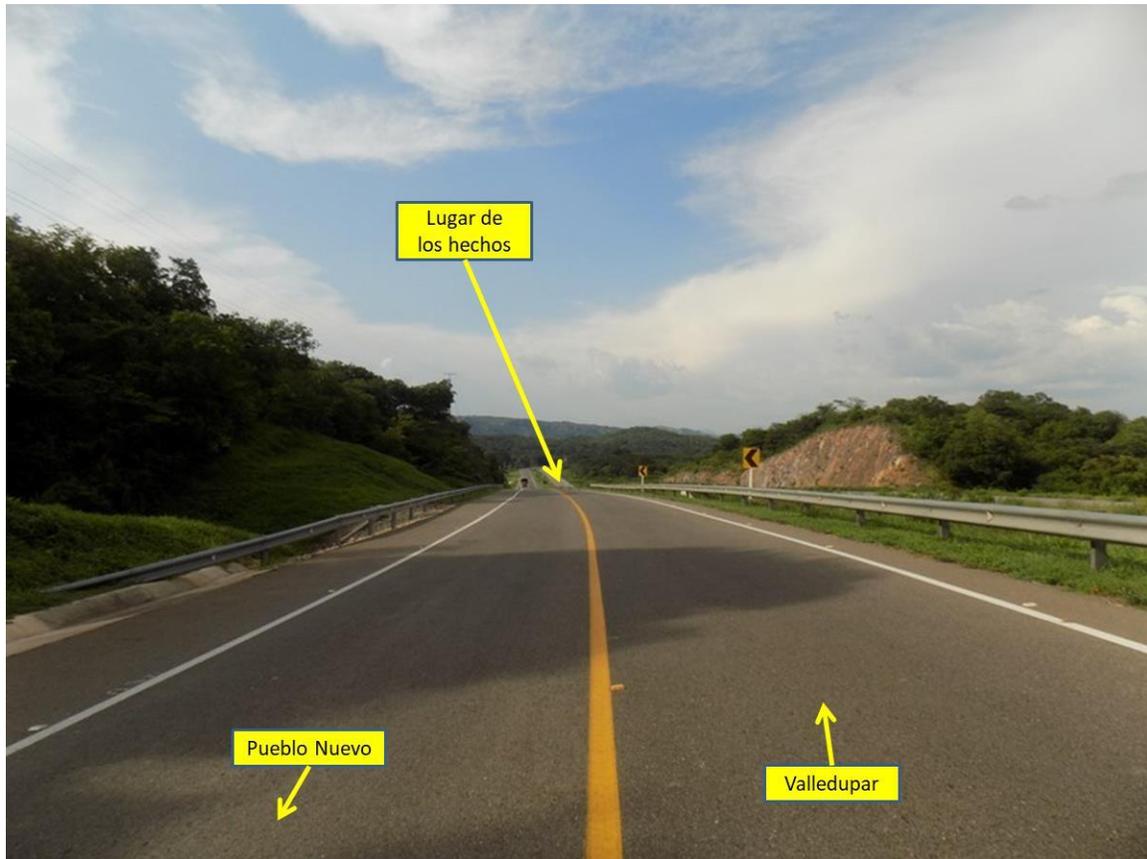
FOTOGRAFÍA No. 4 PANORÁMICA: En esta fotografía tomada por el equipo de IRS Vial en sentido Pueblo Nuevo – Valledupar a la altura del km 39 + 300 m, se aprecian las características generales de la vía, en la cual se encuentra demarcación horizontal de línea amarilla continua y líneas de borde, con señalización vertical delineadores de curva; en este sentido se desplazaba el vehículo No. 1 (Camioneta).

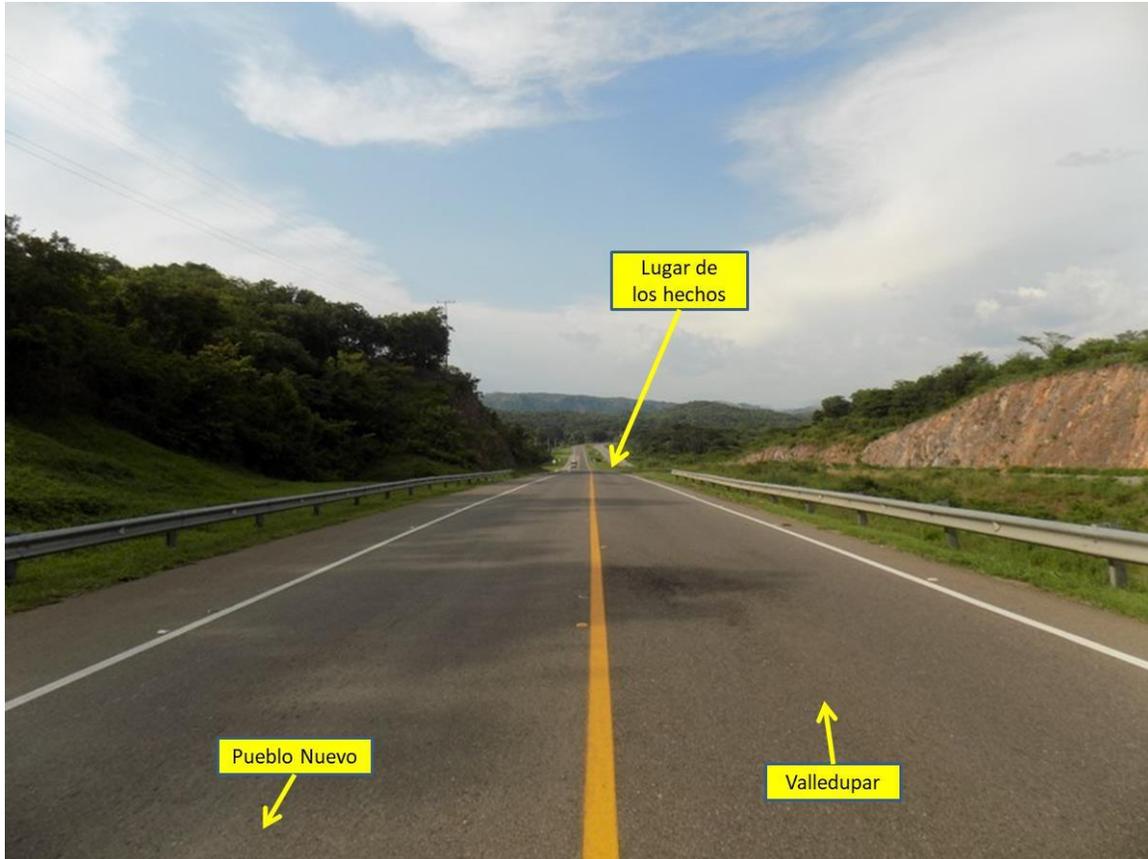
FOTOGRAFÍA No. 2 PANORÁMICA: En esta fotografía tomada por el equipo de IRS Vial en sentido Pueblo Nuevo – Valledupar a la altura del km 39 + 300 m, se aprecian las características generales de la vía, en la cual se encuentra demarcación horizontal de línea amarilla continua y líneas de borde, sin señalización vertical; en este sentido se desplazaba el vehículo No. 1 (Camioneta).

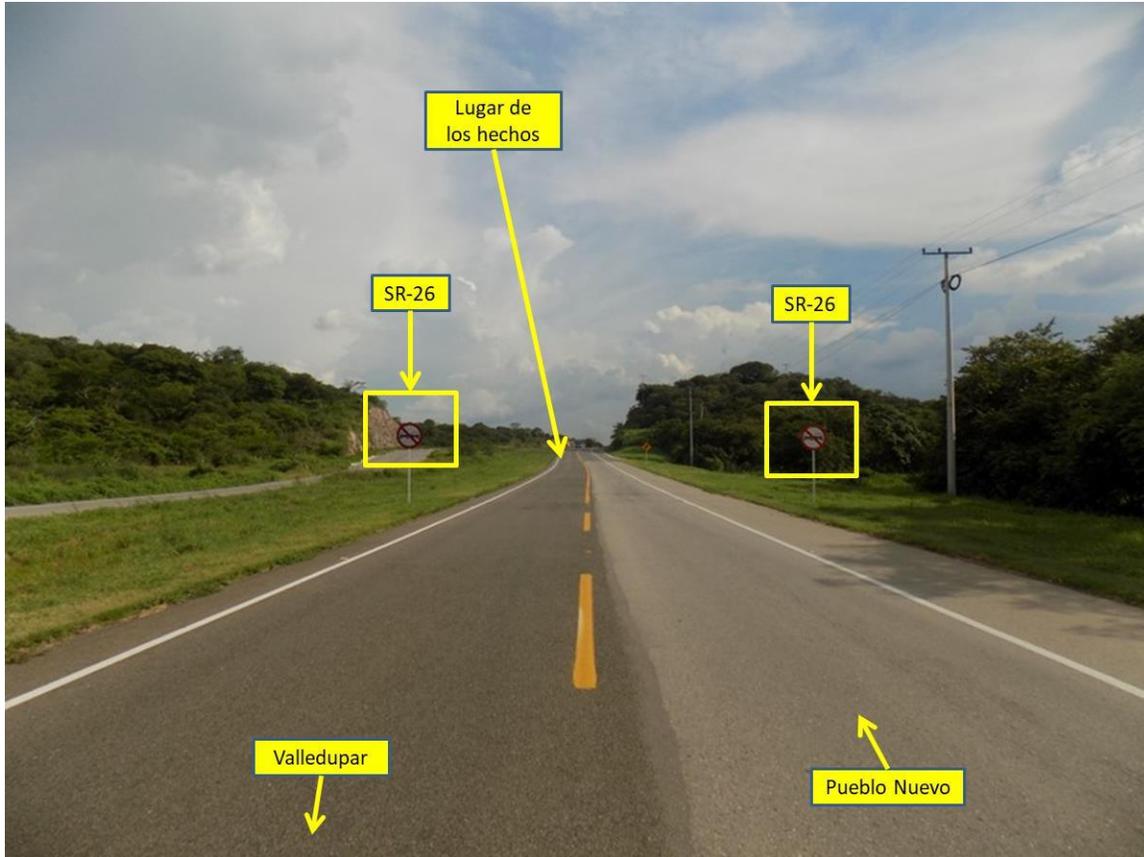
FOTOGRAFÍA No. 3 PANORÁMICA: En esta fotografía tomada por el equipo de IRS Vial en sentido Valledupar - Pueblo Nuevo a la altura del km 39 + 520 m, se aprecian las características generales de la vía, en la cual se encuentra demarcación horizontal de línea amarilla segmentada y líneas de borde, con señalización vertical SR-26 "prohibido adelantar"; en este sentido se desplazaba el vehículo No. 2 (Bus).

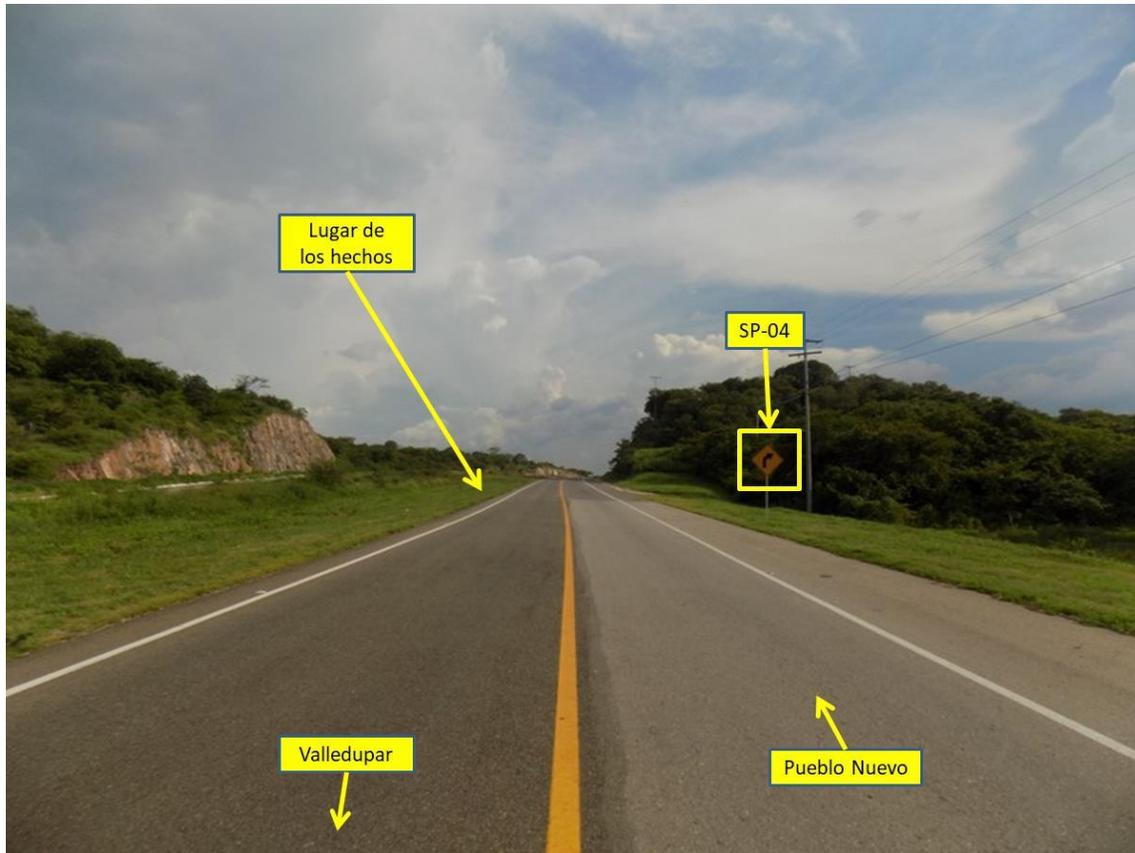
FOTOGRAFÍA No. 4 PANORÁMICA: En esta fotografía tomada por el equipo de IRS Vial en sentido Valledupar - Pueblo Nuevo a la altura del km 39 + 450 m, se aprecian las características generales de la vía, en la cual se encuentra demarcación horizontal de línea amarilla segmentada y líneas de borde, con señalización vertical SP-04 “Curva pronunciada a la derecha”; en este sentido se desplazaba el vehículo No. 2 (Bus).

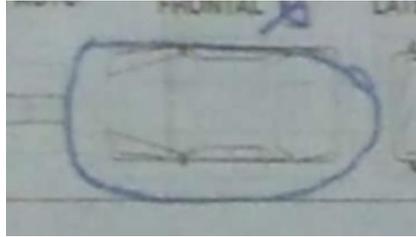
IMAGEN No. 9: En esta imagen se aprecia el diagrama del informe de la autoridad en el cual indican la ubicación de los daños o evidencia afectando la totalidad del vehículo.

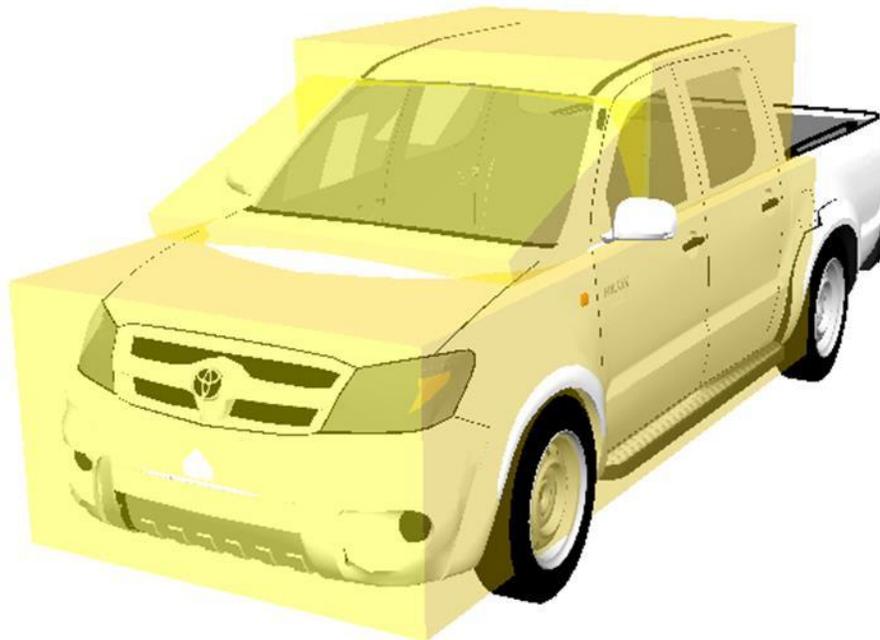
IMAGEN No. 11: En esta imagen se indica con el recuadro amarillo la ubicación de los daños o evidencias en la camioneta.

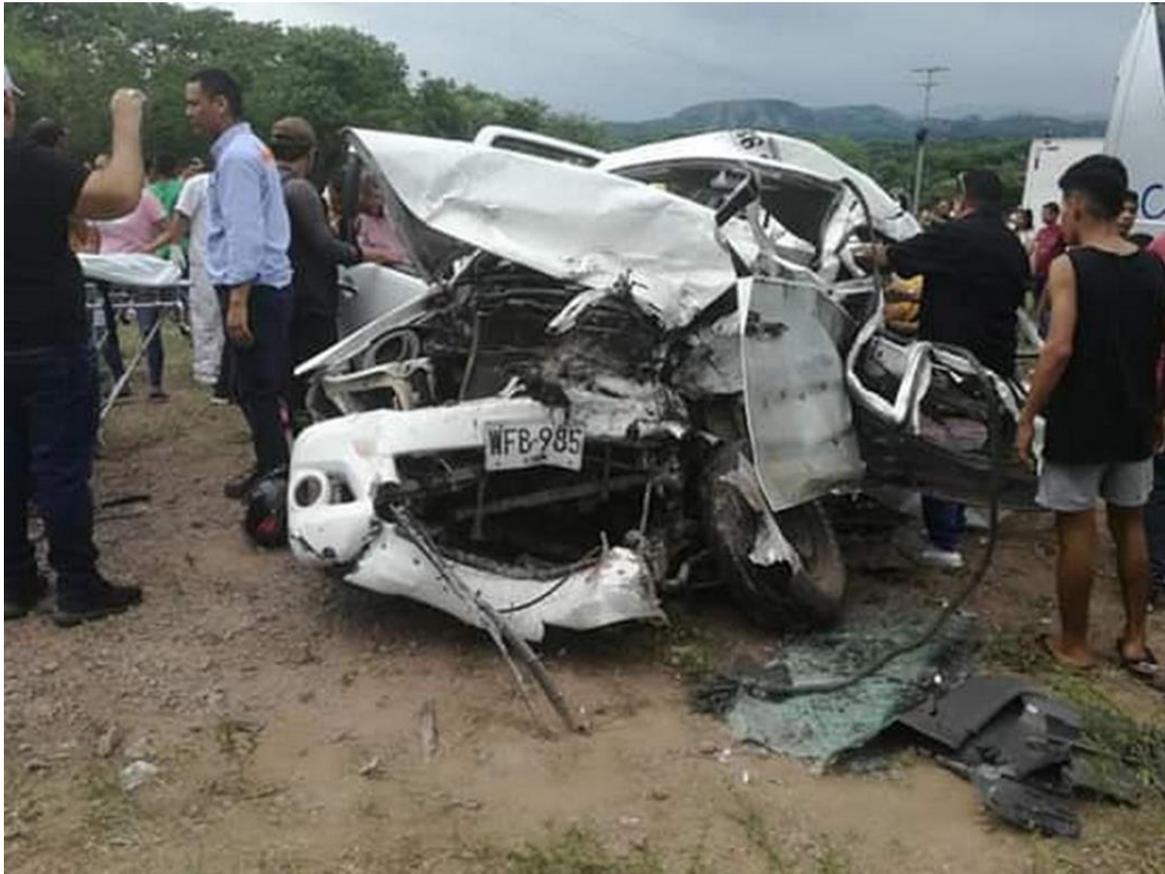
FOTOGRAFÍA No. 5 PLANO MEDIO: En esta fotografía se aprecia el estado final del vehículo, el cual presenta daños en su zona anterior, afectando piezas como: paragolpes anterior, unidades de luz, capó, persiana, guardafangos anteriores, ejes anteriores, paraleles anteriores, puertas anteriores, panorámico anterior y capota y daños internos por establecer.

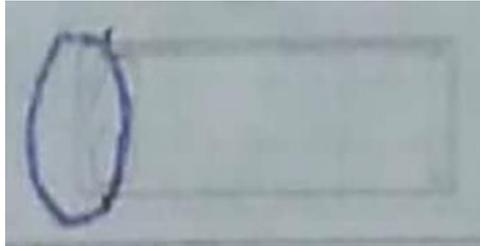
IMAGEN No. 14: En esta imagen se aprecia el diagrama del informe de la autoridad en el cual indican la ubicación de los daños o evidencia en la zona anterior.

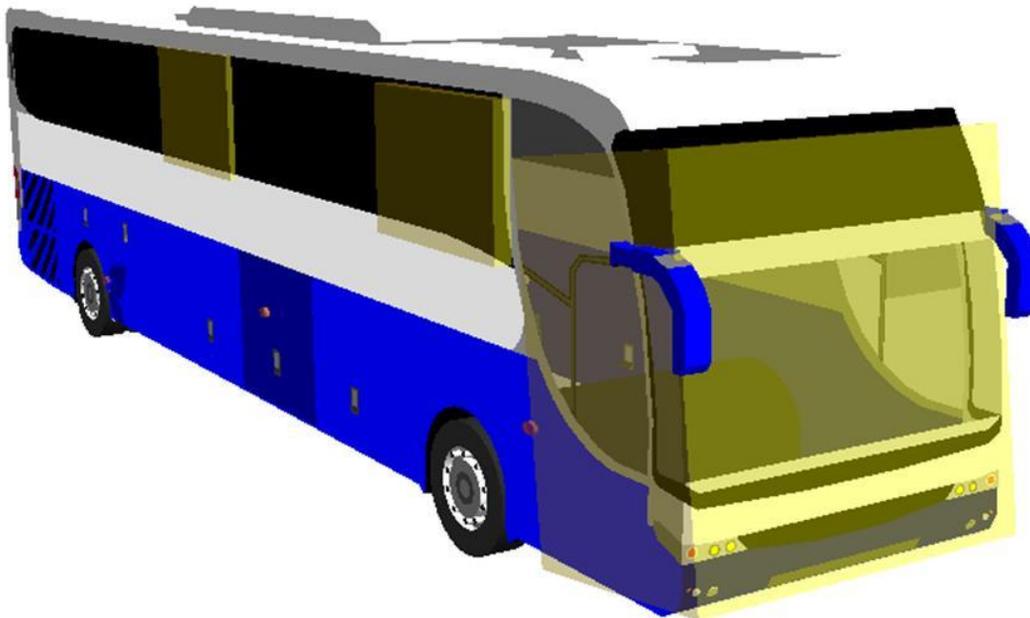
IMAGEN No. 16: En esta imagen se indica con el recuadro amarillo la ubicación de los daños o evidencias en el bus.

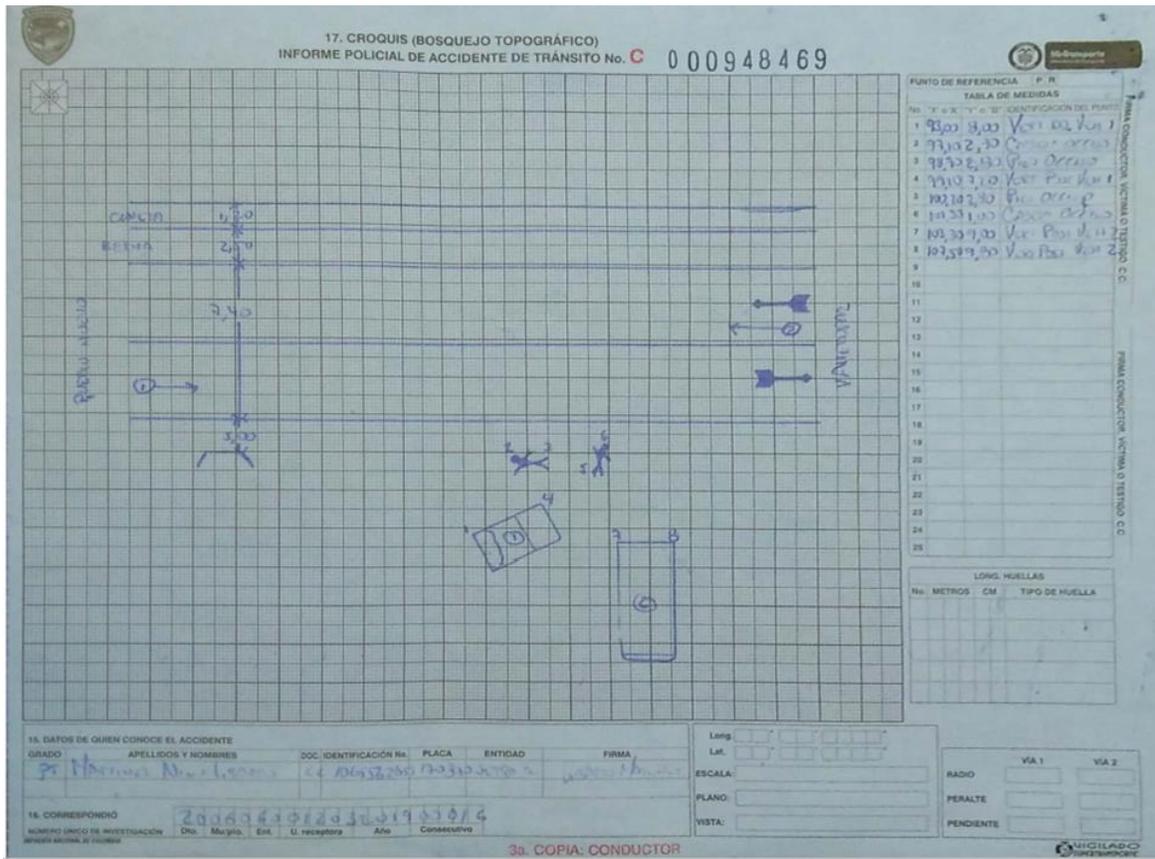
IMAGEN No. 17: En esta imagen se muestra el croquis del accidente realizado por la autoridad de tránsito.

NOTA 2: Al momento de realizar el plano a escala en el software Edge Fx se encontró que las cotas de fijación de los vehículos en la tabla de convenciones no son compatibles con las dimensiones de los automotores como se muestra a continuación:

La diferencia de las medidas de fijación de los vértices es de 4,2 m y el vehículo No. 2 (Bus) de ancho de acuerdo a la ficha técnica es de 2,43 m, al igual de acuerdo a los ejes Y el vehículo queda en posición diagonal, aumenta su ancho total a 4,28 m.

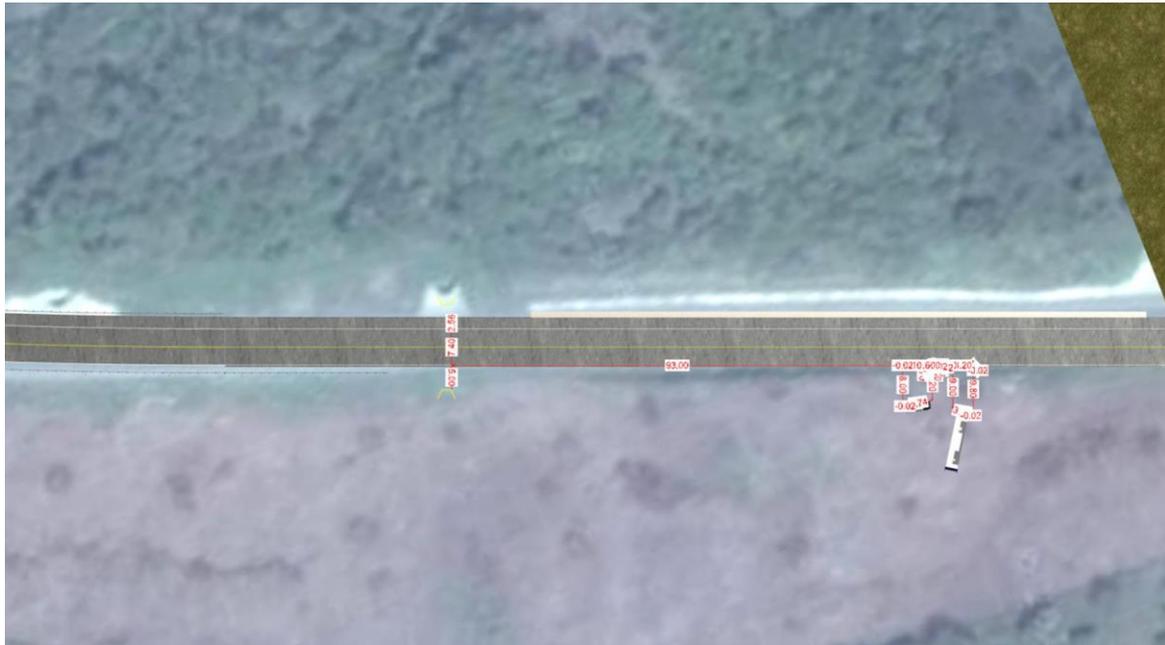
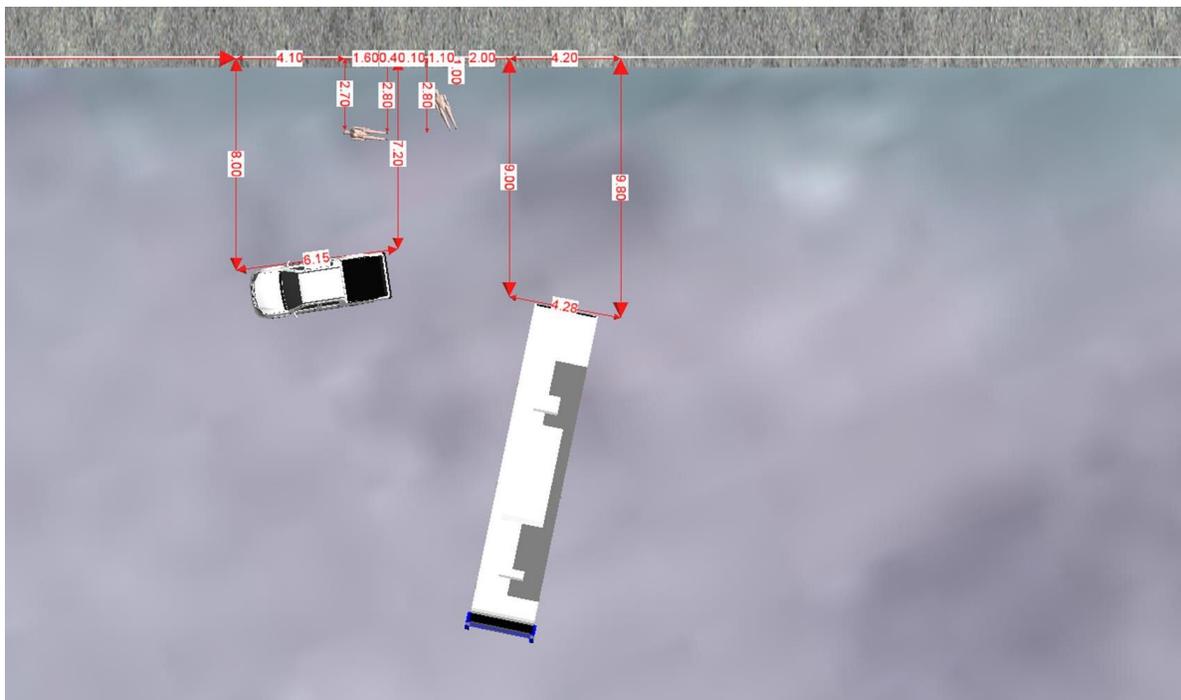
IMAGEN No. 18: En estas imágenes, vista en planta se aprecian las evidencias diagramadas en el croquis del informe de la autoridad, nótese las medidas de fijación de los vehículos.

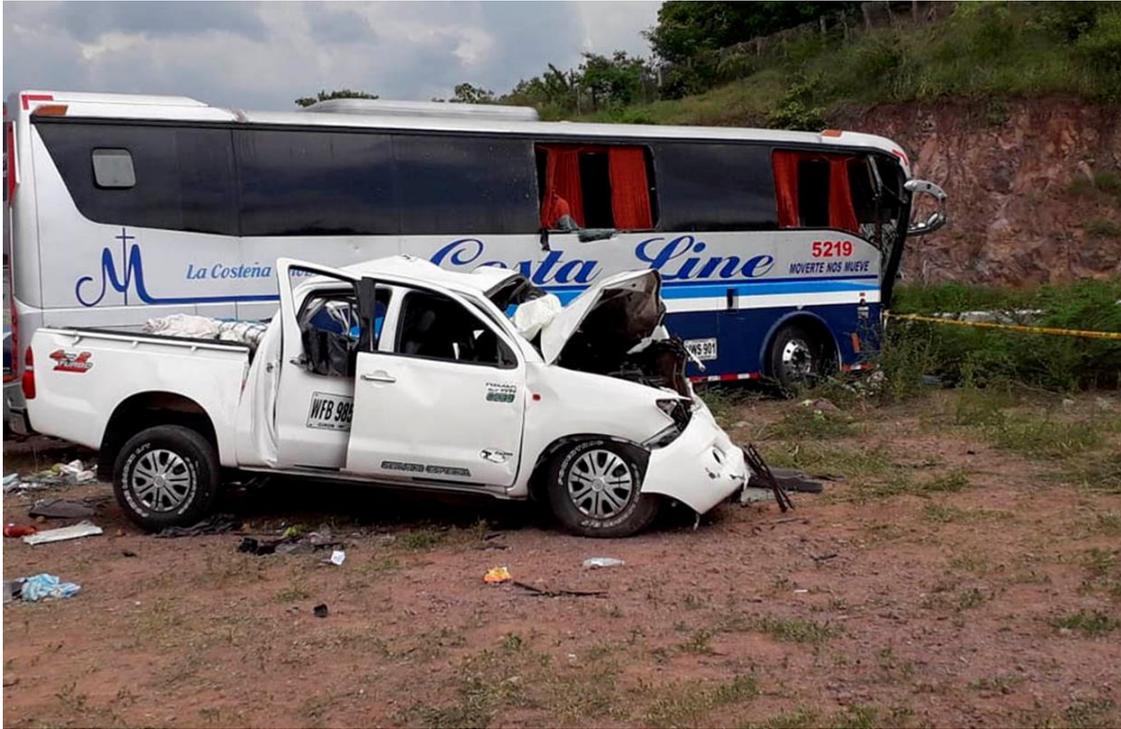
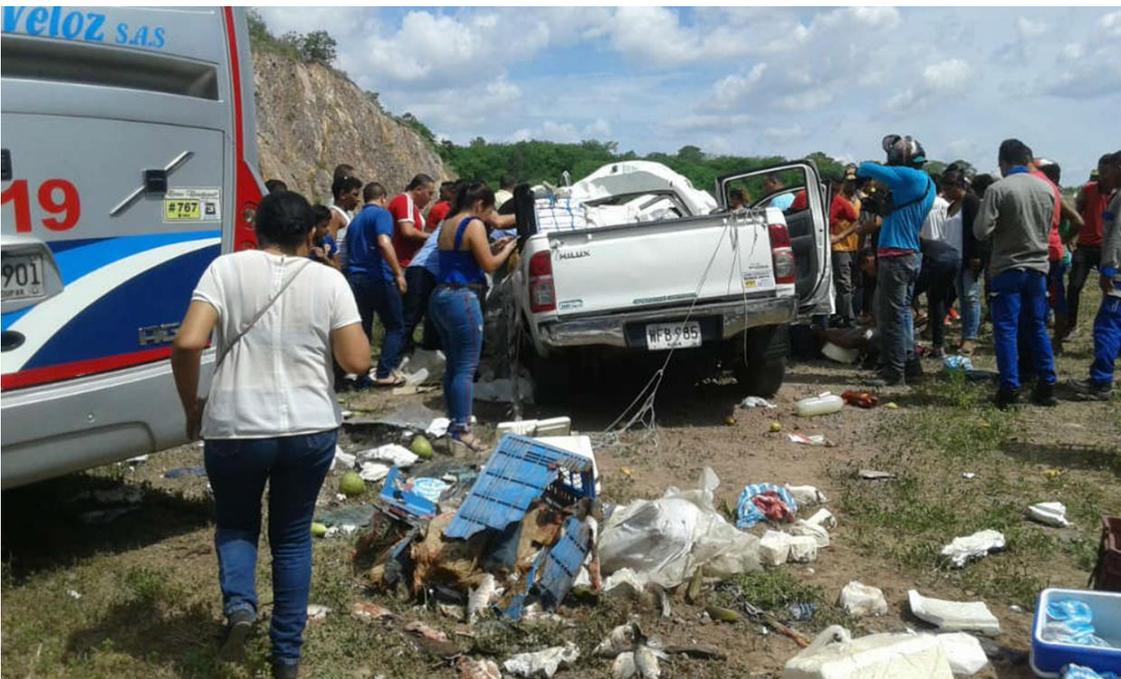
FOTOGRAFÍA No. 6 PLANO GENERAL: En estas fotografías se observan las posiciones finales de los vehículos.

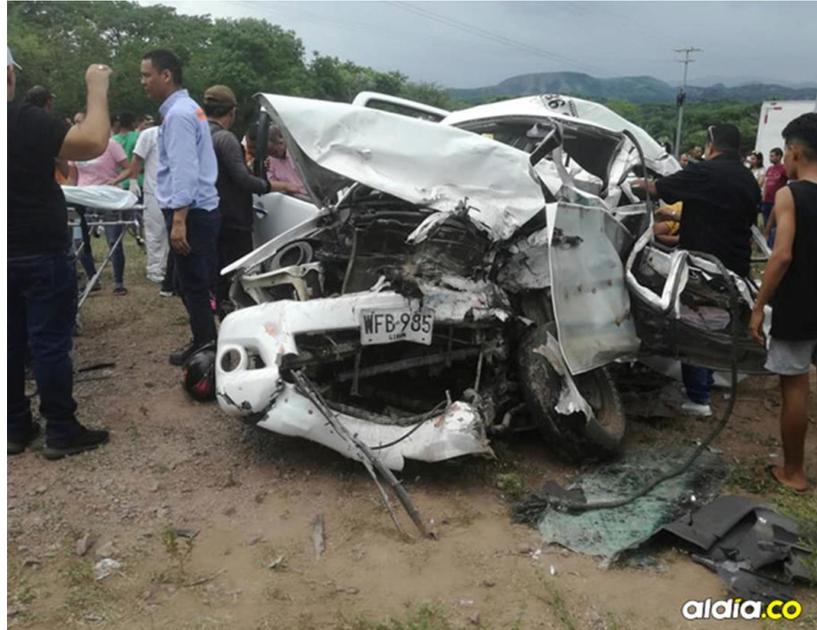
FOTOGRAFÍA No. 7 PLANO MEDIO: En esta fotografía se aprecia la posición final de la camioneta, así como vestigios producto del siniestro.

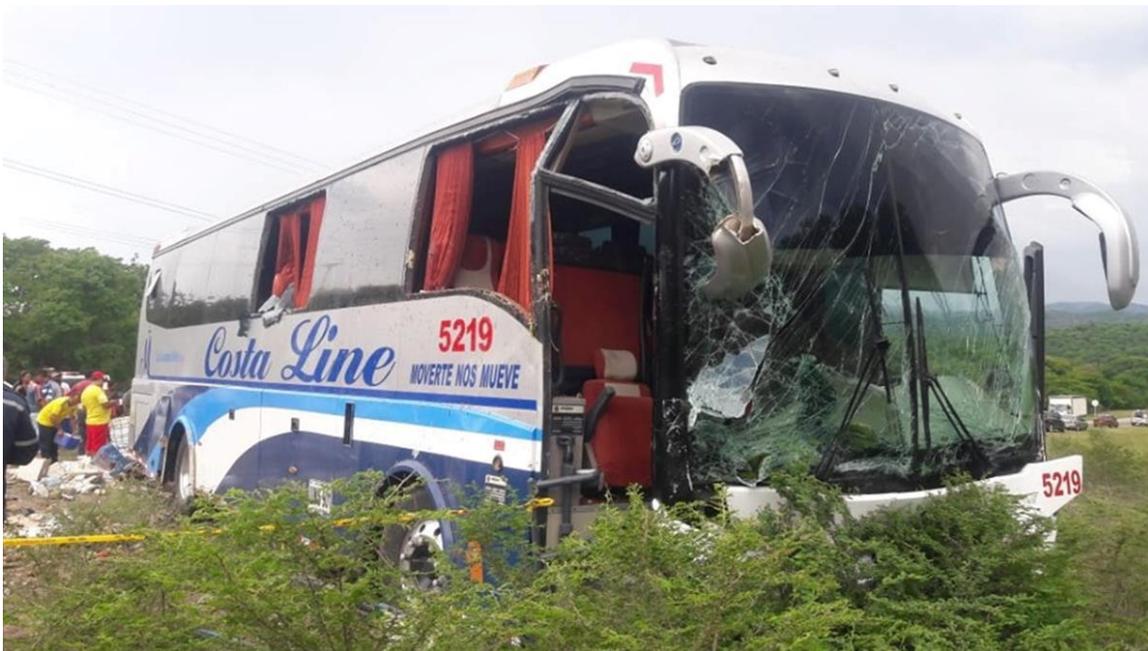
FOTOGRAFÍA No. 8 PLANO MEDIO: En esta fotografía se observa la posición final del bus.

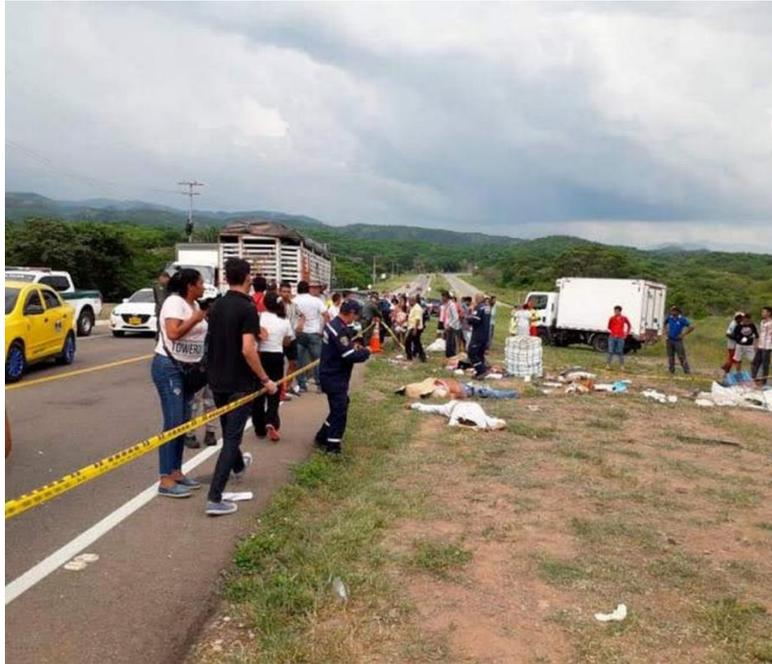
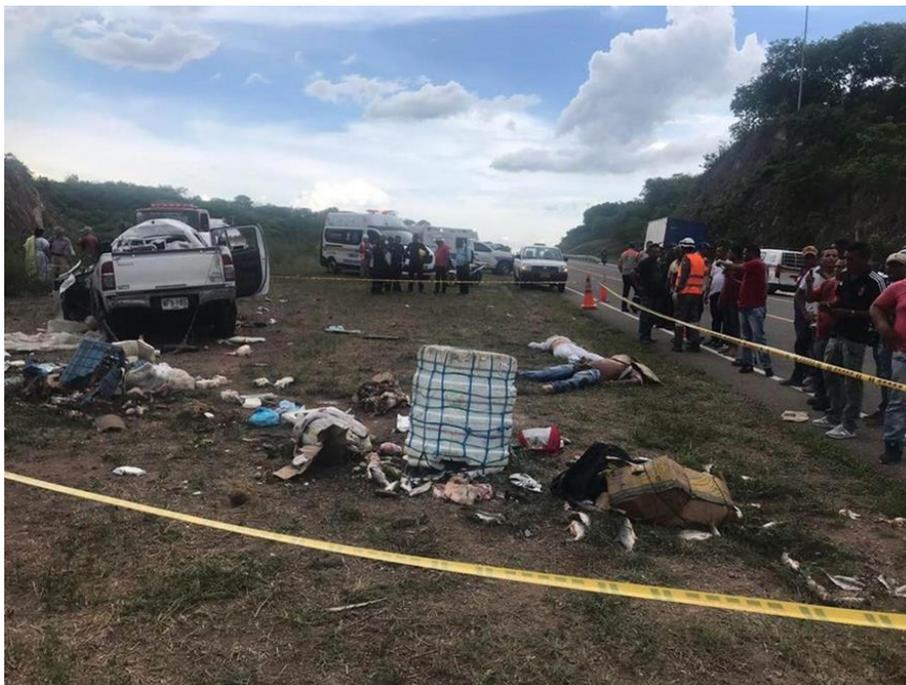
FOTOGRAFÍA No. 9 PLANO GENERAL: En estas fotografías se arpecia la posción final de la camioneta y de los occiso, así como vestigios producto del siniestro.

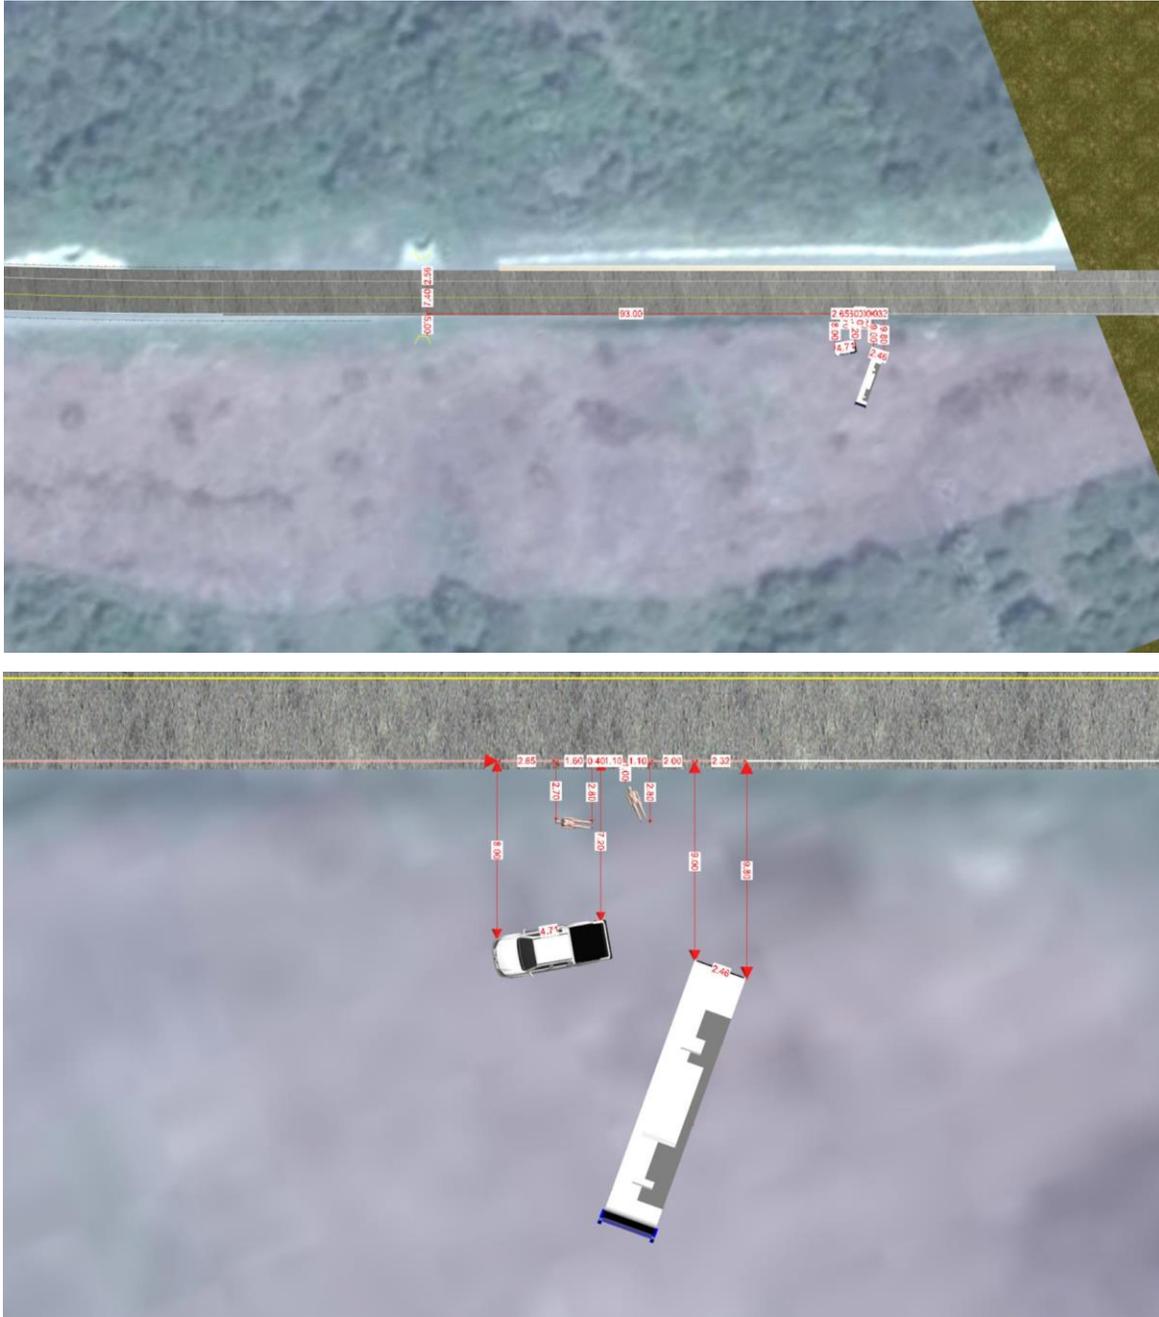
IMAGEN No. 19: En estas imágenes, vista en planta se aprecian las evidencias diagramadas en el croquis del informe de la autoridad y el ajuste realizado con base a las fichas técnicas de los vehículos y fotografías del día de los hechos.

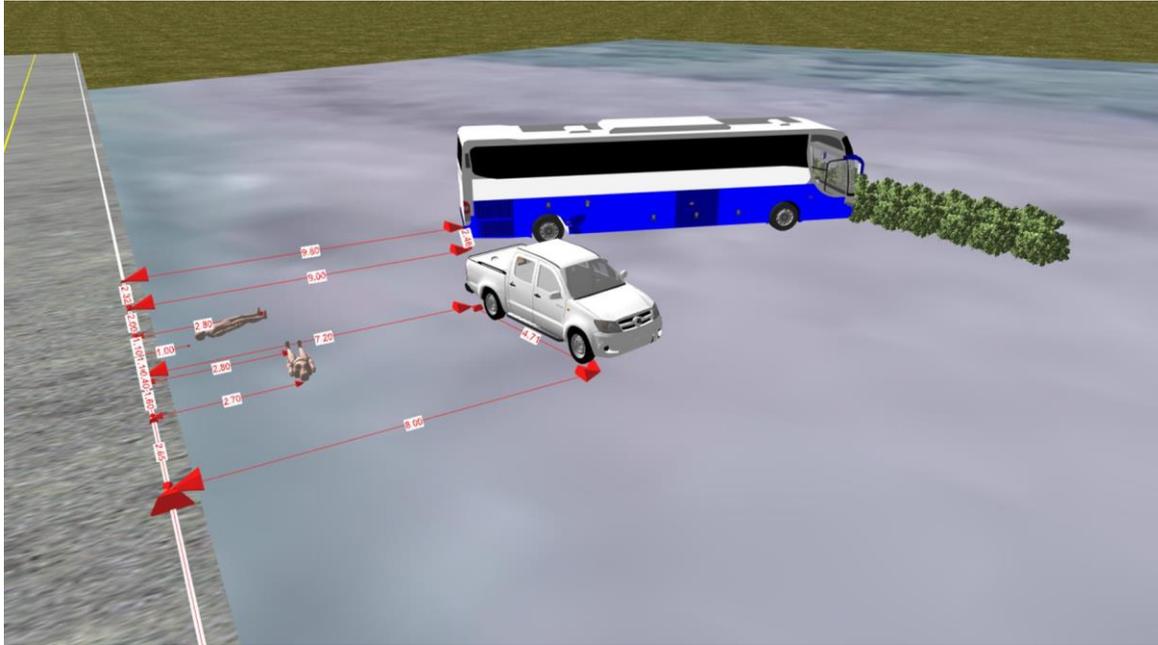
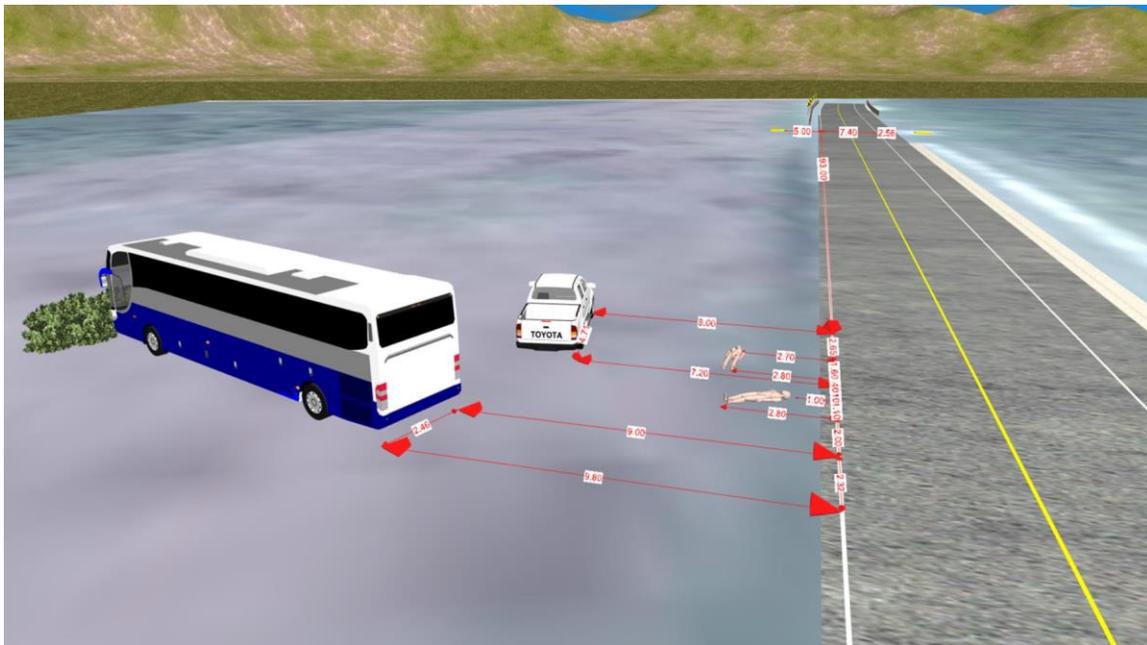
IMAGEN No. 20: En estas imágenes en 3D se observan las evidencias diagramadas en el croquis del informe de la autoridad y el ajuste realizado con base a las fichas técnicas de los vehículos y fotografías del día de los hechos.

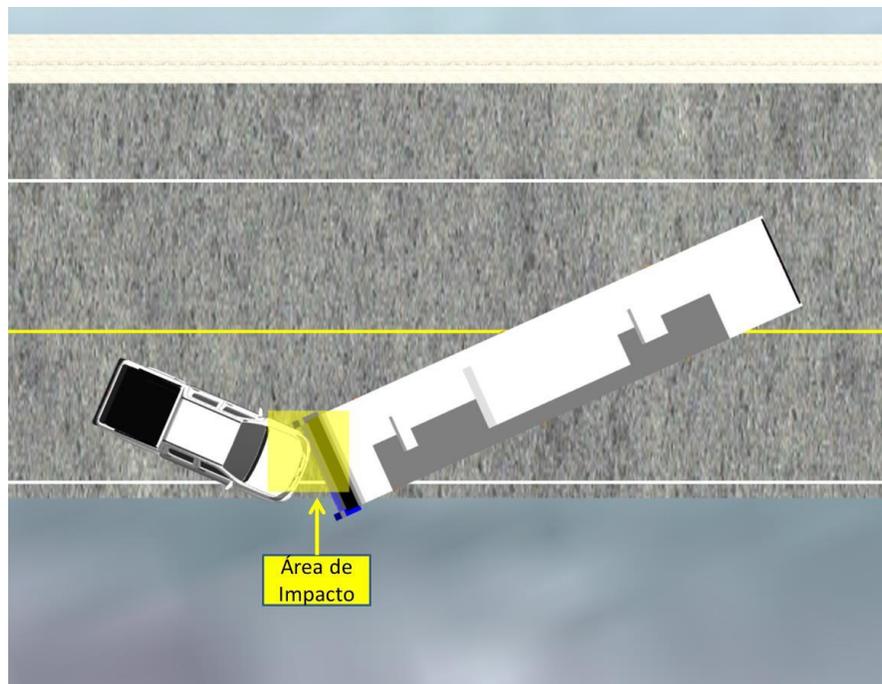
IMAGEN No. 21: En esta imagen se muestra la posición relativa de los vehículos al momento del impacto y el área de color amarilla donde se presentó la colisión.

El área de 2,0 x 2,0 m, área de color amarillo, indica que el impacto se presenta en cualquier punto de esta área, la cual se encuentra ubicada en el carril derecho en sentido Pueblo Nuevo – Valledupar, es decir en el carril de desplazamiento de la camioneta.

A partir de las evidencias encontradas, daños de los vehículos y posiciones finales, se determinó la posición relativa al momento del impacto, la cual se muestra en la imagen No. 21, para el vehículo No.1 **CAMIONETA** en su vértice anterior izquierdo; mientras tanto en el vehículo No. 2 **BUS**, en su zona anterior más hacia su tercio derecho.

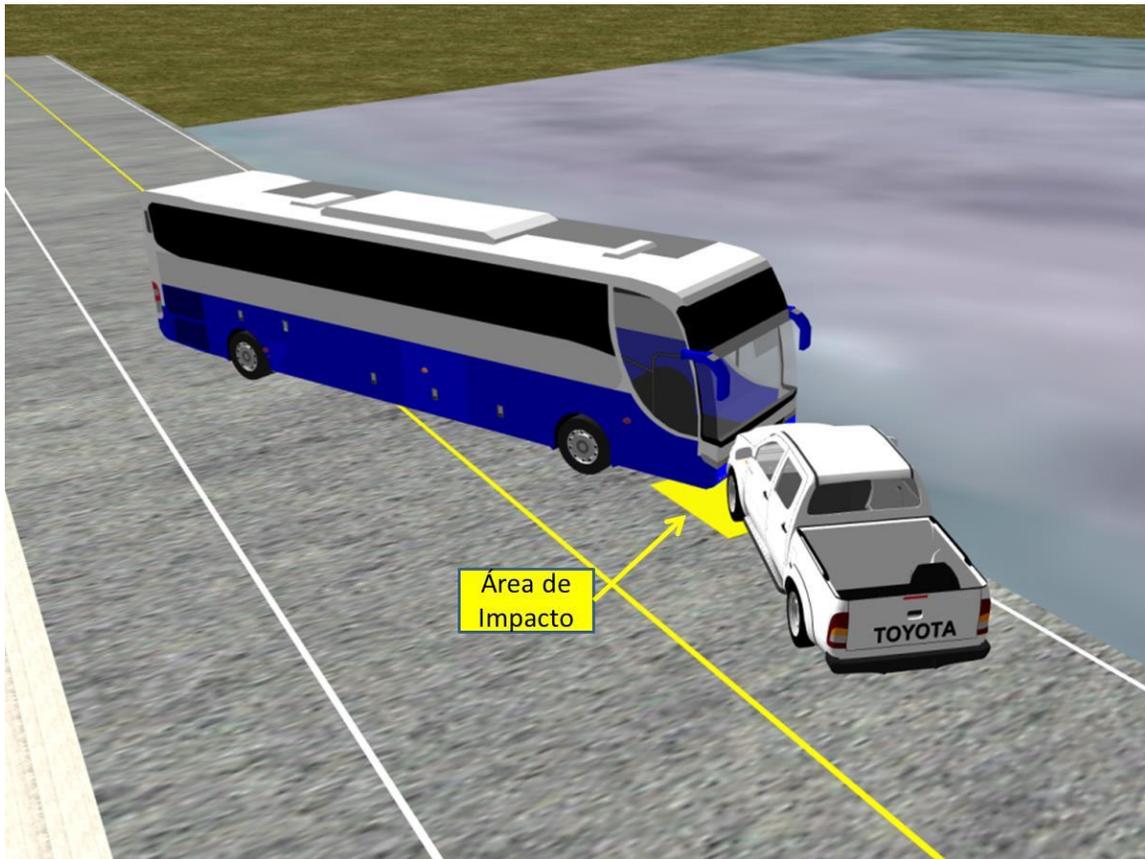
IMAGEN No. 22: En esta imagen en 3D se muestra la posición relativa de los vehículos involucrados al momento del impacto.

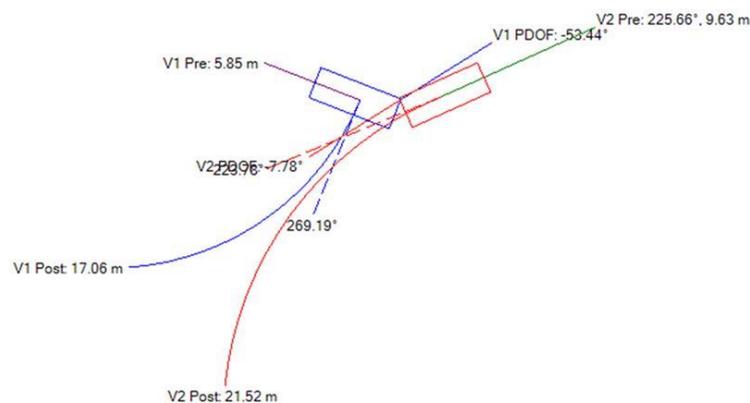
Vehicle 1 (CAMIONETA) Comparison Values		Vehicle 2 (BUS) Comparison Values	
ΔV Crush (km/h)	44.9	ΔV Crush (km/h)	12.0
ΔV Airbag (km/h)	0.0	ΔV Airbag (km/h)	0.0
ΔV Calculated (km/h)	44.9	ΔV Calculated (km/h)	12.0
PDOF (°)	0.00	PDOF (°)	0.00
PDOF Calculated (°)	306.56	PDOF Calculated (°)	352.22

Energy Before Impact (Nm)	1913292.81
Energy After Impact (Nm)	1355074.88

IMAGEN No. 24: En esta imagen se muestra un resumen de los cálculos realizados.

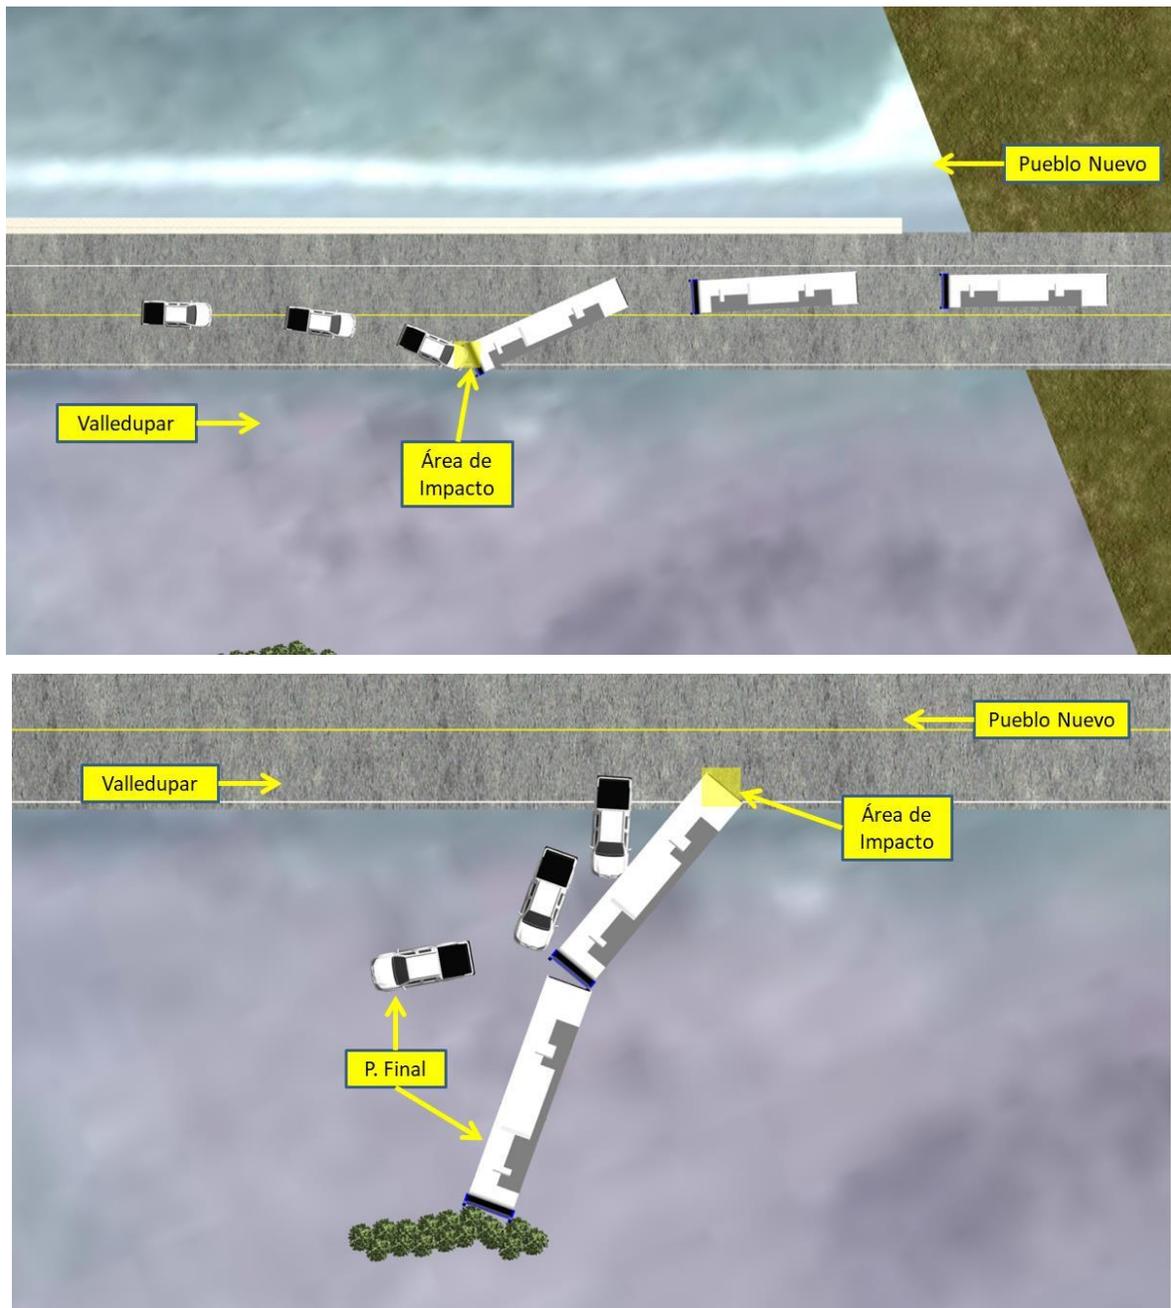
IMAGEN No. 25: En estas imágenes, vista en planta, se aprecia la secuencia del siniestro, nótese el sentido de desplazamiento de los vehículos, el área de impacto de color amarillo y el movimiento hasta sus posiciones finales.

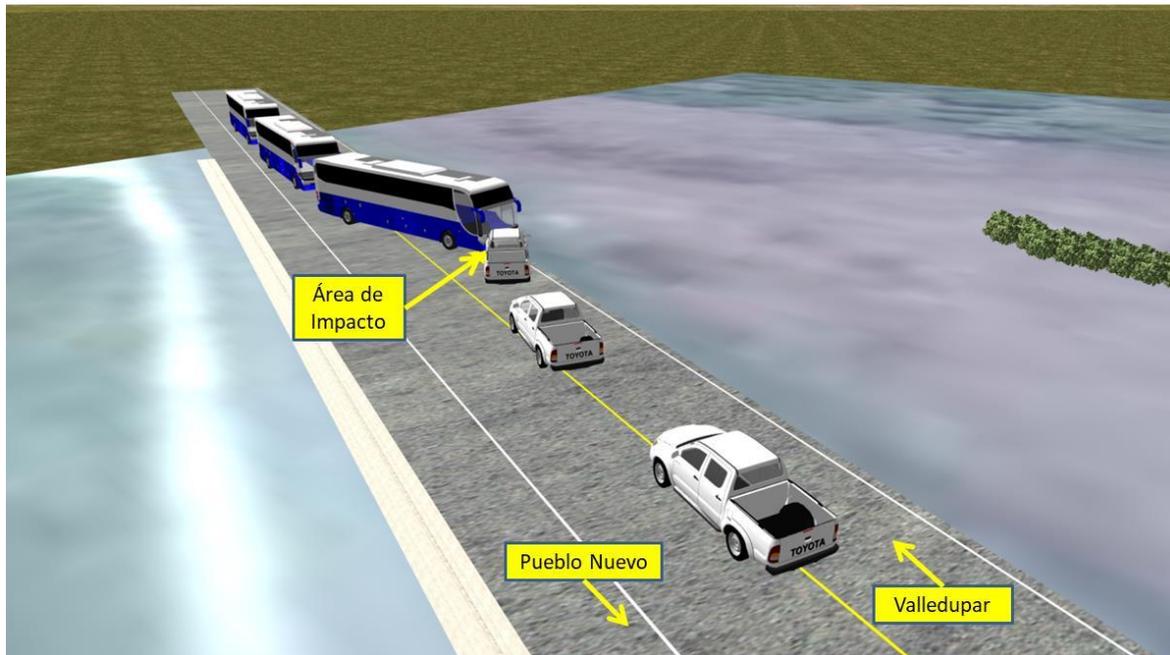
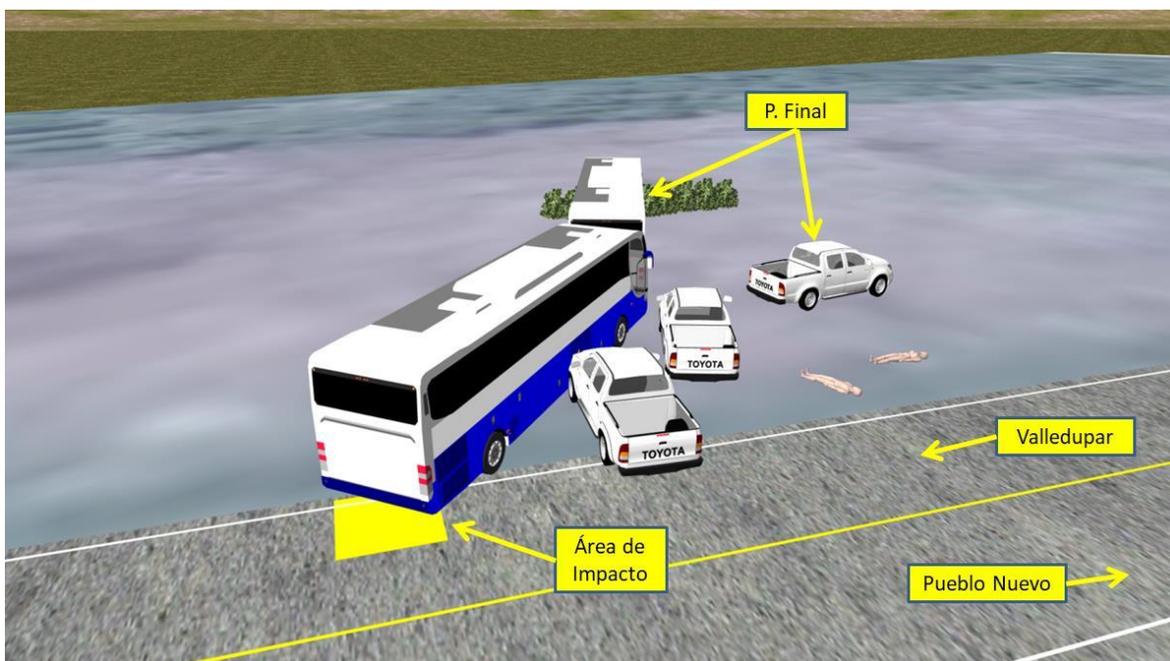
IMAGEN No. 26: En estas imágenes en 3D se aprecia la secuencia del accidente, nótese el sentido de desplazamiento de los vehículos y la posición relativa al momento del impacto y los desplazamientos hasta sus posiciones finales.
