REFERENCIA: VERBAL DE RESPONSABILIDAD CIVIL. EXTRACONTRACTUAL
DEMANDANTE: BELFOR CANEDO BELEÑO Y OTROS.
DEMANDADO: SBS SEGUROS COLOMBIA S.A Y OTROS.
RADICACION: 20-001-31-03-005-2019-00242-00

INFORME TÉCNICO - PERICIAL DE RECONSTRUCCIÓN DE ACCIDENTE DE TRÁNSITO R. A. T[®] 2

VEHÍCULO No. 1: CAMIONETA, TOYOTA HILUX, modelo 2014, color blanco,
placa **WFB 985**.

VEHÍCULO No. 2: BUS, VOLVO B9R, modelo 2011, color plata y azul, placa
UWS 901.

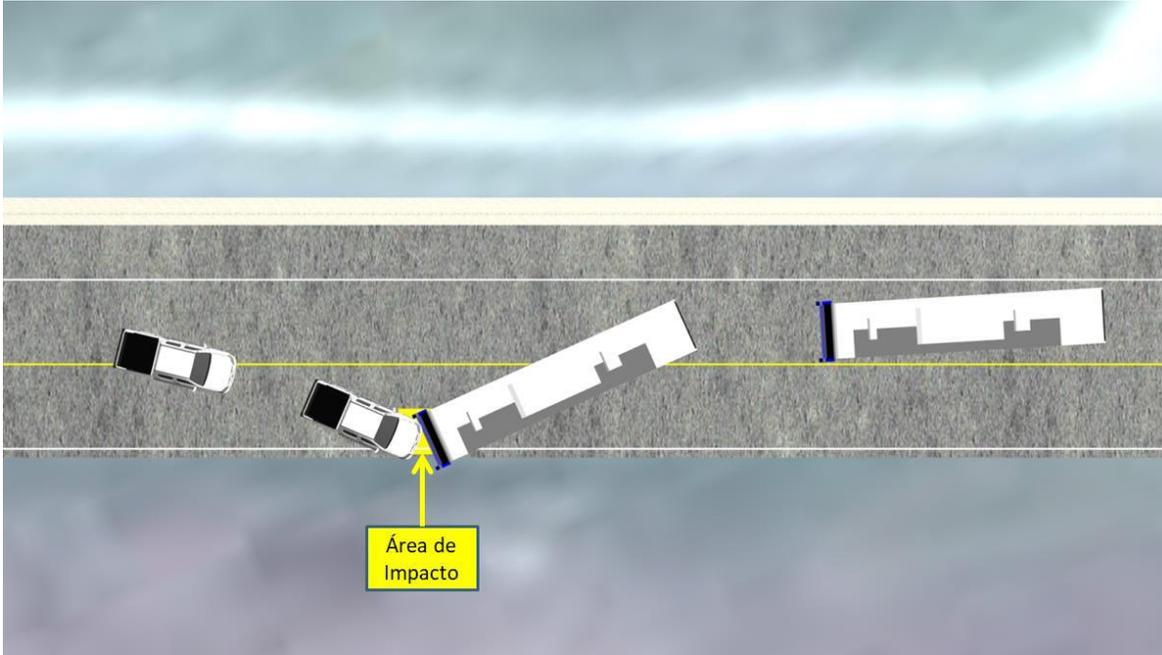
IMAGEN No. 27: En esta imagen vista en planta se aprecia la ubicación de los vehículos 1 s antes del impacto si sus velocidades son constantes y la posición relativa al momento del impacto de color amarillo.

El hecho que analiza la evitabilidad del accidente radica en determinar en qué lugar se encontraba cada vehículo cuando podía percibir al otro como riesgo, y así realizar las maniobras tendientes a evitar el contacto entre ellos, maniobras como frenar o girar.
