## Fwd: Contestacion Demanda Proceso 2020-00734

**REFERENCIA:** CONTESTACIÓN DE LA  
DEMANDA EN PROCESO DE RESTITUCIÓN DE BIEN  
INMUEBLE ARRENDADO (Acción del Arrendatario).

# OFERTA REPARACION ESTACION DE SERVICIO EL MOLINO

**Estación de Servicio  
Lote el Molino**

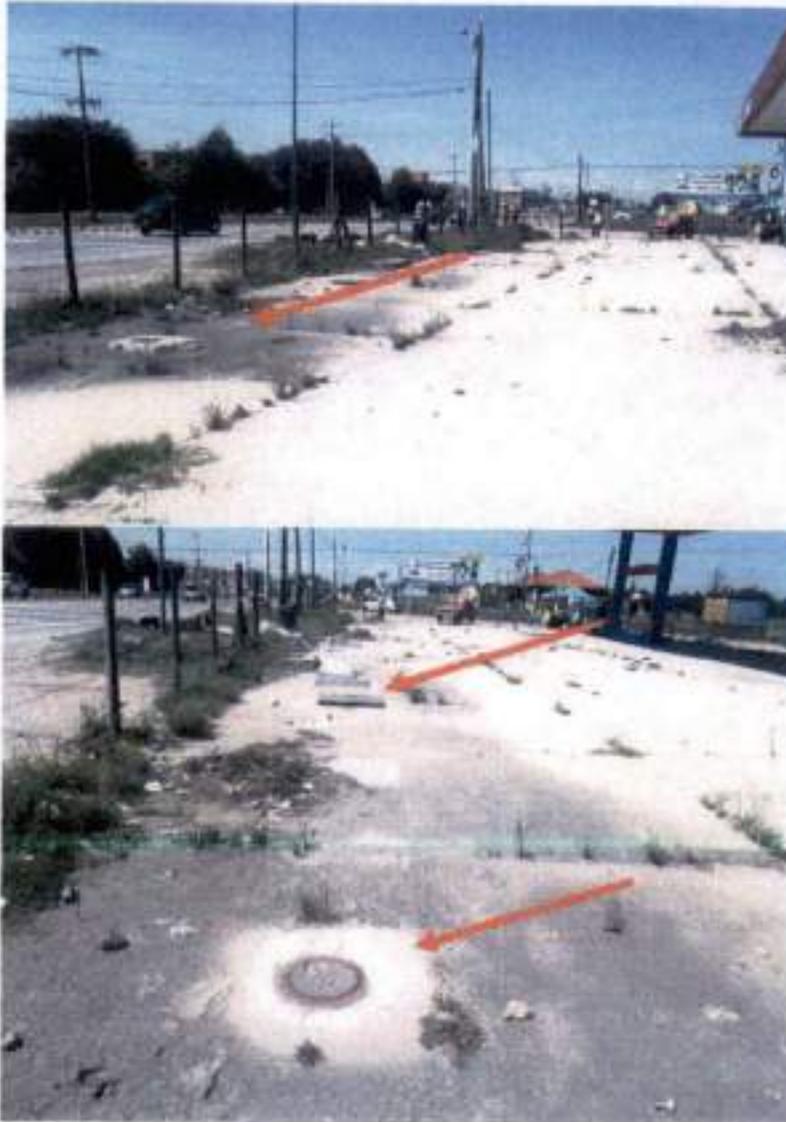
**Tanque de almacenamiento de combustible que requiere reubicación cerca de la vía.**

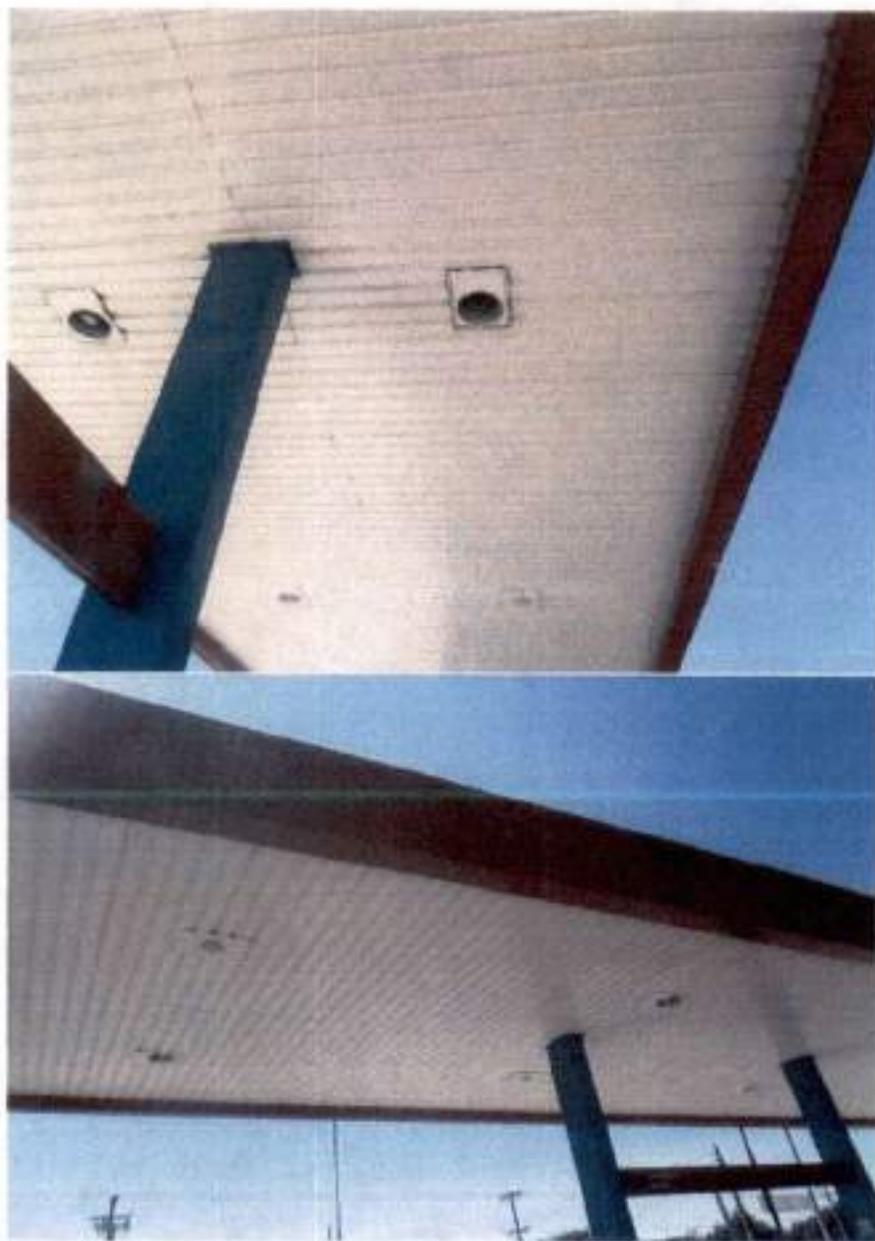
**Instalación de Luminarias LED en canopy**

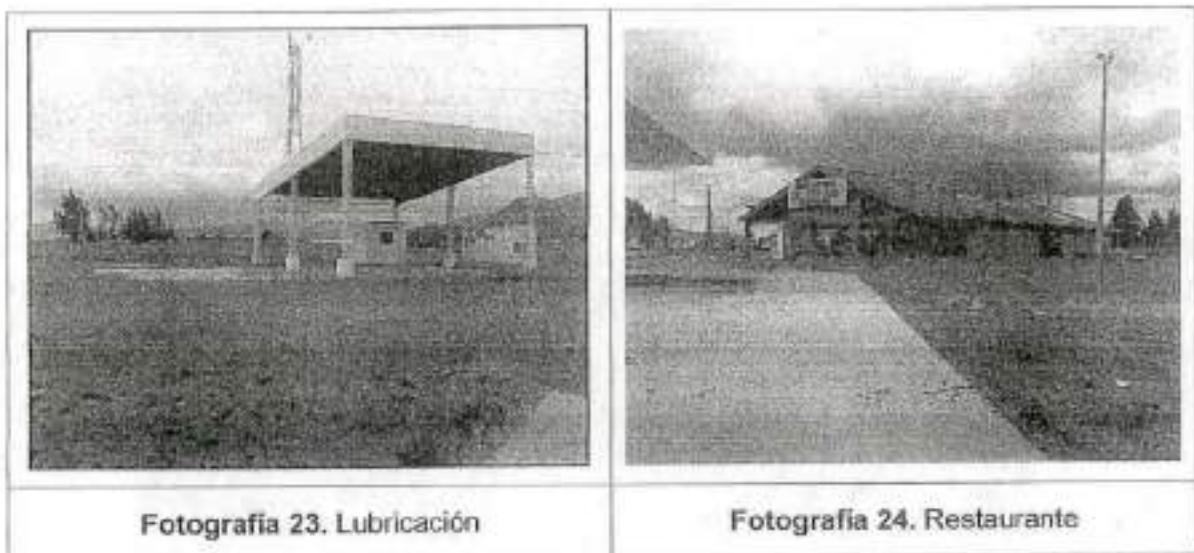
Actualmente la estación de servicio no cuenta con servicios complementarios, sin embargo, se cuenta con la infraestructura para un centro de lubricación y un restaurante.

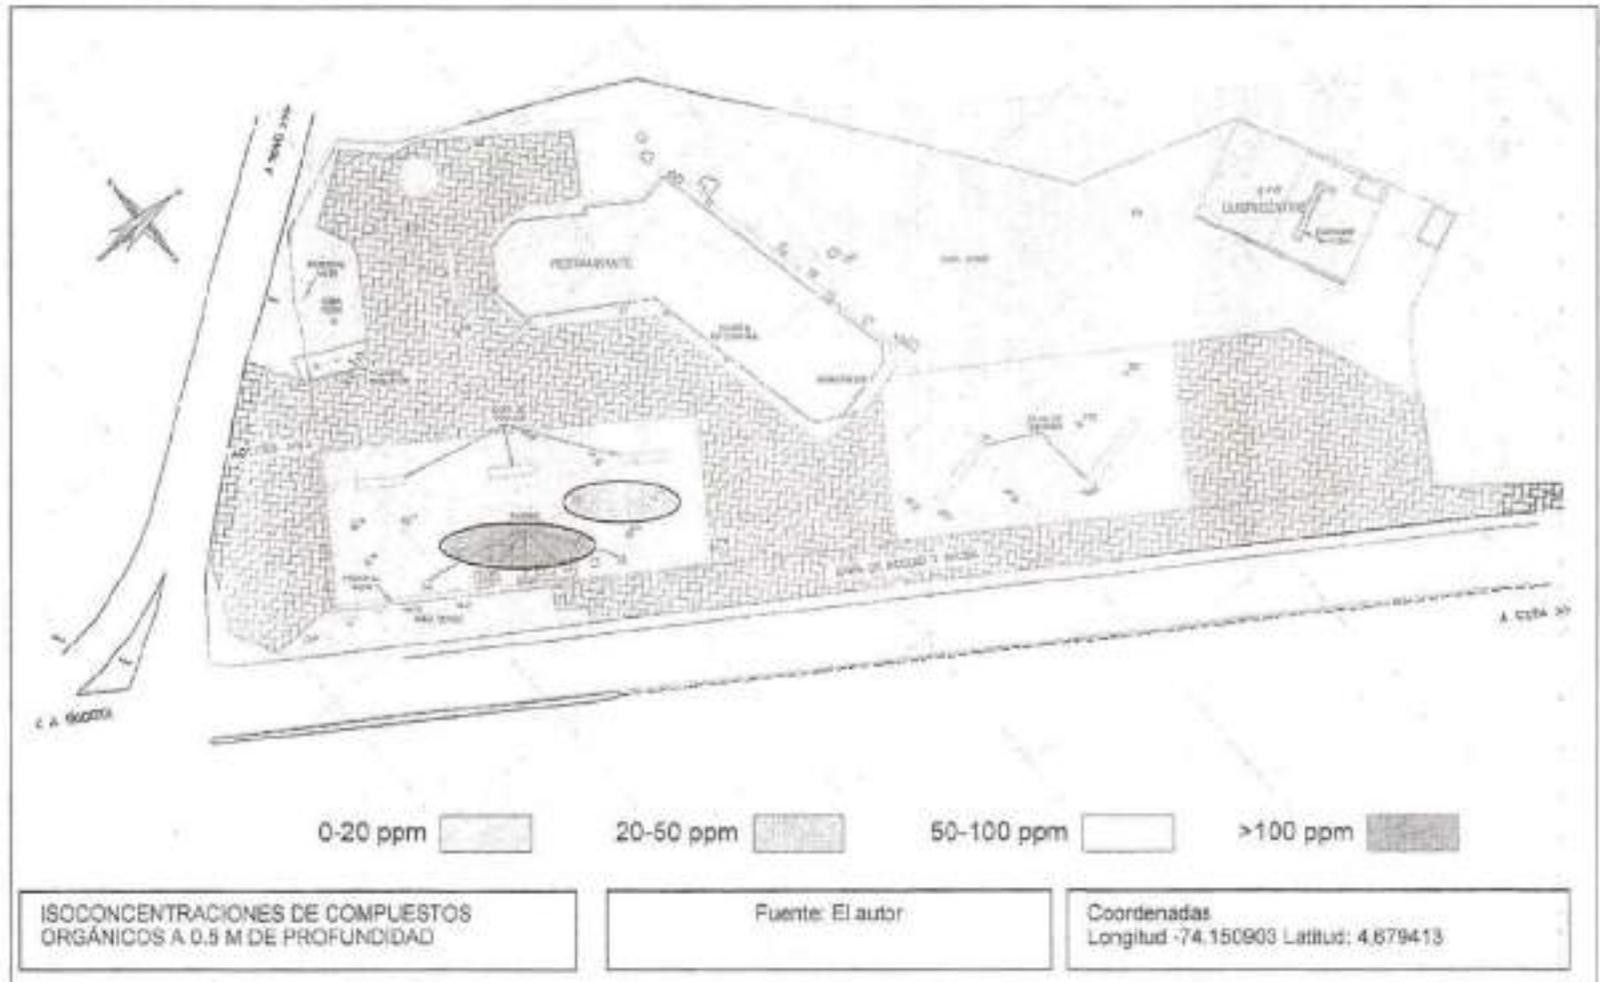
Figura 7. Iso-concentraciones de compuestos orgánicos a 0.5 m de profundidad

Los planos de iso-concentraciones a las diferentes profundidades de toma de muestras (Ver Figura 7-10 se observa que las mayores concentraciones detectadas (mayor a 100 ppm en color naranja) se encuentran entre la zona de tanques y las islas, lo cual puede asociarse a infiltraciones a través de la placa de concreto de la estación por deterioros y a que los tanques cuentan con llenados remotos.

- Las mayores concentraciones detectadas (mayor a 100 ppm) se encuentran entre la zona de tanques y las islas, lo cual puede asociarse a infiltraciones a través de la placa de concreto y al suelo directamente por deterioro de su infraestructura bien sea por posibles fuentes como: llenados remotos, tuberías de pared sencilla (tuberías en acero para distribución) donde los accesorios (uniones, codos, semi-codos y tes) pueden generar infiltraciones en suelo, cajas contenedoras en mampostería no herméticas o desde la placa directamente como resultado de la operación regular por la presencia de placas fisuradas y ausencia de canales perimetrales en la zona de venta y recibo de combustibles.

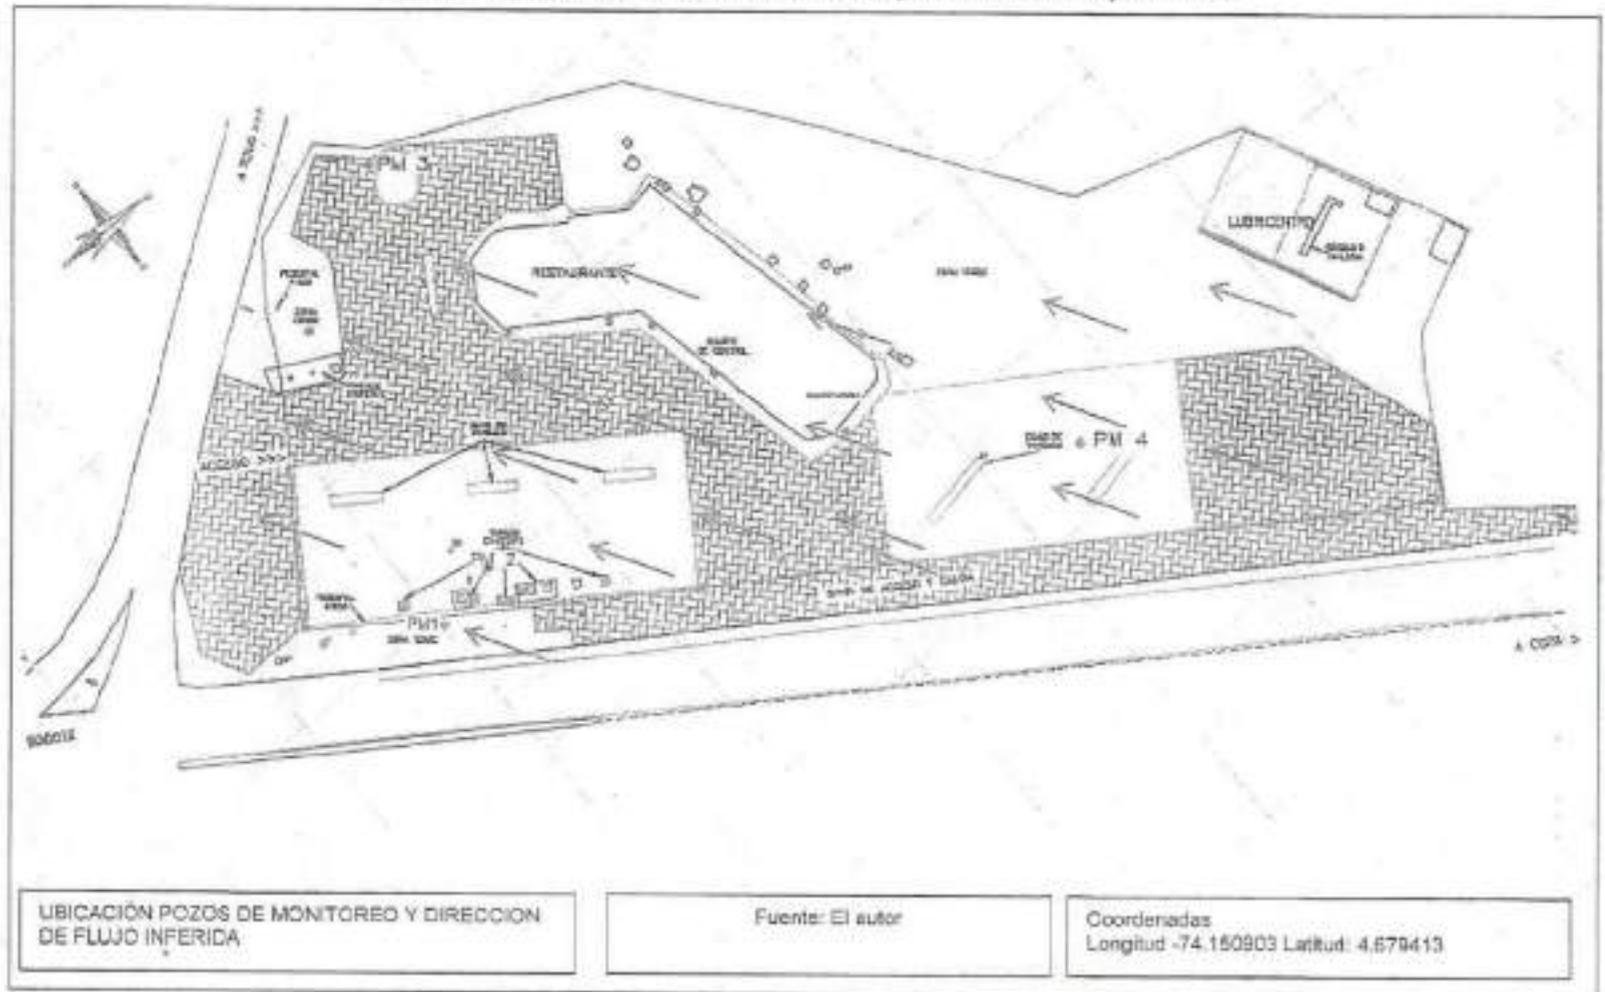
Figura 11. Ubicación pozos de monitoreo y dirección de flujo inferida

En la estación de servicio se realizó la nivelación topográfica y ubicación geográfica, utilizando coordenadas planas, de los pozos instalados. Cuando los niveles piezométricos en cada uno de los pozos de monitoreo se estabiliza se procede a su medida con una precisión milimétrica para así determinar la dirección del flujo del agua subterránea. En la Figura 14 se encuentra la ubicación de los pozos de monitoreo instalados.

Identificación	Nivel estático	Medición de VOC
PM1	1,49 m	6,5 ppm
PM2	1,12 m	485,3 ppm
PM3	0,95 m	2,7 ppm
PM4	1,07 m	0,1 ppm
