Ref. Acción Popular

PRIMERO: El barrio “El Altico” se encuentra ubicado en la cabecera urbana del Municipio de La Plata – Huila y desde hace varios años en el sector se presentan deslizamientos de tierra, *-sobre todo en época de invierno-*, que afectan en grado sumo las viviendas allí construidas.

INFORME DE VISITA Y CONCEPTO TÉCNICO	Código: F-CAM-106
		Versión: 2
		Fecha: 09 Abr 14

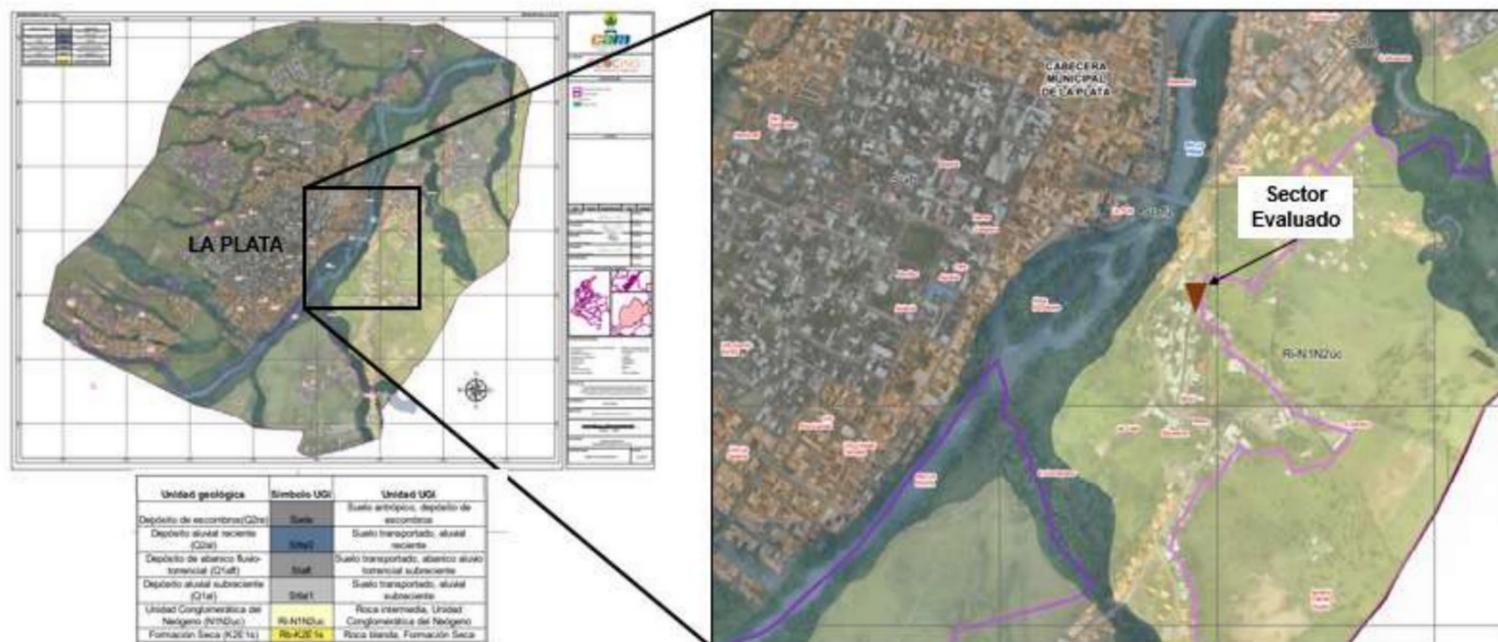
La geología para ingeniería correspondiente al sector evaluado ubicado en el barrio El Altico del municipio de La Plata (imagen 3) consta principalmente de la Roca blanda Formación Seca (Rb-K2E1s), Unidad conglomerática del Neógeno (Ri-N1N2uc), Depósito aluvial reciente (Stfal2).

Imagen 3. Mapa geológico tomado del estudio denominado “ESTUDIOS DETALLADOS DE AMENAZA, VULNERABILIDAD Y RIESGO POR FENÓMENOS DE REMOCIÓN EN MASA, INUNDACIONES Y AVENIDAS TORRENCIALES EN EL ÁREA URBANA DE LOS MUNICIPIOS DE COLOMBIA, IQUIRA, ALTAMIRA, PALESTINA, LA ARGENTINA Y LA PLATA EN EL DEPARTAMENTO DEL HUILA, TENIENDO EN CUENTA LOS LINEAMIENTOS DEL DECRETO 1077 DE 2015”, en el cual solo se tomará el “INFORME FINAL –MUNICIPIO LA PLATA” y compilado por el autor.

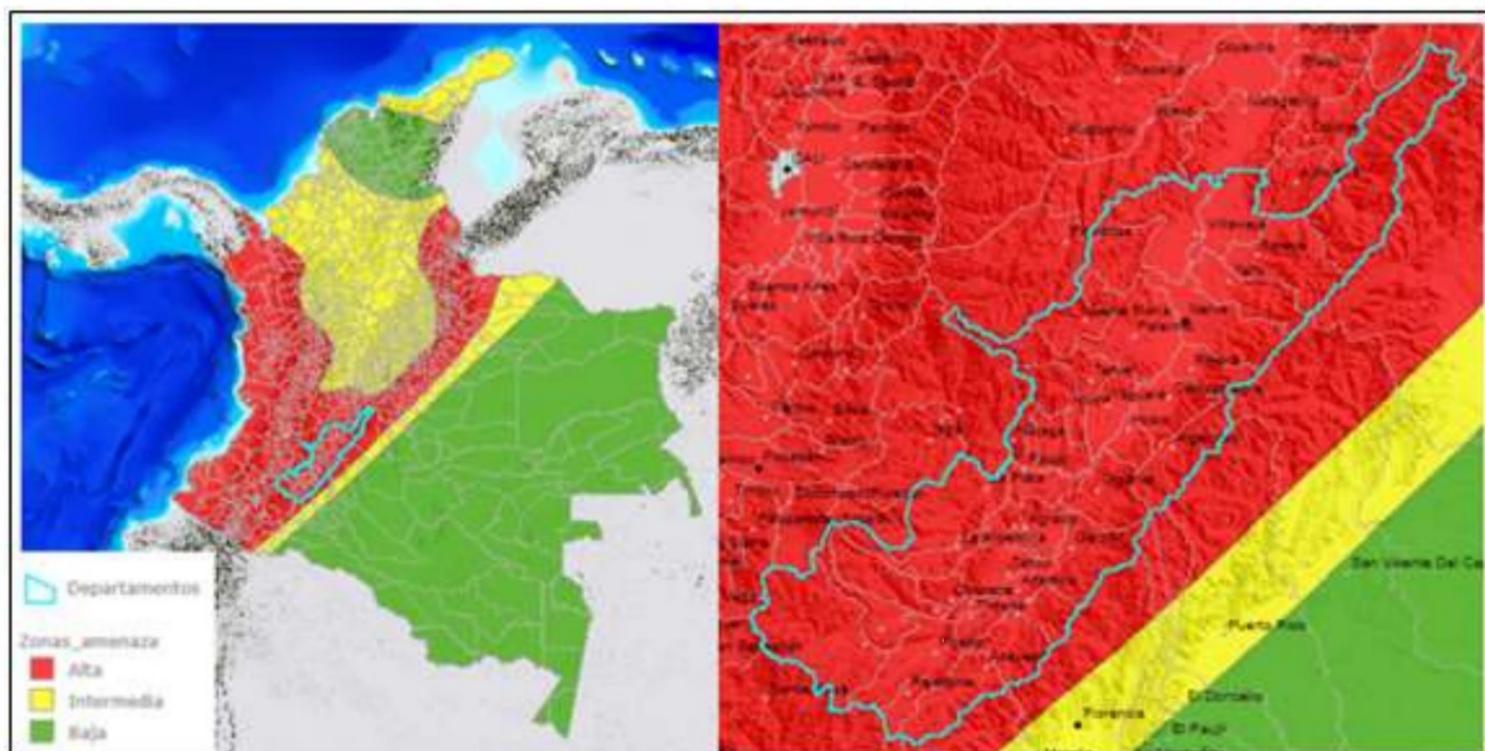
Esto se debe fundamentalmente a la posición tectónica y a las características geológicas que indican alta probabilidad de recurrencia de eventos sísmicos de magnitud importante. Como se puede observar en la imagen 4, todo el departamento del Huila está catalogado con un **grado de amenaza sísmica ALTO**, por consiguiente, el sector evaluado en el barrio El Altico del municipio de La Plata posee un **grado de amenaza sísmica ALTO**.

Imagen 4. Mapa nacional de amenaza sísmica, en esta imagen se muestra que el departamento del Huila se encuentra categorizado como zona de amenaza ALTA. Por tanto, el sector evaluado en el barrio El Altico del municipio de La Plata también se cataloga con amenaza sísmica ALTA.

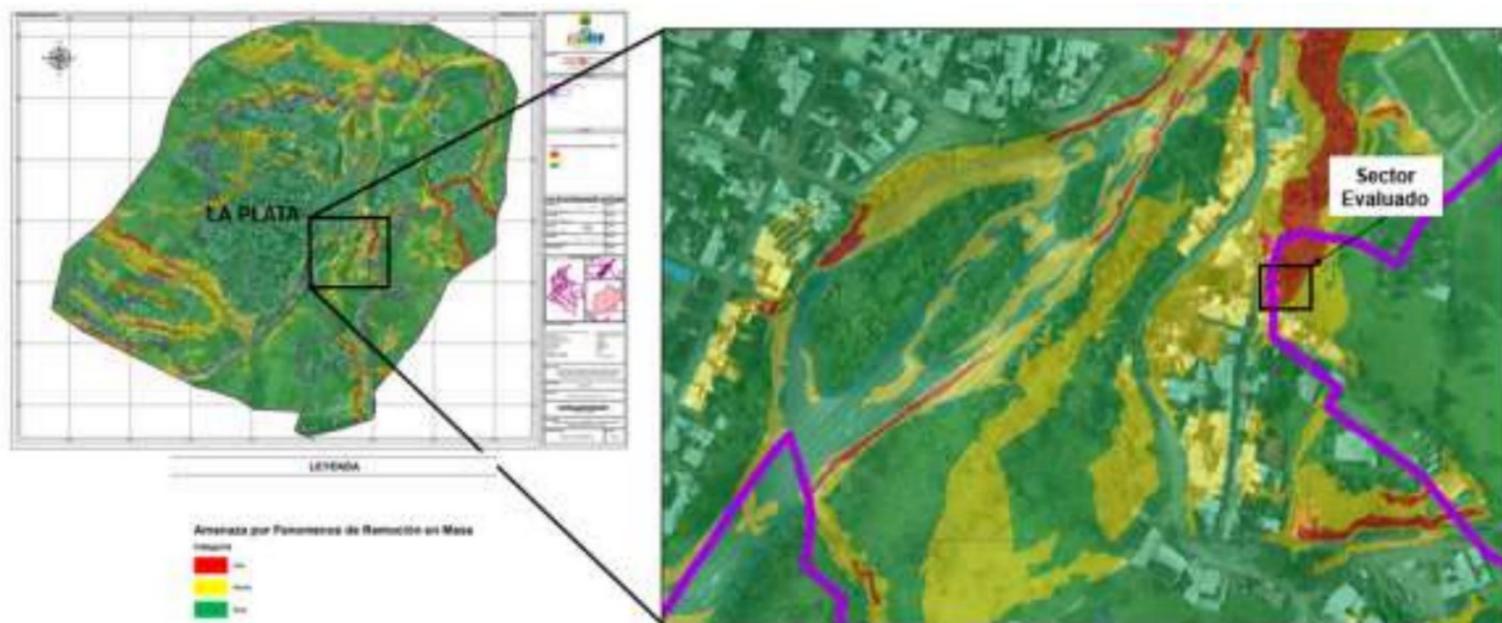
ALTAMIRA, PALESTINA, LA ARGENTINA Y LA PLATA EN EL DEPARTAMENTO DEL HUILA, TENIENDO EN CUENTA LOS LINEAMIENTOS DEL DECRETO 1077 DE 2015”, en el cual solo se tomará el “**INFORME FINAL –MUNICIPIO LA PLATA**” (imagen 5), indica que el sector visitado en el barrio El Altico en la cabecera urbana del municipio de La Plata, posee una **Amenaza MEDIA-ALTA** por movimientos en masa, adicionalmente basado en lo evidenciado en campo correspondiente al evento presentado en noviembre de 2021, donde se generó un deslizamiento en la parte trasera de la vivienda visitada y que genero afectaciones sobre esta misma, se puede catalogar la zona visitada como **amenaza ALTA** por movimientos en masa.

Imagen 5. Mapa Nacional de amenaza por movimientos en masa elaborado en el estudio denominado “ESTUDIOS DETALLADOS DE AMENAZA, VULNERABILIDAD Y RIESGO POR FENÓMENOS DE REMOCIÓN EN MASA, INUNDACIONES Y AVENIDAS TORRENCIALES EN EL ÁREA URBANA DE LOS MUNICIPIOS DE COLOMBIA, IQUIRA, ALTAMIRA, PALESTINA, LA ARGENTINA Y LA PLATA EN EL DEPARTAMENTO DEL HUILA, TENIENDO EN CUENTA LOS LINEAMIENTOS DEL DECRETO 1077 DE 2015”, en el cual solo se tomará el “**INFORME FINAL –MUNICIPIO LA PLATA**”. Nótese que el sector evaluado se encuentra en una zona caracterizada como amenaza MEDIA-ALTA asociada a eventos geomorfológicos. Compilado por el autor.

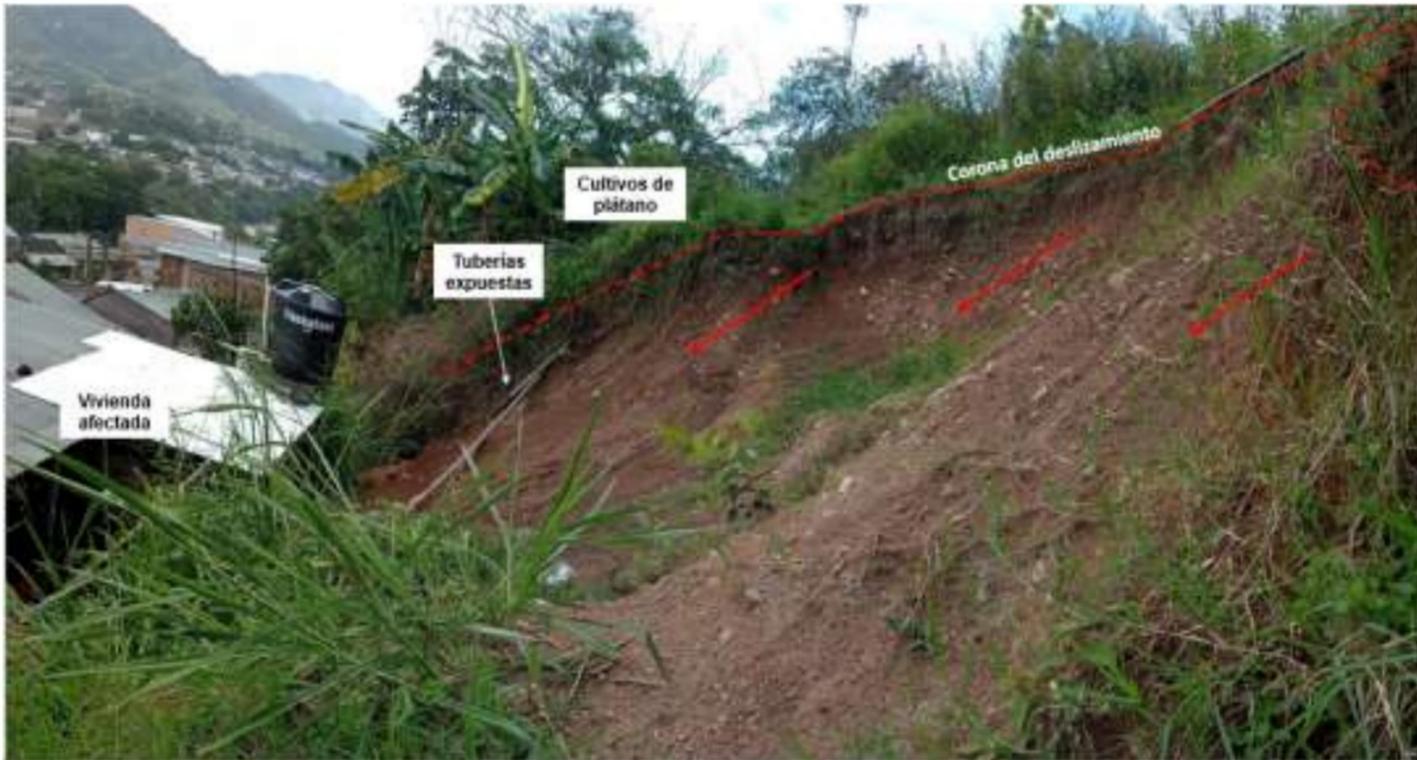
Así mismo se evidencio la existencia de un movimiento en masa, el cual se encuentra actualmente activo, y que corresponde a un deslizamiento tipo rotacional, el cual presenta una superficie de rotura curvada y cóncava, con una corona de aproximadamente 8 metros (registro fotográfico 1).

Registro fotográfico 1. Deslizamiento evidenciado en el barrio El Altico, en cercanías de una vivienda.

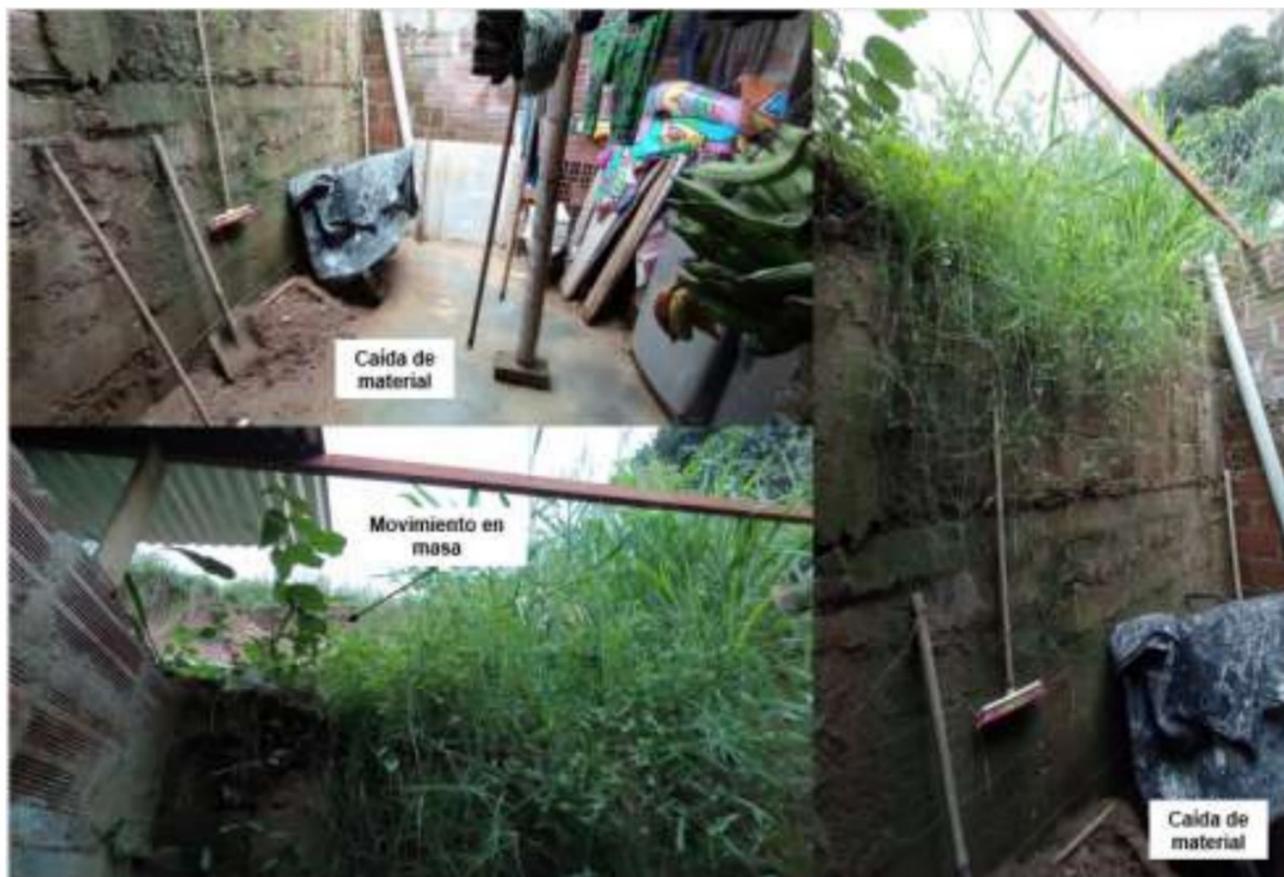
Este movimiento generó afectaciones en una vivienda, debido a que el deslizamiento presenta una dirección de depositación hacia el patio trasero de esta (registro fotográfico 1). Según los propietarios de la vivienda, el deslizamiento ocurrió durante un periodo de altas precipitaciones en noviembre de 2021, y que ocasiono la perdida de algunos electrodomésticos y un muro que protegía la casa. Adicionalmente, afirman que durante épocas de lluvias se presenta caída de material al patio trasero de la casa, evidenciando que este deslizamiento aún se encuentra activo (registro fotográfico 2).

Registro fotográfico 2. Patio trasero de la vivienda visitada en el barrio El Altico, donde se depositó material durante el deslizamiento.

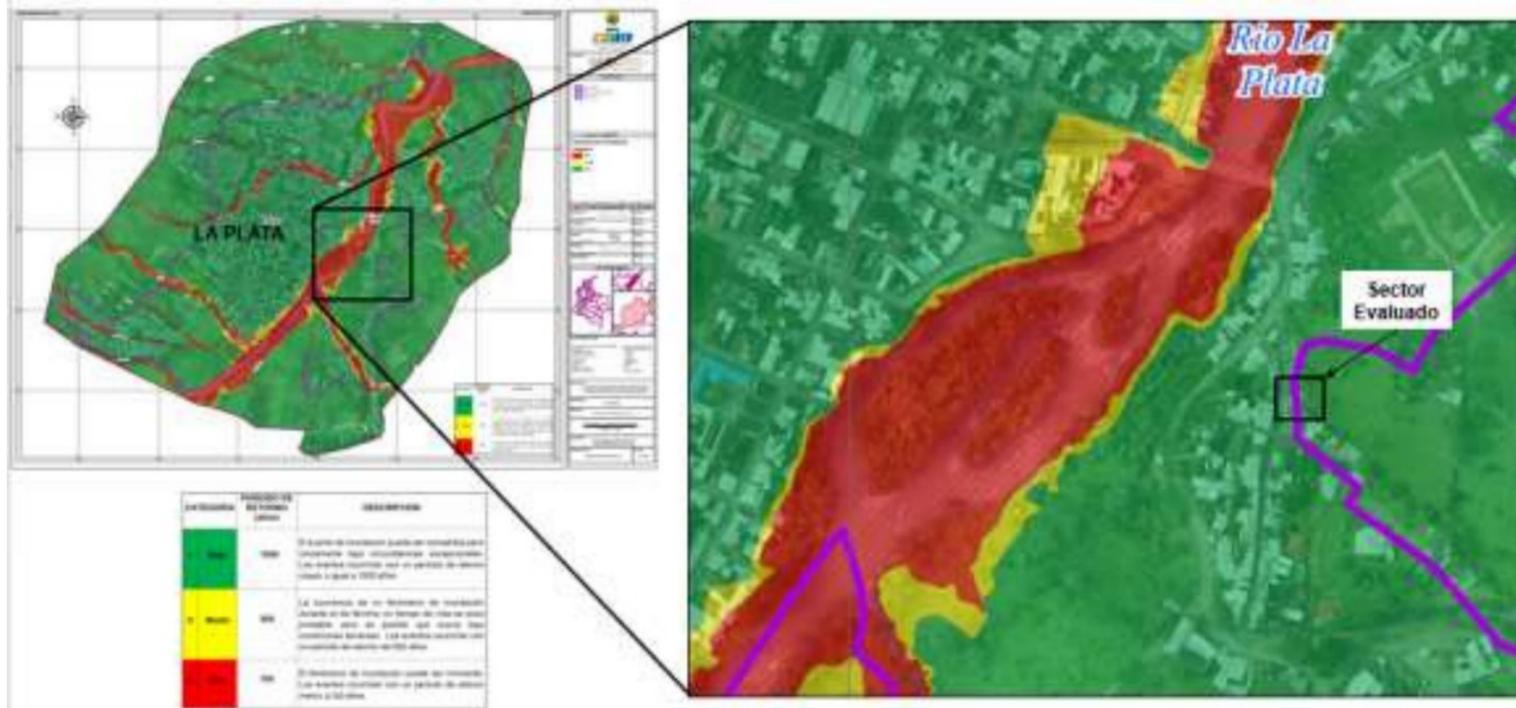
Imagen 6. Mapa de amenaza por inundaciones elaborado en el estudio denominado “ESTUDIOS DETALLADOS DE AMENAZA, VULNERABILIDAD Y RIESGO POR FENÓMENOS DE REMOCIÓN EN MASA, INUNDACIONES Y AVENIDAS TORRENCIALES EN EL ÁREA URBANA DE LOS MUNICIPIOS DE COLOMBIA, IQUIRA, ALTAMIRA, PALESTINA, LA ARGENTINA Y LA PLATA EN EL DEPARTAMENTO DEL HUILA, TENIENDO EN CUENTA LOS LINEAMIENTOS DEL DECRETO 1077 DE 2015”, en el cual solo se tomará el “**INFORME FINAL –MUNICIPIO LA PLATA**”. Nótese que el sector evaluado presenta una amenaza BAJA por eventos de inundaciones. Compilado por el autor.

Al analizar el mapa de amenaza de inundaciones y avenidas torrenciales (imagen 6 e imagen 7) elaborados en el estudio denominado “ESTUDIOS DETALLADOS DE AMENAZA, VULNERABILIDAD Y RIESGO POR FENÓMENOS DE REMOCIÓN EN MASA, INUNDACIONES Y AVENIDAS TORRENCIALES EN EL ÁREA URBANA DE LOS MUNICIPIOS DE COLOMBIA, IQUIRA, ALTAMIRA, PALESTINA, LA ARGENTINA Y LA PLATA EN EL DEPARTAMENTO DEL HUILA, TENIENDO EN CUENTA LOS LINEAMIENTOS DEL DECRETO 1077 DE 2015”, en el cual solo se tomará el “**INFORME FINAL –MUNICIPIO LA PLATA**”, y lo observado en campo se determina que no existe ningún drenaje que atraviese el sector o que afecte directa o indirectamente la zona evaluada. Por lo tanto, el **sector evaluado presenta una amenaza BAJA de origen hidrometeorológico (inundaciones y/o avenidas torrenciales).**

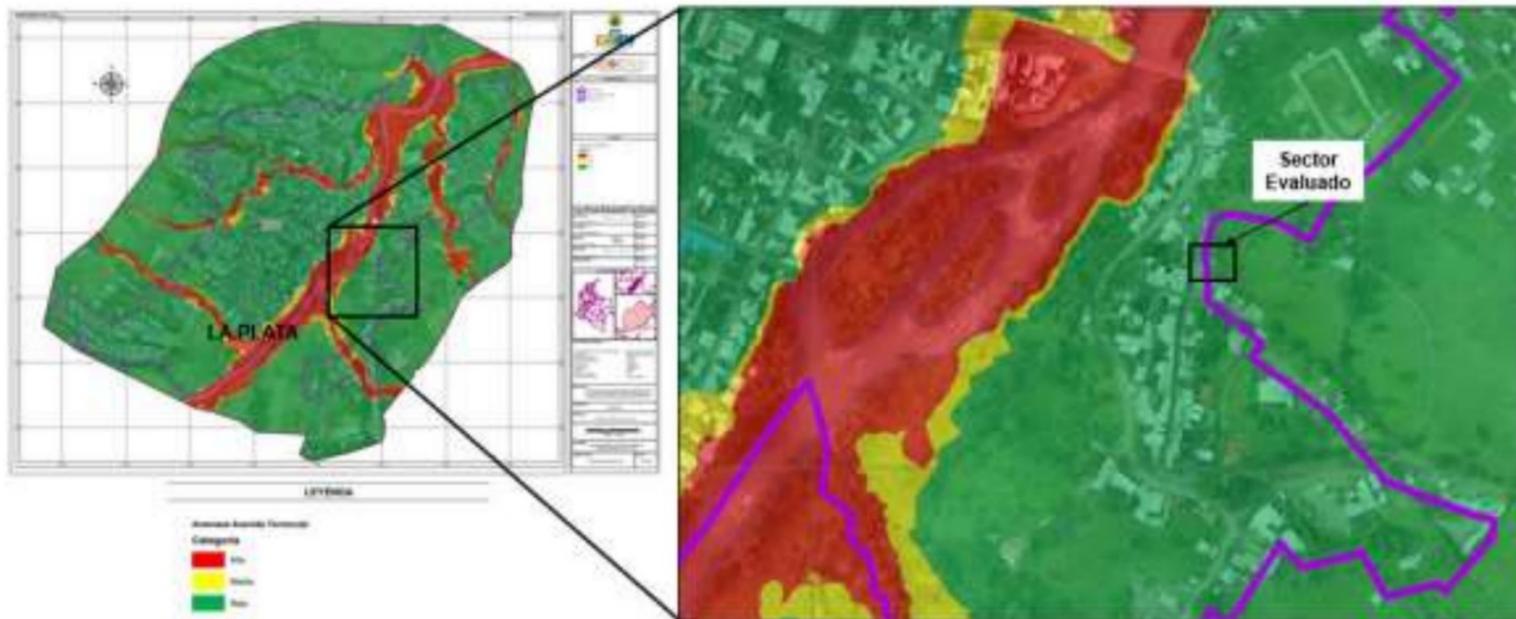
Imagen 7. Mapa de amenaza por avenidas torrenciales elaborado en el estudio denominado “ESTUDIOS DETALLADOS DE AMENAZA, VULNERABILIDAD Y RIESGO POR FENÓMENOS DE REMOCIÓN EN MASA, INUNDACIONES Y AVENIDAS TORRENCIALES EN EL ÁREA URBANA DE LOS MUNICIPIOS DE COLOMBIA, IQUIRA, ALTAMIRA, PALESTINA, LA ARGENTINA Y LA PLATA EN EL DEPARTAMENTO DEL HUILA, TENIENDO EN CUENTA LOS LINEAMIENTOS DEL DECRETO 1077 DE 2015”, en el cual solo se tomará el “**INFORME FINAL –MUNICIPIO LA PLATA**”. Nótese que el sector evaluado presenta una amenaza BAJA por eventos de avenidas torrenciales. Compilado por el autor.

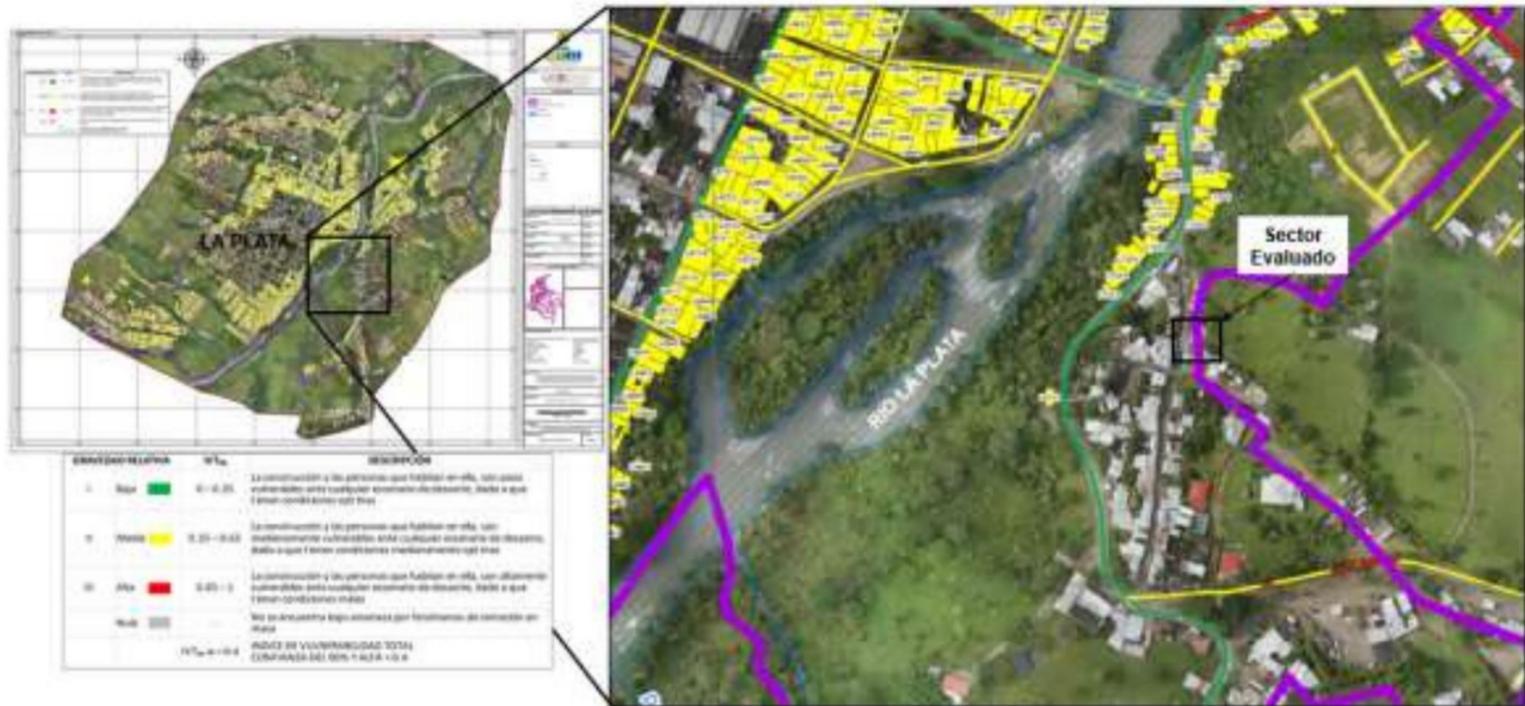
De acuerdo a lo arrojado por el estudio “*ESTUDIOS DETALLADOS DE AMENAZA, VULNERABILIDAD Y RIESGO POR FENÓMENOS DE REMOCIÓN EN MASA, INUNDACIONES Y AVENIDAS TORRENCIALES EN EL ÁREA URBANA DE LOS MUNICIPIOS DE COLOMBIA, IQUIRA, ALTAMIRA, PALESTINA, LA ARGENTINA Y LA PLATA EN EL DEPARTAMENTO DEL HUILA, TENIENDO EN CUENTA LOS LINEAMIENTOS DEL DECRETO 1077 DE 2015*”, en el cual solo se tomará el “**INFORME FINAL –MUNICIPIO LA PLATA**” se determina que el sector evaluado en el barrio El Altico presenta **vulnerabilidad BAJA** frente a **movimientos en masa** (imagen 8), **inundaciones** (imagen 9) y **avenidas torrenciales** (imagen 10).

Imagen 8. Mapa de vulnerabilidad por movimientos en masa elaborado en el estudio denominado “ESTUDIOS DETALLADOS DE AMENAZA, VULNERABILIDAD Y RIESGO POR FENÓMENOS DE REMOCIÓN EN MASA, INUNDACIONES Y AVENIDAS TORRENCIALES EN EL ÁREA URBANA DE LOS MUNICIPIOS DE COLOMBIA, IQUIRA, ALTAMIRA, PALESTINA, LA ARGENTINA Y LA PLATA EN EL DEPARTAMENTO DEL HUILA, TENIENDO EN CUENTA LOS LINEAMIENTOS DEL DECRETO 1077 DE 2015”, en el cual solo se tomará el “**INFORME FINAL –MUNICIPIO LA PLATA**”. Compilado por el autor.

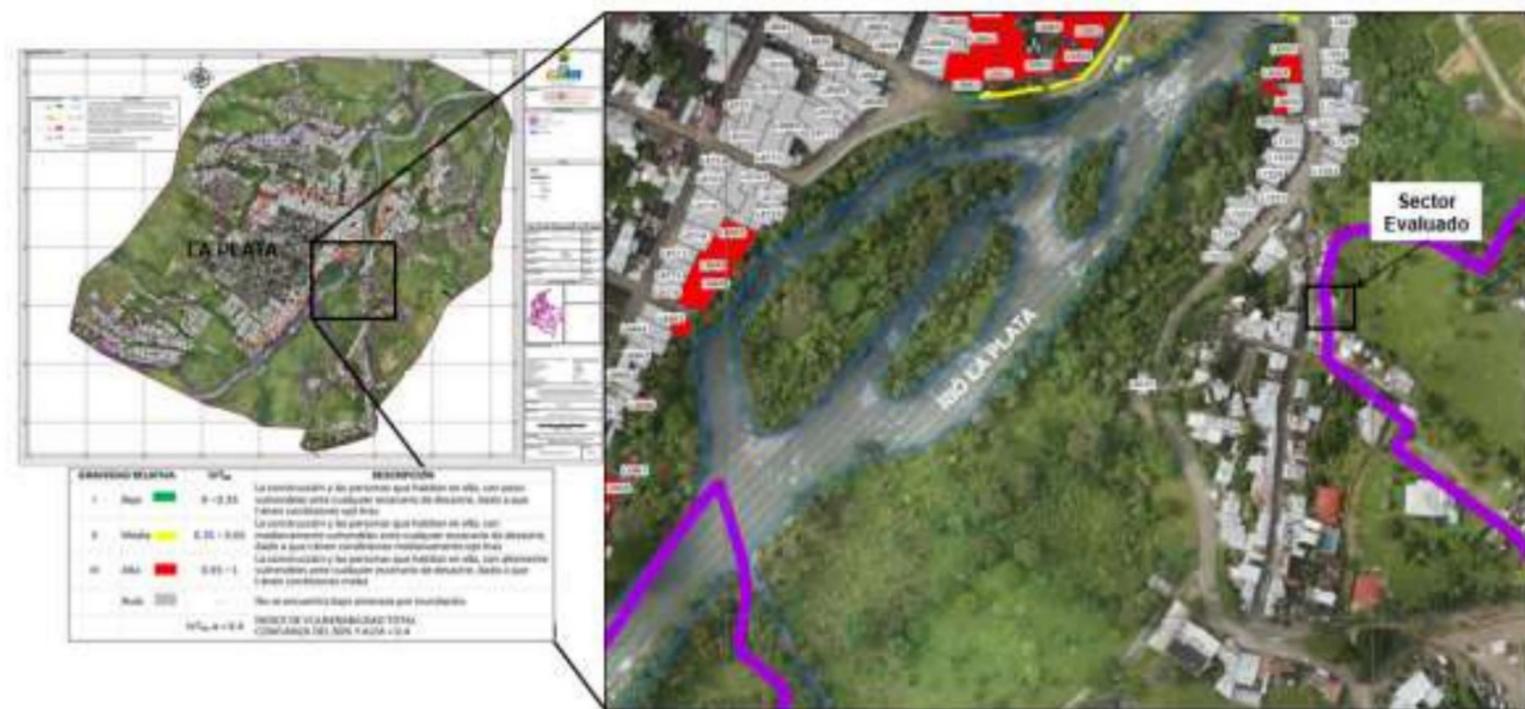
Imagen 9. Mapa de vulnerabilidad por inundaciones elaborado en el estudio denominado “ESTUDIOS DETALLADOS DE AMENAZA, VULNERABILIDAD Y RIESGO POR FENÓMENOS DE REMOCIÓN EN MASA, INUNDACIONES Y AVENIDAS TORRENCIALES EN EL ÁREA URBANA DE LOS MUNICIPIOS DE COLOMBIA, IQUIRA, ALTAMIRA, PALESTINA, LA ARGENTINA Y LA PLATA EN EL DEPARTAMENTO DEL HUILA, TENIENDO EN CUENTA LOS LINEAMIENTOS DEL DECRETO 1077 DE 2015”, en el cual solo se tomará el “**INFORME FINAL –MUNICIPIO LA PLATA**”. Compilado por el autor.

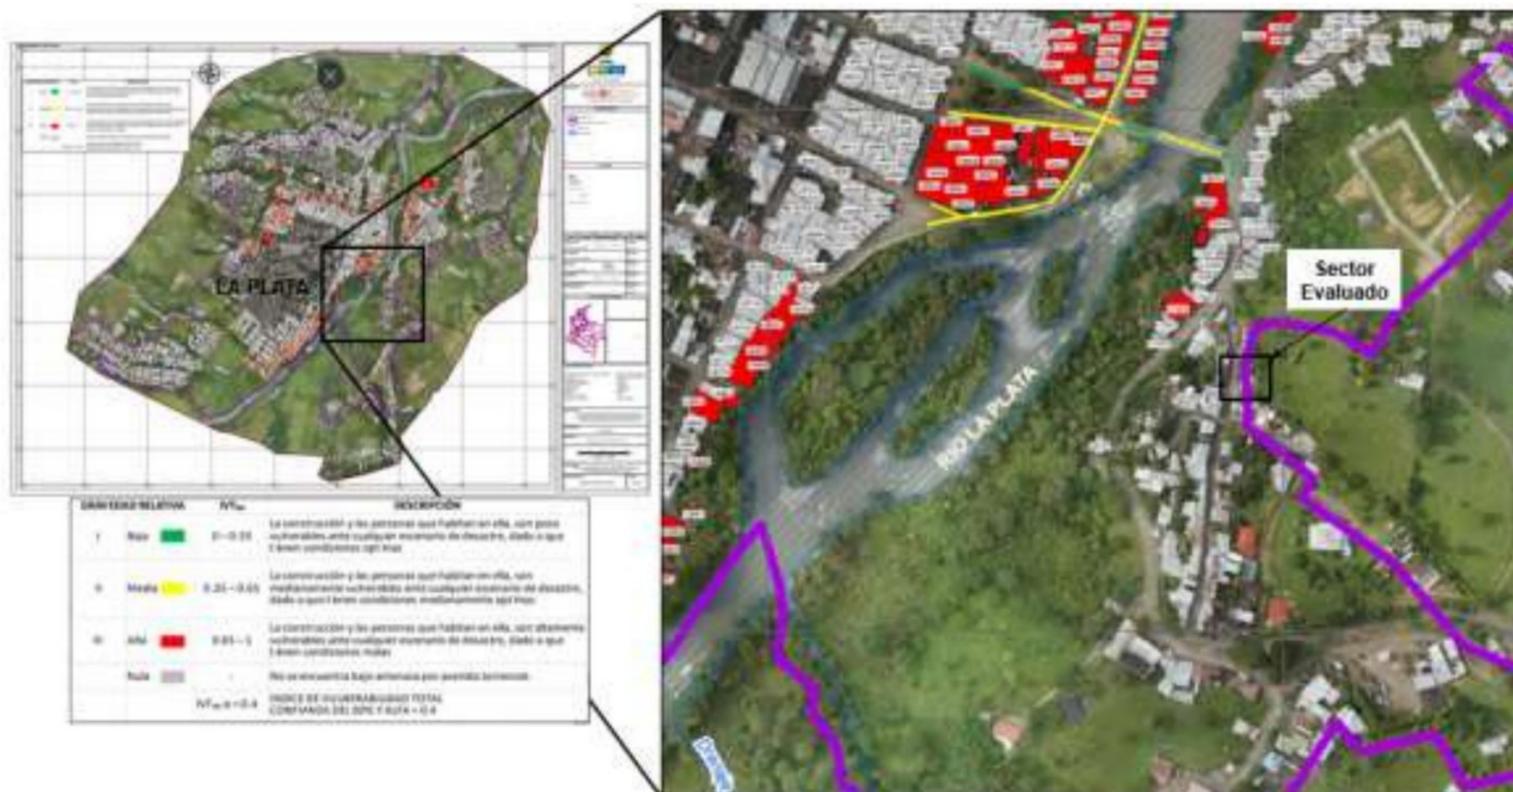
Imagen 10. Mapa de vulnerabilidad por avenidas torrenciales elaborado en el estudio denominado “ESTUDIOS DETALLADOS DE AMENAZA, VULNERABILIDAD Y RIESGO POR FENÓMENOS DE REMOCIÓN EN MASA, INUNDACIONES Y AVENIDAS TORRENCIALES EN EL ÁREA URBANA DE LOS MUNICIPIOS DE COLOMBIA, IQUIRA, ALTAMIRA, PALESTINA, LA ARGENTINA Y LA PLATA EN EL DEPARTAMENTO DEL HUILA, TENIENDO EN CUENTA LOS LINEAMIENTOS DEL DECRETO 1077 DE 2015”, en el cual solo se tomará el “**INFORME FINAL –MUNICIPIO LA PLATA**”. Compilado por el autor.

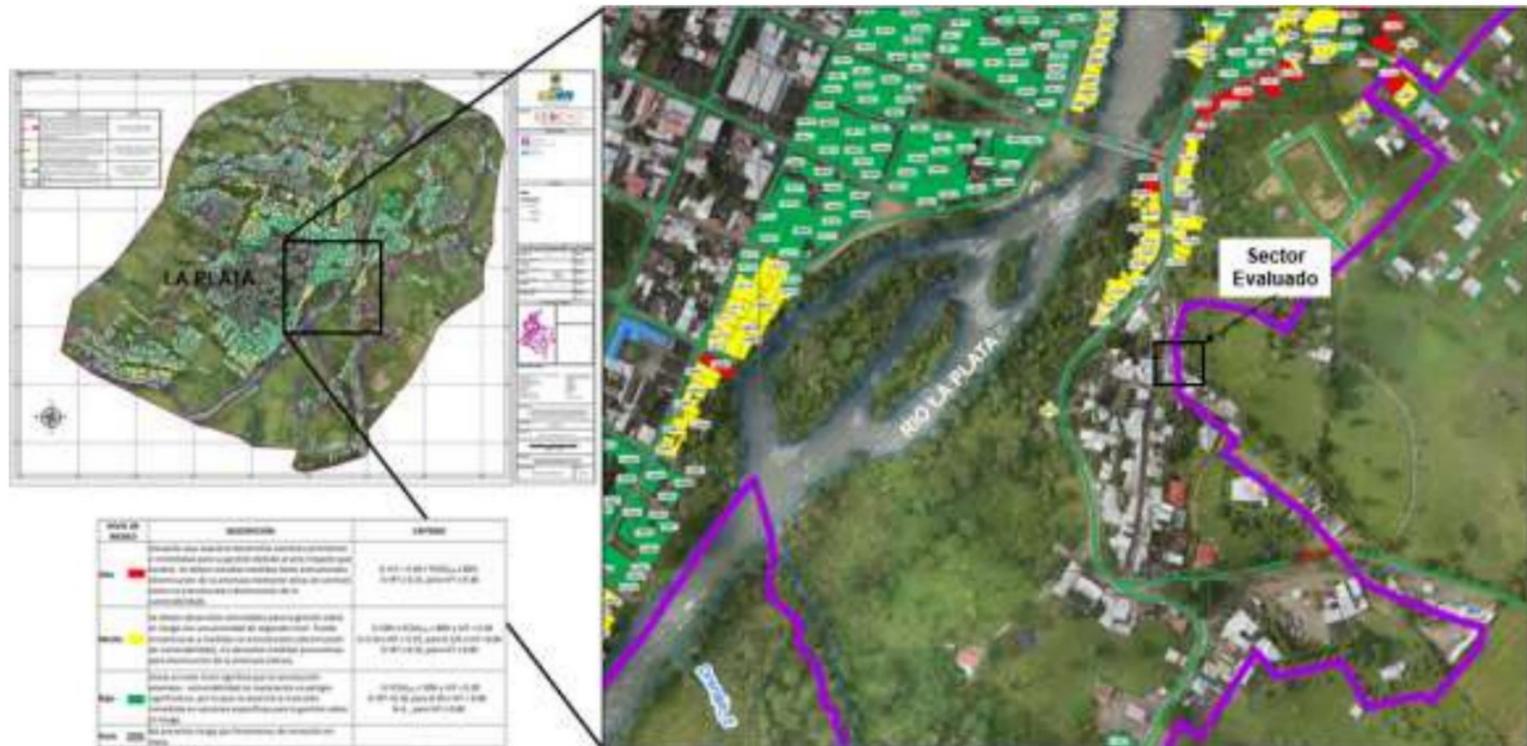
evaluado en campo, se determina que la vivienda evaluada presenta un riesgo **ALTO** por movimientos en masa, debido al deslizamiento presentado en la zona.

Imagen 11. Mapa de riesgo por movimientos en masa elaborado en el estudio denominado “ESTUDIOS DETALLADOS DE AMENAZA, VULNERABILIDAD Y RIESGO POR FENÓMENOS DE REMOCIÓN EN MASA, INUNDACIONES Y AVENIDAS TORRENCIALES EN EL ÁREA URBANA DE LOS MUNICIPIOS DE COLOMBIA, IQUIRA, ALTAMIRA, PALESTINA, LA ARGENTINA Y LA PLATA EN EL DEPARTAMENTO DEL HUILA, TENIENDO EN CUENTA LOS LINEAMIENTOS DEL DECRETO 1077 DE 2015”, en el cual solo se tomará el “**INFORME FINAL –MUNICIPIO LA PLATA**”. Compilado por el autor.

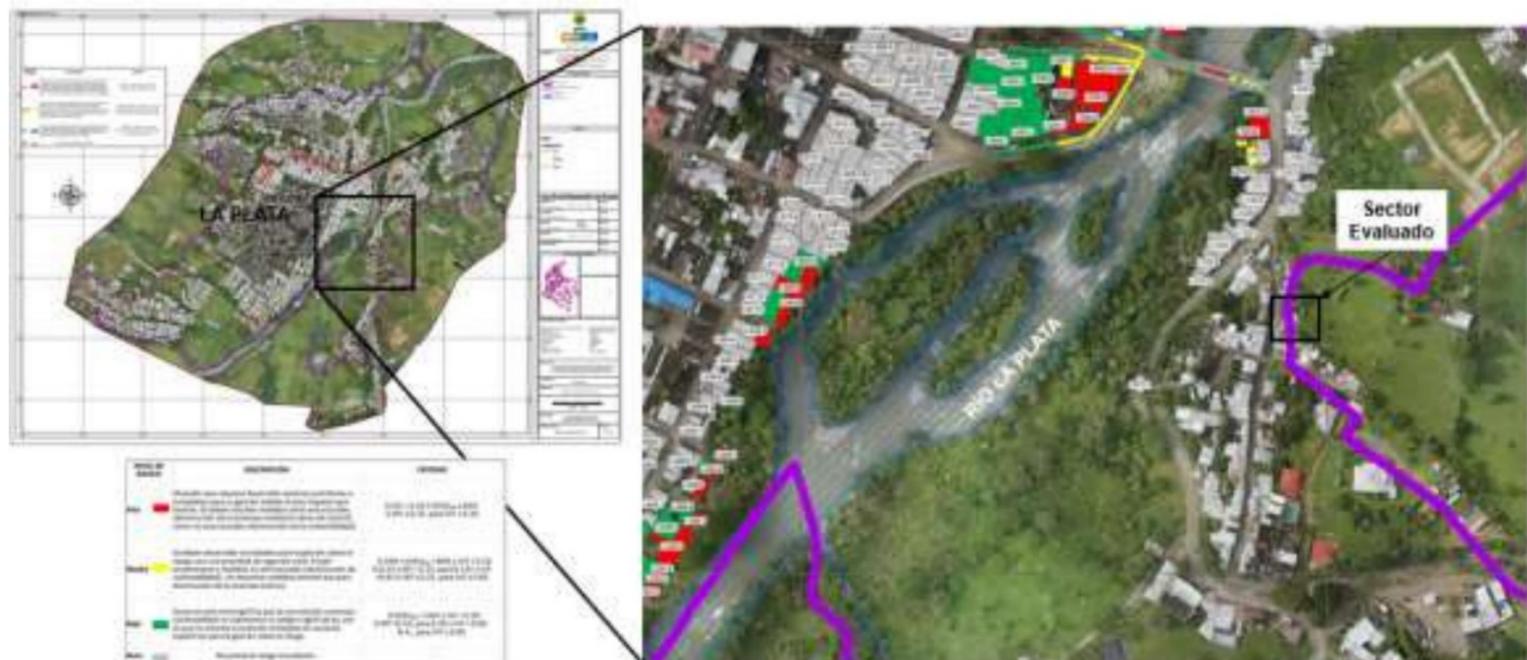
Imagen 12. Mapa de riesgo por inundaciones elaborado en el estudio denominado “ESTUDIOS DETALLADOS DE AMENAZA, VULNERABILIDAD Y RIESGO POR FENÓMENOS DE REMOCIÓN EN MASA, INUNDACIONES Y AVENIDAS TORRENCIALES EN EL ÁREA URBANA DE LOS MUNICIPIOS DE COLOMBIA, IQUIRA, ALTAMIRA, PALESTINA, LA ARGENTINA Y LA PLATA EN EL DEPARTAMENTO DEL HUILA, TENIENDO EN CUENTA LOS LINEAMIENTOS DEL DECRETO 1077 DE 2015”, en el cual solo se tomará el “**INFORME FINAL –MUNICIPIO LA PLATA**”. Compilado por el autor.

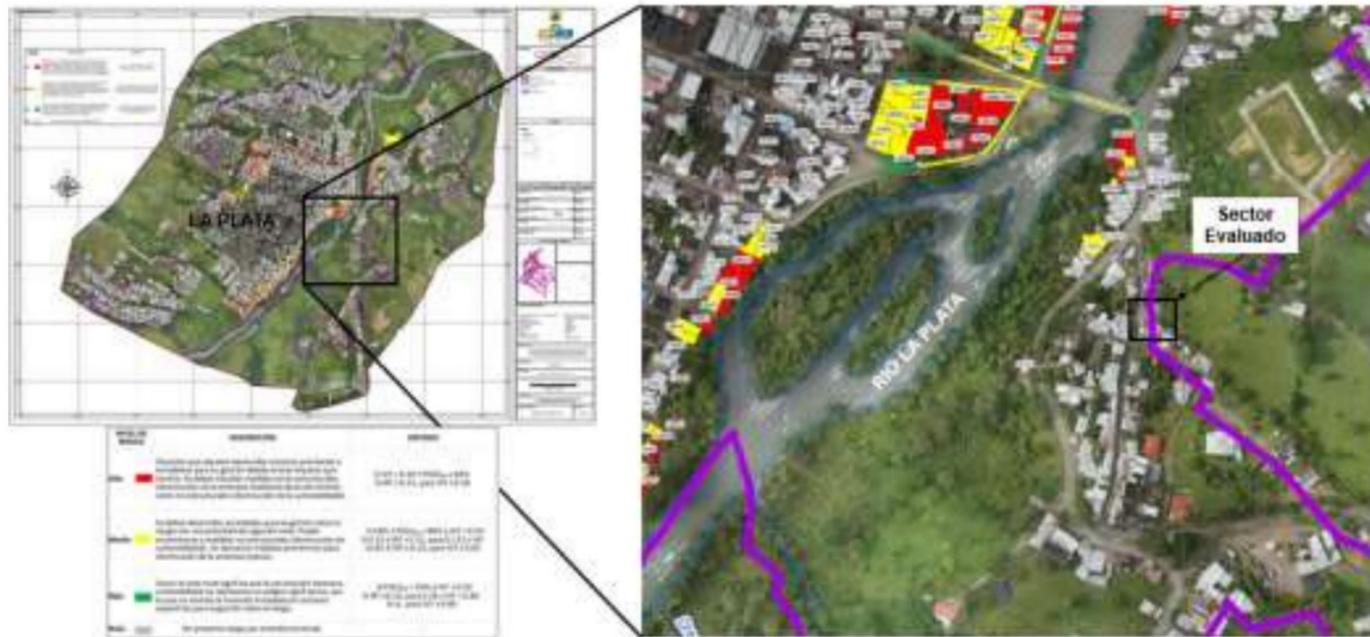
Imagen 13. Mapa de riesgo por avenidas torrenciales elaborado en el estudio denominado “ESTUDIOS DETALLADOS DE AMENAZA, VULNERABILIDAD Y RIESGO POR FENÓMENOS DE REMOCIÓN EN MASA, INUNDACIONES Y AVENIDAS TORRENCIALES EN EL ÁREA URBANA DE LOS MUNICIPIOS DE COLOMBIA, IQUIRA, ALTAMIRA, PALESTINA, LA ARGENTINA Y LA PLATA EN EL DEPARTAMENTO DEL HUILA, TENIENDO EN CUENTA LOS LINEAMIENTOS DEL DECRETO 1077 DE 2015”, en el cual solo se tomará el “**INFORME FINAL –MUNICIPIO LA PLATA**”. Compilado por el autor.
