## *Juzgado Décimo Administrativo Oral del Circuito de Tunja*

Radicación: **15001 3333 010 2021 00136 00**  
Demandante: **FREDY IOVANNY PARDO PINZÓN- DEFENSOR DEL PUEBLO REGIONAL BOYACÁ-**  
Demandado: **DEPARTAMENTO DE BOYACA**  
Medio de Control: **PROTECCIÓN DE DERECHOS E INTERESES COLECTIVOS**

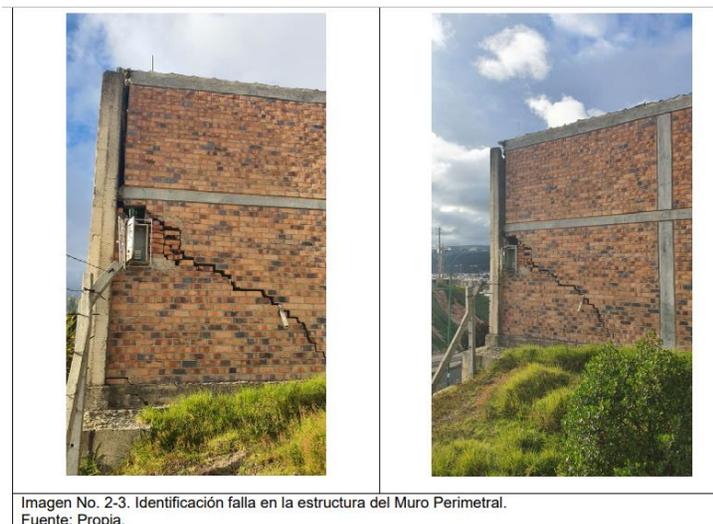
**3. Al realizar la verificación en sitio y atendiendo la solicitud de evaluación del estado del muro existente el cual es un muro de cerramiento perimetral con una longitud evaluada de aprox de 40 metros los cuales son paralelos a la vía, es posible verificar que el mismo presenta afectación en la esquina sur de la estructura encontrada en el predio y es notorio un volcamiento lateral y una falla de la estructura de soporte producido probablemente por asentamientos diferenciales del terreno dada la cercanía a la corona del talud adyacente a la vía denominada paseo de la gobernación.**

Una vez realizada la verificación interna **del muro se verifica el desplazamiento del mismo, el cual afectó la estructura en concreto comprometiendo la estabilidad uniforme del muro** generando grietas con forma semiparabólica que afectan el elemento completo como se aprecia en la imagen 2 generando el desprendimiento de la estructura y el aislamiento superior de la columna en concreto y los paneles de ladrillo existentes, lo cual pudo ser provocado por asentamientos diferenciales por deformación de la estructura del soporte producto del tipo de suelo existente debido a que encontramos arcillas expansivas en la zona de estudio. (Se recomienda complementar con un estudio de suelos y análisis geotécnico para evidenciar de forma precisa las causas del posible asentamiento encontrado en el elemento, así como las características del terreno y sus efectos sobre la cimentación existente.

4. Al realizar una verificación del estado actual de la estructura evaluada y atendiendo la solicitud puntual es pertinente manifestar que existe riesgo de colapso de la estructura por las condiciones encontradas y manifestadas anteriormente, sin embargo se requiere analizar las causas puntuales que causaron dichas condiciones y medir la movilidad de las grietas y separaciones evidenciadas, lo cual definirá el grado de riesgo de la estructura o si en su defecto estas se encuentran estabilizadas. Se puede inferir que en caso de colapso de la estructura dada su inclinación paralela a la vía y al sendero peatonal este podría afectar a los peatones y vehículos que transiten por el carril y acera adyacente al talud y muro de contención existente debido al posible desprendimiento de materiales que conforman el muro objeto de estudio.

De igual forma se recomienda instalar señalización preventiva así como también elementos que permitan dar estabilidad o seguridad al muro los cuales de manera provisional permitirán minimizar el riesgo de colapso entre tanto se determinan las causas exactas de la afectación y se establecen las obras requeridas para mitigar la situación expuesta anteriormente o en su defecto se evalúe la posibilidad de demoler dicha estructura ante el inminente riesgo de colapso que se evidencia debido al estado actual y a la carga (Peso propio) del elemento.

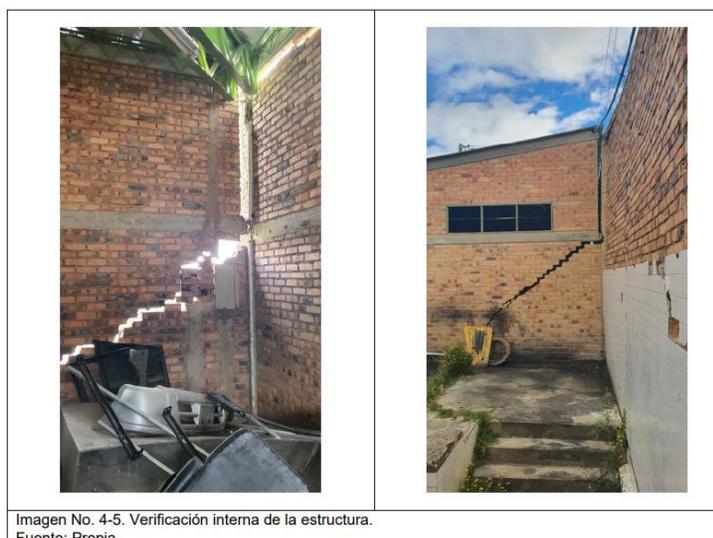
De igual forma al realizar la verificación interna de la estructura se evidencia la continuidad de la falla mencionada anteriormente como se aprecia en la imagen No. 5 donde se refleja un desprendimiento **por volcamiento lateral de toda la estructura** generando una inclinación hacia el talud existente contiguo a la vía.

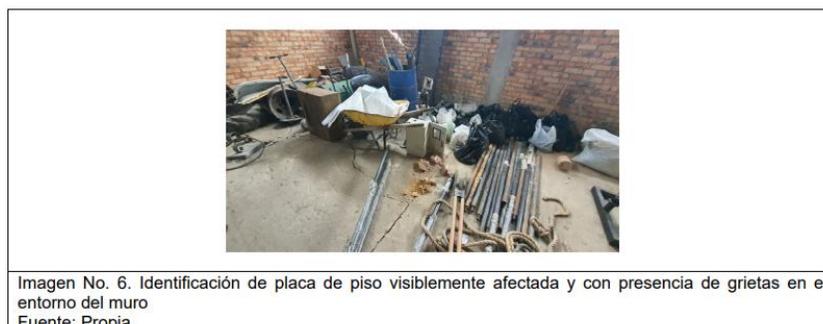
Se identifican otros puntos que comprometen la seguridad y estabilidad del muro ya que no cuentan con elementos estructurales que confinen el muro y se evidencia un pandeo o desplome vertical en los tableros

que componen el muro como se identifica a continuación, así mismo la proximidad a la corona del talud bajo el cual se encuentra un muro de contención, pero se advierte sobre la cercanía a la vía y al sendero peatonal existente.

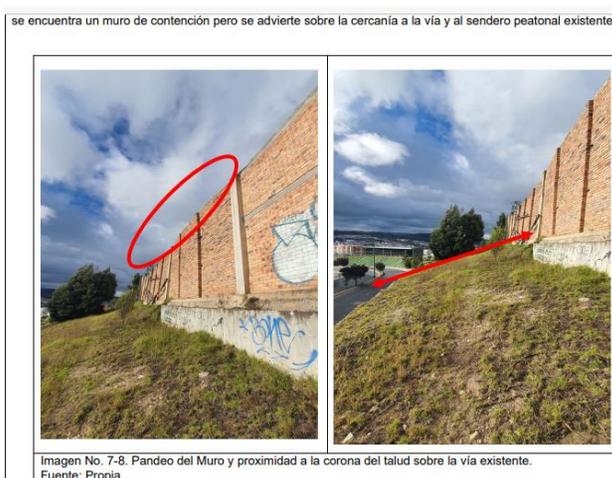
Al verificar herramientas de información como es Google Earth se puede evidenciar según registros fotográficos encontrados de fecha octubre de 2014, una afectación a la estructura objeto de estudio la cual permite identificar la grieta en menores proporciones de lo cual se puede inferir que se ha incrementado la afectación en el muro desde dicho registro a la fecha y ha cambiado la dinámica de la estructura la cual actualmente se encuentra con un deterioro mayor.
