Asunto: **SANTA MARIA DEL CAMPO I Y II**  
**INFORME TECNICO – ESTADO GENERAL DE AVANCE**

#### **INFORME TECNICO – ESTADO GENERAL DE AVANCE A ENE.31/22**

###### SANTA MARIA DEL CAMPO I (58 CASAS)

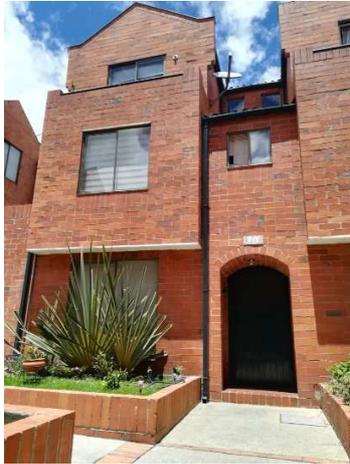
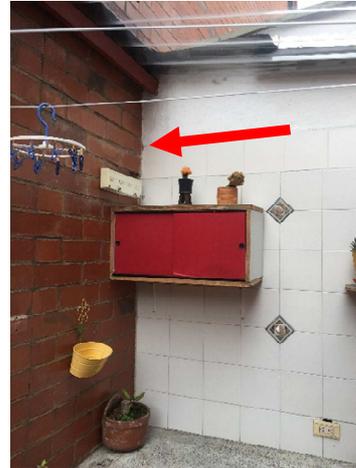
*Detalle empuje muro medianero*

El 1er piso presenta empuje perpendicular por asentamiento del muro medianero de Casas 27 y 28 sobre muro del comedor.

Empuje por  
asentamiento del  
muro medianero.

Se realizó reparación general de fisuración en 3ro y 2do piso. Pendiente reparación muro comedor, ajuste de puertas y ventanas, cambio de enchapes baños.

Se adjunta INFORME TECNICO de la firma SERVICIO INTEGRAL EN EDIFICACIONES SAS (Ver Anexo 09). Se envía comunicación a la propietaria con copia del informe.

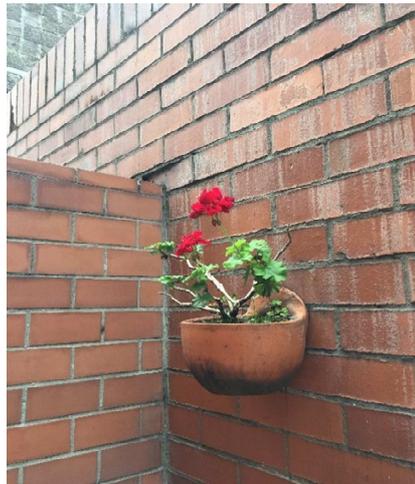
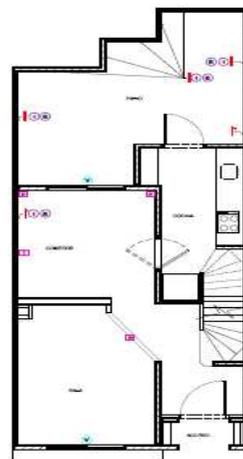
PLANTA PRIMER PISO

El 1er piso presenta empuje perpendicular por asentamiento del muro medianero sobre muro del patio. Pendiente evaluación técnica y procedimiento de intervención.

Empuje por  
asentamiento del  
muro medianero.

Se adjunta EVALUACION TECNICA del caso realizada por la firma SERVICIO INTEGRAL EN EDIFICACIONES SAS (Ver Anexo 09). Se envía comunicación al propietario con copia del informe.

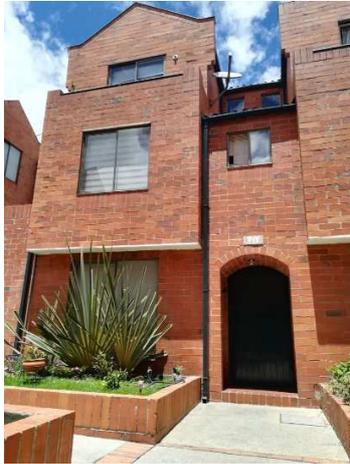
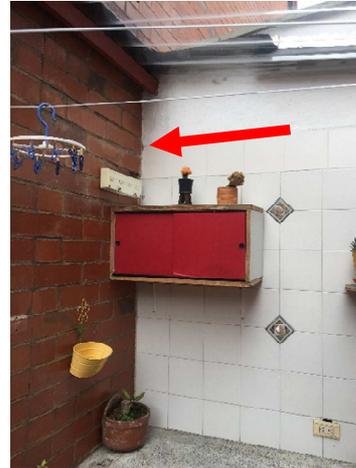
*Detalle empuje muro medianero*

El 1er piso presenta empuje perpendicular por asentamiento del muro medianero de Casas 27 y 28 sobre muro del comedor.

Empuje por  
asentamiento del  
muro medianero.

Se adjunta INFORME TECNICO de la firma SERVICIO INTEGRAL EN EDIFICACIONES SAS (Ver Anexo 09). Se envía comunicación a la propietaria con copia del informe.

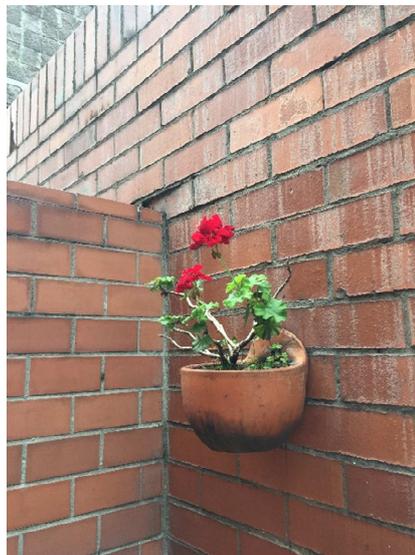
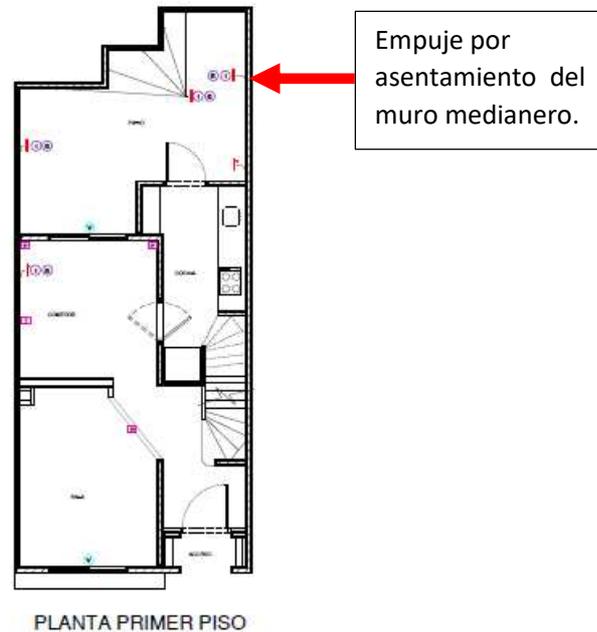
El 1er piso presenta empuje perpendicular por asentamiento del muro medianero sobre muro del patio. Pendiente evaluación técnica y procedimiento de intervención.

Se adjunta EVALUACION TECNICA del caso realizada por la firma SERVICIO INTEGRAL EN EDIFICACIONES SAS (Ver Anexo 09). Se envía comunicación al propietario con copia del informe.

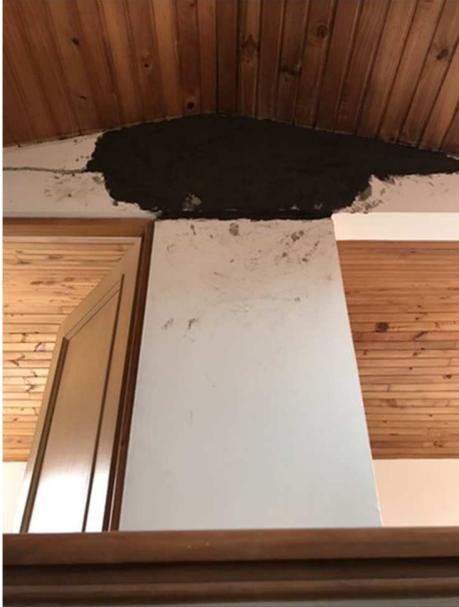
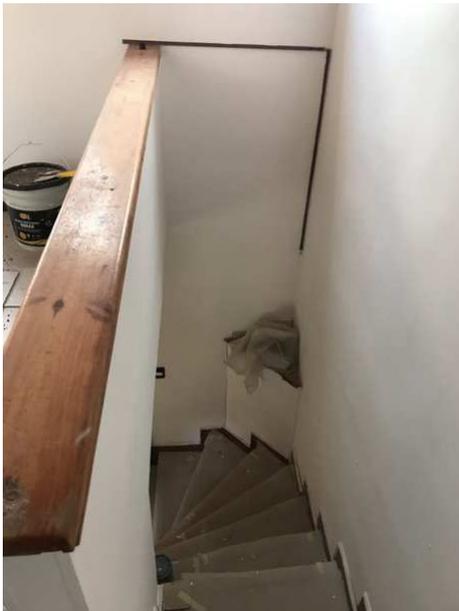
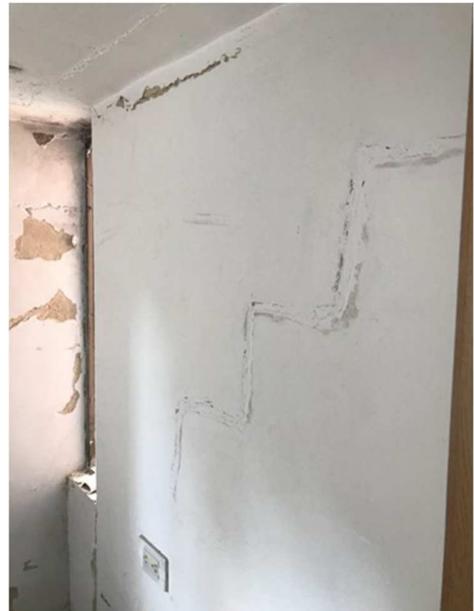
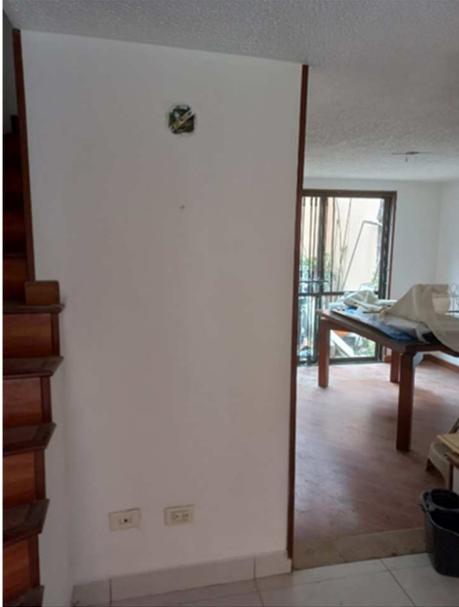
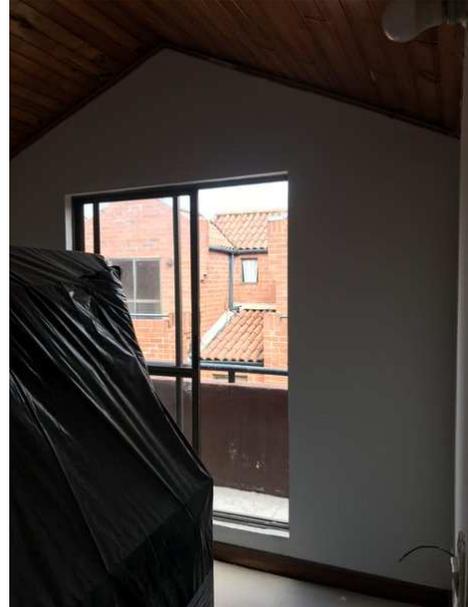
El propietario manifiesta previamente su intención de no firmar un acta de recibo de los trabajos

Debido a las indicaciones del propietario, se realizaron pruebas de flujo en las tuberías de drenaje de 1er piso, con resultados satisfactorios en funcionamiento. Ver registros Anexos 11 y 12

Finalmente se inició intervención en coordinación con el propietarios el 28.ene.23

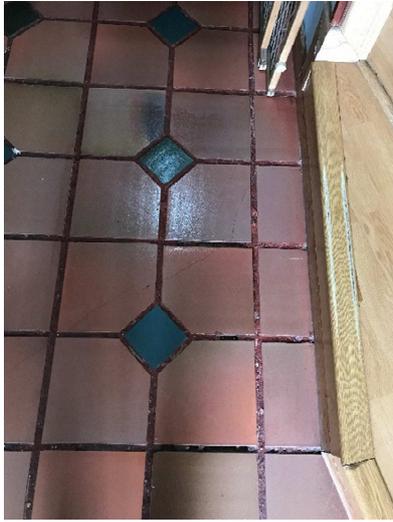
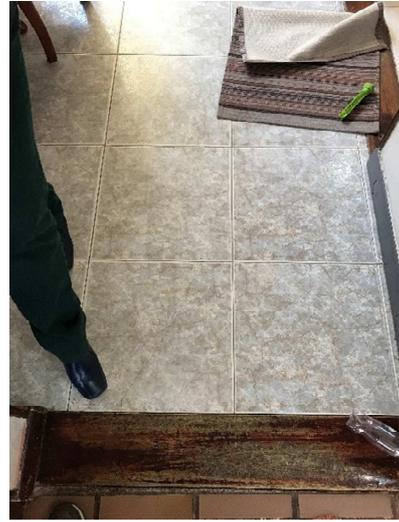
Presenta reformas y remodelaciones en el área del patio con construcción de un baño adicional y de pisos duros y enchapes en patio, lo cual la Constructora ha manifestado no intervenir.

Se realizó tratamiento de fisuras.
