Medio de Control: Reparación Directa.
Referencia: Radicado 11001333603420200007600
Demandante: JENNYFER CARVAJAL CAMPOS Y OTROS.
Demandados: LA NACION- CONGRESO DE LA REPÚBLICA Y LA NACION – UNIDAD NACIONAL DE PROTECCION (UNP).

QUINTO. Es cierto que según el Informe de Tránsito de Antioquia, el día 15 de febrero de 2018, en horas de la mañana, colisionaron en la vía que de Medellín conduce a Bogotá a la altura del KM 109+900, vía Santuario Caño Alegre – Sector Alto del Pollo, jurisdicción de Puerto Triunfo-Antioquia, los vehículos Camioneta Prado TX color blanco de propiedad de la UNP, placa IFT476, conducida por el occiso **JUAN CAMILO DAZA DEVIA** y en compañía de **CARLOS STIVEN PARRA GAMEZ**, quienes fallecieron, y **OSCAR MAURICIO GARCIA GOMEZ**, lesionado con la volqueta de placa THX 584, color blanco, conducida por el señor **GERADO VELASQUEZ VILLEGAS**.

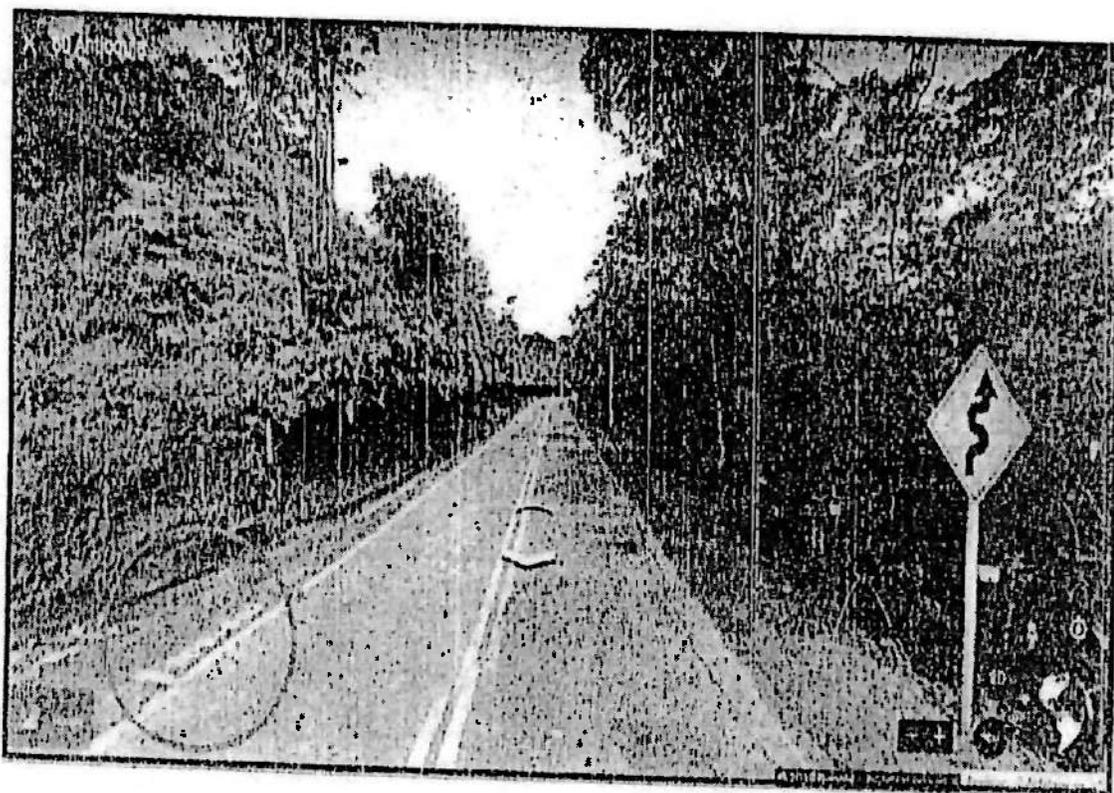
Imagen N°06: Complemento de la anterior, se ilustra el kilometraje presente en el sector, punto de fijación de la autoridad que conoce el caso. Circulo de color rojo.

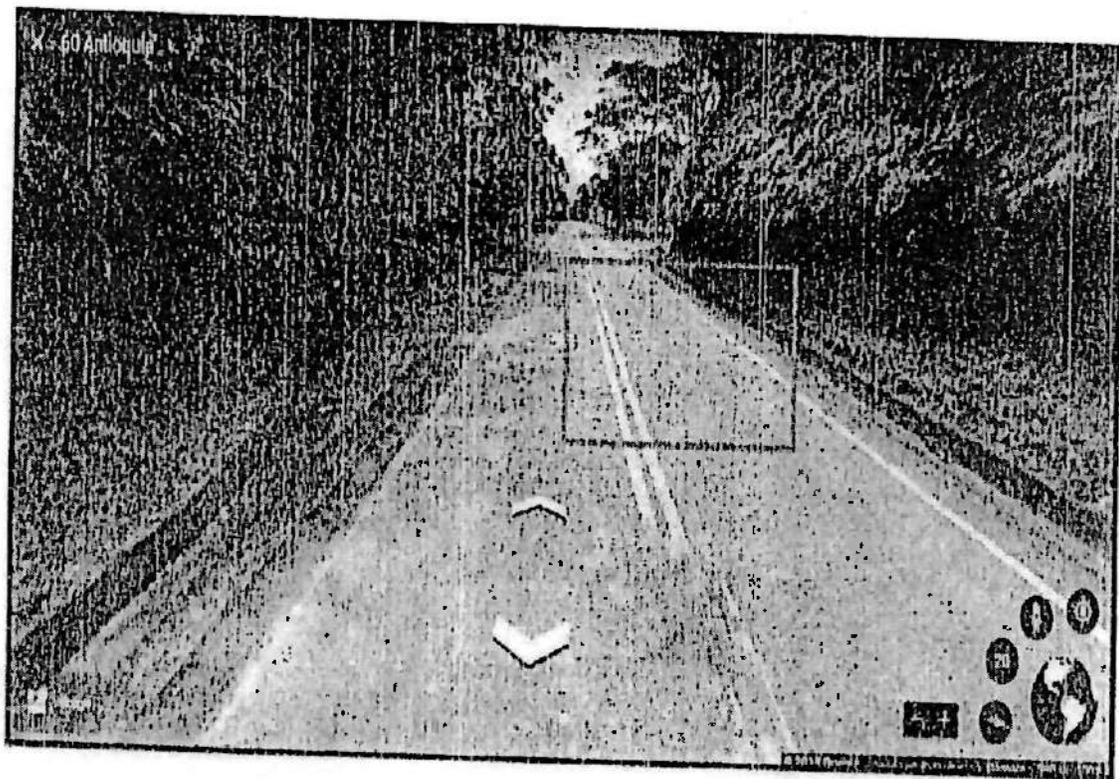
Imagen N°11: Identificación del sitio donde se presenta el siniestro investigado, cuadro de color rojo, visto en sentido de circulación que de Medellín conduce a Bogotá.

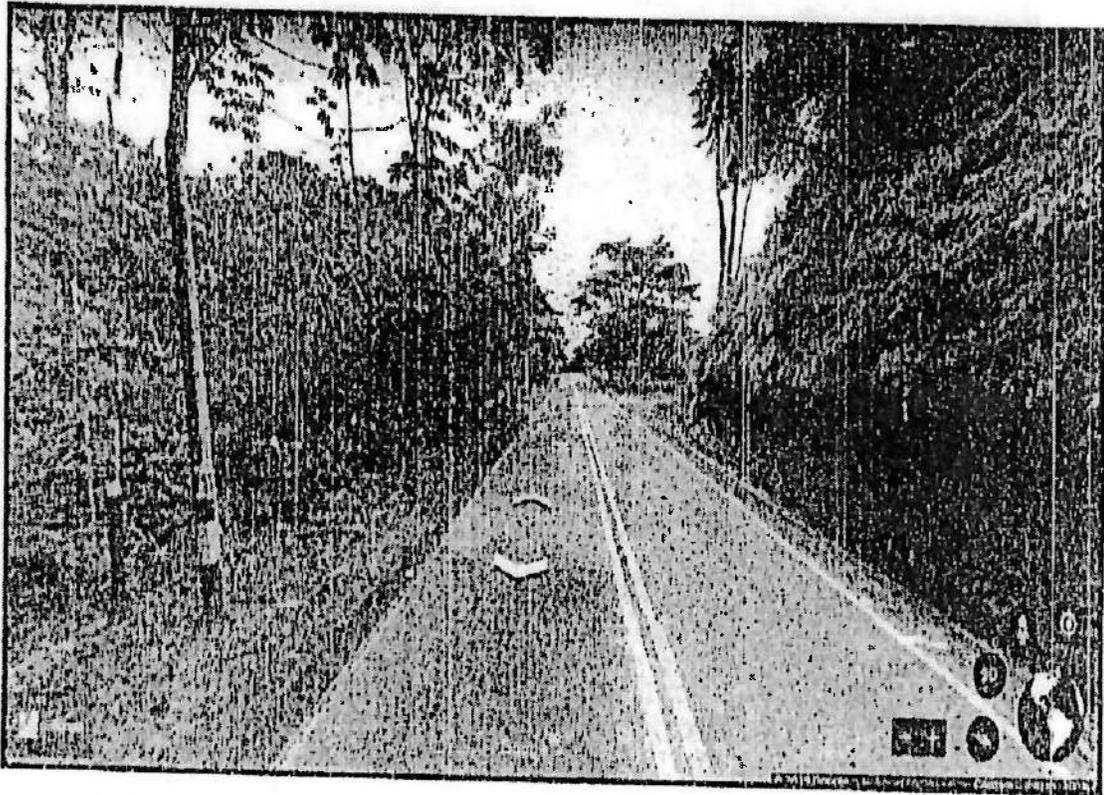
Imagen N°12: Complemento de la imagen anterior, se identifica el sector donde se presentó el siniestro, visto en sentido de circulación que de Medellín conduce a Bogotá.

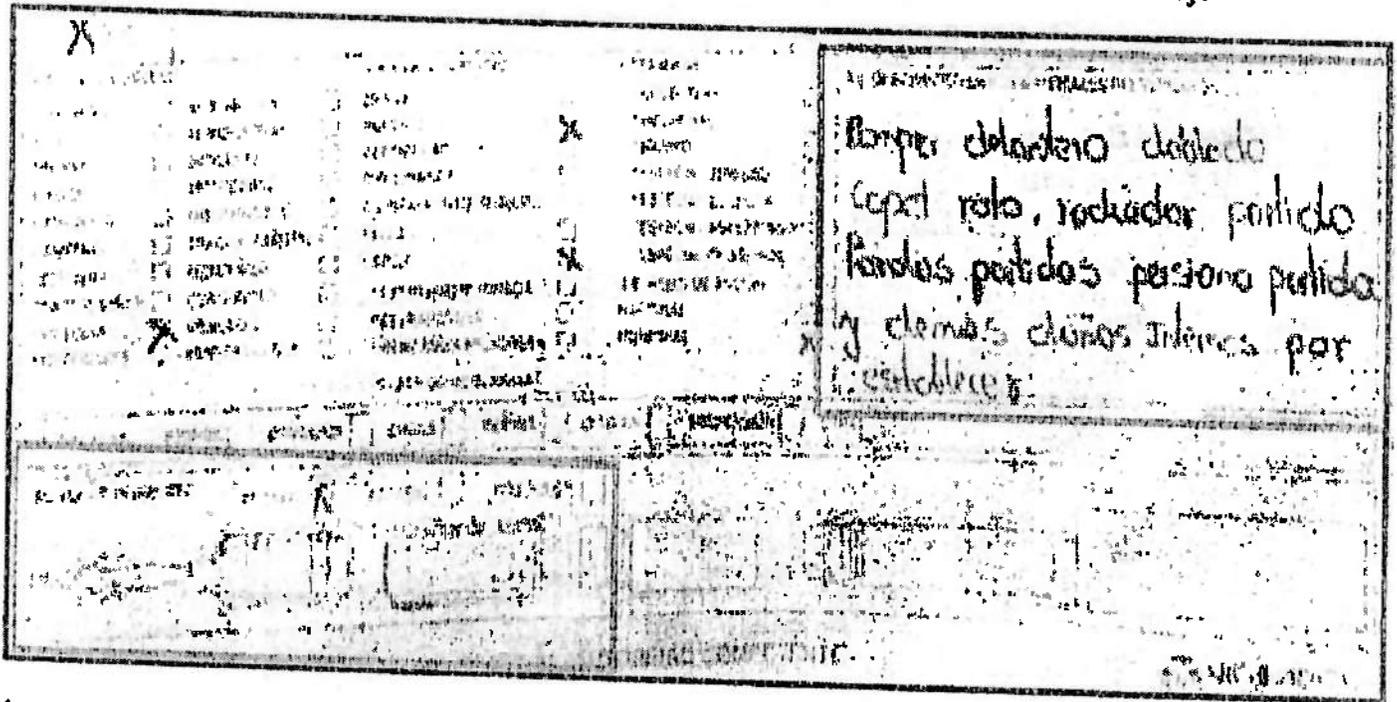
4.3 Según lo extraído del correspondiente Ipat, se plasmó el correspondiente lugar de impacto en la estructura vehicular del rodante de placas THX584, así mismo se identifican de forma general los daños correspondientes en su estructura; información de vital utilidad en aras de la realización óptima de la reconstrucción de los hechos. Ver cuadro de color rojo

Imagen N°16: Se obtuvo del correspondiente Ipat.

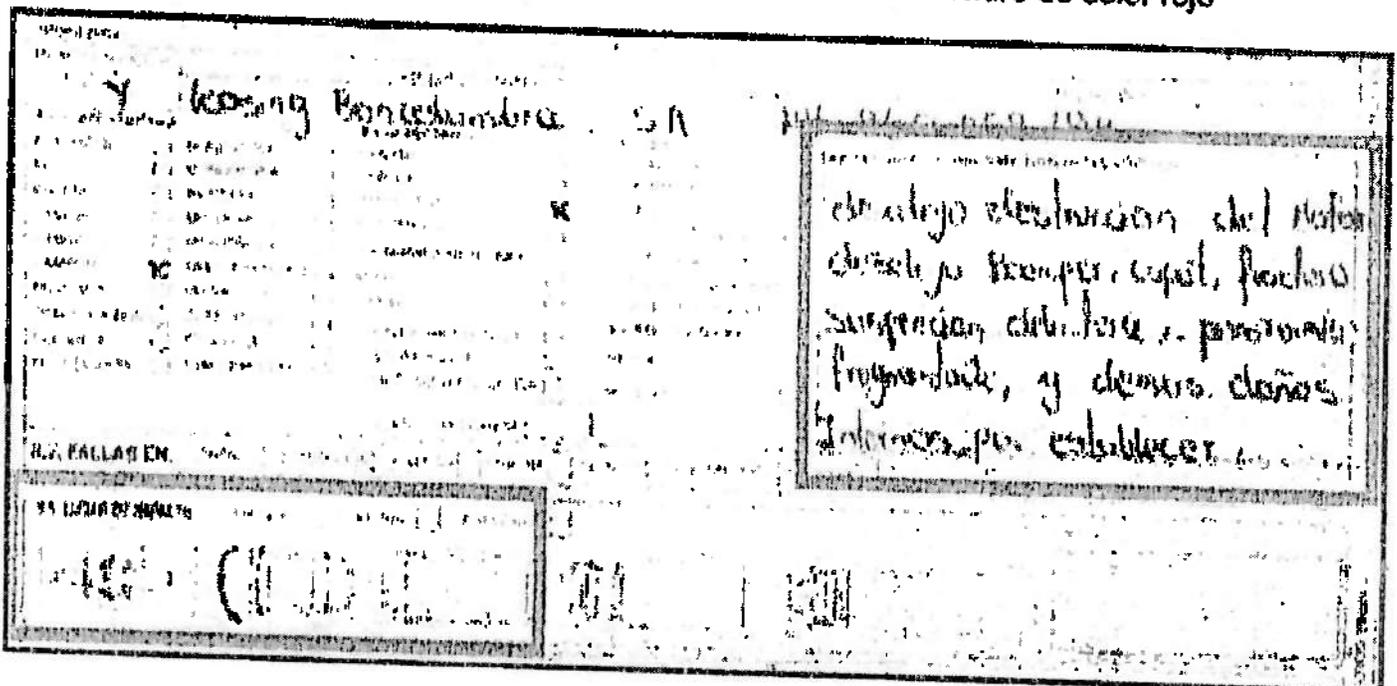
4.4 Extraída la información relativa al vehículo de placas IFT476 del correspondiente Ipat, se plasmó el correspondiente lugar de impacto en la estructura vehicular, así mismo se identifican de manera general los daños correspondientes al rodante; información de vital utilidad en aras de la realización óptima de la reconstrucción de los hechos. Ver cuadro de color rojo

Imagen N°17: Complemento de la anterior imagen.

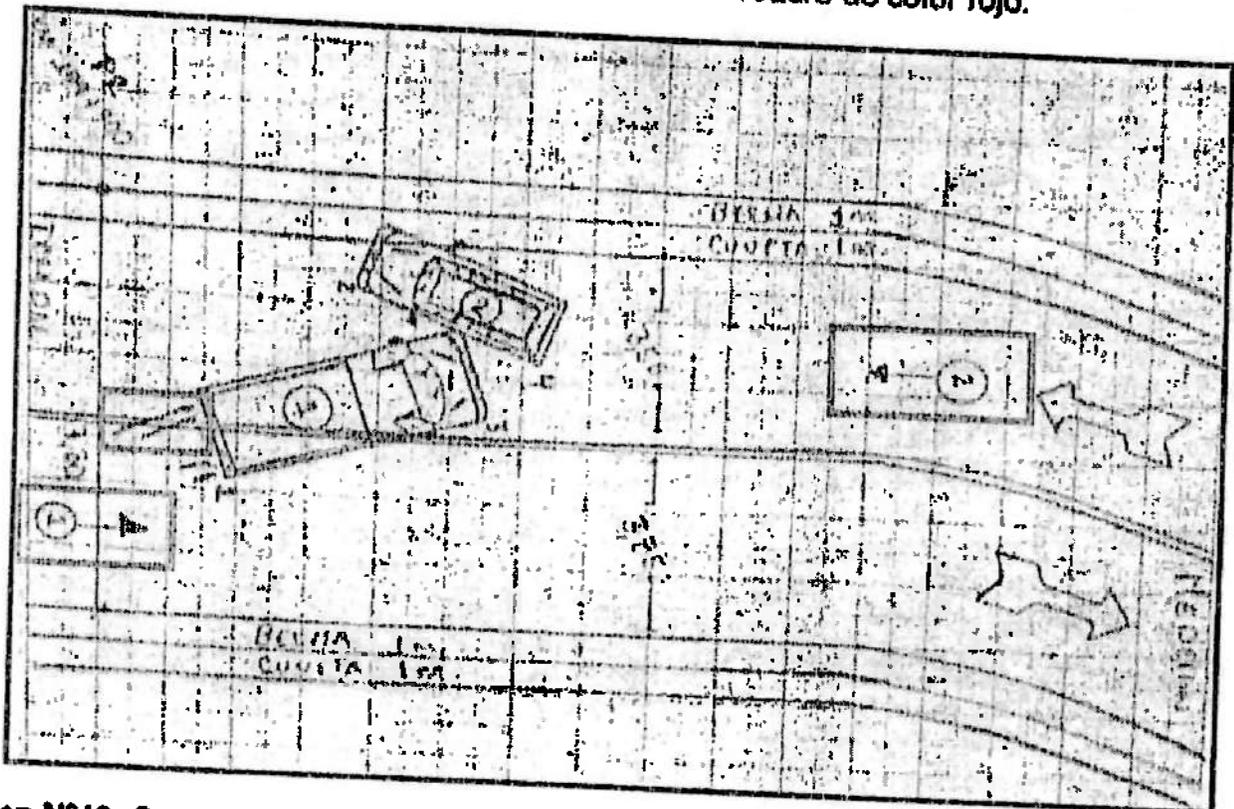
4.6 Se evidencia en el bosquejo topográfico que se realizó el día de los hechos, cada una de las trayectoria vehiculares que tenían los rodantes previos a la interacción en la ejecución del siniestro, además de haberse identificado cada uno de los elementos localizados en el lugar, al momento de la realización de la inspección ocular. Ver cuadro de color rojo.

Imagen N°19: Complemento de la anterior imagen.

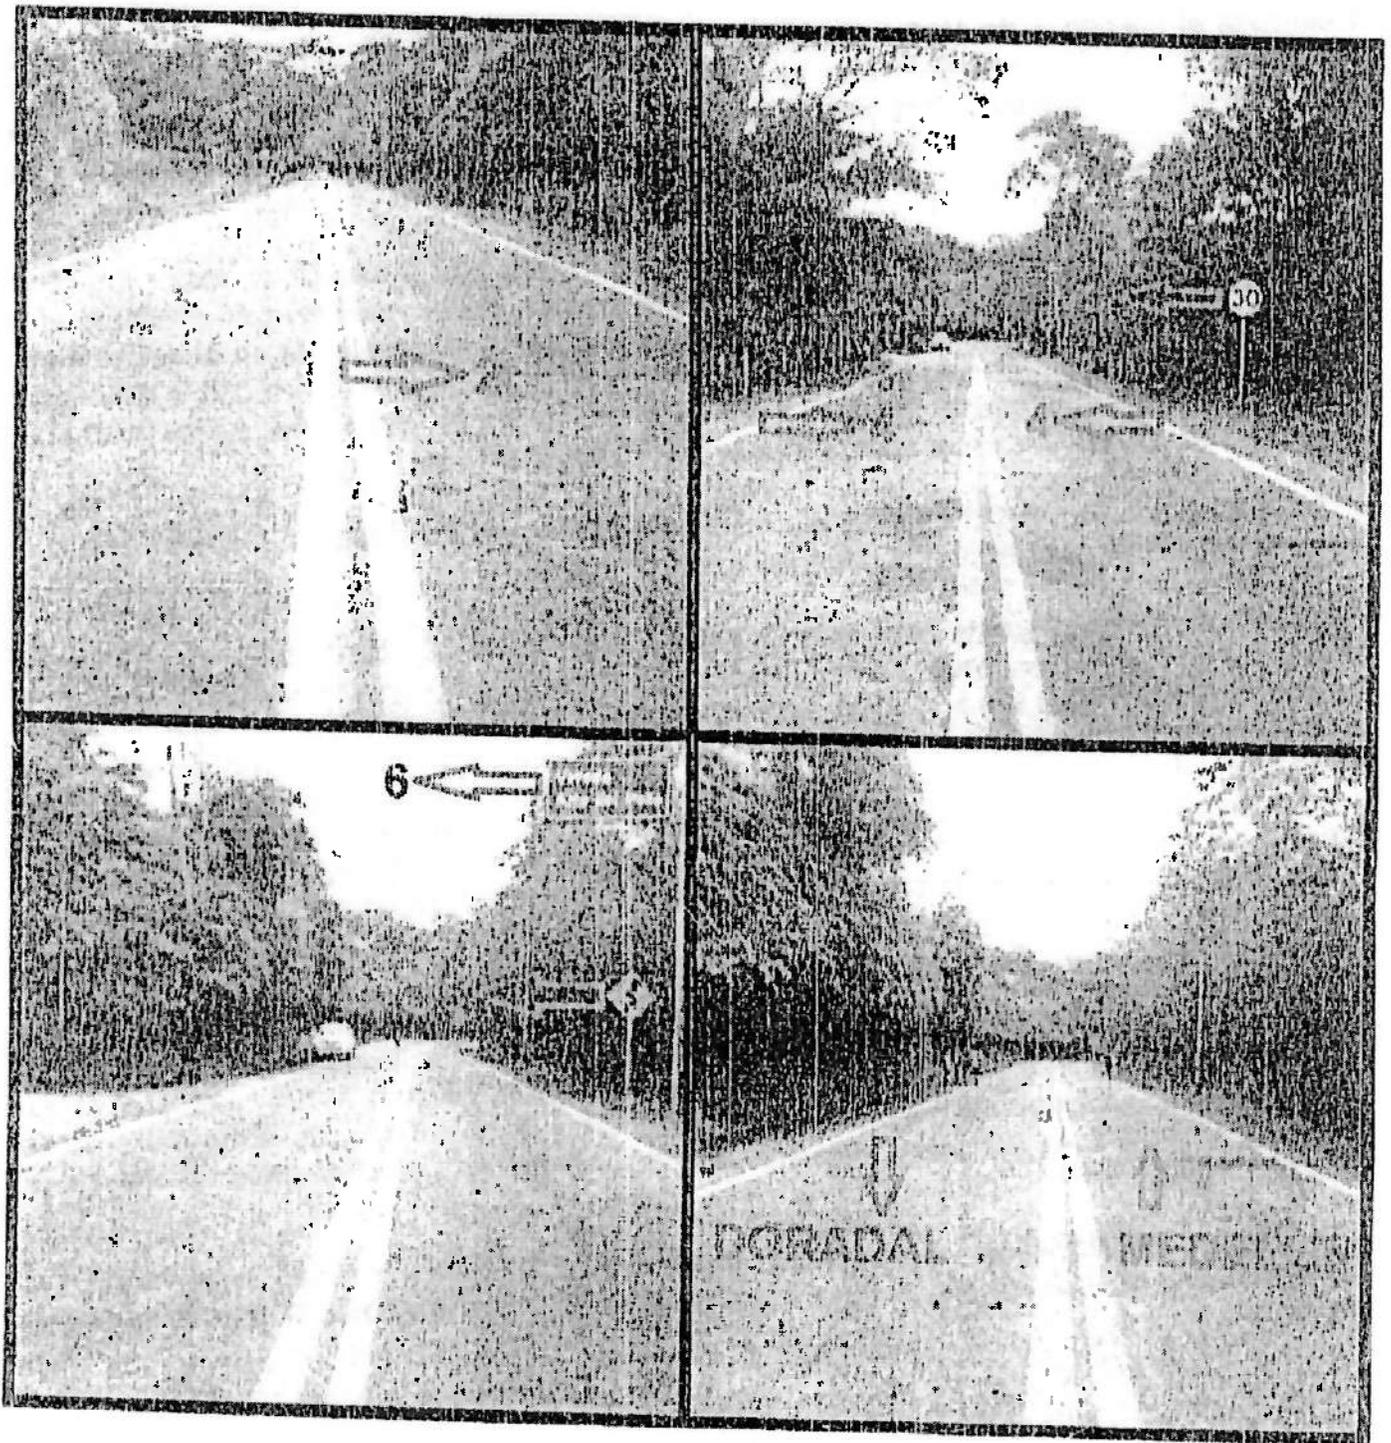
Imagen N°20: En las imágenes se identifica el sitio de los hechos en sentido de circulación Doradal Medellín, sentido de circulación del vehículo de placas THX584 el cual se movilizaba por el carril derecho de las imágenes, se aprecia cada uno de los elementos ubicados en el sitio junto con su correspondiente señalización y demarcación vial presente en el lugar, por lo tanto se realiza la descripción de cada uno de ellos.

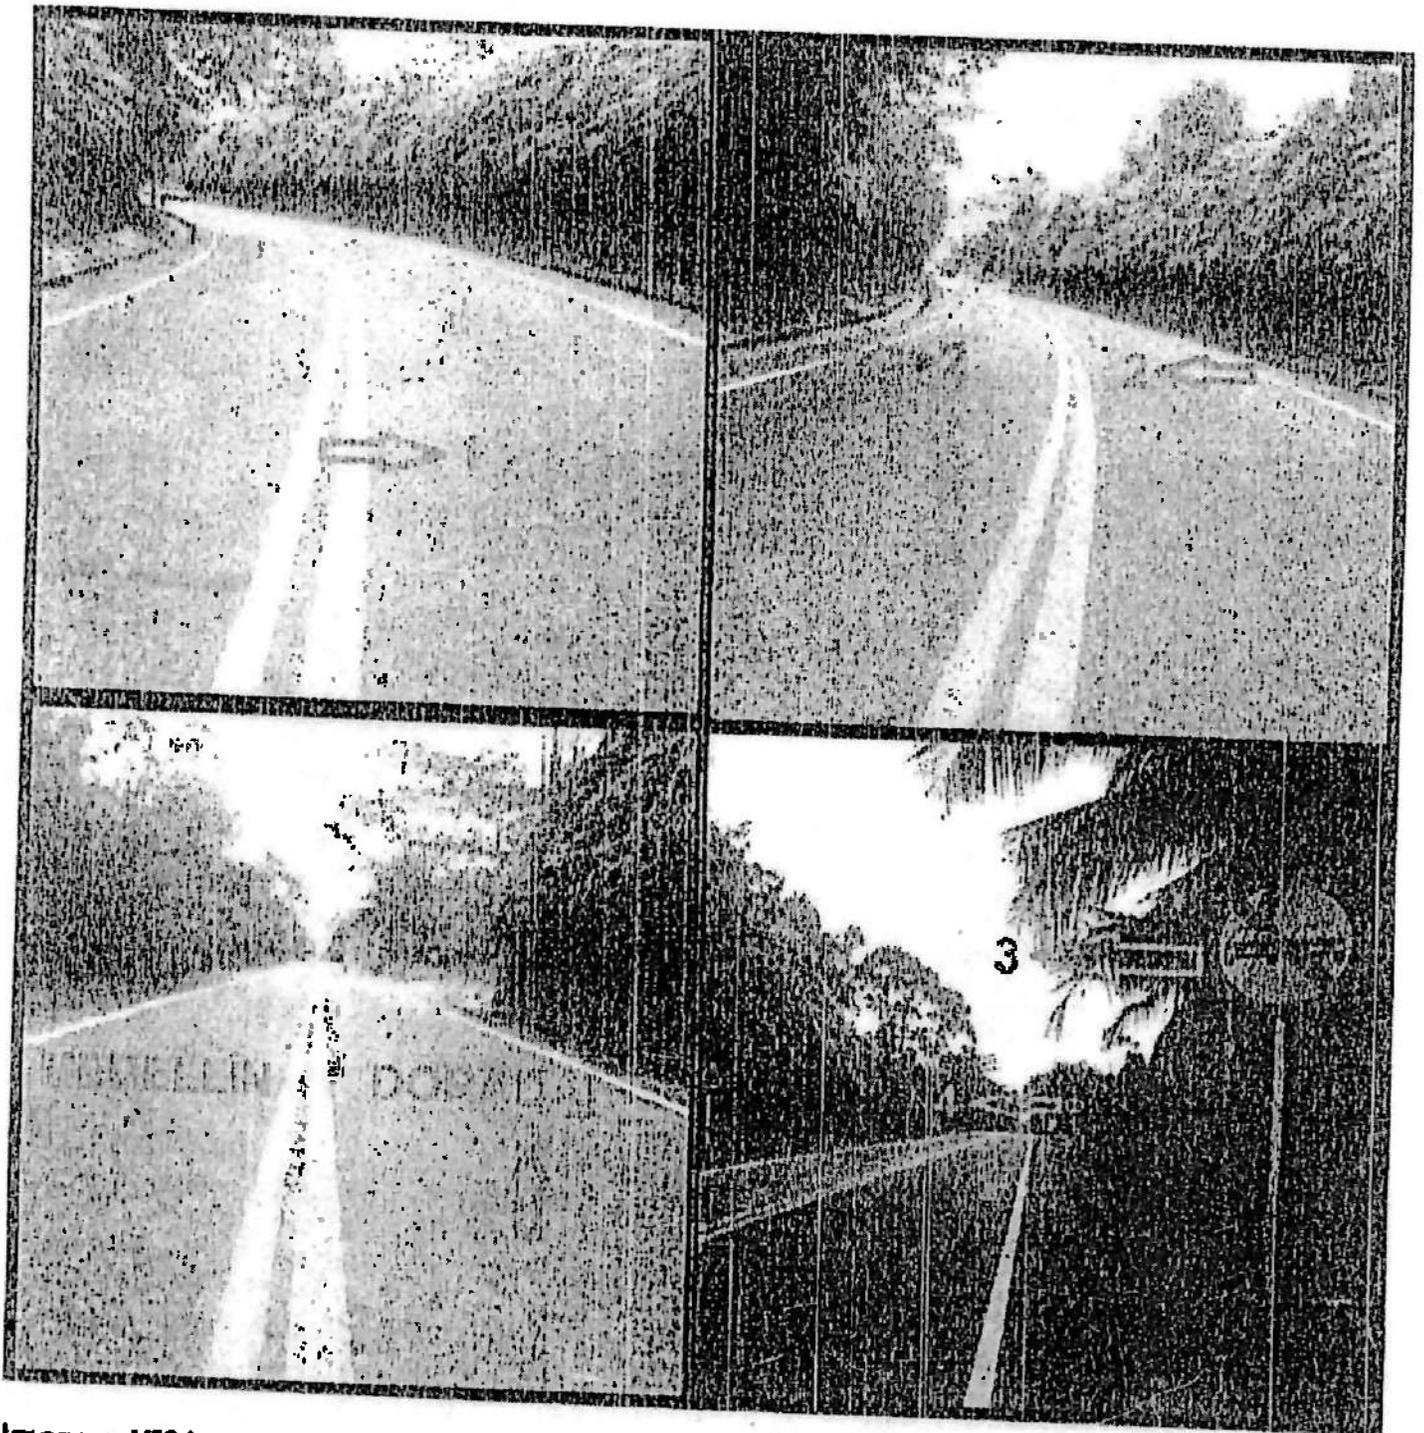
Imagen N°21: Imágenes en las cuales se identifica el sitio de los hechos en sentido de circulación Medellín Doradal, sentido de circulación del vehículo de placas IFT476, carril derecho de las imágenes obtenidas, además de ilustrar cada uno de los elementos ubicados en el sitio junto con su correspondiente señalización y demarcación vial presente en el lugar, por lo tanto se realiza la descripción de cada uno de ellos.

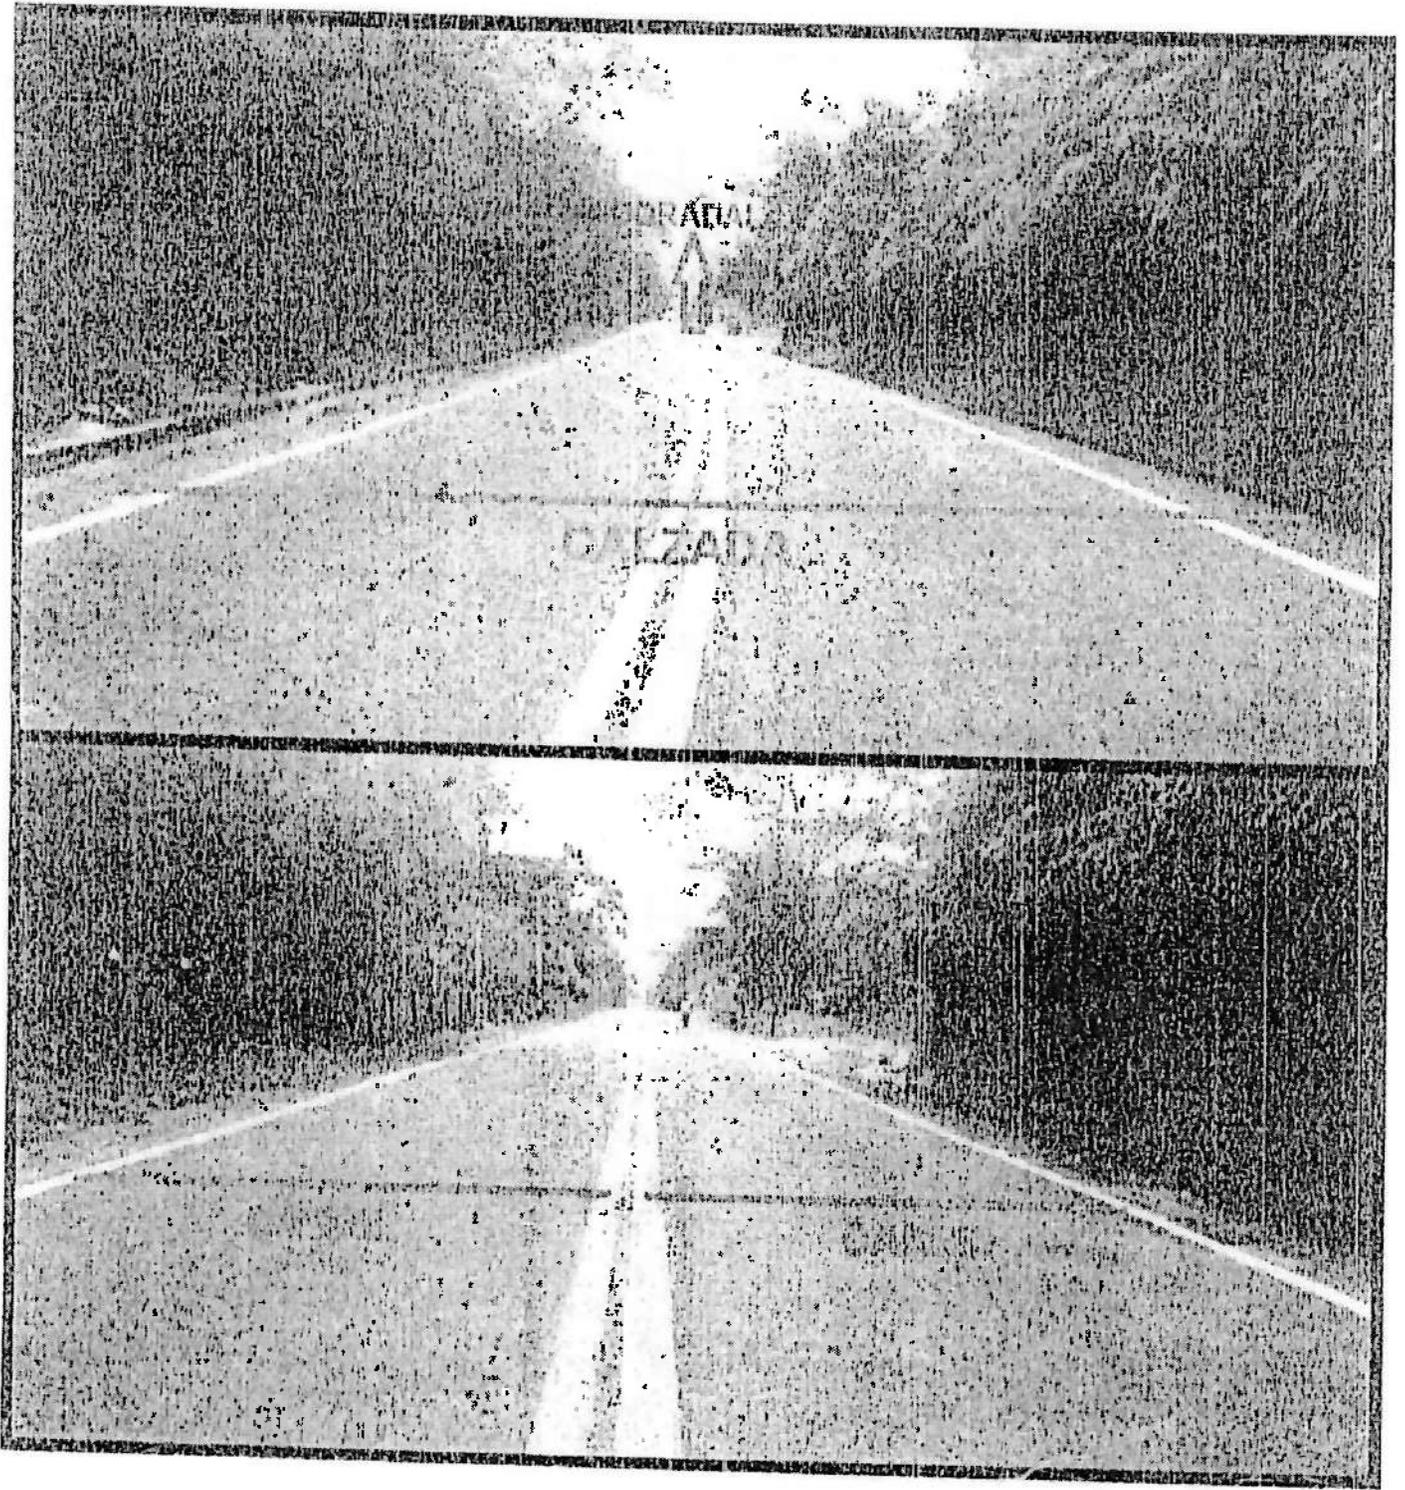
Imagen N°22: Ilustración fotográfica del sitio de los hechos tomada en sentido Medellín - Doradal, sentido de circulación del vehículo de placas IFT476, carril derecho de las imágenes.

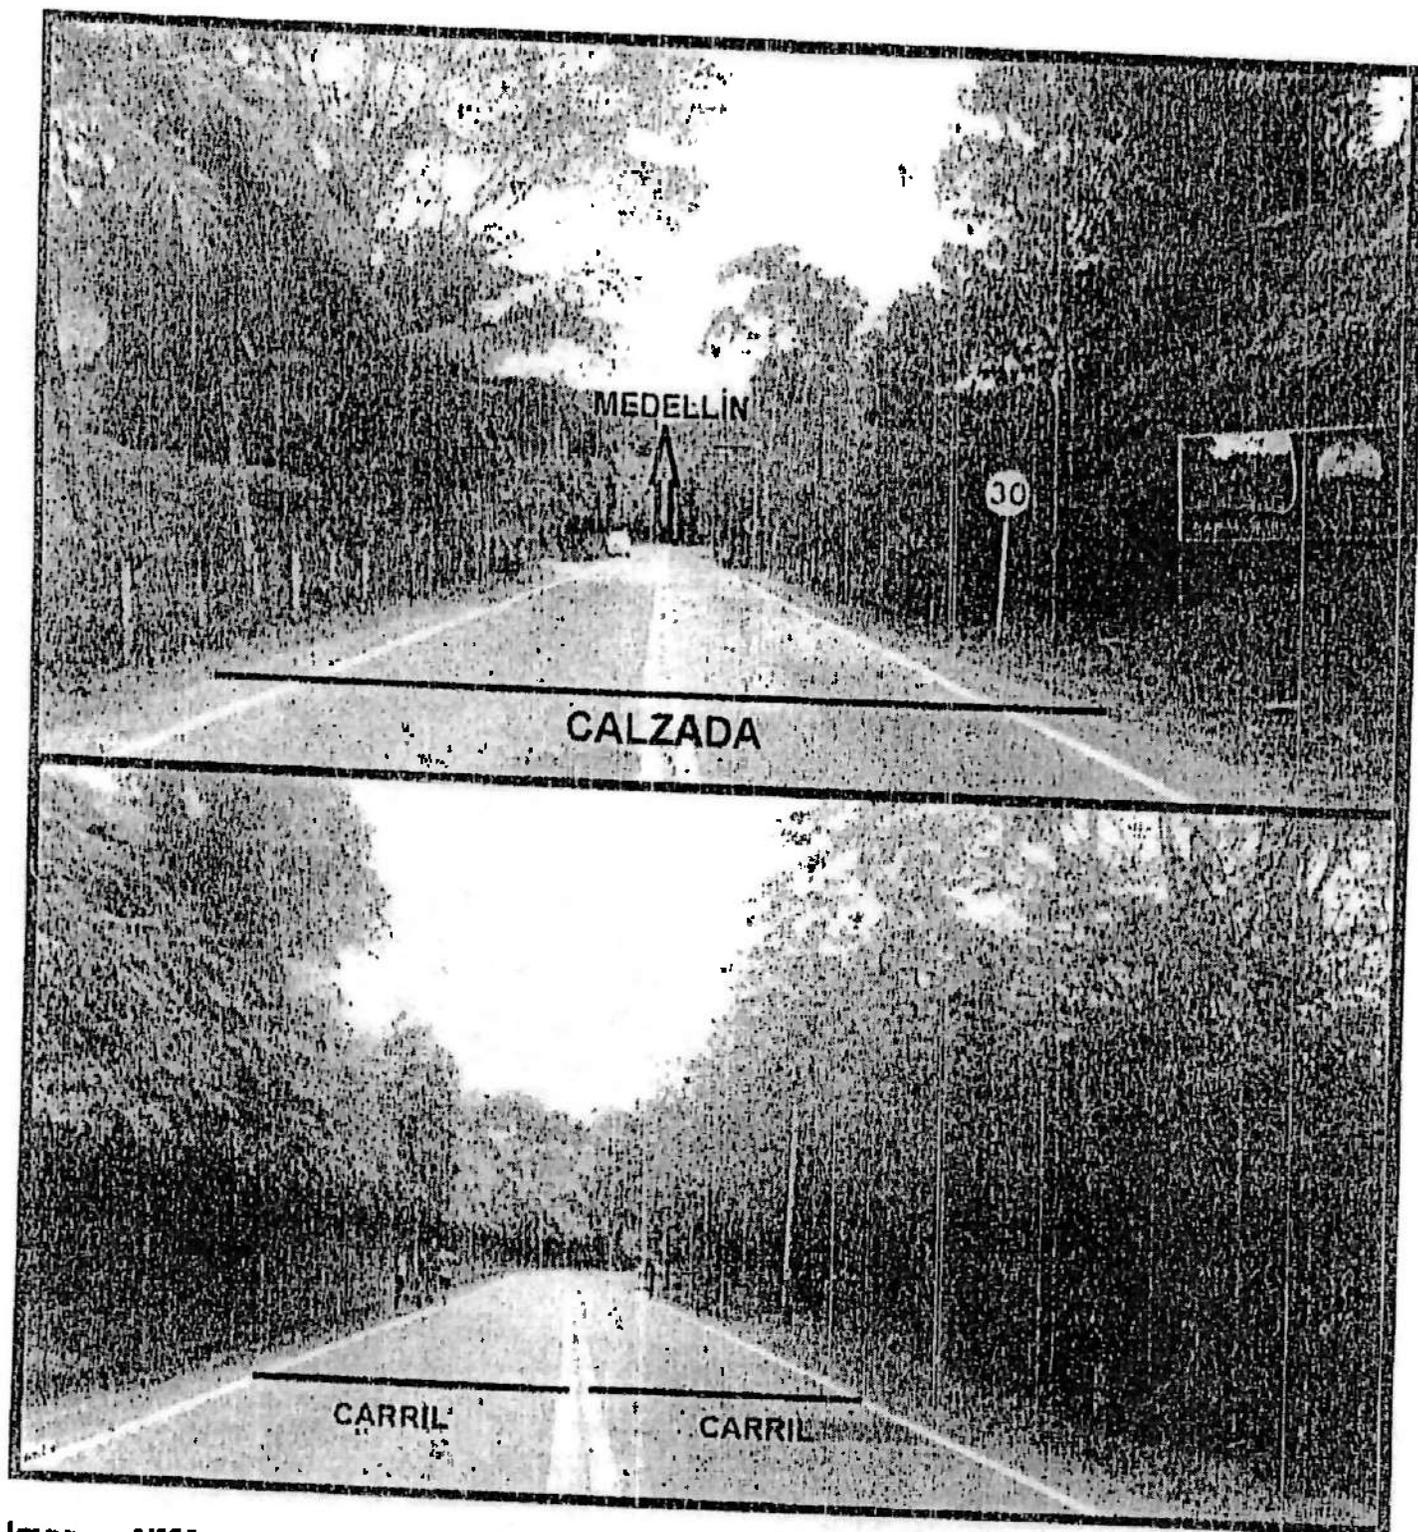
Imagen N°23: Imágenes tomadas en el lugar de los hechos, ilustran el sentido Doradal - Medellín, sentido de circulación del vehículo de placas THX504, carril derecho de las imágenes.

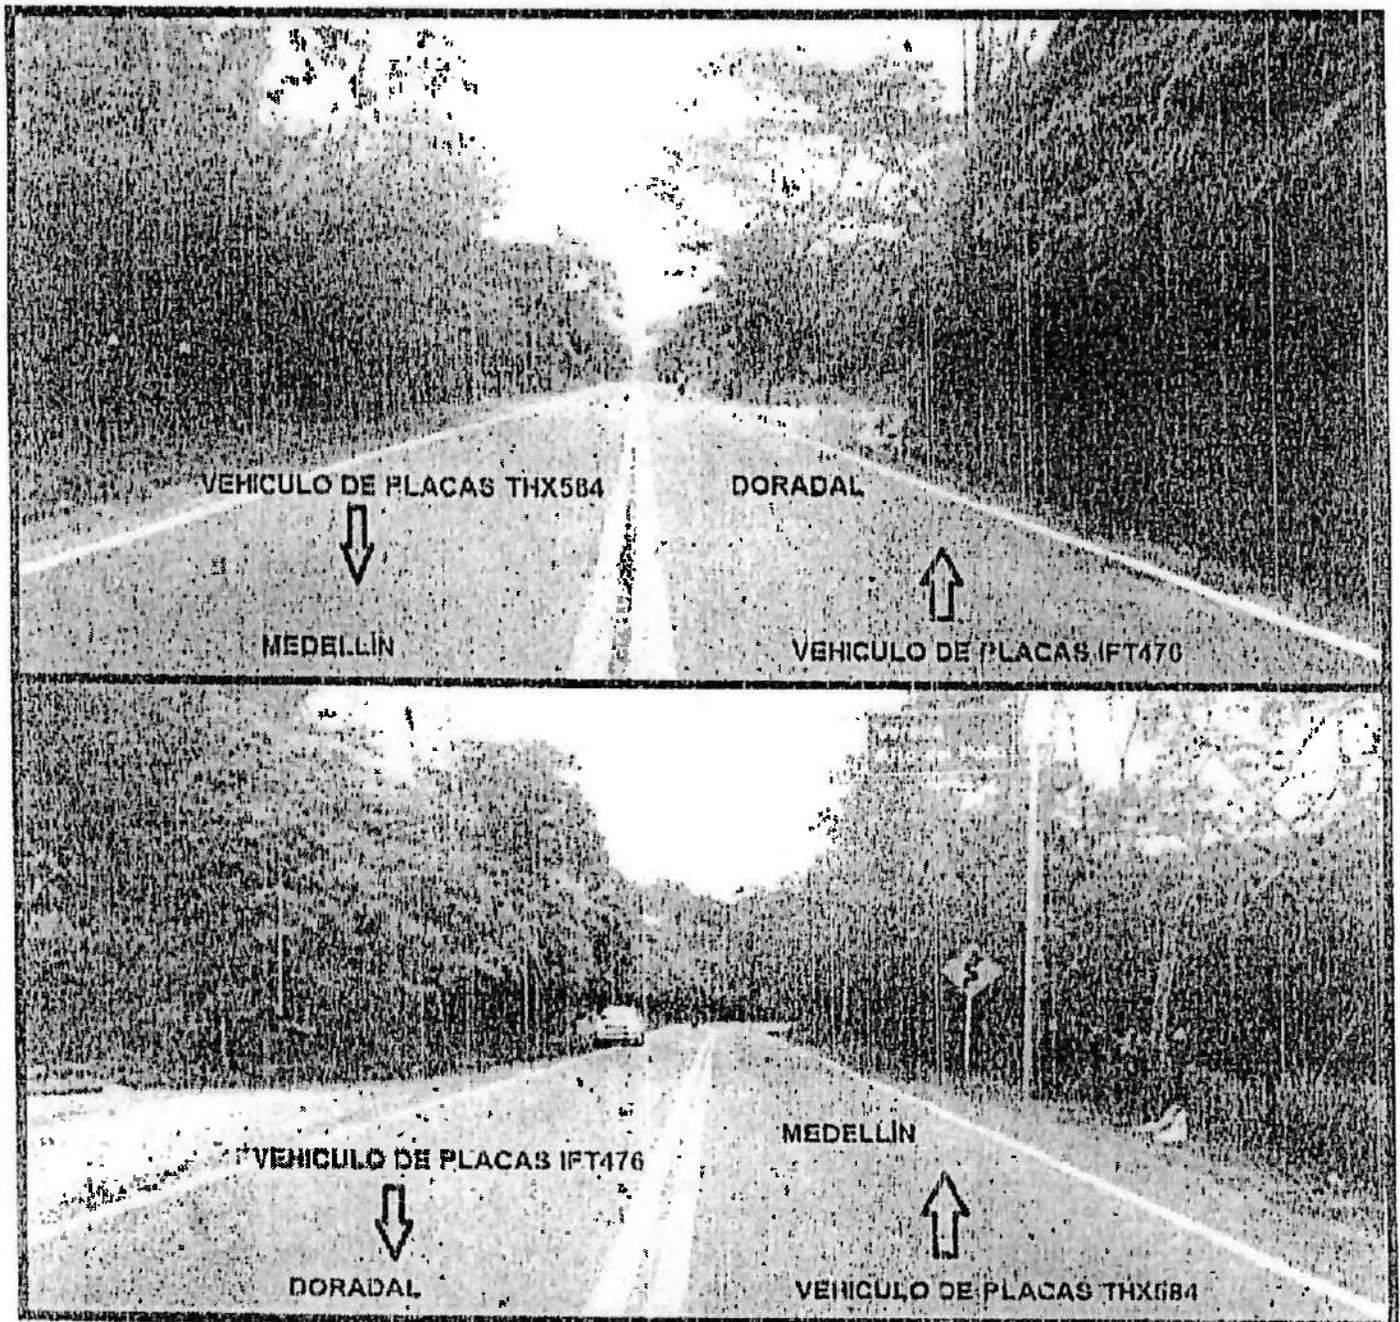
Imagen N°24: Se identifica cada uno de los sentidos de circulación que tenían los involucrados en el siniestro investigado. Se relaciona en la imagen superior el sentido de circulación que de Medellín conduce Doradal, circulación previa del vehículo de placas IFT476; en la imagen inferior, se observa en sentido de circulación Doradal Medellín, previo recorrido del vehículo de placas THX584.

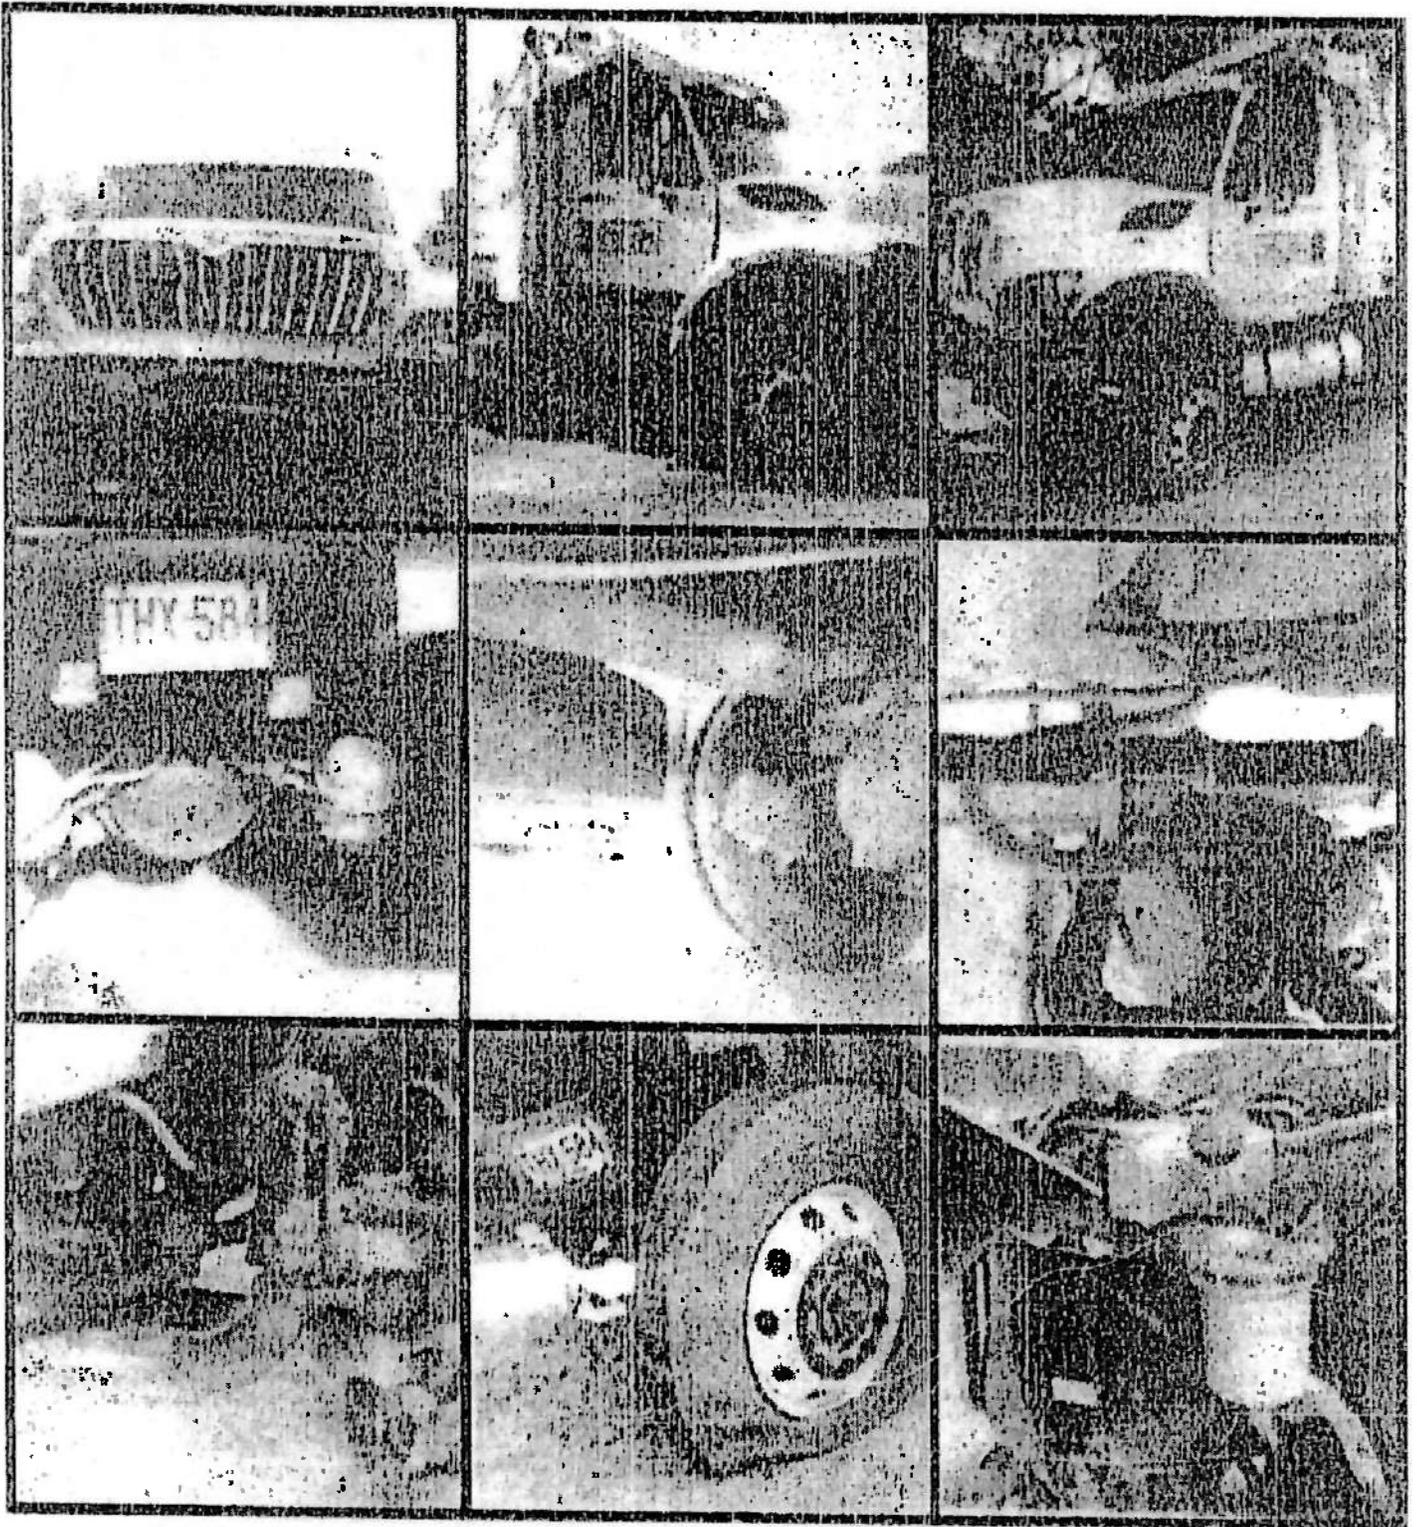
7.1 Conforme a la inspección realizada al rodante de placas THX504, se identifican las zonas afectadas por la colisión que se presenta; además de los daños en su estructura vehicular, sin olvidar cada uno de los sistemas de seguridad activa como pasiva del automotor, los cuales fueron verificados por el personal que expidió el documento.

Imagen N°25: Ilustración fotográfica del vehículo de placas THX504 en la cual se identifican cada uno de los hallazgos presente en el automotor al momento de la inspección.

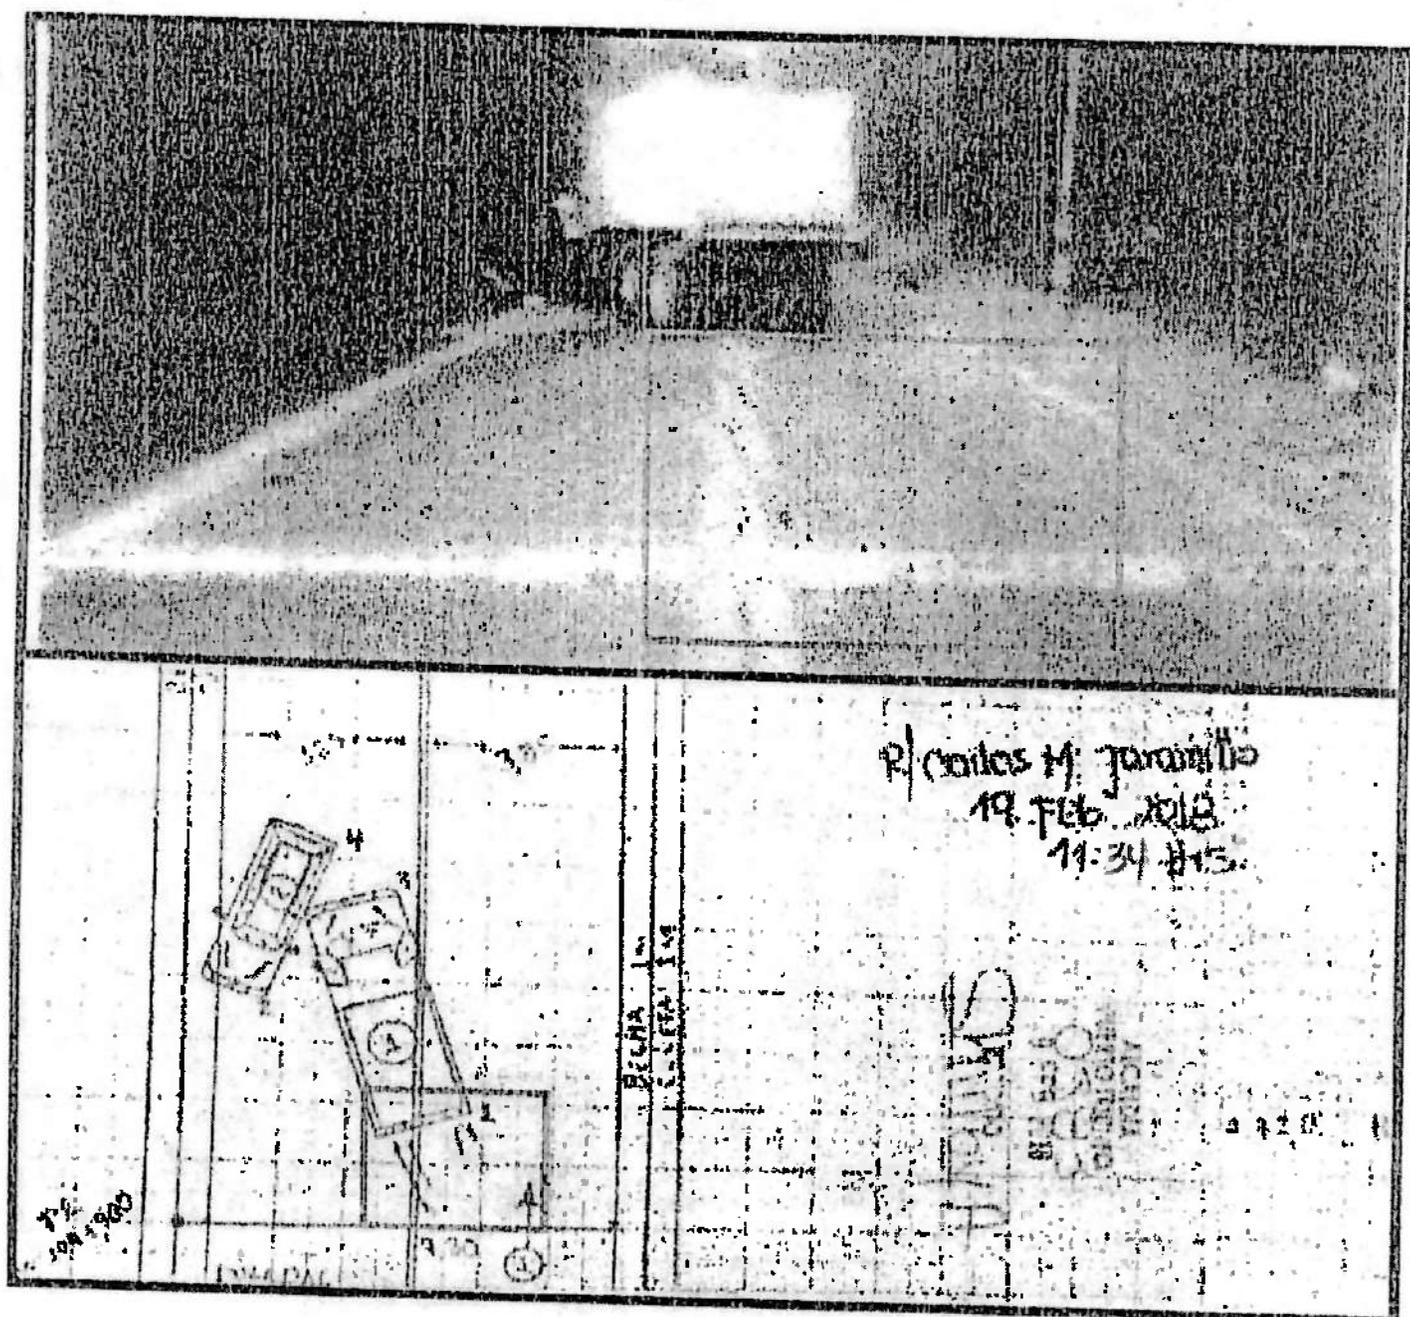
8.1 Se ilustra en el referente documento (álbum fotográfico) la posición final del vehículo tipo volqueta de placas THX584 en las imágenes número 01 y 02; en la imagen numero 02 se identifica el automotor referenciado, reposando sobre la carpeta asfáltica del lugar donde se generó el siniestro sobre el carril izquierdo el cual es de circulación en sentido que de Medellín conduce a Doradal, ubicado en forma diagonal; se resalta en la imagen la proyección y localización de un conjunto de huellas de frenado, las cuales presentan trayectoria en dirección a la ubicación final de la volqueta, culminando dichas marcas viales en el carril citado con anterioridad. Ver cuadro en rojo.

Imagen N°31: Identificación de las trayectorias de las huellas de frenado ubicadas en el sitio y fijadas fotográfica.

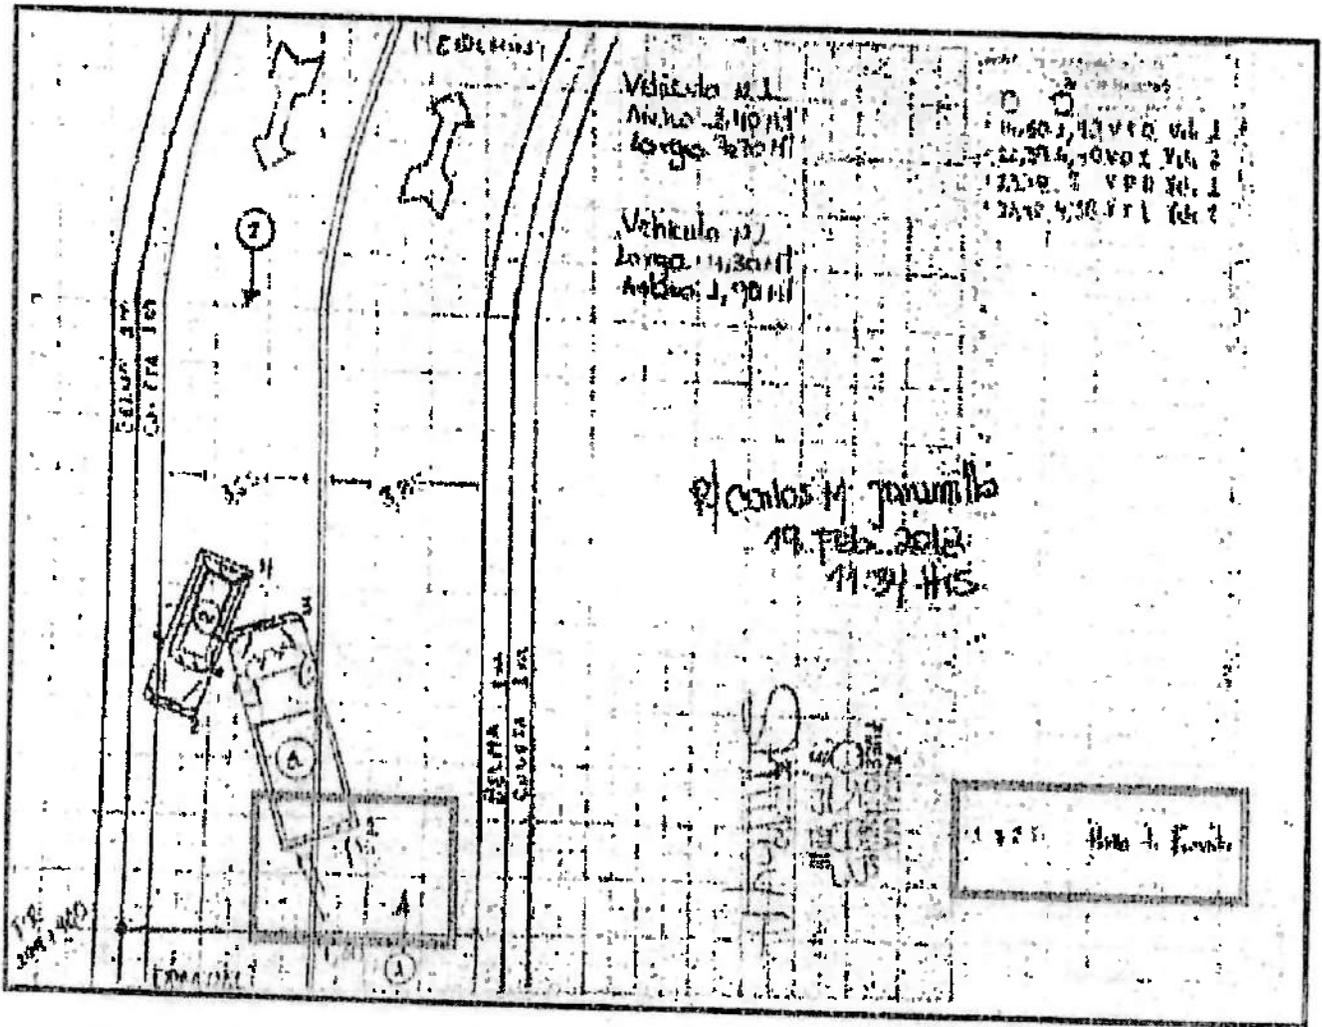
0.3 La ubicación de todo tipo de evidencias es de crucial importancia al momento de buscar la real causa generadora del siniestro, es por ello que se resalta la longitud de la huella de frenado descrita tanto en el Ipat como en el álbum fotográfico; elemento que nos permite obtener de manera acertada un parámetro de velocidad para el vehículo que la genera, además de aplicar modelos de evitabilidad para el operador del automotor que describe la correspondiente huella de frenado.

Imagen N°33: Se resalta la longitud expresada en el documento base de estudio Ipat, la cual establece una longitud de 7.20 metros.
