Medio de Control: Reparación Directa.
Referencia: Radicado 11001333603420200007600
Demandante: JENNYFER CARVAJAL CAMPOS Y OTROS.
Demandados: LA NACION- CONGRESO DE LA REPÚBLICA Y LA NACION – UNIDAD NACIONAL DE PROTECCION (UNP).

QUINTO. Es cierto que según el Informe de Tránsito de Antioquia, el día 15 de febrero de 2018, en horas de la mañana, colisionaron en la vía que de Medellín conduce a Bogotá a la altura del KM 109+900, vía Santuario Caño Alegre – Sector Alto del Pollo, jurisdicción de Puerto Triunfo-Antioquia, los vehículos Camioneta Prado TX color blanco de propiedad de la UNP, placa IFT476, conducida por el occiso **JUAN CAMILO DAZA DEVIA** y en compañía de **CARLOS STIVEN PARRA GAMEZ**, quienes fallecieron, y **OSCAR MAURICIO GARCIA GOMEZ**, lesionado con la volqueta de placa THX 584, color blanco, conducida por el señor **GERADO VELASQUEZ VILLEGAS**.

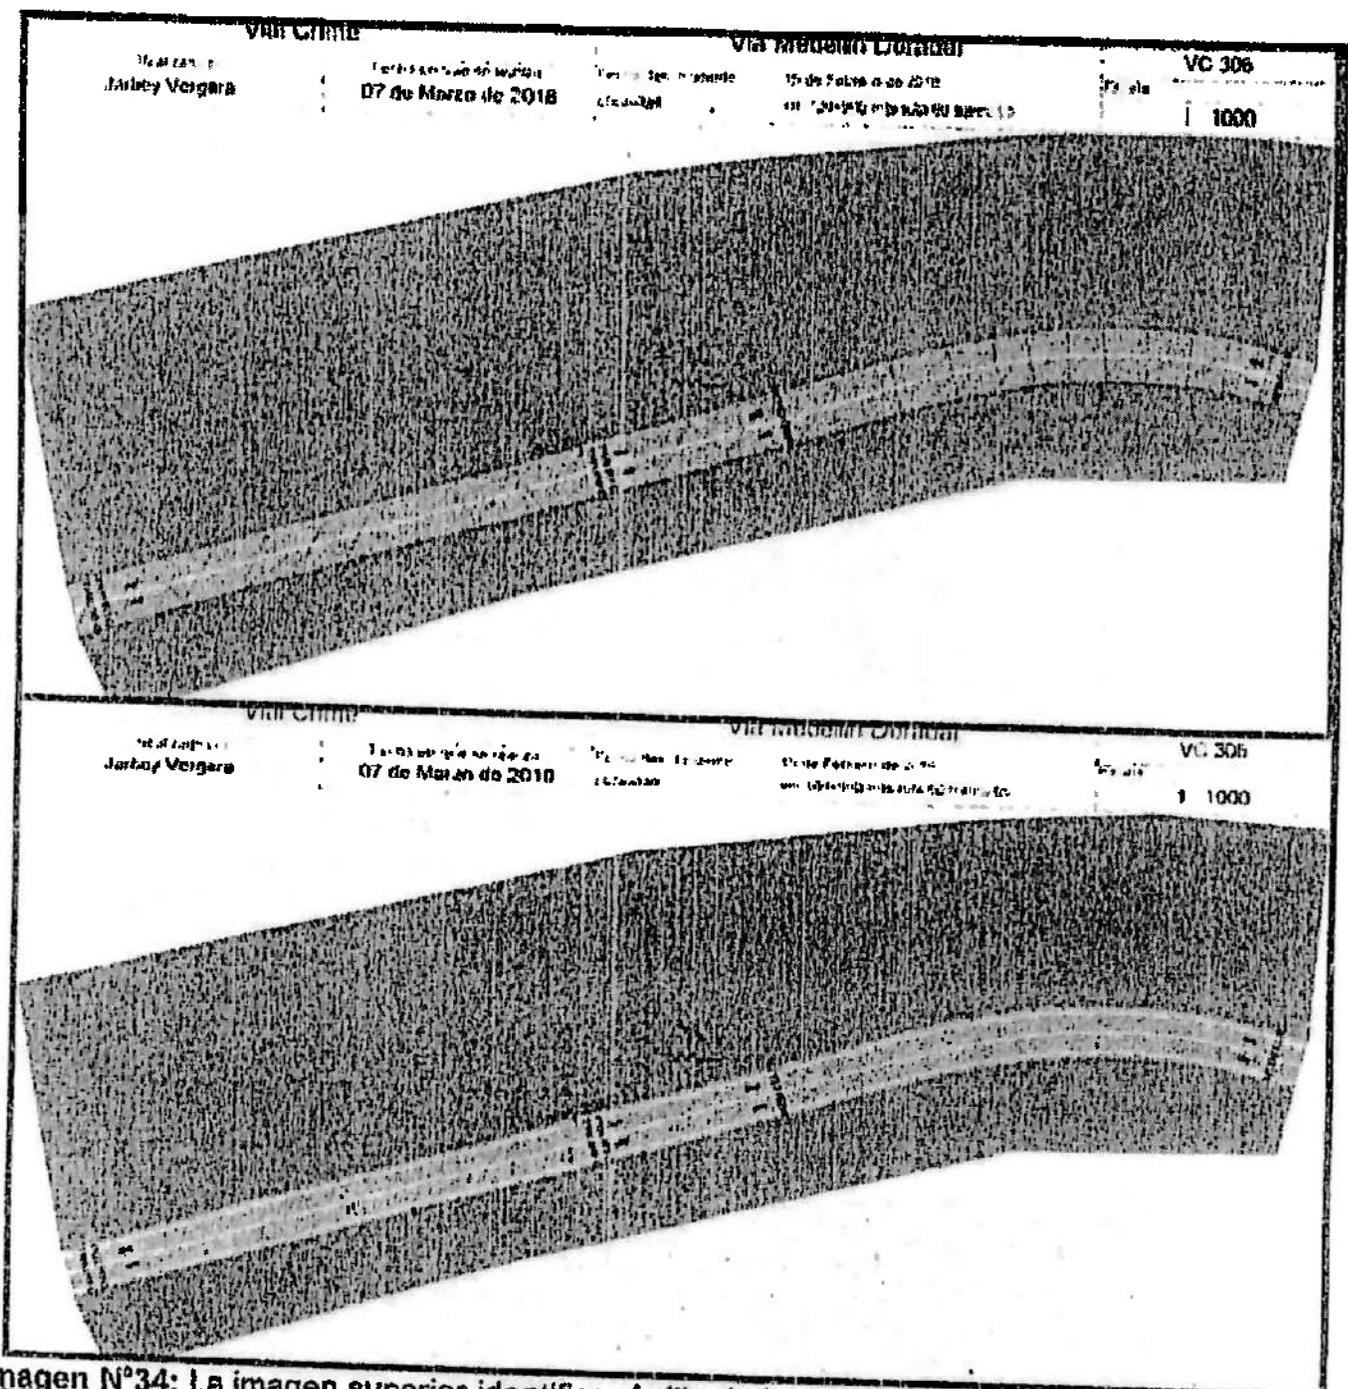
Imagen N°34: La imagen superior identifica el sitio de los hechos al realizar el correspondiente levantamiento topográfico bajo el método de triangulación; la imagen inferior es complemento donde se identifican las texturas.

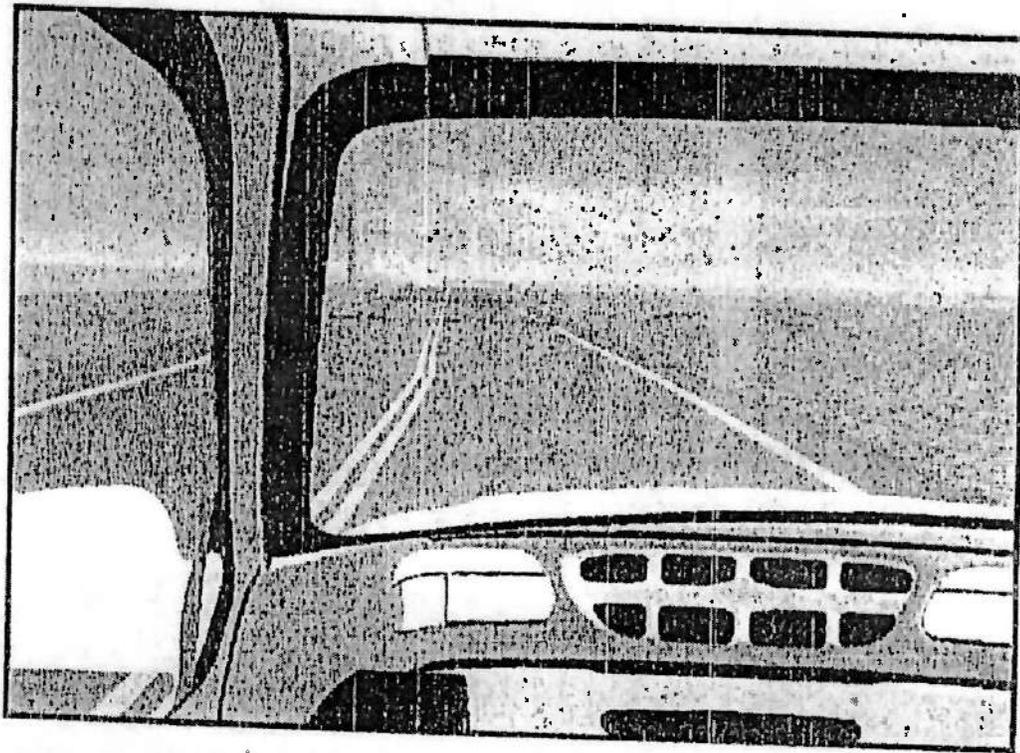
Imagen N°35: Imagen en ámbito virtual, identifica la visión panorámica que tenía el conductor del vehículo de placas IFT476 momentos previos a presentarse la confrontación; se resalta que dicha vista se realiza luego de haber dejado la curva que antecedió el sitio de los hechos, distancia de 60 metros en forma lineal que transito dicho vehículo.

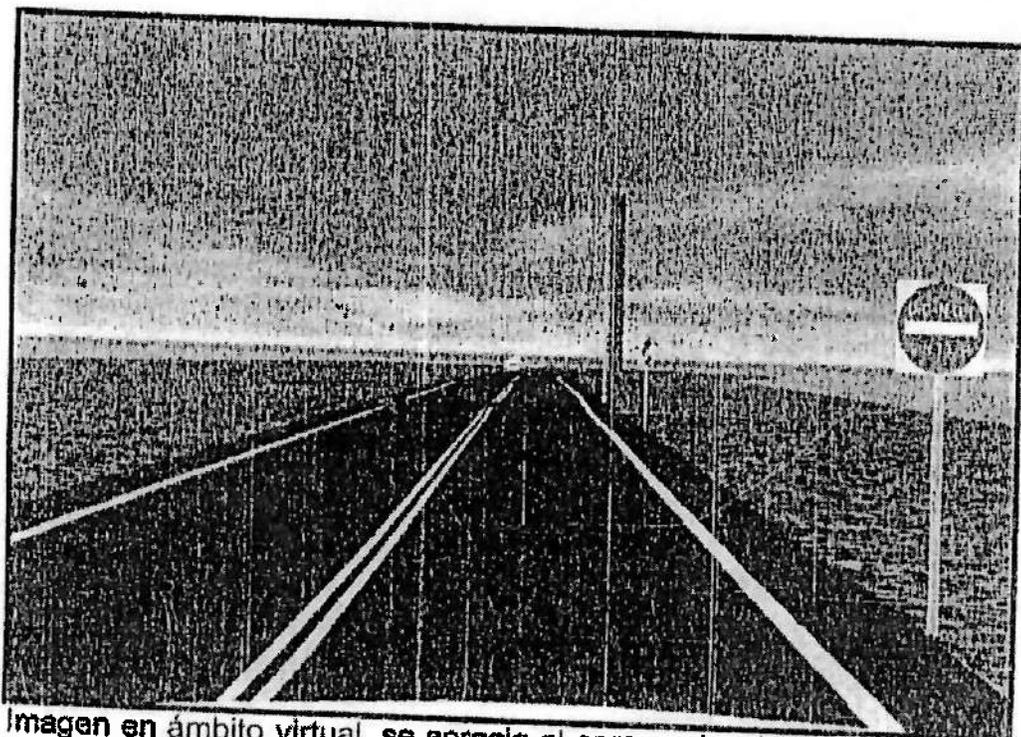
Imagen N°36: Imagen en ámbito virtual, se aprecia el campo visual que tenía el conductor del vehículo de placas THX684 momentos previos a presentarse la confrontación; se acota que el operador del citado rodante transita por una recta que antecede al sitio de los hechos no menor 150 metros en forma lineal.

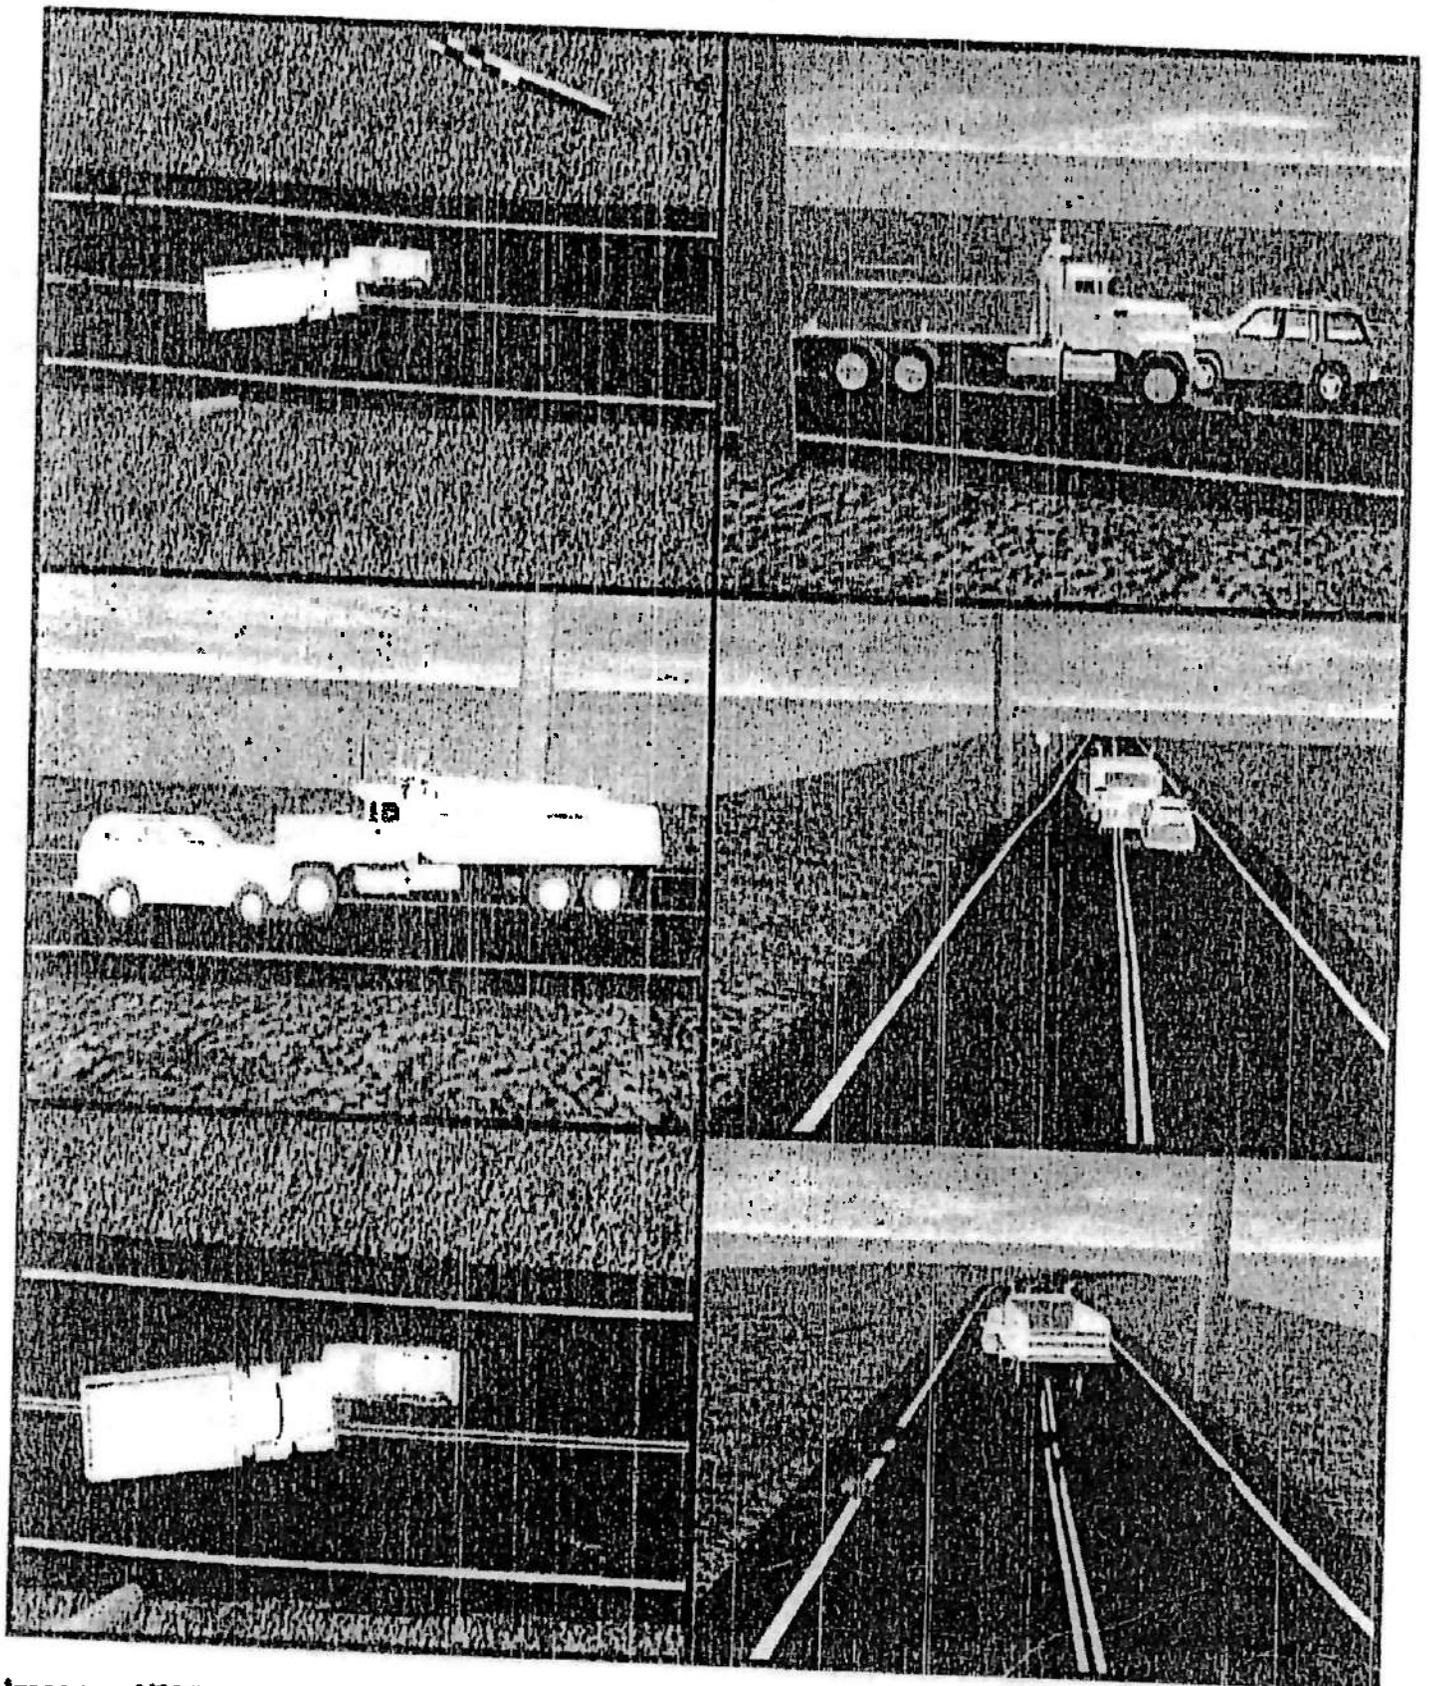
Imagen N°39: Ilustración virtual del área de impacto "cuadro de color rojo", sitio de interacción entre ambos rodantes al momento del impacto, nótese que se localiza en el carril por el cual se desplazaba el campero de paicas IFT476, el cual fue determinado con un ancho y un largo de un metro dicha ubicación dirigida desde la línea divisoria de carril hacia el carril por el cual se desplazaba el vehículo de placas IFT478 el cual circulaba desde Medellín con destino hacia la Dorada.
