JUZGADO TREINTA Y CUATRO ADMINISTRATIVO
CIRCUITO DE BOGOTÁ
Sección Tercera

CIUDAD Y FECHA	Bogotá D.C., seis (6) de abril de dos mil veintidós (2022)
REFERENCIA	Expediente No. 11001333603420140011300
DEMANDANTE	HILDA DE JESUS VERA DE VALENCIA, ANDRES FELIPE VALENCIA VERA, en nombre propio y representación de su hija menor LAURA CAMILA VALENCIA ABELLO.
DEMANDADO	NACIÓN - ALCALDÍA MAYOR DE BOGOTÁ D.C. SECRETARÍA DISTRITAL DE AMBIENTE DE BOGOTÁ y otros
MEDIO DE CONTROL	REPARACIÓN DIRECTA
ASUNTO	FALLO DE PRIMERA INSTANCIA

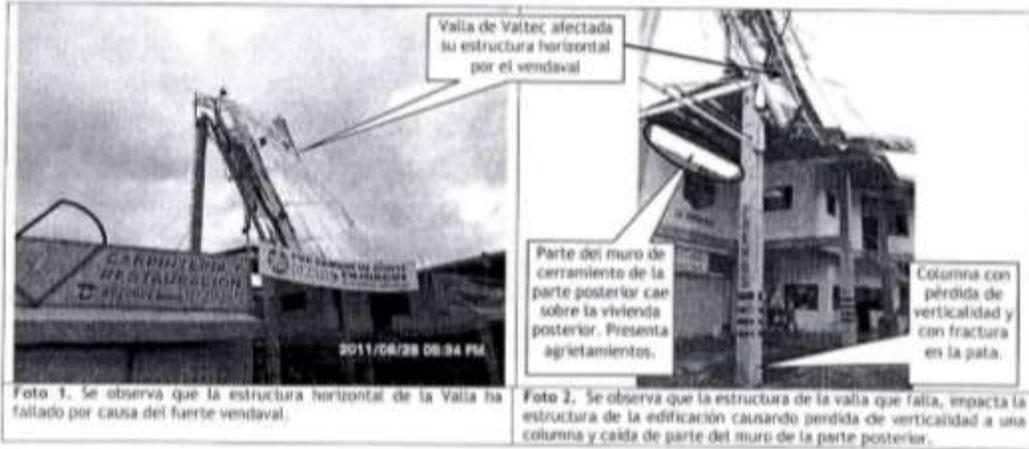
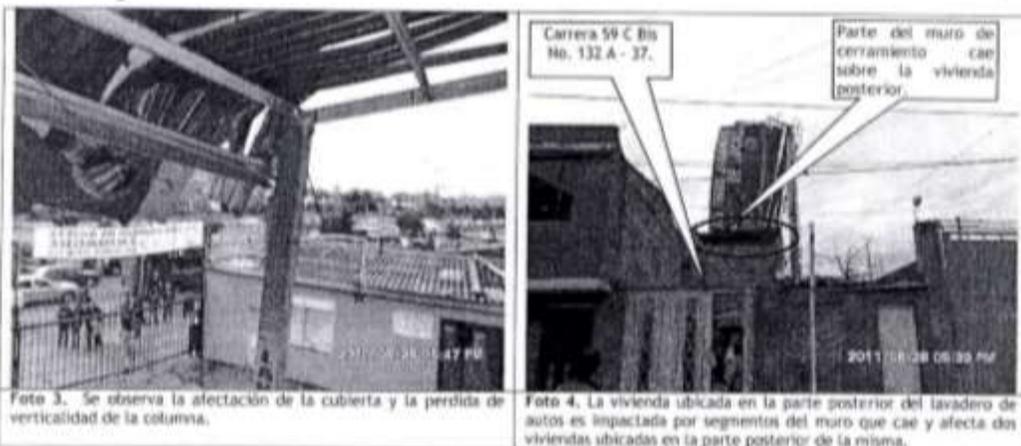
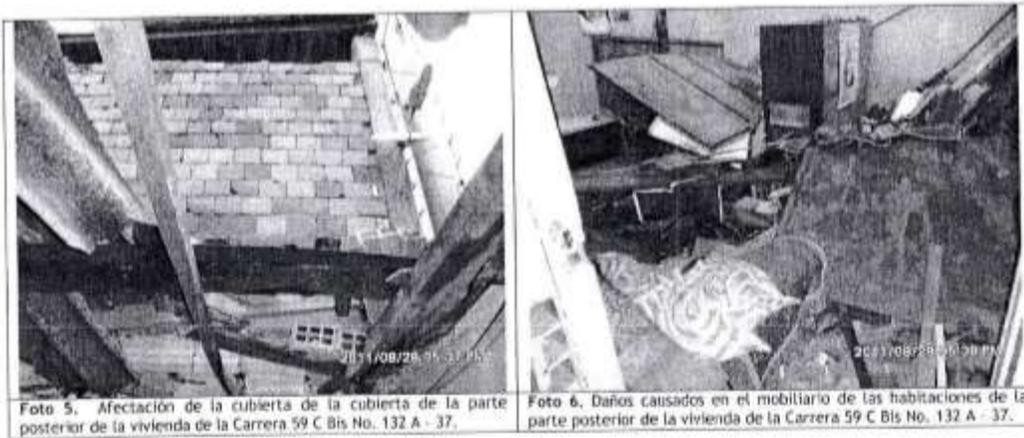
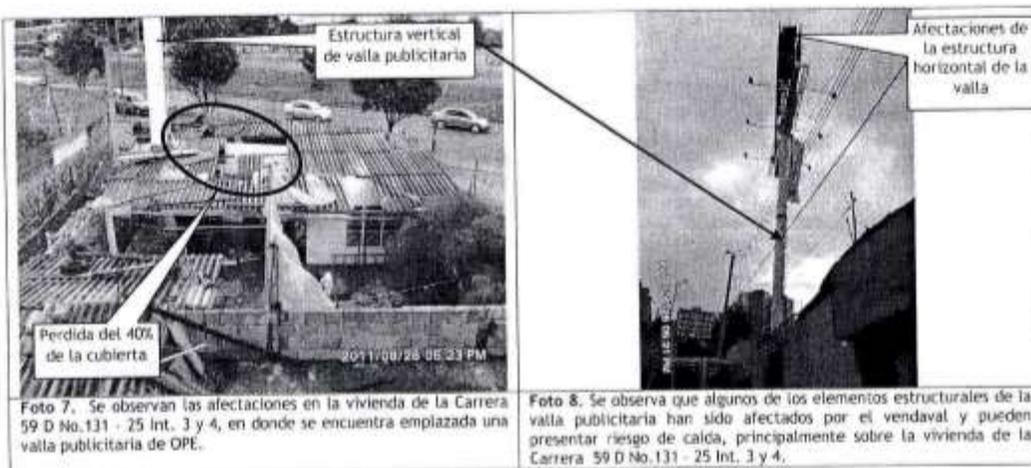
Se presentó el colapso parcial de una valla publicitaria propiedad de Valtec, por causa de los fuertes vientos presentados en el sector, la cual por la fatiga del elemento estructural horizontal que sostenía aproximadamente 13 m^2 de un tablero metálico doble, con dimensiones aproximadas a los 4 m de longitud por 2.50 m de altura, falla desde su punto de apoyo inclinándose y recostándose en la estructura de la edificación donde se encontraba emplazada, en donde funciona un lavadero de autos; se causaron daños severos en la edificación, afectando algunos elementos estructurales y no estructurales, la cubierta sufrió

afectaciones en el entramado metálico y en algunas tejas termo acústicas, la columna de la parte norte presentó afectación severa relacionada con la pérdida de verticalidad y fractura en sentido transversal en la base y por la movilización de la estructura de la cubierta se ocasionó la afectación del muro de cerramiento ubicado en el costado occidental del lavadero, causando fracturas severas del mismo y caída de tres hiladas de la parte superior, que impactaron la vivienda vecina ubicada al occidente. (ver fotos 1, 2 y 3).

- La estabilidad y la funcionalidad del establecimiento usado como lavadero de autos emplazado en el predio de la Av. Carrera 72 No. 132 - 76, barrio Ciudad Jardín del norte en la localidad de Suba, se encuentran comprometidas en la actualidad debido a la afectación causada por el vendaval, relacionada con la falla de la estructura horizontal de la valla emplazada en este predio, impactando la edificación y afectando parte de la cubierta, algunos elementos estructurales y muros de cerramiento; razón por la cual se recomienda la restricción total de uso del establecimiento, hasta tanto se mitigue el riesgo existente, mediante el acta 3393 del 28 de agosto de 2011.

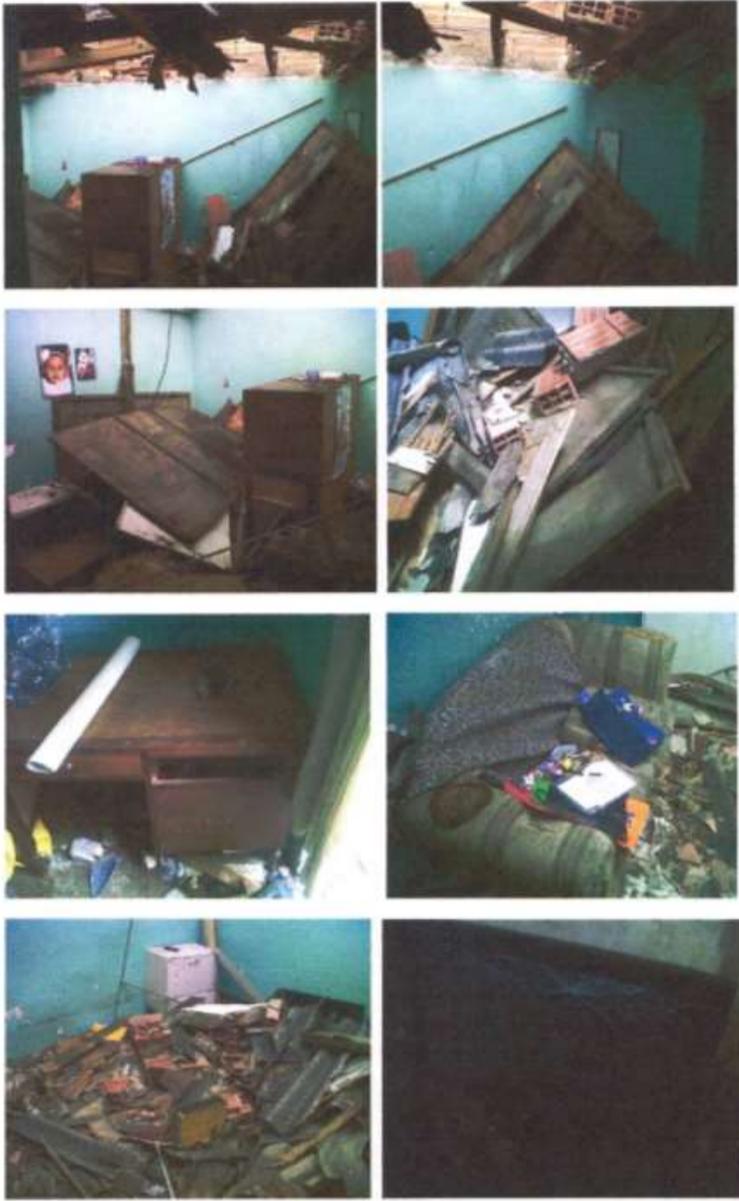
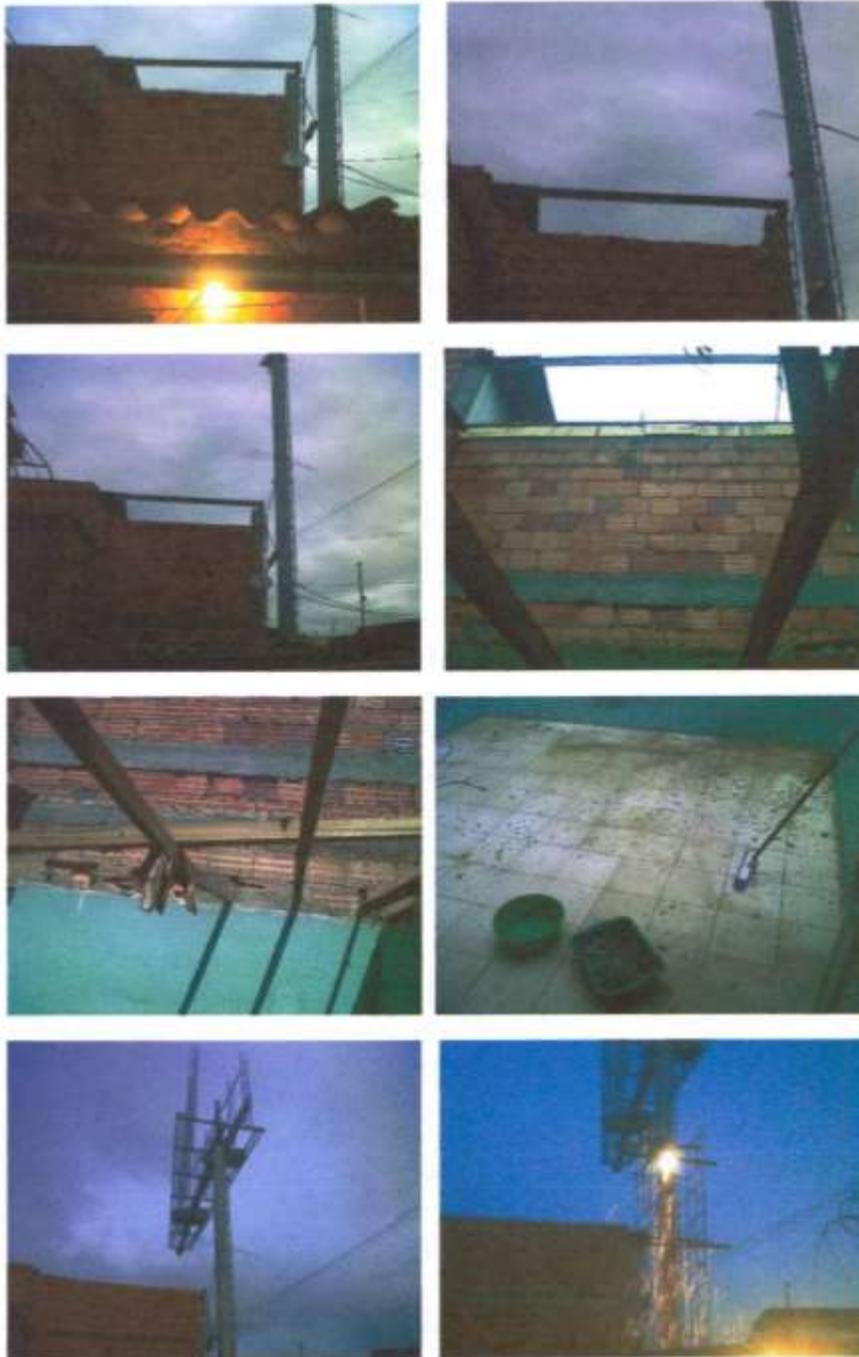
- ✓ En el dictamen pericial aportado y realizado el 10 de agosto de 2012, consideró que los daños ocasionados el 28 de agosto de 2011 corresponde a \$78'000.000 por perjuicios patrimoniales y por perjuicios extrapatrimoniales \$40'000.000. Tomó las siguientes fotografías:
