DICTAMEN PERICIAL

JUZGADO TERCERO CIVIL MUNICIPAL DE GIRARDOT

REF. INSPECCION JUDICIAL de José David Teleki Ayala

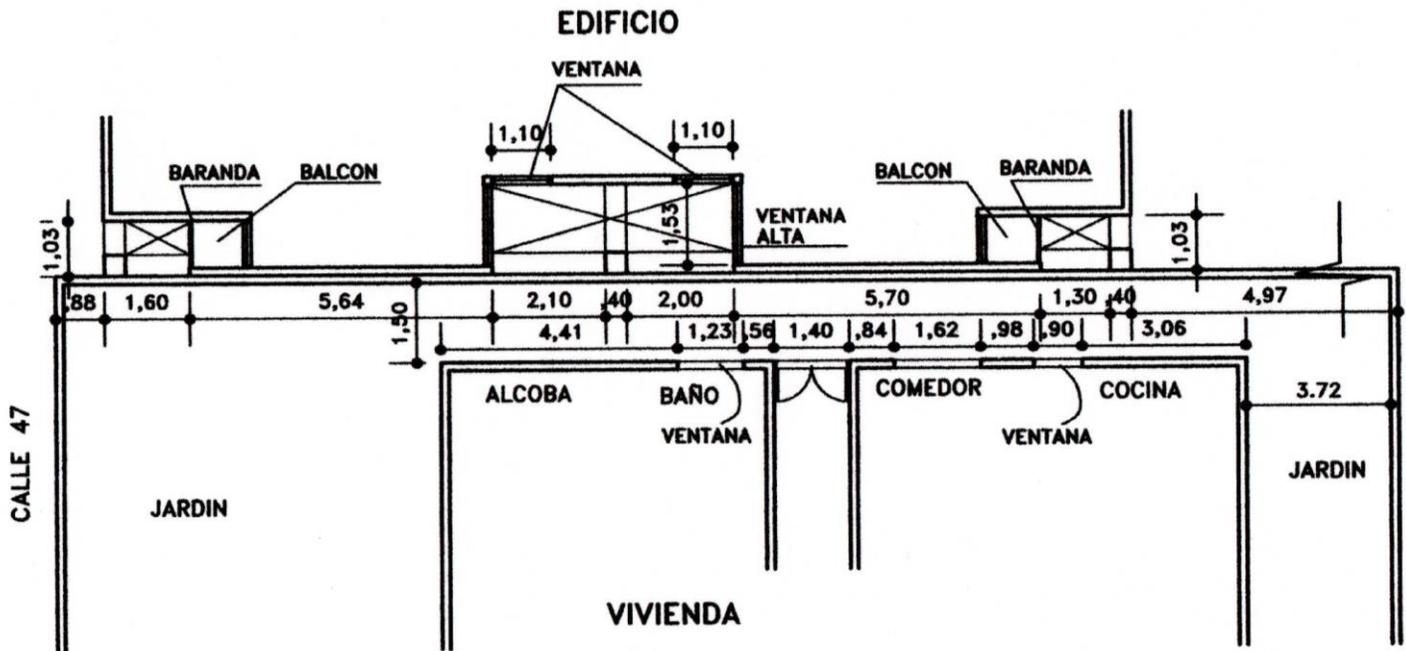
PLANTA PREDIOS

A lo largo de sus 19.00 metros de muro, se localizan tres vanos con las siguientes localizaciones y características.

1. - Al comienzo o fachada principal del edificio, en los pisos dos y tres con medidas de 1.20 metros de ancho por 1.03 metros de profundidad por la altura total de los dos pisos de 5.68 metros aproximadamente.

2.- Al final del muro o parte posterior del edificio, en los pisos dos y tres con medidas de 1.30 metros de ancho por 1.03 metros de profundidad por la altura total de los dos pisos de 5.68 metros aproximadamente.

3.- En la parte central del muro, en los pisos dos, tres, cuatro y cinco con medidas de 4.50 metros de ancho por una profundidad de 1.53 metros y altura total de aproximadamente 12.00 metros. Lo divide una columna 40 centímetros.

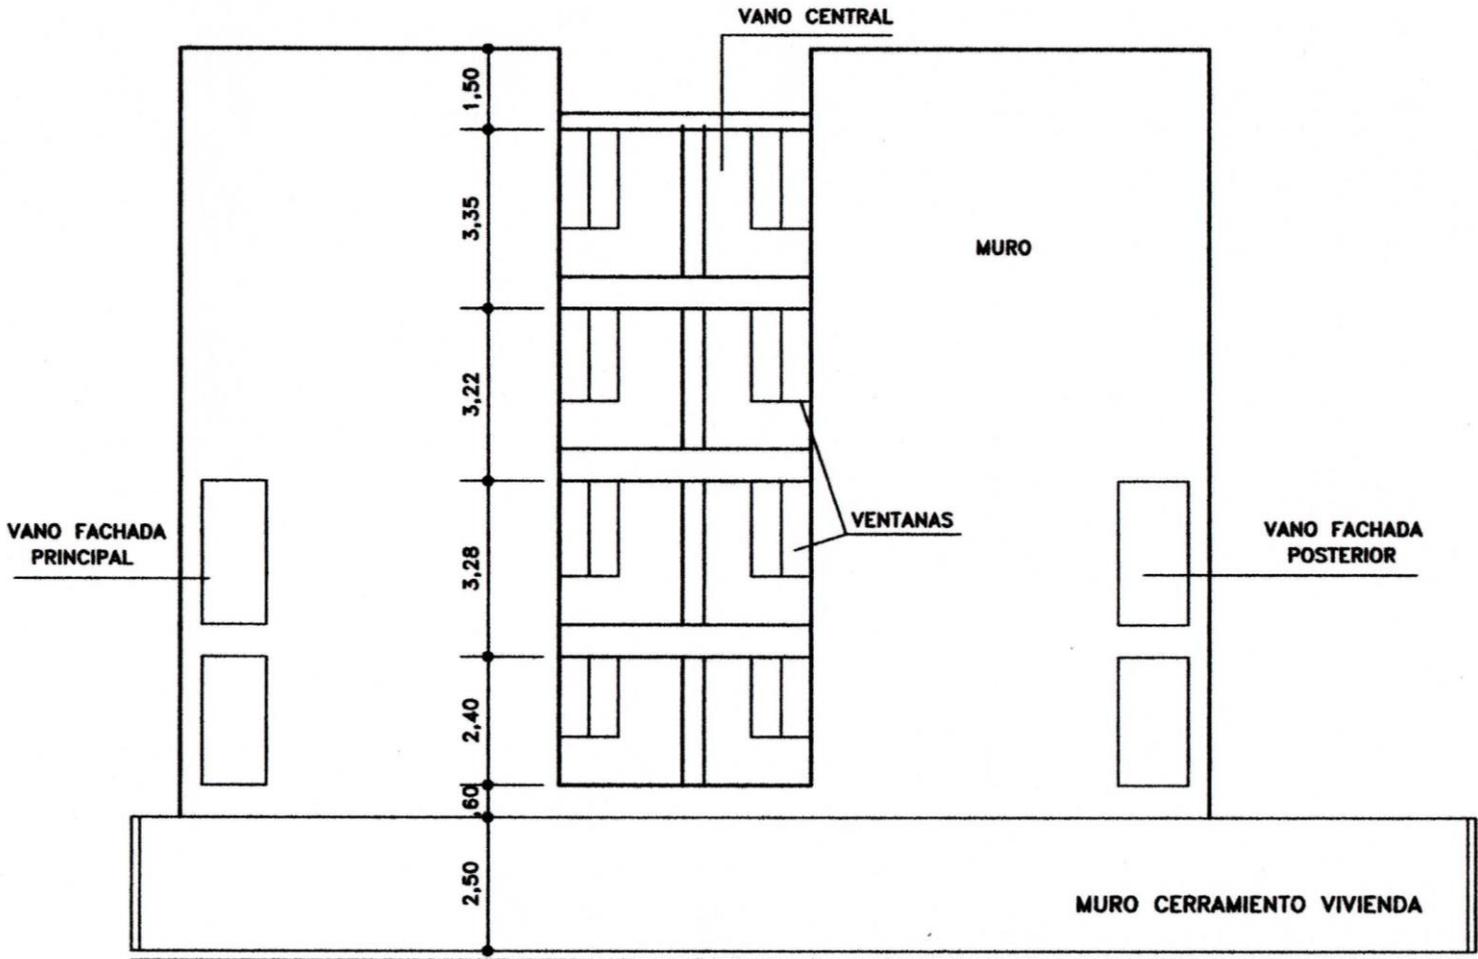
VISTA LATERAL EDIFICIO COLINDANTE CON EL PREDIO VIVIENDA

Es un edificio de cinco pisos destinado a vivienda multifamiliar. Se encuentra en proceso de acabados. El muro colindante con la edificación del propietario solicitante con la estructura de columnas y vigas se encuentra en obra negra. El muro donde se ubican puertas y ventanas se encuentra con acabados en pañete y pintura donde se instalaron puertas y ventanas en aluminio

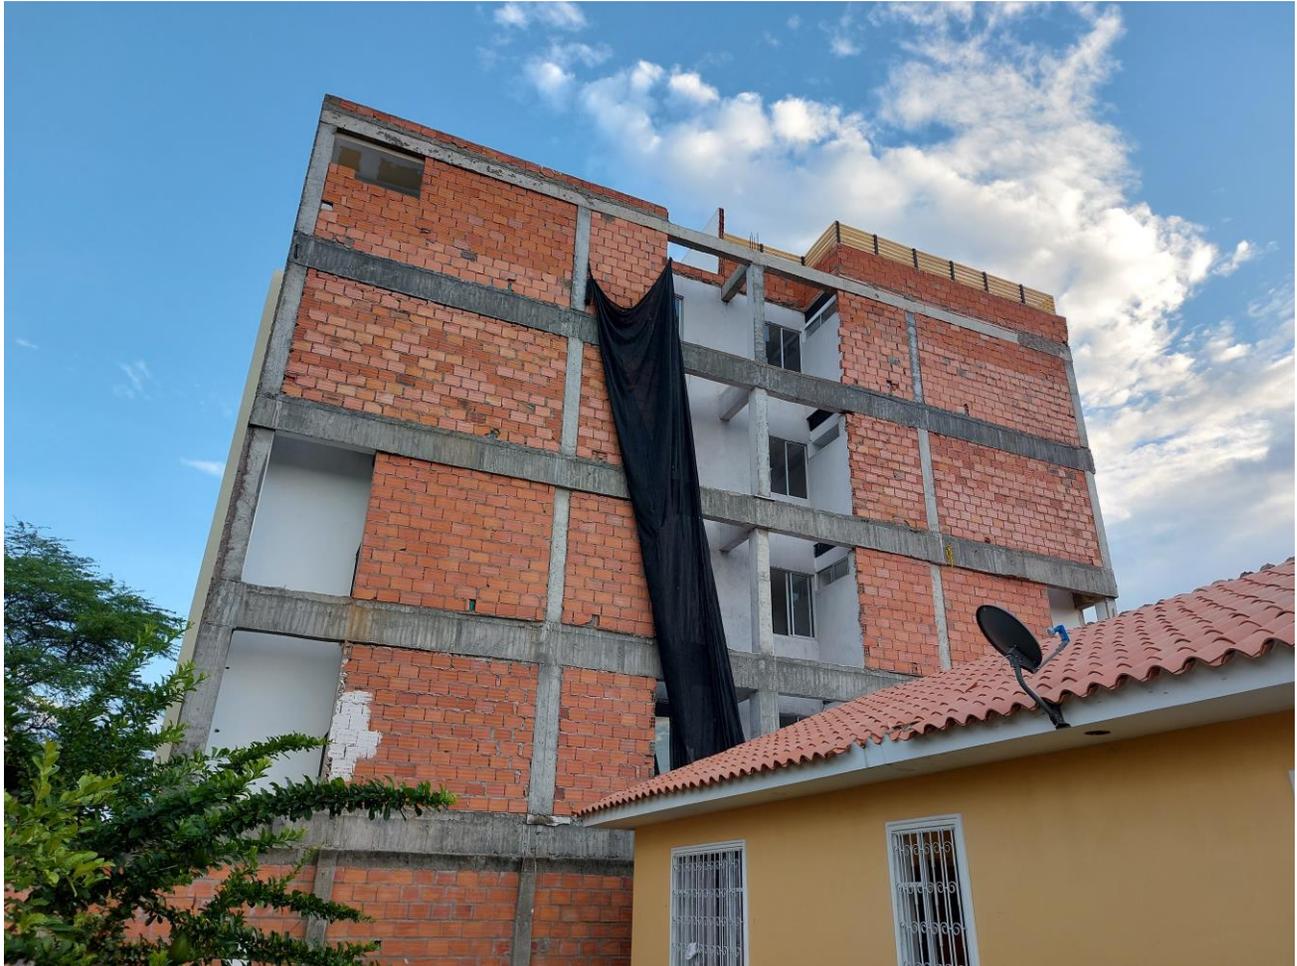
MURO DEL EDIFICIO.

Sus componentes, ladrillo en bloque de arcilla, y estructura en general en columnas y vigas en concreto armado.

Los vanos con las ventanas.

En primer plano el PREDIO VIVIENDA con el cerramiento en ladrillo bloque (al Fondo) con una altura de 2.50 metros).

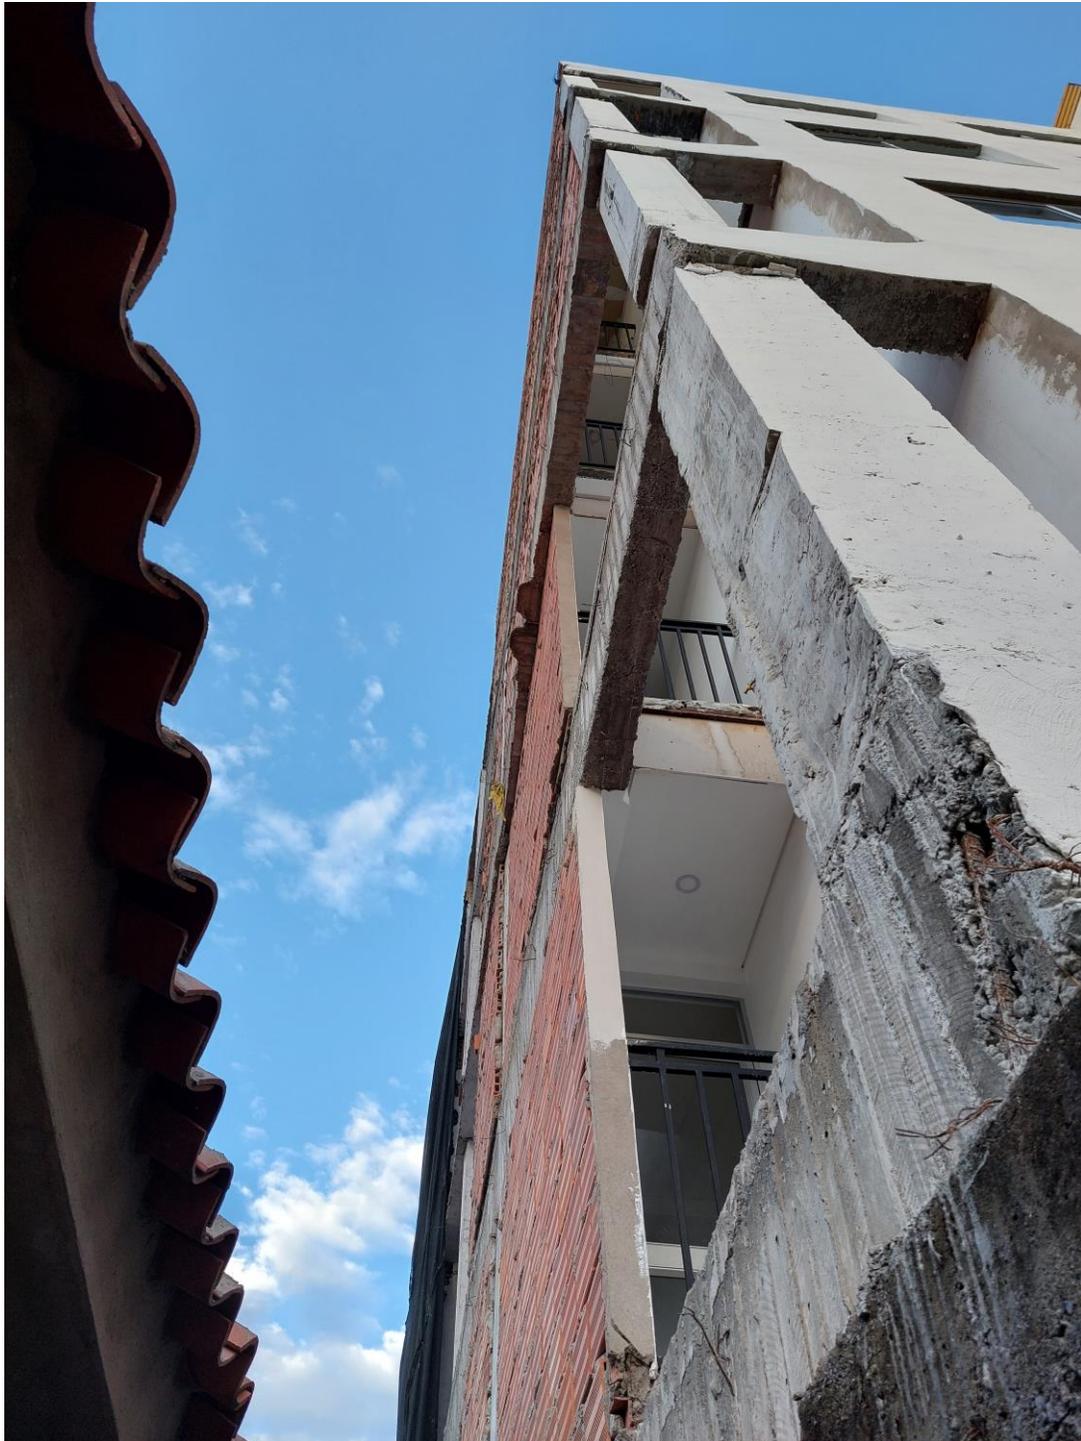
VANO LATERAL Y FACHADA POSTERIOR – SUR DEL EDIFICIO.

Hacia el interior de los vanos se localizan puertas ventanas que sirven de salida a un balcón con vista hacia el norte y sur del edificio y de manera indirecta (asomándose) hacia el PREDIO VIVIENDA.

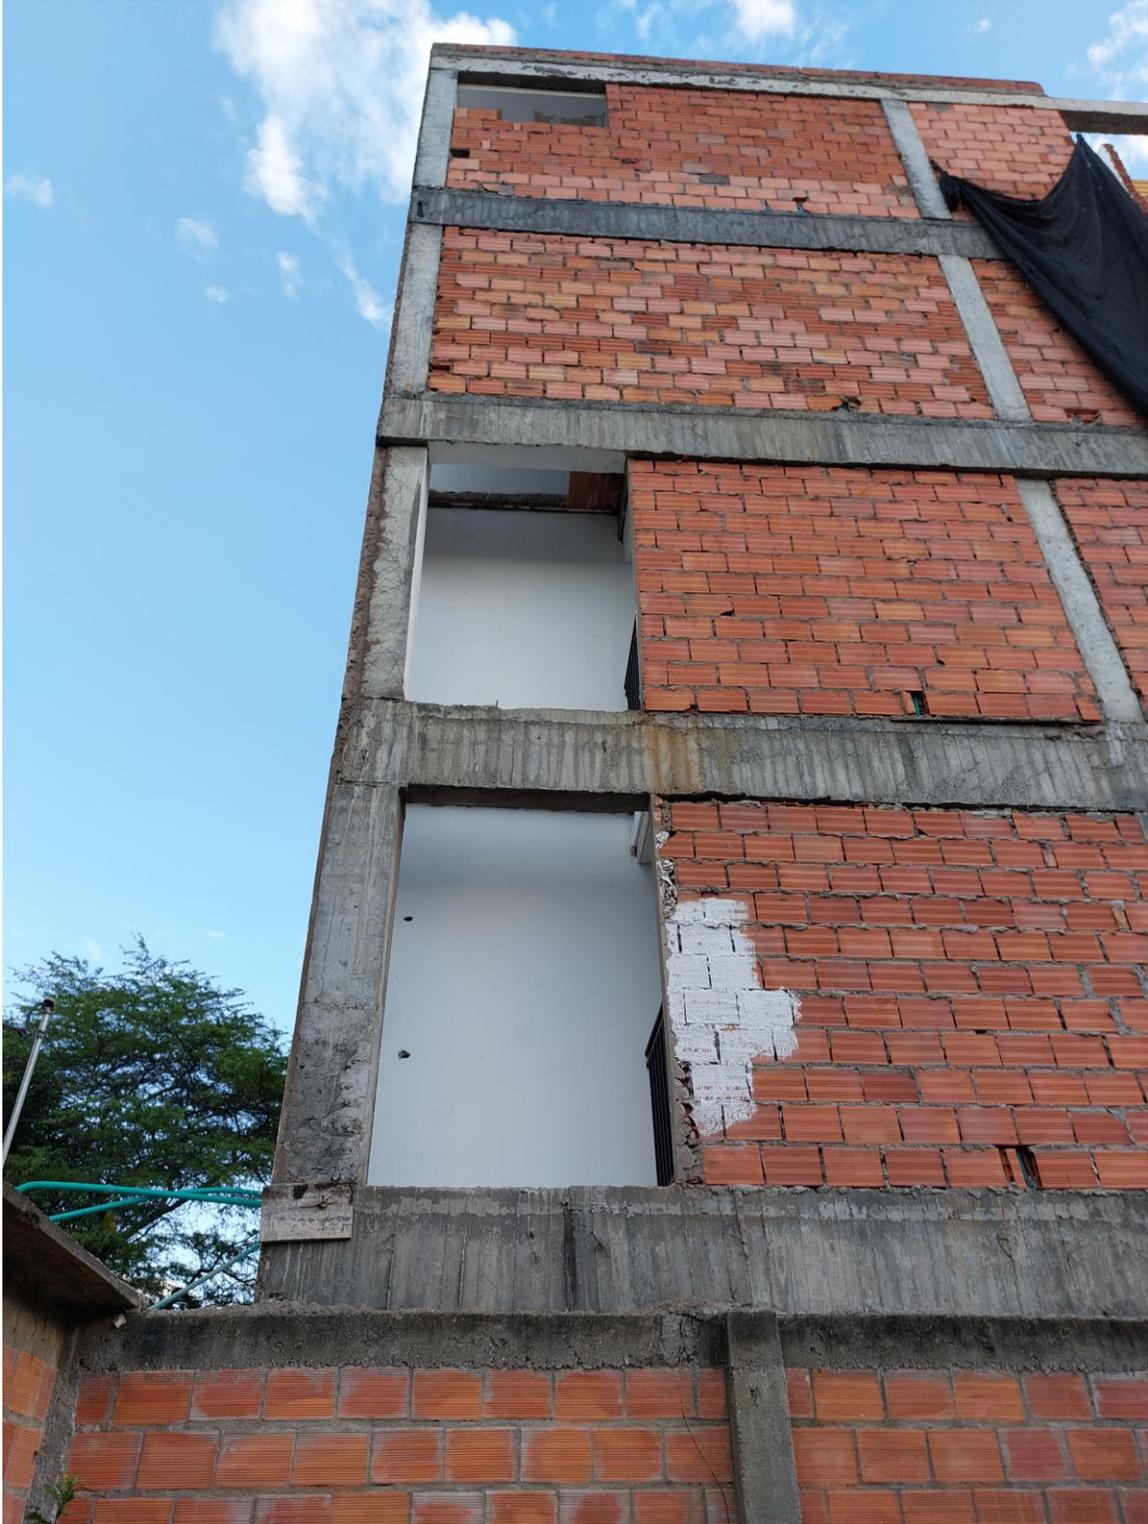
VANO EN LA FACHADA PRINCIPAL DEL EDIFICIO

En primer plano el muro de cerramiento del PREDIO VIVIENDA.

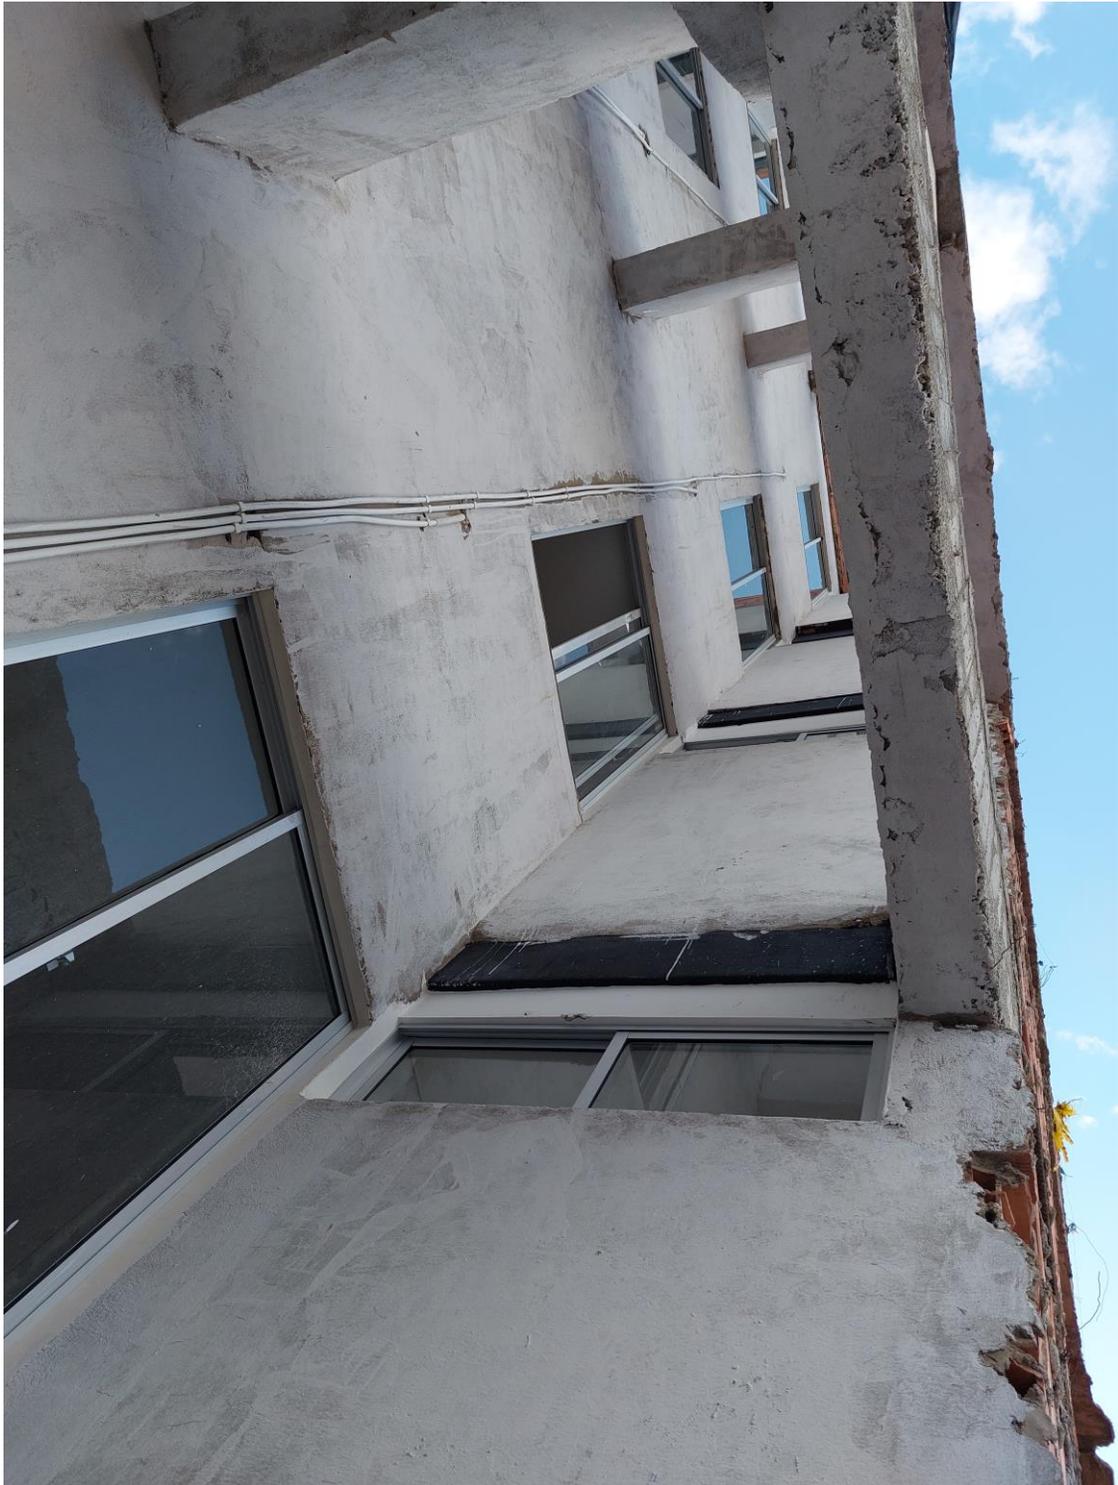
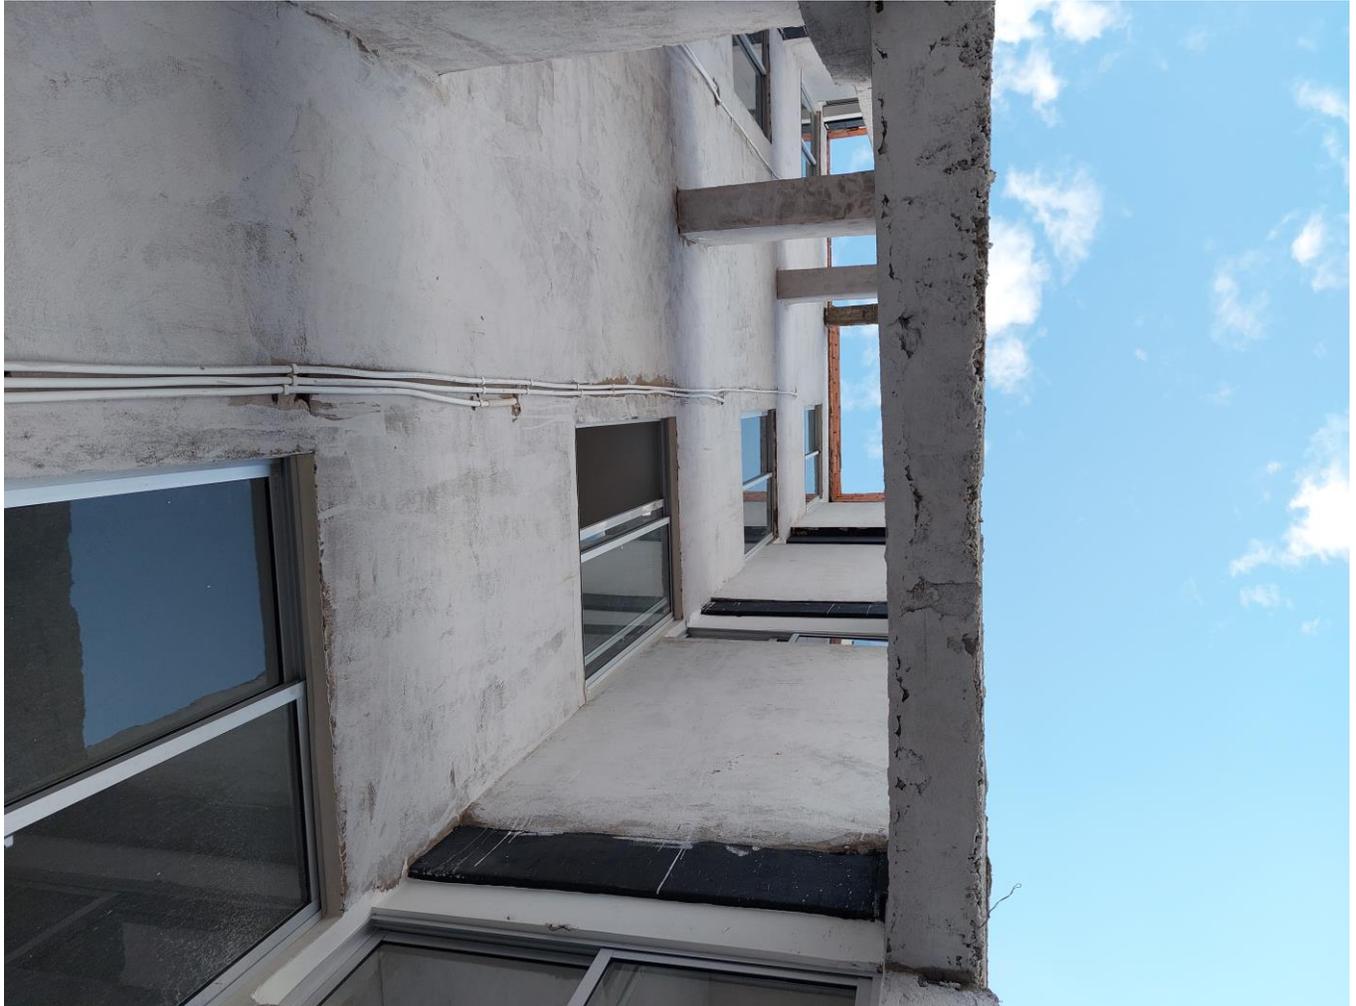
VENTANAS DENTRO DEL VANO CENTRAL DEL EDIFICIO

Hacia el interior del vano se localizan por cada piso dos ventanas, al parecer de alcobas que dan vista hacia el PREDIO VIVIENDA. Igualmente dos ventanas altas, al parecer de baños que dan vista al interior del vano.

La distancia de las ventanas denominadas de alcoba hacia el lindero occidental del edificio es de un metro con cincuenta y tres centímetros (1.53).

Las ventanas dan hacia el predio del señor José David Teleki Ayala, afectando la propiedad.

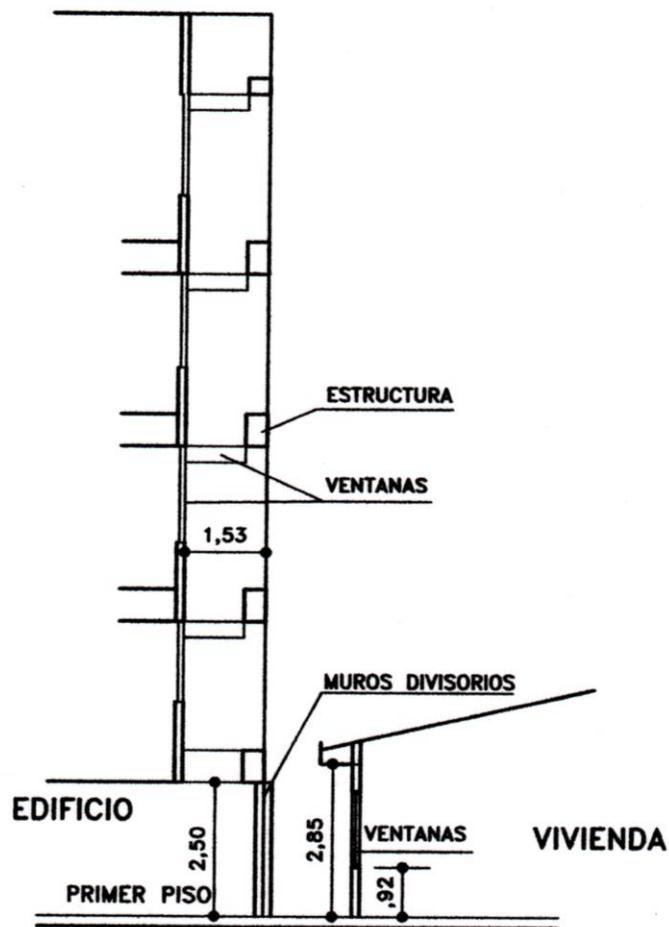
CORTE

Como se describió en el numeral tres (3) anterior, la distancia entre el plano vertical de las líneas de las ventanas y el plano vertical del muro del edificio colindante con el predio, es de un metro con cincuenta y tres centímetros (1.53), para las ubicadas en la parte central del muro. Para las puertas ventanas a manera de balcones ubicados en los extremos del edificio con vista hacia el norte y sur del edificio, es de un metro con veinte centímetros (1.20), y de un metro con treinta centímetros (1.30) con vano de profundidad de un metro con tres centímetros (1.03) hacia el predio vecino.

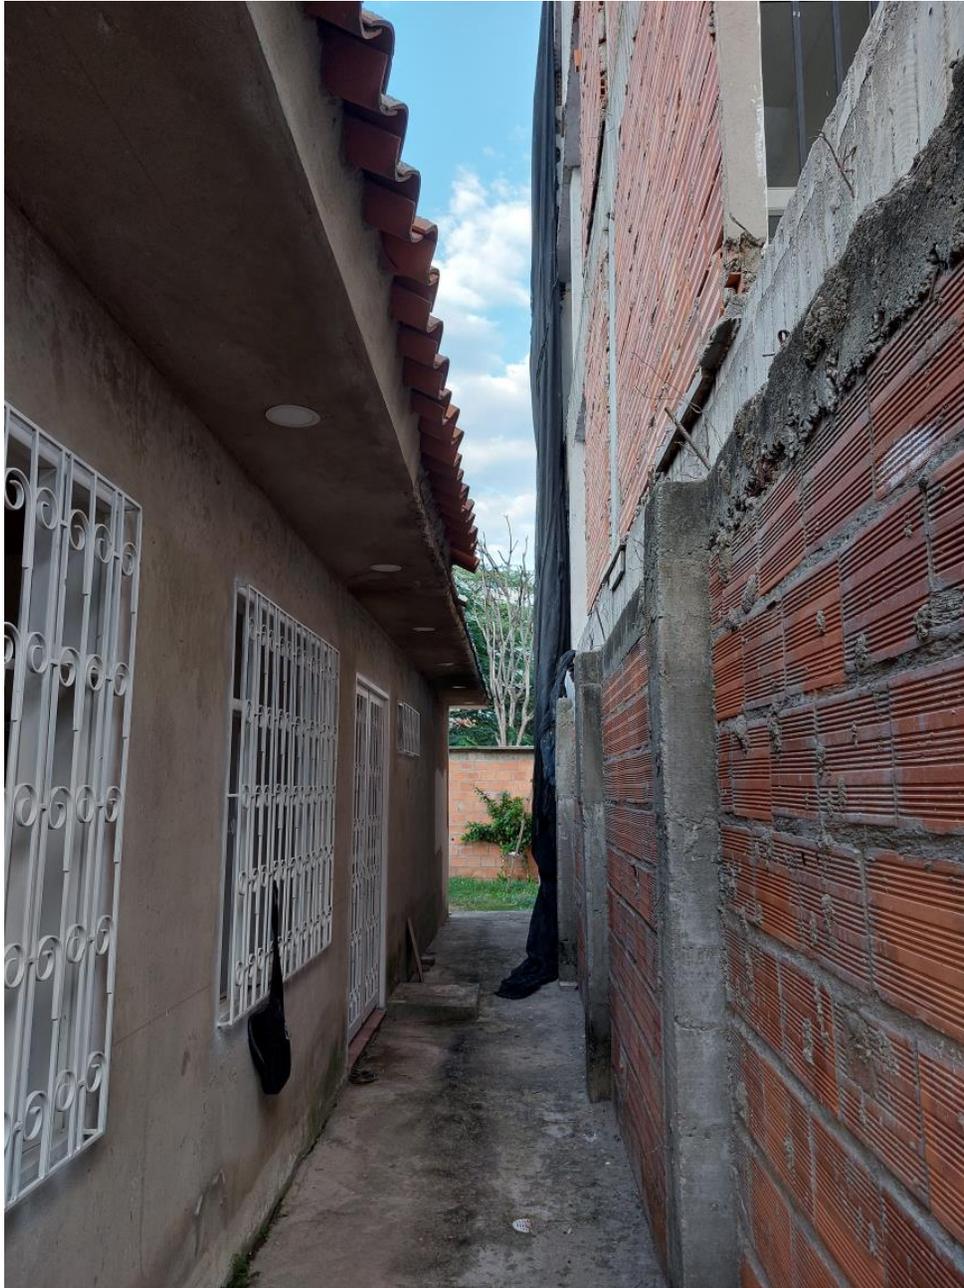
COLINDANCIA ENTRE PREDIOS

Se observó que parte de los ladrillos en bloques en la totalidad del muro, por efectos del lineamiento que debe tener la pared se encuentran por fuera de la estructura del edificio. Asunto que es la resultante de algún defecto en la alineación de la estructura. Para su verificación plena deberá plomarse todo el muro desde la máxima altura de este hasta donde se pueda apreciar. Verificando previamente los linderos de cada predio.

En algunos tramos y hasta donde fue posible visualizar con detenimiento (ver fotografía anexa), la alineación del muro del PREDIO EDIFICIO con respecto al muro de cerramiento del PREDIO VIVIENDA, es variable.

En el muro de la edificación del PREDIO VIVIENDA se observan tres ventanas y una puerta ventana. Se encuentra aislada del edificio incluyendo el muro de cerramiento (a la derecha), en un metro con sesenta y dos centímetros (1.62) del edificio.

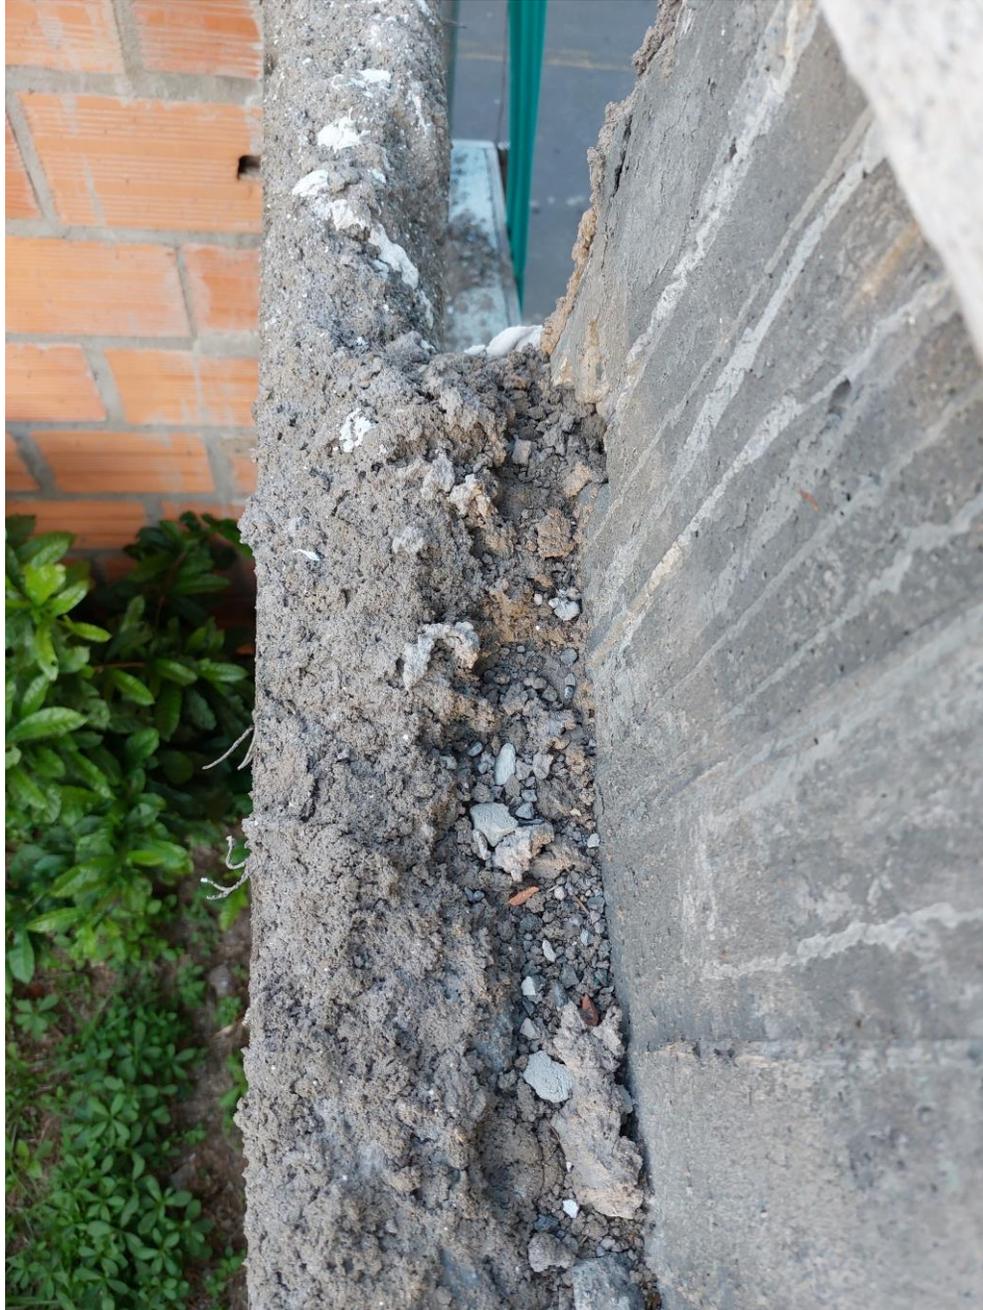
SEPARACION ENTRE MUROS COLINDANTES

Vista en la fachada principal del edificio. Se encuentra cubierto por sobrantes de obra. Nótese la separación entre el muro del Predio Vivienda y estructura del Predio Edificio.
