INFORME AVALÚO COMERCIAL URBANO

***BARRIO LA NUEVA FLORESTA
CALLE 59A No 24B -03***

MUNICIPIO DE CALI – VALLE DEL CAUCA

SANTIAGO DE CALI 26 DE AGOSTO DE 2020

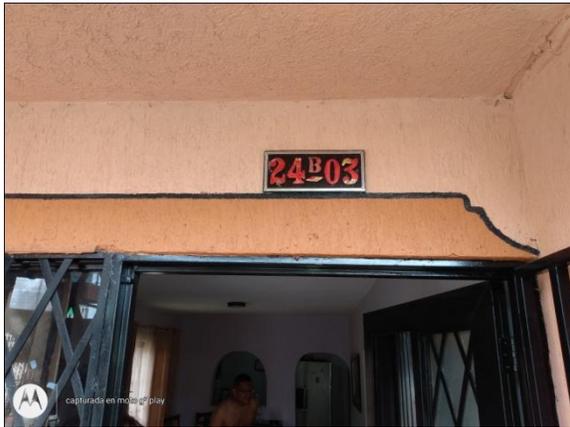
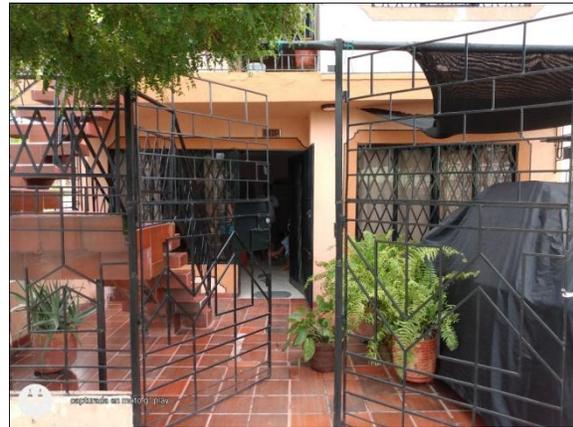
Antejardín: Piso en tableta vitrificada; muro a ¼ de altura, repellido y pintado rústico más reja metálica de seguridad; paredes terminadas en Graniplast.

Acceso al área de vivienda: Pasando la reja de seguridad del Antejardín se encuentra una Puerta/Ventana Metálica con reja de seguridad.

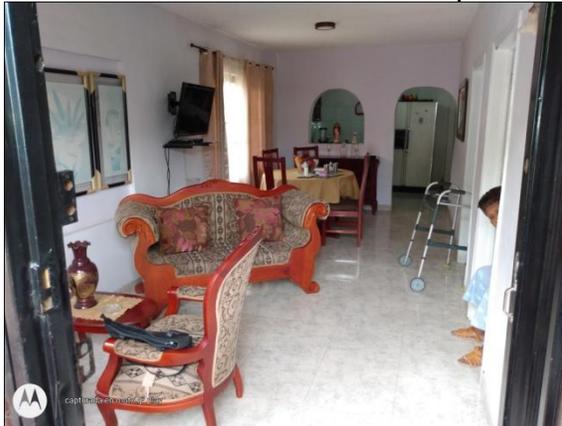
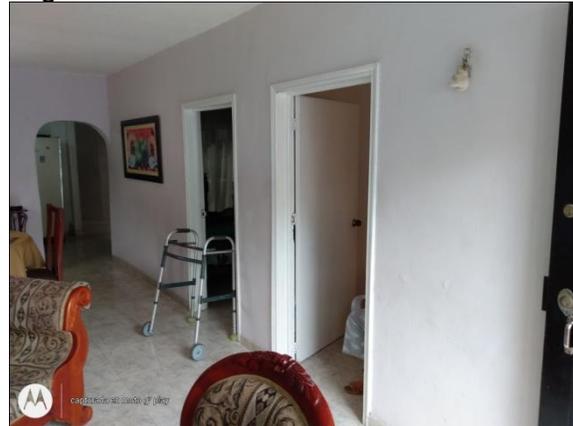
Sala/Comedor: Piso en Cerámica; paredes terminadas repelladas, estucadas y pintadas, en buen estado; techo plancha en general acabado en Perlita.

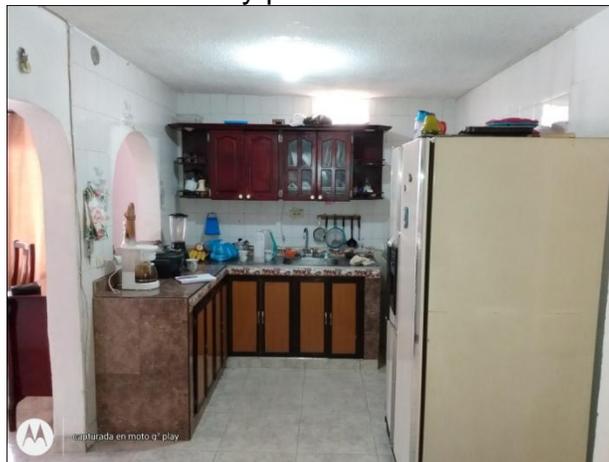
Cocina: Piso en Cerámica; Paredes con acabado en baldosa desde el piso hasta el techo, con un mesón baldosa imitación mármol; Gabinete en MDF regular estado; Techo plancha con acabado en Perlita; No existe puerta de comunicación, solo el vano con acabado en estuco y pintura.

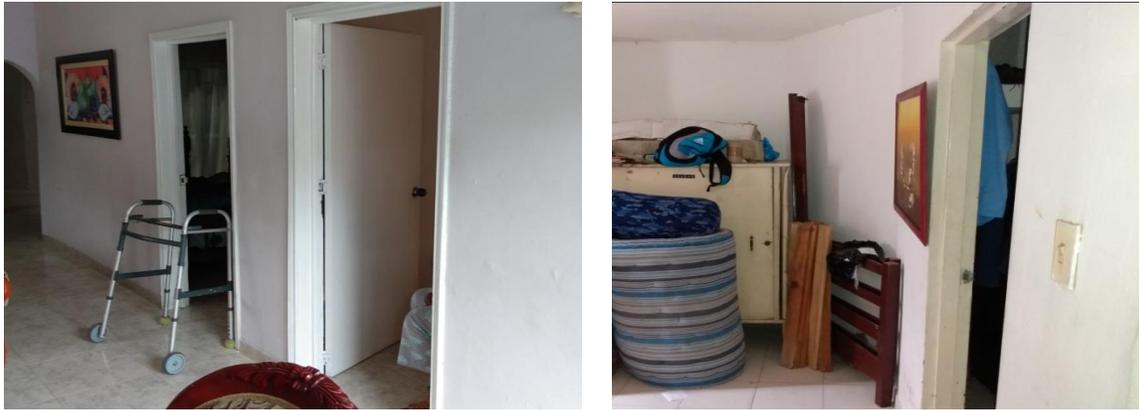
Alcobas: Piso en Cerámica; paredes terminadas repelladas, estucadas y pintadas, en buen estado; techo con acabado en Perlita; acceso a las alcobas con puertas entamboradas instaladas en marco metálico.

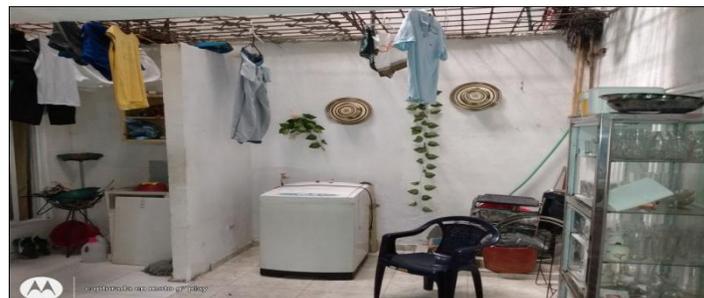
Patio de Ropas. Piso en Cerámica, lavadero sencillo en granito, Este patio es un zócalo que comunica con las tres plantas de la casa y solo está separado por una reja metálica de seguridad; El piso del pasillo está en Cerámica; paredes terminadas repelladas, estucadas y pintadas, en buen estado.

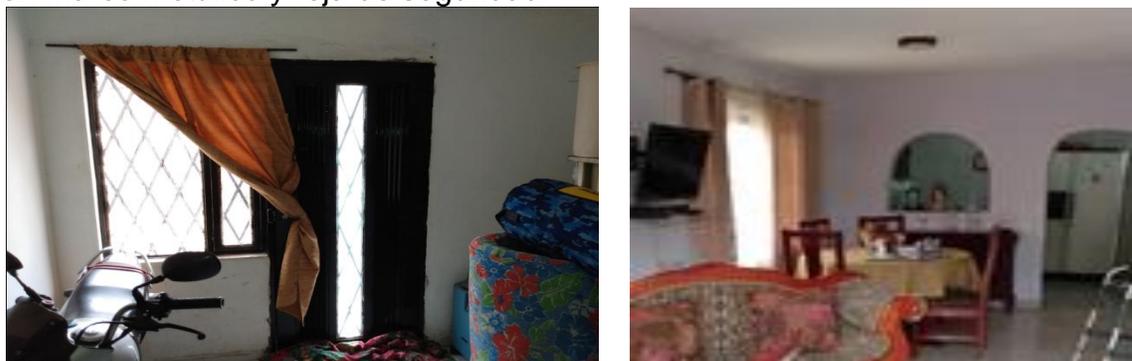
La casa además tiene un acceso lateral desde la calle en una puerta/ventana metálica con reja de seguridad y la primera planta posee dos ventanas externas con marco metálico y reja de seguridad.

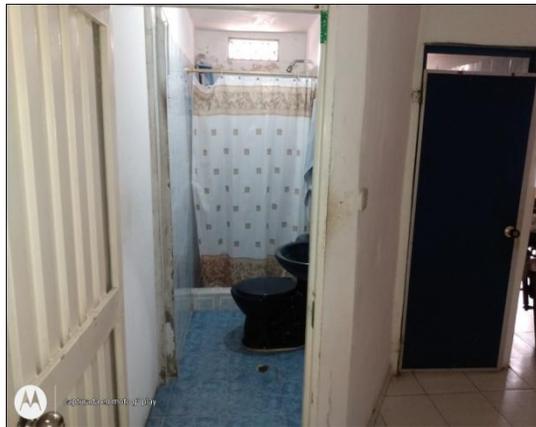
Baños: La primera planta posee dos baños con piso en baldosa mosaico, paredes con baldosa a $\frac{3}{4}$ de altura, techo pulido y pintado en buen estado, un inodoro normal convencional y el otro inodoro ahorrador.

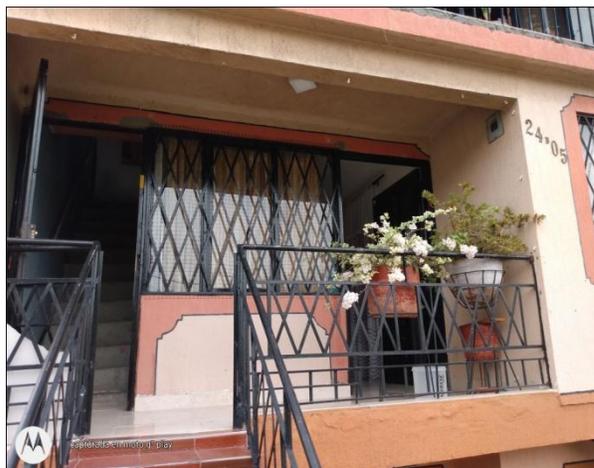
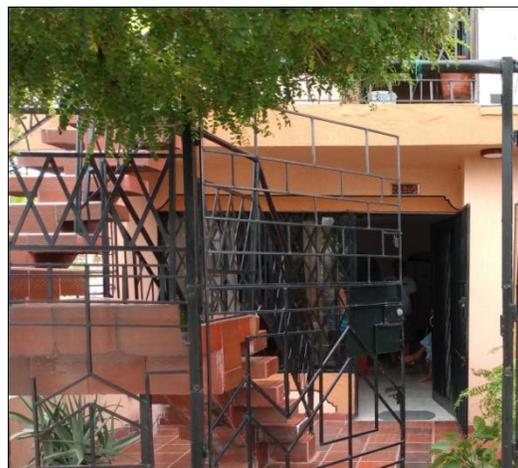
SEGUNDA PLANTA. Identificada con la placa de nomenclatura #24B-05 a la que se accede por una grada en cemento y tableta vitrificada con reja metálica de seguridad y pasamanos metálico; a la segunda planta se ingresa por una puerta/ventana metálica con reja de seguridad.

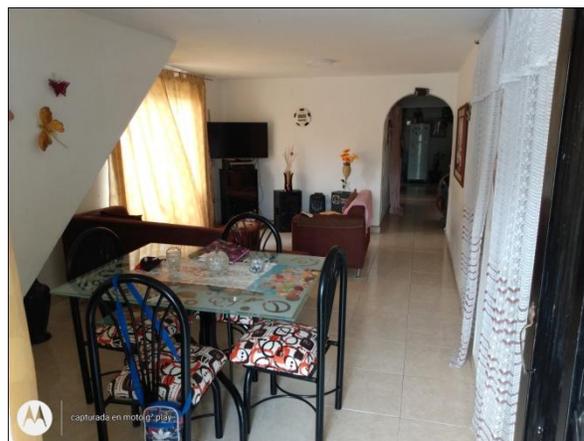
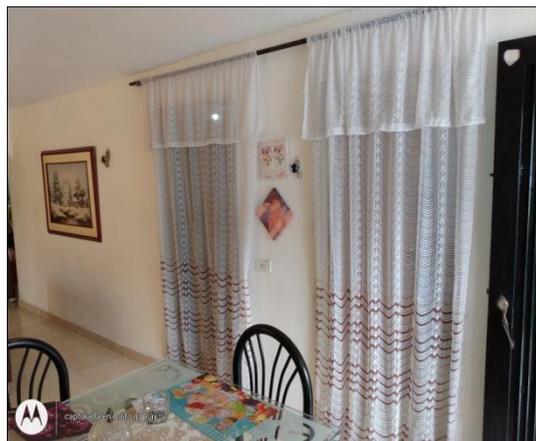
Sala/Comedor: Piso en Cerámica; paredes terminadas repelladas, estucadas y pintadas, en buen estado; techo en plancha en general con acabado en Perlita.

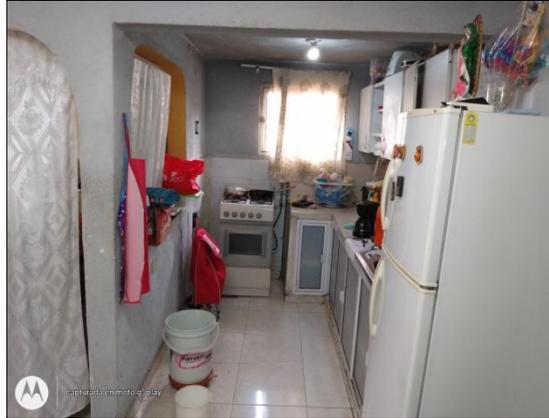
Cocina: Piso en Cerámica; Paredes con acabado en baldosa a media altura y Graniplast, con un mesón en baldosa y un gabinete en MDF en buen estado; Techo con acabado en Perlita; No existe puerta de comunicación.

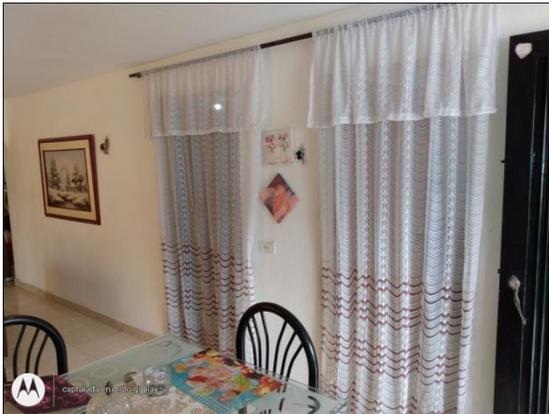
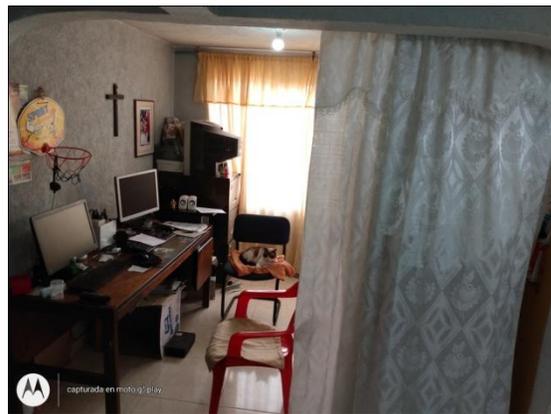
Alcobas: Piso en Cerámica; paredes terminadas repelladas, estucadas y pintadas, en buen estado; techo con acabado en Perlita; acceso a dos alcobas con puertas entamboradas instaladas en marco metálico y una puerta franca.

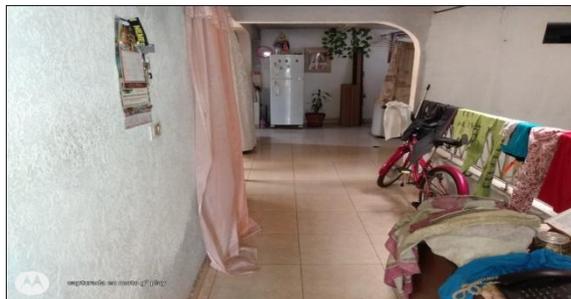
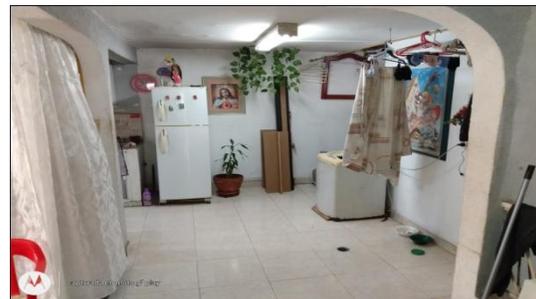
Patio de Ropas/pasillo. Piso en Cerámica, lavadero sencillo en granito, El piso del pasillo está en Cerámica; paredes terminadas repelladas y terminadas en Graniplast, en buen estado.

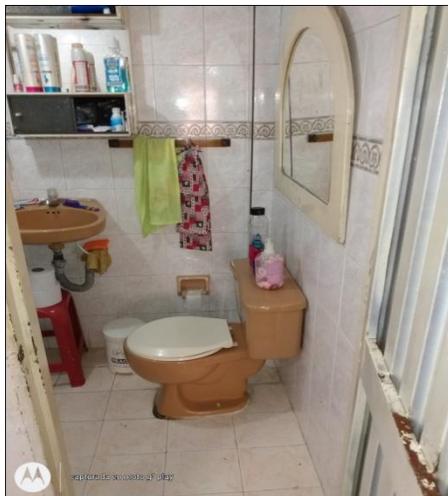
Baño: La segunda planta posee un baño con piso en cerámica, paredes con baldosa a $\frac{3}{4}$ de altura, techo pulido y pintado en buen estado; inodoro convencional

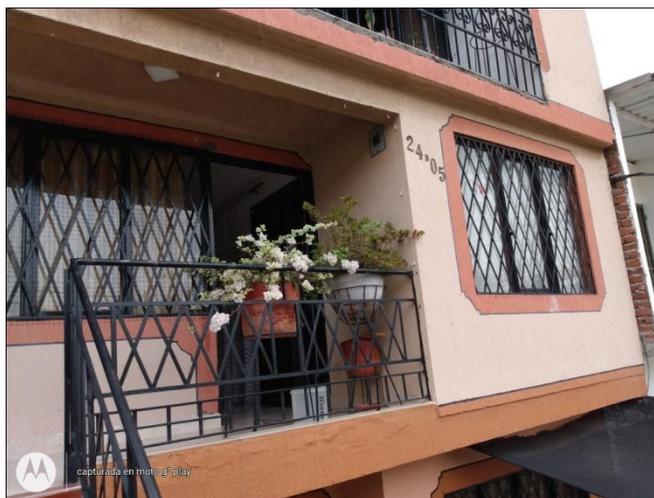
Balcón: Piso en Cerámica; paredes terminadas repelladas, pintadas en Graniplast, en buen estado; techo con acabado en Graniplast; baranda metálica de seguridad.

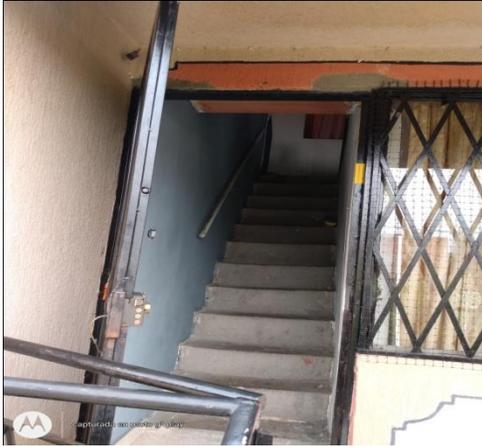
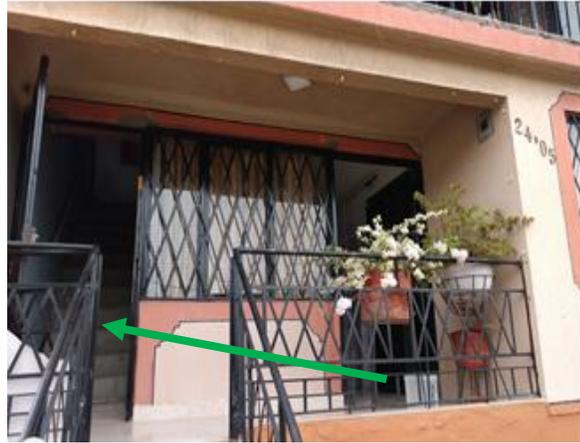
TERCERA PLANTA. Identificada con la placa de nomenclatura #24B-05 a la que se accede por una grada en cemento sin pulir; a la tercera planta se ingresa por una puerta metálica.

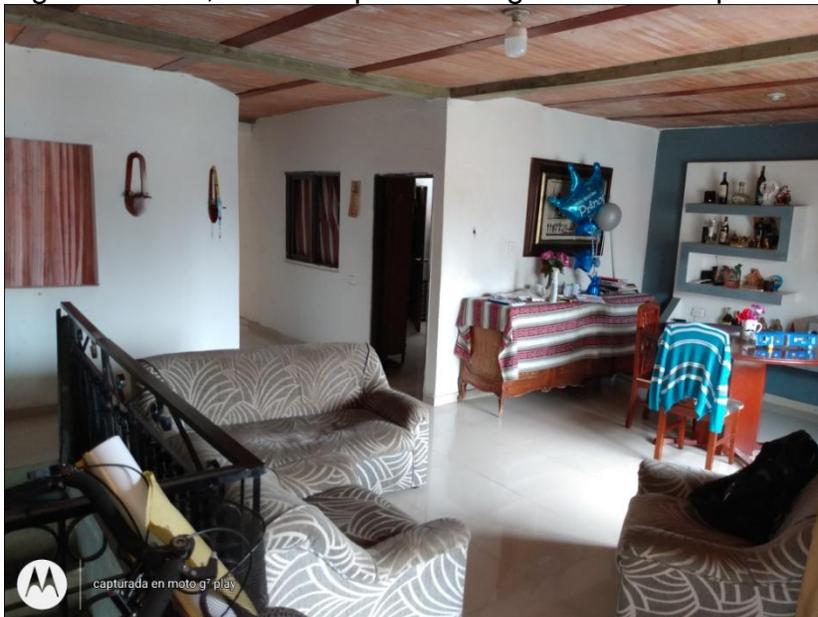
Sala/Comedor: Piso en Porcelanato; paredes terminadas repelladas, estucadas y pintadas, en regular estado; techo en plancha aligerada en Bloquelón sin acabado.

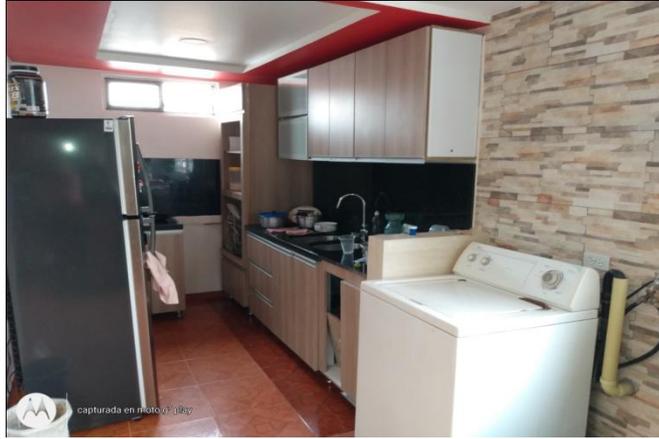
Cocina: Piso en Cerámica; Paredes con acabado en baldosa de diseño de piso a techo, cocina integral con acabados en MDF en buen estado; Techo moldurado, pulido y pintado; No existe puerta de comunicación.

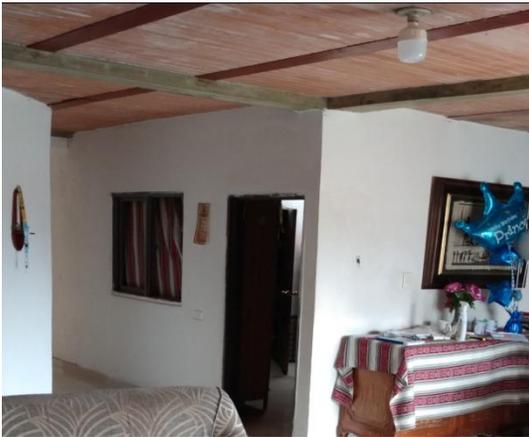
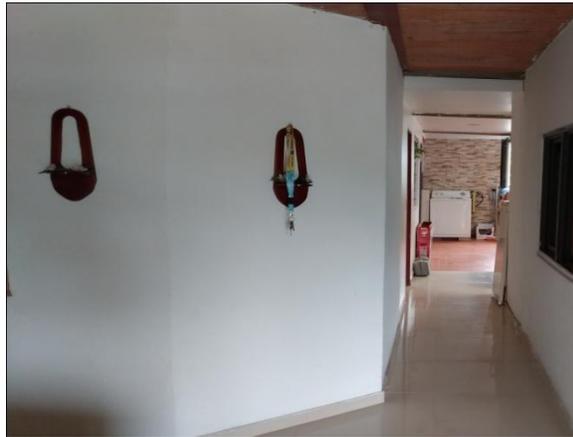
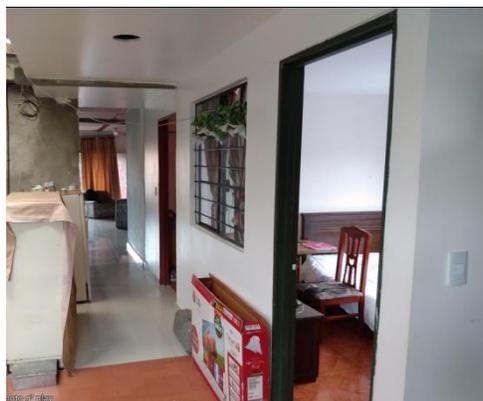
Alcobas: Pisos en Porcelanato y Cerámica; paredes terminadas repelladas, estucadas y pintadas, en buen estado; techo placa aligerada en Bloquelón sin acabado; acceso a las alcobas con puertas entamboradas instaladas en marco metálico.

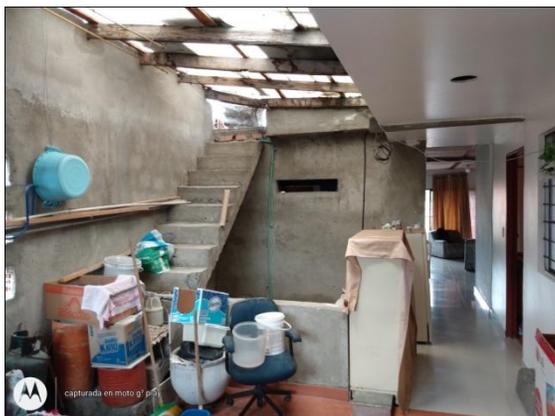
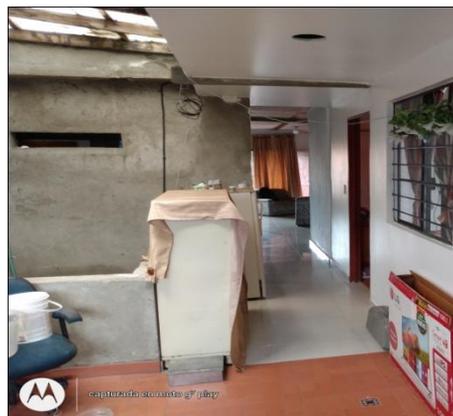
Patio de Ropas/pasillo. Piso en tableta, lavadero sencillo en granito, El piso del pasillo está en Porcelanato; paredes repelladas sin terminar estuco y pintura, en obra gris. Techo del pasillo pulido y pintado, techo hechizo en el patio y grada de acceso en cemento sin pulir a la azotea

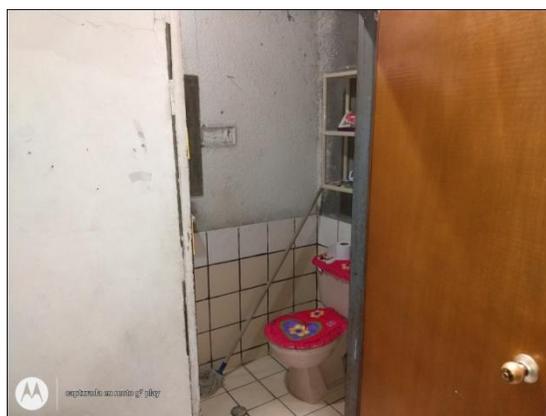
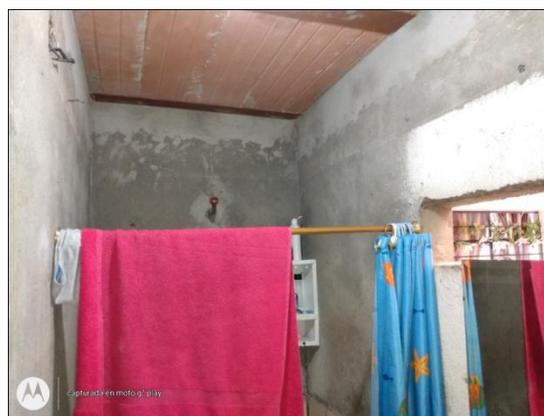
Baño: La tercera planta posee un baño con piso en baldosa común, paredes con baldosa común a media altura y resto de pared repellada, techo placa aligerada en Bloquelón sin acabado; inodoro convencional.
