## MEMORIAL AVALUO 2016/767

Atendiendo su gentil solicitud, del avalúo del Bien Inmueble Ubicado en la Carrera 1ª-13 # 72-96 B/San Luis de la ciudad de Santiago de Cali, (Valle Del Cauca), con Matricula Inmobiliaria: **No.370-175757**, de propiedad del Señora: **LIGIA PERALTA PRIETO NIT: 66.784.089**, visita de peritaje atendida por la propietaria del predio.

**REFERENCIA:** El objeto del estudio es estimar el estado actual y Avaluar el bien Inmueble en comunidad ubicado en el Carrera 1ª-13 # 72-96 B/San Luis de la ciudad de Santiago de Cali, (Valle Del Cauca),

### REGISTRO FOTOGRÁFICO

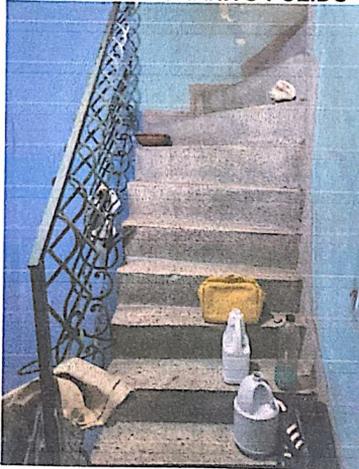
**ESCALERA GRANITO PULIDO**

**Segundo Piso:** se accede a ella por una escalera Interior en granito pulido, pasamanos, Habitaciones, (1) baño con puerta metálica, losa en concreto.

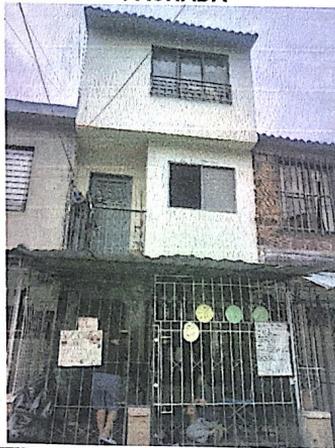
**FACHADA**

**FACHADA:** Repello liso y pintura de vinilo Exterior.
