Proceso No. 39 2013 - 081

INFORME DE AVALUO

BTD017

Placa:	BTD017
Marca:	CHEVROLET
Línea:	QPTRA
Clase:	AUTOMOVIL
Tipo Carrocería:	AUTO SEDAN
Color:	AZUL
Cilindraje (cc):	1799
Tipo Combustible:	GASOLINA

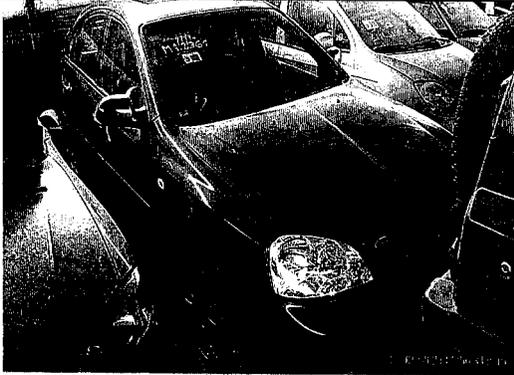
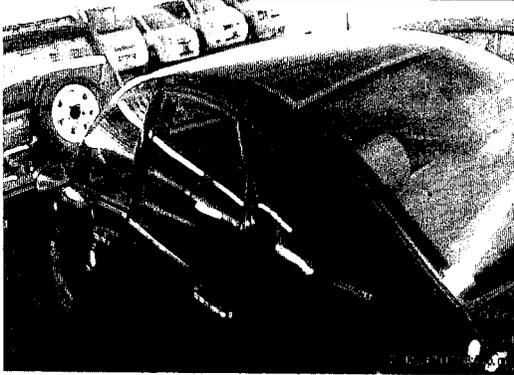
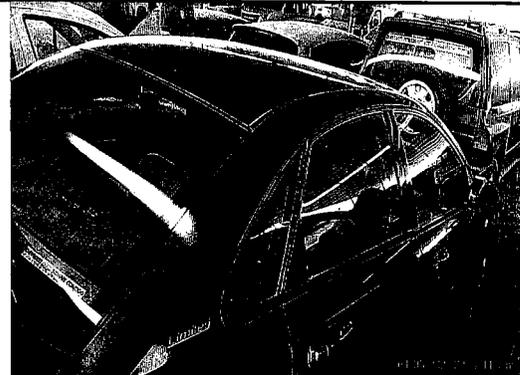
- **En parte delantera:** Bómpen con arreglo regular y capot con arreglo bueno.
- **En parte izquierda:** Guardafango con arreglo regular, puerta delantera y trasera con sumido.
- **En parte trasera:** Bómpen y tapa baúl con arreglo regular.
- **En parte derecha:** Guardafango con arreglo regular, costado con rayón, puerta delantera y trasera con sumido.
- **En parte inferior:** Traviesa chasis con golpe fuerte, refuerzo piso izquierdo y derecho, estribo izquierdo y derecho con sumido.
- **En motor:** Fuga de aceite motor y cárter.

- Vehículo presenta múltiples sumidos y rayones en latonería.
- Presenta batería descargada no se verifica sistema eléctrico ni mecánico.
- Pintura de diferente tonalidad, presenta impurezas y acabado piel naranja.

- Se sugiere ejecutar mantenimientos por kilometraje a sistemas de suspensión, dirección, frenos, transmisión, lubricación y electricidad en general.
- Llantas en buen estado.

- Se sugiere realizar alistamiento óptimo antes de poner en marcha el automotor.
- De acuerdo con la inspección realizada el vehículo presenta una reclamación por siniestro con fecha **01/09 \$3.43M**.
