REFERENCIA: PROCESO ESPECIAL DE IMPOSICIÓN DE SERVIDUMBRE LEGAL DE CONDUCCIÓN DE ENERGÍA ELÉCTRICA

INFORME TÉCNICO DE VISITA PERICIAL DE BIEN INMUEBLE			
CÓDIGO PREDIO		TCE-CP2W-LTN02-4000		PAGINA:	1 DE 11

Las labores de oficina permitieron la vinculación de la imagen aérea actualizada con la información vectorial del proyecto SEGUNDO REFUERZO ORIENTAL: LÍNEA DE TRANSMISIÓN DE ENERGÍA LA VIRGINIA - NUEVA ESPERANZA 500 kv. Permitiendo aclarar la ubicación del predio basado en los títulos de propiedad y la ubicación de la franja de servidumbre al igual de las coberturas ubicadas en la misma.

IDENTIFICACION FRANJA DE SERVIDUMBRE DE ENERGIA ELECTRICA

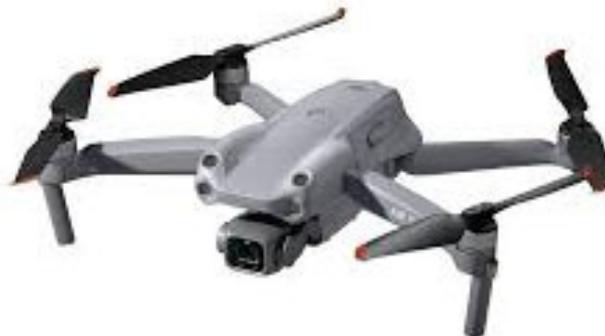
Imagen 4. Drone DJI Mavic Air 2S
Fuente: <https://dji.com>

Para la toma de aerofotografías se contó con el drone marca DJI modelo MAVIC AIR 2S con cámara de 20 mpx, y autonomía de vuelo de 30 minutos.

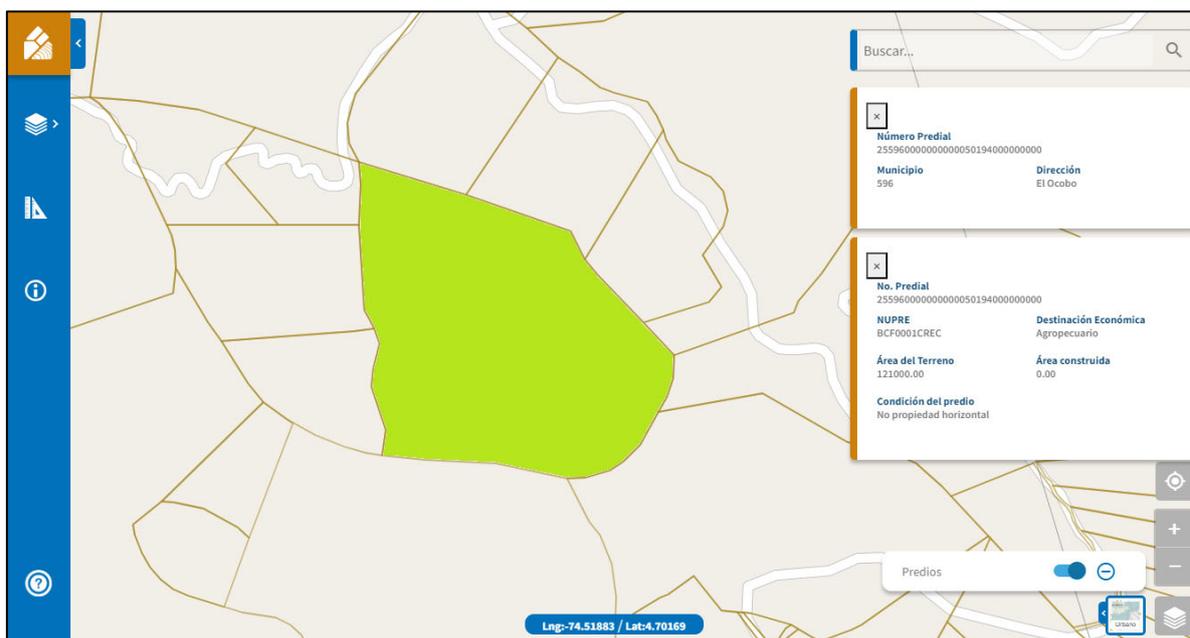
Imagen 5. Ubicación del predio.
Fuente: <https://www.acc.gov.co/#/geoportal>

Según el GEOPORTAL de la Agencia Catastral de Cundinamarca, el predio denominado LOTE LOS OCOBOS, ubicado en la vereda QUIPILE e identificado con código catastral 2559600000000005019400000000, cuenta con un área superficial de 121000 m² (12 ha 1000 m²)

Se pudo comprobar que efectivamente la localización del predio corresponde con la información suministrada por el GEOPORTAL, sin embargo, el dato del área no coincide con los encontrados en los títulos de propiedad.

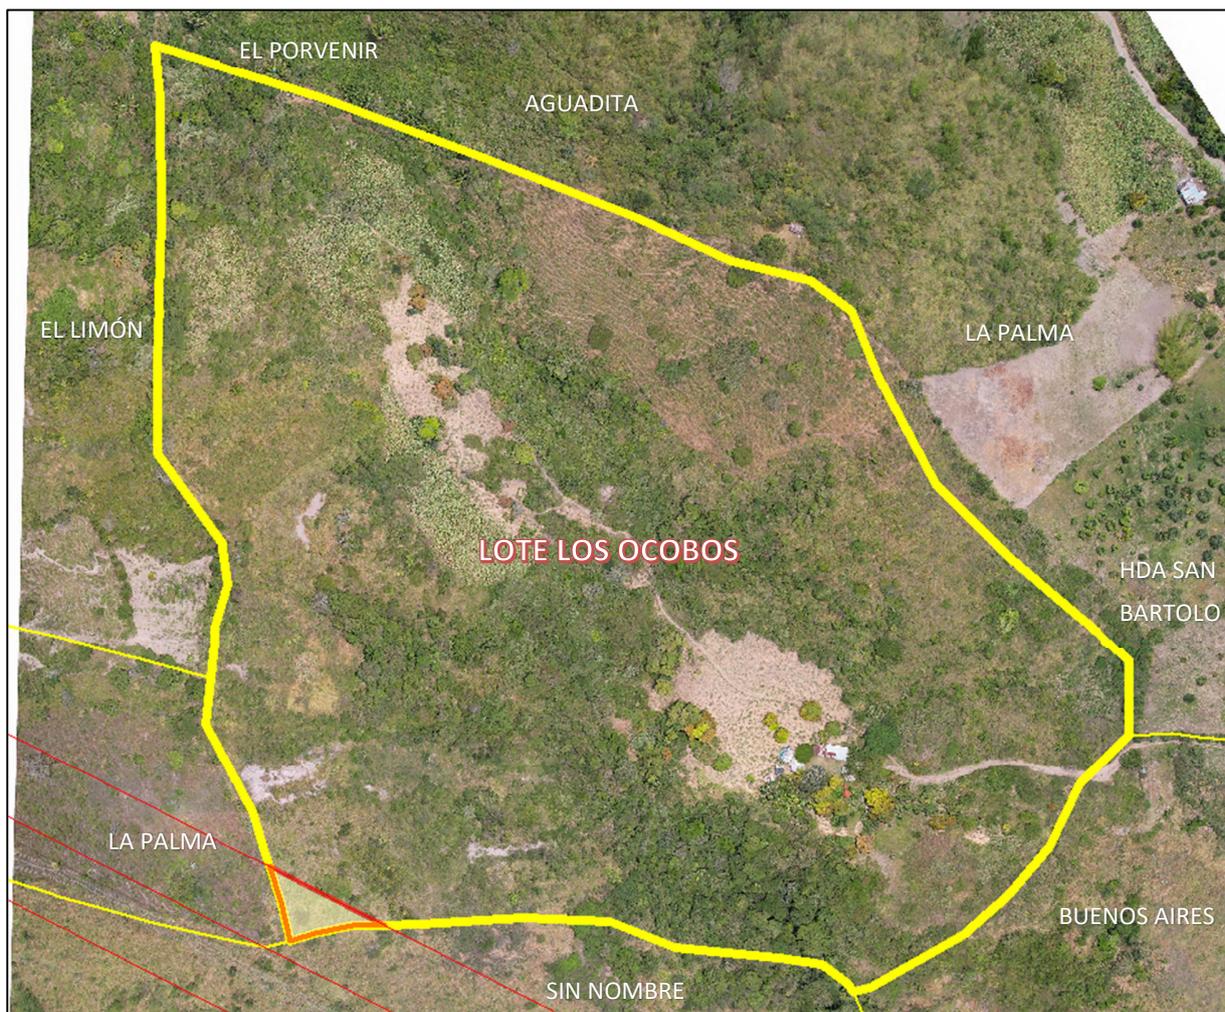
Imagen 6. Orto foto del predio actualizada a septiembre 2023

De acuerdo a la escritura 207 del 22 de mayo de 1955 Notaria única de Anolaima, del circuito de Facatativá, registrada con folio de matrícula inmobiliaria 156-103727, describe los linderos físicos del predio llamado LOTE LOS OCOBOS con proyecciones polares (rumbos y distancias), los cuales coinciden adecuadamente teniendo en cuenta el método utilizado en la época que fueron definidos., además el área inscrita es de 19 fanegadas y 854 varas² (122196.7m²)

El folio de matrícula inmobiliaria 156-103727 registra NO cuenta con áreas inscritas.

De acuerdo al poseedor las colindantes son: AL NORTE con los predios EL PORVENIR, AGUADITA y LA PALMA. AL ORIENTE con los predios HACIENDA SAN BARTOLO, BUENOS AIRES y LOTE. AL SUR con el predio SIN NOMBRE, AL OCCIDENTE con los predios MIROLINDO, LA PALMA y EL LIMÓN.

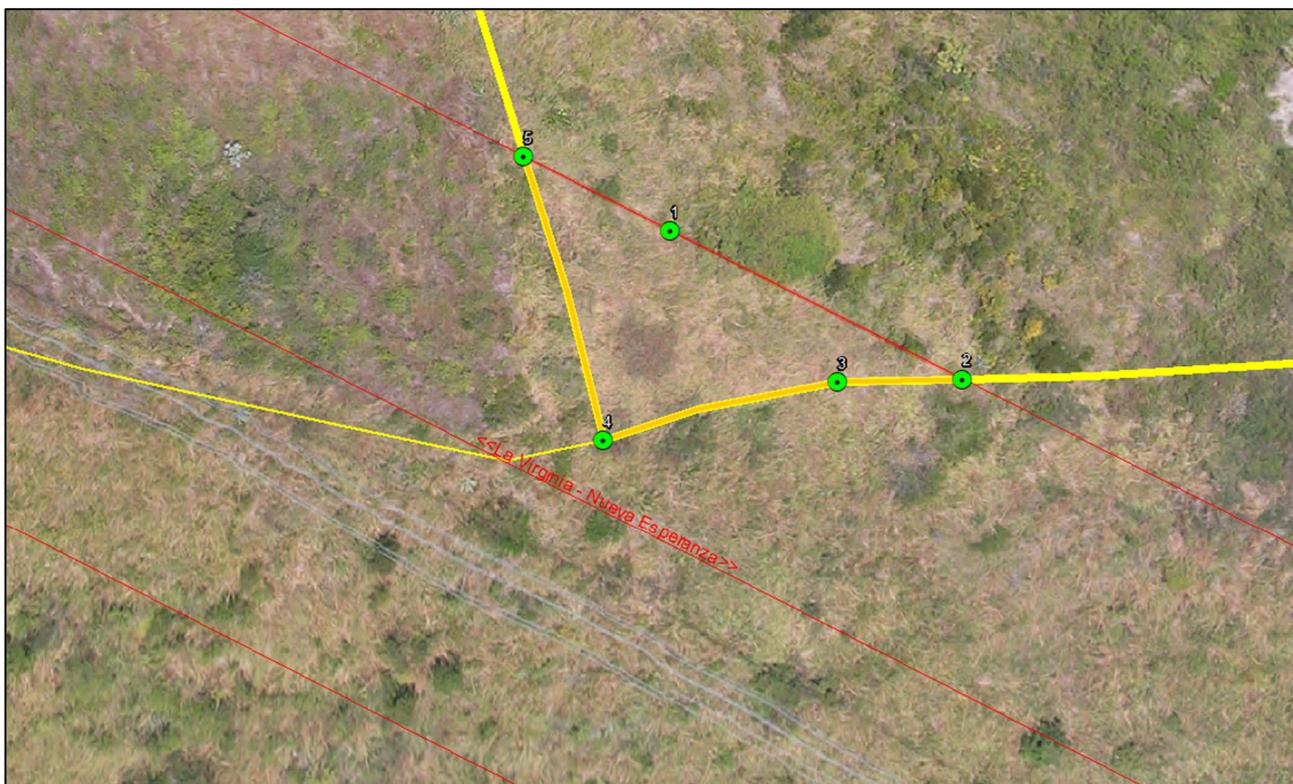
Imagen 7. Orto foto de la servidumbre actualizada a junio 2023

Confirmada la veracidad del predio intervenido se procedió a la identificación del área de servidumbre soportada por el mapa predial TCE-MP2G-LTN02-4000-0, realizando una verificación de coordenadas de los vértices e identificación de coberturas.

El área total de servidumbre solicitada es de 643 m² ubicada al sur del predio, se observa que el área de servidumbre está cubierta por rastrojo bajo.

Al área de servidumbre de acuerdo al mapa predial corresponde con los existentes en campo y NO genera un cambio en el área de las coberturas intervenidas. No se observó ningún tipo de mejora o construcción que deba ser incluida en los inventarios.

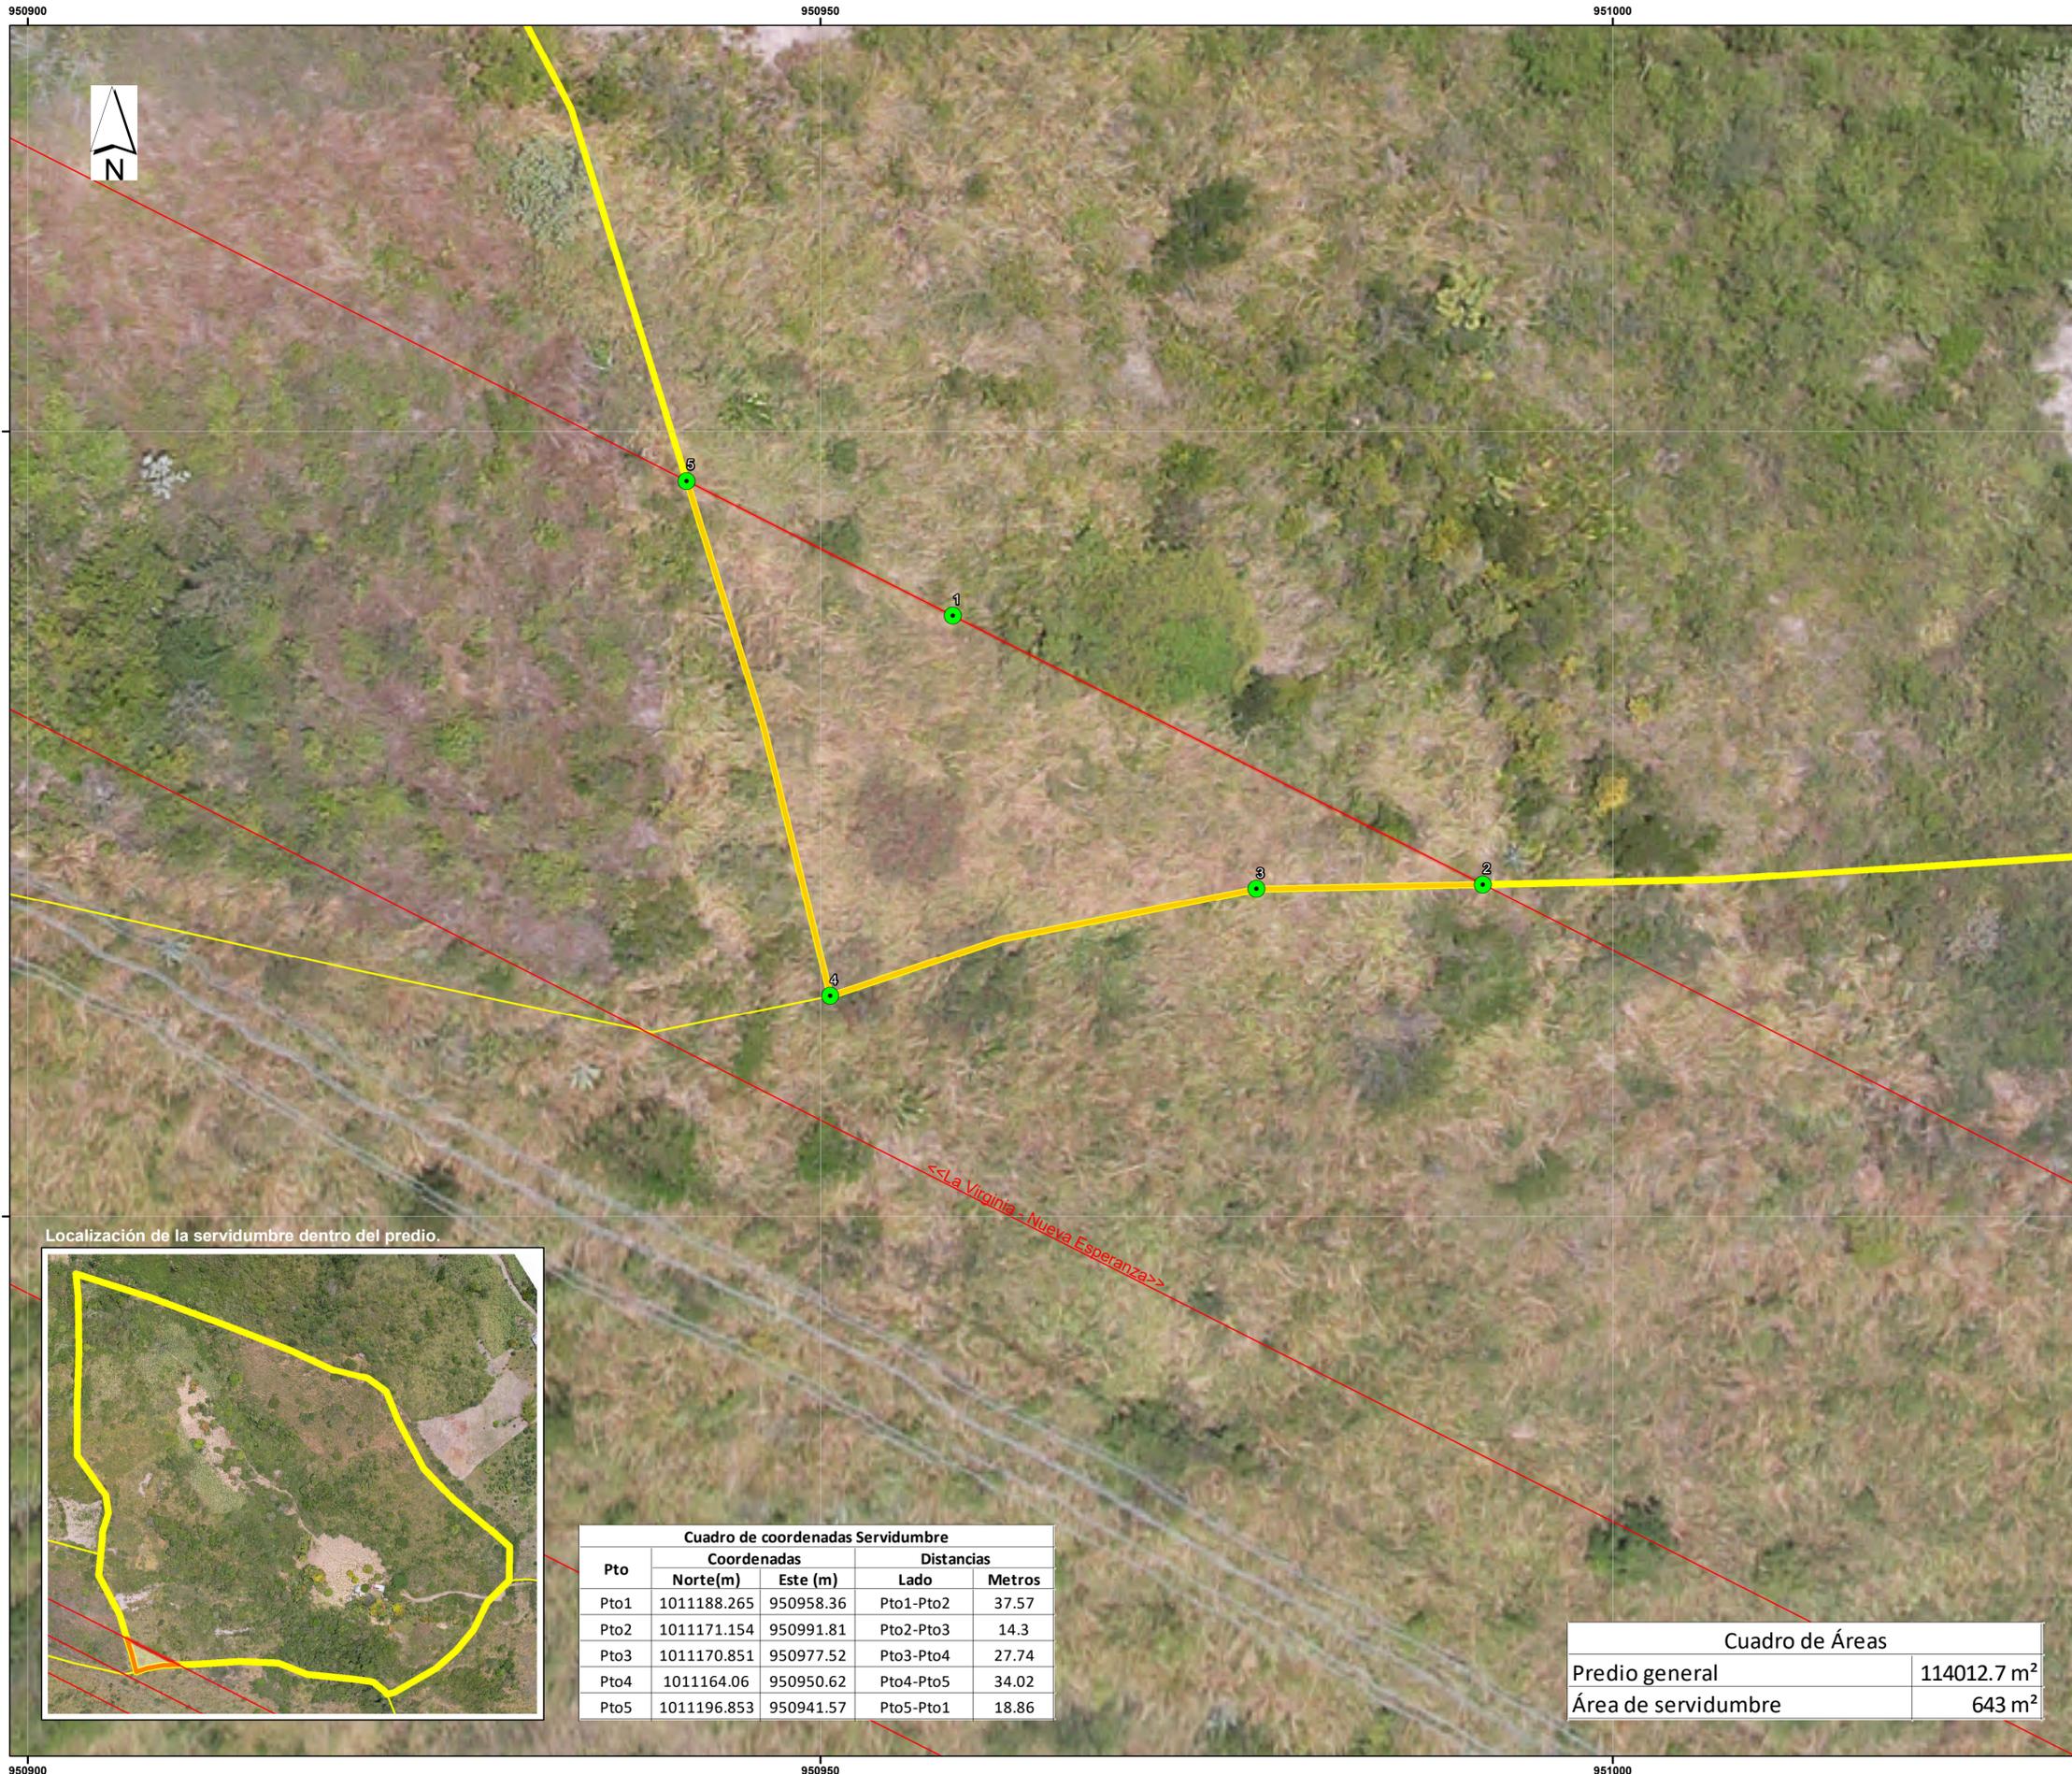
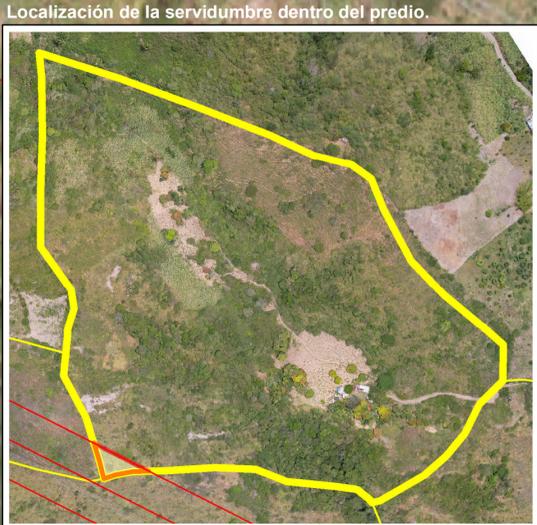
Pto	Coordenadas		Distancias	
	Norte(m)	Este (m)	Lado	Metros
Pto1	1011188.265	950958.36	Pto1-Pto2	37.57
Pto2	1011171.154	950991.81	Pto2-Pto3	14.3
Pto3	1011170.851	950977.52	Pto3-Pto4	27.74
Pto4	1011164.06	950950.62	Pto4-Pto5	34.02
Pto5	1011196.853	950941.57	Pto5-Pto1	18.86

Cuadro de Áreas	
Predio general	114012.7 m ²
Área de servidumbre	643 m ²

Predio: LOTE LOS OCOBOS
 Vereda: QUIPILE
 F.M.I: 156-103727
 No CAT: 2559600000000005019400000000
