**REFERENCIA:** PROCESO ESPECIAL DE IMPOSICIÓN DE SERVIDUMBRE LEGAL DE CONDUCCIÓN DE ENERGÍA ELÉCTRICA

**ASUNTO:** Informe Pericial

<b>INFORME TÉCNICO DE VISITA PERICIAL DE BIEN INMUEBLE</b>		
<b>CÓDIGO PREDIO</b>	TCE-CP2W-LTN02-3510	<b>PAGINA:</b> 1 DE 11

# TCE-CP2W-LTN02-3510

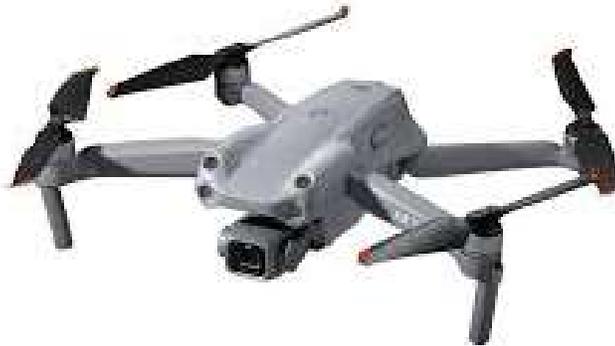
Imagen 6. Dron DJI Mavic Air 2S  
Fuente: <https://dji.com>

Para la toma de aerofotografías se contó con el dron marca DJI modelo MAVIC AIR 2S con cámara de 20 mpx, y autonomía de vuelo de 30 minutos.

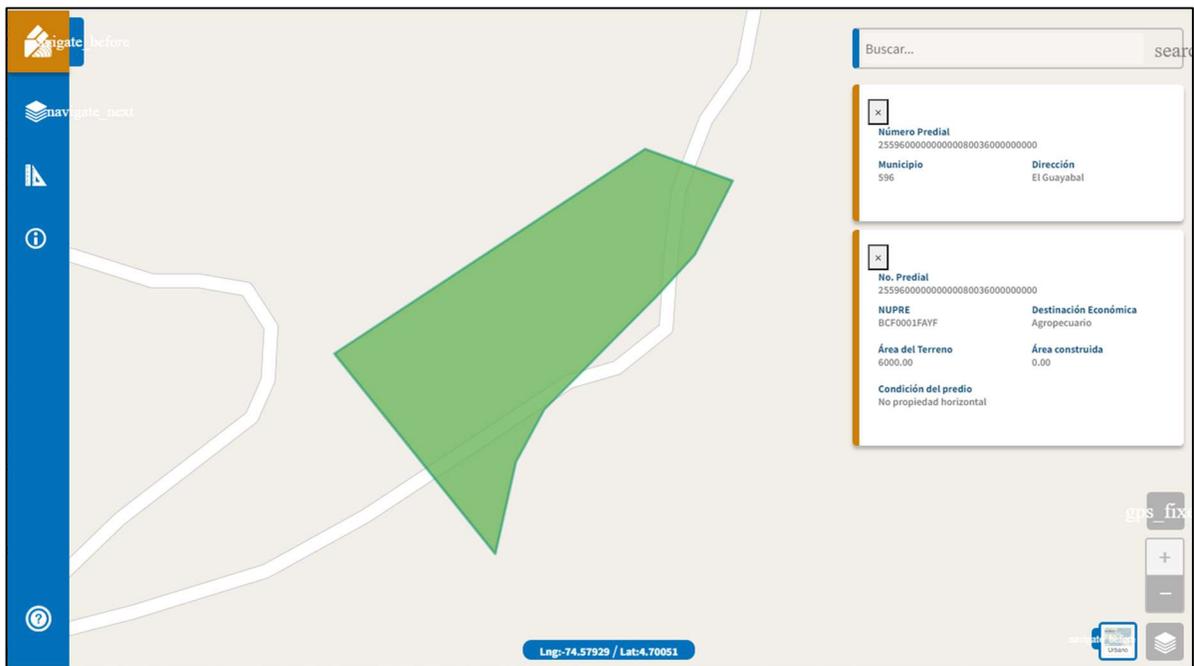
Imagen 7. Ubicación del predio.  
Fuente: <https://www.acc.gov.co/#/geoportal>

Según el GEOPORTAL de la Agencia Catastral de Cundinamarca, el predio denominado EL GUAYABAL, ubicado en vereda LA ARABIA e identificado con código catastral 255960000000000008003600000000, cuenta con un área superficial de 6.000 m<sup>2</sup> (0 ha 6000 m<sup>2</sup>)

Se pudo comprobar que efectivamente la localización del predio corresponde con la información suministrada por el GEOPORTAL, sin embargo, el dato del área no coincide con los encontrados en los títulos de propiedad.

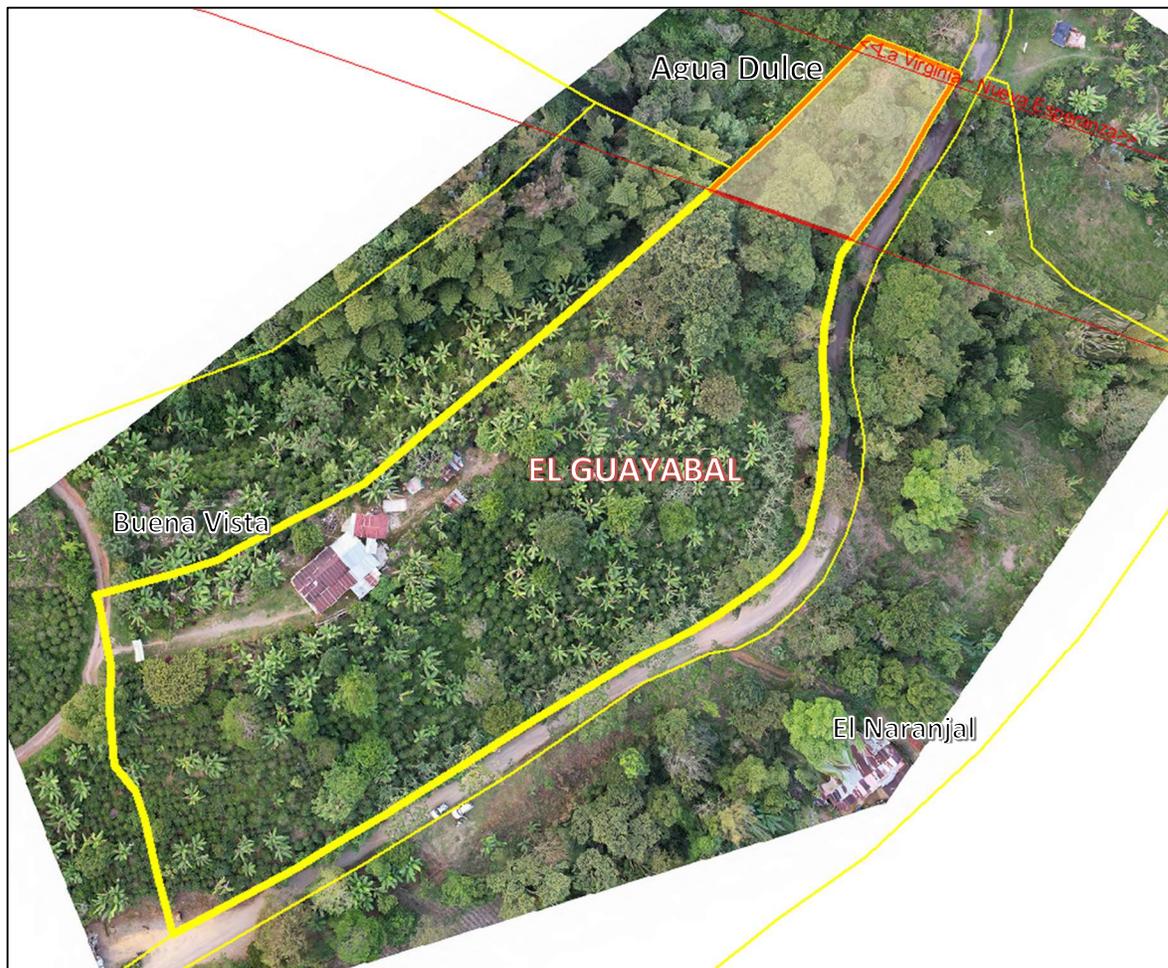
Imagen 8. Orto foto del predio actualizada a junio 2023

Según la Sentencia SN del 15/06/19982 Juzgado 2 civil del circuito de Facatativá, registrada con folio de matrícula inmobiliaria 156-13554, describe los linderos físicos del predio llamado EL GUAYABAL con datos costumbristas, los cuales coinciden adecuadamente teniendo en cuenta el método utilizado en la época que fueron definidas y determina que la cabida superficial que corresponde a 5.300 m<sup>2</sup> (0 ha 5300 m<sup>2</sup>) aproximadamente, esta área coincide con la encontrada en terreno.

De acuerdo al heredero las colindantes son: AL NORTE con el predio AGUA DULCE. AL ORIENTE y AL SUR con el predio EL NARANJAL, AL OCCIDENTE con el predio BUENA VISTA.

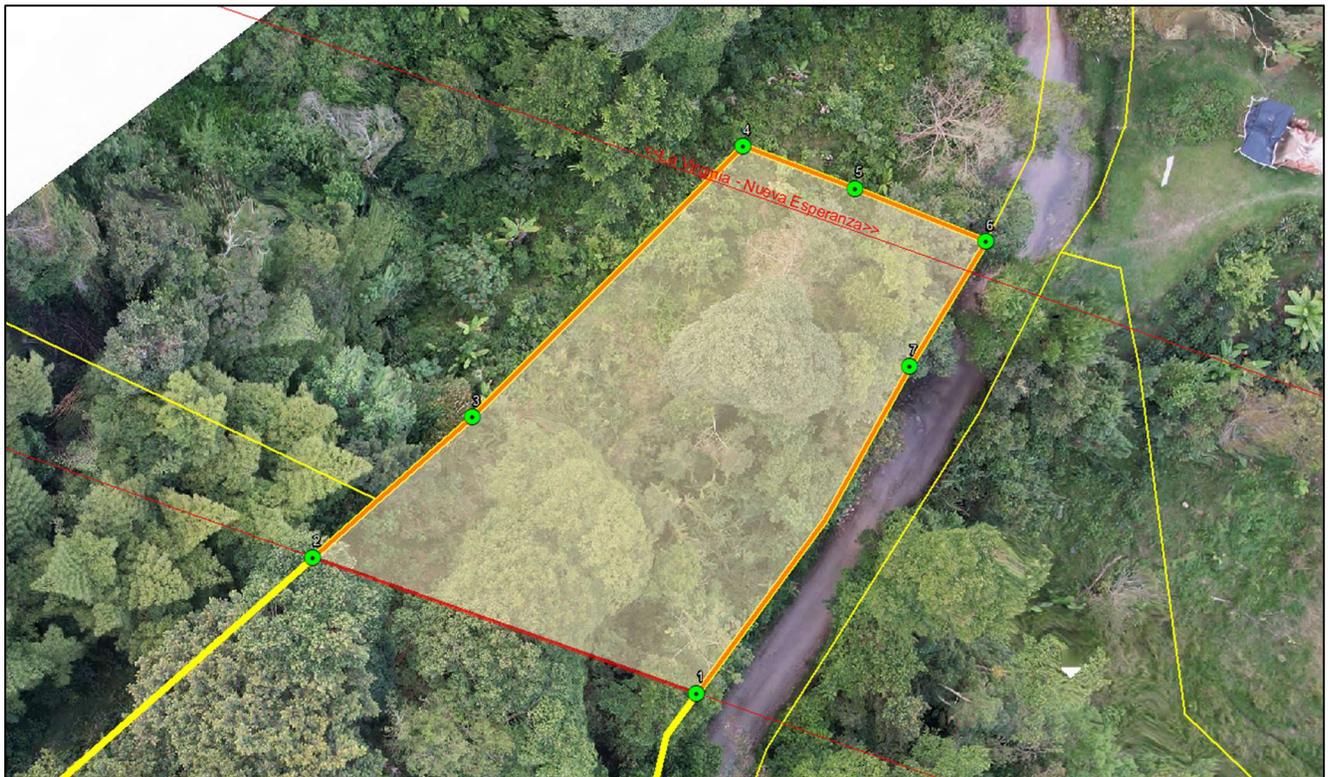
Imagen 9. Orto foto de la servidumbre actualizada a junio 2023

Confirmada la veracidad del predio intervenido se procedió a la identificación del área de servidumbre soportada por el mapa predial TCE-MP2G-LTN02-3510-0, realizando una verificación de coordenadas de los vértices e identificación de coberturas.

El área de servidumbre solicitada es de 791 m<sup>2</sup> y se encuentra ubicada al norte del predio, atravesándolo en sentido occidente – oriente. Teniendo acceso por vía veredal que comunica la cabecera municipal de Quipile con el predio visitado. El área de servidumbre se encuentra cubierta por Rastrojo alto, cobertura que corresponde a la informada en los documentos soportes de la demanda de imposición.

Al área de servidumbre de acuerdo al mapa predial corresponde con los existentes en campo y NO genera un cambio en el área de las coberturas intervenidas. No se observó ningún tipo de mejora o construcción que deba ser incluida en los inventarios.

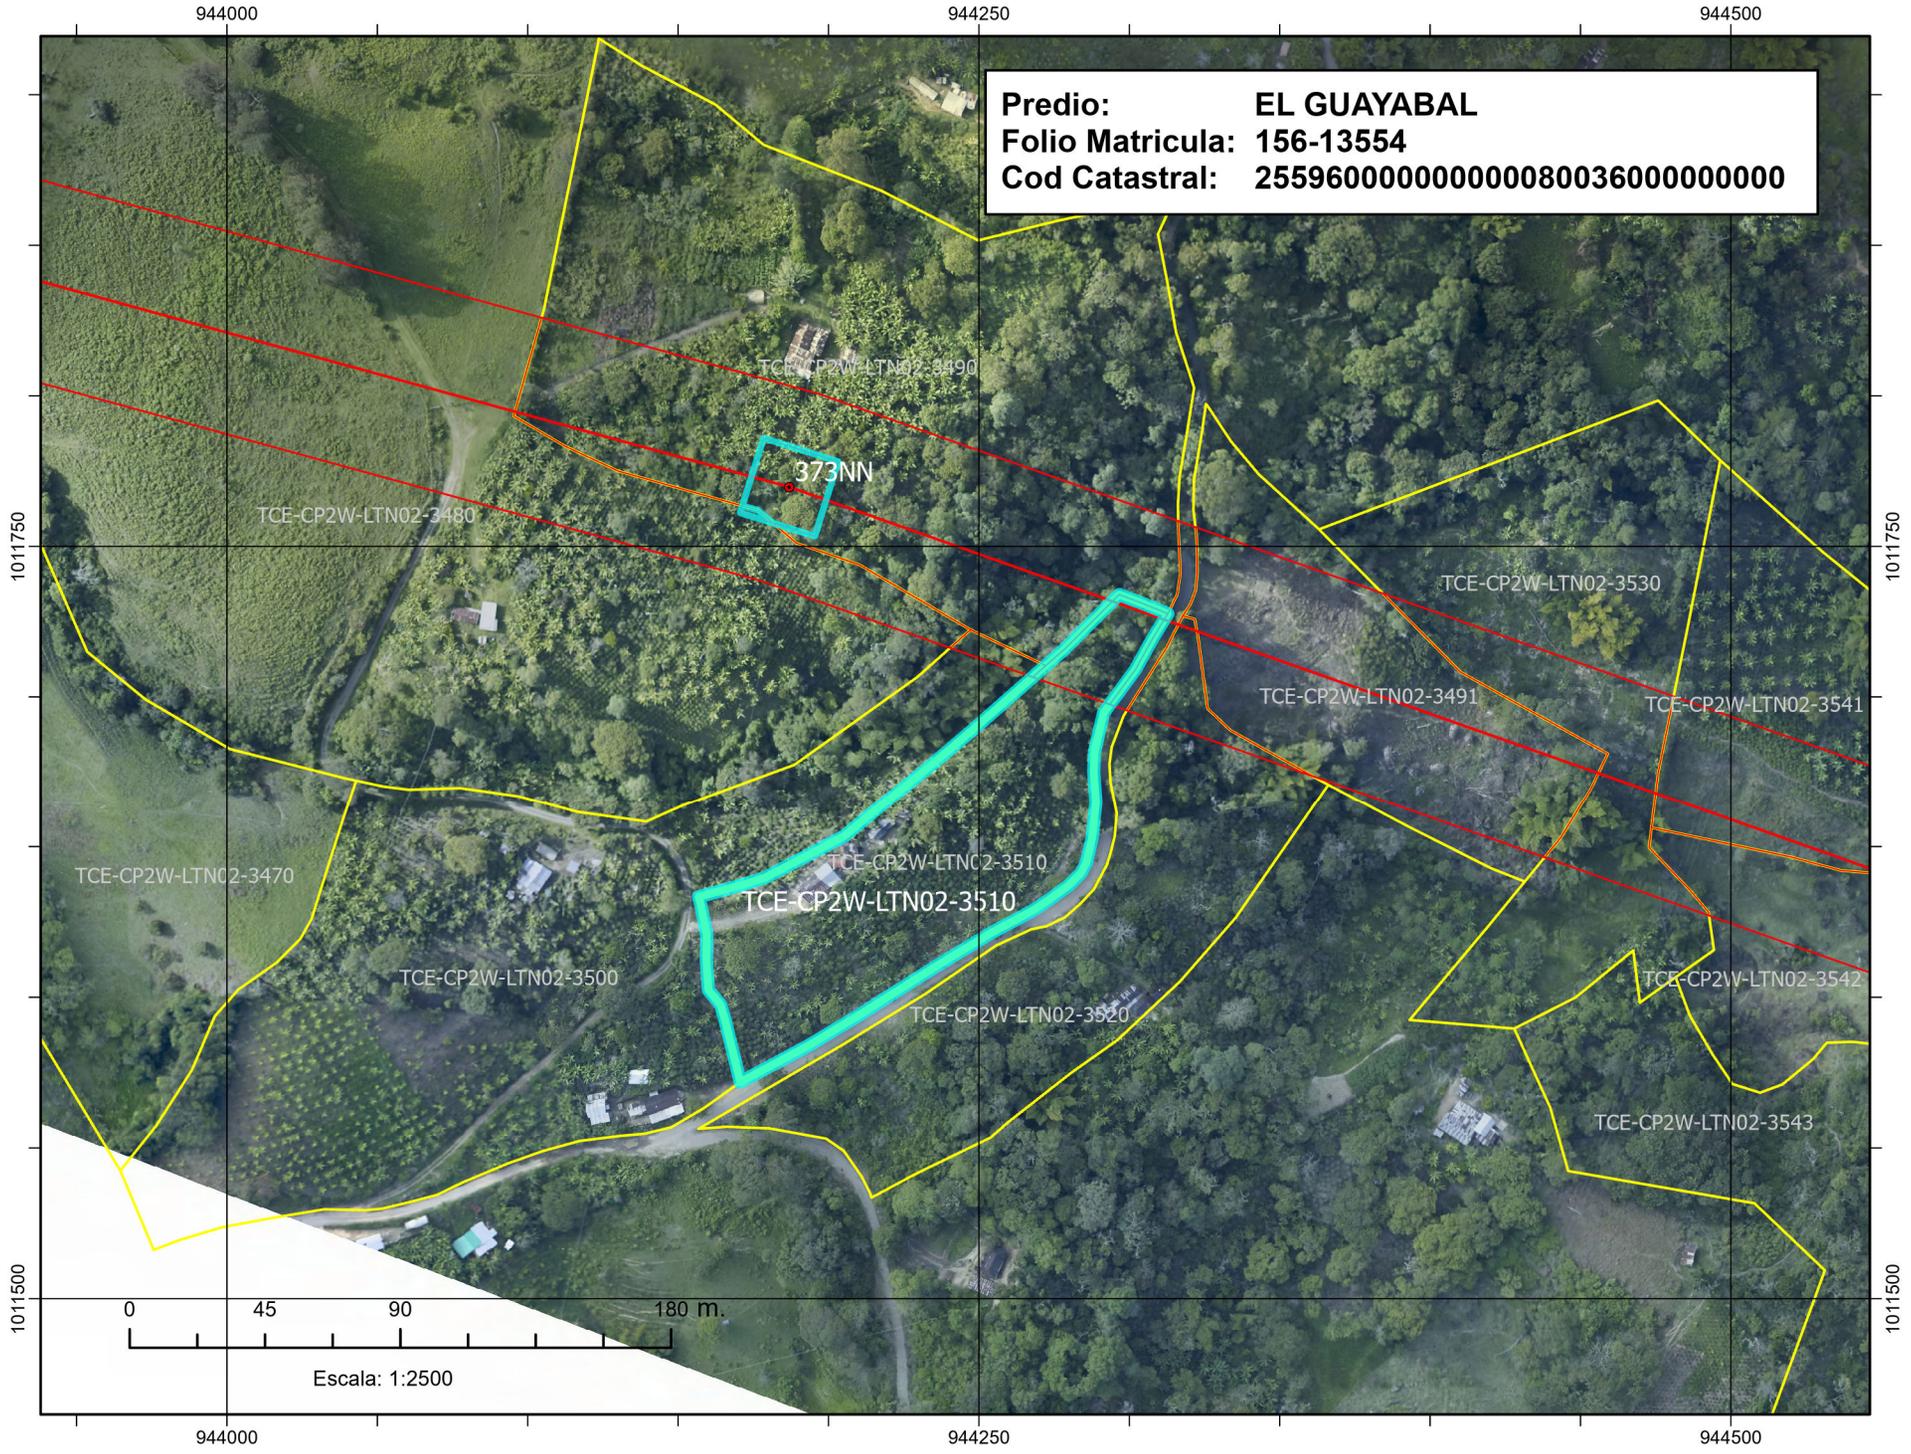
**Pedio:** EL GUAYABAL  
**Folio Matricula:** 156-13554  
**Cod Catastral:** 255960000000000080036000000000
