**REFERENCIA:** PROCESO ESPECIAL DE IMPOSICIÓN DE SERVIDUMBRE LEGAL DE CONDUCCIÓN DE ENERGÍA ELÉCTRICA

**ASUNTO:** Informe Pericial

<b>INFORME TÉCNICO DE VISITA PERICIAL DE BIEN INMUEBLE</b>		
<b>CÓDIGO PREDIO</b>	TCE-CP2W-LTN02-3840	<b>PAGINA:</b> 1 DE 11

# TCE-CP2W-LTN02-3840

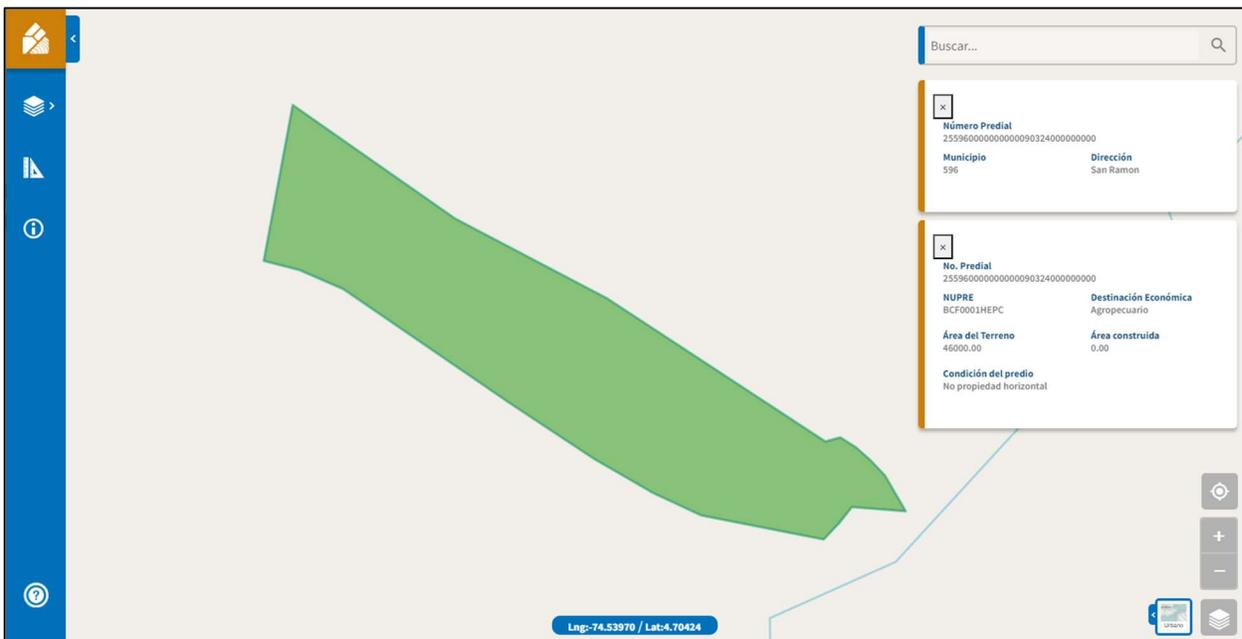
Imagen 7. Ubicación del predio.  
Fuente: <https://www.acc.gov.co/#/geoportal>

Según el GEOPORTAL de la Agencia Catastral de Cundinamarca, el predio denominado SAN RAMON, ubicado en la vereda EL TIBER e identificado con código catastral 255960000000000090324000000000, cuenta con un área superficial de 46.000 m<sup>2</sup> (4 ha 6000 m<sup>2</sup>)

Se pudo comprobar que efectivamente la localización del predio corresponde con la información suministrada por el GEOPORTAL, sin embargo, el dato del área no coincide con los encontrados en los títulos de propiedad.

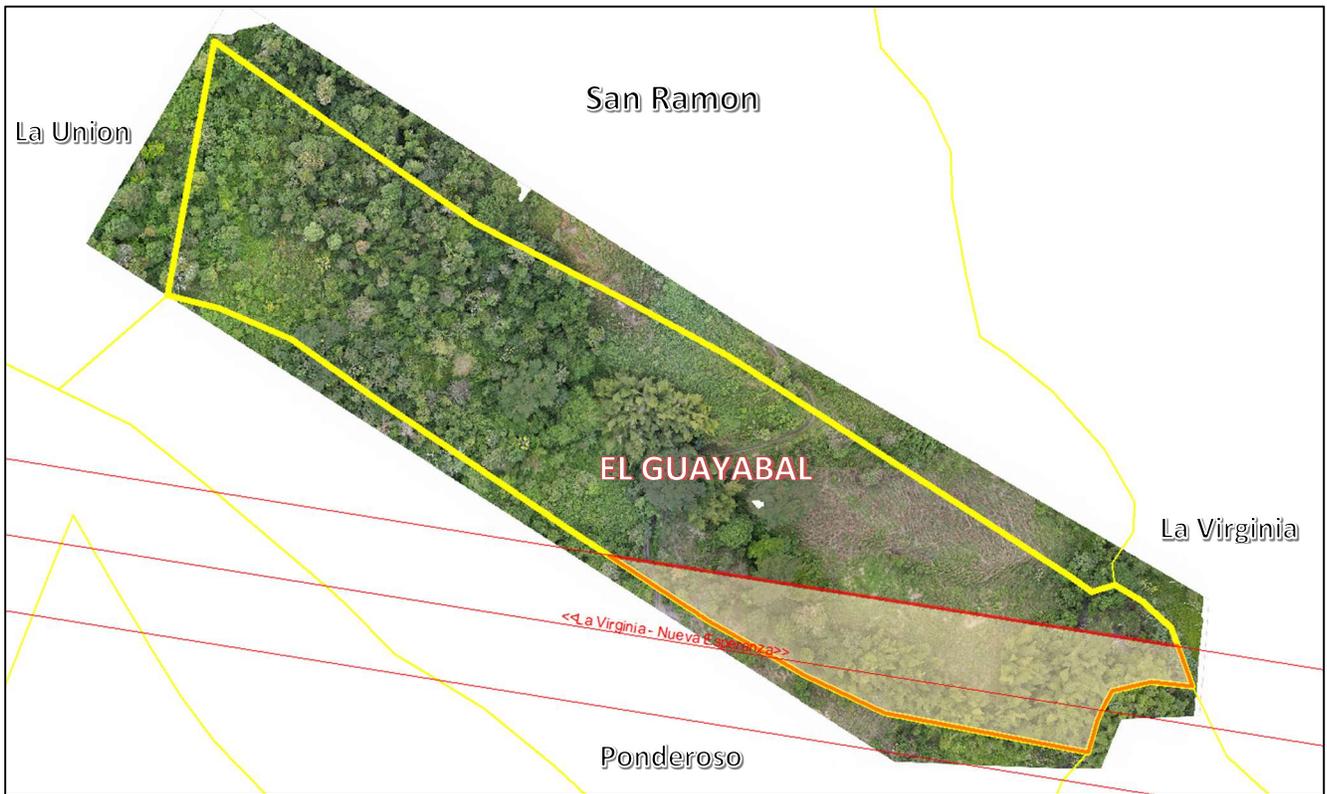
Imagen 8. Orto foto del predio actualizada a junio 2023

Según la Escritura Pública 576 del 04 de diciembre de 1977 de la Notaria de Anolaima del circuito de Facatativá, registrada con folio de matrícula inmobiliaria 156-7323, describe los linderos físicos del predio llamado EL FENER con datos costumbristas, los cuales coinciden adecuadamente teniendo en cuenta el método utilizado en la época que fueron definidas y determina que la cabida superficial que corresponde a 51.200 m<sup>2</sup> (5 ha 1200 m<sup>2</sup>) aproximadamente, esta área coincide con la encontrada en terreno.

De acuerdo al poseedor las colindantes son: AL NORTE con el predio SAN RAMON. AL ORIENTE con el predio LA VIRGINIA, AL SUR con el predio PONDEROSO, AL OCCIDENTE con el predio LA UNION.

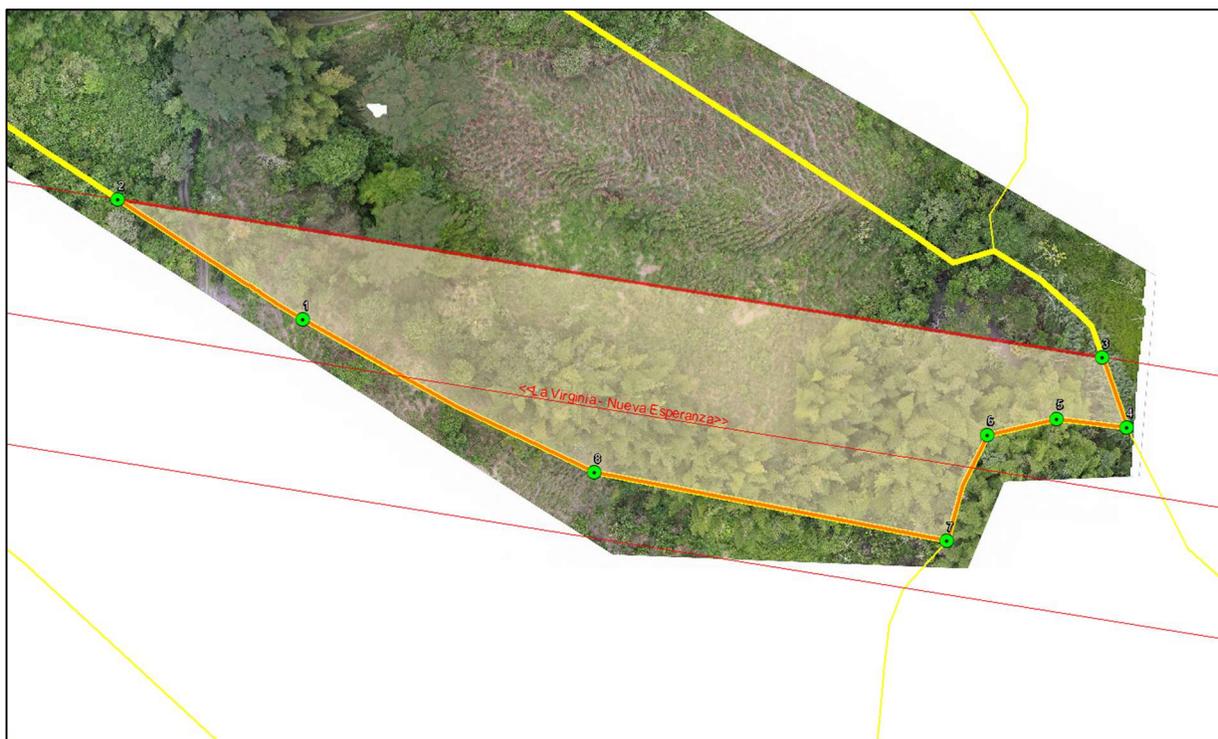
Imagen 9. Orto foto de la servidumbre actualizada a junio 2023

Confirmada la veracidad del predio intervenido se procedió a la identificación del área de servidumbre soportada por el mapa predial TCE-MP2G-LTN02-3840-0, realizando una verificación de coordenadas de los vértices e identificación de coberturas.

El área de servidumbre solicitada es de 8.675 m<sup>2</sup> y se encuentra ubicada al suroriente del predio, atravesándolo en sentido occidente – oriente. Teniendo acceso por la vía veredal. El área de servidumbre se encuentra cubierta por Bosque primario que conforma el área de protección de la quebrada, cobertura que corresponde a la informada en los documentos soportes de la demanda de imposición.

Al área de servidumbre de acuerdo al mapa predial corresponde con los existentes en campo y NO genera un cambio en el área de las coberturas intervenidas. No se observó ningún tipo de mejora o construcción que deba ser incluida en los inventarios.

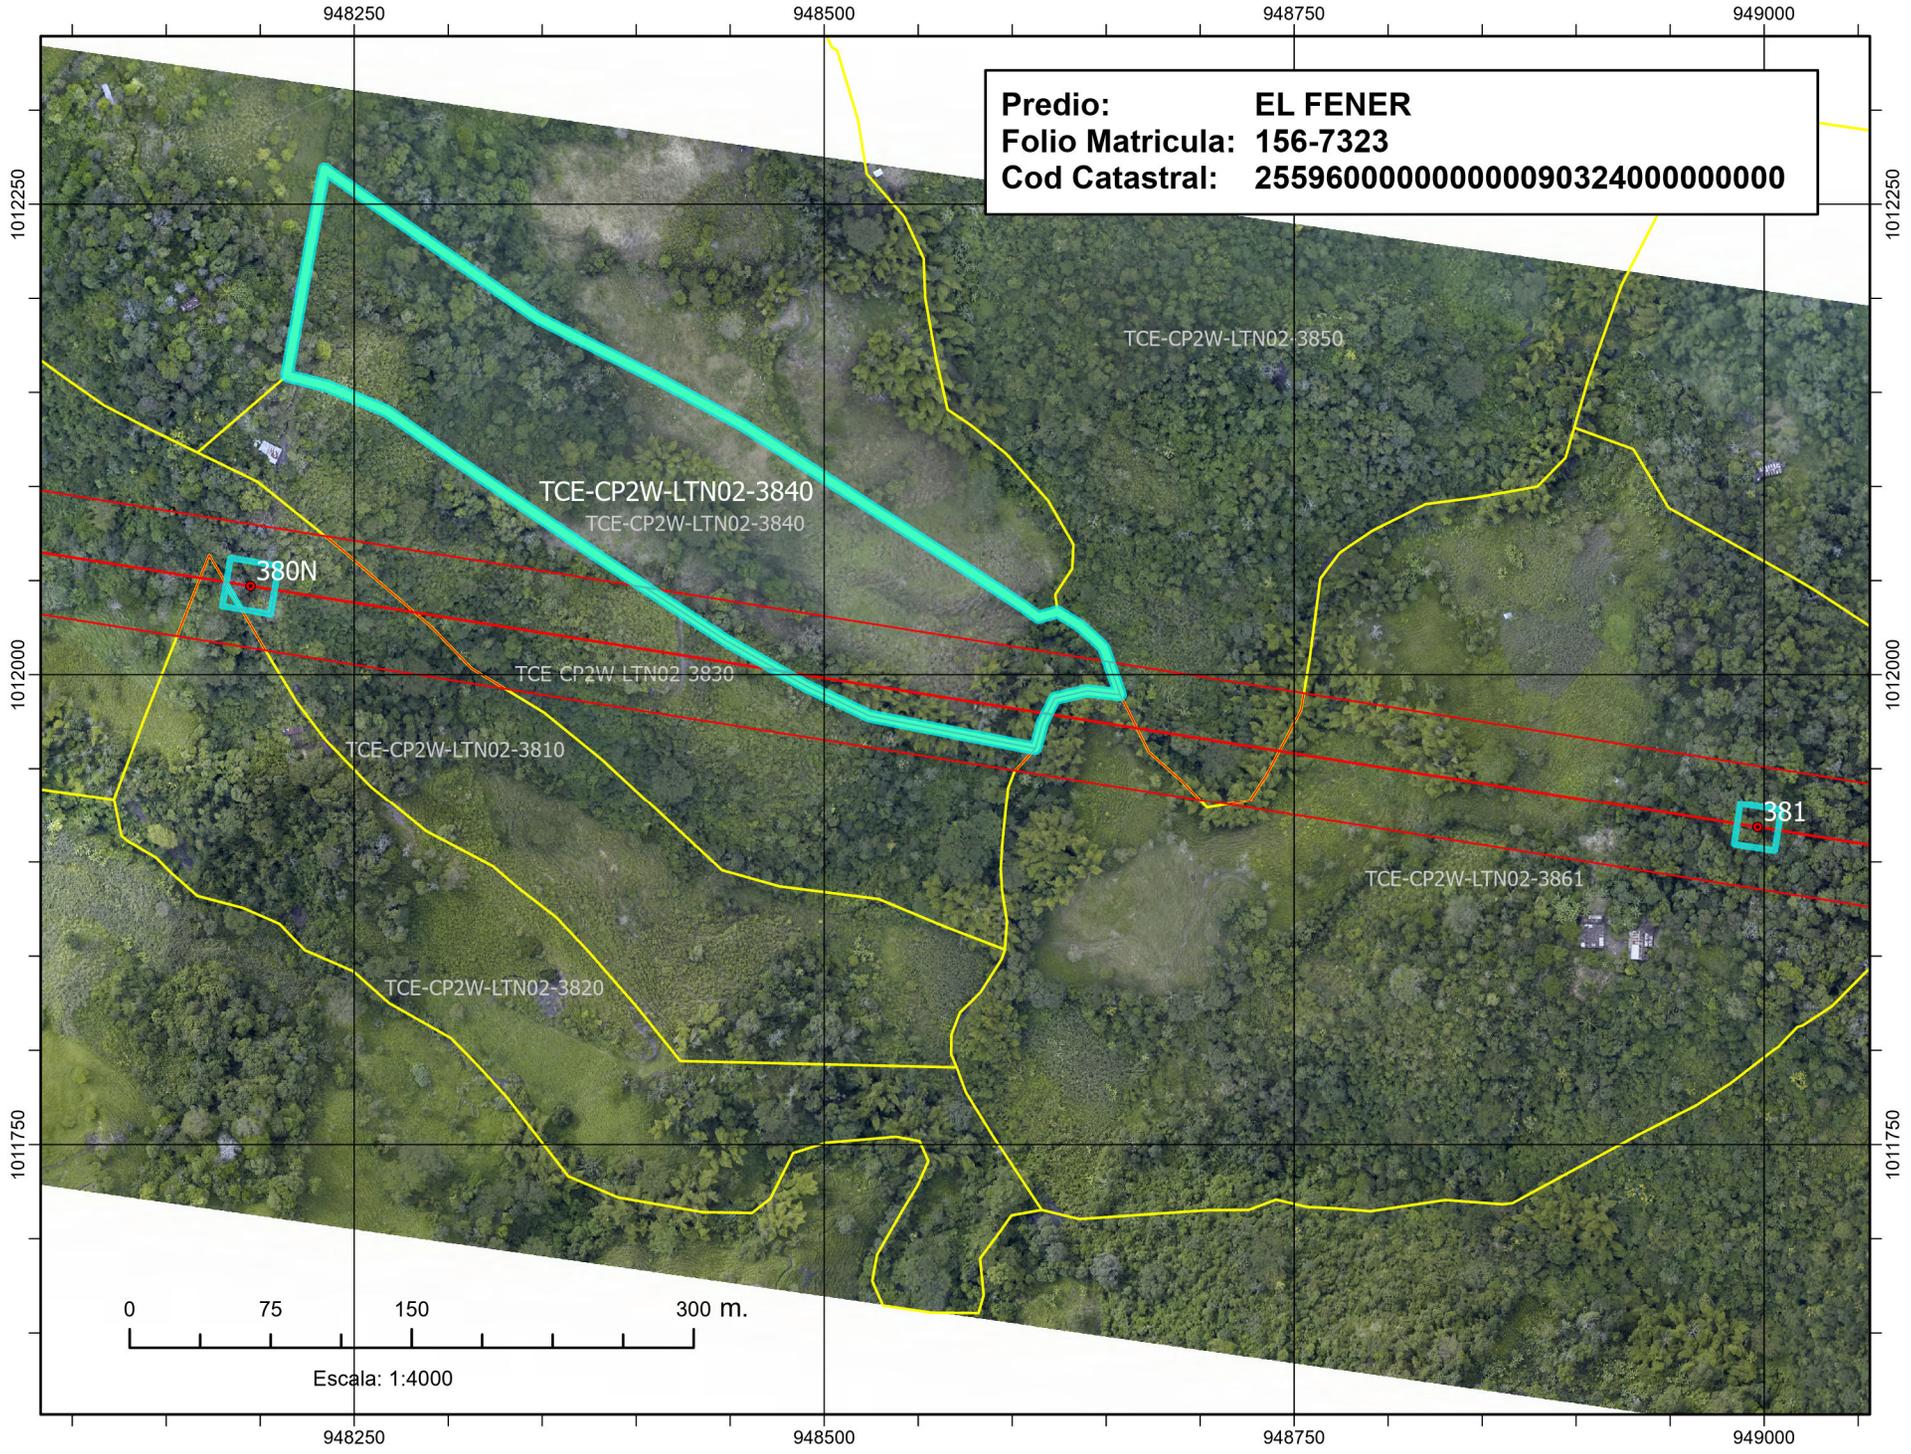
**Pedio:** EL FENER  
**Folio Matricula:** 156-7323  
**Cod Catastral:** 25596000000000009032400000000

0 75 150 300 m.  
Escala: 1:4000
