**REFERENCIA:** PROCESO ESPECIAL DE IMPOSICIÓN DE SERVIDUMBRE LEGAL DE CONDUCCIÓN DE ENERGÍA ELÉCTRICA

| | | <b>INFORME TÉCNICO DE VISITA PERICIAL DE BIEN INMUEBLE</b> | | | |

Las labores de oficina permitieron la vinculación de la imagen aérea actualizada con la información vectorial del proyecto SEGUNDO REFUERZO ORIENTAL: LÍNEA DE TRANSMISIÓN DE ENERGÍA LA VIRGINIA - NUEVA ESPERANZA 500 kv. Permitiendo aclarar la ubicación del predio basado en los títulos de propiedad y la ubicación de la franja de servidumbre al igual de las coberturas ubicadas en la misma.

# TCE-CP2W-LTN02-3430

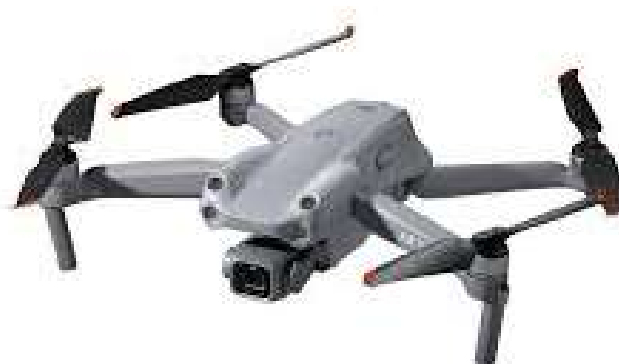
Imagen 6. Drone DJI Mavic Air 2S  
Fuente: <https://dji.com>

Para la toma de aerofotografías se contó con el drone marca DJI modelo MAVIC AIR 2S con cámara de 20 mpx, y autonomía de vuelo de 30 minutos.

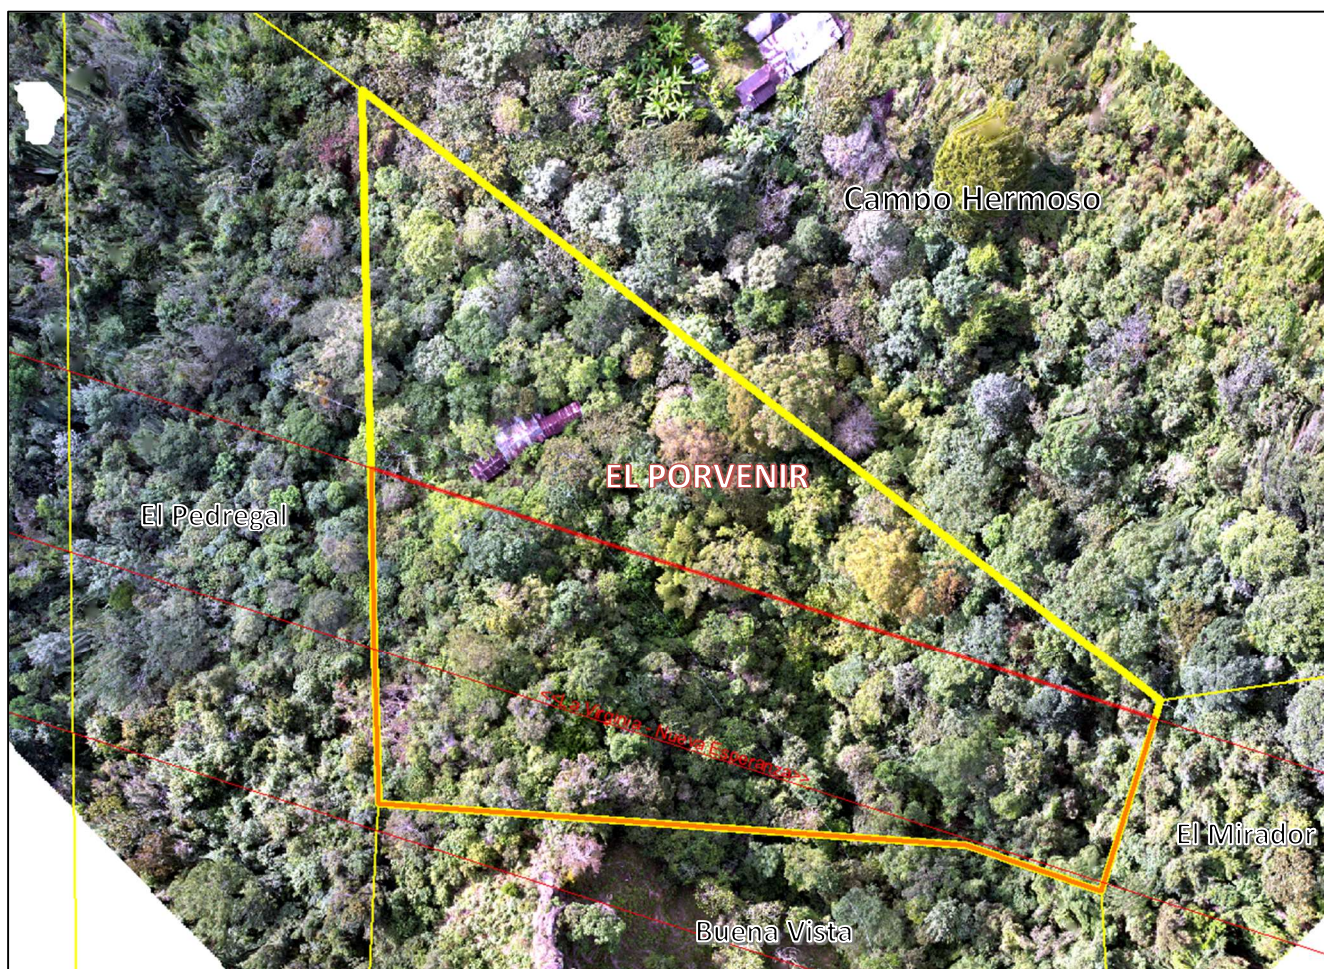
Imagen 8. Orto foto del predio actualizada a junio 2023

Según la Sentencia SN del 20-09-1990 Juzgado 2 civil del circuito de Facatativá, registrada con folio de matrícula inmobiliaria 156-62224, describe los linderos físicos del predio llamado EL PORVENIR con datos costumbristas, los cuales coinciden adecuadamente teniendo en cuenta el método utilizado en la época que fueron definidas y determina que la cabida superficial corresponde a 32.000 m<sup>2</sup> (3 ha 2000 m<sup>2</sup>) aproximadamente, esta área coincide con la encontrada en terreno.

De acuerdo al heredero las colindantes son: AL NORTE con el predio CAMPO HERMOSO. AL ORIENTE con el predio EL MIRADOR, AL SUR con el predio BUENA VISTA, AL OCCIDENTE con el predio EL PEDREGAL.

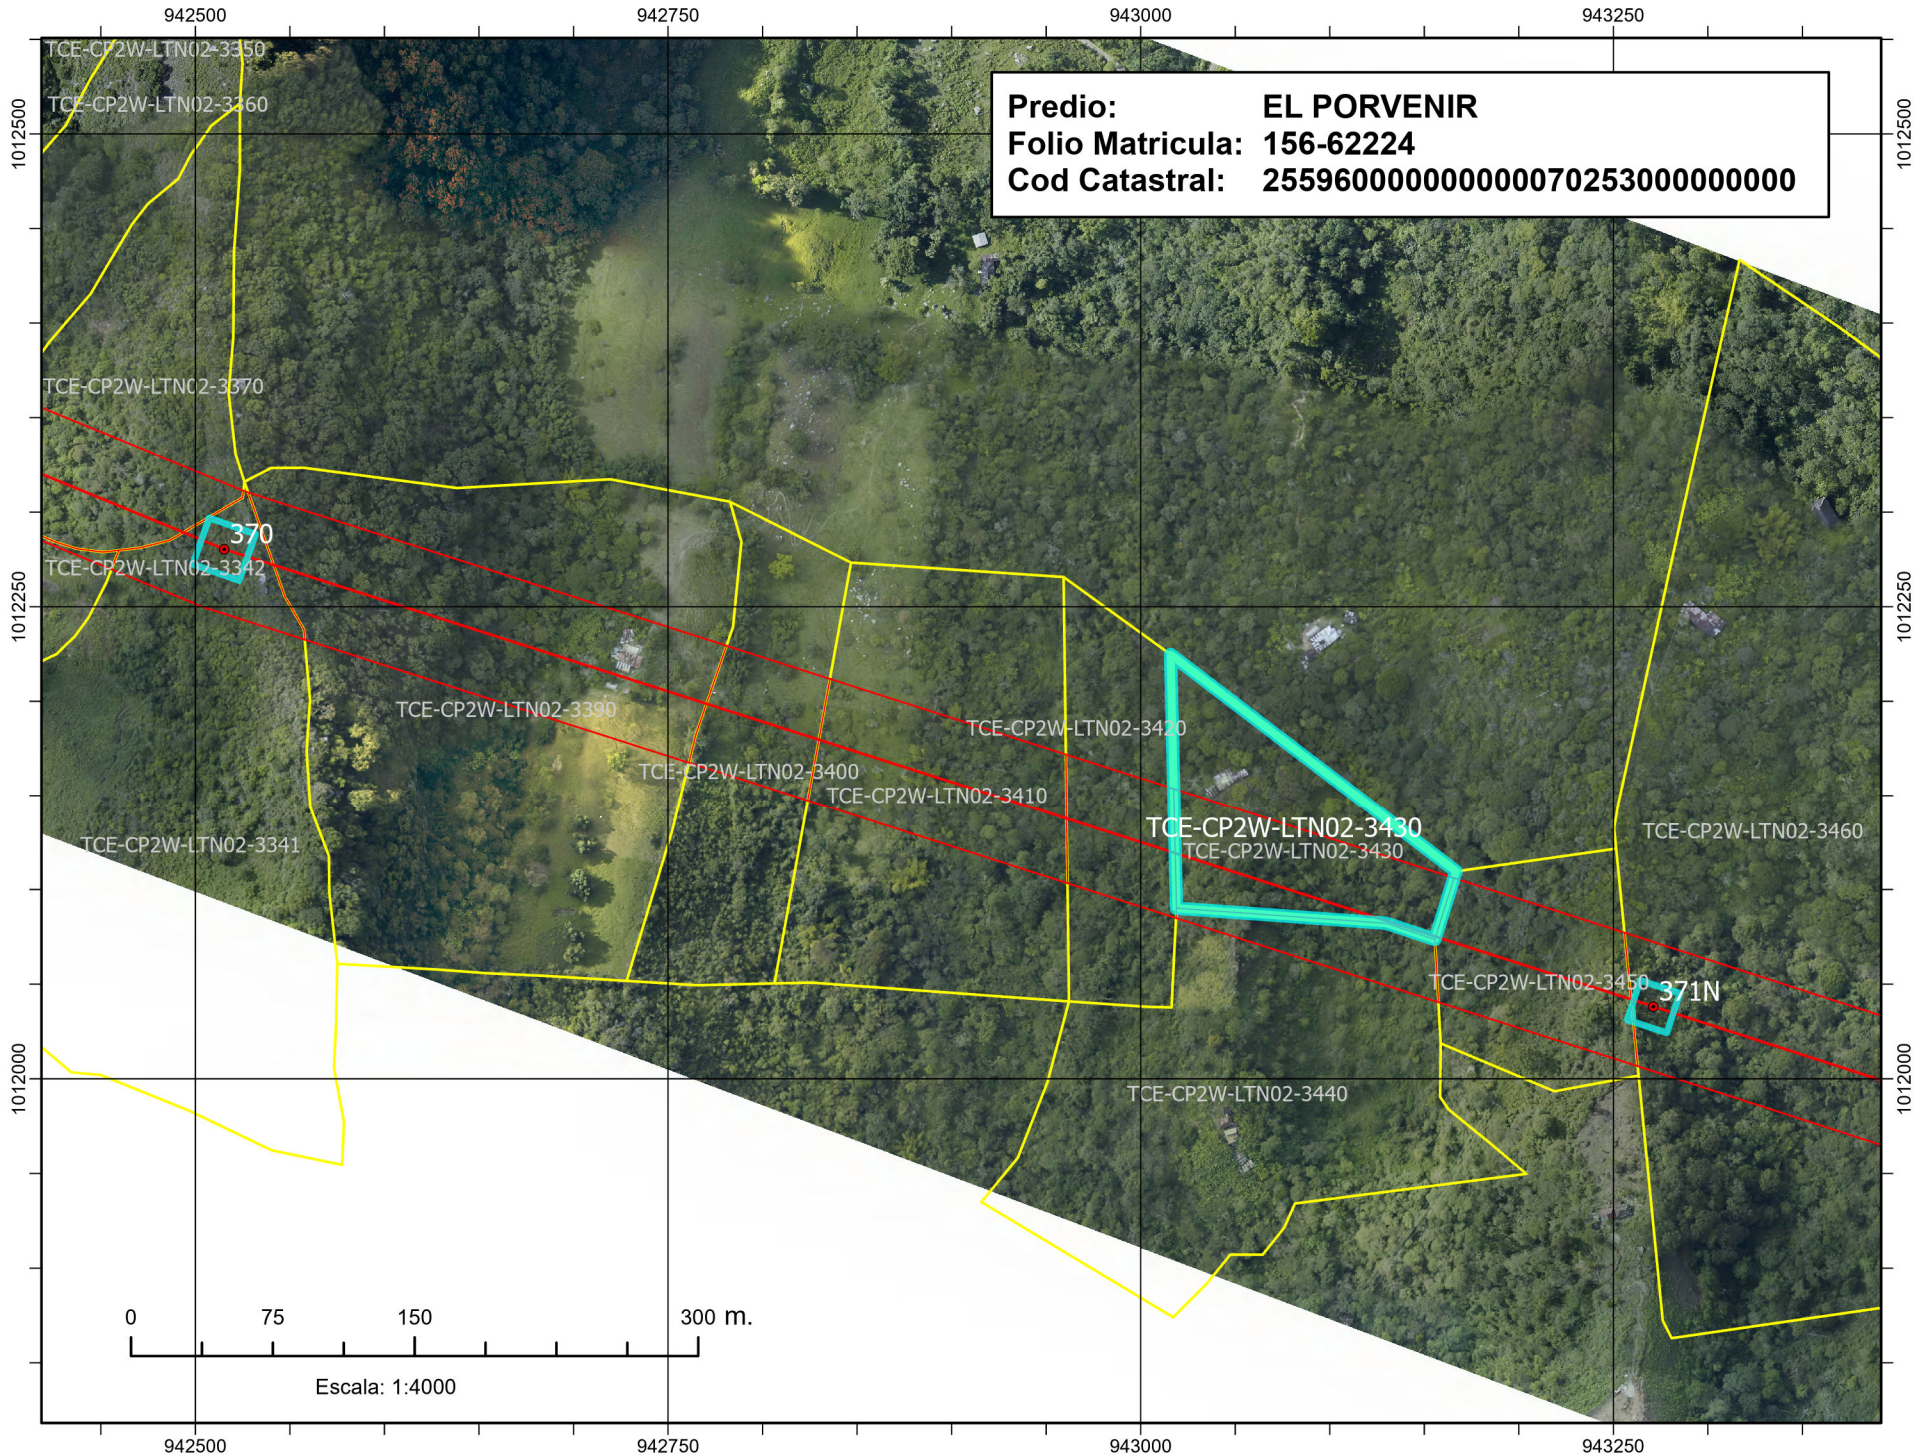
**Pedio:** EL PORVENIR  
**Folio Matricula:** 156-62224  
**Cod Catastral:** 255960000000000070253000000000
