## RAD: 2021-00048 // Informe de perito - Inspección

# INFORME TÉCNICO DE VISITA PERICIAL DE BIEN INMUEBLE

DEPARTAMENTO:	CUNDINAMARCA
MUNICIPIO:	QUILPE
TIPO DE INMUEBLE:	RURAL
NOMBRE DEL PREDIO:	LA PALOMA
MATRICULA INMOBILIARIA:	156-38065
CIRCULO REGISTRAL:	FACATATIVA
CODIGO CATASTRAL:	2559600000000000080016000000000

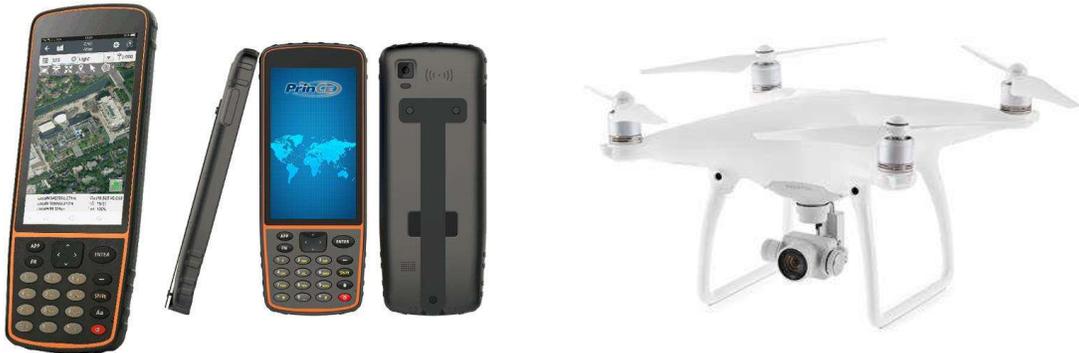
Se utilizó equipo de precisión sub métrica y colector de datos CHC CHE320, también se contó con la ayuda tecnológica de un drone marca dji Modelo Phantom 4

*Imágenes Colector de datos y drone dji Phantom 4*

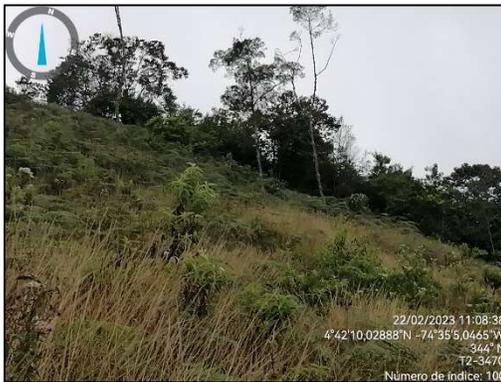
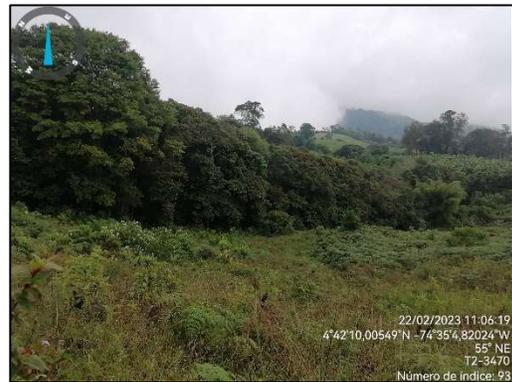
Vértice	Norte (m)	Este (m)	Observación
1	1011814	943904	Salida de la servidumbre
2	1011870	943699	Entrada a la servidumbre

*Imágenes de entrada y salida de la servidumbre*

De la validación de las coordenadas se pudo determinar que no existe ningún cambio con las coordenadas aportadas por la parte demandante y que estas coinciden y se encuentran dentro del área jurídica y catastral del predio denominado LA PALOMA. Además que la longitud y el ancho de la franja corresponden al área a intervenir. Del vuelo se consiguió identificar las coberturas

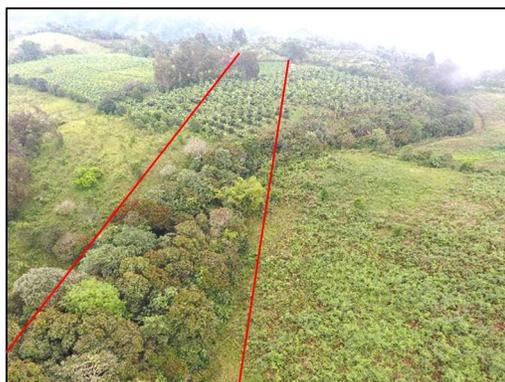
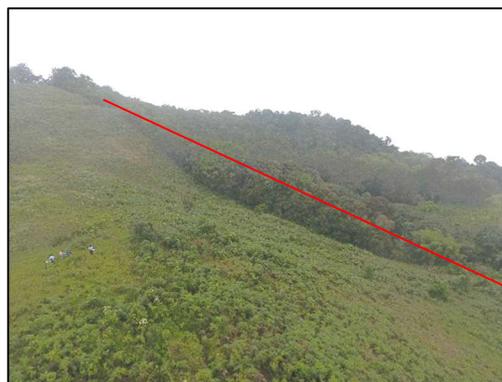
De acuerdo a la demanda presentada, se observan que las áreas a intervenir están cubiertas por pastos enmalezados y bosque primario en las siguientes proporciones

Cobertura	Área (m <sup>2</sup> )
Bosque primario	3263
Pastos enmalezados	960

*Vista aérea de la franja de servidumbre*

El área de servidumbre esta debidamente identificada y delimitada por todas las partes, sus coberturas corresponden a las consignadas en le mapa predial y no requiere realizarse ningún ajuste a las mismas,

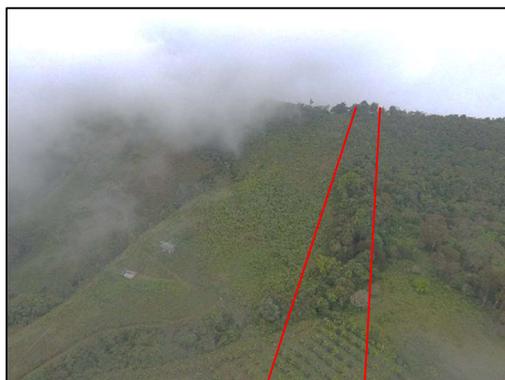
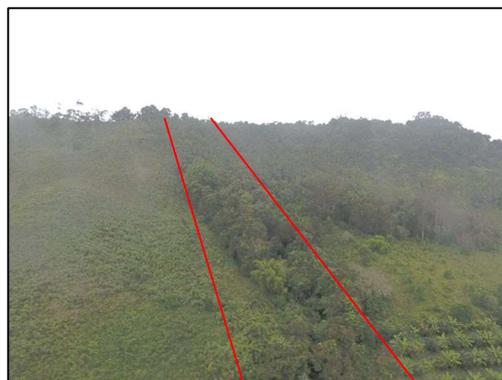
*Vista aérea de la franja de servidumbre*
