JUZGADO QUINTO ADMINISTRATIVO DEL CIRCUITO
DE MANIZALES

RADICACIÓN	17001-33-39-005-2018-00365-00
CLASE:	INCIDENTE DE DESACATO - PROTECCION DE LOS DERECHOS E INTERESES COLECTIVOS.
ACCIONANTE:	MARÍA RUBIELA LOAIZA, LUIS EDUARDO SILVA QUINTERO, ARCESIO HOLGUÍN AGUDELO.
COADYUVANTE:	JULIÁN DAVID DUQUE NOREÑA
ACCIONADO:	MUNICIPIO DE MANIZALES –SECRETARÍA DE TRÁNSITO Y TRANSPORTE.
ESTADO:	Nº. 097 DEL 07 DE JULIO DE 2023

Decide el Despacho sobre el INCIDENTE DE DESACATO de la referencia.

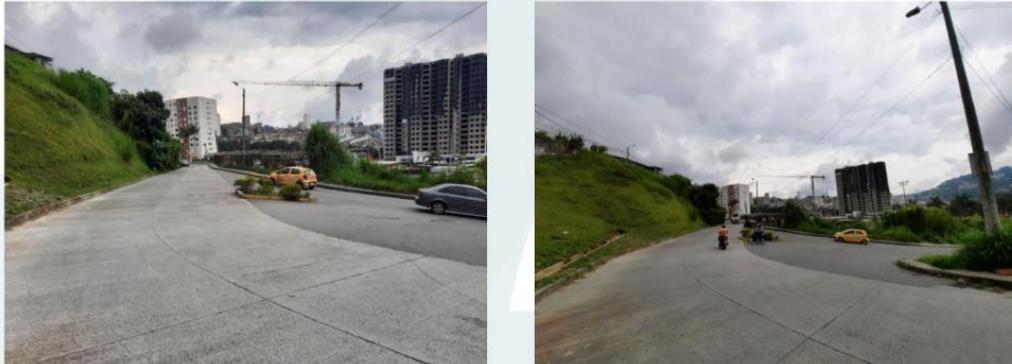
Registro Fotográfico.

1. El día martes 09 de agosto del presente año se realizó el respectivo Comité de Verificación *In Situ*, esto con el fin de conocer el estado actual del estudio informe técnico Estudio de Ingeniería de Tránsito - ubicación de Pasos Peatonales y reductores de velocidad en el barrio Colinas en cumplimiento a la Sentencia No. 007 del 23 de enero de 2020, confirmada por la Sala 4a de decisión del Tribunal Administrativo de Caldas mediante Sentencia 63 del 30 de octubre de 2020.
2. Durante la diligencia se logró apreciar la falta de señalización tanto vertical como en el piso, motivo por el cual se requiere por ser un punto de alta congruencia de automotores. (*Ver registro Fotográfico*)
3. Así mismo, se logró apreciar durante la visita una obra la cual está en etapa de construcción motivo por el cual impide la visualización de estas señales de tránsito.

Registro Fotografico Personeria de Manizales - Área de Contratación Estatal, Medio Ambiente e ingeniería CEMAI, denoteseel sitio en específico motivo de la Acción Popular Rad. 2018-00365.

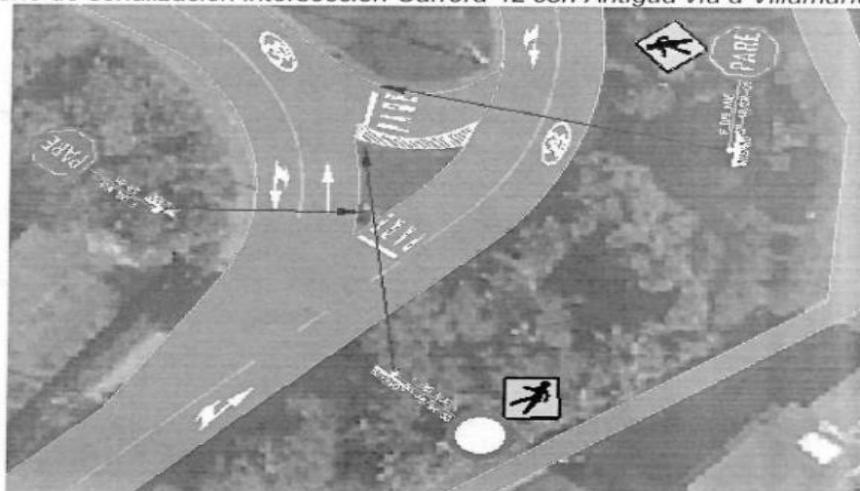
Ilustración 6. Diseño de señalización intersección Carrera 42 con Antigua vía a Villamaría

Además se indicó que, se analizaron diferentes diseños de intersección, entre ellos alineamientos circulares como glorietas o turbo glorietas, sin embargo, debido a las condiciones de tráfico, volumen vehicular, distribución vial y especialmente condiciones topografías, la implementación de este tipo de intersección generaría una intervención civil mayor con el fin de nivelar la rasante del terreno, si se implementara este diseño, la diferencias de cotas generaría un riesgo de volcamiento dada la diferencia de nivel repentina. De esta manera, se recomendó el siguiente diseño de señalización para garantizar la fluidez y seguridad del tráfico.

Se aludió además que, en la visita de campo se pudo corroborar de igual forma que, la intersección presenta una problemática de sobreancho, dado que la isleta central presenta dimensiones menores que los anchos de calzada, por lo tanto, los conductores no interpretan las disposiciones viales dadas, ni el direccionamiento. Así mismo, el cruce prohibido de giro a la izquierda para los vehículos que suben de la glorieta de los Cámbulos a la Antigua vía de Villamaría, genera un riesgo inminente, la señalización se encuentra desgastada y es necesario la instalación de señales restrictivas y barreras físicas mediante dispositivos especiales como boyas y tachas.

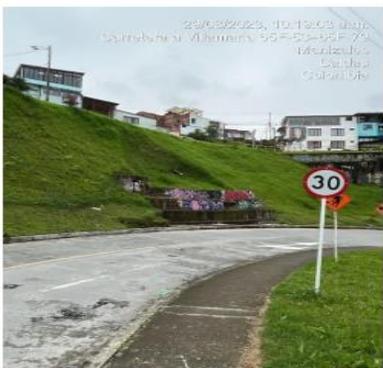
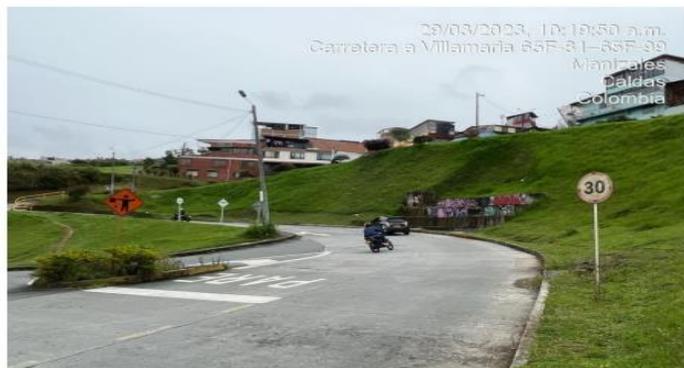
Registro fotográfico señalización vertical en la Carrera 42 entre Calle 66A y 65H

Desde la Secretaría de Movilidad se informa que en la Carrera 42 entre Calle 66A y 65H existía anteriormente una señal reglamentaria SR-30 VELOCIDAD MÁXIMA PERMITIDA DE 30 KM/H en sentido sur - norte al costado derecho de la vía, igualmente se reforzó la condición restrictiva de velocidad en el sector con la instalación de una nueva señal reglamentaria SR-30 VELOCIDAD MÁXIMA PERMITIDA DE 30 KM/H, se adjunta registro fotográfico.

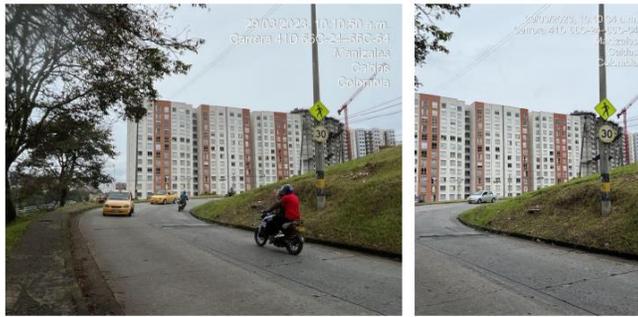
Registro fotográfico señalización vertical en la Carrera 42 con Calle 66C

De igual manera, a la altura de Carrera 42 con Calle 66C se ubican dos señales verticales, una señal vertical SP-46 ZONA DE PEATONES, y una señal SR-30 VELOCIDAD MÁXIMA PERMITIDA DE 30 KM/H, que indican la proximidad al paso peatonal ubicado en la Carrera 42 con Calle 66A, que está conformado por un refugio peatonal y paso cebreado.

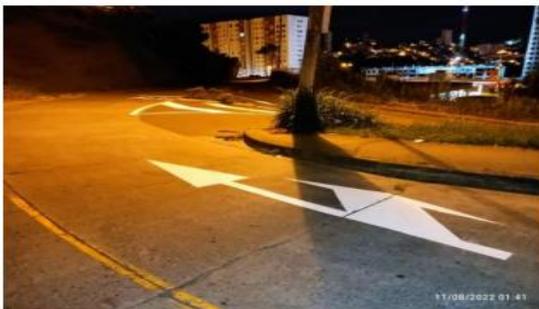
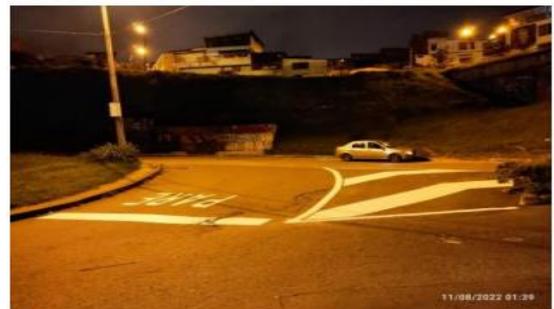
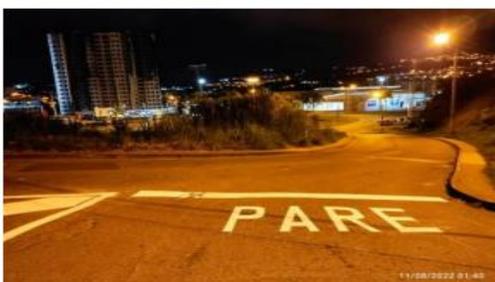
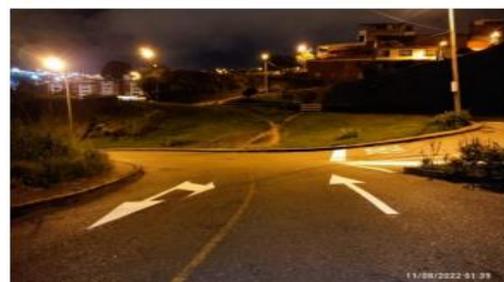
La Secretaría de Movilidad se permite informar que mediante el contrato No. 2209301166. Que tenía por objeto “SEÑALIZACIÓN VIAL HORIZONTAL, VERTICAL, REDUCTORES DE VELOCIDAD, DISPOSITIVOS ESPECIALES Y ADECUACIONES DE ANDENES Y SEPARADORES EN DIFERENTES SITIOS DEL MUNICIPIO DE MANIZALES”, se realizó el día 11 de agosto de 2022 la instalación de la demarcación horizontal de la Carrera 42 entre Calle 66A y 65, posterior al comité de verificación in situ realizado el día 09 de agosto de 2022. se adjunta registro fotográfico del día que se realizó la intervención.

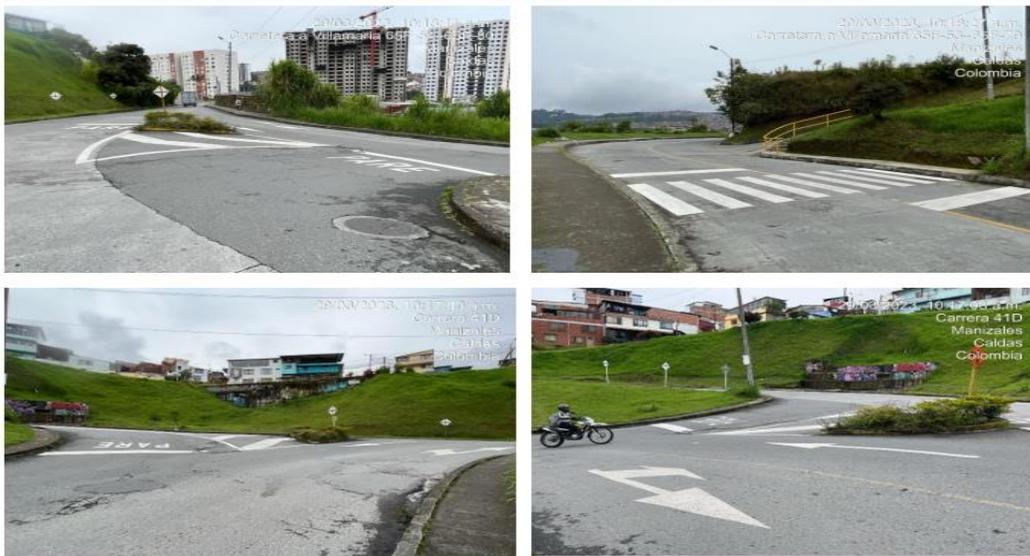
Registro fotográfico demarcación horizontal Carrera 42 entre Calle 66A y 65H – fecha 29/03/2023

Además indicó que: *Luego de visita realizada el día 29 de marzo de 2023 al sitio en cuestión, se puede observar que la señalización instalada en la vigencia anterior se encuentra en perfecto estado, cumpliendo así con la demarcación horizontal solicitada en la acción popular. Se adjunta registro fotográfico e igualmente registro fotográfico antes de la intervención.*

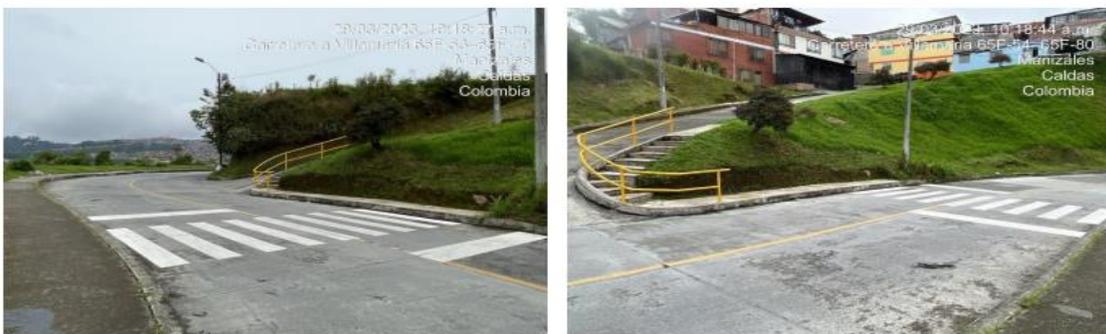
Registro fotográfico demarcación horizontal paso peatonal en la Carrera 42 entre Calle 66A y 65H

Actualmente el sector cuenta con una demarcación de paso peatonal tipo cebrá, la cual fue instalada por parte de la Secretaria de Obras Públicas, como complemento a la construcción de un andén en el costado derecho de la antigua carretera Villamaría sentido sur – norte. En cuanto a la señalización vertical del paso peatonal, actualmente no hay señal reglamentaria del paso peatonal, pero se incluyó como intervención prioritaria para intervenir con el contrato de señalización de la presente vigencia

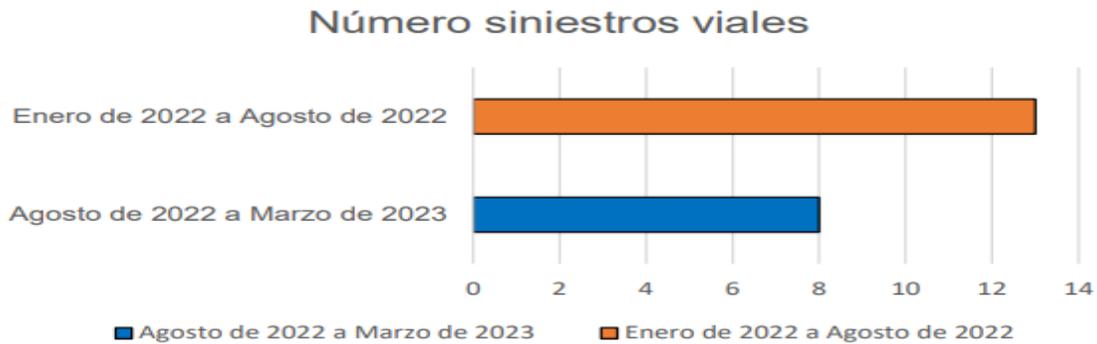
Gráfica Siniestros viales en la Carrera 42 entre Calles 66A y 65H

CUADRO COMPARATIVO SINIESTRALIDAD		
Período	Enero de 2022 a Agosto de 2022	Agosto de 2022 a Marzo de 2023
Número de siniestros viales	13	8

Se observa pues que desde la intervención en la zona el número de siniestros viales disminuyó aproximadamente en un cuarenta por ciento (40%), se puede concluir que las intervenciones realizadas en el sector en cuestión han reducido las tasas de siniestralidad y han mejorado las condiciones para los diferentes actores viales; de igual manera, basados en el análisis presentado, esta Secretaría informa que seguirá comprometida en continuar realizando actividades de seguimiento al comportamiento de este sector del Barrio Colinas, tal como se ha trabajado en el área urbana del municipio, en todo lo que respecta a mejorar la seguridad vial.

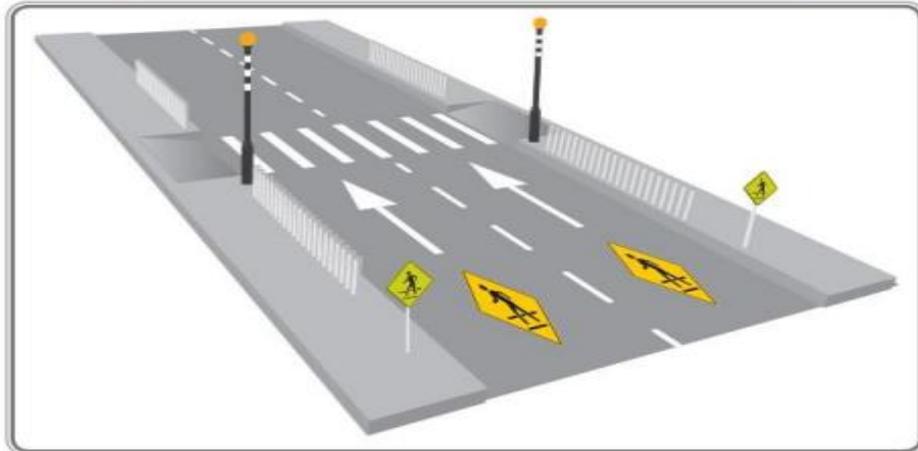
Figura 6.1-2 Paso Cebra en Tramo de Vía

de la cebra, siendo inútil el sentido de ubicación de la misma, además, esto, haciendo mención a la señalización de reducción de velocidad a los 30 Km/h, ya que si bien realizamos observación a lo que indica el mencionado manual, no ha sido ubicada señalización obligatoria de Advertencia de Paso Cebra (Señal SP-46B), tal y como se muestra a continuación:

- Demarcación de Advertencia de Paso Cebra
Esta demarcación se utiliza como complemento de la señalización vertical, debiendo ubicarse junto a esta y en cada uno de los carriles de circulación hacia el dispositivo peatonal. Su uso es opcional cuando el paso peatonal cuenta con balizas iluminadas o balizas iluminadas elevadas. Su color de

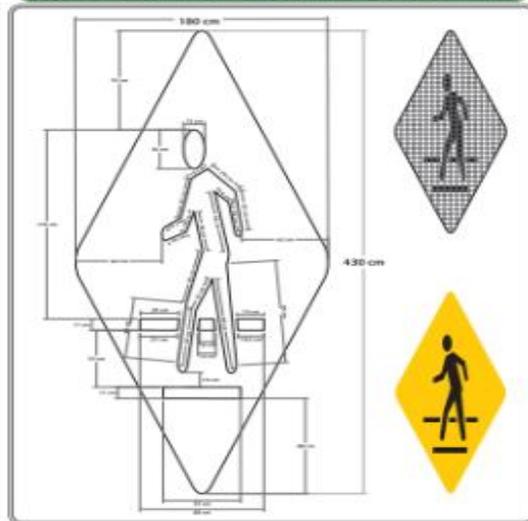
Figura 6.1-3 Demarcación Proximidad de Cruce Peatonal

fondo es amarillo con el símbolo en negro. Las dimensiones de esta señal horizontal se muestran en la Figura 6.1-3.

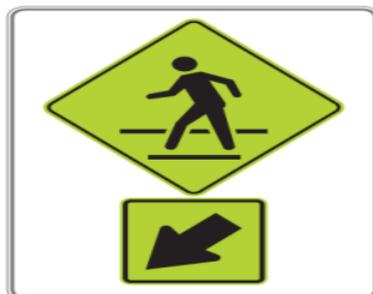
Figura 6.1-5 Señal SP-46B Ubicación Cruce Peatonal

Cuando no se instalen balizas, será obligatoria la demarcación de Advertencia de Paso Cebra en cada uno de los carriles de circulación en dirección al dispositivo peatonal, conforme a lo expresado en el numeral 6.1.2.2.1.

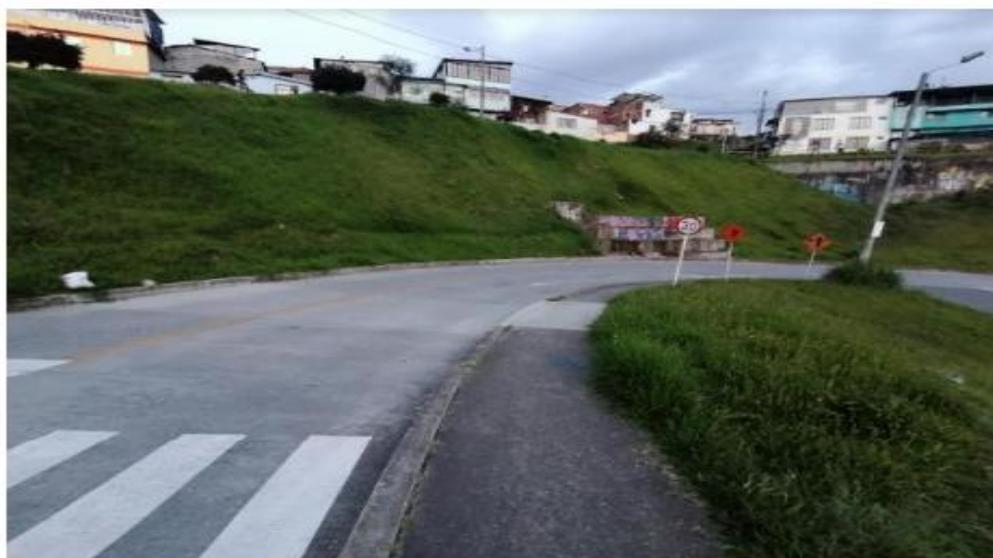
Aportó imagen que muestra la ubicación real de la nueva señalización que indica la secretaría de movilidad, aproximadamente 30 metros después de la cebra, así:

Imagen que muestra la ubicación real de la nueva señalización que indica la secretaría de movilidad, aproximadamente 30 metros después de la cebra.

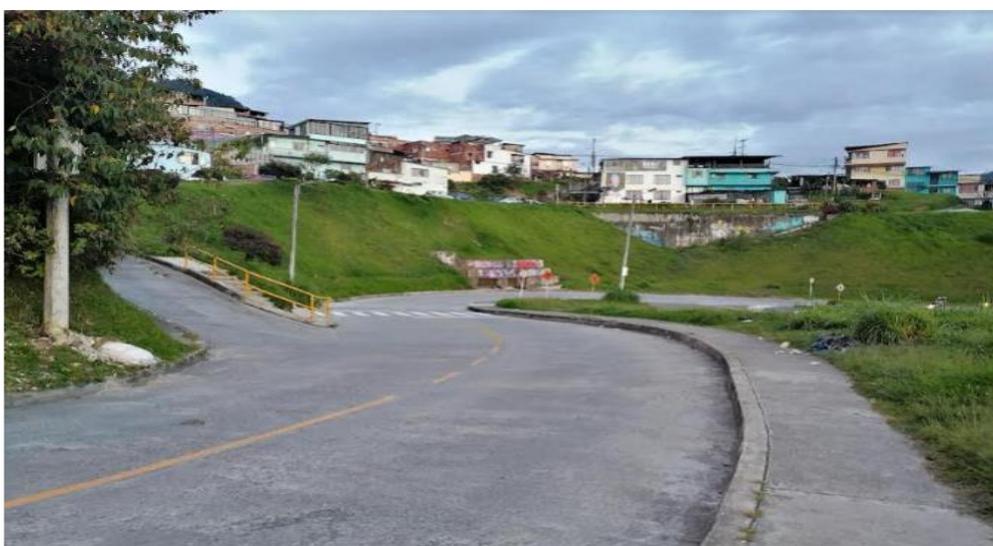
Igualmente, dio cuenta de la imagen que muestra la carencia de señalización tanto vertical como de piso demarcando la proximidad a paso peatonal de la siguiente manera:

Imagen que muestra la carencia de señalización tanto vertical como de piso demarcando la proximidad a paso peatonal.

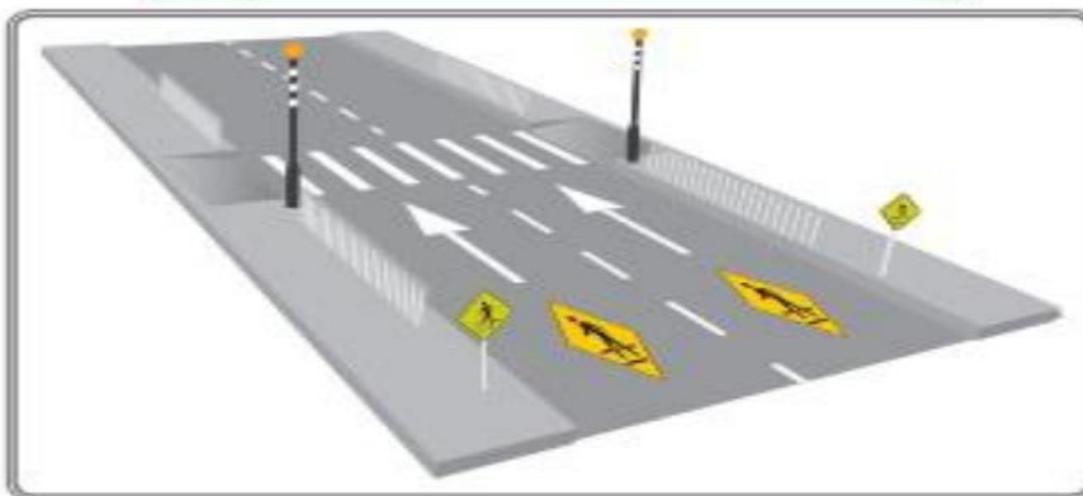
Figura 6.1-2 Paso Cebra en Tramo de Vía

Respecto al segundo cuestionamiento, y en contraposición a lo esgrimido por el ente territorial, aludió que: *Es dable indicar que, si bien se realizó intervención de algunos puntos para demarcar con señalización en el piso, lo que ha sido objeto de debate, no ha tenido intervención alguna con la señalización de prevención, esto, remitiéndonos a lo estipulado en el Manual de Señalización Vial, tal y como se indica a continuación:*

a) Demarcaciones para paso cebra:

- Bandas blancas
Estas marcas viales se detallan en el Capítulo 3.
- Demarcación de Advertencia de Paso Cebra
Esta demarcación se utiliza como complemento de la señalización vertical, debiendo ubicarse junto a esta y en cada uno de los carriles de circulación hacia el dispositivo peatonal. Su uso es opcional cuando el paso peatonal cuenta con balizas iluminadas o balizas iluminadas elevadas. Su color de

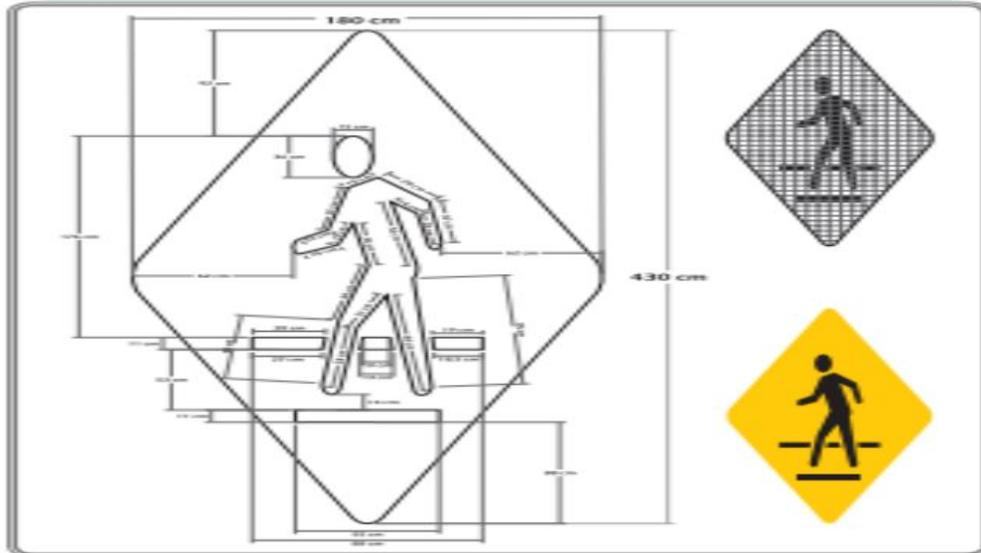
Figura 6.1-3 Demarcación Proximidad de Cruce Peatonal

fondo es amarillo con el símbolo en negro. Las dimensiones de esta señal horizontal se muestran en la Figura 6.1-3.
