Asunto: Remisión de IT 800.20.7.21.0002

Cordial saludo. En atención a la visita realizada el día 25 de febrero de 2021 en el marco de la solicitud de inspección judicial del nacedero ubicado en el predio denominado *El Escobo* localizado en la vereda San Manuel del municipio de Fosca, la Unidad Ambiental de Cáqueza le remite a su despacho el Informe Técnico 800.20.7.21.0002 del 01 de marzo de 2021.

<b>CORPORINOQUIA</b>	SISTEMA DE GESTIÓN DE CALIDAD	CÓDIGO	CYC-FOR-051
	PROCESO GESTION DE TRAMITES Y SERVICIOS AMBIENTALES	VERSIÓN	3
	<b>INFORME TECNICO</b>	FECHA DE ACTUALIZACIÓN	05/05/2017

INFORME TÉCNICO DE:	FECHA:	EXPEDIENTE N° N.A.
N° 800.20.7.21. 0002 - - - 5	01 MAR 2021	PRELIMINAR N.º N.A.
ASUNTO:	Inspección Judicial nacedero predio el Escobo	
INTERESADO:	Juzgado Promiscuo Municipal de Fosca	
LOCALIZACIÓN:	Predio el Escobo, Vereda San Manuel, Municipio de Fosca	
FECHA DE VISITA:	25 de febrero de 2021	
VITAL:	NA	
RADICADO:	CA-2021-00296 de 23 de febrero de 2021

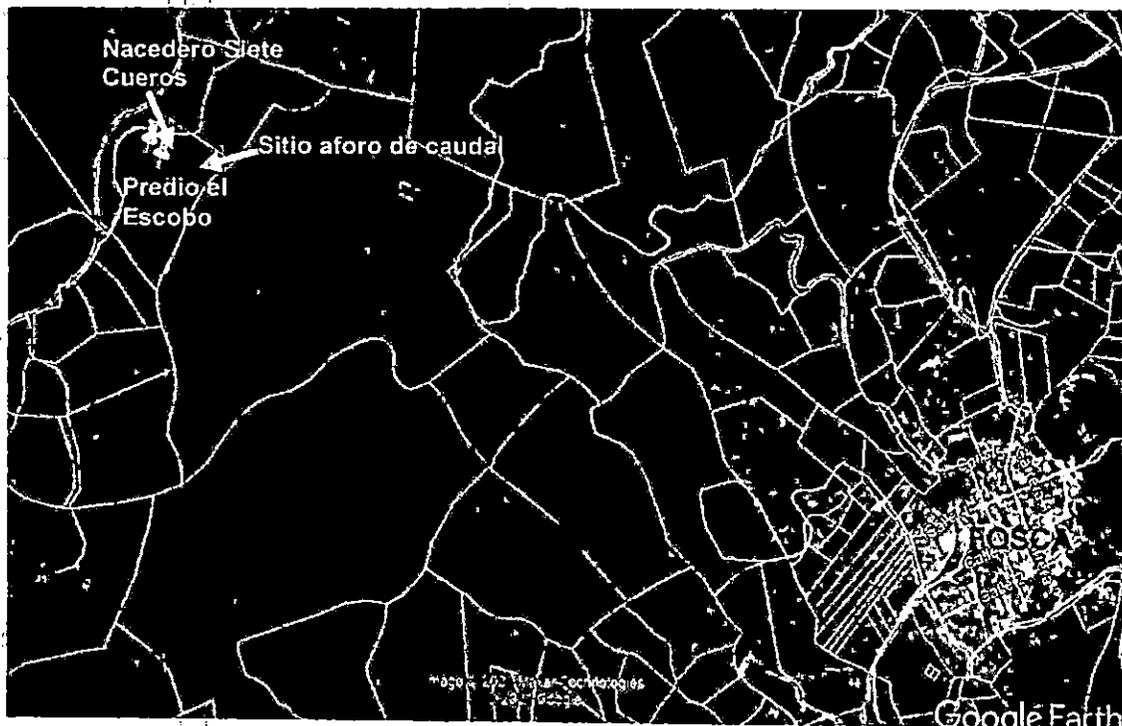
Imagen N° 1. Tomada de Google Earth. Se muestra la ubicación de los puntos georreferenciados en la tabla N° 2

En la imagen N° 1 que se muestra arriba, tomada de Google Earth, se indica el sitio donde se localiza el nacedero siete Cueros en el predio El Escobo (P1) y el sitio donde se realizó la medición del caudal (P2), a unos 40 metros abajo del nacedero.

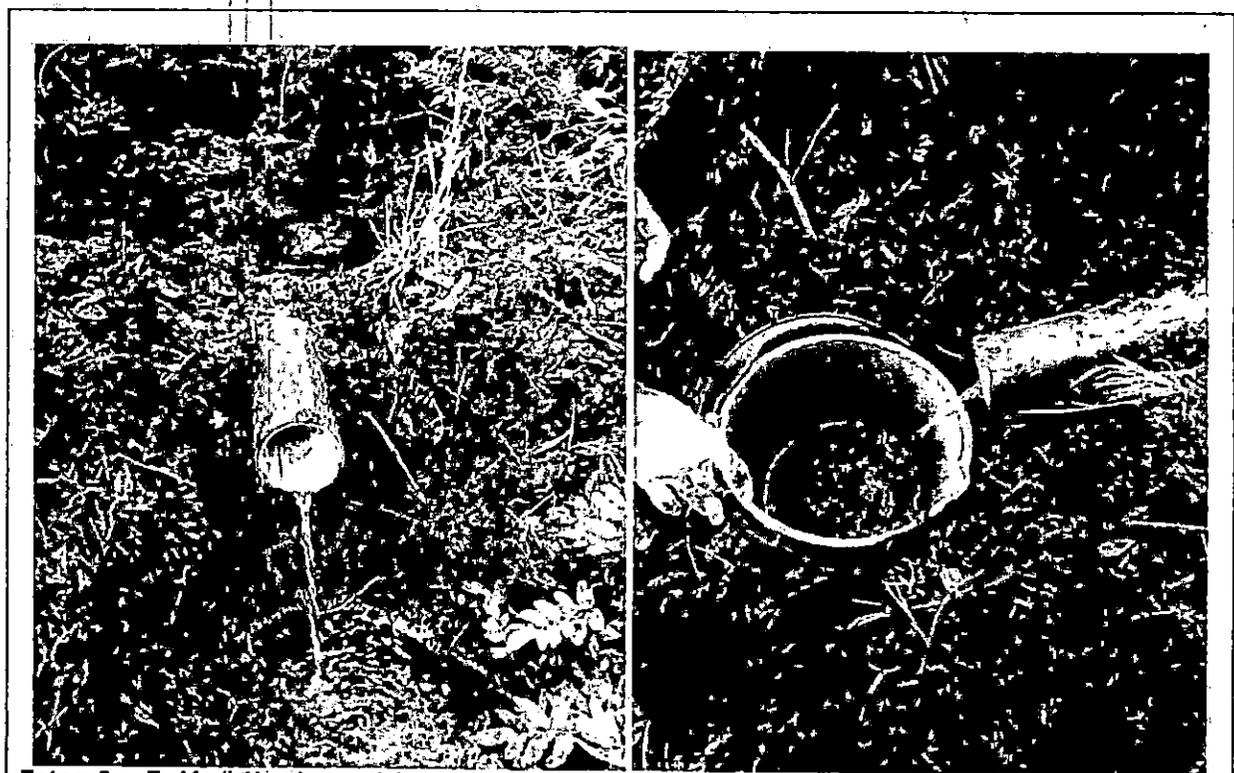
Fotos 6 y 7. Medición de caudal por método volumétrico. El caudal se midió en el cauce que forma el afloramiento de agua en el predio el escobo; a unos 40 metros abajo del sitio del nacimiento. Coord.: N: 4°20'40.2 W: 73°57'23.3 Fuente: Corporinoquia- febrero 2021

N° de toma	Vol. Recipiente	Tiempo llenado	Caudal aforado	Caudal promedio
1	10 L	203 seg	0.049 L/s	0.049 L/seg
2		202seg	0.049 L/s	
3		198 seg	0.050 L/s

De esta manera se obtuvo un caudal promedio de 0,049 L/sg.
