**Objeto del proceso: 100% del inmueble denominado "LA CARMELITA" o  
"TIGREROS", vereda "TIGREROS" o carrera 6ª Av.  
"CENTENARIO" No 24 N - 70 ubicada en el área urbana  
del municipio de Armenia Quindío.**

**Asunto:** Informe de Peritaje Rad 630013103002-2017-00221-00

Por medio del presente rindo informe de peritaje dentro del proceso Verbal-Declaración de Pertenencia, Radicado: 630013103002-2017-00221-00, Con el objetivo de Evaluar el Lote objeto del proceso identificado con ficha catastral 01-07-00-00-0188-0004-0-00-00-0000 y matrícula inmobiliaria 280-18798 predio denominado La Carmelita Avenida Centenario No 24N-70 dentro de los siguientes aspectos:

Ubicar Geográficamente el predio identificado con numeración catastral 01-07-00-00-0188-0004-0-00-00-0000 y matrícula inmobiliaria 280-18798 predio denominado La Carmelita Avenida Centenario No 24N-70 de la ciudad de Armenia, determinar su cabida y linderos mediante procedimientos topográficos.

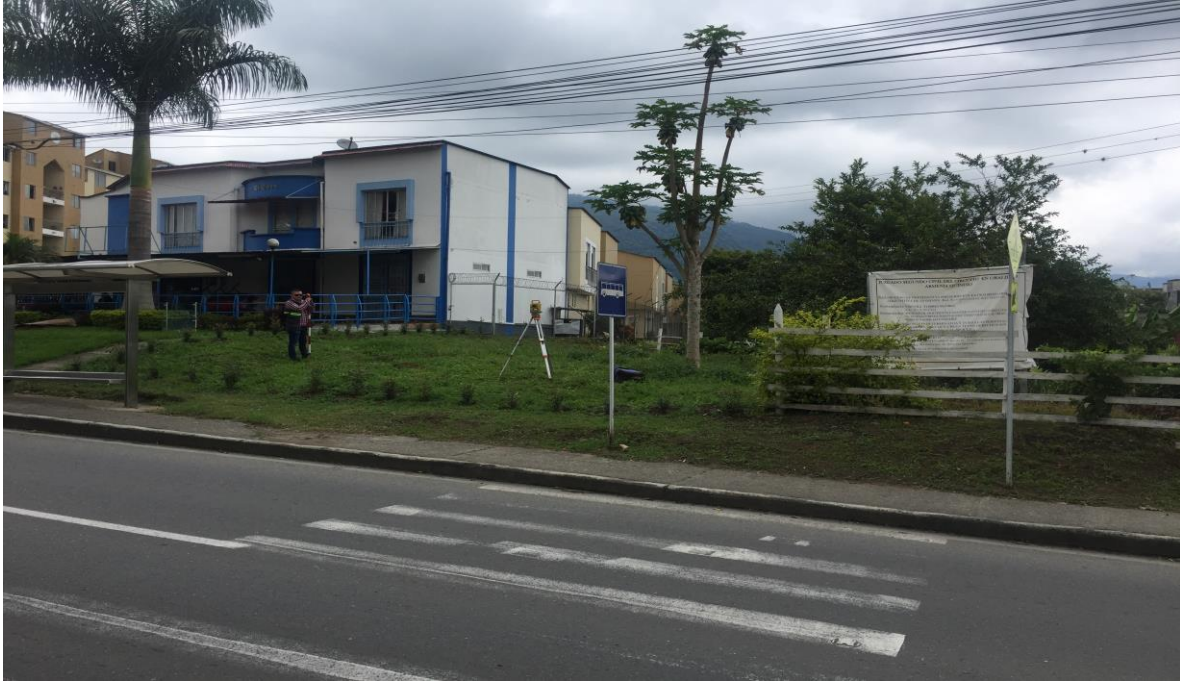
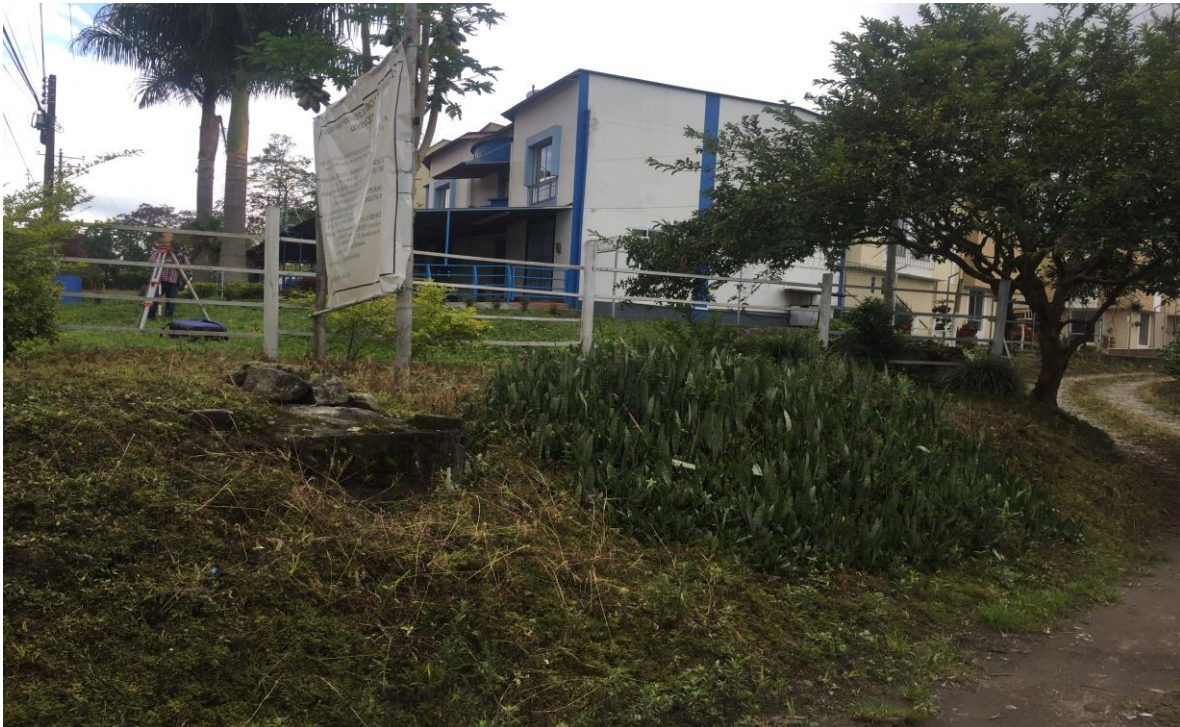
## Registro Fotográfico del Levantamiento

Se realizó la captura de coordenadas con La Estación Total de Topografía (Estación total topográfica Topcon GTS 245), Referenciado con dos vértices y con coordenadas asumidas las cuales fueron modificadas posteriormente y ligadas al sistema de referencia Magna Sirgas, teniendo como base el Shape Georreferenciado de toda la manzana catastral donde se encuentra el predio objeto del presente estudio topográfico.

La metodología del levantamiento fue con una poligonal abierta, sobre los vértices de referenciación (Deltas), se contemplaron todos los detalles necesarios para representar gráficamente la forma actual del predio y los contenidos en él.

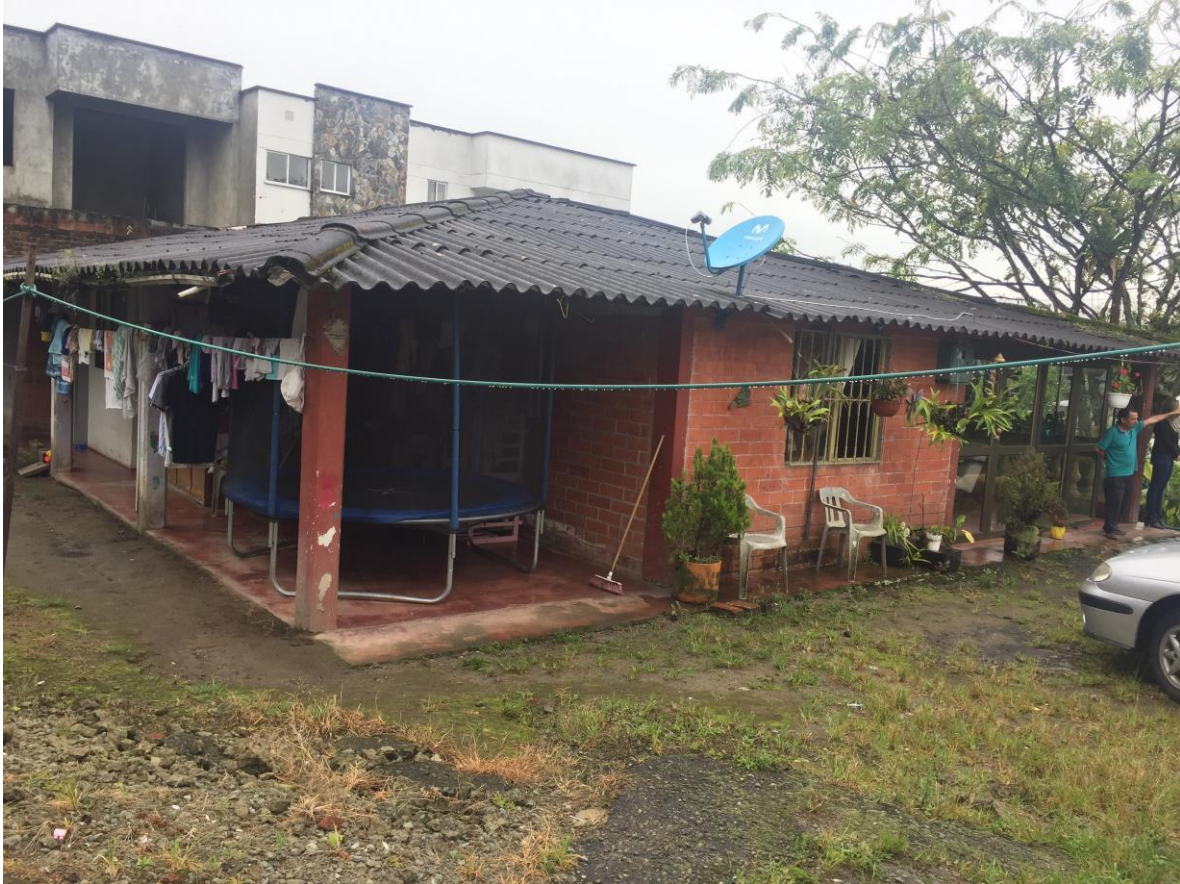
Unidad Habitacional (Casa) construida en Material y cubierta de Zinc, con un área de 157m<sup>2</sup> y con más de 12 años de construida, ya que en las imágenes aéreas se evidencia que ya estaba construida en el año que se realizaron los vuelos que fue en el 2009.

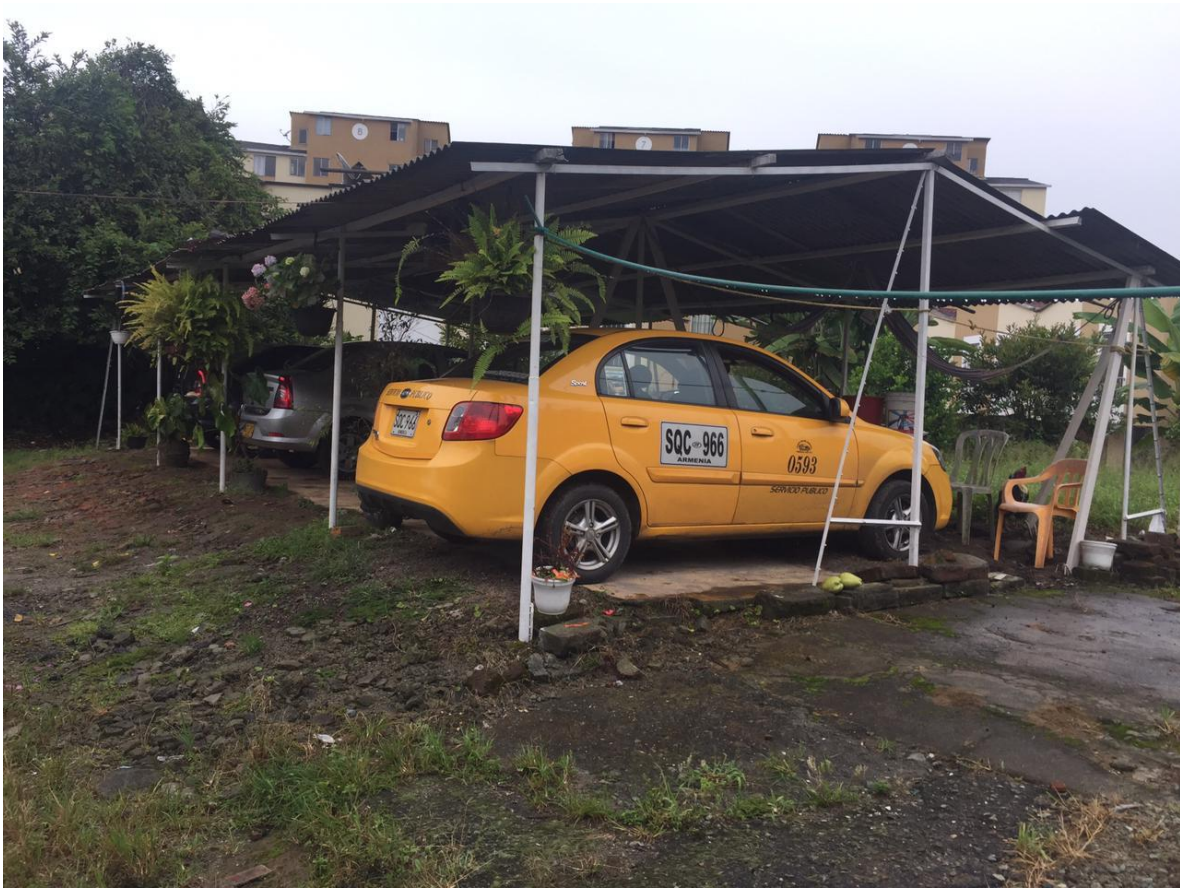
Unidad de construcción (Ramada) área 54m<sup>2</sup>, se utiliza para proteger los vehículos de la lluvia y el sol, también se evidencia en las fotografías aéreas que ya estaban construida en el año 2009, posiblemente esta construcción fue mejorada.

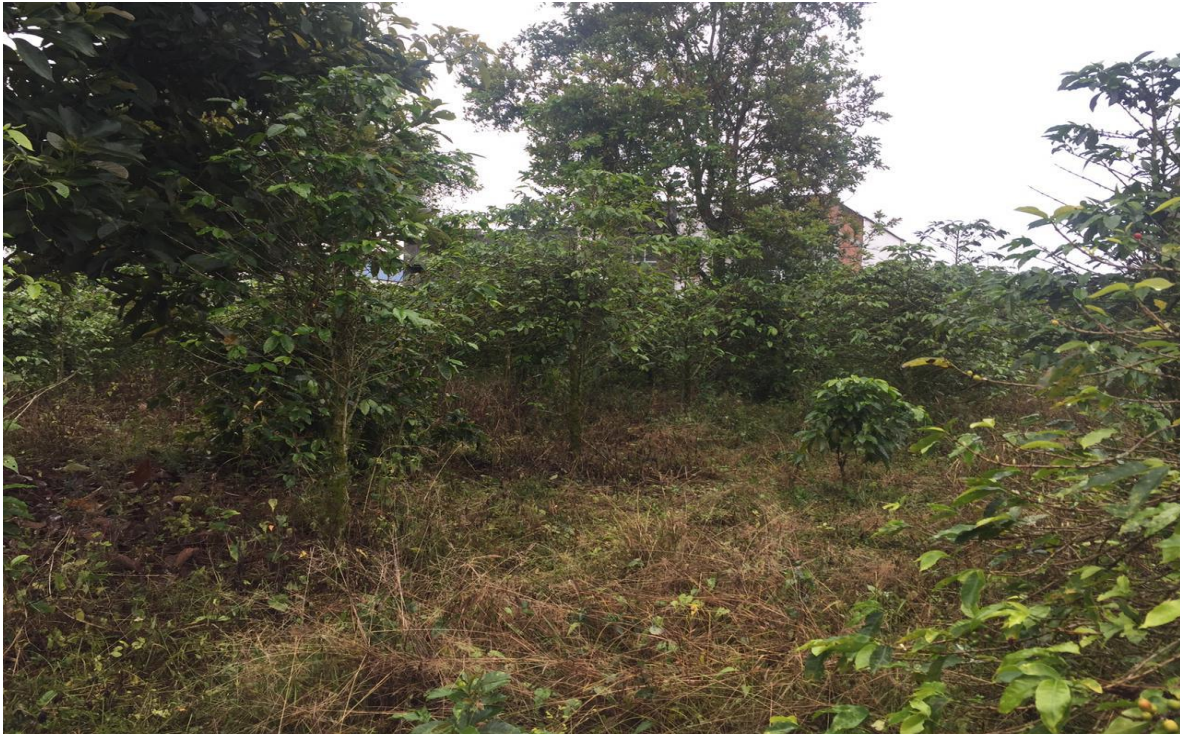
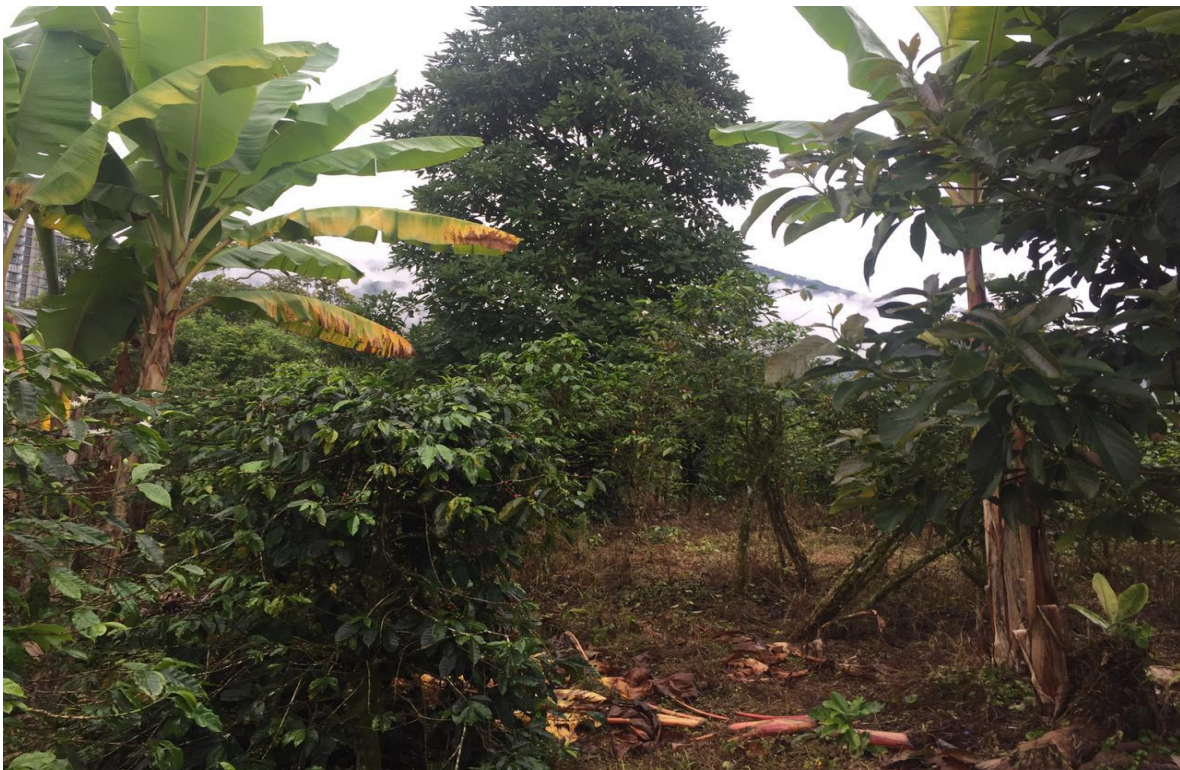
El predio cuenta con cultivos de Café en su mayoría, plátano y cítricos sembrados, siendo estos los elementos constituyentes del inmueble objeto de la presenta diligencia (ver fotografías siguientes)
