Adición a Experticia Técnica – Calle
57 Z sur No. 77 C 05 (Carrera 77 C
No. 57 Z – 01 sur)
CASAVIANCA BOGOTA D.C.

Experticia Técnica Inmueble
Calle 57 Z sur No. 77 C 05
(Carrera 77 C No. 57 Z 01 sur)

8. REGISTRO FOTOGRAFICO

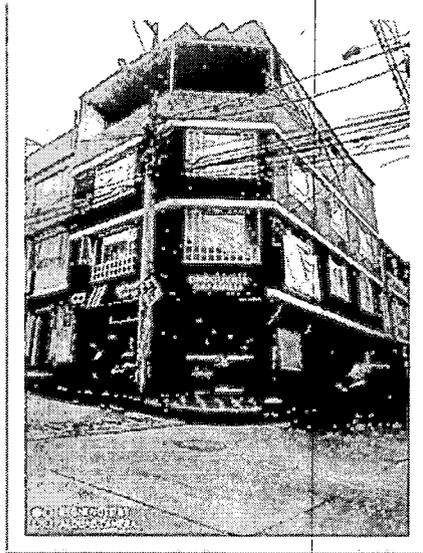
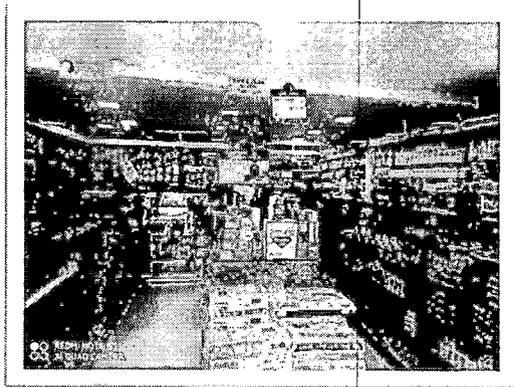
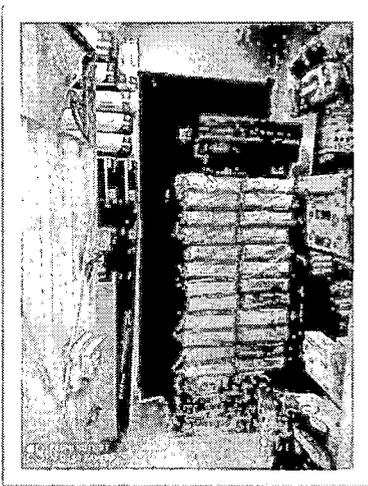
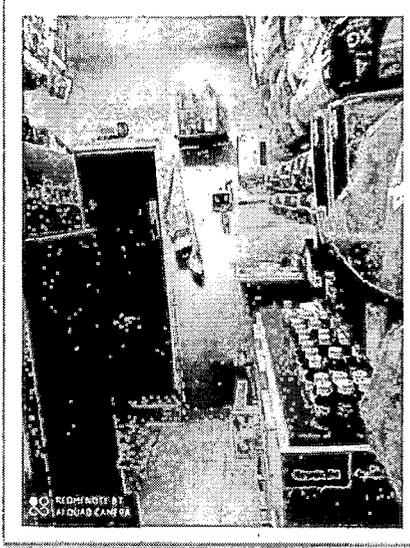
Primer Piso

Primer piso: Al costado oriente encontramos dos puertas metálicas que protegen puertas de vidrios para dar acceso una droguería la cual se compone de una salón con pisos en cerámica de tráfico pesado, paredes pañetadas y pintadas en su totalidad; habitación pequeña de infectología, con pisos en cerámica y paredes pañetadas y pintadas en su totalidad; depósito pequeño con puerta de acceso al costado norte del inmueble y baño enchapado en cerámica con accesorios, el lavamanos se encuentra instalado por fuera del baño.

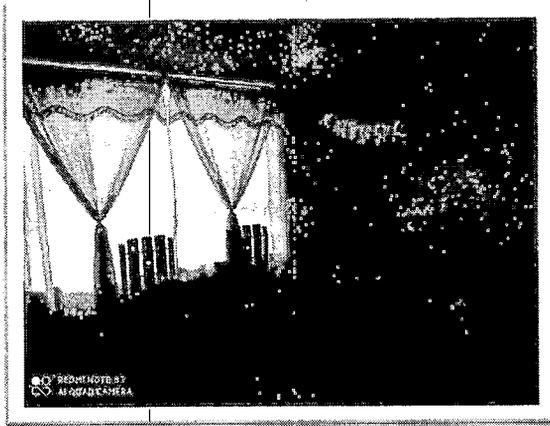
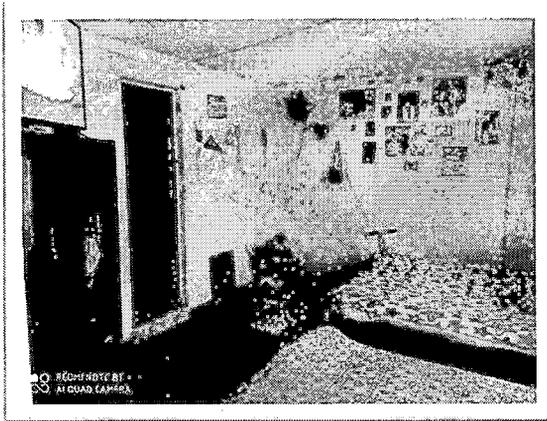
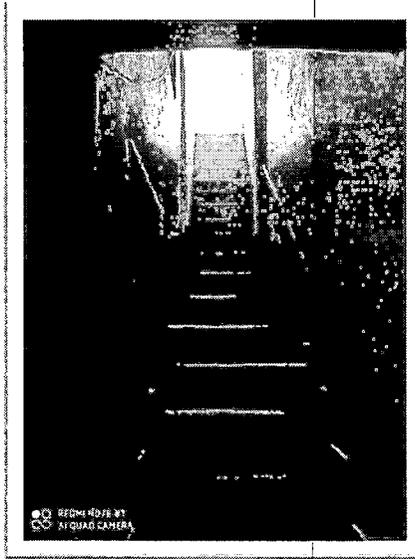
Segundo Piso

Apartamento No.1: Consta de una puerta de acceso metálica, baño enchapado en su totalidad con todos los servicios, cocina enchapada en su totalidad, una habitación con pisos enchapados y paredes estucadas y pintadas, ventanas que dan vista al exterior del inmueble, sala – comedor con pisos enchapados y paredes estucadas y pintadas, ventanas que dan vista al exterior del inmueble.

Apartamento No.2: Consta de una cocina enchapada en su totalidad, sala – comedor con paredes estucadas y pintadas y con venta que dan vista al exterior del inmueble, habitación con pisos enchapados y paredes estucadas y pintadas, ventanas que dan vista al exterior del inmueble y un baño con pisos y paredes enchapadas en su totalidad y todos los servicios en su funcionamiento. Escaleras que dan acceso al tercer piso enchapadas.

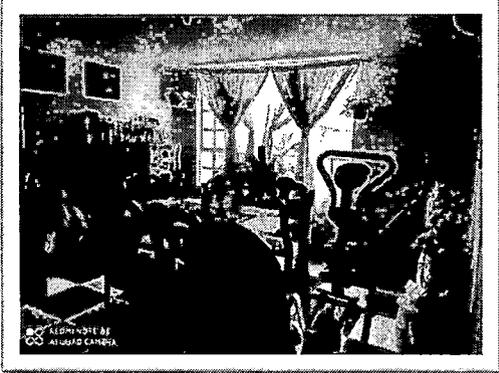
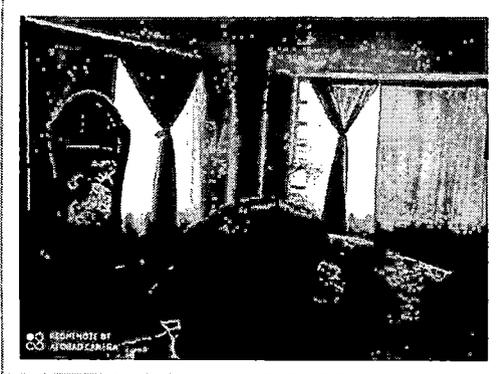
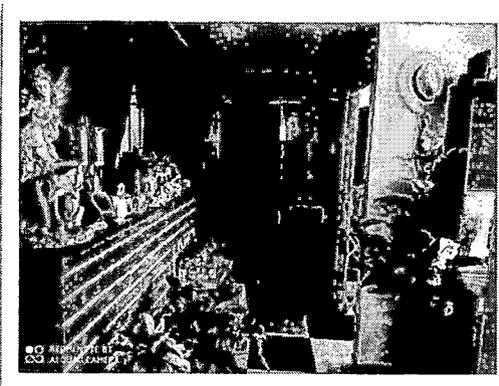
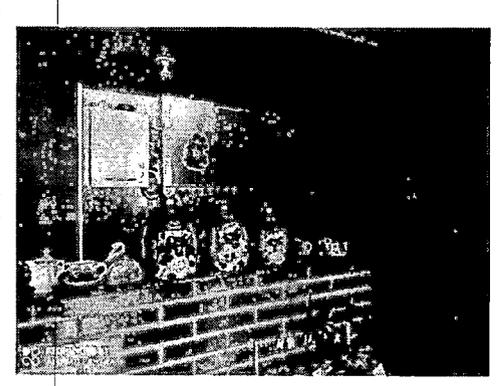
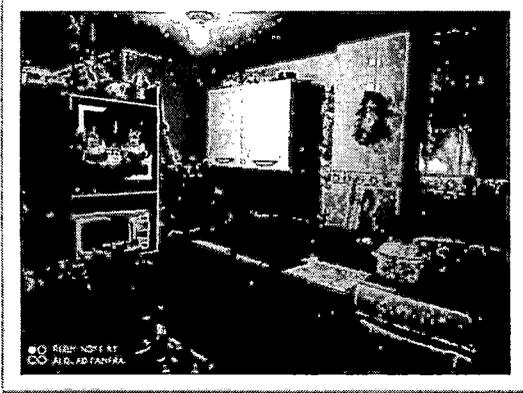
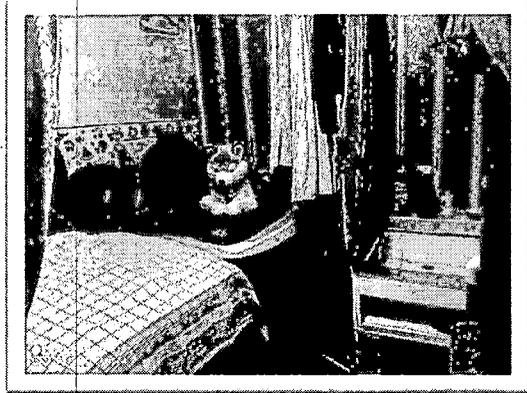
Tercer Piso

Tercer piso: Consta de un apartamento con tres (3) habitaciones con los pisos enchapados en cerámica, paredes estucadas y pintadas y ventanas que dan vista al exterior del inmueble, sala - comedor con pisos enchapados, paredes estucadas y pintadas y ventanas que dan vista al exterior del inmueble, cocina con mesón en ladrillo, enchapada en su totalidad, espacio de lavado enchapado en su totalidad y un baño enchapado en su totalidad y con todos los servicios en funcionamiento. Las puertas de este apartamento en su mayoría son en madera. Escaleras que dan acceso al cuarto piso.

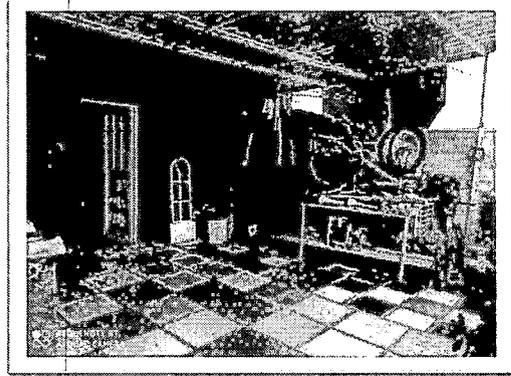
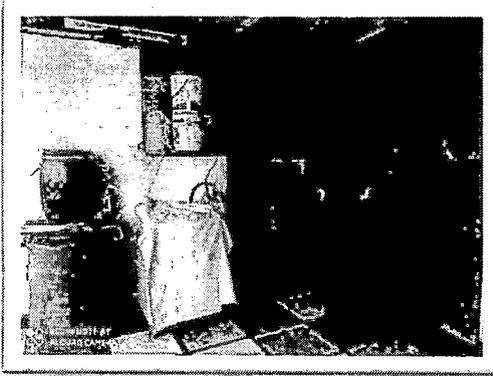
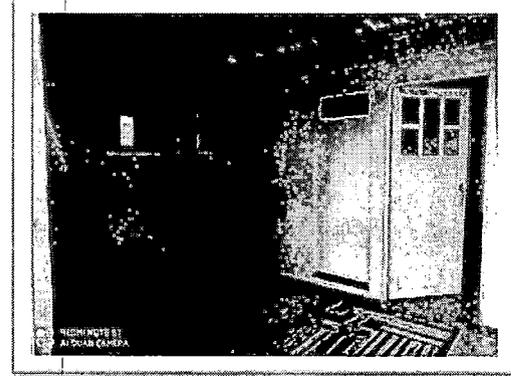
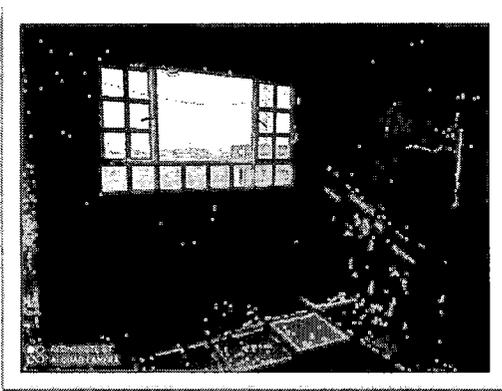
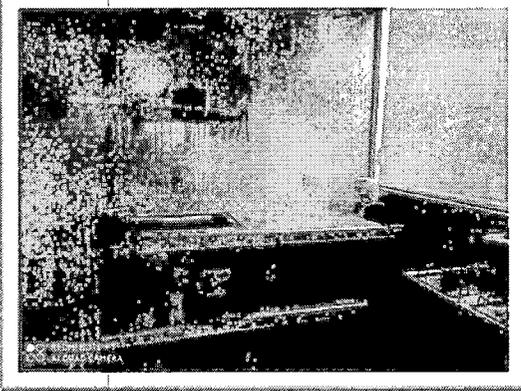
Cuarto Piso

Cuarto Piso: Puerta de acceso metálica, patio de ropa con muro a media altura y tejas en zinc, apartamento con puerta de acceso metálica, sala – comedor con pisos enchapados y paredes estucadas y pintadas, dos habitaciones con pisos enchapados y paredes estucadas y pintadas, baño enchapado en su totalidad con todos los servicios en funcionamiento y cocina enchapada en su totalidad.
