**CONTESTACION DEMANDA DTE. ANYELA PAOLA BERNAL DDO. UNIVERSAL DE VIDRIOS PROC. 110013103003202100210-00**

# INFORME TÉCNICO - PERICIAL DE RECONSTRUCCIÓN DE ACCIDENTE DE TRÁNSITO R. A. T<sup>®</sup> 2

**VEHÍCULO No. 1: CAMIÓN, HINO FC4JJUA, color blanco, modelo 2010, placa SKY 420.**

- **VEHÍCULO No. 2: BICICLETA, FUSION, color rojo – gris, marco F293287**

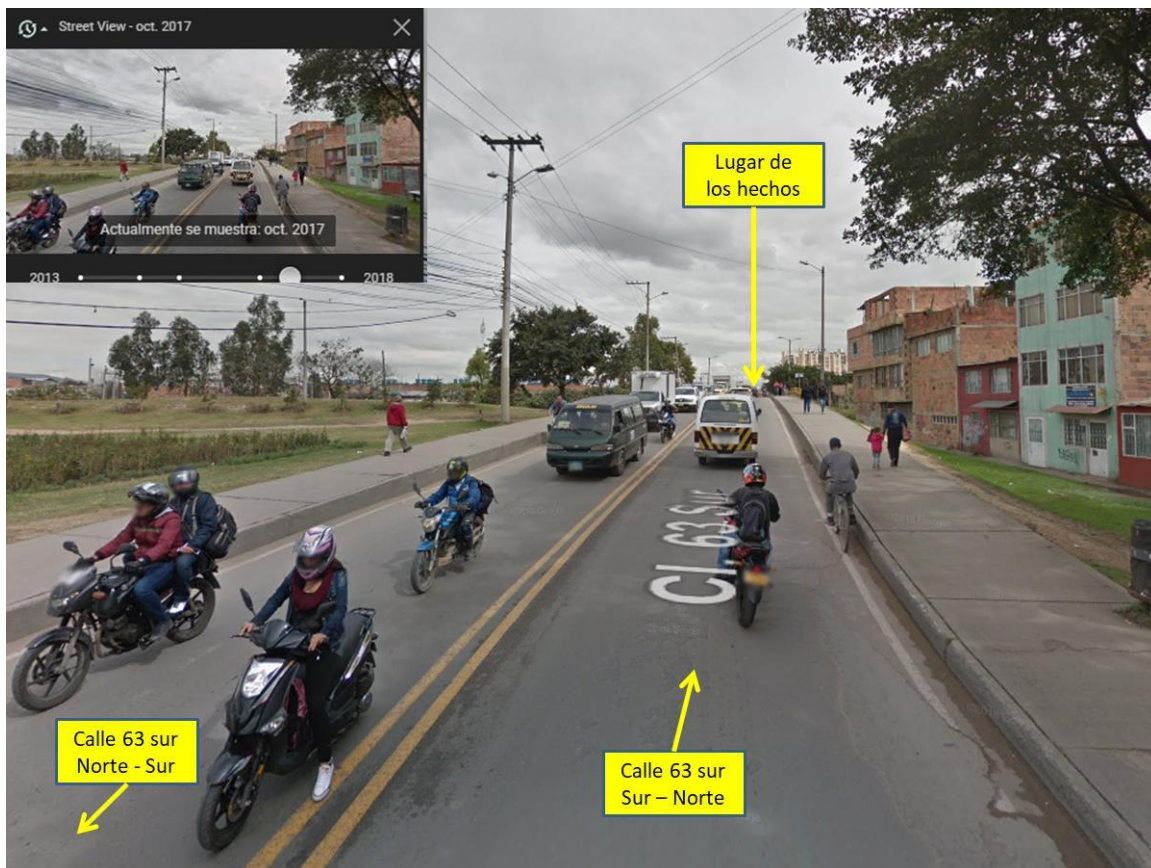
**FOTOGRAFÍA No. 1 PANORÁMICA:** En esta fotografía sustraída de Google Street View (octubre 2017) en sentido sur – norte en la calle 63 sur a la altura de la carrera 81G, se aprecian las características generales de la vía en la cual se encuentra demarcación horizontal de línea amarilla doble continua y líneas de borde, sin señalización vertical; en este sentido se desplazaban los vehículos.

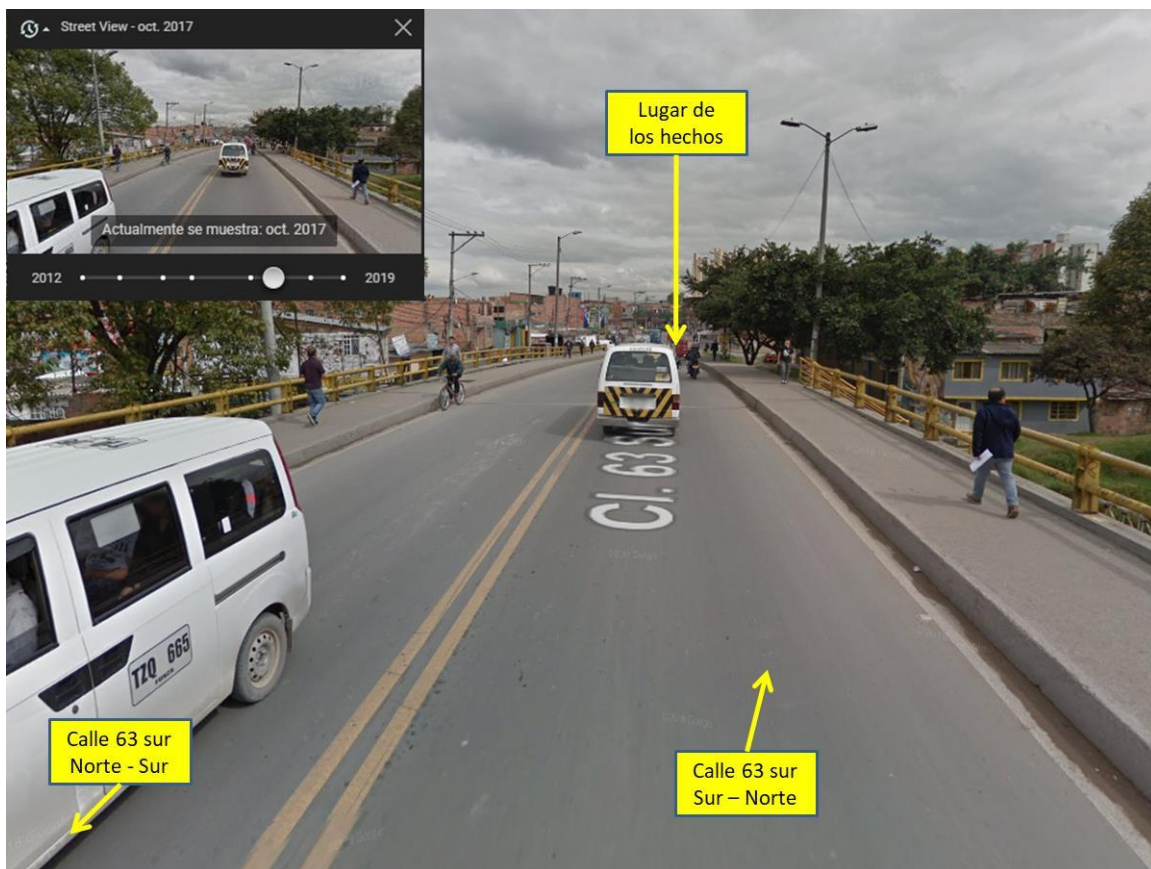
**FOTOGRAFÍA No. 3 PANORÁMICA:** En esta fotografía sustraída de Google Street View (octubre 2017) en sentido sur – norte en la calle 63 sur entre carreras 81G y 81i, se aprecian las características generales de la vía en la cual se encuentra demarcación horizontal de línea amarilla doble continua y líneas de borde, sin señalización vertical; en este sentido se desplazaban los vehículos.

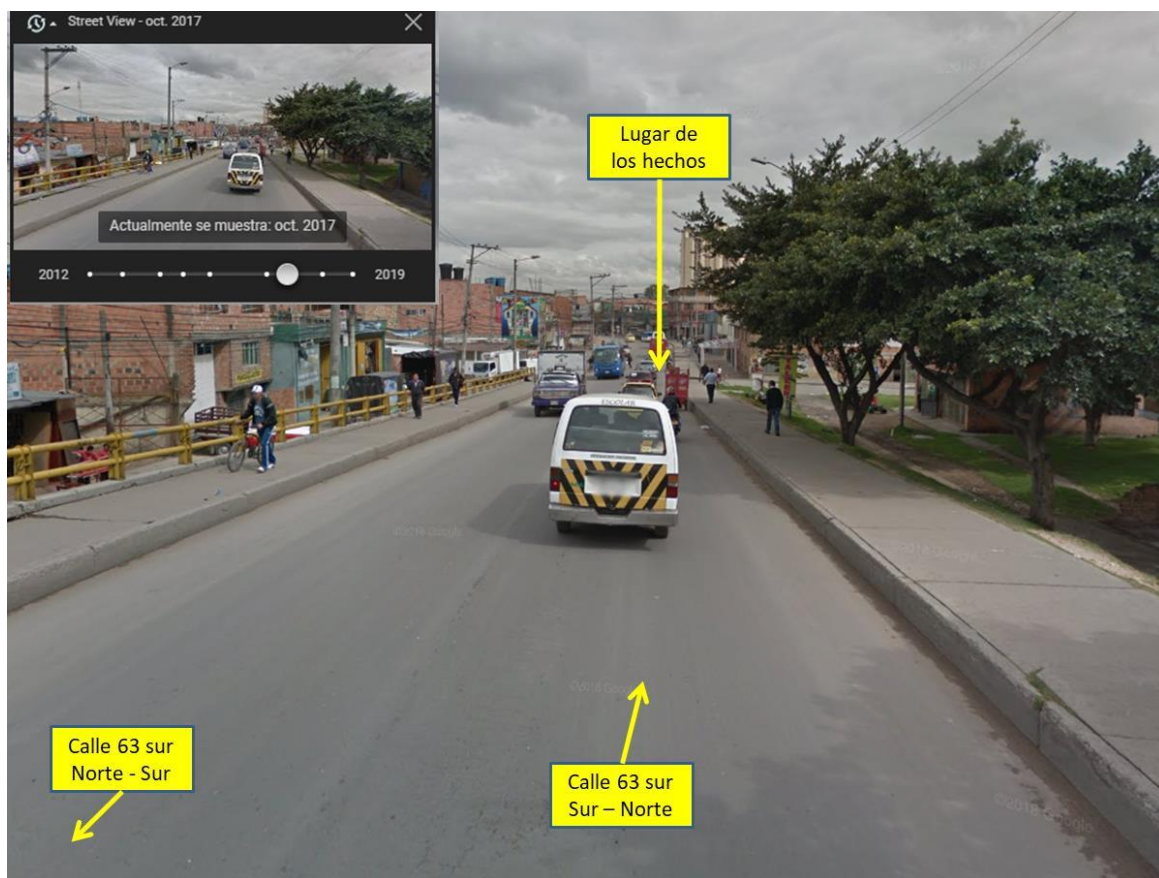
**FOTOGRAFÍA No. 4 PANORÁMICA:** En esta fotografía sustraída de Google Street View (octubre 2017) en sentido sur – norte en la calle 63 sur entre carreras 81G y 82, se aprecian las características generales de la vía en la cual se encuentra demarcación horizontal de línea amarilla doble continua y líneas de borde, sin señalización vertical; en este sentido se desplazaban los vehículos.

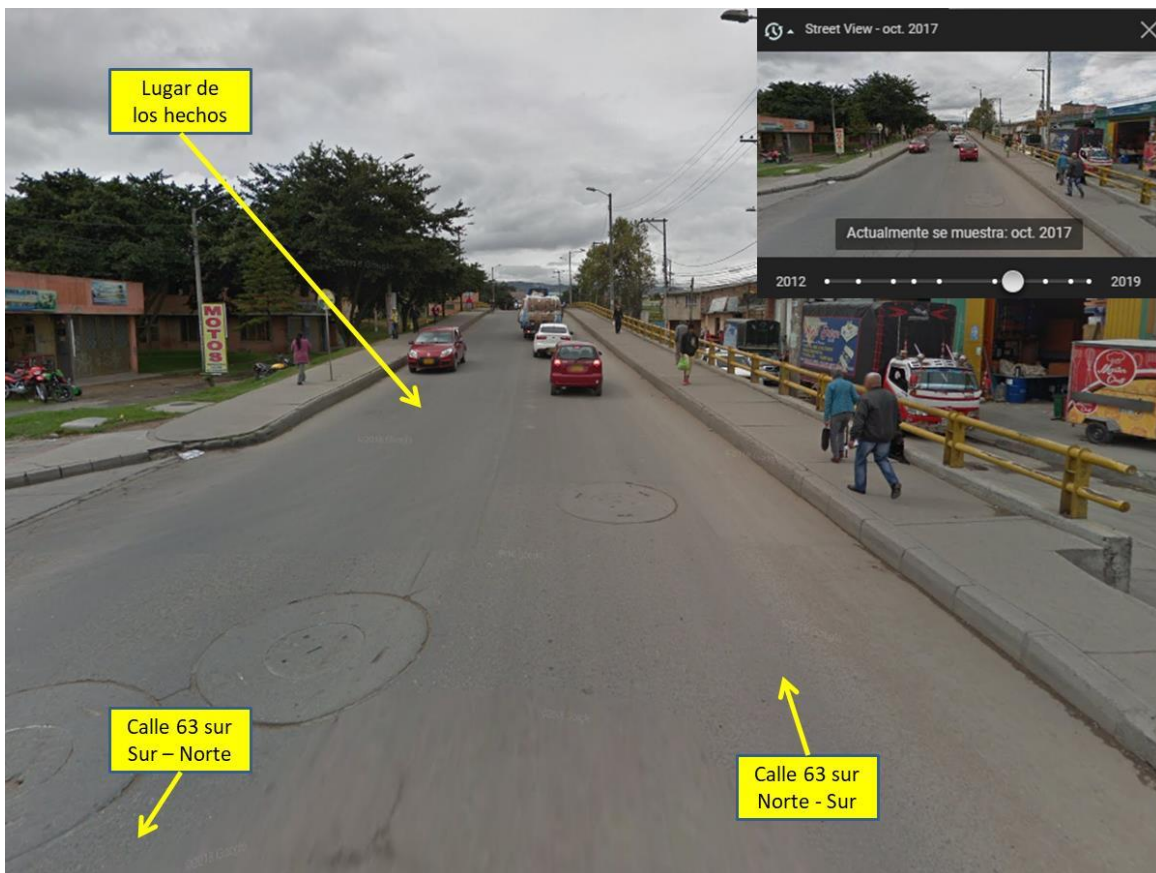
**FOTOGRAFÍA No. 6 PANORÁMICA:** En esta fotografía sustraída de Google Street View (octubre 2017) en sentido norte - sur en la calle 63 sur a la altura de la carrera 82, se aprecian las características generales de la vía en la cual no se encuentra demarcación horizontal o señalización vertical.

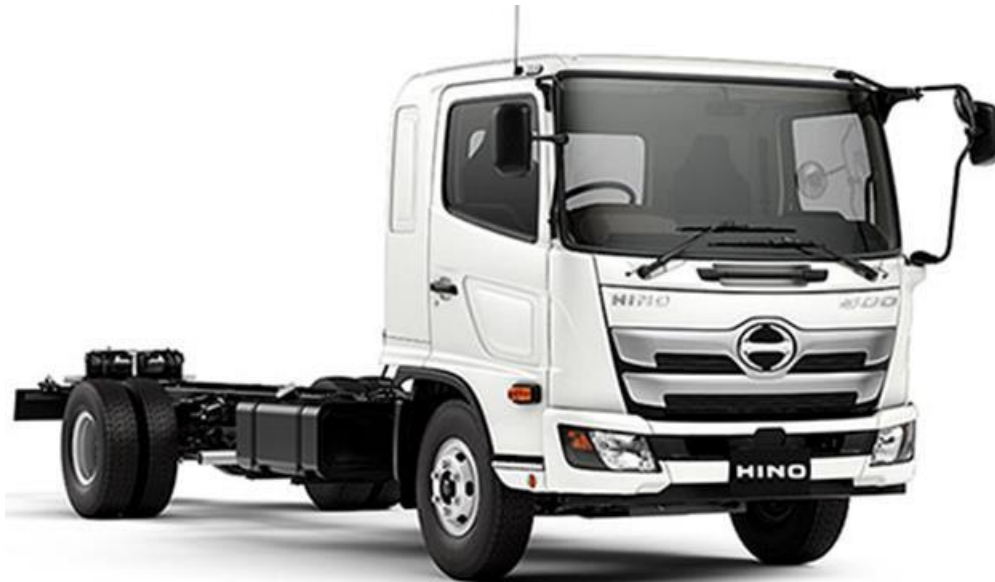
**IMAGEN No. 6:** En esta imagen se aprecia un vehículo de similares características al involucrado en el siniestro.

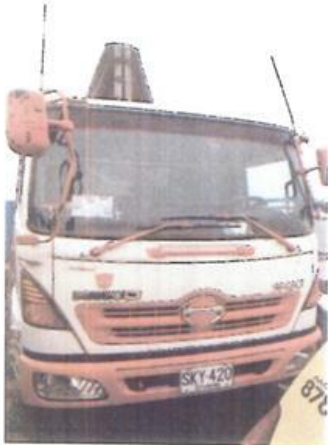
IMAGEN 1 (015) LA IMAGEN MUESTRA LA REGION FRONTAL DEL CAMION DE PLACAS SKY 420. (Cámara NIKON D5100, Objetivo 18-55mm f/3.5-5.6 G VR)

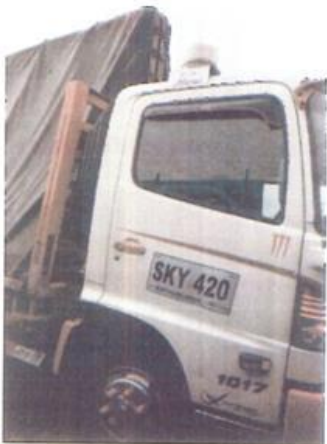
IMAGEN 2 (016) EN LA IMAGEN SE OBSERVA EL TERCIO ANTERIOR DEL LATERAL DERECHO DEL CAMION. (Cámara NIKON D5100, Objetivo 18-55mm f/3.5-5.6 G VR)

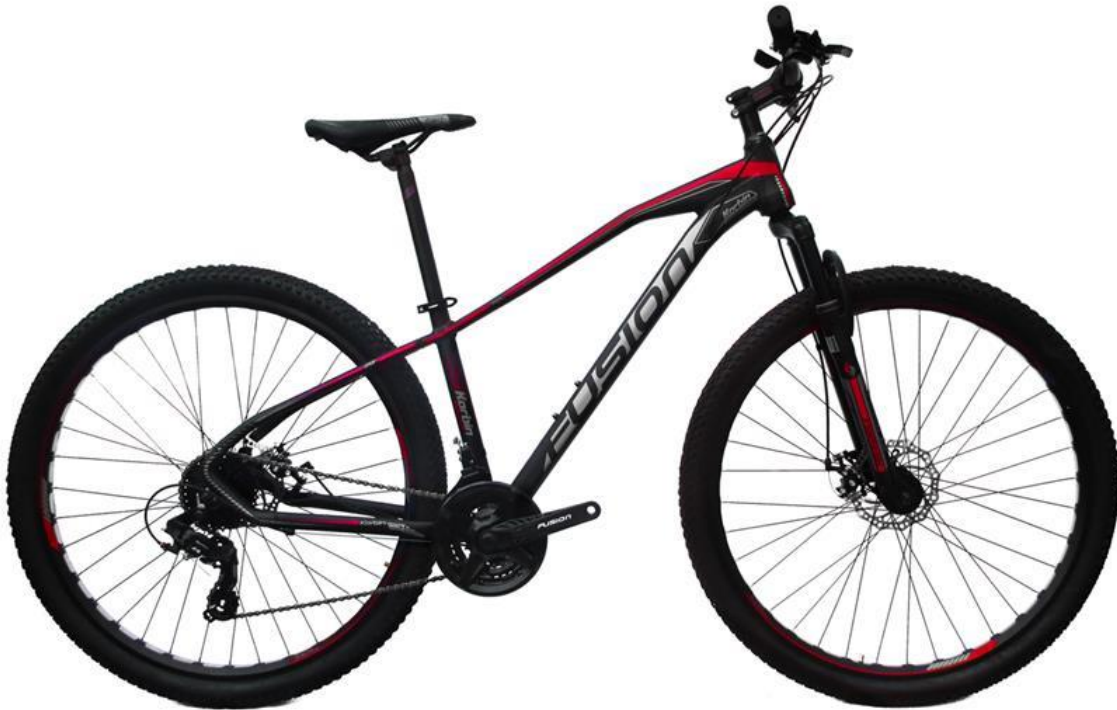
**IMAGEN No. 16:** En esta imagen se aprecia un vehículo de similares características al involucrado en el siniestro.

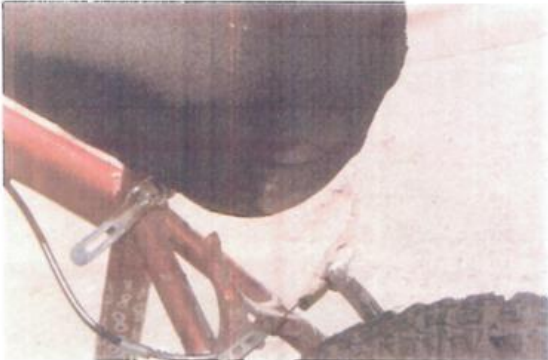
**IMAGEN 43: PRIMERÍSIMO PLANO:** TOMA DONDE SE OBSERVA UNA HUELLA DE ARRASTRE SOBRE EL SILLÍN COSTADO LATERAL IZQUIERDO TERCIO POSTERIOR DEJADO COMO DAÑOS DEL VEHICULO AL MOMENTO DE LA INSPECCION OCULAR AL VEHICULO INVOLUCURADO.

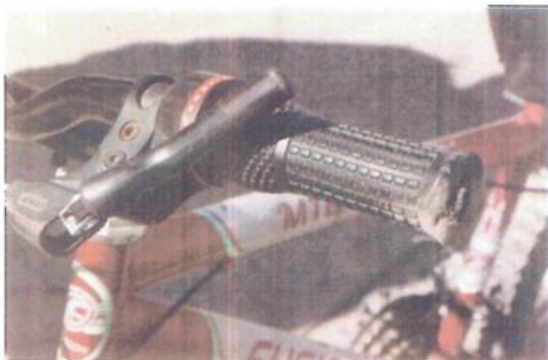
**IMAGEN 44: PRIMERÍSIMO PLANO:** TOMA DONDE SE OBSERVA EL MANILAR IZQUIERDO EL CUAL SE ENCUENTRA DESALOJADO Y DIRECCIONADO HACIA EL COSTADO ANTERIOR, MANILAR CON UNA HUELLA DE ARRASTRE SOBRE SU COSTADO EXTERNO DEJADO COMO DAÑOS DEL VEHICULO AL MOMENTO DE LA INSPECCION OCULAR REALIZADA EN EL LUGAR DE LOS HECHOS.

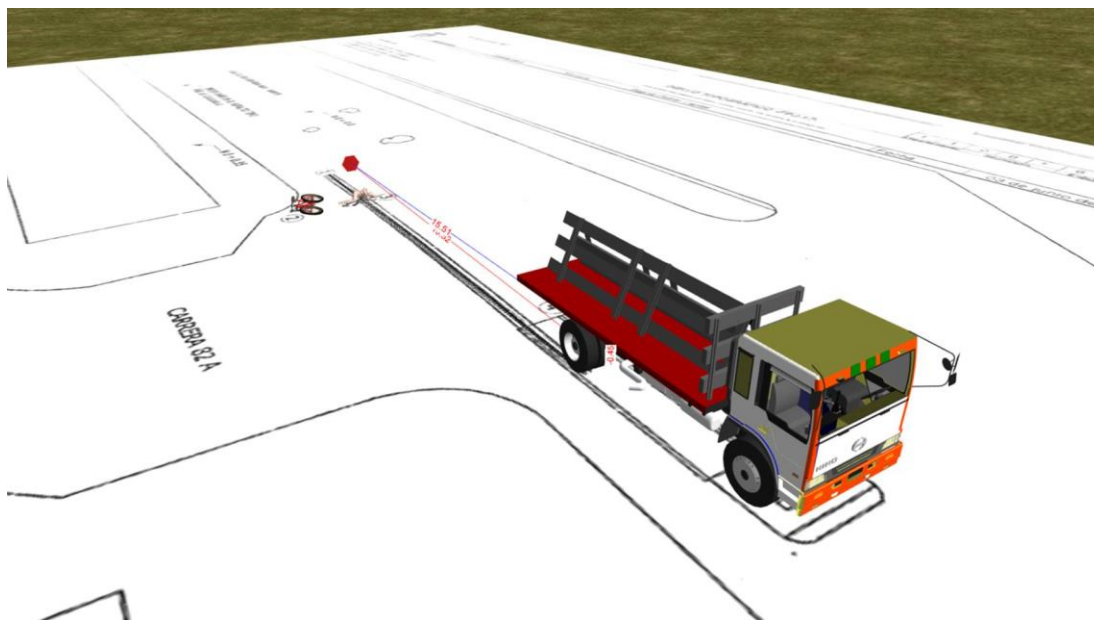
**IMAGEN No. 23:** En estas imágenes, vista en planta y 3D se aprecian las evidencias diagramadas en el bosquejo topográfico del informe de la autoridad.

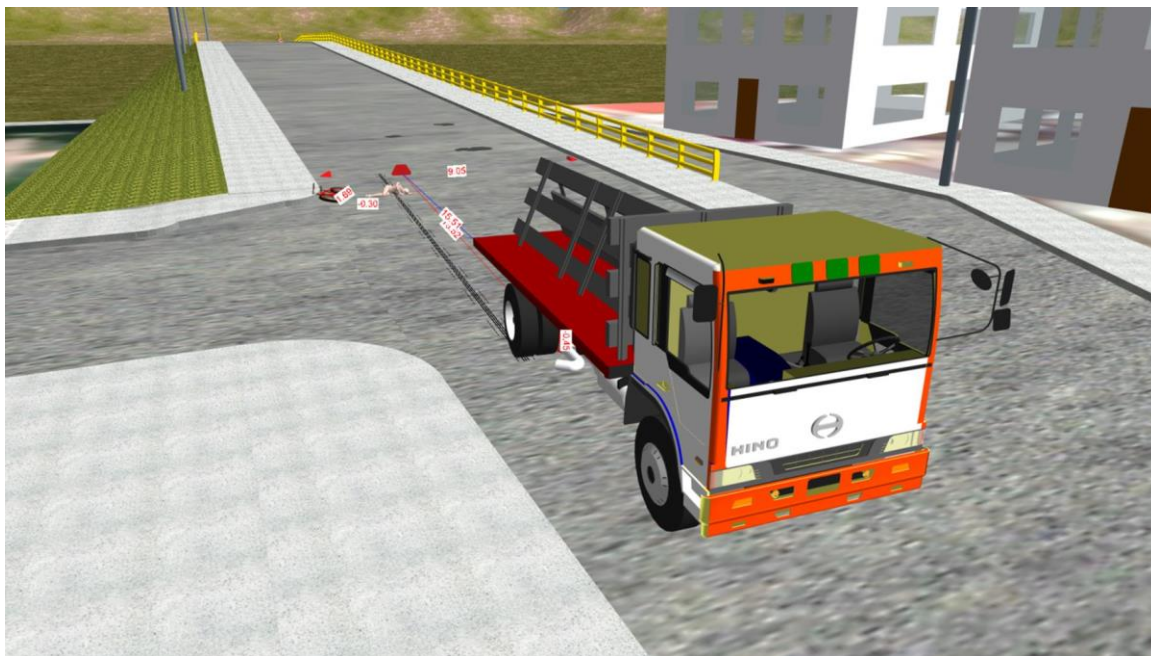
**IMAGEN No. 25:** En estas imágenes en 3D se observan las evidencias diagramadas en el bosquejo topográfico del informe de la autoridad.

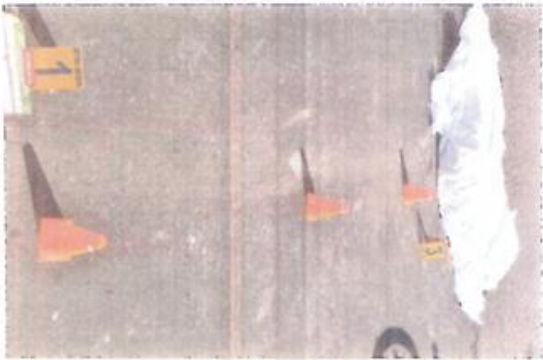
**IMAGEN 07: PRIMER PLANO:** TOMA DONDE SE OBSERVA EL PRIMER SEGMENTO DE LA HUELLA DE TRAYECTORIA LA CUAL SE ENCUENTRA DEMARCADA ANTES DE LA POSICION FINAL DEL HOY OCCISO DEJADA COMO EVIDENCIA NUMERO 01 AL MOMENTO DE LA INSPECCION

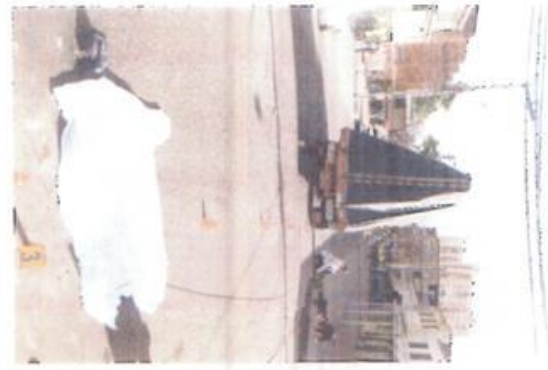
**IMAGEN 12: PLANO MEDIO:** TOMA DONDE SE OBSERVA LA POSICION FINAL DEL HOY OCCISO EL CUAL ES HALLADO SOBRE LA CARPETA DE RODADO CON REFERENCIA DE LA POSICION FINAL DEL VEHICULO TIPO CAMION EL CUAL ES HALLADO EN EL LUGAR DE LOS HECHOS AL MOMENTO DE LA INSPECCION TOMA REALIZADA DE SENTIDO NORMAL DE CIRCULACION DE SUR AL NORTE.

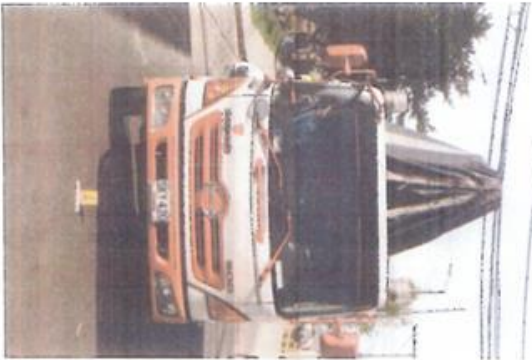
**IMAGEN 15: PRIMER PLANO:** TOMA DONDE SE OBSERVA UN VEHICULO TIPO CAMION DE COLOR NARANJA Y CABINA DE COLOR BLANCO CON CARPA NEGRO IDENTIFICADO CON LAS PLACAS SKY 420 DE MARCA HINO 500 DE FRENTE DEJADO COMO EVIDENCIA NUMERO 04 AL MOMENTO DE LA INSPECCION.

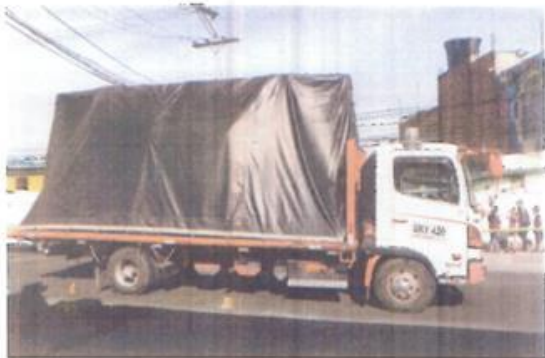
**IMAGEN 16: PRIMER PLANO:** TOMA DONDE SE OBSERVA UN VEHICULO TIPO CAMION DE COLOR NARANJA Y CABINA DE COLOR BLANCO CON CARPA NEGRO IDENTIFICADO CON LAS PLACAS SKY 420 DE COSTADO LATERAL DERECHO DEJADO COMO EVIDENCIA NUMERO 04 AL MOMENTO DE LA INSPECCION.

Teniendo en cuenta el registro de daños y evidencias de los vehículos, las lesiones de la víctima y las fotografías del día de los hechos, se tiene la posición relativa al momento de la pérdida de control del vehículo No. 2 **BICICLETA** y la interacción con el vehículo No. 1 **CAMIÓN** en su costado derecho más hacia su tercio medio.

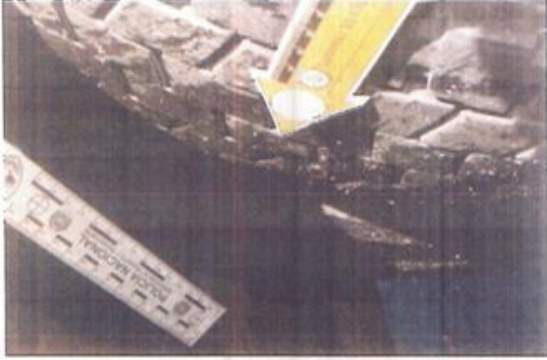
**IMAGEN 19: PRIMERISIMO PLANO:** TOMA DONDE SE OBSERVA EL CONJUNTO DE LLANTAS DEL COSTADO LATERAL DERECHO EL CUAL SE ENCUENTRA CON ADHERENCIA DE FLUIDO BIOLÓGICO DENTRO DE LA BANDA DE RODADURA HALLADO SOBRE LA LLANTA EXTERNA AL MOMENTO DE LA INSPECCION.

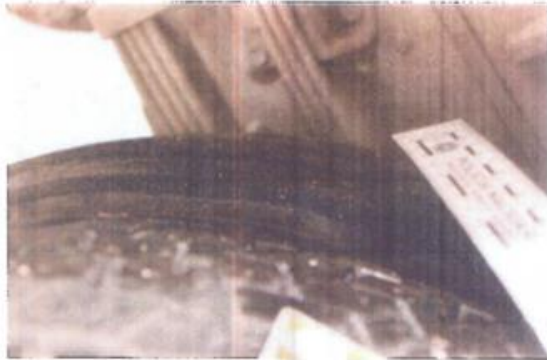
**IMAGEN 20: PRIMERISIMO PLANO:** TOMA DONDE SE OBSERVA EL CONJUNTO DE LLANTAS DEL COSTADO LATERAL DERECHO EL CUAL SE ENCUENTRA CON ADHERENCIA DE FLUIDO BIOLÓGICO DENTRO DE LA BANDA DE RODADURA HALLADO SOBRE LA LLANTA INTERNA AL MOMENTO DE LA INSPECCION OCULAR AL VEHICULO INVOLUCRADO.

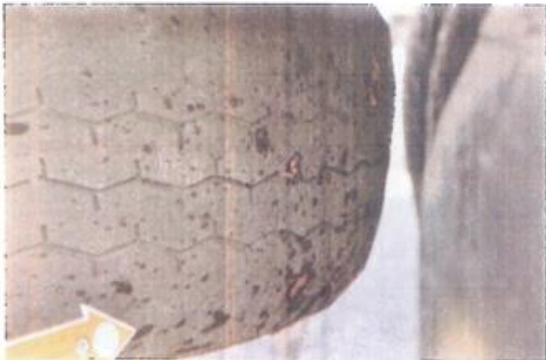
**IMAGEN 23: PRIMERISIMO PLANO:** TOMA DONDE SE OBSERVA ADHERENCIA DE MASA ENCEFALICA LA CUAL SE ENCUENTRA SOBRE LA CARA EXTERNA Y BANDA DE RODADURA DE LA LLANTA DE REPUESTO LA CUAL SE ENCUENTRA EN EL VEHICULO INVOLUCURADO HALLADA AL MOMENTO DE LA INSPECCION OCULAR AL VEHICULO INVOLUCURADO.

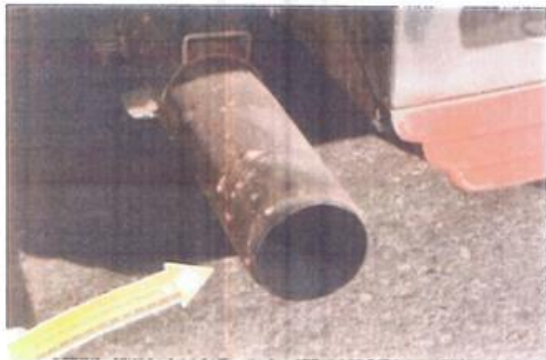
**IMAGEN 24 PRIMER PLANO:** TOMA DONDE SE OBSERVA EL EXOSTO DEL VEHICULO TIPO CAMION HALLADO AL MOMENTO DE LA INSPECCION OCULAR AL VEHICULO INVOLUCURADO EL CUAL ES HALLADO SOBRE EL COSTADO LATERAL DERECHO TERCIO MEDIO HALLADO AL MOMENTO DE LA INSPECCION OCULAR.

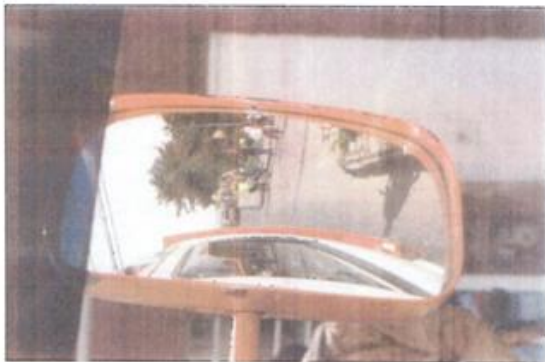
IMAGEN 47: PRIMERÍSIMO PLANO:TOMA DONDE SE OBSERVA EL CAMPO VISUAL QUE TIENE EL CONDUCTOR DEL VEHICULO INVOLCURADO SOBRE EL ESPEJO RETROVISOR DERECHO HACIA EL COSTADO TRASERO HALLADA AL MOMENTO DE LA INSPECCION A VEHICULO REALIZADA EN EL LUGAR DE LOS HECHOS.

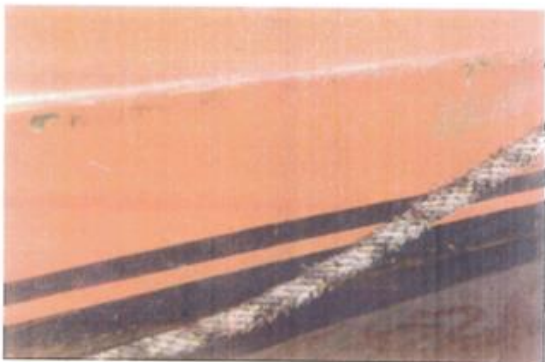
IMAGEN 48: PRIMERÍSIMO PLANO:TOMA DONDE SE OBSERVA UNA HUELLA DE ROCE LA CUAL SE ENCUENTRA DEMARCADA SOBRE LA PLATAFORMA DEL CAMION SOBRE EL COSTADO LATERAL DERECHO CON ADHERENCIA DE COLOR NEGRO HALLADA AL MOMENTO DE LA INSPECCION OCULAR AL VEHICULO INVOLCURADO REALIZADA EN EL LUGAR DE LOS HECHOS.

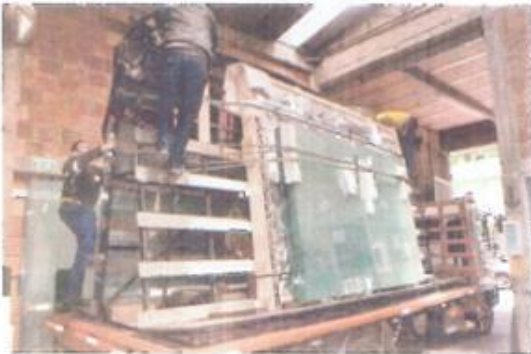
**IMAGEN 52: PLANO MEDIO:** TOMA DONDE SE OBSERVA EL CONTENIDO DEL VEHICULO TIPO CAMION EL CUAL EN SU TOTALIDAD Y SUS DOS COSTADOS DE CARGA SE OBSERVAN VIDRIOS DE DISTINTOS CALIBRES LOS CUALES SON TRANSPORTADOS AL MOMENTO DEL ACCIDENTE.

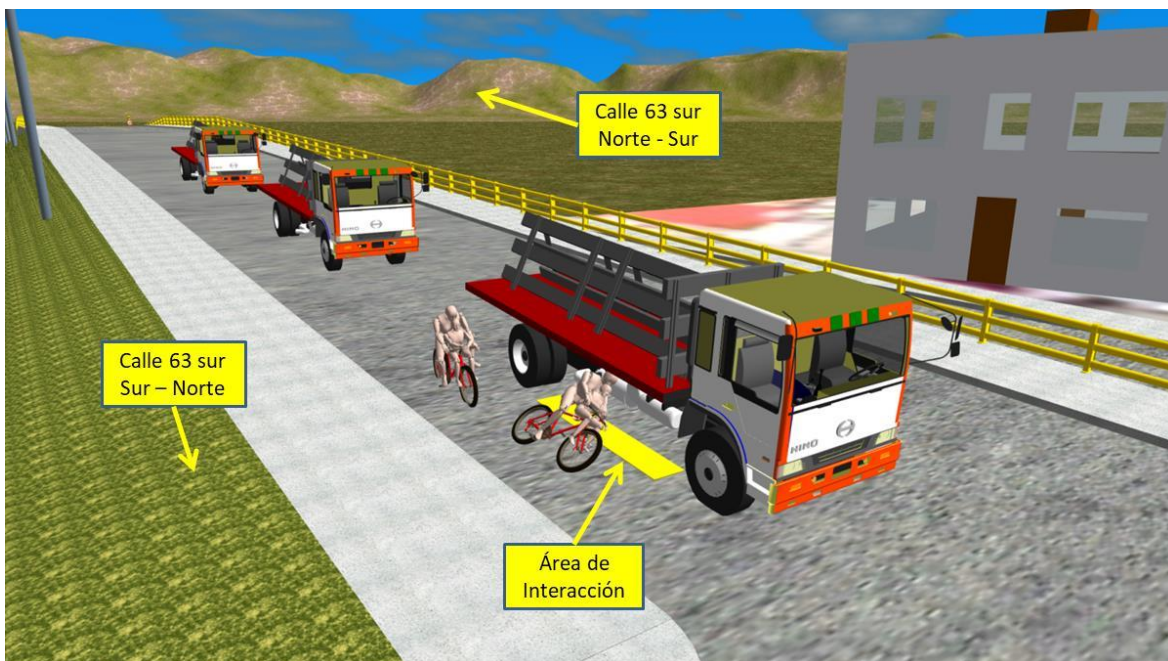
**IMAGEN No. 45:** En estas imágenes, vista en planta y 3D se observa la secuencia del accidente antes y al momento de la pérdida de control y de la primera interacción, nótese el sentido de desplazamiento de los vehículos.
