INFORME PERICIAL DE PREDIO URBANO

RAD. 76001 4030 003 2019-00621-00.

Carrera 24 D # 41-84 Barrio El Rodeo de Cali (Valle).

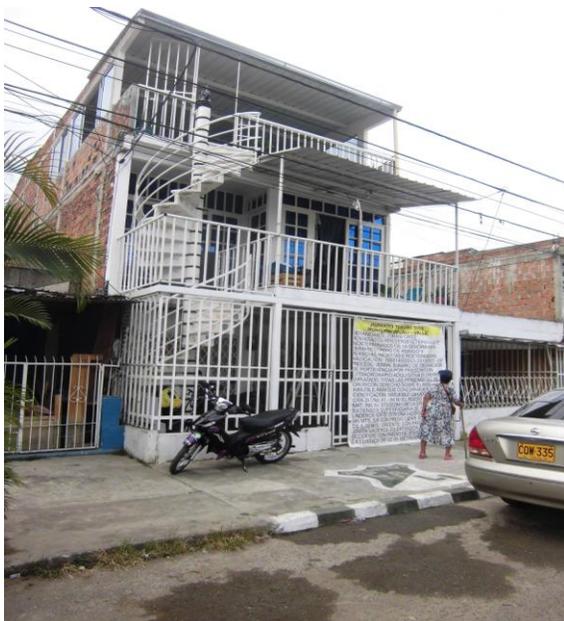
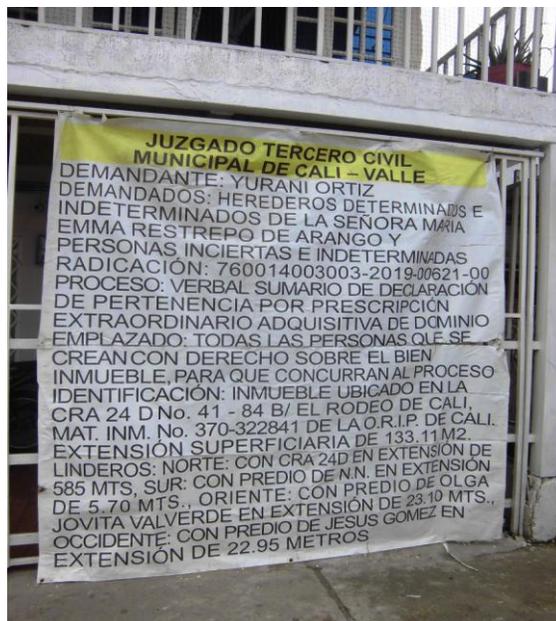
11. VERIFICACION DE LA VALLA:

Conforme a lo ordenado por el despacho, se verifica la existencia de la valla conforme lo prevé el artículo 375 del C.G.P.

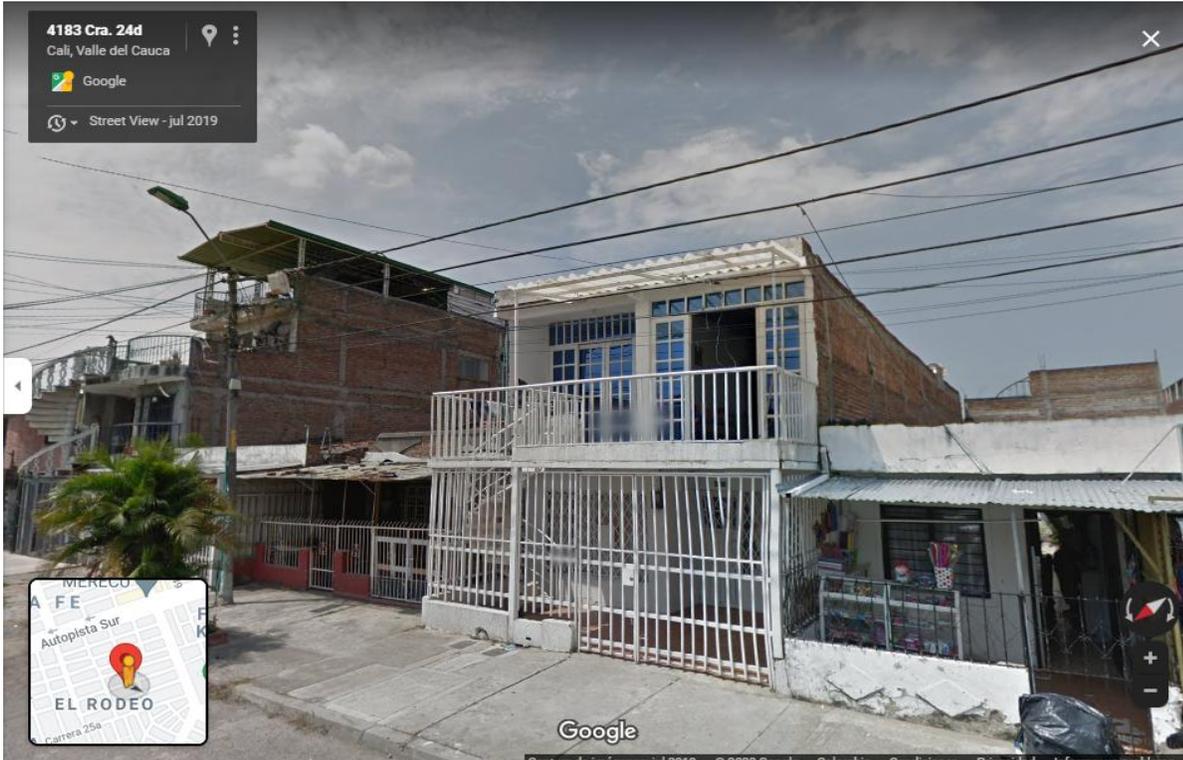
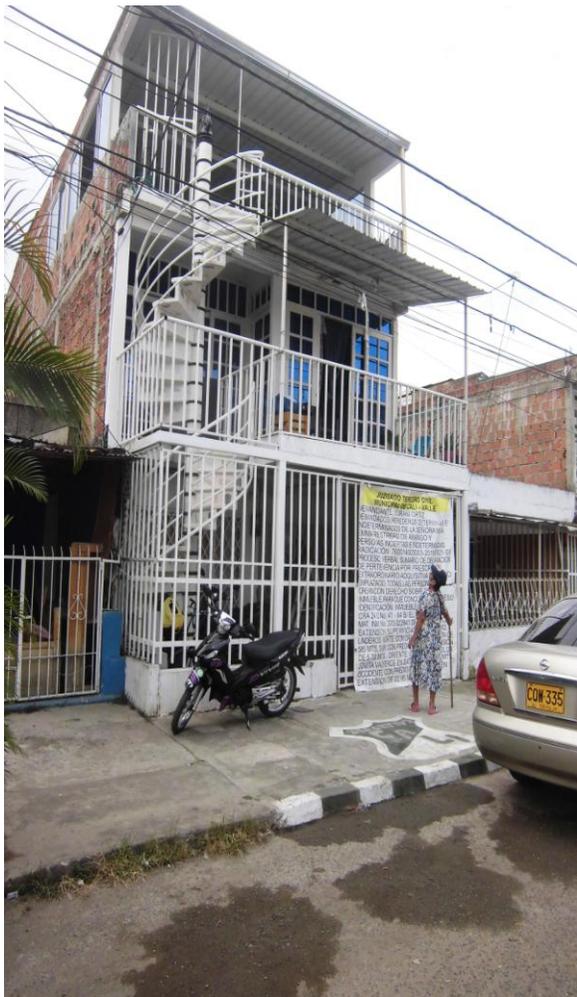
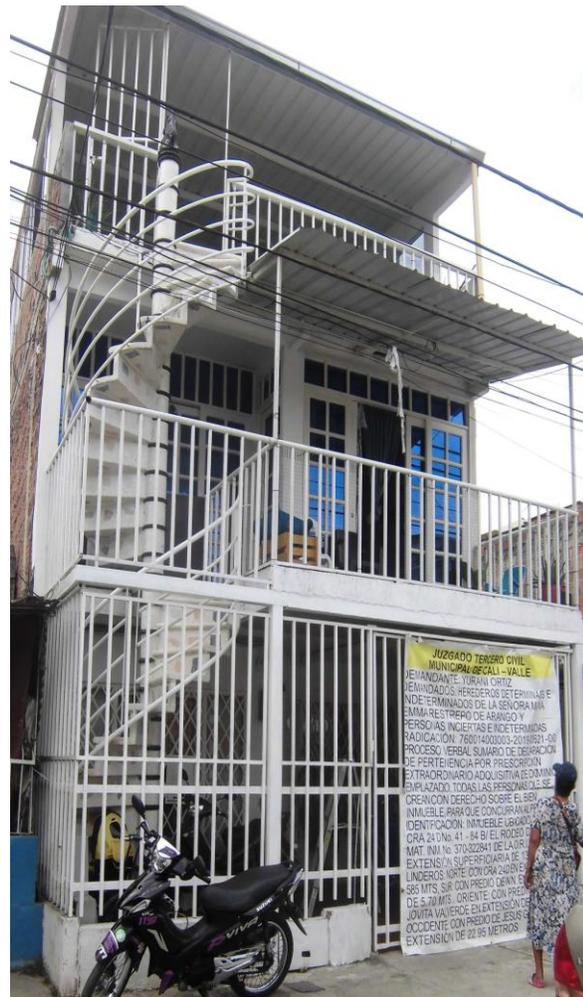
12. UBICACIÓN DEL INMUEBLE OBJETO DE EXPERTICIA:

Se trata de un Lote de terreno identificado con un área aproximada de 133.11 Metros Cuadrados; donde se encuentra levantada una construcción de Tres (03) pisos; se accede al predio a través de puerta garaje tipo reja de seguridad metálica que conduce a un antejardín en Tableta de Gres; inmueble demarcado en su puerta de entrada con el numero **41-84** de la Carrera 24 D del Barrio El Rodeo de Cali, actual nomenclatura urbana de Cali.

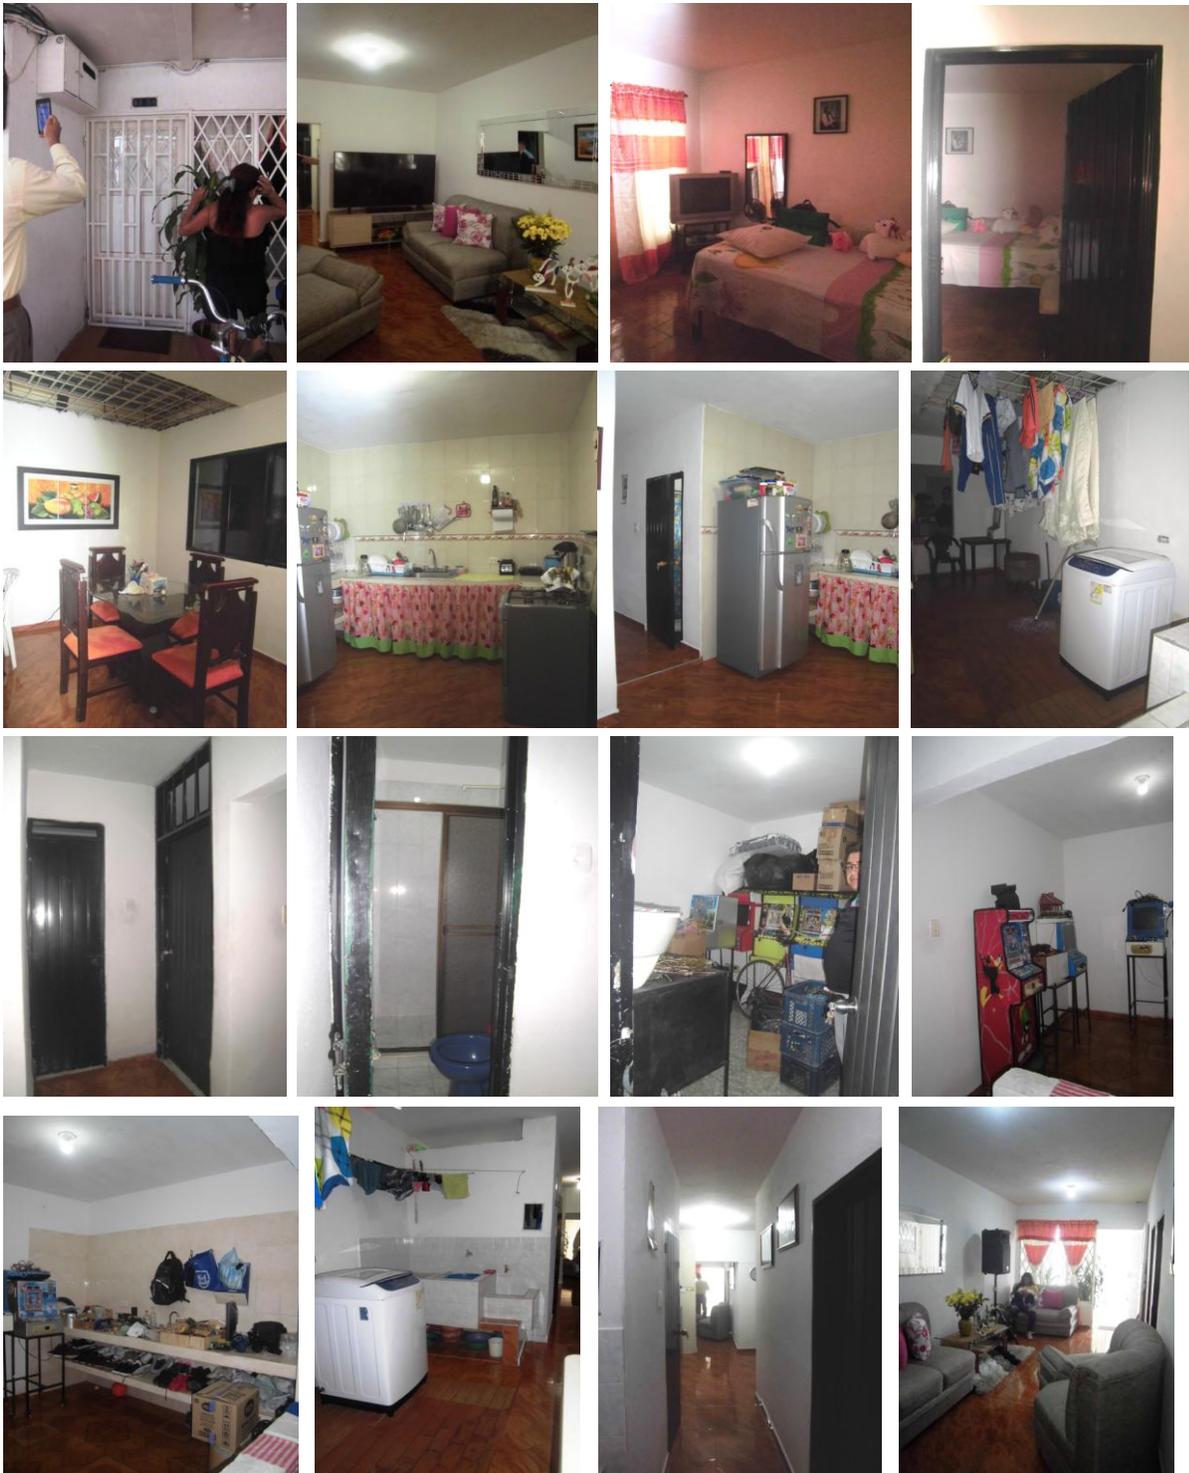
PRIMERA PLANTA: Tipo casa de habitación, a la cual se accede por puerta metálica con marco en el mismo material que conduce una a sala comedor con un ventanal en vidrio liso de tres naves y reja de seguridad metálica, tres (3) habitaciones a las cuales se accede por puerta metálica y marco en el mismo material, un baño de alcobas completo (ducha y sanitario), al cual se accede mediante puerta metálica con marco en el mismo material, totalmente enchapado en cerámica, una cocina semi integral con mesón en cemento, totalmente enchapada en cerámica, lavaplatos en aluminio anoloc, un patio para ropas con su correspondiente lavadero en ladrillo y cemento enchapado en cerámica, al fondo una cocineta con mesón en concreto parcialmente enchapada en cerámica, un baño completo totalmente enchapado en cerámica, y una cuarta habitación a los cuales se accede a través de puerta metálica y marco en el mismo material; el piso de la primera planta es parte en cerámica y parte en tableta de gres, paredes en ladrillo pintadas y estucadas, el techo lo conforma una losa de concreto que hace de piso de la segunda planta.

Las construcciones del primer piso tienen una antigüedad de más de 20 años, es buen estado de conservación; el área del lote es de 133.11 M2, y las construcciones tienen un área de 85.00 M2, con mantenimiento y remodelación con una antigüedad aproximada entre 10 y 15 años, cuenta con los servicios públicos de agua, energía y gas natural, con su correspondiente contador.

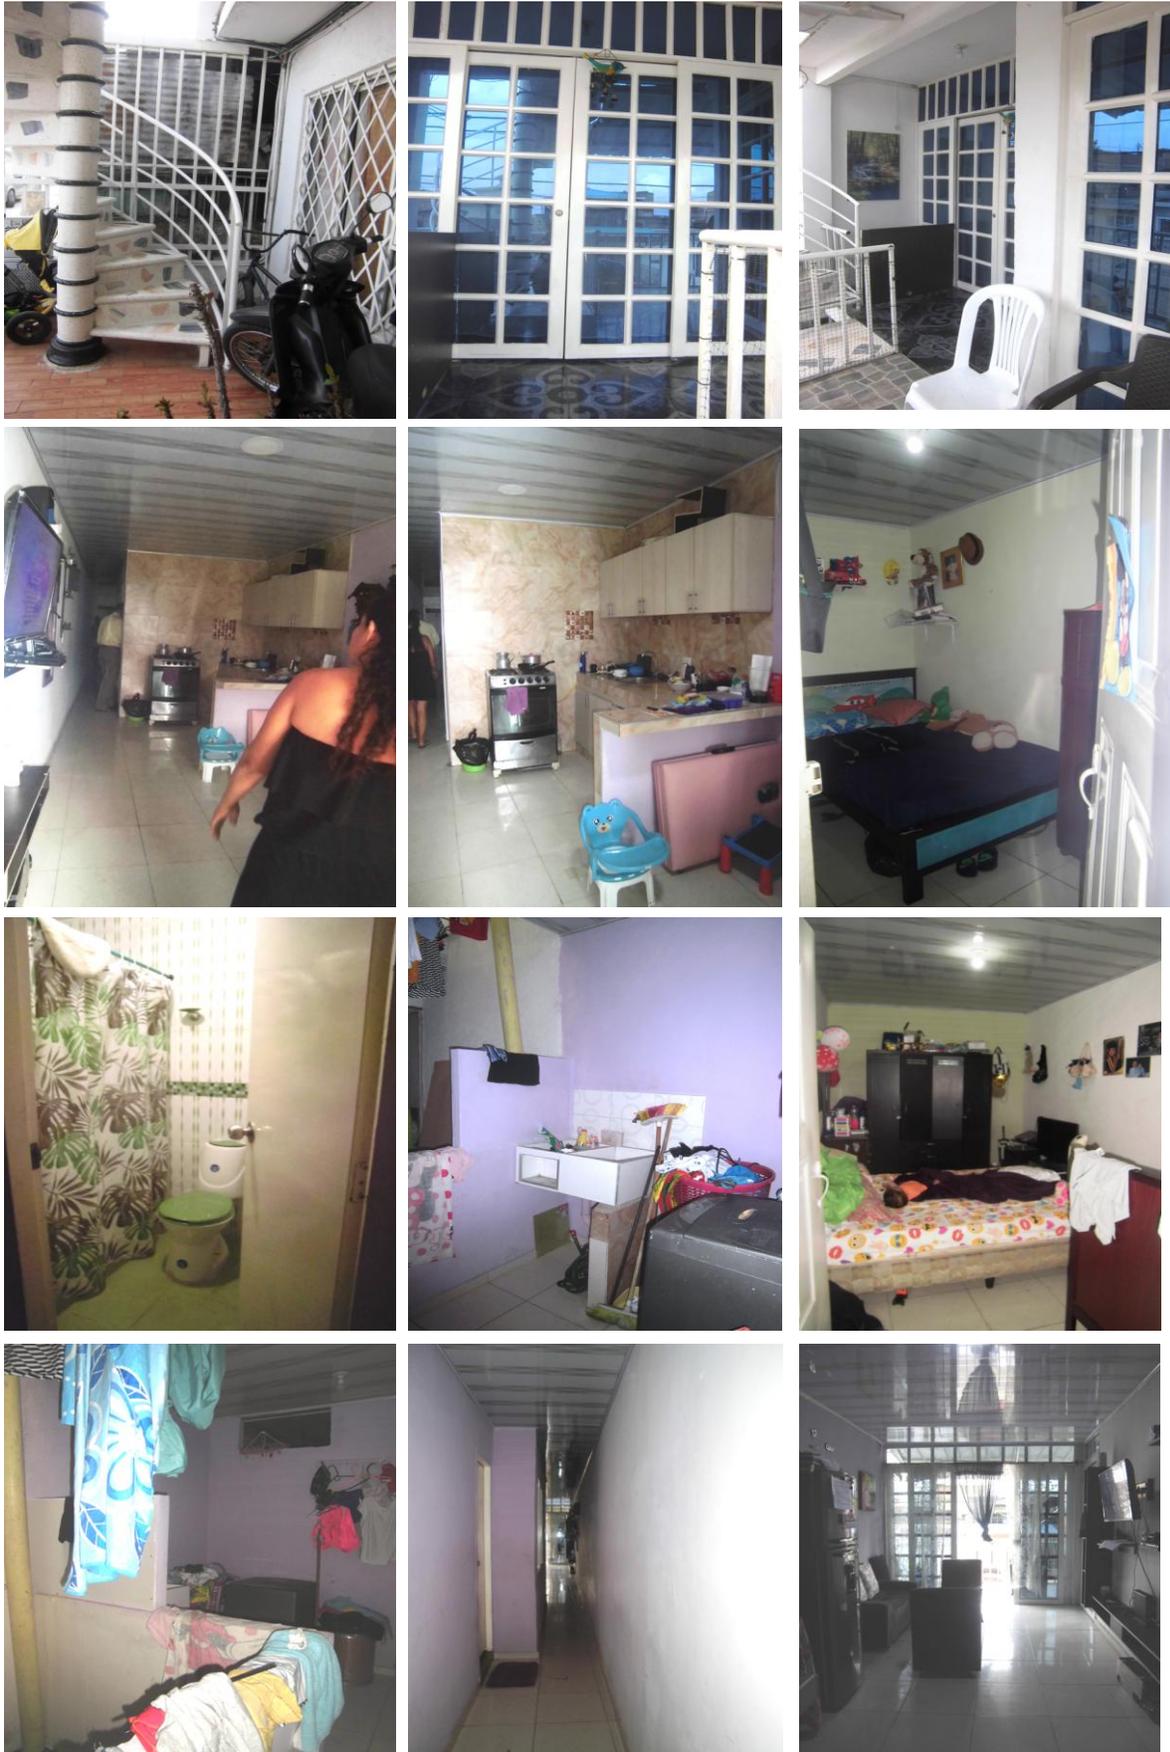
SEGUNDA PLANTA; Se accede mediante escaleras en retal de mármol en forma de caracol y baranda metálica que conducen a dos (2) apartamentos a los cuales se accede a través de puerta metálica y vidrio con marco metálico, ambos con sala comedor, dos (2) habitaciones, pasillo de alcobas, una cocina semi integral, mesón en concreto totalmente enchapadas en cerámica, Un (1) baño de alcobas completo totalmente enchapado en cerámica, patio de ropas con su respectivo lavadero prefabricado; el piso de toda la segunda planta es en cerámica, paredes en ladrillo estucado y pintado, el techo lo conforma una losa de concreto que hace de piso a la tercera planta.

Las construcciones del segundo piso tienen una antigüedad aproximada de 15 años, en buen estado de conservación y mantenimiento, con un área de 90.00 M2; cuenta con los servicios de energía, acueducto y gas natural con su correspondiente contador independiente del primer piso.

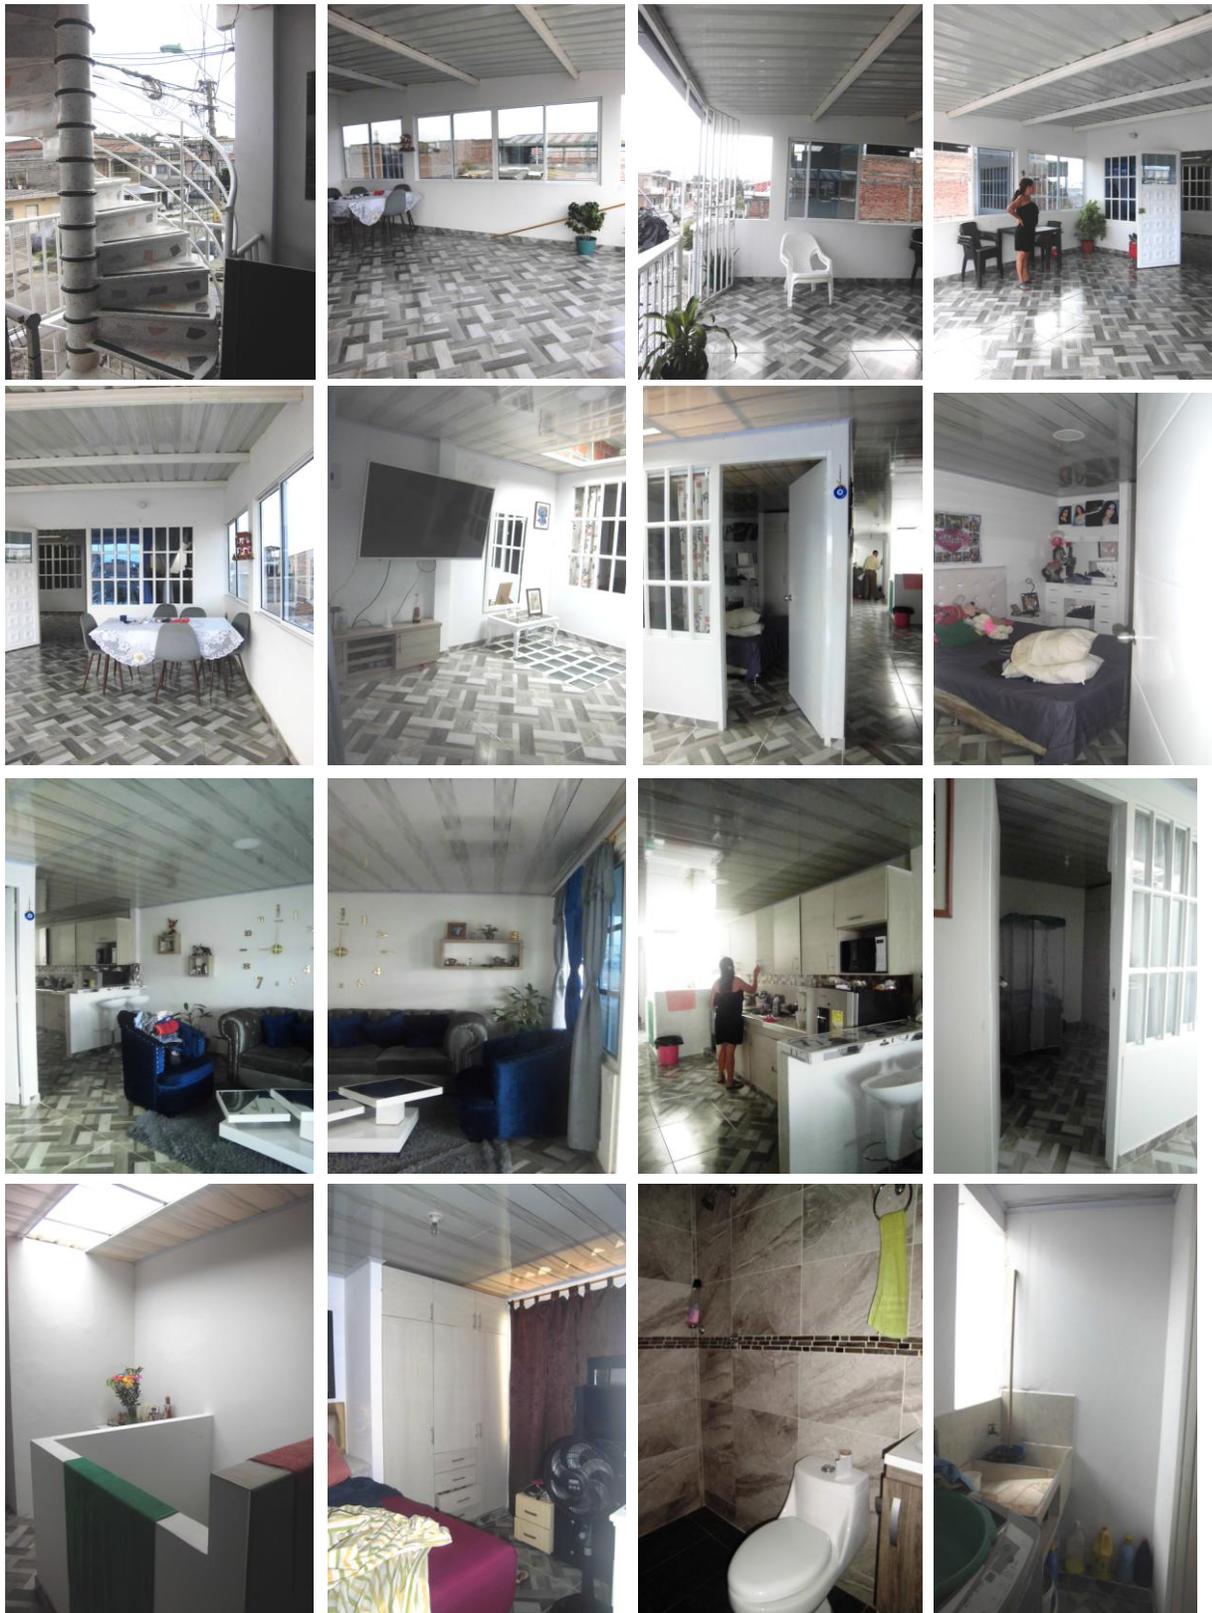
TERCERA PLANTA; Se accede por escaleras en retal de mármol en forma de caracol y baranda metálica; puerta metálica tipo reja que da acceso a una construcción tipo terraza donde se encuentra un apartamento al fondo, con muros a mediana altura y ventanas a los costados en vidrio liso y marco metálico y reja metálica a mediana altura tipo balcón que da a la vía principal del predio; se accede al apartamento a través de puerta metálica con marco en el mismo material, donde se encuentra una sala comedor con ventanal en vidrio liso y marco metálico, Tres (3) habitaciones a las cuales se accede a través de puerta metálica y marco en el mismo material, ventanas en vidrio liso de dos naves y marco metálico, una cocina semi integral totalmente enchapada en cerámica, mesón en concreto con lavaplatos en aluminio anoloc, un baño de alcobas completo (ducha y sanitario), totalmente enchapado en cerámica al cual se accede por puerta metálica con marco en el mismo material, un patio de ropas con su correspondiente lavadero prefabricado, el piso de la tercera planta es en cerámica, muros en ladrillo estucado y pintado, techo en zinc con vigas metálicas a la vista.

Las construcciones del tercer piso, tienen una antigüedad aproximada de 3 años, con un área de 90.00 Mts 2 aproximadamente, cuenta con los servicios públicos domiciliarios de energía, alcantarillado y gas natural, compartidos de los contadores instalados y que se comparten de la segunda planta.
