REF. ENVIO ORDEN PROCESO ESCANEADO COMPLETO NUNC: 684066000245201980582 – HOMICIDIO CULPOSO

OBJETIVO DE LA DILIGENCIA: Fijar Fotográficamente el lugar de los hechos, EMP y EF, en Accidente de Tránsito con occiso.

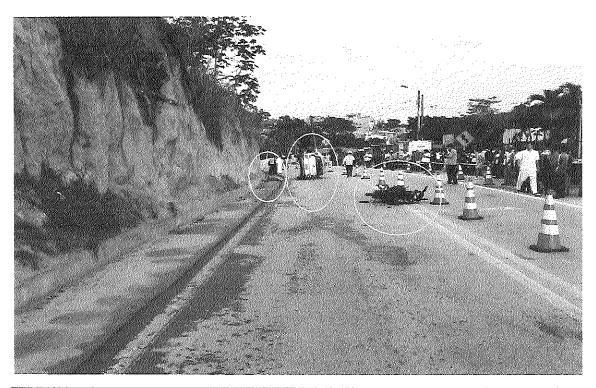
IMAGEN 1. PLANO GENERAL, En esta fotografía se puede observar la posición final de los vehículos y el cuerpo sin vida correspondiente al señor josefito Neira Sánchez en la calle 8 # 11-34 tal y como se encontró al momento de la diligencia.

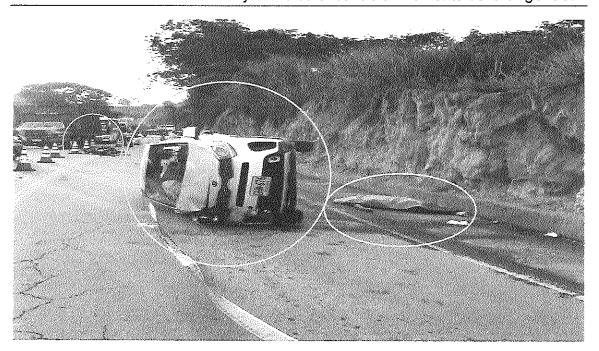
IMAGEN 2. PRIMER PLANO, En esta fotografía se puede observar la posición final de los vehículos y el cuerpo sin vida correspondiente al señor josefito Neira Sánchez en la calle 8 # 11-34, tal y como se encontró al momento de la diligencia.

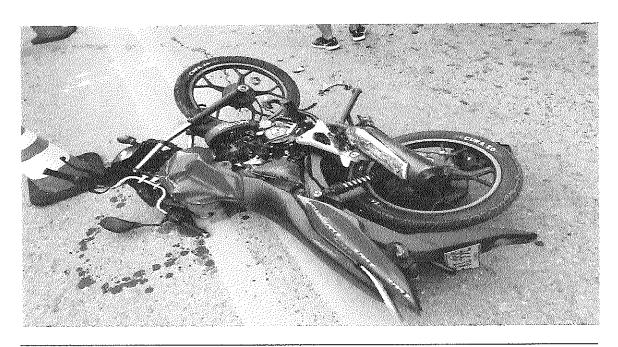
IMAGEN 3. PRIMER PLANO, en esta fotografía se puede observar la posición final de la motocicleta de placas FKI 99E, en la calle 8 con 11#34, tal y como se encontró al momento de la diligencia.

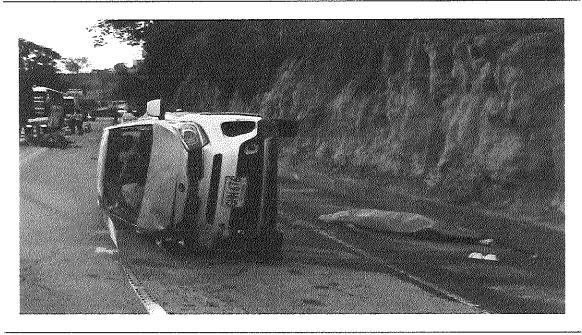
IMAGEN 4. PRIMER PLANO, en esta fotografía se puede observar la posición final del vehículo de placas GHN 676 y el cuerpo sin vida correspondiente al señor josefito Neira en la calle 8 # 11-34, tal y como se encontró al momento de la diligencia.

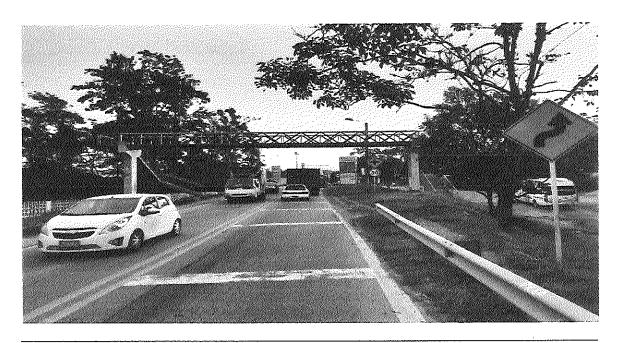
IMAGEN 06. PRIMER PLANO, en esta fotografía se puede observar el sentido vial del vehículo de placas GHN 676 tal y como se encontró en el momento de la diligencia.

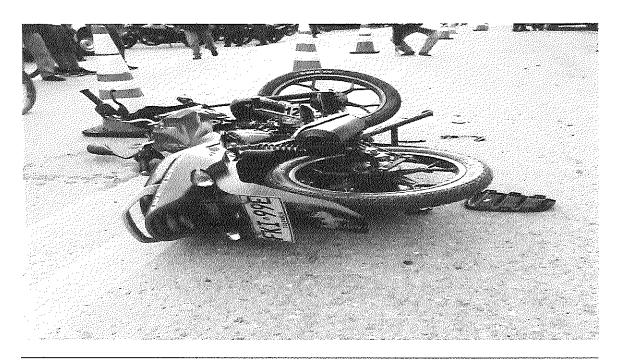
IMAGEN 07. PRIMERISIMO PLANO, en esta fotografía se puede observar el sentido vial de la motocicleta de placas FKI 99E tal y como se encontró al momento de la diligencia

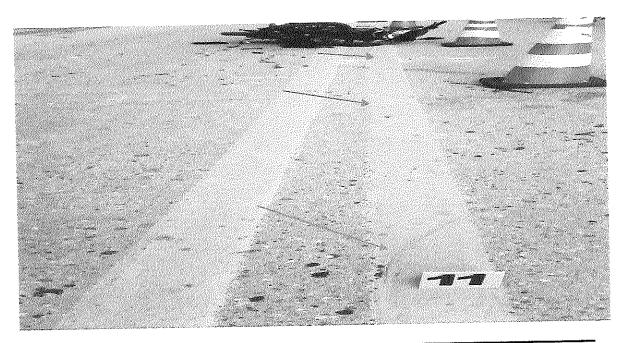
IMAGEN 11 PRIMER PLANO, en esta fotografía se identifica huella de arrastre metálico correspondiente a la motocicleta.

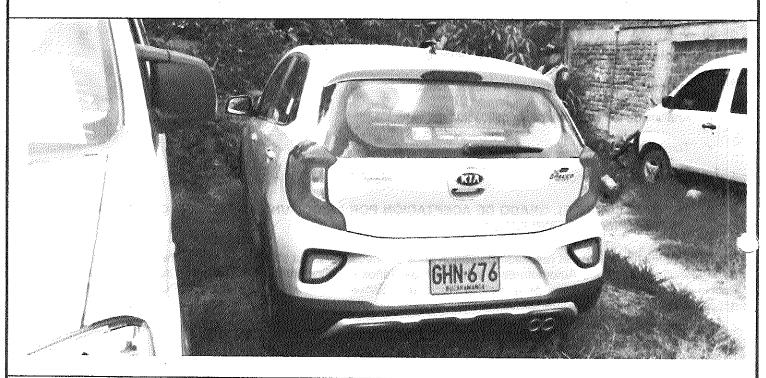
VÉRTICE IZQUIERDO TRASERO

NO Se observa daños zona lateral izquierda									
PIEZA	UBICACIÓN DEL DAÑO			DESCRIPCIÓN DEL DAÑO					
ZONA LATERAL IZQUIERDA				En buen estado.

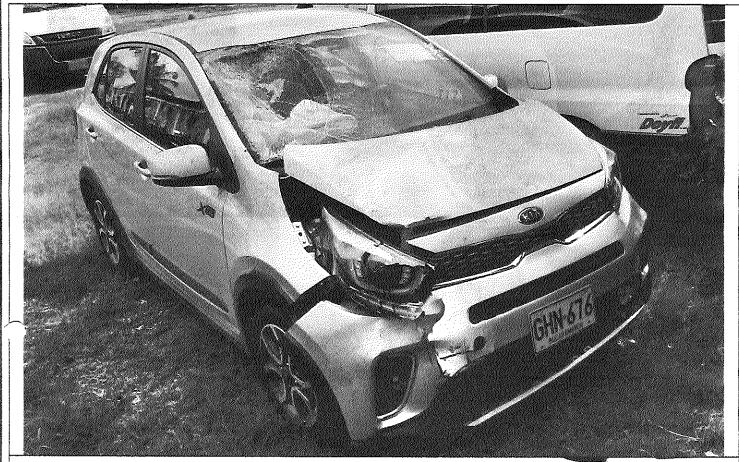
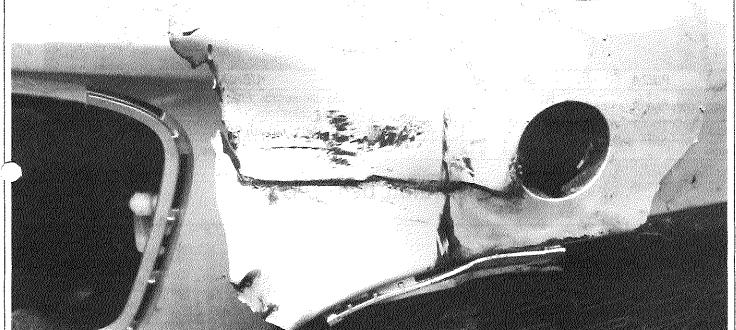
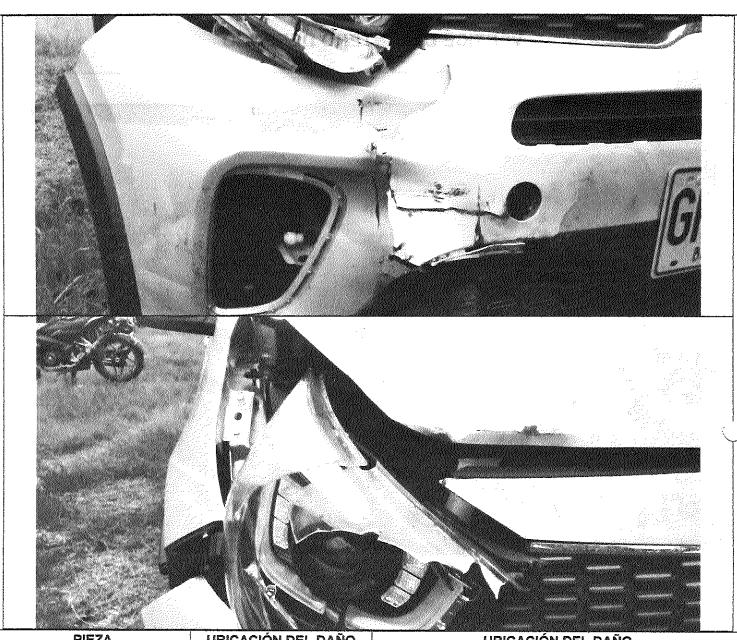
VÉRTICE DELANTERO DERECHO

PIEZA	UBICACIÓN DEL DAÑO			UBICACIÓN DEL DAÑO					
Unidad defensa delantera			-	Tercio izquierdo: Fragmentada y aboyada con zona de límpieza color rojo.					
Capo				Aboyado y hendido					
Farola				Derecha: desalojada, rotura, fragmentada

- > El vehículo presenta daños en la zona vértice delantero derecho, como consecuencia de impacto contra objeto.
- > Visualmente el sistema de dirección no se encontraron fallas que hubieran afectado el funcionamiento momentos antes del impacto.
- > Visualmente el sistema de transmisión no evidencia fallas que hubieran afectado el funcionamiento.
- Visualmente el sistema de suspensión no evidencia fallas que hubieran afectado el funcionamiento.
- > Visualmente el sistema eléctrico no evidencia fallas que hubieran afectado el funcionamiento.
- > Visualmente el sistema de los frenos no evidencia fallas que hubieran afectado el funcionamiento del vehículo.
- Vistos los puntos anteriores se conceptúa que el automotor objeto del presente estudio queda plenamente identificado con los guarismos G4LAKP056363 de motor y KNAB3512BLT541283 de chasis por hallarse originales de fábrica.

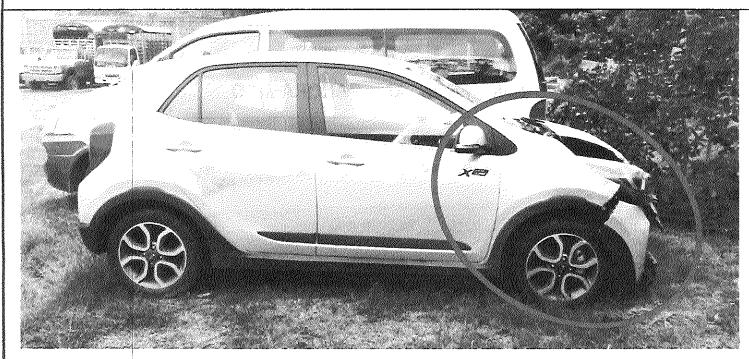
LATERAL DERECHO

PIEZA	UBICACIÓN	DEL DAÑ	10	DESCRIPCIÓN DEL DAÑO					
LLANTA DELANTERA				En buen estado.					
RIN DELANTERO	-			En buen estado.					
ARDAFANGO DELANTERO			-	Aboyado					
FAROLA	***	**		Fractura y fragmentado – desalojo					
LLANTA TRASERA			-	Buen estado.					
GUARDABARROS TRASERO	-			Buen estado.

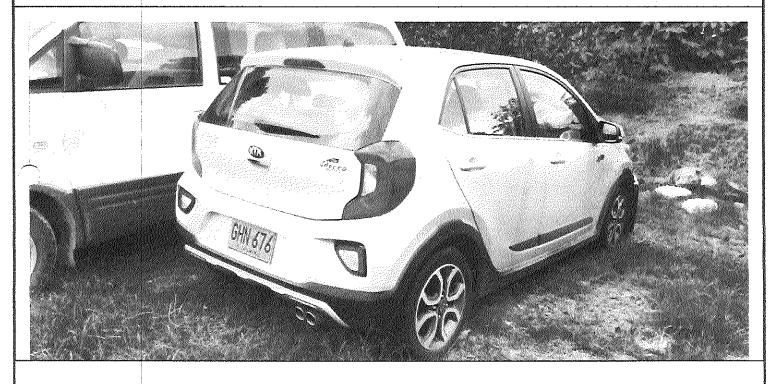
PIEZA UBICACIÓN DEL DAÑO			UBICACIÓN DEL DAÑO					
VÉRTICE DERECHO TRASERO -	<u></u>		Buen estado

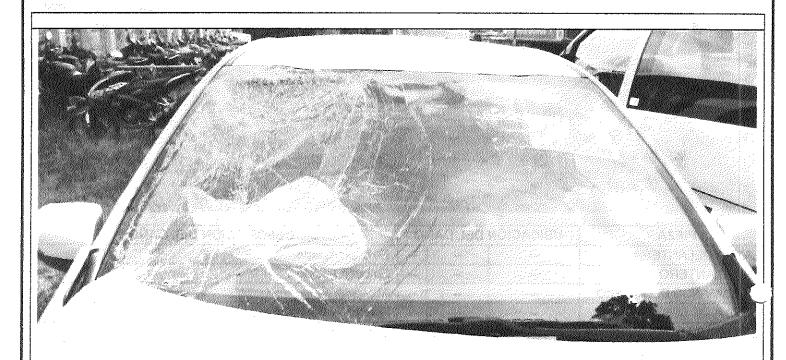
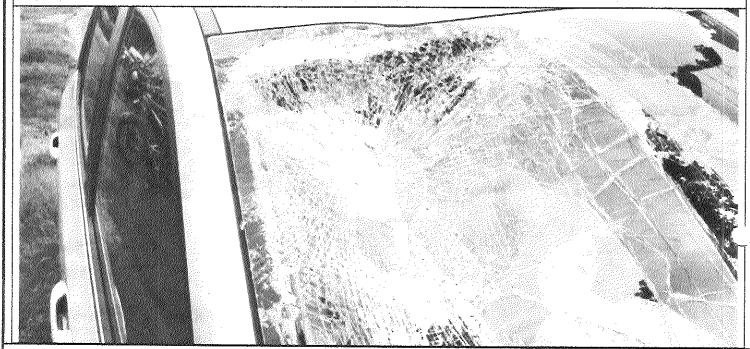
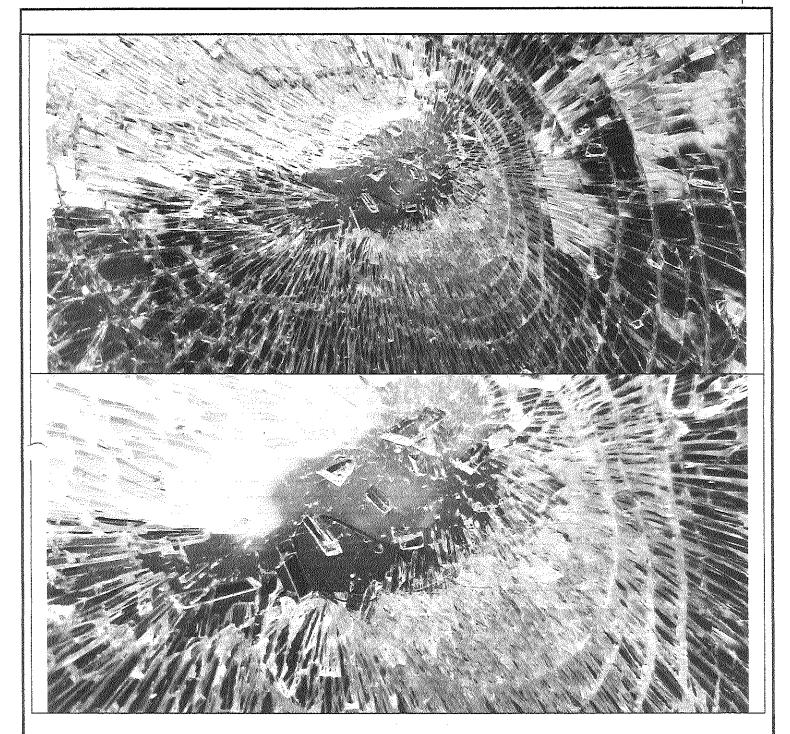
ZONA FRONTAL - PANORÁMICO

PIEZA	UBICACIÓN	V DEL DAÑ	10	UBICACIÓN DEL DAÑO									
Panorámico		. 	***	Rompimiento del vidrio panorámico con lámina de seguridad presente, en cuyo núcleo presenta cabello de color negro.

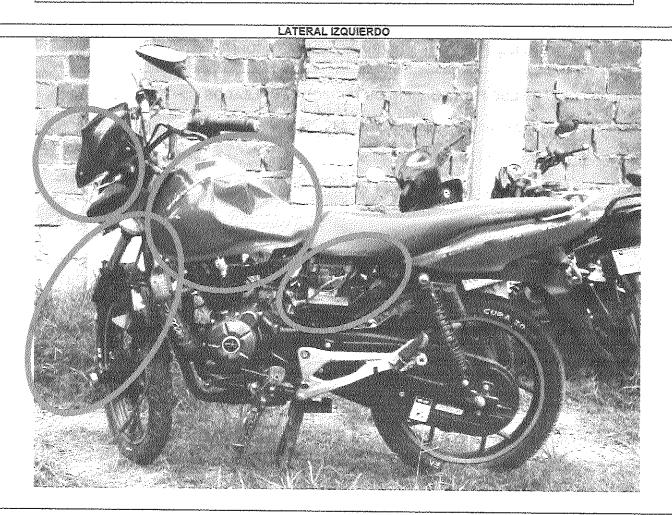
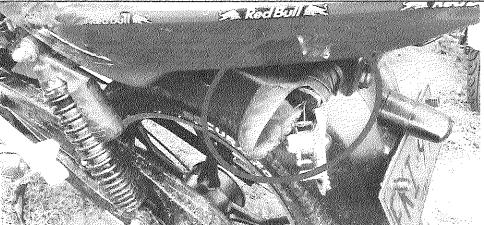
SEGURIDAD PASIVA DEL VEHÍCULO

Se observa daños zona lateral izquierda de la motocicleta						
PIEZA	UBICACIÓN DEL DAÑO		VO.	DESCRIPCIÓN DEL DAÑO		
LLANTA DELANTERA				En buen estado.		
RIN DELANTERO	~~			En buen estado.		
GUARDAFANGO DELANTERO	* 100 - 100			Ausente.		
ARRAS-TELESCOPIOS				Izquierdo: fractura en la base del eje llanta delantera.		
FAROLA				Fractura y fragmentado		
CARENAJE				Fractura.		
PROTECTOR ANTI-VUELCO	**			Existente lateral izquierda.		
LLANTA TRASERA				Buen estado.		
RIN TRASERO				Buen estado.		
SILLIN PASAJERO	20 Er			Tapa lateral izquierda de batería.		
GUARDABARROS TRASERO				Buen estado.		
DIRECCIONALES				Desalojo direccional trasera.		
TANQUE				Aboyado

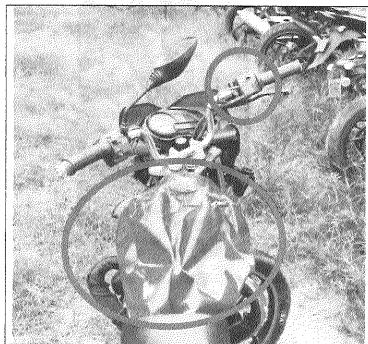
PIEZA	UBICACIÓN DEL DAÑO		PIEZA UBICACIÓN DEL DAÑO UBICACIÓN DEL DAÑO		
TABLERO DE INSTRUMENTOS			 Buen estado.		
RETROVISOR IZQUIERDO			 En buen estado, Girado interno	<u>`</u>	
RETROVISOR DERECHO	+		 Ausencia	••	
DEFENSA	-	-	 Antivuelco.		
TANQUE			 Aboyado hendido		
DIRECCION	*-		 Derecha: Doblado de adentro hacia afuera		
MANIGUETA			 Existentes

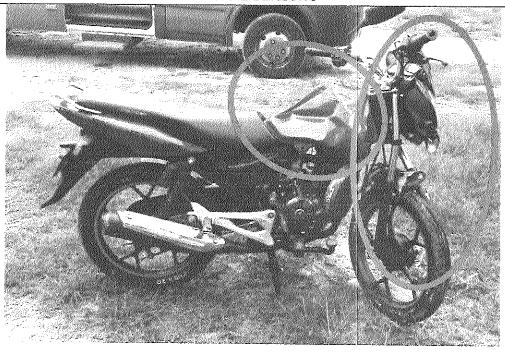
LATERAL DERECHO

PIEZA	UBICACIÓN DEL DAÑO		OV	DESCRIPCIÓN DEL DAÑO
LLANTA DELANTERA				En buen estado.
RIN DELANTERO	acar	***	-	En buen estado.
GUARDAFANGO DELANTERO	B1 44			Ausente.
BARRAS-TELESCOPIOS				derecho: tenso con dobles de adentro hacia afuera en zona superior
FAROLA	***			Fractura y fragmentado
CARENAJE				Fractura.
PROTECTOR ANTI-VUELCO		***		Existente lateral derecha.
LLANTA TRASERA				Buen estado.
RIN TRASERO			T	Buen estado.
SILLIN PASAJERO	**			Ausencia Tapa lateral derecha de batería.
GUARDABARROS TRASERO	SP safe	-		Buen estado.
DIRECCIONALES	= ta			Desalojo direccional delantera
TANQUE				Aboyado

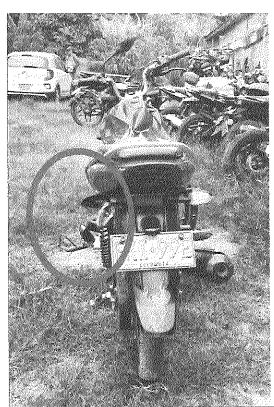
ZONA TRASERA

PIEZA	UBICACIÓN DEL DAÑO			UBICACIÓN DEL DAÑO	
DIRECCIONAL IZQUIERDA	**			Desalojo.	
GUARDAEQUIPAJE Y SOPORTE	***		W3+	Buen estado	
CONJUNTO LUMINOSO GUARDAEQUIPAJE	**			Buen estado	
STOP				Buen estado	
DIRECCIONALES				Buen estado	
RIN TRASERO	70 M			Buen estado

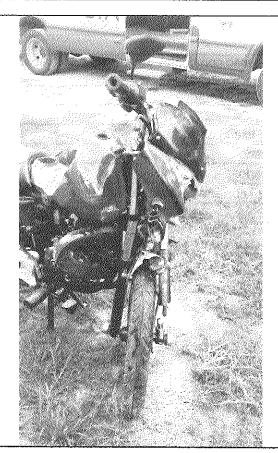
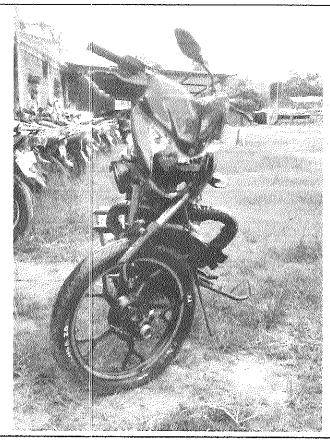
ZONA DELANTERA

En la figura del cuadro para indicar la zona lateral izquierda que presenta daños.

- El vehículo presenta daños en la zona lateral izquierda, producto del arrastre sobre la superficie asfáltica.
- Visualmente el sistema de dirección presenta daños producto del accidente pero no se encontraron fallas que hubieran afectado el funcionamiento de la motocicleta momentos antes del impacto.

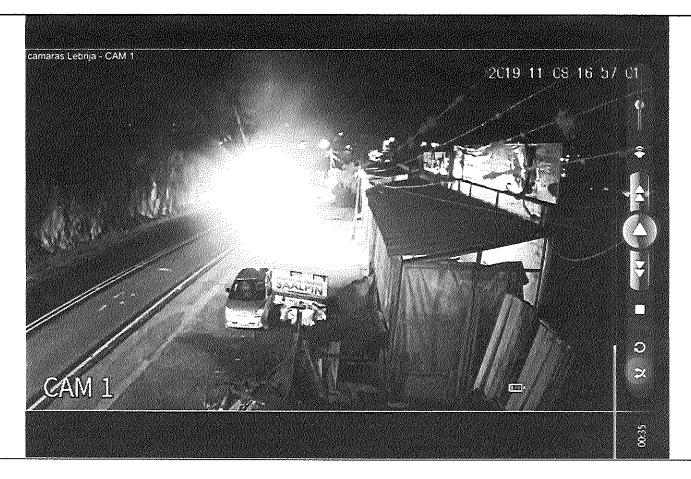
Fecha y hora: Noviembre 08 de 2019, se aprecia error en la configuración de la hora 24 horas, es decir, figura 16 horas, y hace referencia a 4am; hora 16:57:01.

Se aprecia en la zona superior derecha un destello de luz, que corresponde a la intensidad de luz en modo "alto" por parte de la motocicleta marca bajaj, línea discover 110, color rojo eclipse, modelo 2017, placa FKI99E, conducido por el occiso Josefito Neira Sanchez, identificado con cedula de ciudadanía número 91.289.773, en momentos en el cual se desplaza en sentido barrancabermeja – bucaramanga.

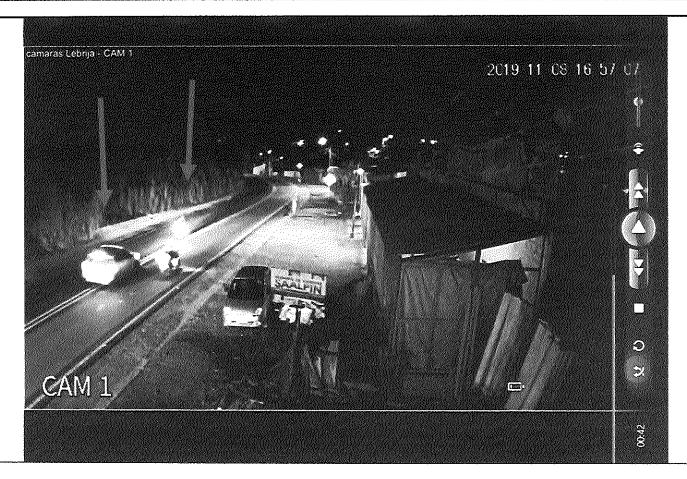
Fecha y hora: Noviembre 08 de 2019, se aprecia error en la configuración de la hora 24 horas, es decir, figura 16 horas, y hace referencia a 4am; hora 16:57:07.

Se aprecia en la zona superior derecha un destello de luz, que corresponde a la intensidad de luz en modo "alto" por parte de la motocicleta marca bajaj, línea discover 110, color rojo eclipse, modelo 2017, placa FKI99E, conducido por el occiso Josefito Neira Sanchez, identificado con cedula de ciudadanía número 91.289.773, en momentos en el cual se desplaza en sentido Barrancabermeja – Bucaramanga.

De igual forma se aprecia al vehículo automóvil marca kia, linea pikanto, color plata, de placa GHN676, conducido por el señor Zuluaga Rojas Óscar Hernán, identificado con cedula de ciudadanía número 1.098.674.247, en momentos en que se desplaza en sentido vial Bucaramanga — Barrancabermeja, y realiza maniobra de adelantamiento a una motocicleta que posee la prelación vial y se desplaza en el mismo sentido vial (Bucaramanga — Barrancabermeja).

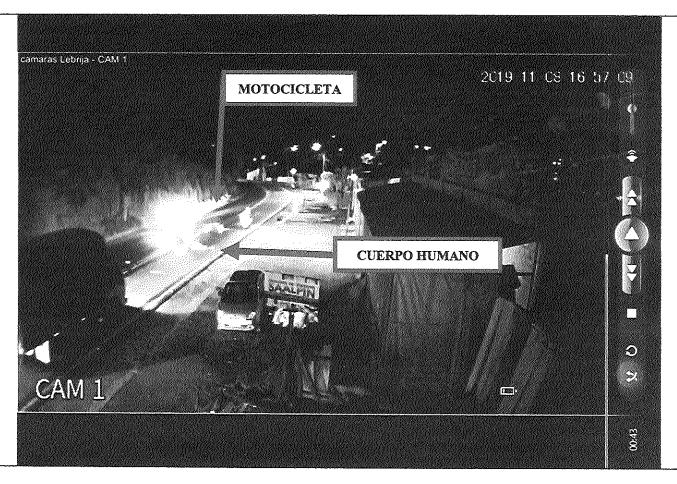
Fecha y hora: Noviembre 08 de 2019, se aprecia error en la configuración de la hora 24 horas, es decir, figura 16 horas, y hace referencia a 4am; hora 16:57:08.

La flecha roja, para indicar la posición final en volcamiento de la motocicleta marca bajaj, línea discover 110, color rojo eclipse, modelo 2017, placa FKI99E, conducido por el occiso Josefito Neira Sanchez, identificado con cedula de ciudadanía número 91.289.773

La flecha Roja, para indicar la posición final de un cuerpo humano de un tripulante de la motocicleta marca bajaj, línea discover 110, color rojo eclipse, modelo 2017, placa FKI99E, conducido por el occiso Josefito Neira Sanchez, identificado con cedula de ciudadanía número 91.289.773, sobre el carril vial que de Bucaramanga conduce a Barrancabermeja.

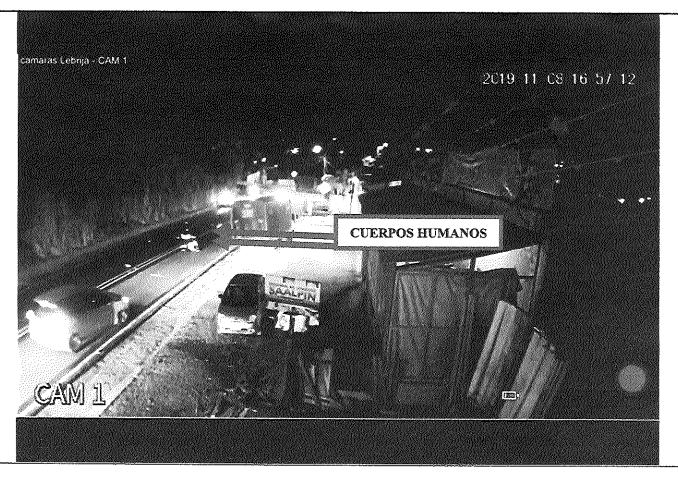
Fecha y hora: Noviembre 08 de 2019, se aprecia error en la configuración de la hora 24 horas, es decir, figura 16 horas, y hace referencia a 4am; hora 16:57:12.

La doble flecha Roja, para indicar la posición final de dos cuerpos humanos de los tripulantes de la motocicleta marca bajaj, línea discover 110, color rojo eclipse, modelo 2017, placa FKI99E, conducido por el occiso Josefito Neira Sanchez, identificado con cedula de ciudadanía número 91.289.773, sobre el carril vial que de Bucaramanga conduce a Barrancabermeja.

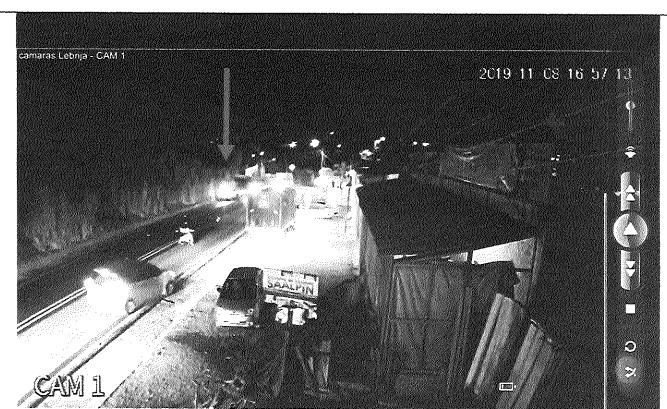
La flecha Roja, para indicar la posición final del vehículo automóvil marca kia, linea pikanto, color plata, de placa GHN676, conducido por el señor Zuluaga Rojas Óscar Hernán, identificado con cedula de ciudadanía número 1.098.674.247.

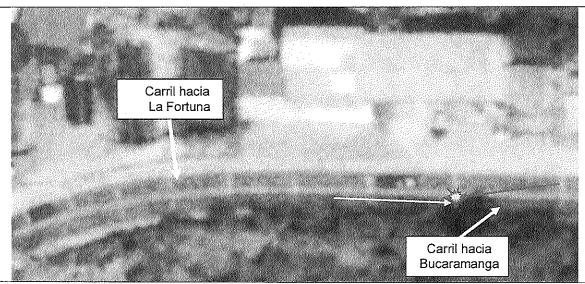
Imagen No. 1

En la imagen del programa google earth se observa el tramo de vía recto donde ocurre el accidente de tránsito de gravedad con una persona muerta y otra más lesionada ocurrido en la Calle 8 No. 11-34 sobre la vía Nacional que comunica a la Fortuna con Bucaramanga km 59+950 metros ruta 66 tramo 01, con flecha de color rojo se indica la ruta del vehículo No. 1 de placas GHN-676 sobre el carril que conduce de La Fortuna hacia Bucaramanga dirigiéndose hacia La Fortuna y con flecha amarilla se indica la ruta de la motocicleta de placa FKI-99E sobre el carril que conduce de La Fortuna hacia Bucaramanga dirigiéndose hacia Bucaramanga.

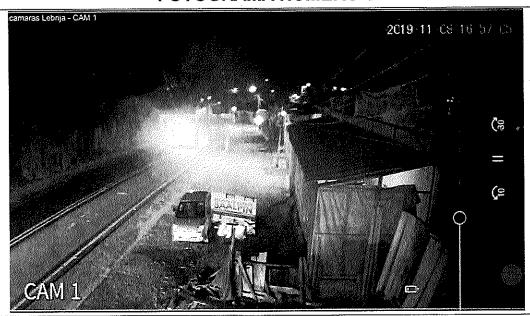
FOTOGRAMA NUMERO 1

En la imagen captada por la cámara de seguridad del depósito de materiales Silva, se observa la luz alta de la motocicleta de placa FKI-99E (recuadro amarilla) en tránsito por el carril que conduce hacia Bucaramanga en tramo de vía recto siendo visible a 180 metros por parte del conductor del automóvil; para el día de los hechos 08 de noviembre de 2019 el sistema indicaba las 16 horas 57 minutos 05 segundos, ajustando la hora real del suceso queda las 04 horas 57 minutos 05 segundos.

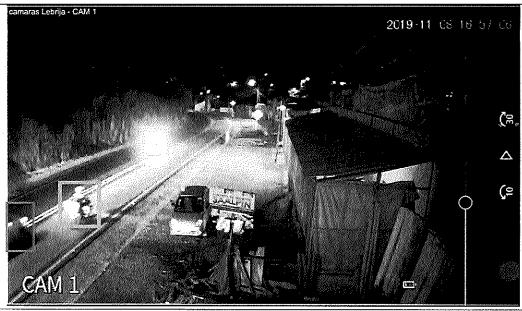
En la imagen captada por la cámara de seguridad del depósito de materiales Silva, se observa la motocicleta de placa FKI-99E (recuadro amarillo) en tránsito por el carril que conduce hacia Bucaramanga en tramo de vía recto en el momento en que el automóvil de placas GHN-676 (recuadro rojo) marcha por la mitad de la calzada hacia la Fortuna dispuesto a adelantar al motociclista que va en su misma ruta (recuadro azul) cuando el sistema indicaba las 16 horas 57 minutos 06 segundos, ajustando la hora real del suceso queda las 04 horas 57 minutos 06 segundos.

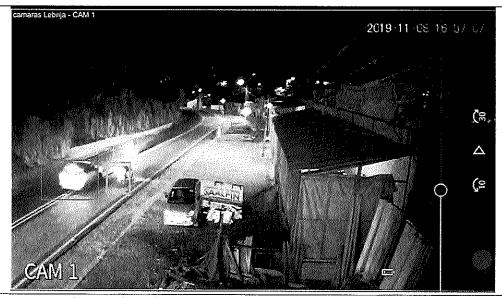
FOTOGRAMA NUMERO 3

En la imagen captada por la cámara de seguridad del depósito de materiales Silva, se observa la motocicleta de placa FKI-99E (recuadro amarillo) en tránsito por el carril que conduce hacia Bucaramanga en el momento en que el automóvil de placas GHN-676 (recuadro rojo) marcha por la mitad de la calzada hacia la Fortuna intentando adelantar al motociclista que va en su misma ruta (recuadro azul), en este punto el

conductor del automóvil percibe su acción como un riesgo de accidente de tránsito cuando el sistema indicaba las 16 horas 57 minutos 07 segundos, ajustando la hora real del suceso queda las 04 horas 57 minutos 07 segundos.

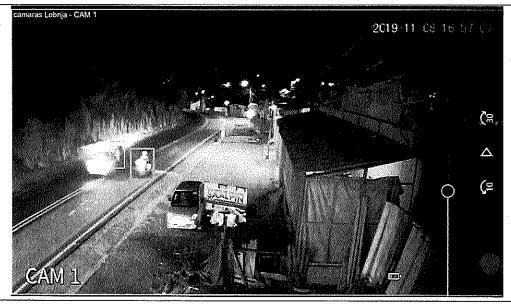
FOTOGRAMA NUMERO 4

En la imagen captada por la cámara de seguridad del depósito de materiales Silva, se observa la motocicleta de placa FKI-99E (recuadro amarillo) en tránsito por el carril que conduce hacia Bucaramanga intenta girar a su derecha para evitar el choque, en el momento en que el automóvil de placas GHN-676 se incorpora con la totalidad de su estructura en el carril de sentido contrario, en ese momento el motociclista que iba en su misma ruta (recuadro azul), observa a su izquierda la maniobra del automóvil a su lado cuando el sistema indicaba las 16 horas 57 minutos 07 segundos, ajustando la hora real del suceso queda las 04 horas 57 minutos 07 segundos.

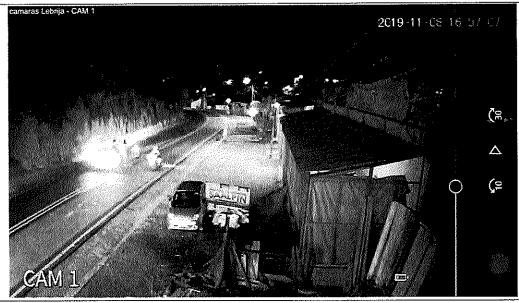
En la imagen captada por la cámara de seguridad del depósito de materiales Silva, se observa el momento del choque entre la motocicleta de placa FKI-99E la cual marchaba en tránsito por el carril que conduce hacia Bucaramanga y el automóvil de placas GHN-676 hacia La Fortuna con la totalidad de su estructura en el carril de sentido contrario invadiendo el espacio de circulación del hoy occiso JOSEFITO VERA SANCHEZ, en ese mismo instante el motociclista que iba por su carril hacia la Fortuna presencia los hechos.

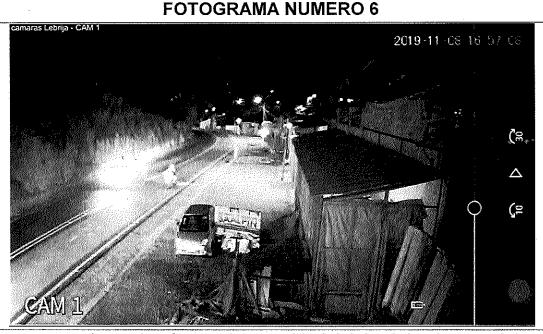
En la imagen captada por la cámara de seguridad del depósito de materiales Silva, se observa el retroceso sobre el carril que conduce hacia Bucaramanga que el automóvil de placas GHN-676 le hace a los motociclistas por la diferencia de masas, en ese

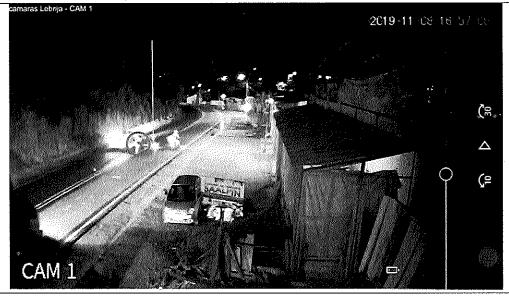
FOTOGRAMA NUMERO 7

En la imagen captada por la cámara de seguridad del depósito de materiales Silva, se observa el momento en que la señora NIYIRED PATRICIA MARTINE TORRES, cae al asfalto (óvalo rosado) en el momento en que la motocicleta de placa FKI-99E se ubica en la mitad de la calzada sobre las líneas amarillas separadoras de flujos opuestos (flecha amarilla), como consecuencia del impacto contra el automóvil gira en la misma posición hasta quedar inmóvil cuando el sistema indicaba las 16 horas 57 minutos 08 segundos, ajustando la hora real del suceso queda las 04 horas 57 minutos 08 segundos.

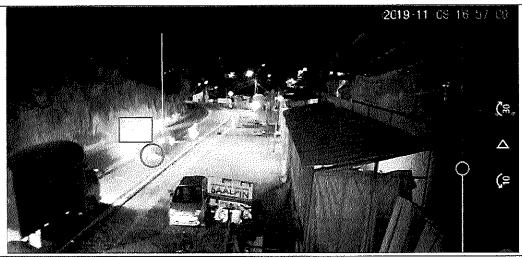
FOTOGRAMA NUMERO 8

En la imagen captada por la cámara de seguridad del depósito de materiales Silva, se observa el momento en el que la motocicleta de placa FKI-99E continua su movimiento giratorio disipando de esta forma su energía cinética o de movimiento (flecha amarilla), el automóvil de placas GHN-676 se dirige en direccional diagonal por el carril hacia el norte por el carril hacia Bucaramanga en el instante que la señora NIYIRED PATRICIA MARTINE TORRES cae al asfalto sobre el carril que conduce hacia La Fortuna. A la izquierda de la imagen se evidencia un vehículo de clase camión de estacas, carpado en tránsito hacia La Fortuna, cuyo conductor presencia lo ocurrido y se dispone a girar la dirección de su móvil hacia la derecha para evitar embestir a NIYIRED PATRICIA cuando el sistema indicaba las 16 horas 57 minutos 09 segundos, ajustando la hora real del suceso queda las 04 horas 57 minutos 09 segundos.

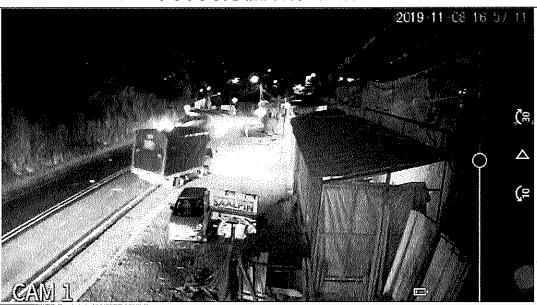
FOTOGRAMA NUMERO 9

En la imagen captada por la cámara de seguridad del depósito de materiales Silva, se observa el momento en el que el camión de estacas se sale del carril que dirige el tránsito hacia la Fortuna logrando esquivar a la señora NIYIRED PATRICIA MARTINE

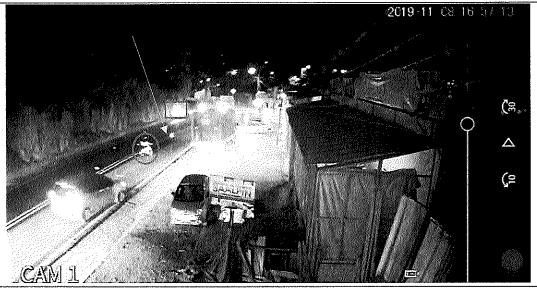
FOTOGRAMA NUMERO 10

En la imagen captada por la cámara de seguridad del depósito de materiales Silva, se observa el momento en el que la señora NIYIRED PATRICIA MARTINE TORRES (óvalo rosado) intenta desplazarse con dificultad hacia la mitad de la cazada para evitar ser embestida por el flujo vehicular de la hora hacia la Fortuna, la motocicleta de placa FKI-99E (flecha amarilla) queda en posición final en la mitad de la calzada y el automóvil de placas GHN-676 (recuadro rojo) queda en posición final sobre el borde del carril hacia Bucaramanga y la berma, cuando el sistema indicaba las 16 horas 57 minutos 11 segundos, ajustando la hora real del suceso queda las 04 horas 57 minutos 11 segundos.

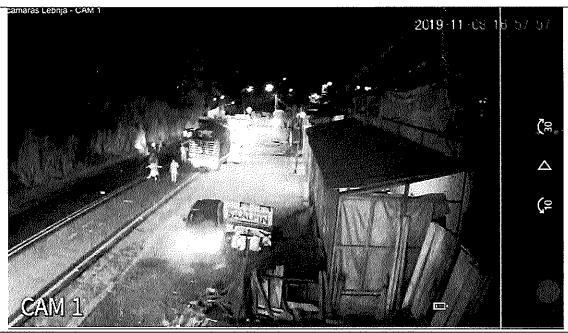
En la imagen captada por la cámara de seguridad del depósito de materiales Silva, se observa el momento en el que dos personas que se hallaban como peatones al momento de los hechos se acercan a la señora NIYIRED PATRICIA MARTINE TORRES, se finaliza el video cuando el sistema indicaba las 16 horas 57 minutos 57 segundos, ajustando la hora real del suceso queda las 04 horas 57 minutos 57 segundos.
