RV: Solicitud de información con fines judiciales. Radicado: 680013103010-2022-00087-00 Imputado: JOSÉ ÁNGEL CHAPARRO SOTO.

1. HOMICIDIO EN ACCIDENTE DE TRANSITO

Donde la reconstrucción de un accidente de tránsito se basa en la recopilación y el análisis de todas las evidencias físicas resultantes de un accidente, con el fin de establecer cómo y por qué se produjo el mismo. Esto conlleva un proceso de trabajo que, en muchas ocasiones, resulta de gran complejidad, pues requiere de un minucioso estudio para interpretar correctamente el origen de daños en los vehículos, vestigios y huellas sobre la infraestructura vial, así como la confrontación de todas las hipótesis viables, hasta llegar a la determinación de las circunstancias que necesariamente tuvieron que concurrir para que el accidente se produjera con el resultado conocido.

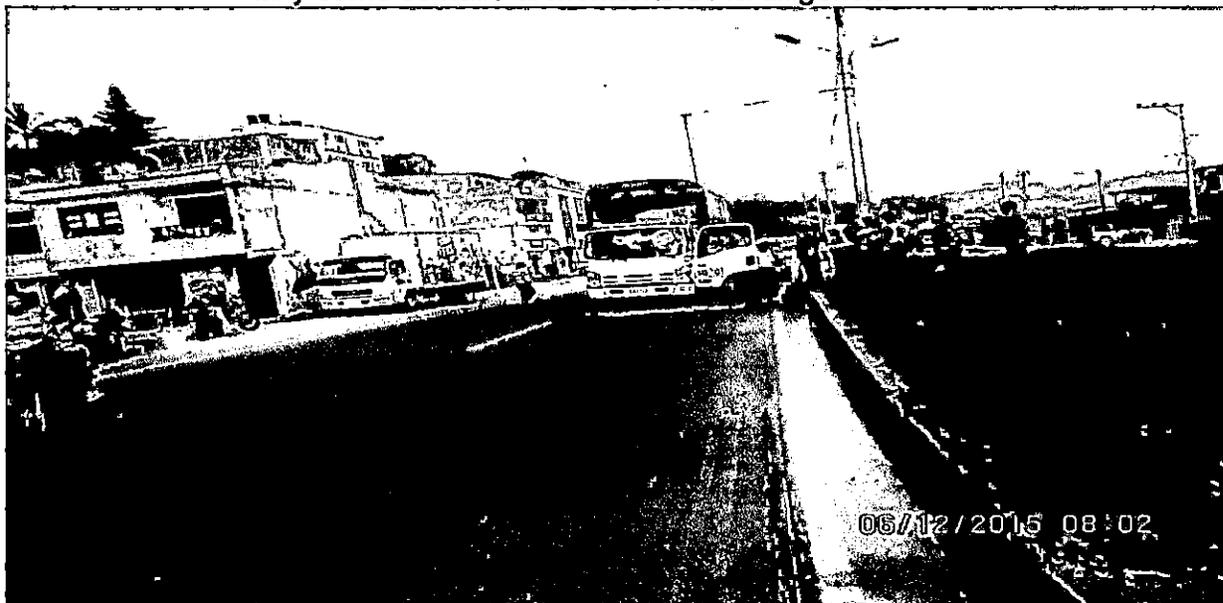
FOTOGRAFÍA N.1 PANORAMICA

Esta fotografía fue tomada en el sentido ORIENTE – OCCIDENTE donde se observa la posición final del vehículo tipo camión de placa SXS-743, color blanco, tal y como se halló al momento de la diligencia.

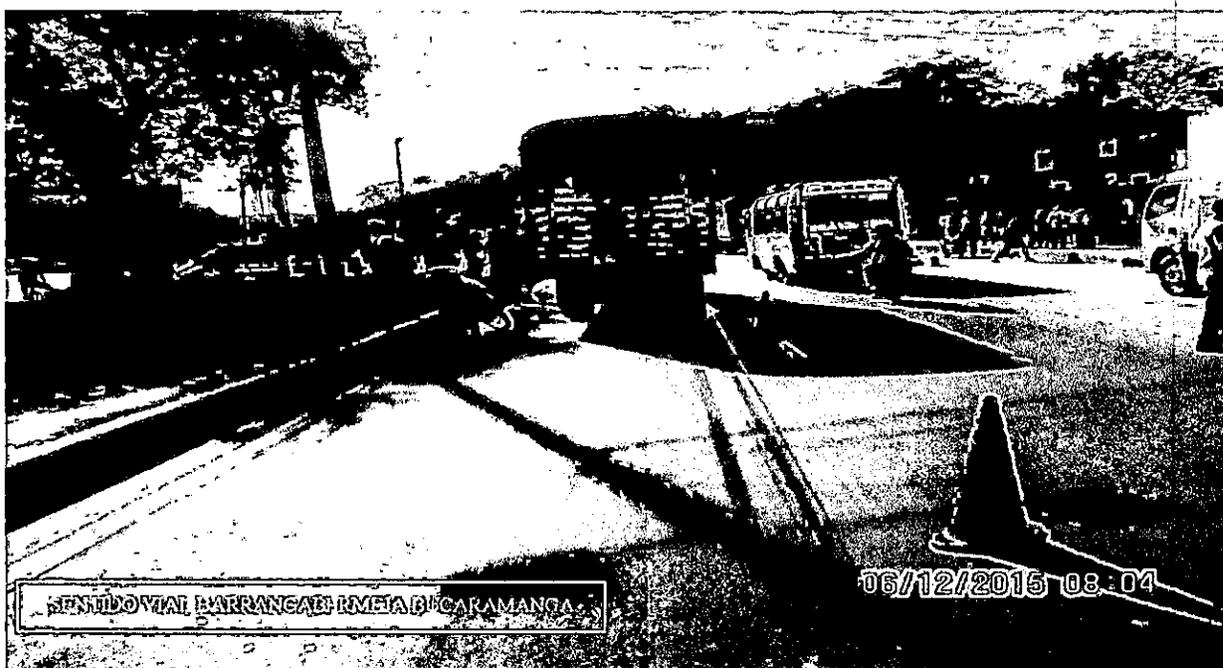
FOTOGRAFÍA N.2 PLANO MEDIO

Esta fotografía fue tomada en el sentido OCCIDENTE- ORIENTE donde se puede observar el sentido vial vehicular del vehículo tipo camión de placas SXS-743 y huella de frenado de 12.02 Mtrs, tal y como se halló al momento de la diligencia.

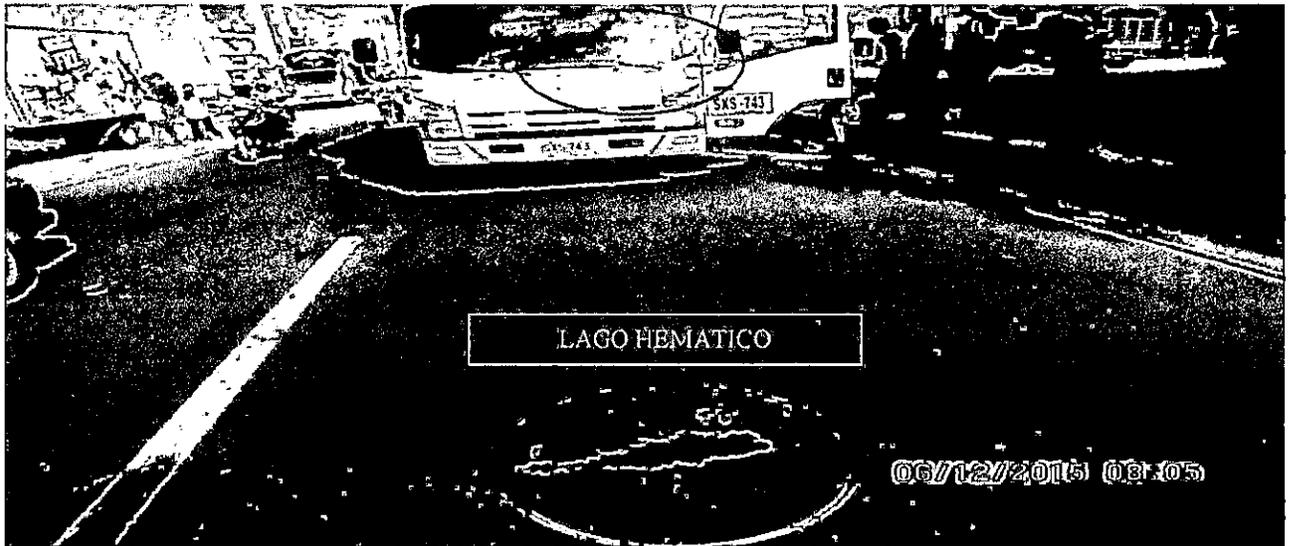
FOTOGRAFÍA N.3 PLANO MEDIO

En esta fotografía se puede observar el posible punto de impactó del vehículo y peatón, también se observa el lago hemático dejado por el peatón, tal y como se halló al momento de la diligencia.

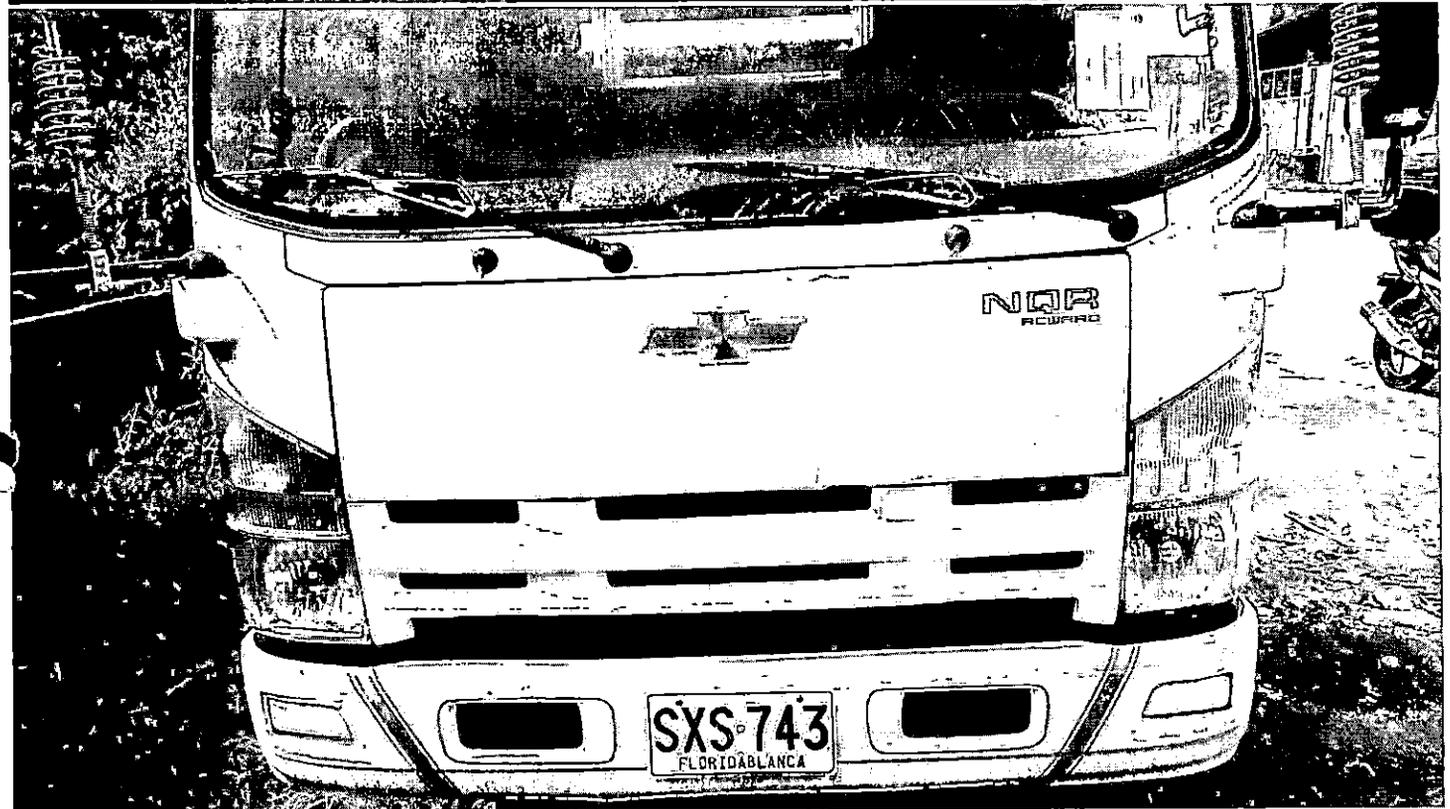
Se pudo verificar que el vehículo Automotor se encuentra colisionado y presenta desperfectos como relaciono en la descripción de los daños.

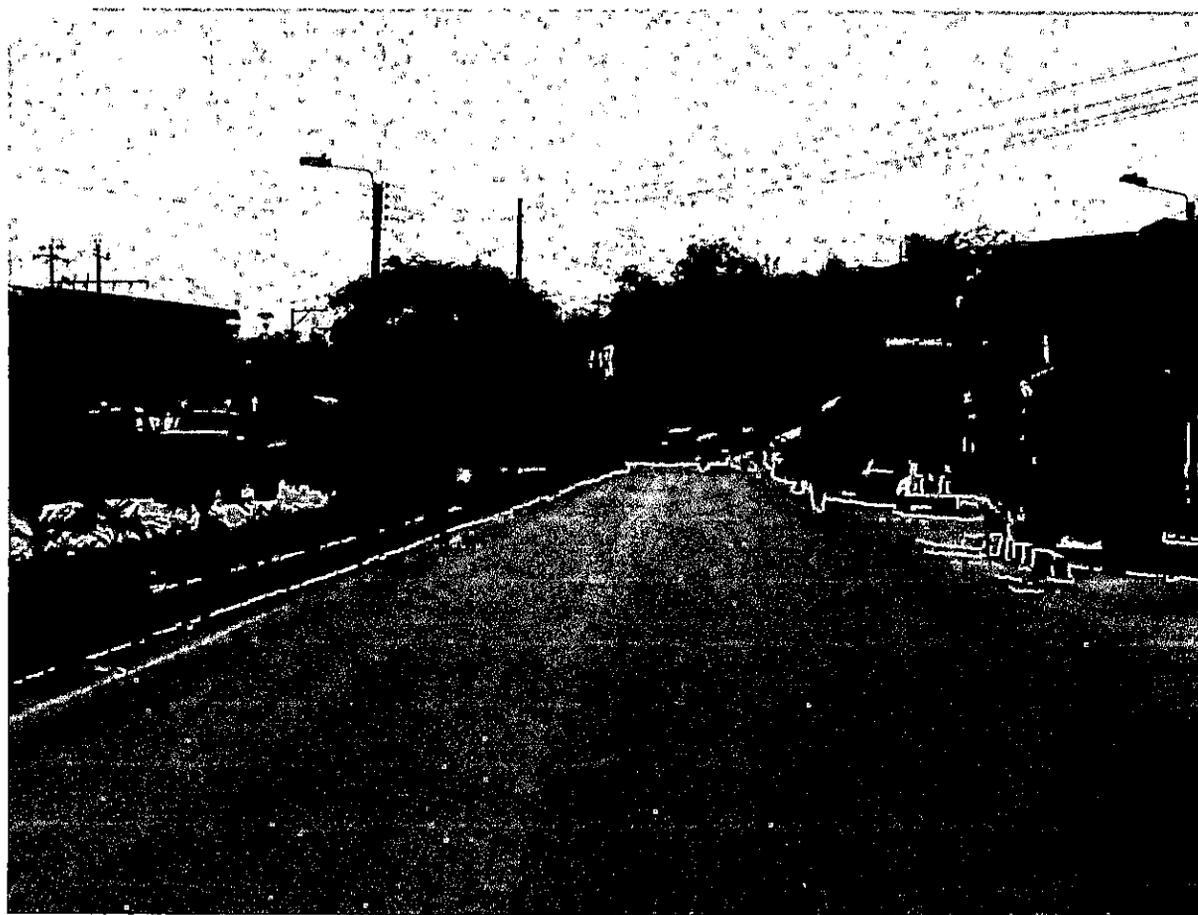
IMAGEN N°. 4

Panoramica, (Toma realizada en sentido vial lebrija giron). Igualmente se observa las características de la vía La geometría de la vía es recta, berma y andén, Dos calzadas con separador, dos carriles por calzada, dos de estos sentido lebrija – giron con vía que comunica a la calle 7 barrio el pesebre, estado de mantenimiento bueno, material asfalto bueno, condiciones climáticas seco, señalización horizontal. Demarcación vial líneas de borde de pavimento costado derecho de color blanco, líneas de carril.

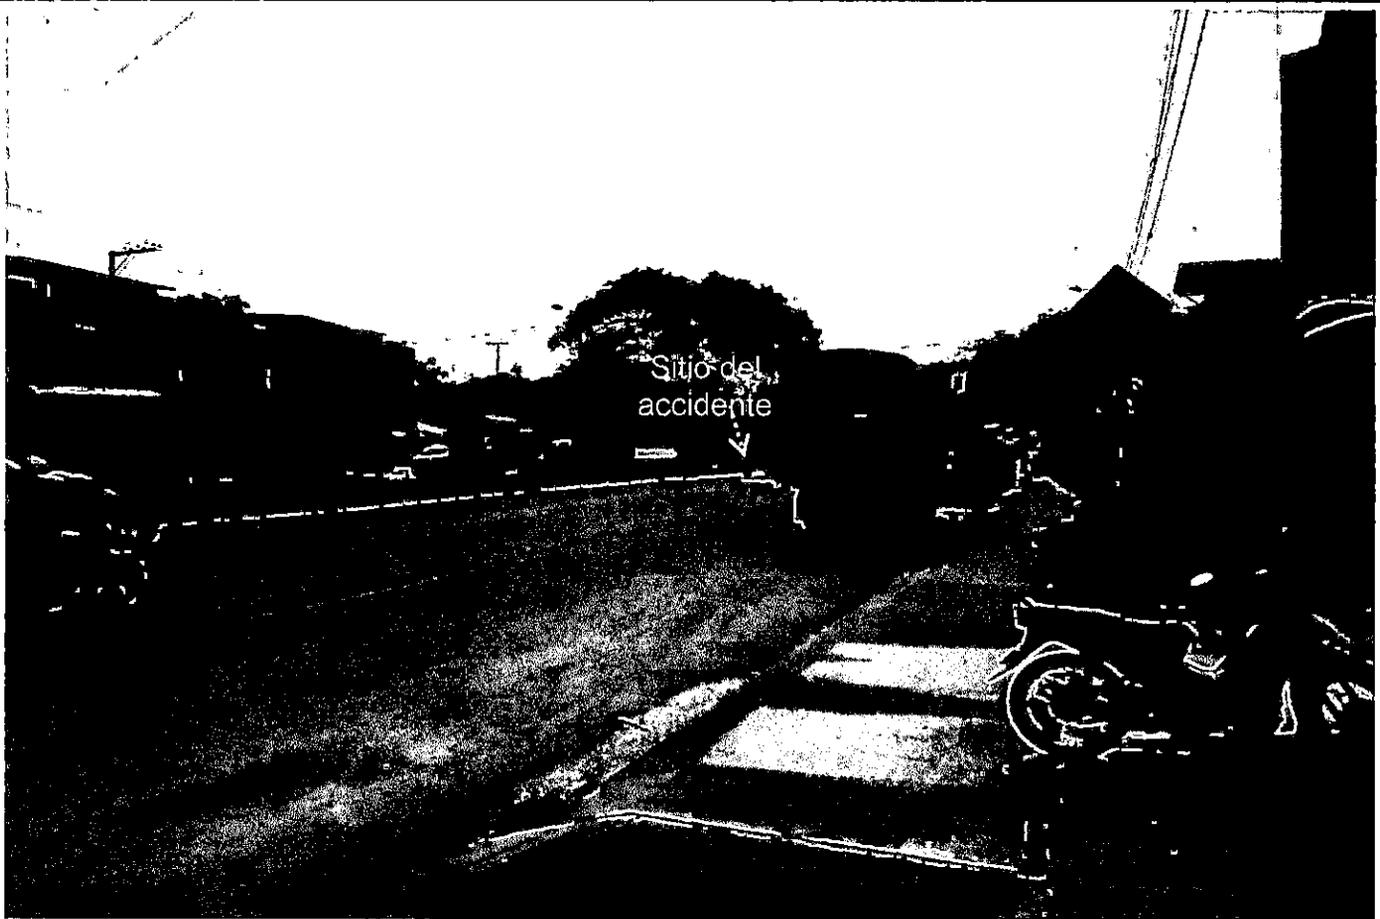
IMAGEN N°. 4

Plano general, (Toma realizada en sentido vial lebrija- giron). Igualmente se observa las características de la via La geometría de la vía es recta, con berma y andén, Dos calzadas con separador, dos carriles por calzada, dos de estos sentido lebrija – giron con vía que comunica a la calle 7 entrada barrio el pesebre, estado de mantenimiento bueno, material asfalto bueno, condiciones climáticas seco, señalización horizontal. Demarcación vial líneas de borde de pavimento costado derecho de color blanco, líneas de carril, señalización vertical: señal ubicada metros atrás del lugar del accidente sr 30 señal reglamentaria 30kph junto con señal sp 25 proximidad resalto, sr 28 prohibido parquear y sp 25 proximidad resalto

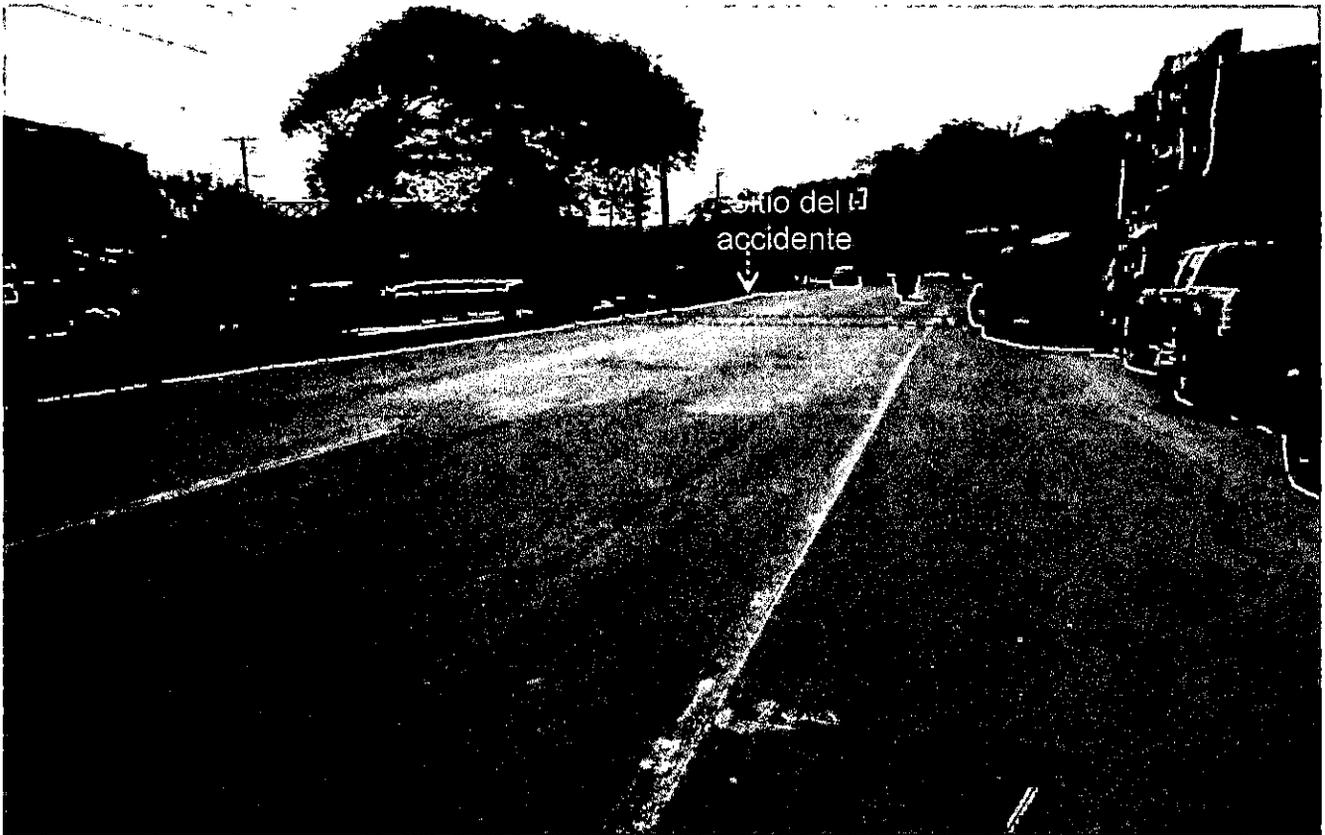
IMAGEN N°. 4

Panoramica, (Toma realizada en sentido vial lebrija giron). Igualmente se observa las características de la via La geometría de la vía es recta, con berma y andén, Dos calzadas con separador, dos carriles por calzada, dos de estos sentido lebrija – giron con vía que comunica a la calle 7 barrio el pesebre, estado de mantenimiento bueno, material asfalto bueno, condiciones climáticas seco, señalización horizontal. Demarcación vial líneas de borde de pavimento costado derecho de color blanco, líneas de carril señal vertical sp 25 proximidad resalto, se observan resaltos.

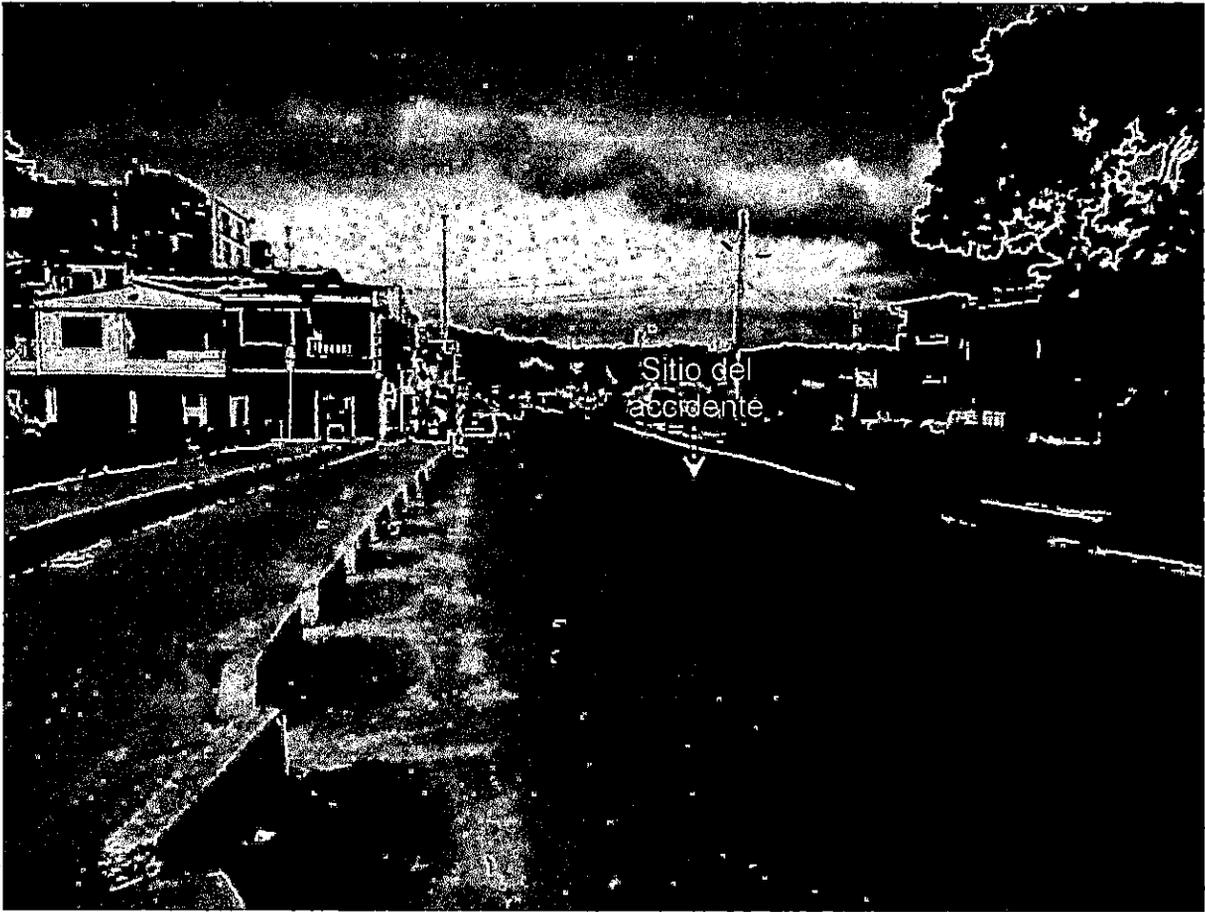
IMAGEN N° 4

Plano general, se observa las características de la vía. La geometría de la vía es recta, con berma y andén, Dos calzadas con separador, dos carriles por calzada; "dos de estos sentido lebrija - giron con vía que comunica a la calle 7 barrio el pesebre, estado de mantenimiento bueno, material asfalto bueno, condiciones climáticas seco, señalización horizontal. Demarcación vial líneas de borde de pavimento costado derecho de color blanco, líneas de carril, se observan resalto.

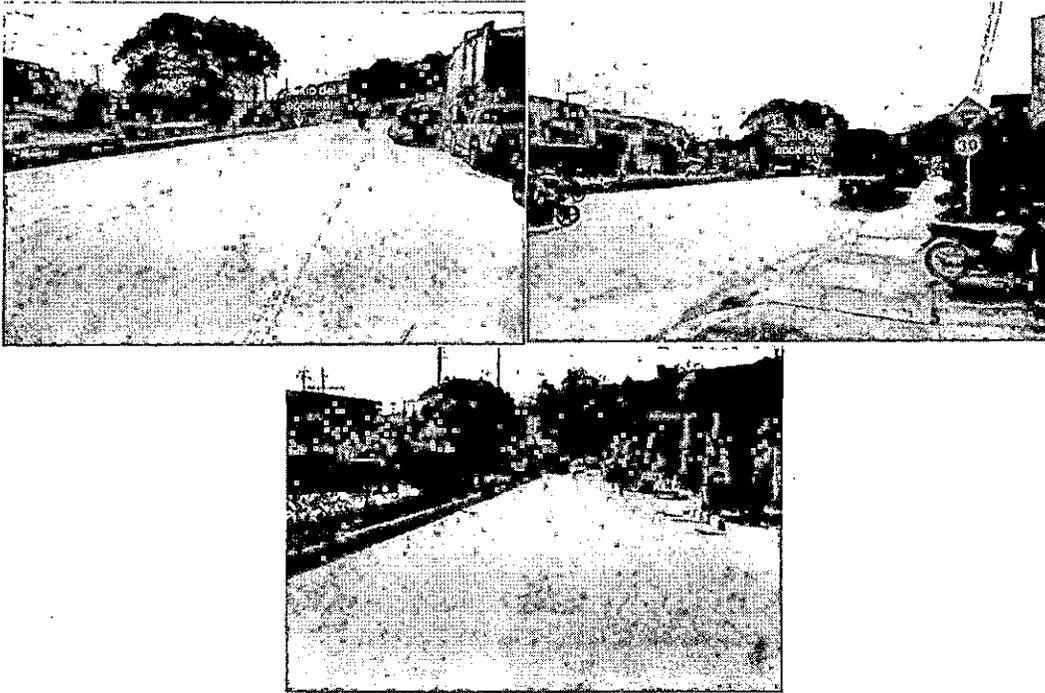
Imagen 4. Registro fotografico de inspeccion al lugar de los hechos.

En la imagen 4 se presentan varios registros fotográficos de dicha inspección donde se presentan algunas de las señales y demás presentadas sobre la vía para el momento de dicha diligencia. Es de notar, que el

Daños: De acuerdo al FORMATO DE PERITAJE, realizado al CAMION DE PLACAS SXS743 y registro fotográfico (F - 36 y 37), este anota: Abollados: Careta o frontal en lamina parte central izquierda. Rotos: vidrio panorámico delantero parte central izquierda, persiana. Torcido: plumilla izquierda o limpia brisas izquierdo. Concepto técnico: Sistema de luces, frenos, suspensión y dirección funcionan normal; llantas en buen estado (ver imagen 4, registro fotográfico daños camión).

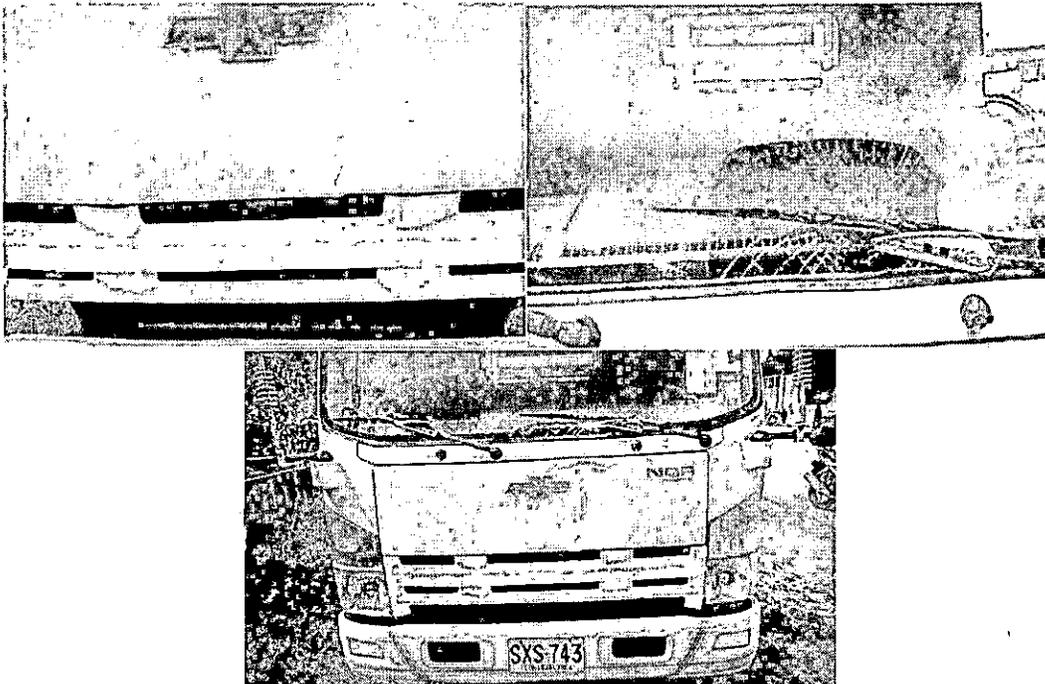
Imagen 5. Registro fotografico de daños sobre vehiculo camion.
