INFORME TÉCNICO DE RECONSTRUCCIÓN DE ACCIDENTES DE TRÁNSITO

CASO No. 5728

PLACA: SOA582

CESVI COLOMBIA
Centro de Experimentación y Seguridad Vial Colombia

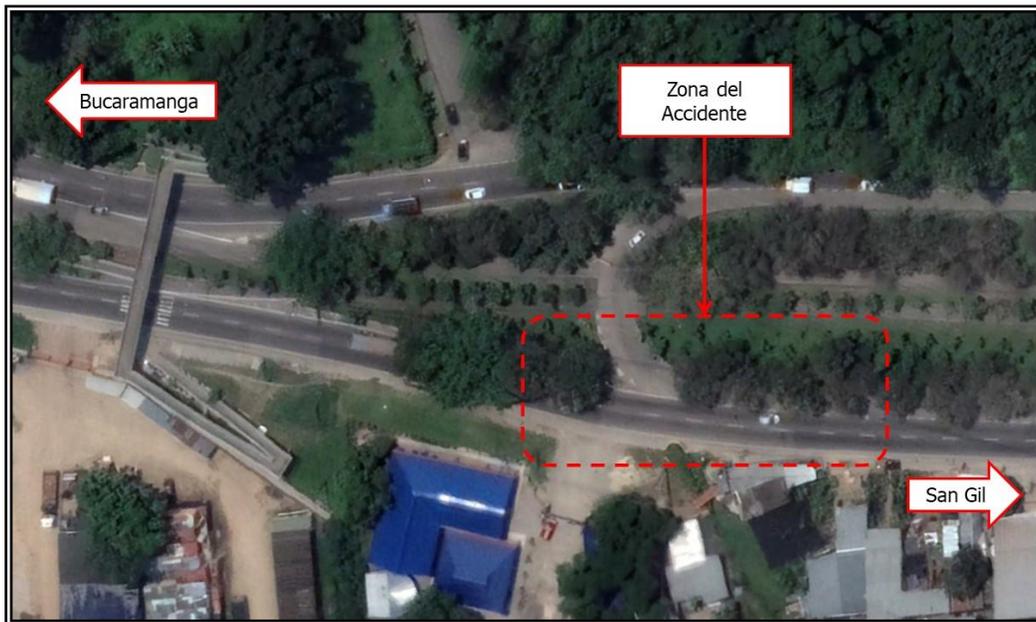
Imagen 2.1 Imagen satelital de Google Earth.

El accidente ocurre en un tramo de vía recto de la vía San Gil – Bucaramanga a la altura del Km 82+500 metros, localidad de La Española del departamento de Santander.

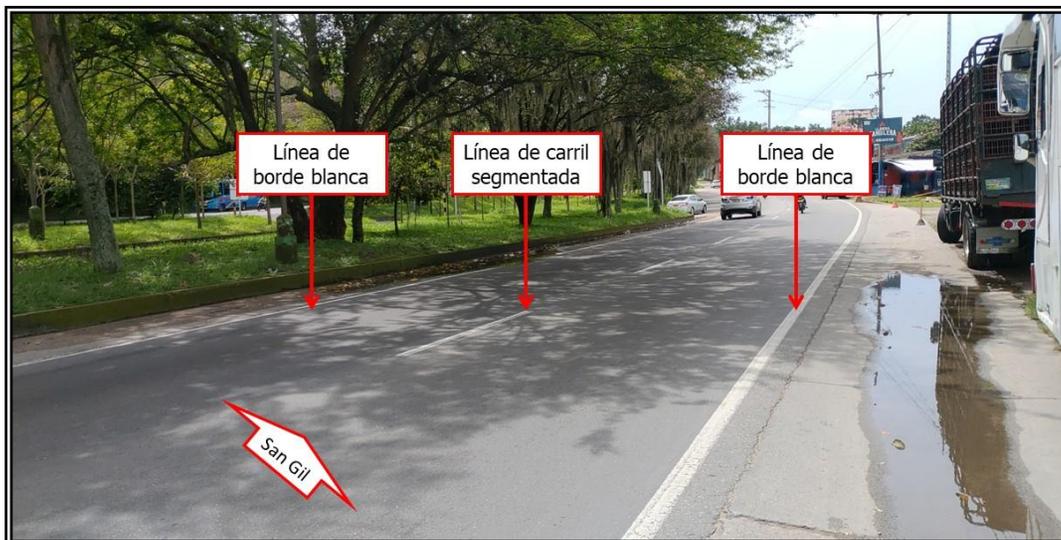
Imagen 2.2 Condiciones de la Vía

Número de calzadas:	1
Número de carriles:	3
Sentido de circulación:	Único
Ancho de la calzada:	11.2 m <i>(Según Informe de la autoridad)</i>
Estado de la vía:	Asfalto, bueno, seco <i>(Según Informe de la autoridad)</i> .
Señalización Vertical:	Ninguna <i>(Según Informe de la autoridad)</i> . SR-30 Límite de velocidad de 30 km/h. <i>(Según asistencia Cesvi Colombia)</i>
Señalización Horizontal:	Línea de carril segmentada <i>(Según Informe de la autoridad)</i> . Línea de borde blanca <i>(Según Informe de la autoridad)</i>

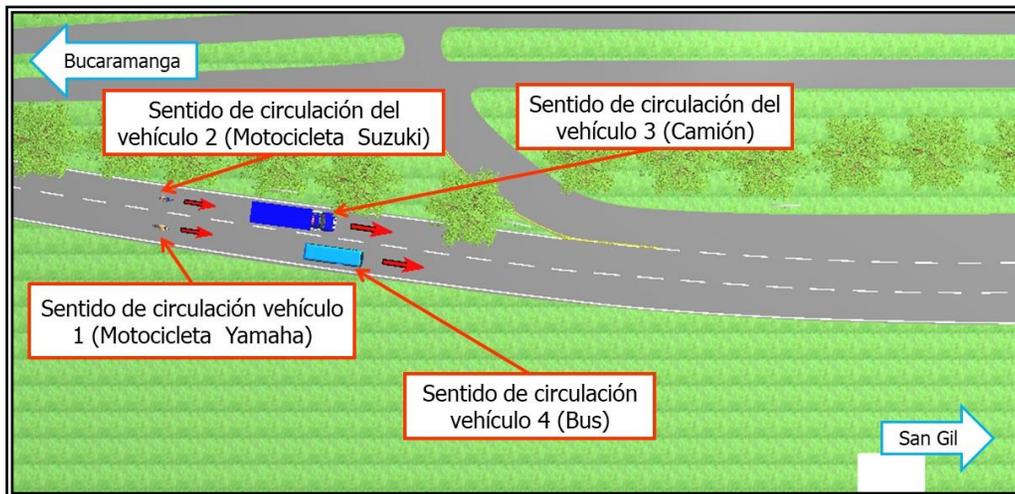
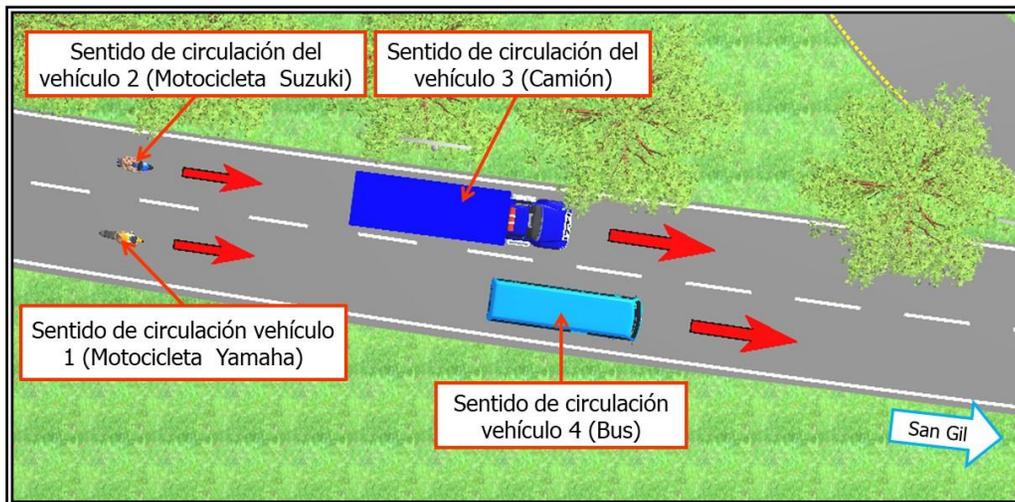
Imagen 2.5 Sentido de Circulación

- Los vehículos 1 (Motocicleta Yamaha), 2 (Motocicleta Suzuki), 3 (Camión) y 4 (Bus) circulaban por la vía Bucaramanga – San Gil a la altura del kilómetro 83+500 m.

Nota: las posiciones mostradas son esquemáticas y muestran los posibles sentidos de circulación de los involucrados.

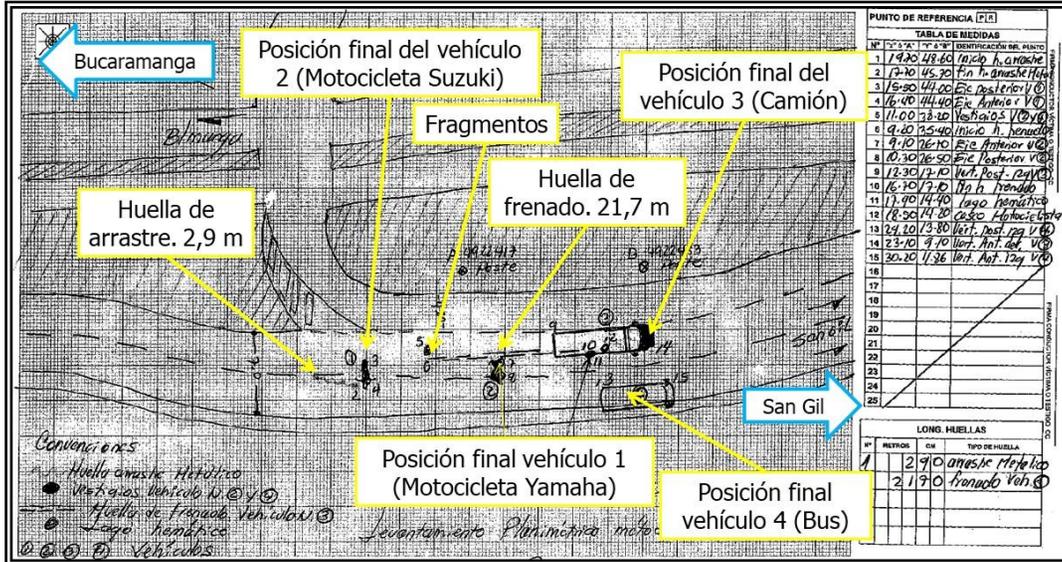
Imagen 2.7 Croquis.

A continuación, se muestra el bosquejo topográfico del Informe de la Autoridad.

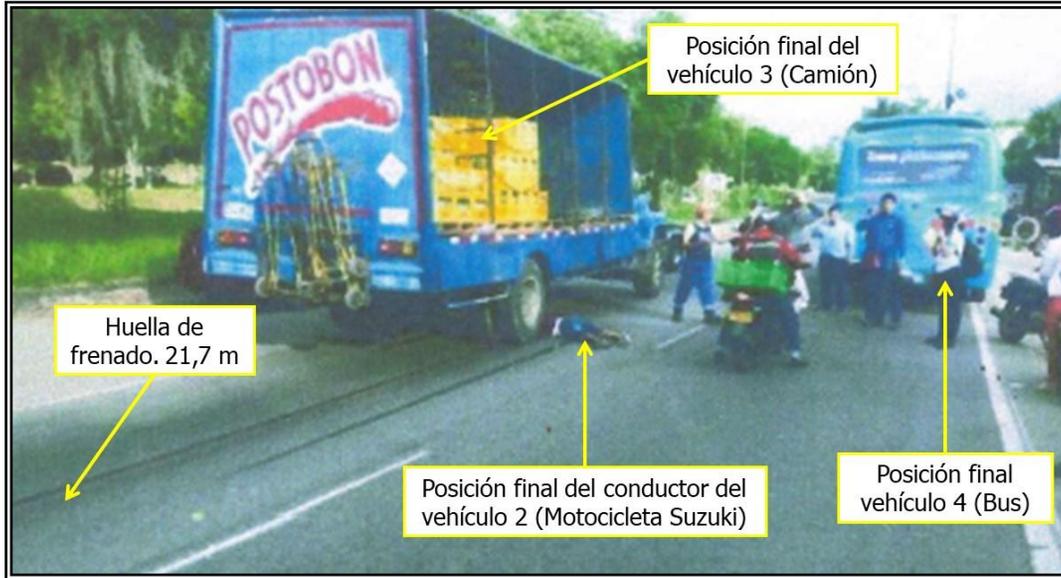
Imagen 2.8 Posiciones finales.

Dentro de la información suministrada se cuenta con una fotografía donde se evidencian las posiciones reportadas de los vehículos involucrados en el accidente:

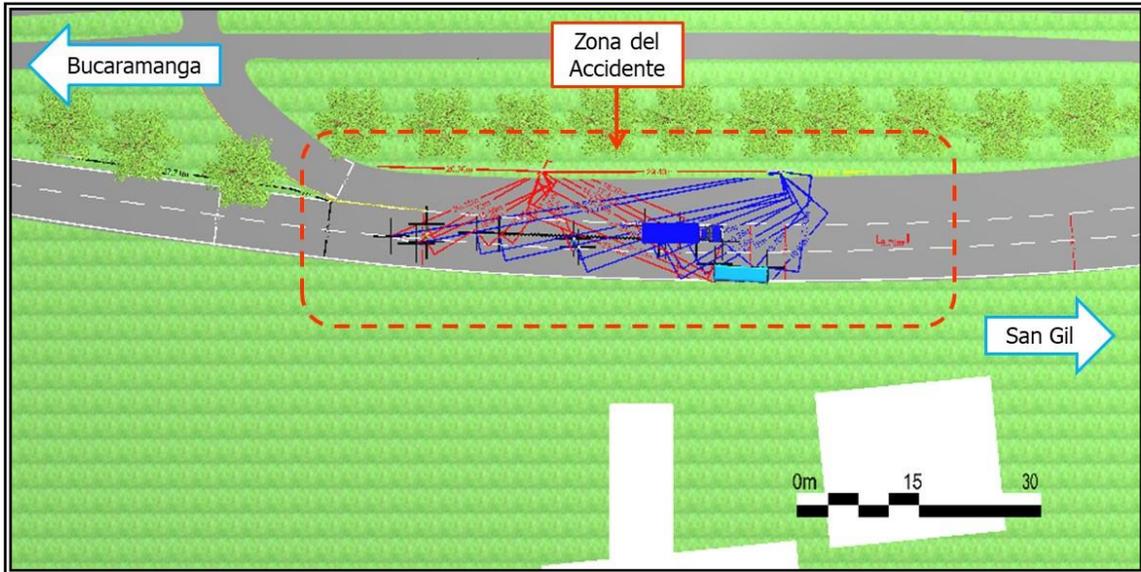
Imagen 2.9 Plano a escala de la escena

A continuación, se muestra un plano a escala de la escena, de acuerdo con el relevamiento de datos realizado en la vía y al croquis del informe de la autoridad.

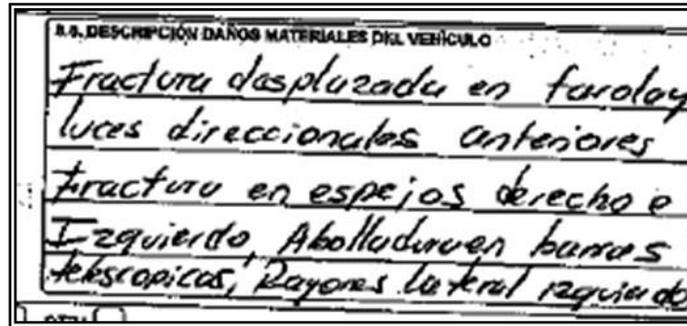
Imagen 3.5 Descripción de daños materiales

"...fractura desplazada en farola y luces direccionales anteriores fractura en espejos der-echo e izquierdo, abolladuras barras telescópicas, rayones laterales izquierdo..."

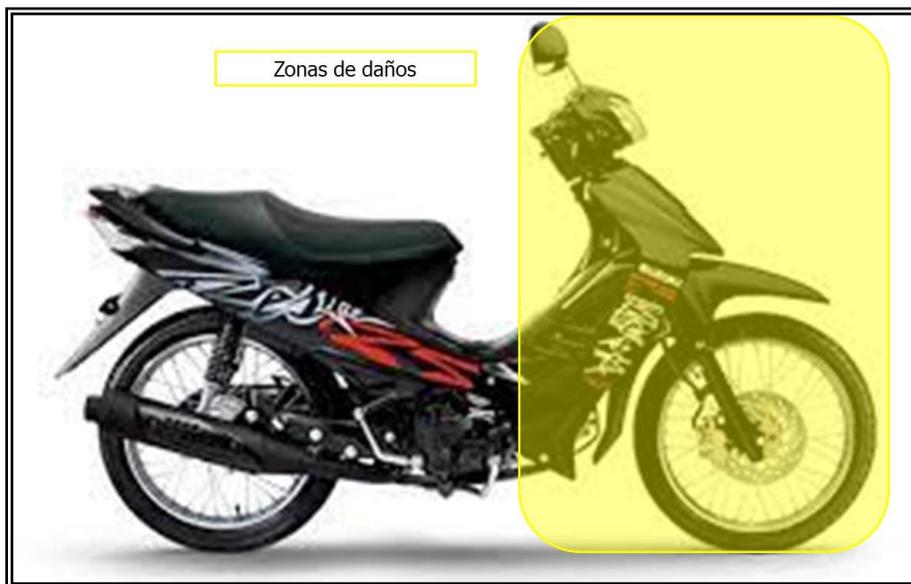
Imagen 3.6 Daños en el Vehículo 2

Dentro de la información aportada no se cuenta con registro fotográfico que nos permite relacionar el lugar de impacto, por lo anterior se utiliza una imagen de un vehículo con características similares.

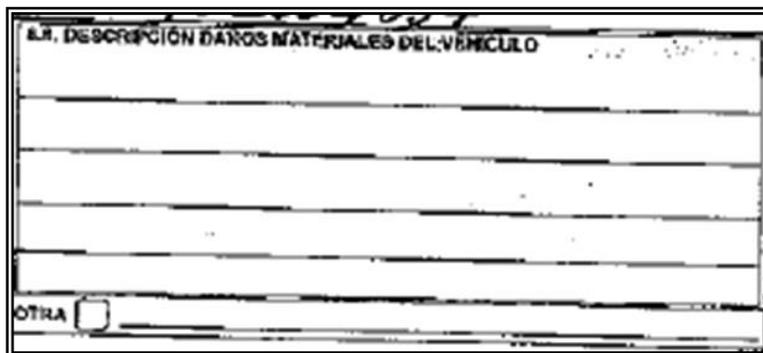
Imagen 3.8 Descripción de daños materiales

De otro lado, en el ítem de descripción de daños materiales del vehículo, la autoridad no indicó los daños:

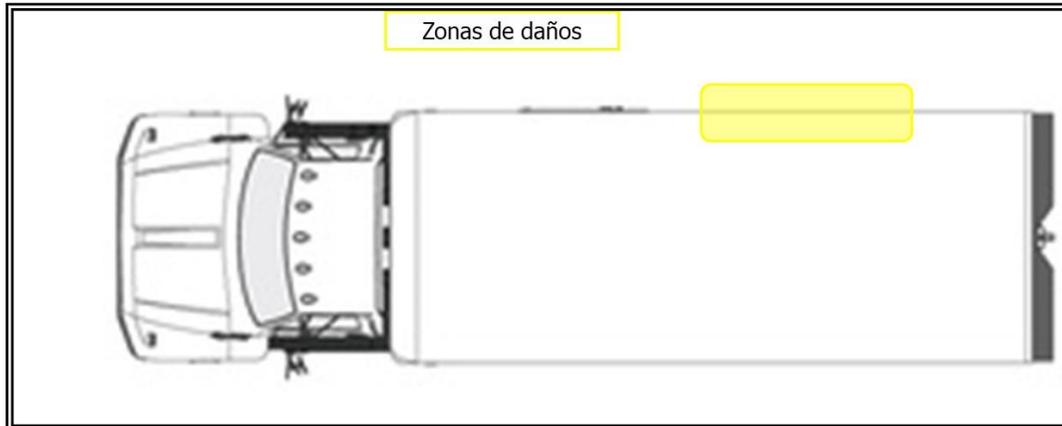
Imagen 3.9 Daños en el Vehículo 3

Dentro de la información aportada no se cuenta con registro fotográfico que nos permite relacionar el lugar de impacto, por lo anterior se utiliza una imagen de un vehículo con características similares.

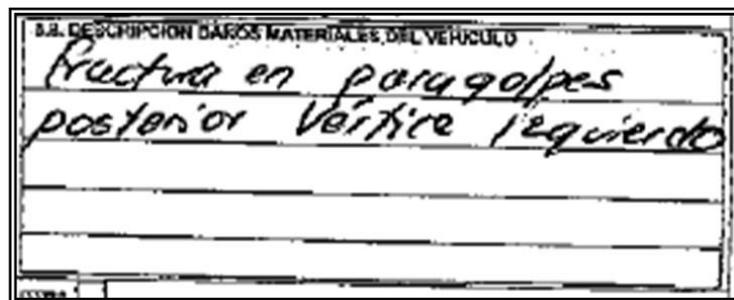
Imagen 3.11 Descripción de daños

"... Fractura en paragolpes posterior vértice izquierdo..."

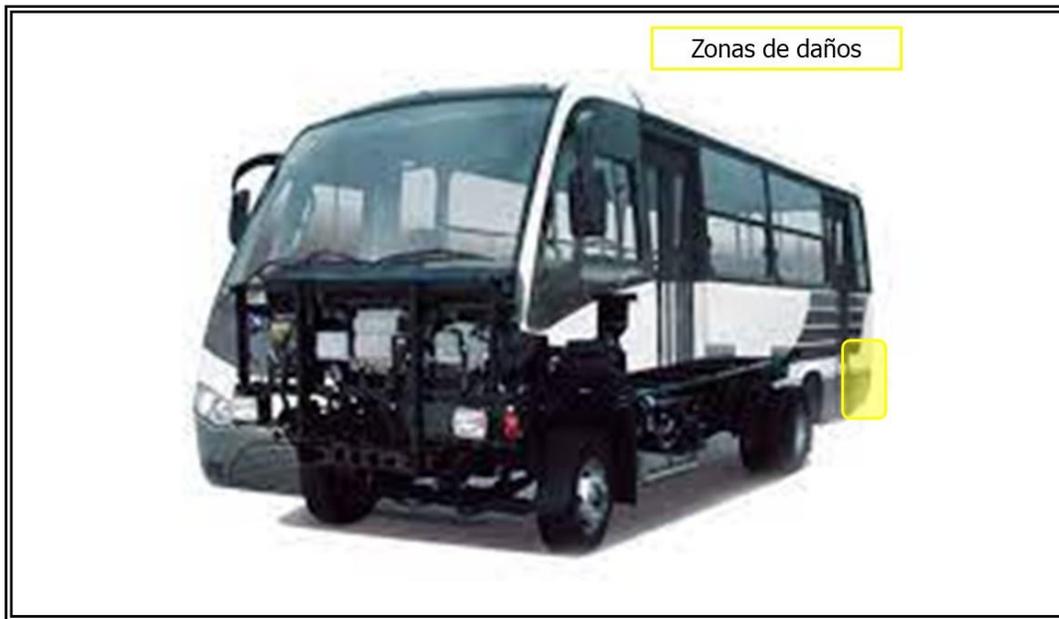
Imagen 3.12 Daños en el Vehículo 4

Dentro de la información aportada no se cuenta con registro fotográfico que nos permita relacionar el lugar de impacto, por lo anterior se utiliza una imagen de un vehículo con características similares.

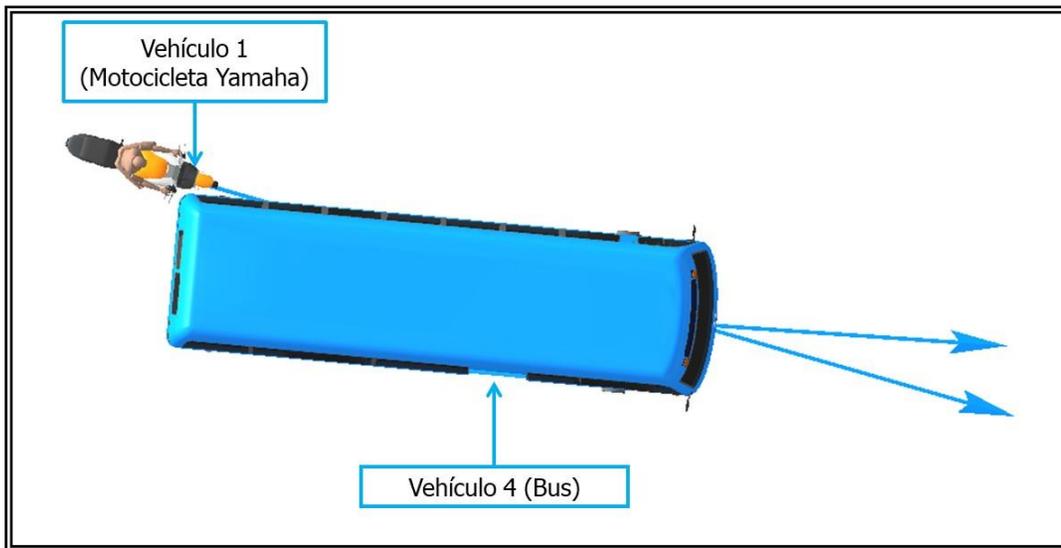
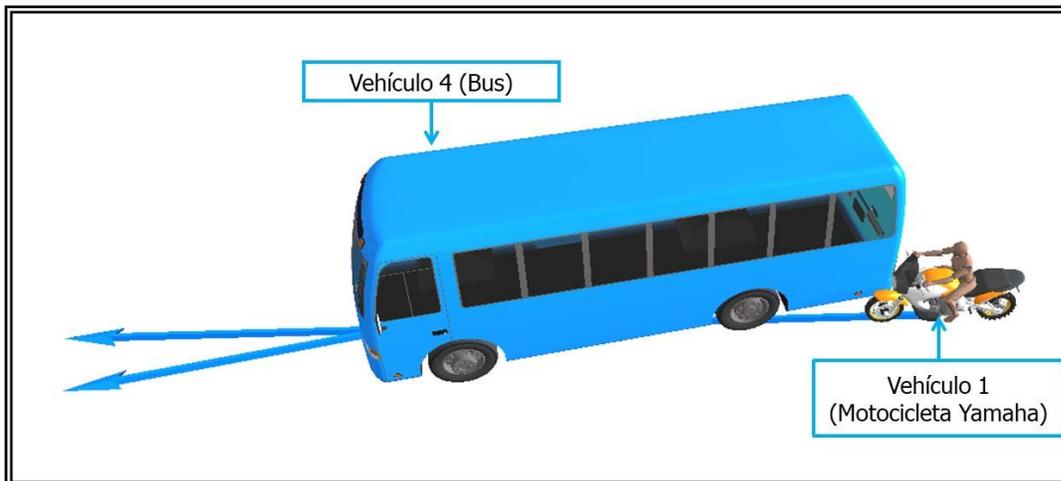
Imagen 3.13 Interacción entre vehículos 1 y 4

Un primer instante debe presentarse cuando el vehículo 1 (Motocicleta Yamaha), impacta el vertice posterior izquierdo del vehículo 4 (Bus); atendiendo lo consignado en el croquis de la autoridad y que de acuerdo al inicio de la huella de arrastre, dadas las deformaciones descritas en los vehículos involucrados, se establece como primera interacción entre el vehículo 1 (Motocicleta Yamaha) y el vehículo 4 (Bus).

- A. La causa determinante del primer impacto entre los vehículos 1 (Motocicleta Yamaha) y 4 (Bus) obedece a que el conductor del vehículo 1 (Motocicleta Yamaha) no conservaba la distancia de seguimiento al vehículo 4 (Bus) o no se encontraba atento a los demás actores viales.

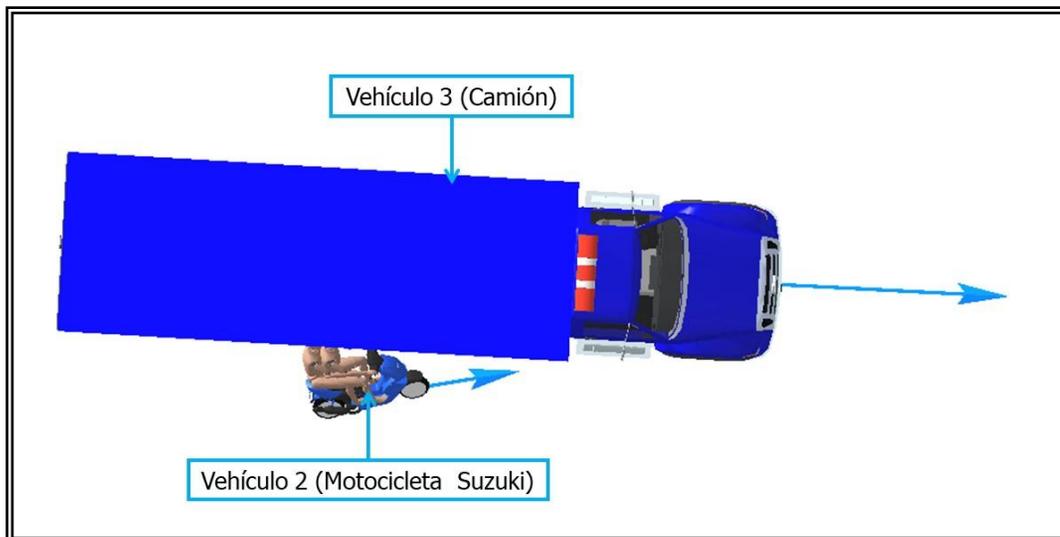
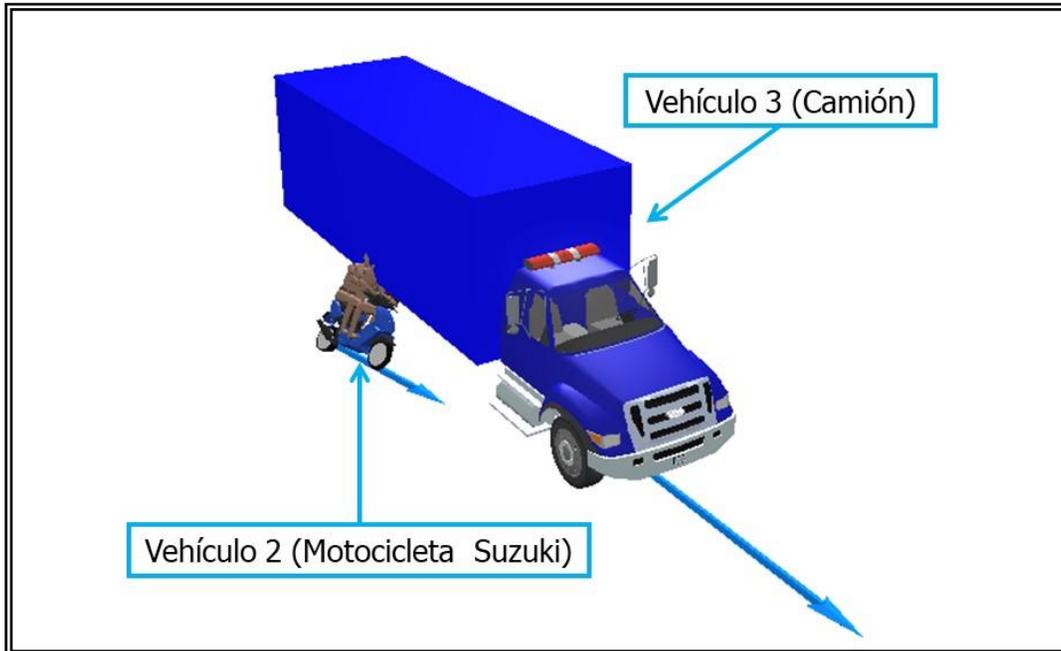
Imagen 3.15 Interacción entre vehículos 2 y 3

A partir de la ausencia de daños en el camión y en correspondencia a los rastros acotados en el eje posterior derecho del camión se determina que el vehículo 2 (Motocicleta Suzuki), inicia una desestabilización, vuelco interactuando con el lateral derecho tercio posterior del vehículo 3 (Camión); atendiendo lo consignado en el croquis de la autoridad y que de acuerdo a la huella de frenado, dadas las posiciones finales de los vehículos involucrados, es posible que se presentara en sobrepaso del camión con su lateral derecho sobre el sistema motocicleta - cuerpo del occiso.

- B. La causa determinante del segundo impacto entre los vehículos 2 (Motocicleta Suzuki) y 3 (Camión), se debe a que el vehículo 2 (Motocicleta Suzuki) desarrollaba un tránsito entre carriles en una maniobra peligrosa, desestabilizando y cayendo a la trayectoria del camión.

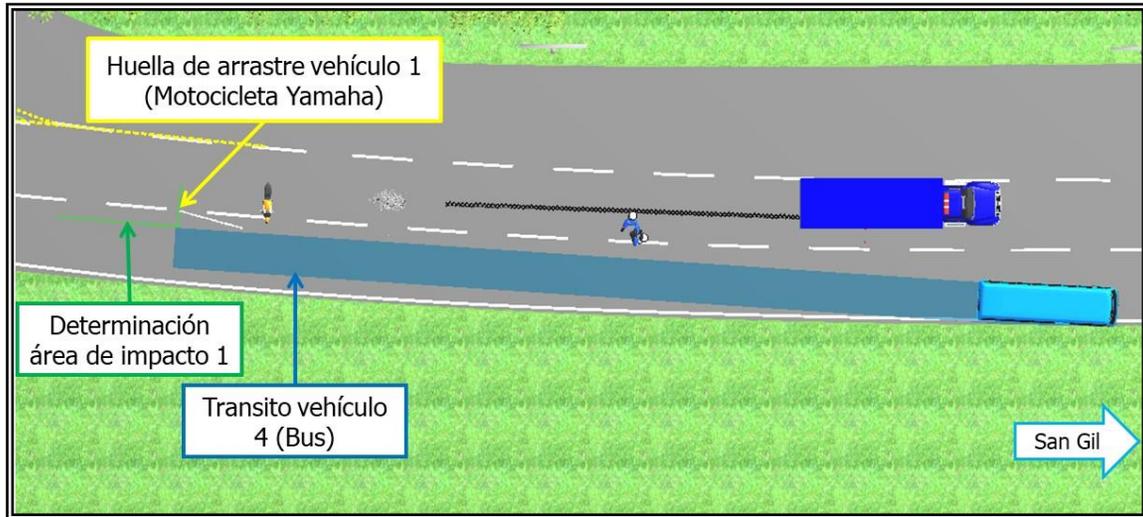
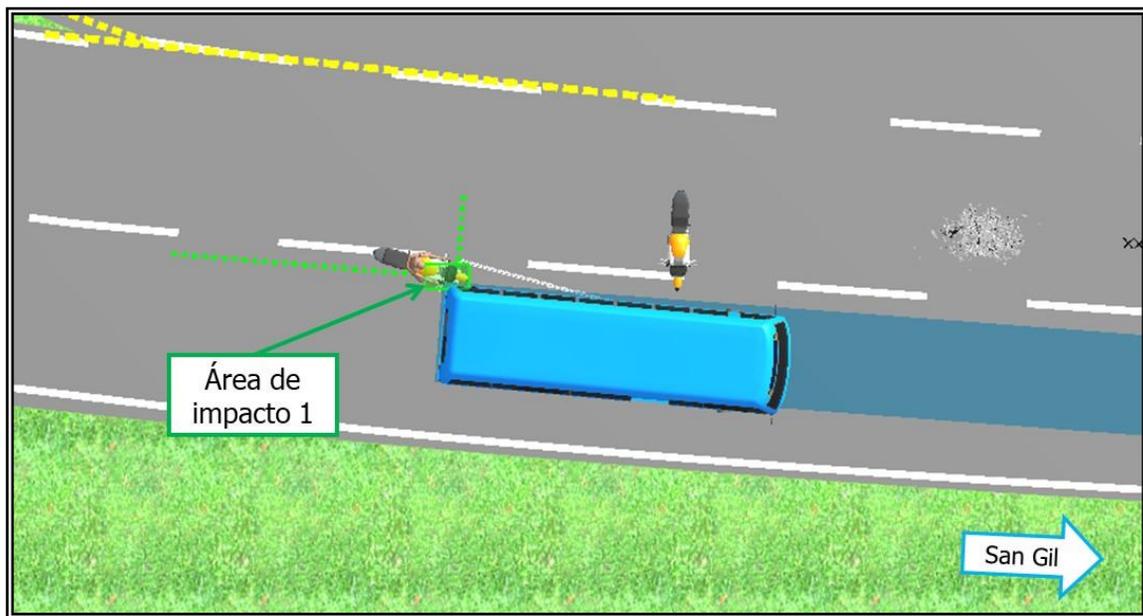
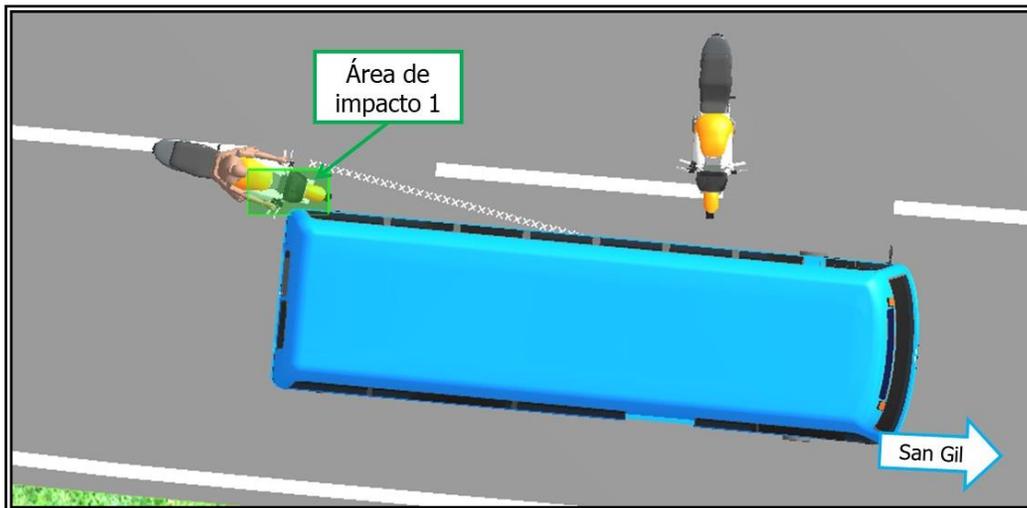
Imagen 4.3 Zona de primer impacto

Considerando la posición final de los vehículos, teniendo en cuenta la configuración de impacto señalada a partir de las deformaciones en vehículo 1 (Motocicleta Yamaha), se establece que la zona de impacto entre los vehículos 1 (Motocicleta Yamaha) y 4 (Bus) debe presentarse antes del inicio de la huella de arrastre metálico.

Tras sucedido el primer impacto, el vehículo 1 (Motocicleta Yamaha) desarrolló un vuelco desplazándose en proceso de arrastre una distancia de 2.9 m. De manera simultánea el vehículo 4 (Bus) habría desarrollado su detención luego de la

interacción sin generación de huella por bloqueo de neumáticos después de 40.5 m y finalmente.

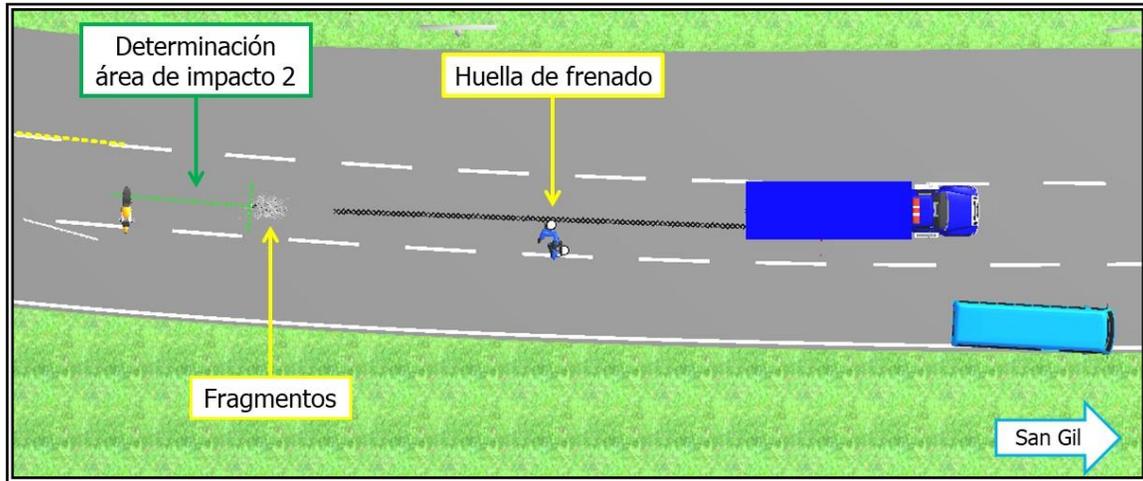
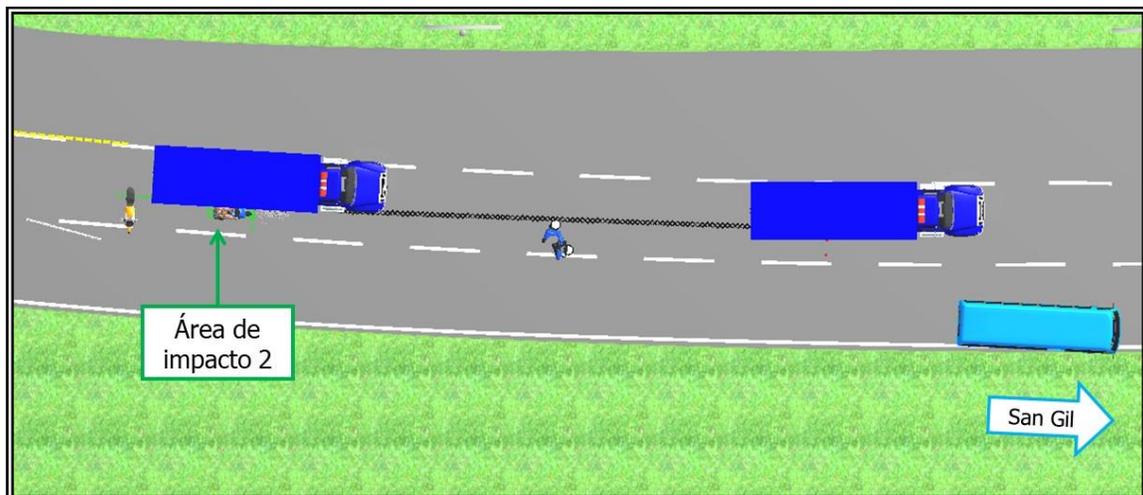
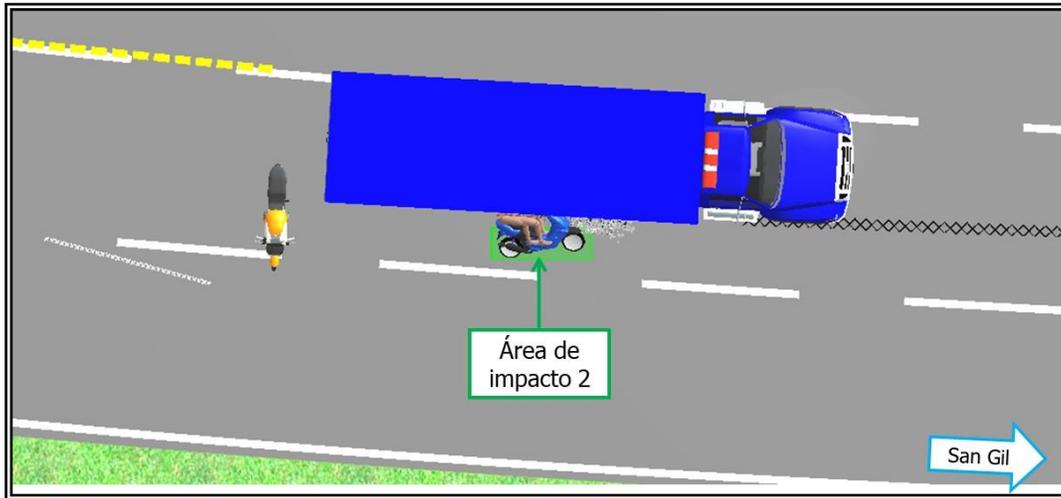
Imagen 4.6 Zona de desestabilización vehículo 2 (Motocicleta Suzuki)

Posterior al primer impacto, se desarrolla la desestabilización y vuelco del vehículo 2 (Motocicleta Suzuki) proyectando el sistema motocicleta - cuerpo en la trayectoria del vehículo 3 (Camión), produciendo el posible sobrepaso de este camión sobre el cuerpo del occiso. Se establece que el área del segundo impacto debe presentarse antes de la zona de fragmentos reportada por la autoridad en su informe Que lo ubica a 11 m de la primea zona de contacto.

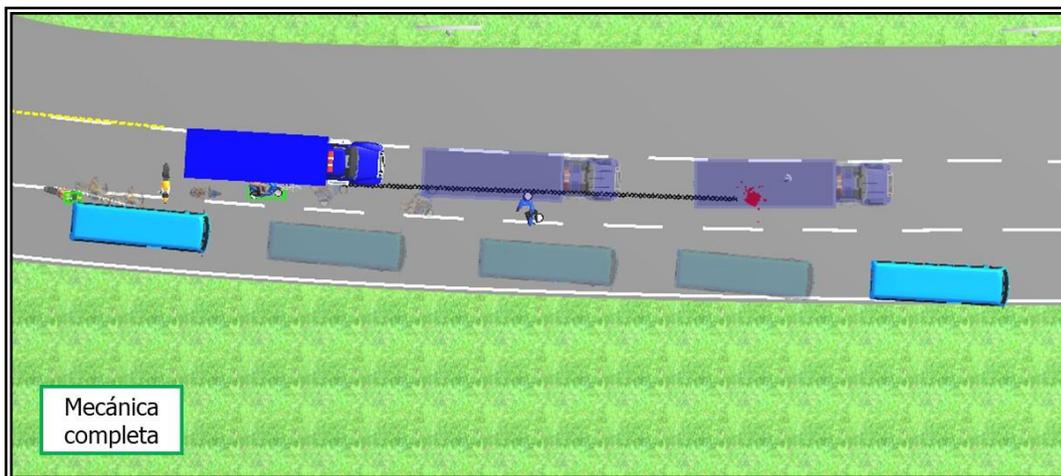
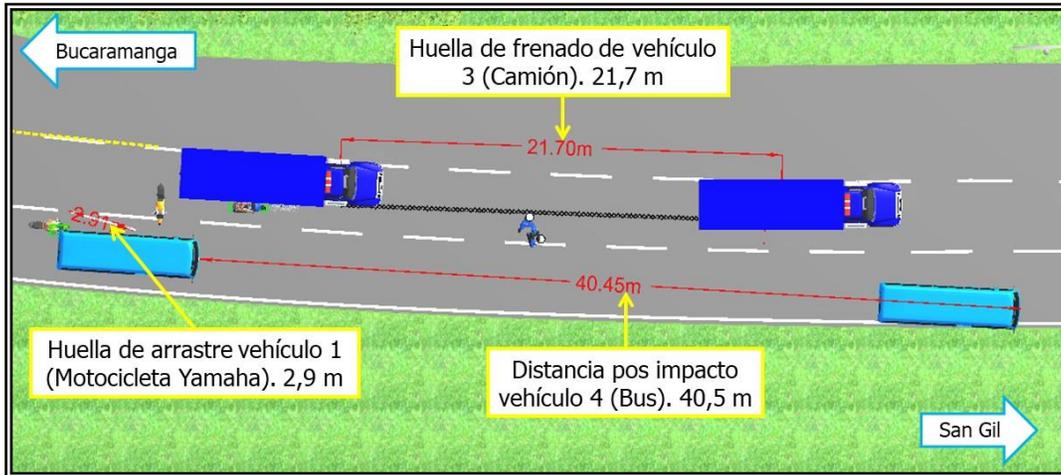
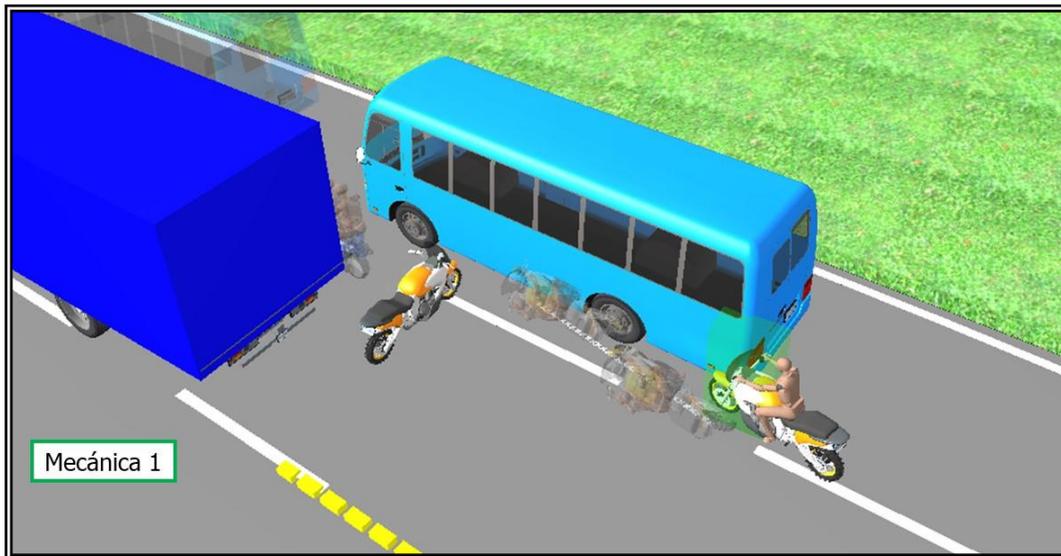
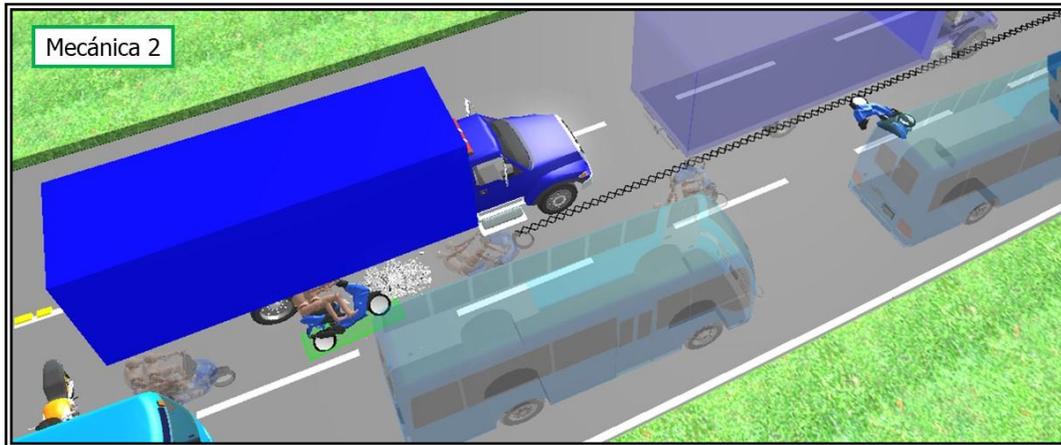
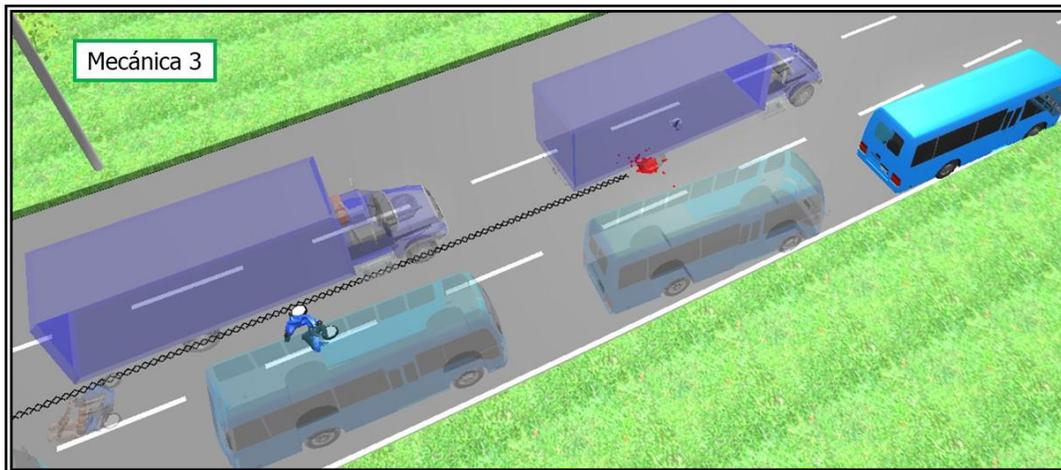
Imagen 4.9 Mecánica de colisión

El vehículo 3 (Camión) inicia una detención de emergencia marcando una huella de frenado del orden de 21.7 m llevando el vehículo 2 (Motocicleta Suzuki) en su trayectoria.

No es posible establecer el tiempo transcurrido entre el primer impacto y el segundo impacto o la simultaneidad de los eventos.

A partir de los citados señalamientos, se calcula que la velocidad mínima de tránsito para el camión se encuentra en el orden de 54.5[§] km/h.
