DOCUMENTOS RAD PENAL 684066000245201400087 VICTIMA JESUS SINAIT AREVALO AMOROCHO

INFORME INVESTIGADOR DE CAMPO (FOTOGRAFO)

LUGAR DE LA DILIGENCIA: VIA LA FORTUNA BUCARAMANGA KM 45+680 METROS

OBJETIVO DE LA DILIGENCIA: AFIJAR FOTOGRAFICAMENTE EL LUGAR DE LOS HECHOS, EMP Y EF EN ACCIDENTE DE TRANSITO CON LESIONADO.

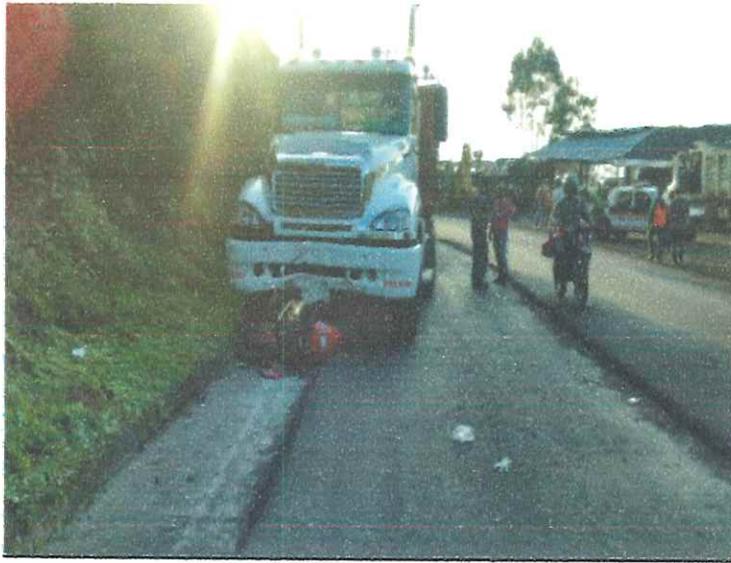
IMAGEN 1

FOTOGRAFÍA N1 Fotografía tomada en sentido Bucaramanga la fortuna km 45+680 metros se observa la posición final de los vehículos tipo tracto camión de placas SSZ-055 y la motocicleta de placas DXB-12D.

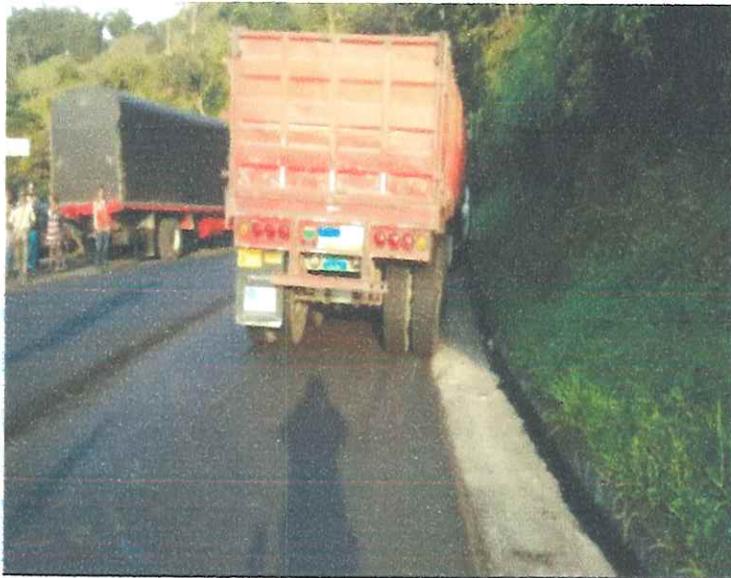
IMAGEN 2

Fotografía tomada en sentido la fortuna- Bucaramanga km 45+680 metros se observa la posición final del vehículo tipo tracto camión de placas SSZ-055 y el RO- 7556

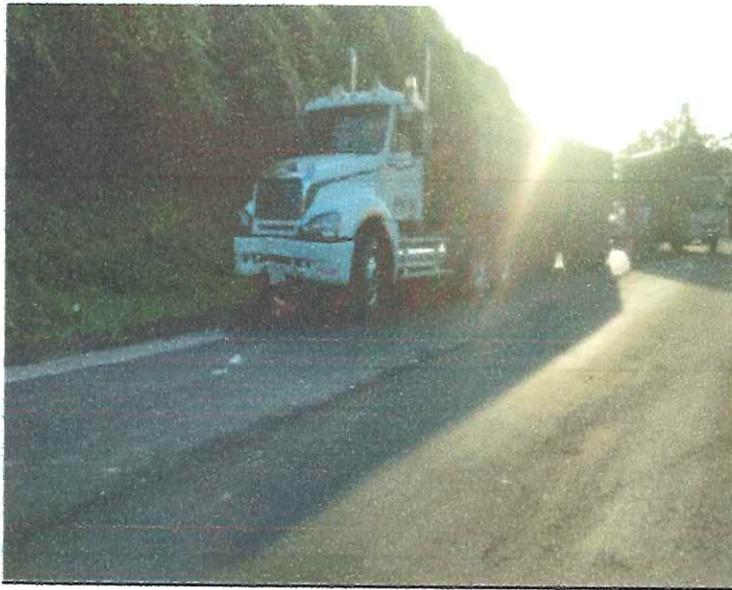
IMAGEN 3

FOTOGRAFÍA N3: En esta fotografía se observa un borde en la capa de rodadura

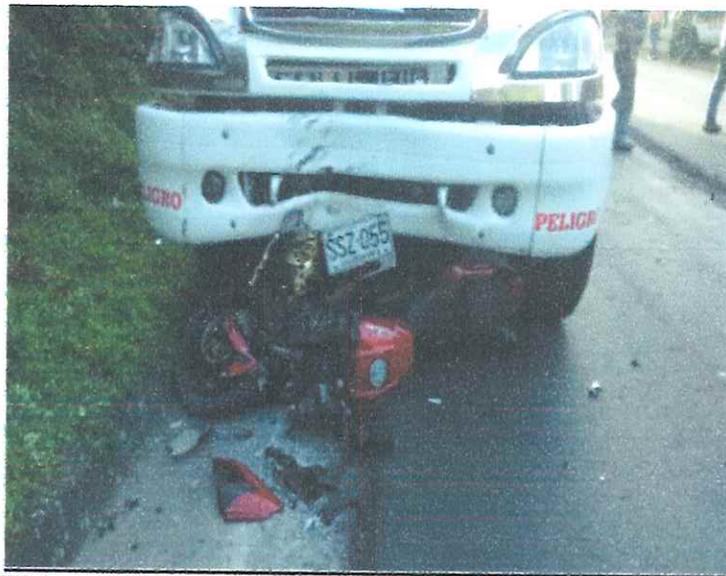
IMAGEN 4

FOTOGRAFÍA N4: En esta fotografía se observan los daños ocasionados a los vehículos.

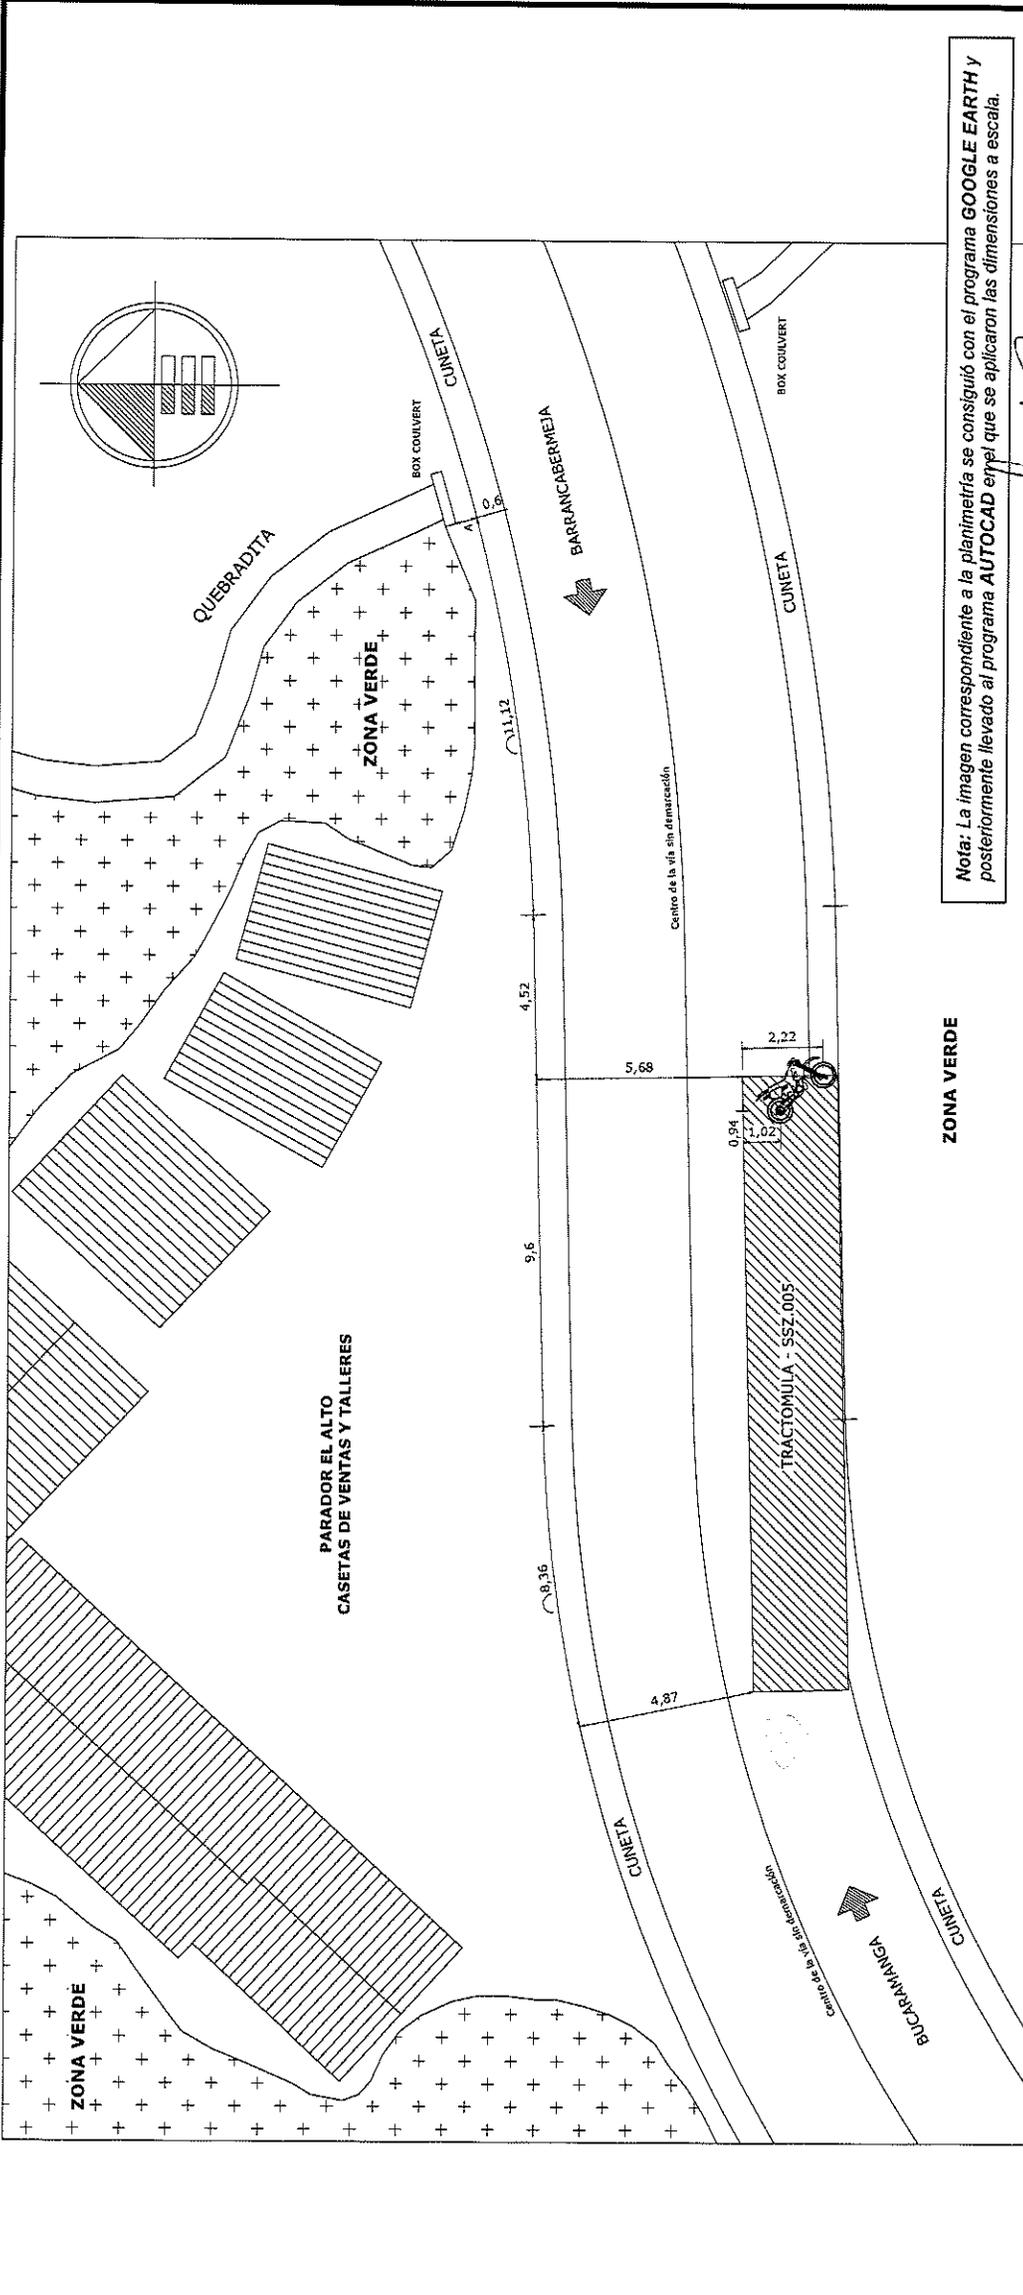
Nota: La imagen correspondiente a la planimetría se consiguió con el programa **GOOGLE EARTH** y posteriormente llevado al programa **AUTOCAD** en el que se aplicaron las dimensiones a escala.

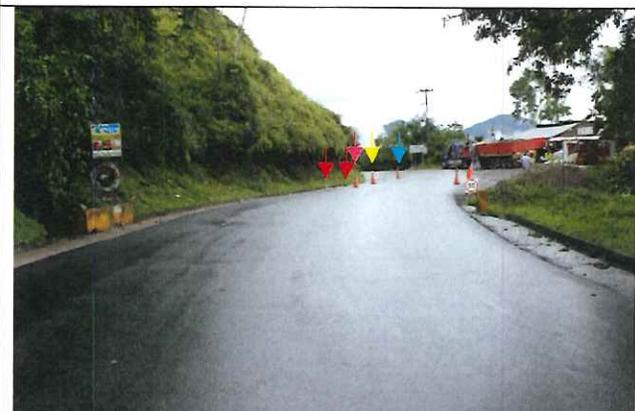
IMAGEN 21. TOMA 21. Sentido de la vía de Bucaramanga hacia Barrancabermeja. Se muestra con flechas celeste la posición de los ejes izquierdos del camión, representados con los conos y con flechas rojas la posición de los ejes de la motocicleta, representados con bloques de concreto; de acuerdo a ubicación realizada por el policía de carreteras.

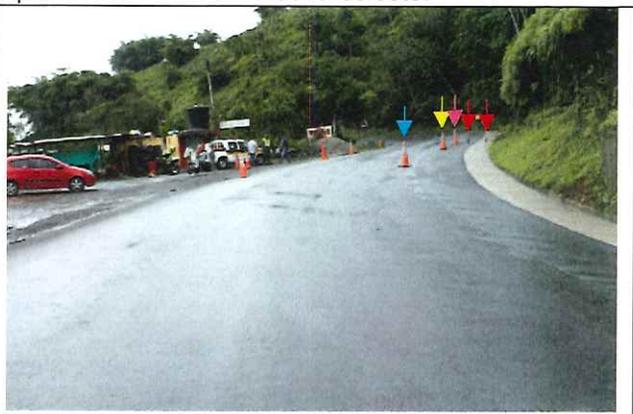
IMAGEN 26. TOMA 26. Sentido de la vía de Barrancabermeja hacia Bucaramanga KM 45+680 METROS (LEBRIJA). Se muestra con flechas celeste la posición de los ejes izquierdos del camión, representados con los conos y con flechas rojas la posición de los ejes de la motocicleta, representados con bloques de concreto; de acuerdo a ubicación realizada por el policía de carreteras.

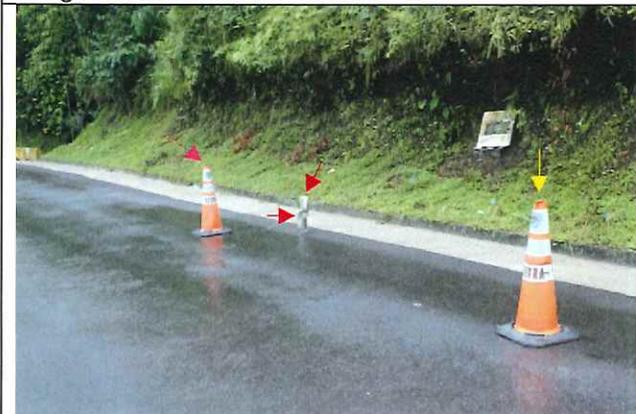
IMAGEN 31. TOMA 31. Ejes izquierdos del camión y ejes de la motocicleta.

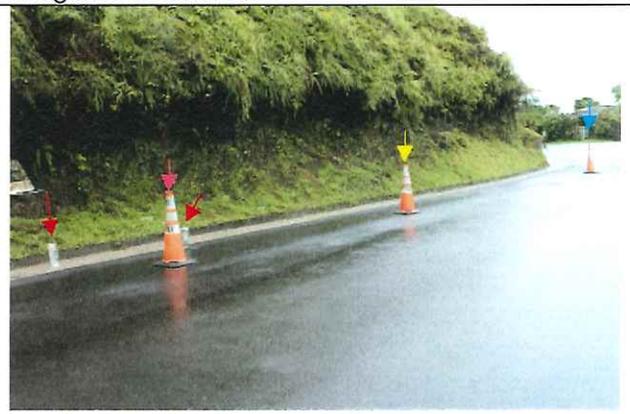
IMAGEN 32. TOMA 32. Ejes de la motocicleta con respecto a los ejes izquierdos del camión.

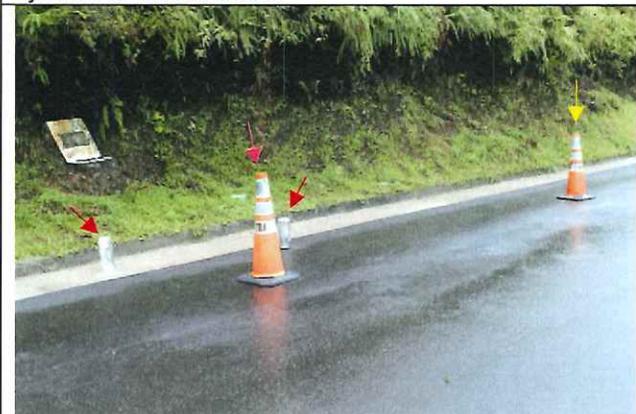
IMAGEN 33. TOMA 33. Ejes de la motocicleta con respecto al eje izquierdo delantero del camión.

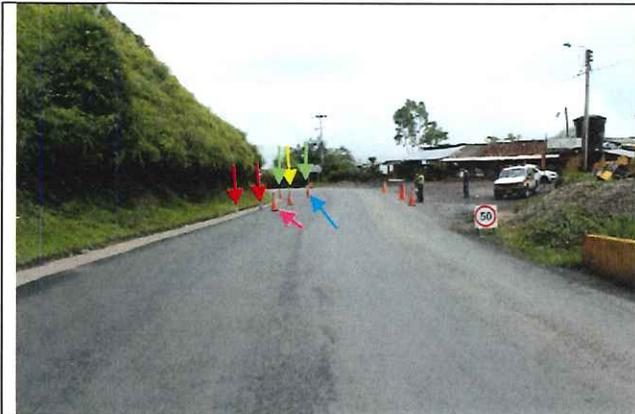
IMAGEN 35. TOMA 86. Vía en sentido Bucaramanga- Barrancabermeja, se observan los ejes de la motocicleta y del camión por la parte izquierda, con flecha color verde se muestran los conos que se usaron para indicar las frenadas.

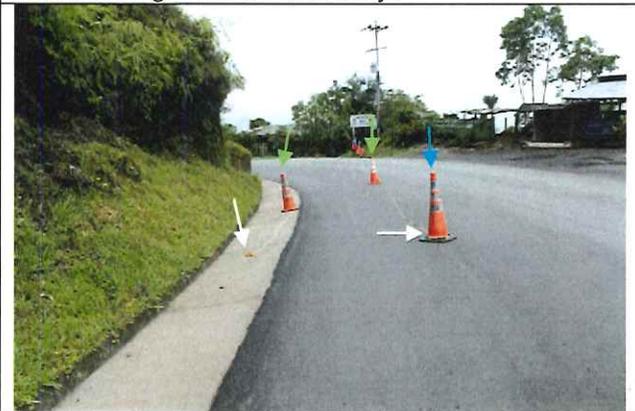
IMAGEN 39. TOMA 90. Vía en sentido Bucaramanga- Barrancabermeja, con flechas blancas se muestra el final de las huellas de arrastre.

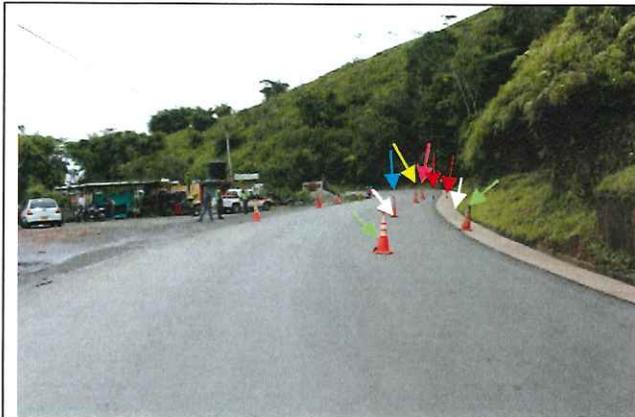
IMAGEN 41. TOMA 92. Vía en sentido Barrancabermeja- Bucaramanga KM 45+680 METROS (LEBRIJA), muestra posición final de los vehículos y huella de arrastre.

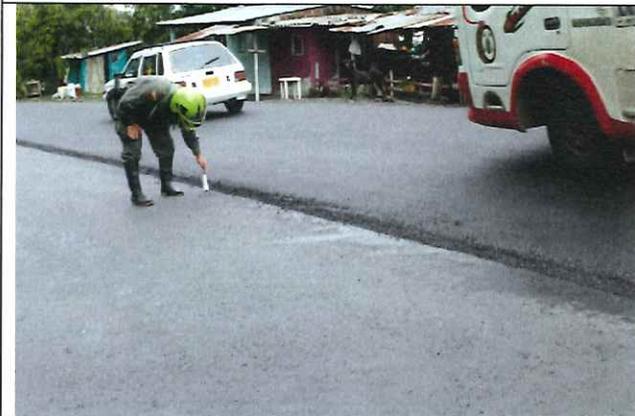
IMAGEN 43. TOMA 94. Diferencia de nivel entre la capa de pavimento antigua y la nueva.

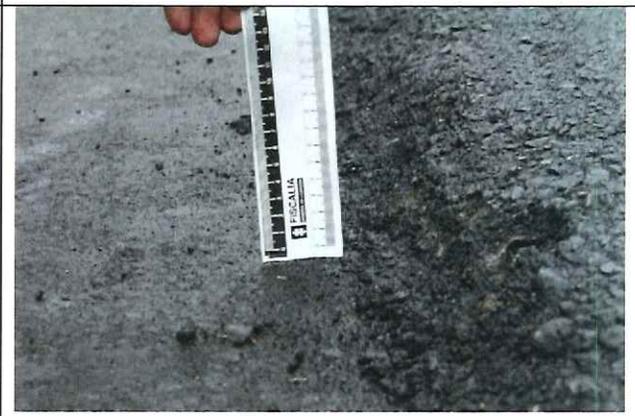
IMAGEN 44. TOMA 95. Altura de la capa de pavimento nueva aproximadamente 6 centímetros.

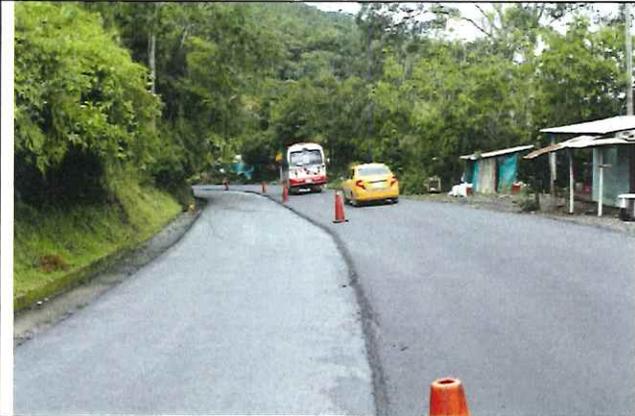
IMAGEN 45. TOMA 98. Diferencia del pavimento nuevo con respecto a pavimento antiguo en la vía que conduce de Bucaramanga a Barrancabermeja aproximadamente 300 metros más adelante del lugar de los hechos.

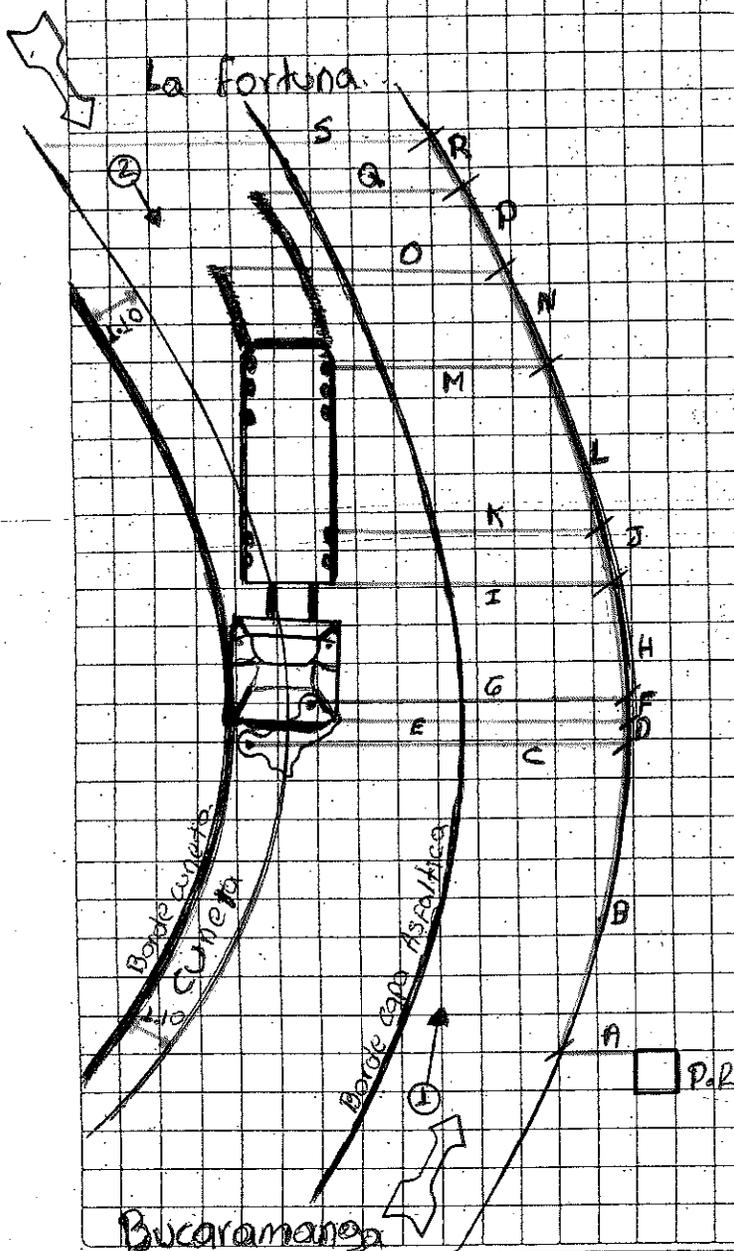
P.R. Alcantarilla
 Huellas de frenado

Sentido vial
 Trayectoria vehiculos

HUELLA DE FRENO		
No.	METROS	Cts.
2	0.1	100
