CONTESTACION DEMANDA Y LLAMAMIENTO EN GARANTIA RAD. 2021-00155 DTE JOSE DAVID BAYONA PLATA y otros y DDO JORGE AVILIO VERA BAUTISTA y otros

REF: CONTESTACIÓN DE DEMANDA Y LLAMAMIENTO EN GARANTÍA

Proceso: DEMANDA DECLARATIVA VERBAL DE RESPONSABILIDAD CIVIL EXTRACONTRACTUAL.

ÁLBUM FOTOGRÁFICO CORRESPONDIENTE AL ACCIDENTE EN LA VÍA SAN GIL - BUCARAMANGA EN EL KM. 22+400 Mtrs DONDE RESULTARON DOS PERSONAS LESIONADAS.

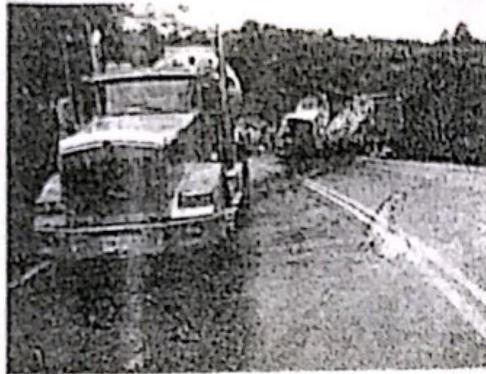
FOTOGRAFIA N1 PLANO GENERAL: Fotografía tomada en sentido San Gil - Bucaramanga a la altura del Km. 22+400 Mtrs donde ocurrió el accidente de tránsito encontrándose involucrados dos vehículos uno de ellos un tracto camión de color verde placas SON-491 y un vehículo tipo camión color blanco de placas USE-010, en donde iban las dos personas que resultaron lesionadas.

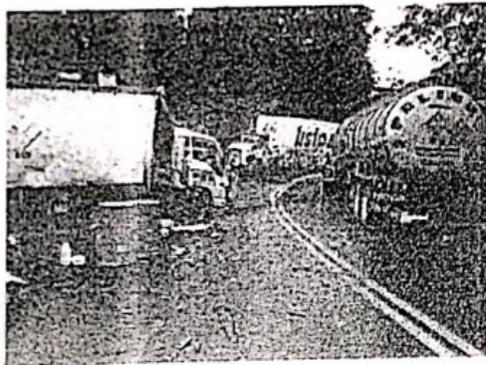
FOTOGRAFIA N2 PLANO GENERAL: Fotografía tomada en sentido Bucaramanga - San Gil a la altura del Km. 22+400 Mtrs donde se observa la mercancía que trasportaba el vehículo camión furgón y el derrame que había en la vía después de los hechos.

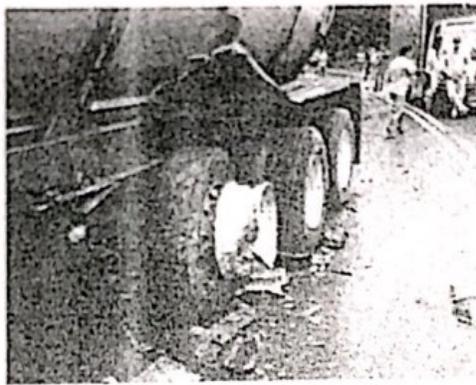
FOTOGRAFIA N4 PLANO MEDIO: Fotografía tomada de frente con el fin de esclarecer los daños ocasionados del vehículo tipo tracto camión de placas SON-491, en los ejes traseros del remolque donde podemos observar que pudo haber sido la colisión del vehículo tipo camión.

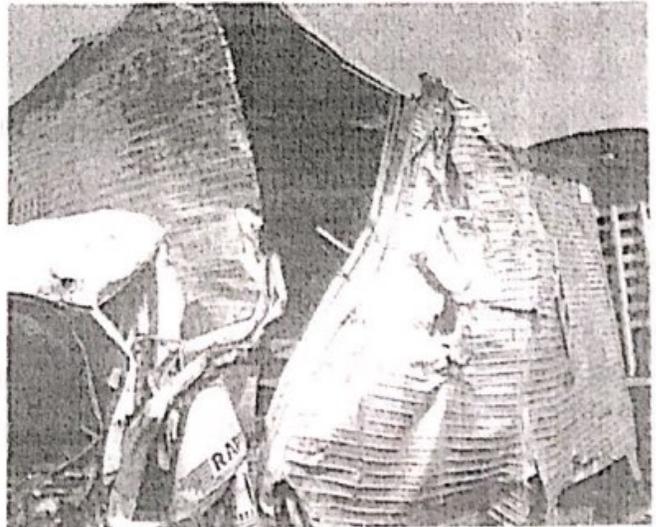
GRAFICA Nro. 05 y 06: Observamos lados derecho e izquierdo del furgon totalmente destruido
Atentamente

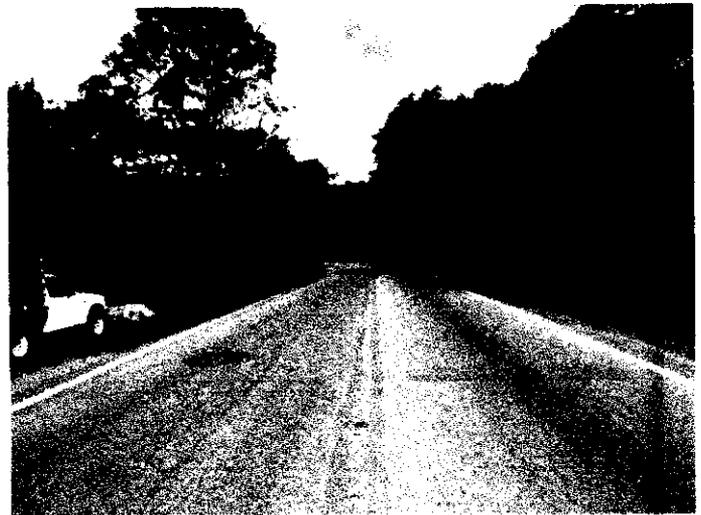
Fotografía No. 5 y 6. Sentido San Gil-Bucaramanga: Se observa un tramo vial recto continuado por un tramo vial curvo, carpeta asfáltica en buen estado de conservación, una calzada, dos carriles; doble sentido de circulación; con una edificación en el costado izquierdo; con vegetación en el costado derecho; con señalización vertical SP 01 curva peligrosa a la izquierda; con señalización horizontal líneas de borde y doble línea continua amarilla. Sentido vehicular del camión de placas USE 010

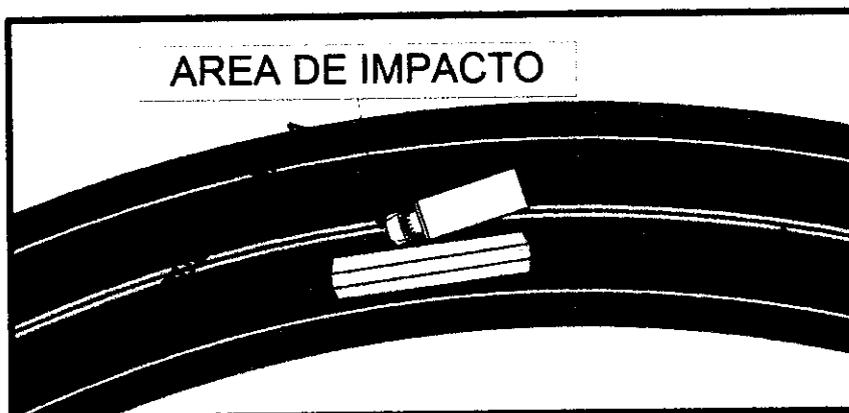
IMAGEN No. 10

Con respecto al análisis expuesto en el párrafo anterior y a la posición relativa podemos decir, que en el impacto el vehículo articulado se encontraba en el carril derecho de sentido Bucaramanga-San Gil y la parte lateral izquierda tercio anterior del vehículo camión se encontraba en el mismo carril; como se ilustra en la siguiente imagen:

En el momento del impacto el vehículo articulado se encontraba en el carril derecho de sentido Bucaramanga-San Gil y la parte lateral izquierdo tercio anterior del camión se encontraba en el mismo carril.

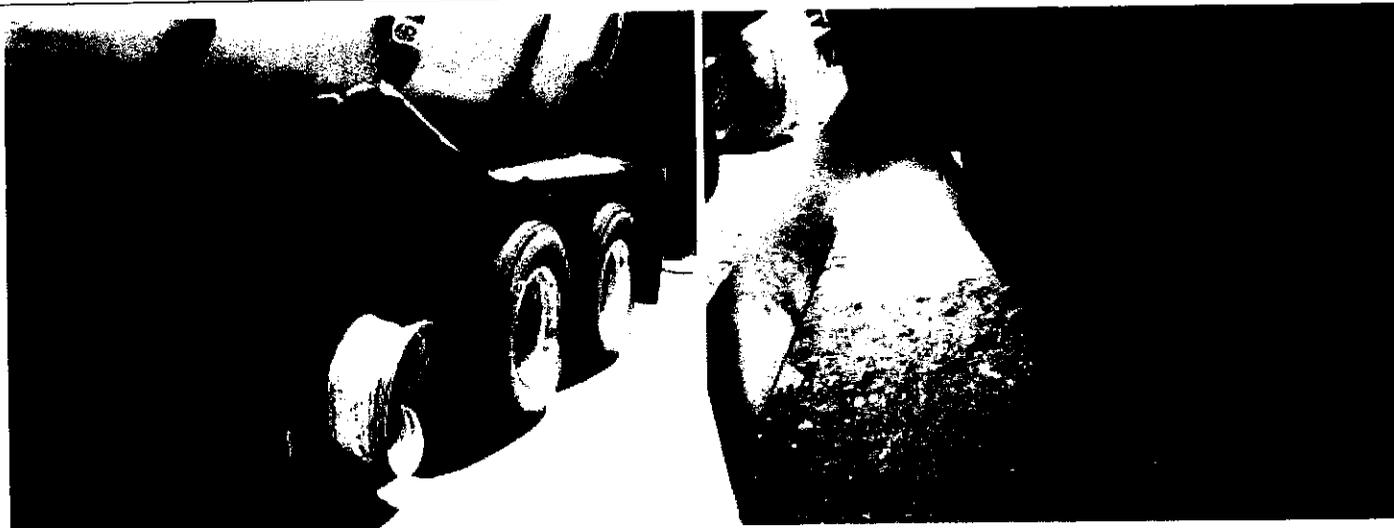
GRAFICA Nro. 07 y 08: Observamos su llanta del troque delantero del tráiler estallada y rin torcido. Templete del troque delantero partido. Soporte delantero del troque desprendido.

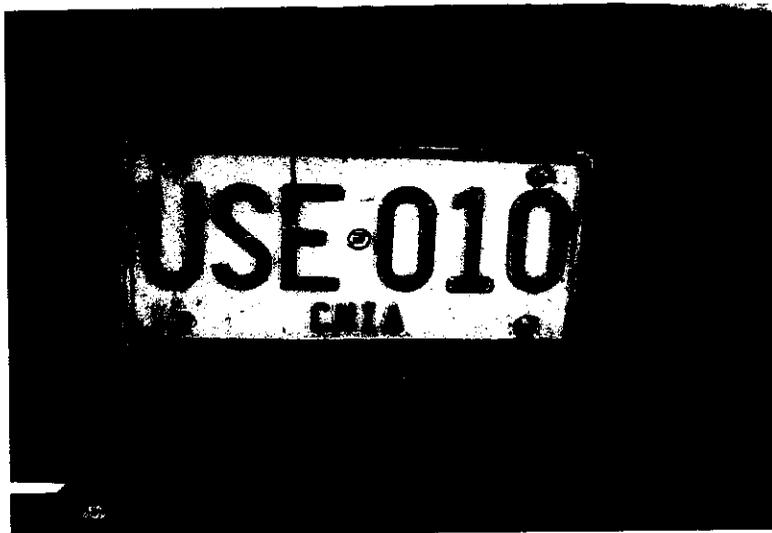
GRAFICA Nro. 01: Observamos su placa USE-010, CLASE: FURGÓN, marca: CHEVROLET, color: BLANCO ARCO BICAPA.

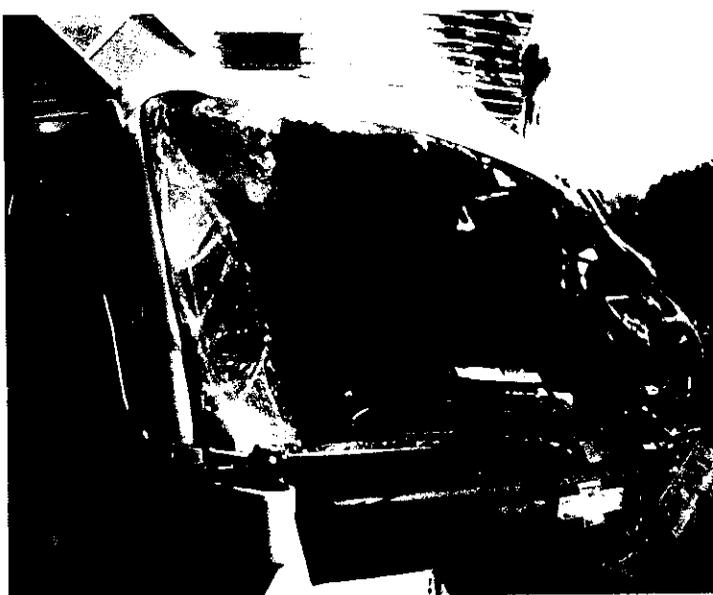
GRAFICA Nro. 04 y 05: Observamos su parabrisas roto y su volante doblado.
