RADICADO - 68001310301020210015500 / Dte. JOSE DAVID BAYONA Y OTROS / DDOS. ALLIANZ, JORGE LUIS MESA ACOSTA Y 2 MAS

ASUNTO: CONTESTACIÓN DEMANDA FORMULADA en contra de ALLIANZ SEGUROS S.A.

ÁLBUM FOTOGRÁFICO: CORRESPONDIENTE AL ACCIDENTE EN LA VÍA SAN GIL - BUCARAMANGA EN EL KM. 22+400 Mtrs DONDE RESULTARON DOS PERSONAS LESIONADAS.

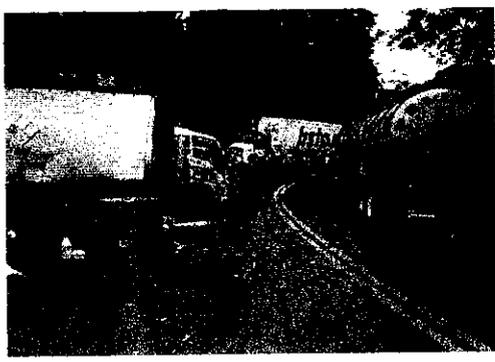
FOTOGRAFÍA N2 PLANO GENERAL: Fotografía tomada en sentido Bucaramanga - San Gil a la altura del Km. 22+400 Mtrs donde se observa la mercancía que trasportaba el vehículo camión furgón y el derrame que había en la vía después de los hechos.

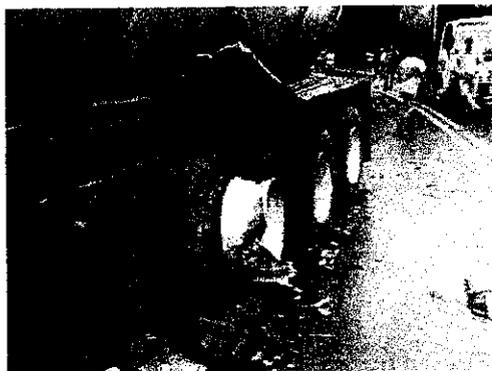
FOTOGRAFÍA N4 PLANO MEDIO: Fotografía tomada de frente con el fin de esclarecer los daños ocasionados del vehículo tipo tracto camión de placas SON-491, en los ejes traseros del remolque donde podemos observar que pudo haber sido la colisión del vehículo tipo camión.

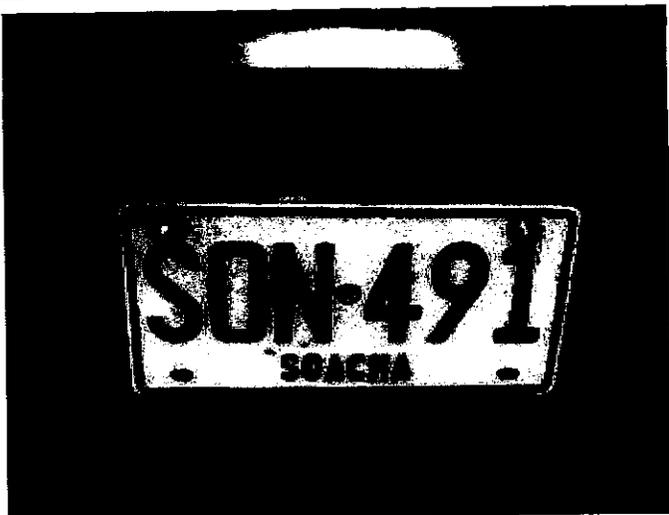
GRAFICA Nro. 01 y 02: Observamos su placa SON-491, CLASE: TRACTO CAMIÓN, marca: KENWORTH, color: VERDE. Se observa su placa de tráiler R65959.

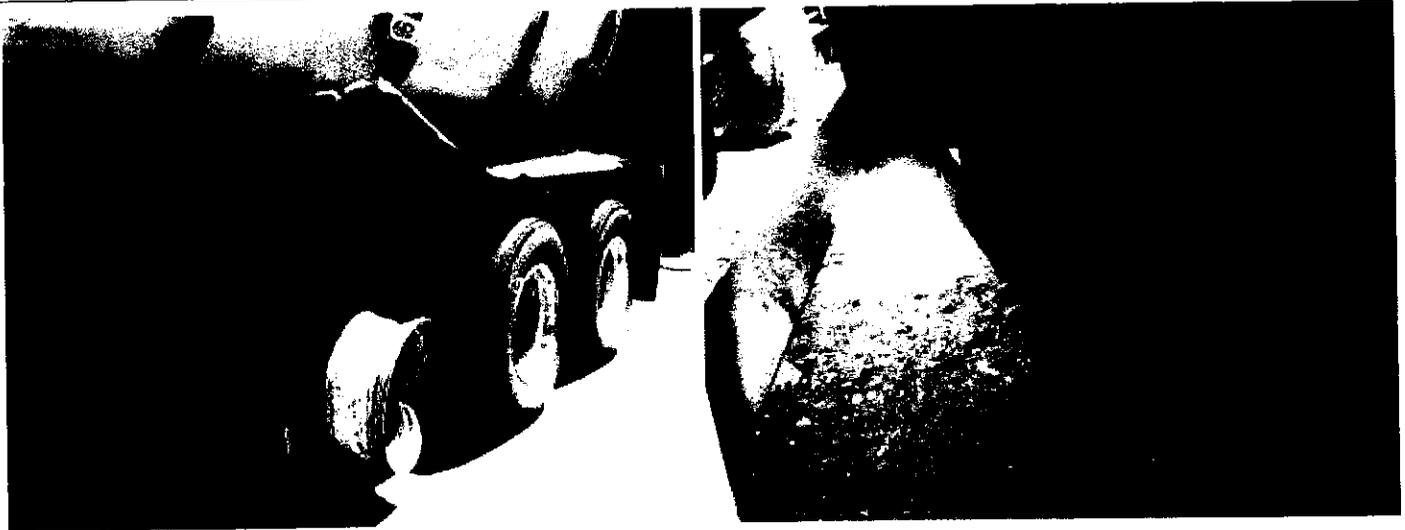
GRAFICA Nro. 07 y 08: Observamos su llanta del troque delantero del tráiler estallada y rin torcido. Templete del troque delantero partido. Soporte delantero del troque desprendido.

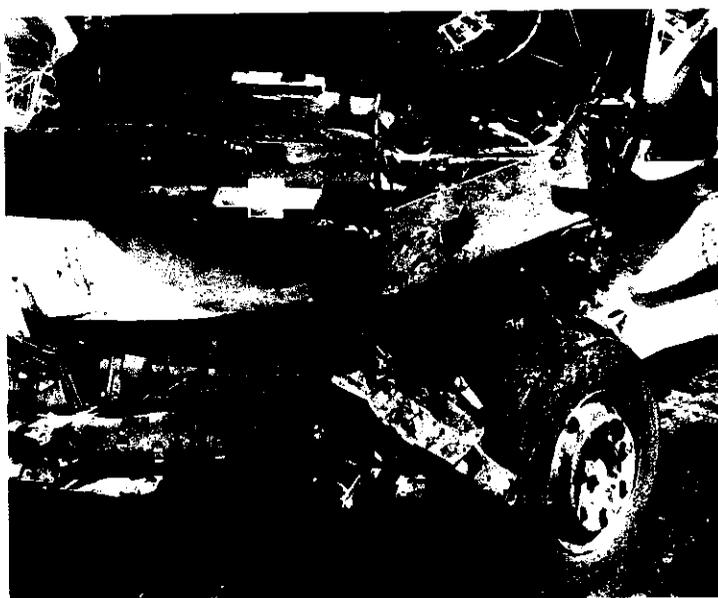
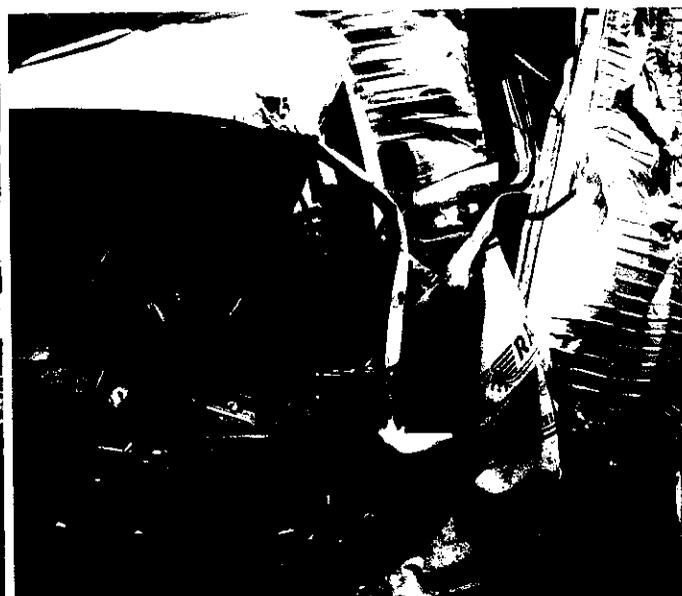
GRAFICA Nro. 02 y 03: Observamos su chasis torcido, cabina parte frontal totalmente destruida, su puerta lado izquierdo doblada y techo de cabina doblado.

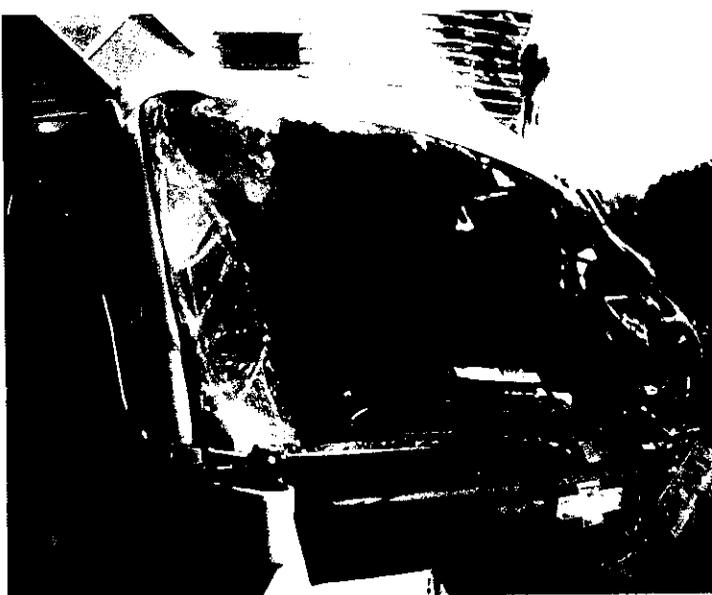
GRAFICA Nro. 04 y 05: Observamos su parabrisas roto y su volante doblado.

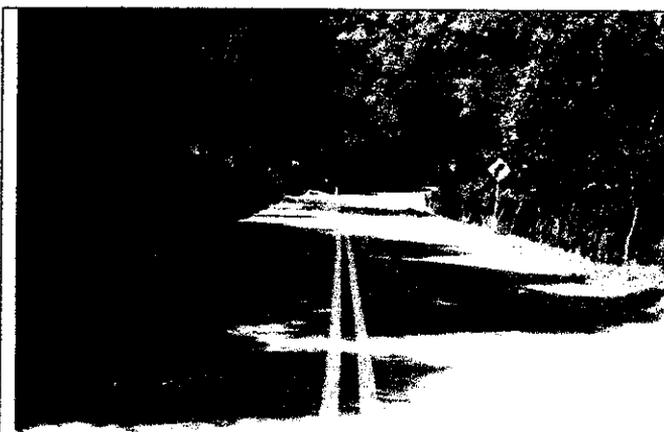
IMAGEN 1. TOMA 1. A partir de esta imagen se grafica la diligencia de inspección al lugar de los hechos sentido Bucaramanga – San Gil kilómetro 22+400 metros, y se observan las características actuales de la vía.-

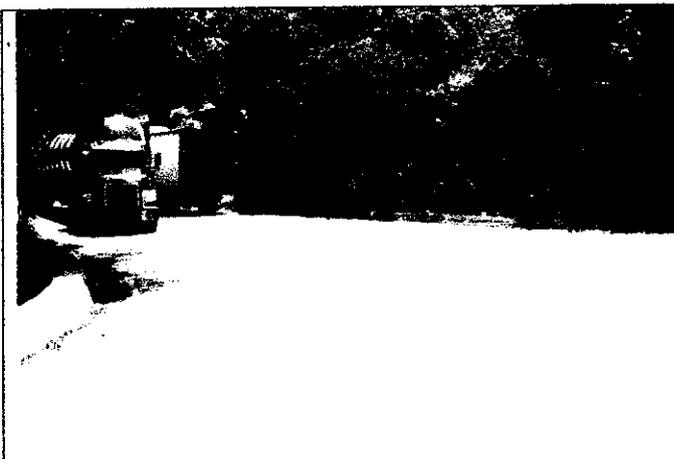
IMAGEN 13. TOMA 14 Sentido contrario a las anteriores (San Gil- Bucaramanga), se observa posición de los vehículos en el punto de impacto.

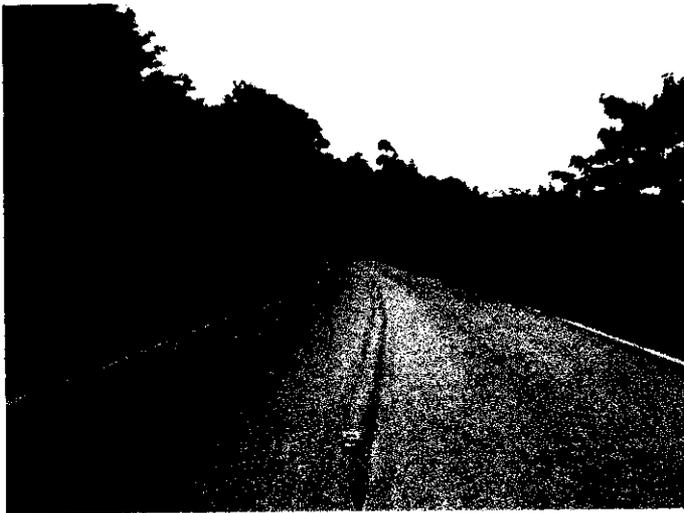
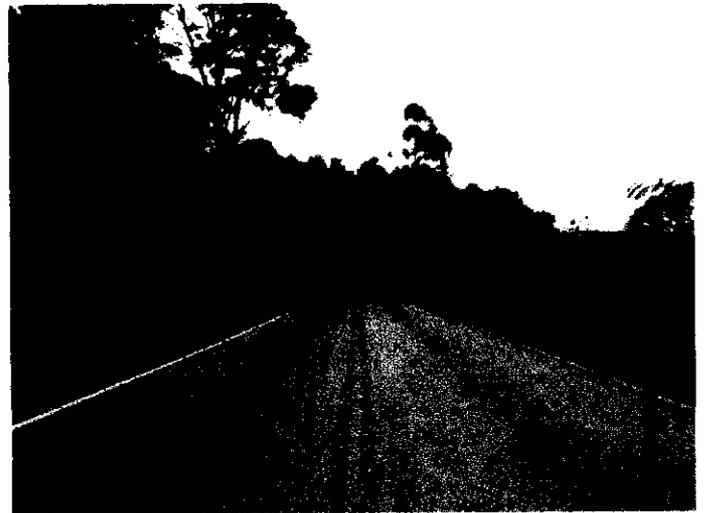
Fotografía No. 1 y 2. Sentido Bucaramanga-San Gil se observa un tramo vial recto continuado por una curva con pendiente descendente de 0,8 %, se observa vegetación en los costados, una calzada con un ancho de 8,00 metros, dos carriles, doble sentido de circulación, carpeta asfáltica en buen estado de conservación, sin iluminación artificial (postes de alumbrado público), con señalización horizontal líneas de borde y doble línea continua amarilla; con señalización vertical SP 04 curva pronunciada a la derecha. Sentido vehicular del tracto camión de placas SON 491.

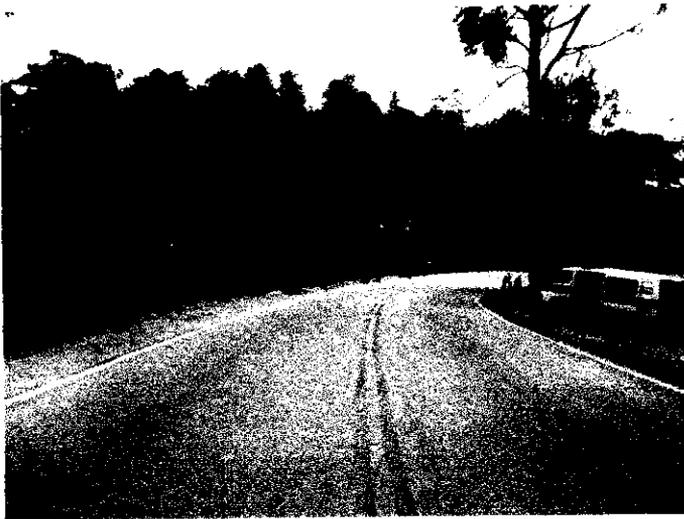
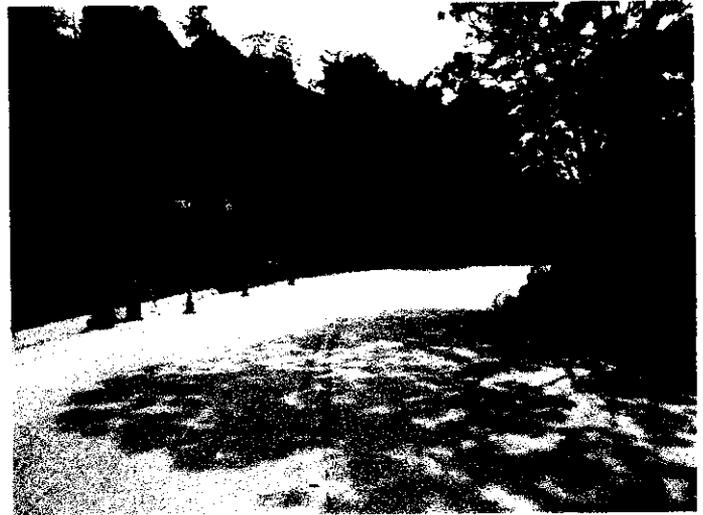
Fotografía No. 3 y 4. Sentido Bucaramanga-San Gil. Se observa un tramo vial curvo con radio de curva de 54 metros; peralte de 5,5 y una pendiente de 0,8, carpeta asfáltica en buen estado de conservación, una calzada dos carriles de doble sentido vial; con un campo visual limitado por el diseño de la vía curva y la vegetación en los costados. Sentido vehicular del tracto camión de placas SON 491.

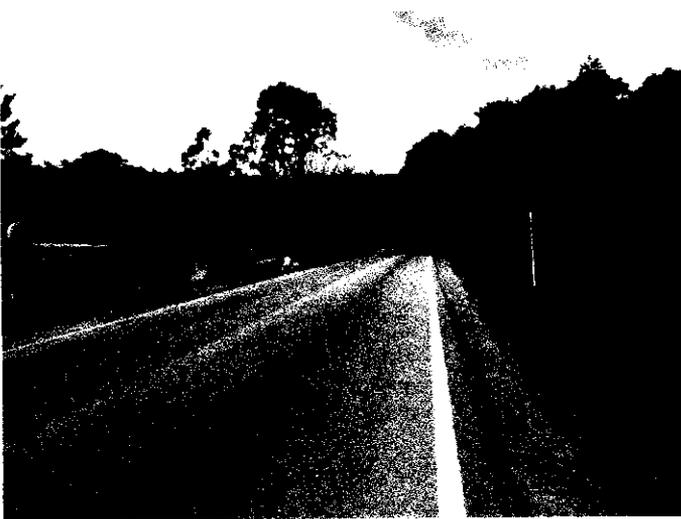
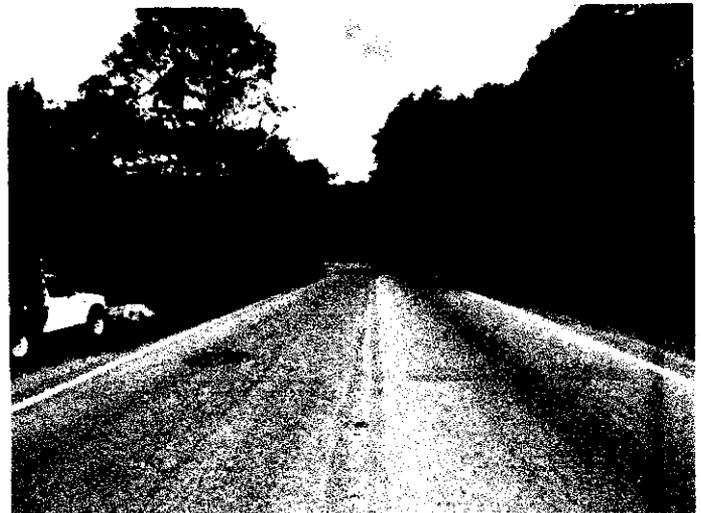
Fotografía No. 5 y 6. Sentido San Gil-Bucaramanga: Se observa un tramo vial recto continuado por un tramo vial curvo, carpeta asfáltica en buen estado de conservación, una calzada, dos carriles; doble sentido de circulación; con una edificación en el costado izquierdo; con vegetación en el costado derecho; con señalización vertical SP 01 curva peligrosa a la izquierda; con señalización horizontal líneas de borde y doble línea continua amarilla. Sentido vehicular del camión de placas USE 010

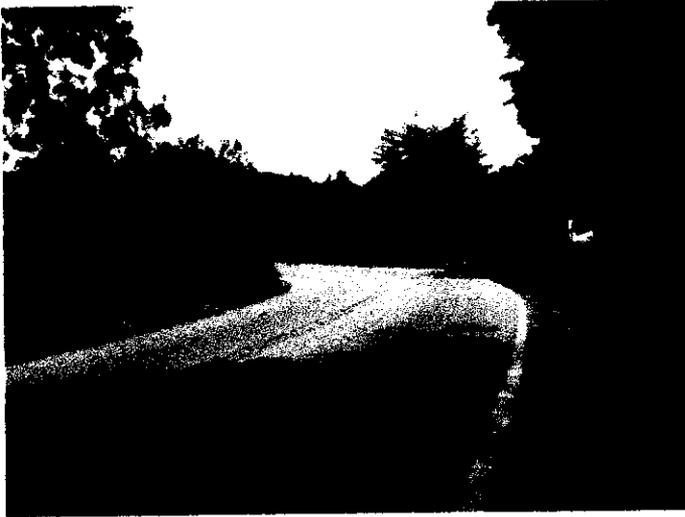
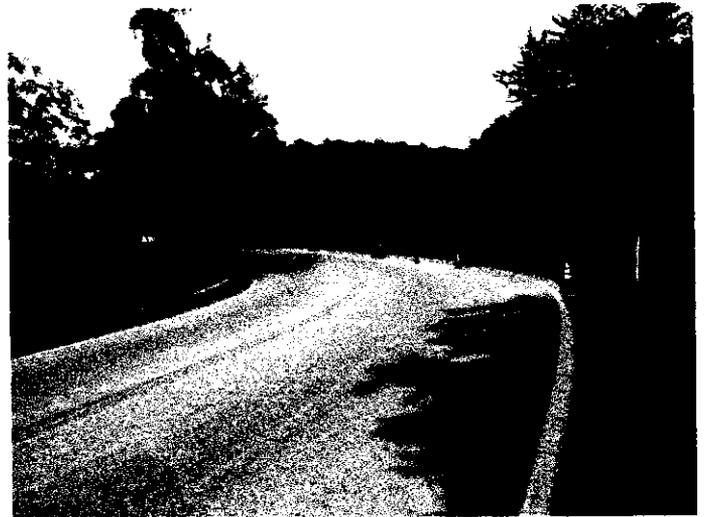
Fotografía No. 7 y 8. Sentido San Gil-Bucaramanga. Se observa un tramo vial curvo horizontal a la izquierda, con un radio de 54 metros, un peralte de 5,5, campo visual limitado por el diseño de la curva y la vegetación en los costados, con señalización horizontal líneas de borde y doble línea continua amarilla; con señalización delineadores de curva en el costado derecho; se observa muros de contención en los extremos de la calzada. Sentido vehicular del camión de placas USE 010

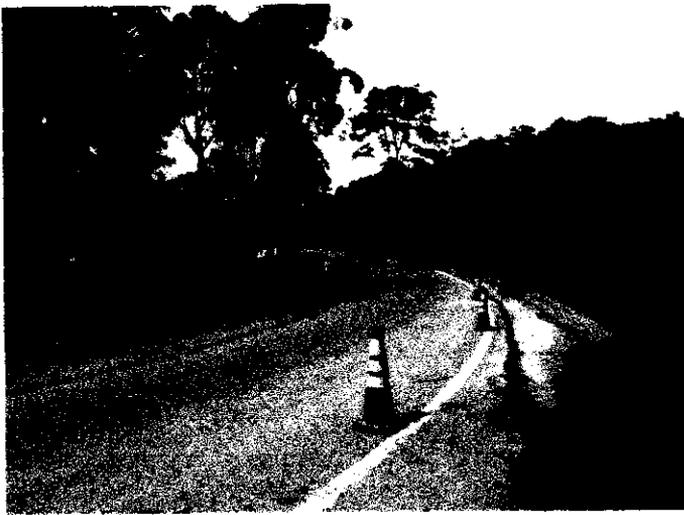
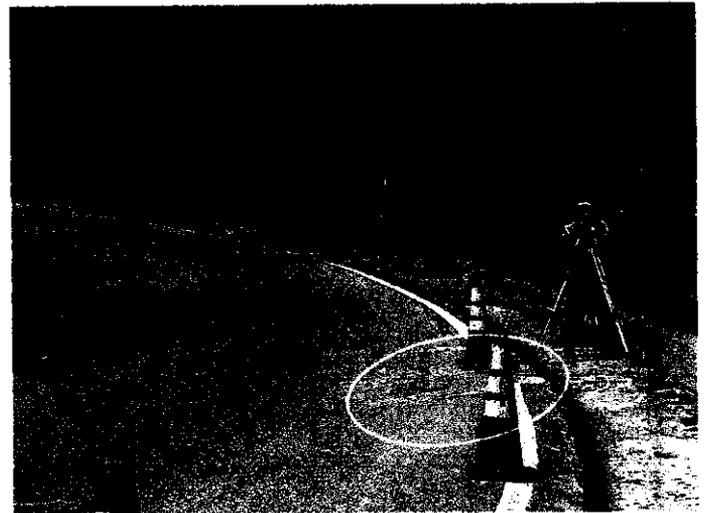
AREA DE IMPACTO

Fotografía No. 9 y 10. Sentido San Gil-Bucaramanga. En la fotografía inferior derecha se aprecia la mancha de pintura dejada en la calzada el día del accidente de tránsito, se observa un tramo vial curvo horizontal a la izquierda; con un campo visual limitado por la vegetación en los costados; con señalización líneas de borde y doble línea continua amarilla; con muros de contención en los extremos de la calzada; con cuneras en los costados

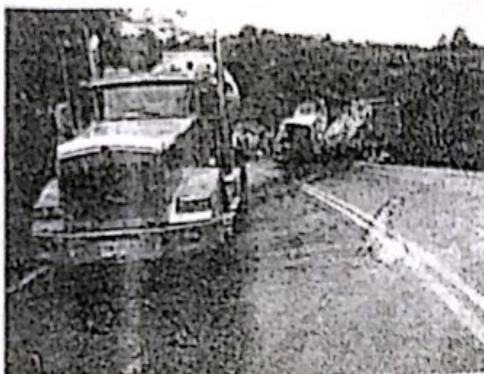
FOTOGRAFIA N1 PLANO GENERAL: Fotografía tomada en sentido San Gil - Bucaramanga a la altura del Km. 22+400 Mtrs donde ocurrió el accidente de tránsito encontrándose involucrados dos vehículos uno de ellos un tracto camión de color verde placas SON-491 y un vehículo tipo camión color blanco de placas USE-010, en donde iban las dos personas que resultaron lesionadas.

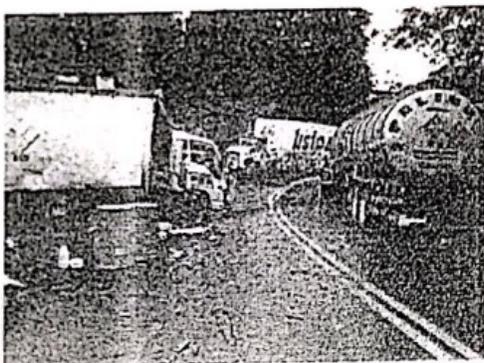
FOTOGRAFIA N2 PLANO GENERAL: Fotografía tomada en sentido Bucaramanga - San Gil a la altura del Km. 22+400 Mtrs donde se observa la mercancía que trasportaba el vehículo camión furgón y el derrame que había en la vía después de los hechos.

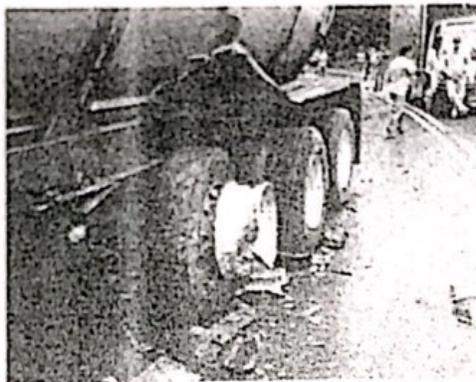
FOTOGRAFIA N4 PLANO MEDIO: Fotografía tomada de frente con el fin de esclarecer los daños ocasionados del vehículo tipo tracto camión de placas SON-491, en los ejes traseros del remolque donde podemos observar que pudo haber sido la colisión del vehículo tipo camión.

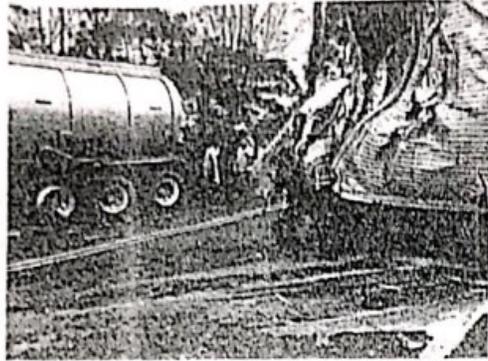
FOTOGRAFÍA N5 PLANO MEDIO: Fotografía tomada de frente para poder observar el derramamiento de un químico el cual trasportaba el vehículo tipo camión de placas USE-010 después de la colisión.

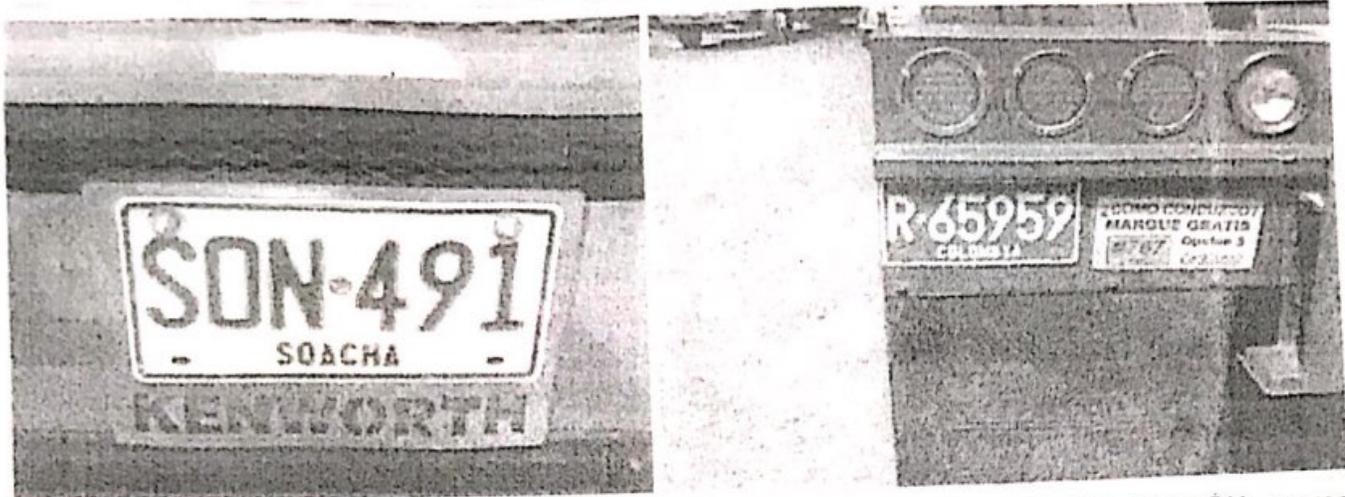
GRAFICA Nro. 01 y 02: Observamos su placa SON-491, CLASE: TRACTO CAMION, marca KENWORTH, color VERDE. Se observa su placa de tráiler R65959.

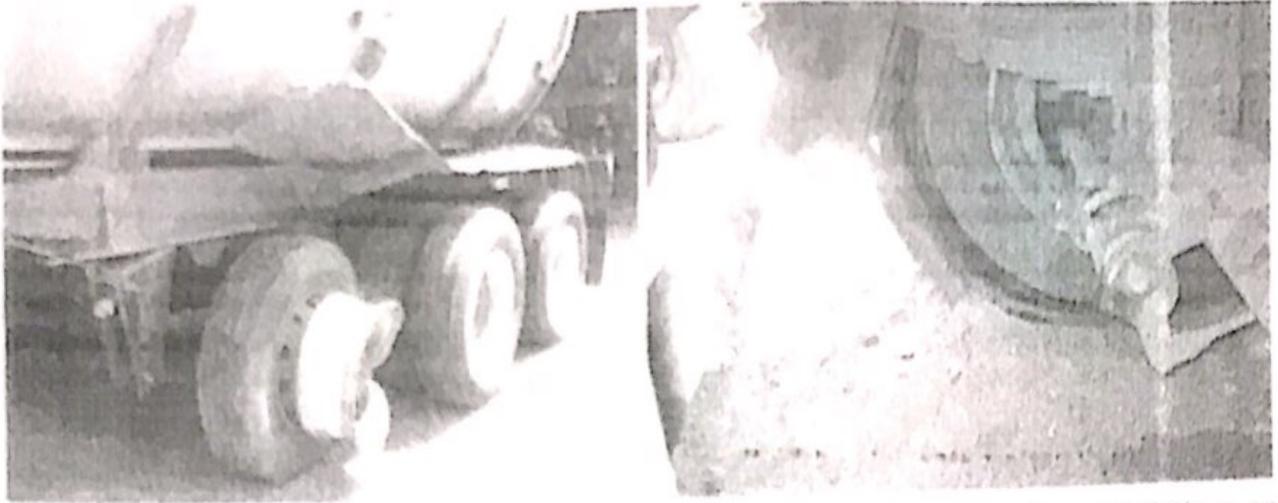
GRAFICA Nro. 07 y 08: Observamos su llanta del troque delantero del tráiler estallada y rim torcido. Templete del troque delantero partido. Soporte delantero del troque desprendido

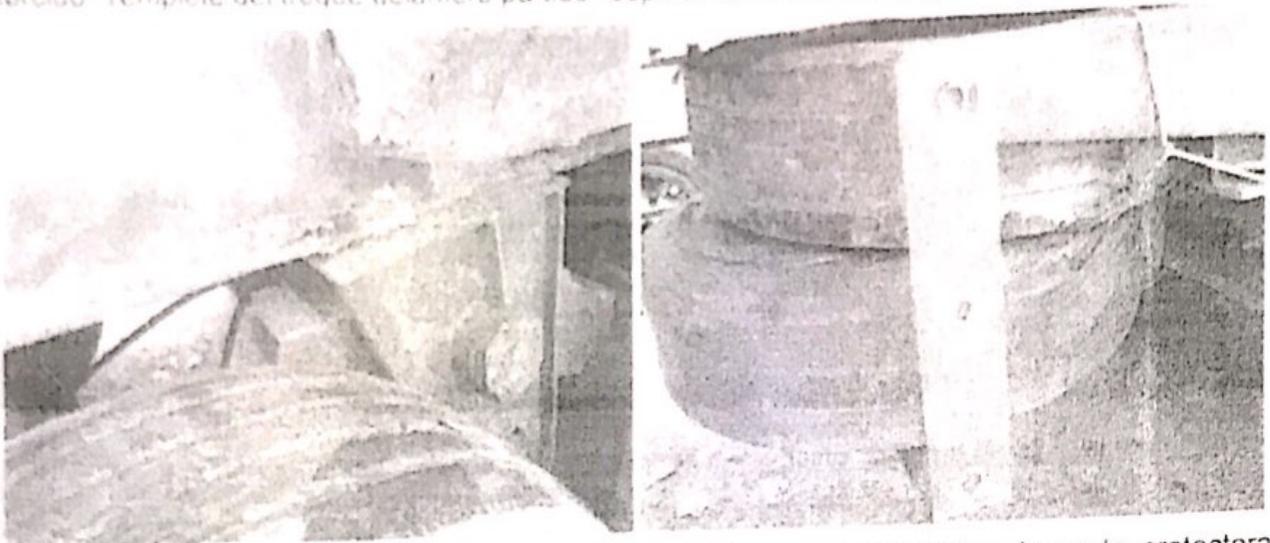
GRAFICA Nro. 09 y 10: Observamos soportes del troque desprendidos, baranda protectora partida.

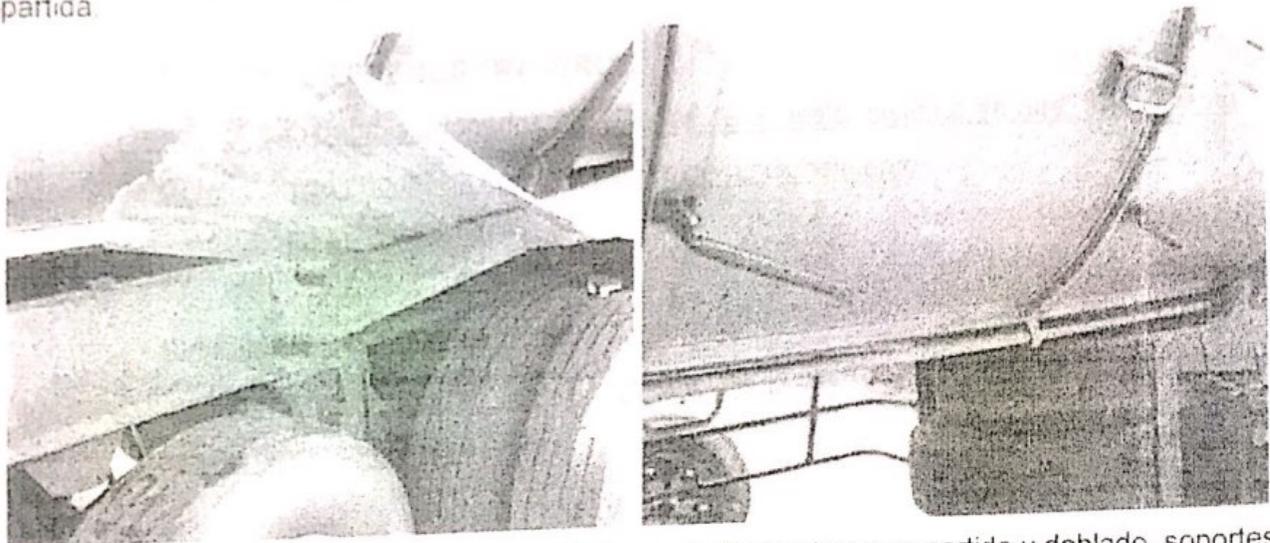
GRAFICA Nro. 05 y 06: Observamos guarda barro de llantas traseras partido y doblado, soportes de las barandas protectoras partidas.

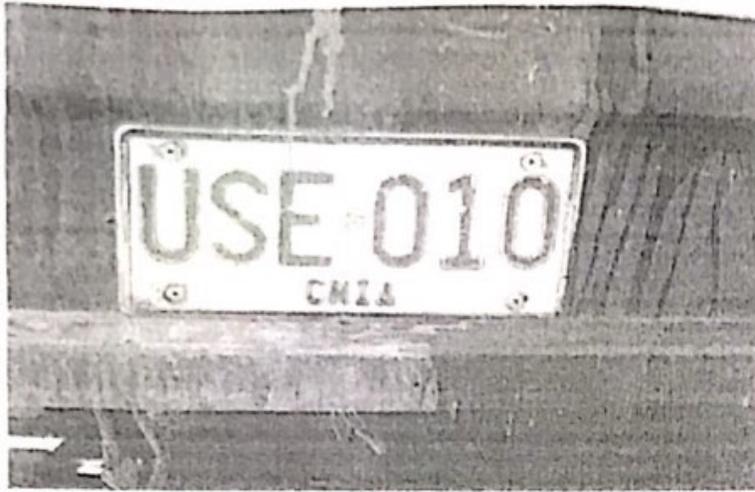
GRAFICA Nro. 01: Observamos su placa USE-010. CLASE FURGÓN, marca CHEVROLET, color BLANCO ARCO BICAPA

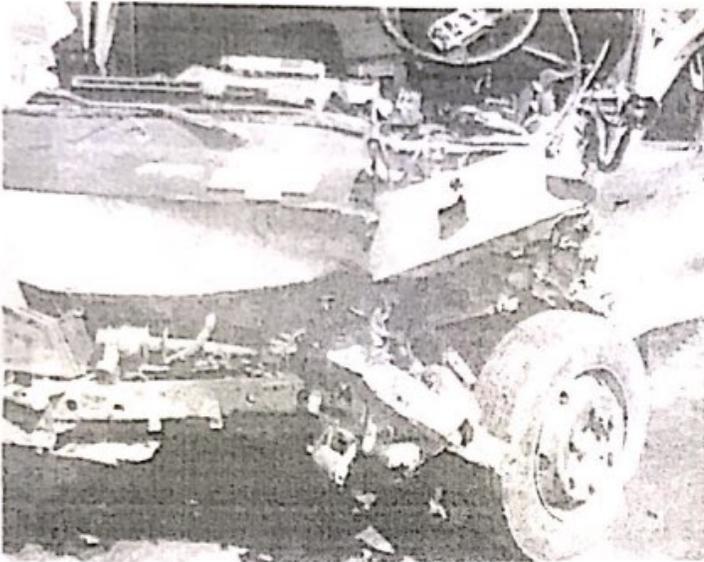
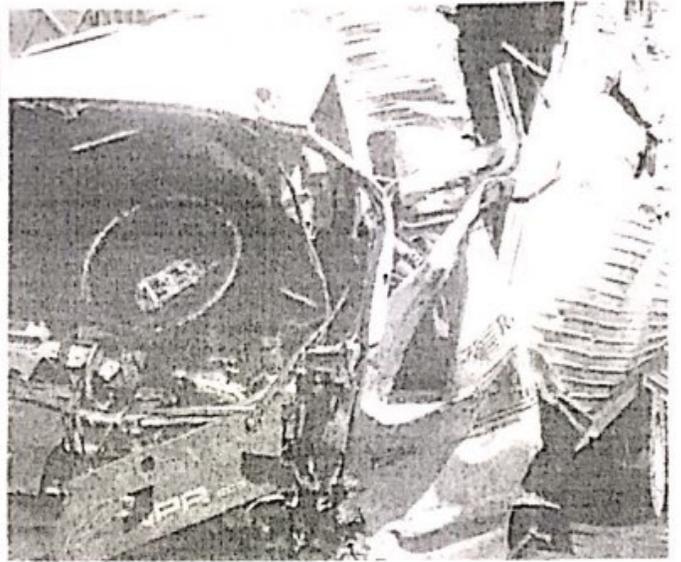
GRAFICA Nro. 02 y 03: Observamos su chasis torcido, cabina parte frontal totalmente destruida, su puerta lado izquierdo doblada y techo de cabina dobiado.

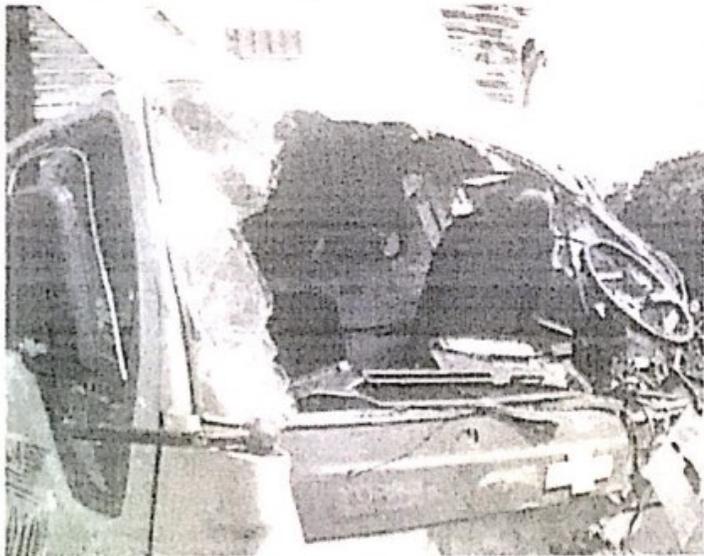
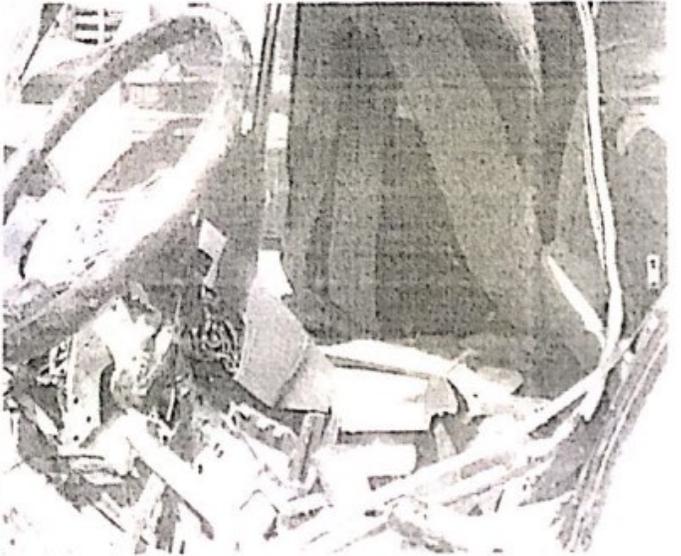
GRAFICA Nro. 04 y 05: Observamos su parabrisas roto y su volante doblado

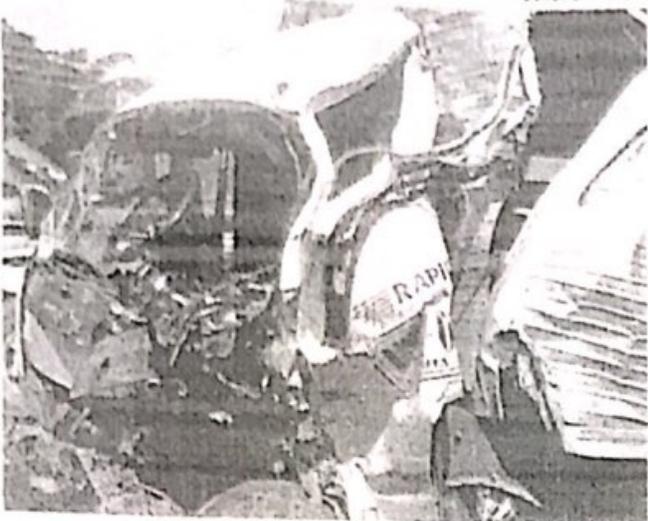
GRAFICA Nro. 06 y 07: Observamos su cabina parte trasera doblada, tablero de mandos totalmente destruido

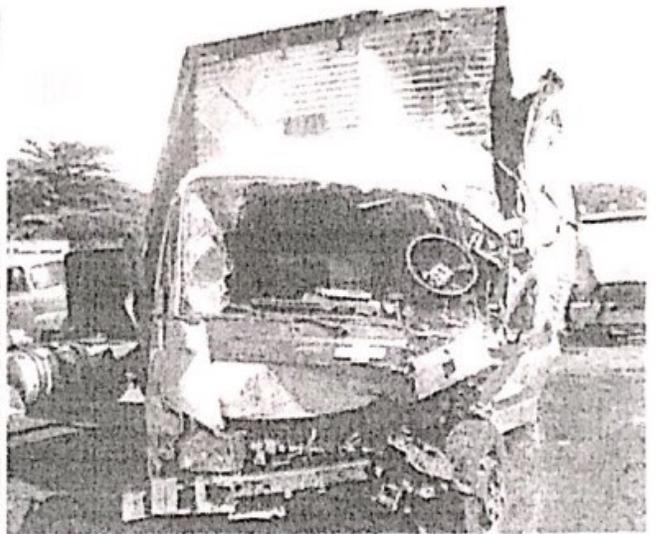
GRAFICA Nro. 08 y 9: Observamos vidrio de cabina parte trasera partido. Se observa cabina totalmente destruida

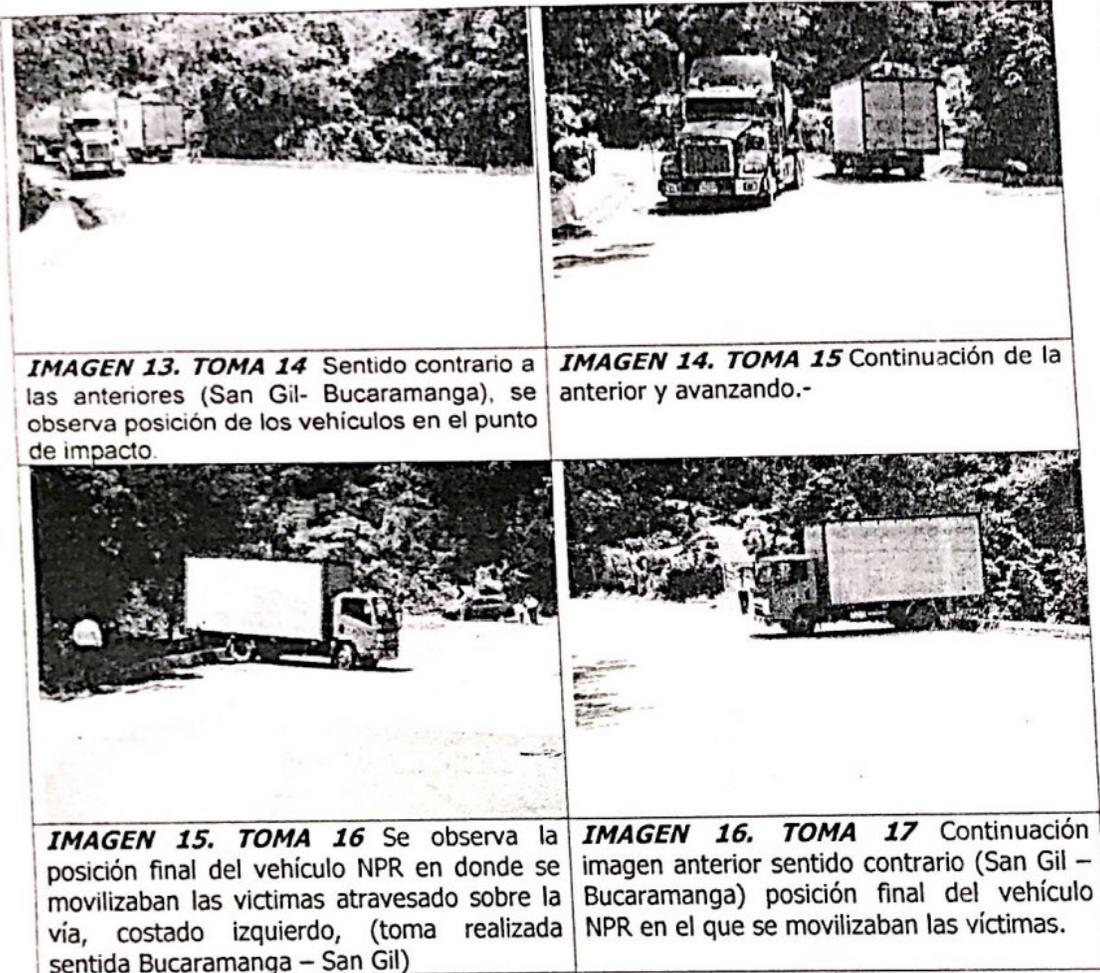
IMAGEN 13. TOMA 14 Sentido contrario a las anteriores (San Gil- Bucaramanga), se observa posición de los vehículos en el punto de impacto.
