DICTAMEN PROCESO 2018-0127

Referencia: PROCESO SUCESIÓN No. 2018-0127.
Demandante: MARÍA DOLORES JEREZ PARDO Y OTROS.
Demandados: ROMELIANO JEREZ Y NATIVIDAD PARDO.

OCTAVIO MORENO TORRES, identificado como aparece al pie de mi firma, y en calidad de auxiliar de la justicia como perito avaluador, presento a su despacho el dictamen pericial solicitado.

- PREDIO CON NOMENCLATURA CARRERA 1 A No 30-138 BARRIO EL DORADO.**

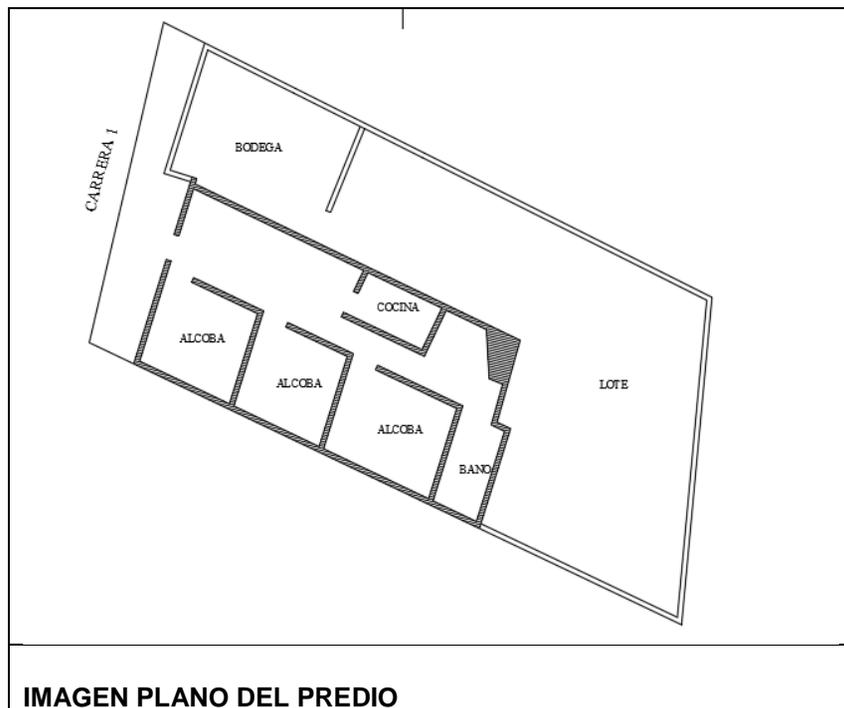
IMAGEN PLANO DEL PREDIO

El predio objeto, cuenta con los siguientes linderos y colindantes actualizados, referenciados de acuerdo con el plano adjunto:

El predio tiene un área de terreno de **185 m²**, y un área construida de una vivienda en un piso de **65 m²**.

Se presenta plano georreferenciado, Para la elaboración del plano se realizó el siguiente proceso: Levantamiento topográfico y fotogramétrico con puntos de control en tierra georreferenciados con equipo GNSS Marca South Galaxi G1, Topográfico, Precisión de posicionamiento: Horizontal $\pm 8 \text{ mm} + 1 \text{ ppm}$, Vertical: $\pm 15 \text{ mm} + 1 \text{ ppm}$, tiempo de inicialización RTK 2-8 s., con el fin delimitar y representar gráficamente los accidentes geográficos y colindancias del predio objeto. El plano muestra entre otros aspectos los requeridos por el despacho judicial.

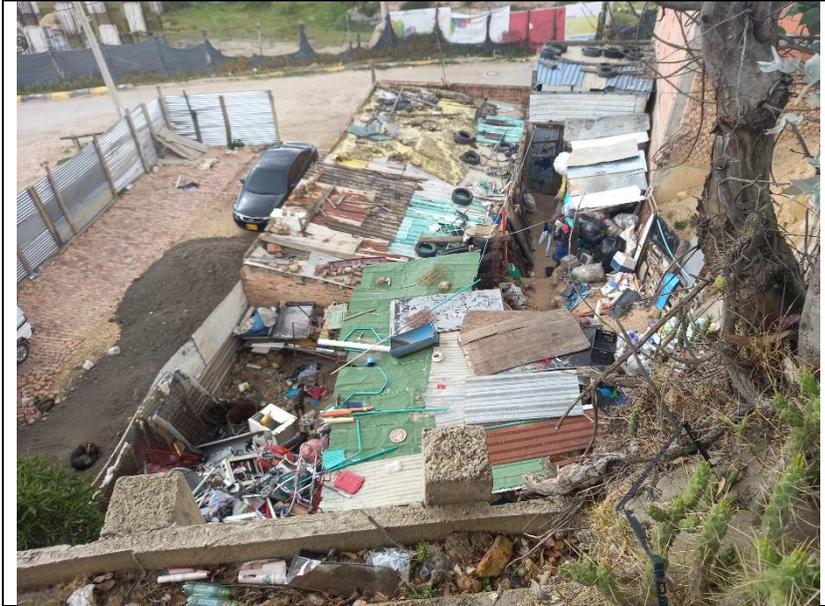
VISTA SUPERIOR DEL INMUEBLE

La vivienda de un piso con mampostería en ladrillo, ocupa el costado suroccidental del predio, al costado norte está construida una bodega donde funciona una chatarrería, en la parte posterior se encuentra un lote con enramadas provisionales de madera y cubierta en tejas de zinc, plásticas y elementos reciclables.

La vivienda tiene servicios públicos instalados de luz eléctrica y acueducto y alcantarillado.

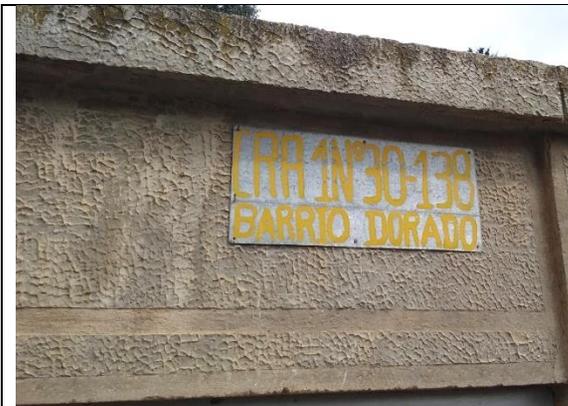
DETALLE NOMENCLATURA

En las anteriores imágenes se observa la nomenclatura del predio colocada en la fachada, así como los predios colindantes, y recibo servicios públicos.

Se observa la coincidencia entre la nomenclatura del predio descrita en la demanda, la verificada en el terreno y la registrada en los documentos y facturas de los servicios públicos.

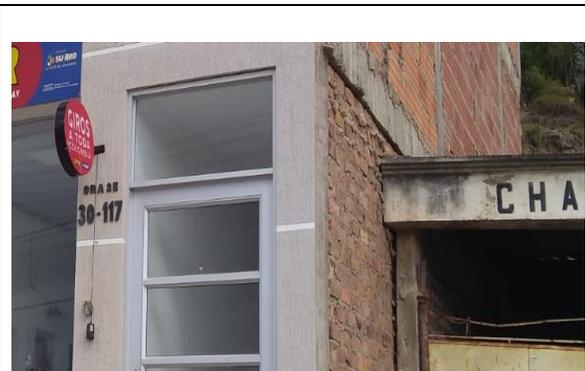
LINDERO NORTE

El predio está delimitado por muros de la construcción de la fachada por el occidente, por el norte muros de la vivienda colindante y barranco, oriente por muro de contención construido por la alcaldía de Tunja, por el sur parte por cerramiento del predio colindante y parte por muros propios de la vivienda.

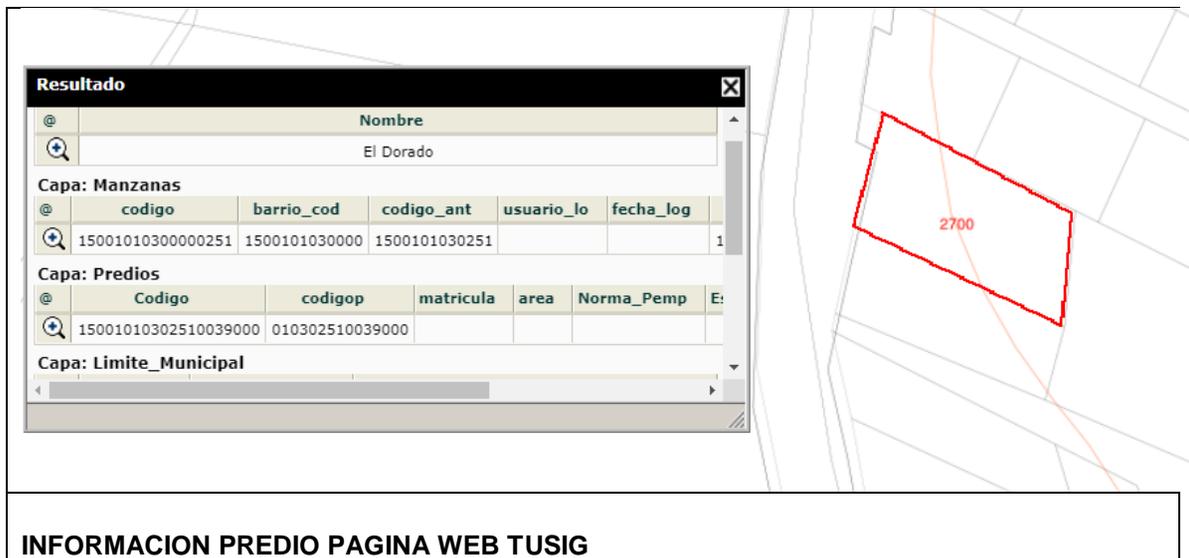
Se muestra la información del Sistema de Información Geografía de Tunja, TUSIG, donde se observa la forma del predio y la identidad catastral.

El estado de conservación y mantenimiento en el que se encuentra en malo, así como por el hecho de existir un plan de reubicación del predio por desestabilización del talud por el costado Oriental, como lo manifiesta el ocupante del predio y como se pudo observar por la intervención hecha por la alcaldía de Tunja, con obras de sostenimiento e inyección de concreto de esfuerzo. Hechos que hacen al predio no apto para actividades residenciales hasta que se adelanten las obras que permitan su uso y se tengan los avales de las autoridades municipales.

En el sistema de información Geográfica de Tunja, TUSIG, no se registran zonas de amenaza para el predio.

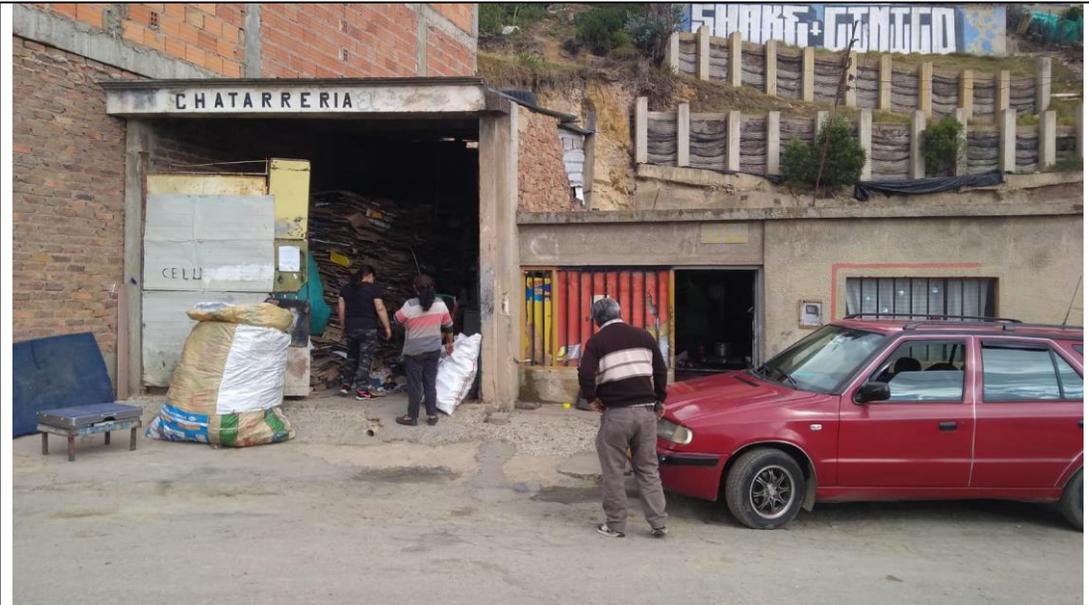
DETALLE FACHADA SOBRE LA CALLE 31

Se trata de una casa lote con una edificación en ladrillo tolete sin estructura de soporte, con más de 30 años de construida en mal estado de conservación.

En el predio se encuentra construida una vivienda de una planta, con muros de carga en ladrillo y bloque, con cimentación en zapatas, muros en pañete rustico pintados con vinilo, pisos de las alcobas en cemento afinado, piso de zonas comunes, baño y cocina enchapado en cerámica de color, baño enchapados en muros zona húmeda y piso con accesorios, marcos y puertas internas en madera, carpintería exterior metálica con vidrios y ornamentación, cubierta en tejas de fibro cemento, plásticas, zinc y plásticos y en general materiales reciclables.

Las condiciones de mantenimiento y conservación en general de la construcción son malas, se debe determinar si es viable la recuperación o si debe ser demolida, dados los materiales, sistemas constructivos, distribución de espacios, desarrollo sector aledaño, entre otros aspectos.

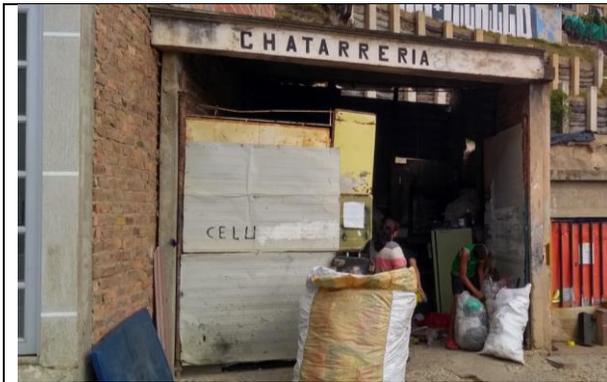
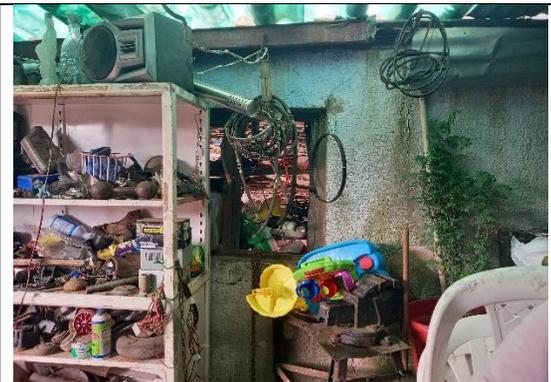
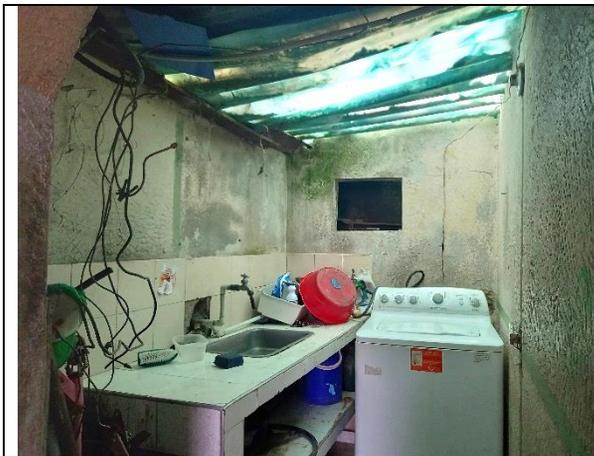
La vivienda tiene la siguiente distribución: se accede por la carrera 1 por puerta de garaje que accede a bodega y parte trasera del predio, por portón se accede a espacio de sala comedor, tres alcobas, baño, patioropas y cocina con mesón fundido y enchapado.

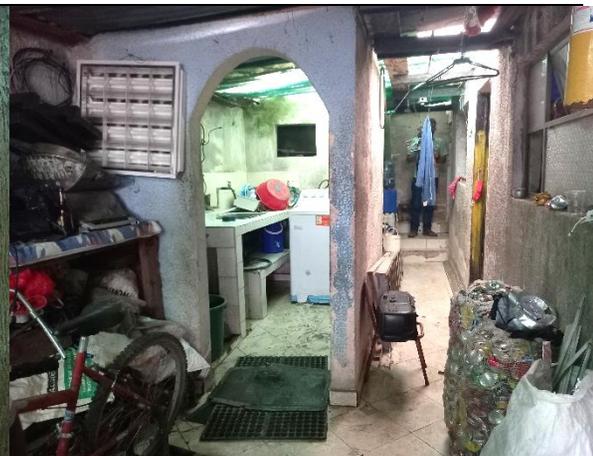
La bodega está conformada por dos columnas sobre la fachada que dan soporte al portón en lámina de material reciclable, dos muros laterales parciales en ladrillo.

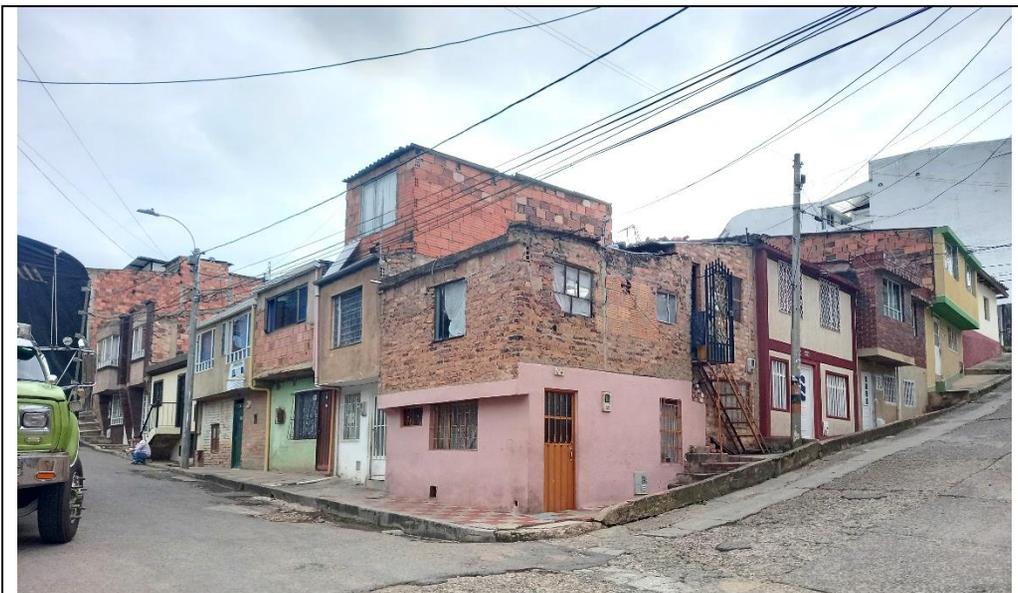
IMAGEN GENERAL DEL PREDIO

El predio está construido con tres unidades residenciales, casas independientes, las cuales ocupan la totalidad del inmueble, unidades residenciales habitadas por los herederos Jerez Pardo.

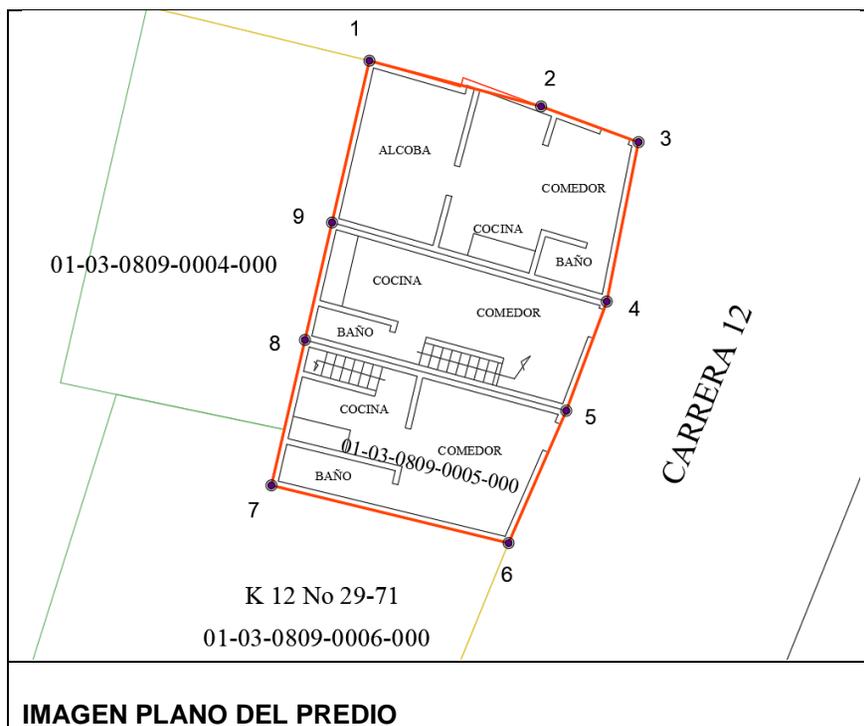
Se presenta plano georreferenciado, Para la elaboración del plano se realizó el siguiente proceso: Levantamiento topográfico y fotogramétrico con puntos de control en tierra georreferenciados con equipo GNSS Marca South Galaxi G1, Topográfico, Precisión de posicionamiento: Horizontal $\pm 8 \text{ mm} + 1 \text{ ppm}$, Vertical: $\pm 15 \text{ mm} + 1 \text{ ppm}$, tiempo de inicialización RTK 2-8 s., con el fin delimitar y representar gráficamente los accidentes geográficos y colindancias del predio objeto. El plano muestra entre otros aspectos los requeridos por el despacho judicial.

Los linderos y colindantes fueron verificados en compañía de los ocupantes de cada una de las viviendas y unidades residenciales en que está conformado el predio, se actualizaron los linderos y colindantes realizando las respectivas mediciones de cada uno de los linderos, y demás detalles del predio. Se anexa cuadro de colindantes linderos y distancias de cada uno, así como el área del predio.

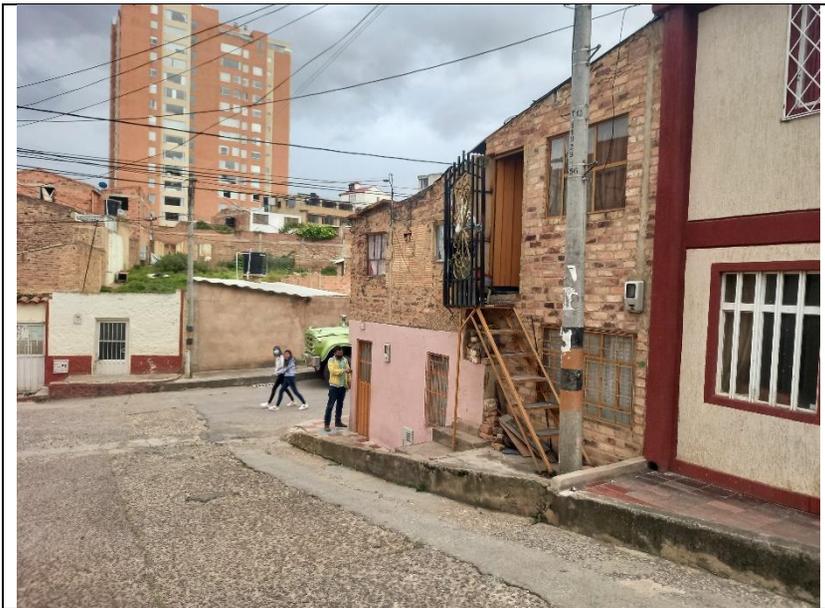
VISTA FACHADA CALLE 30

El predio está conformado por tres construcciones independientes, con accesos directamente de vía pública, servicios públicos, donde se observaron los muebles, utensilios, electrodomésticos, así como el hecho de encontrar a los ocupantes en cada una de las viviendas, tiene las adecuaciones, espacios que permiten que sea apto como unidades residenciales.

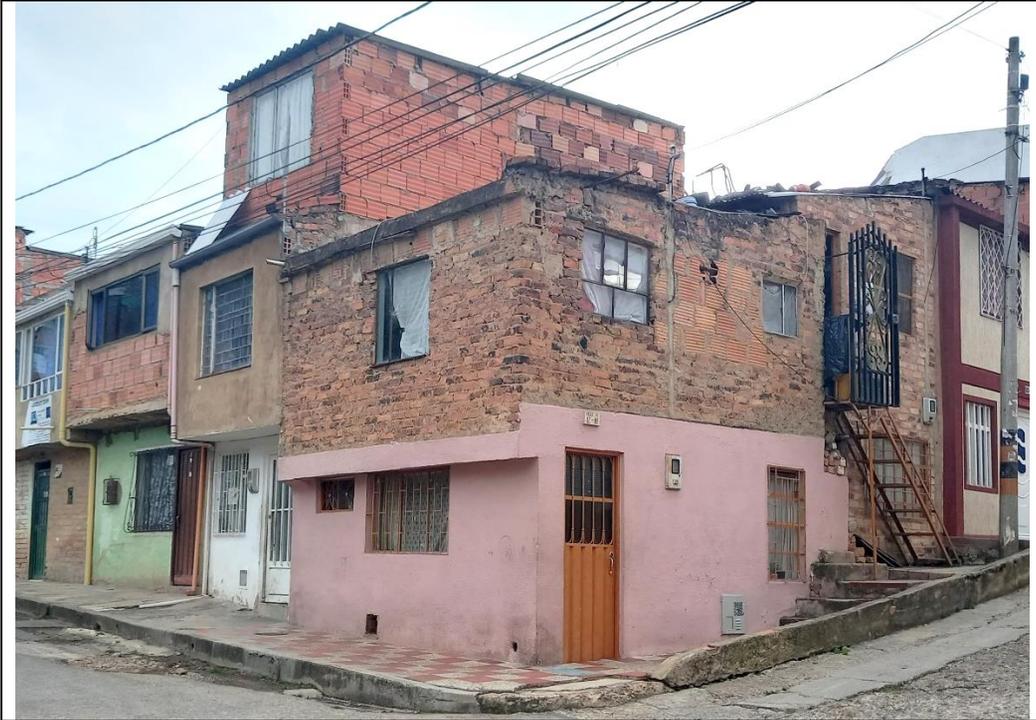
DETALLE FACHADA SOBRE LA CALLE 31

Se presenta en general construcciones con mampostería en ladrillo tolete y bloque sin estructuras de soporte o en forma parcial, sin conformar sistemas estructurales completos, que de acuerdo con la información y vestigios observados tienen como base la construcción antigua en adobe que ocupaba el predio.

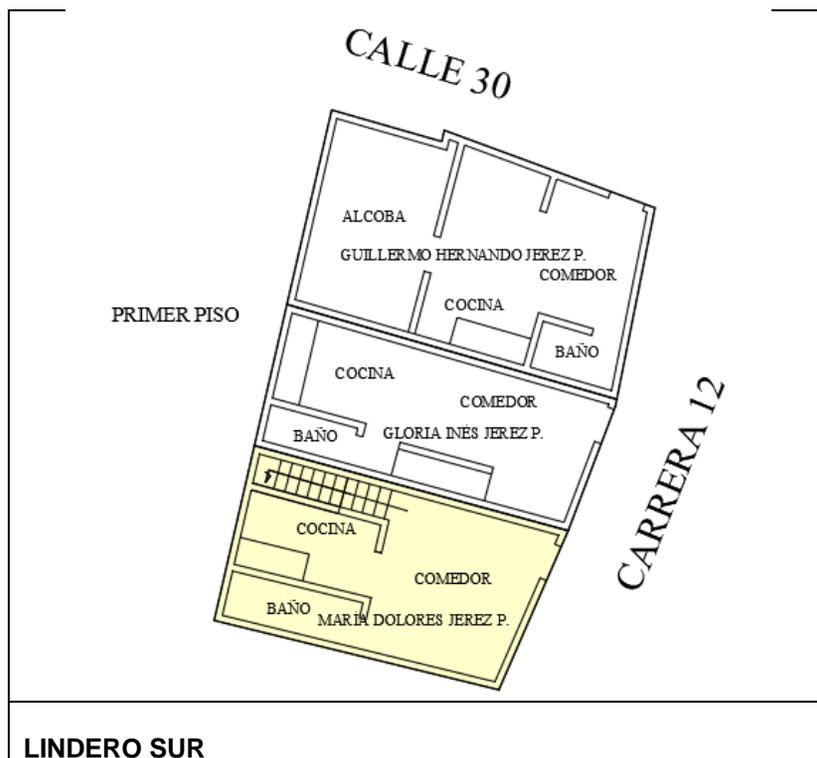
LINDERO SUR

Ocupa el costado sur del predio general construida en dos pisos, con mampostería en ladrillo, La vivienda tiene servicios públicos instalados de luz eléctrica y acueducto y alcantarillado.

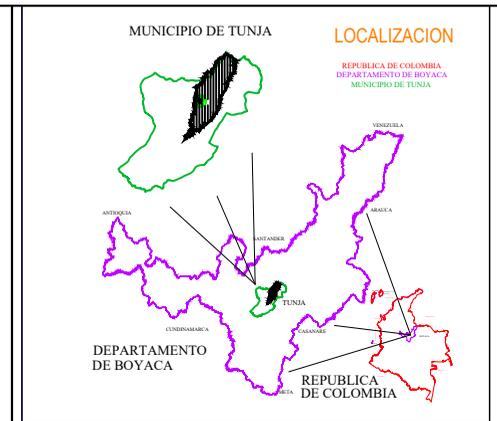
15 - BOYACA
 Municipio:001 - TUNJA
 Código Predial: 15001010302510039000
 Destino económico: A - HABITACIONAL
 Dirección: K 1 30 - 138
 Área de terreno: 184.00 m2
 Área construida: 65 m2
