Radicado 11001310300720220038100

IRAC No 08 - 2023

INFORME DE INVESTIGACIÓN Y RECONSTRUCCIÓN DE ACCIDENTES DE TRÁNSITO

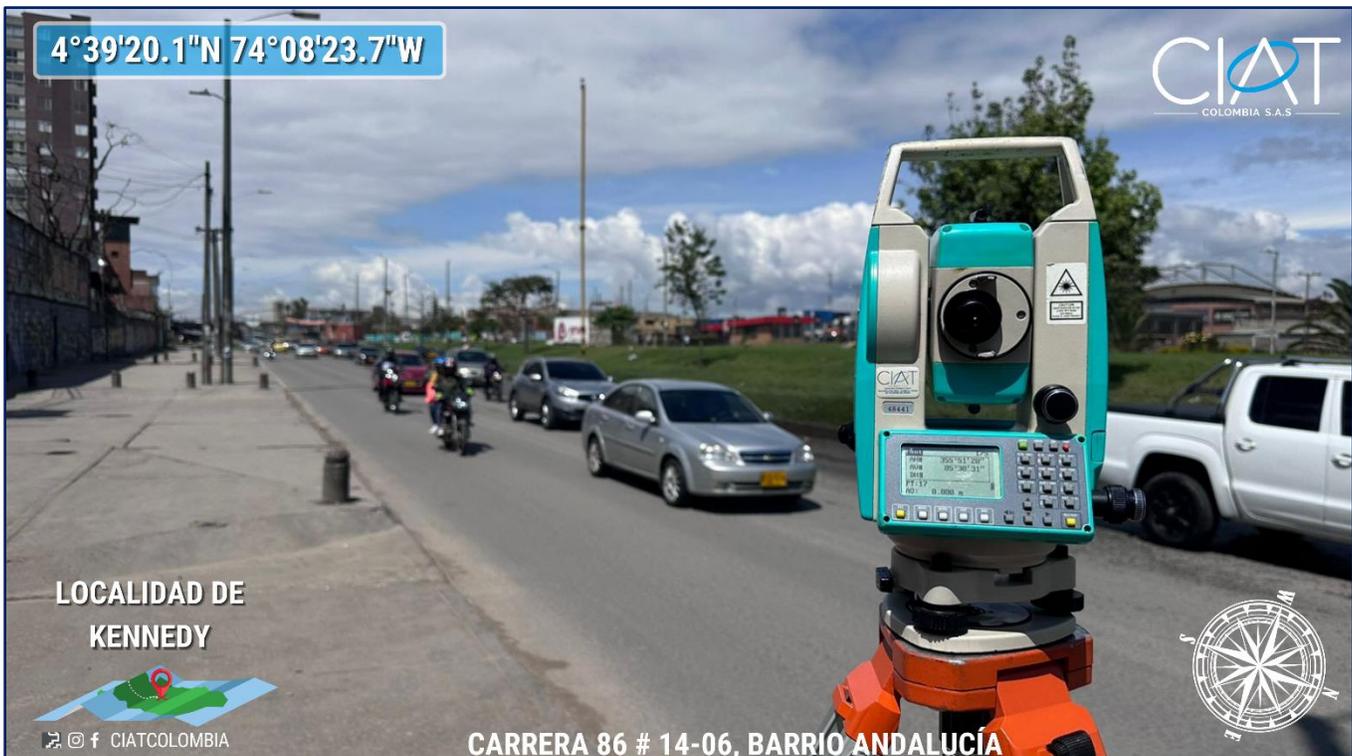
IMAGEN 1. Recolección electrónica de evidencias en el lugar donde se presentó el accidente de tránsito.

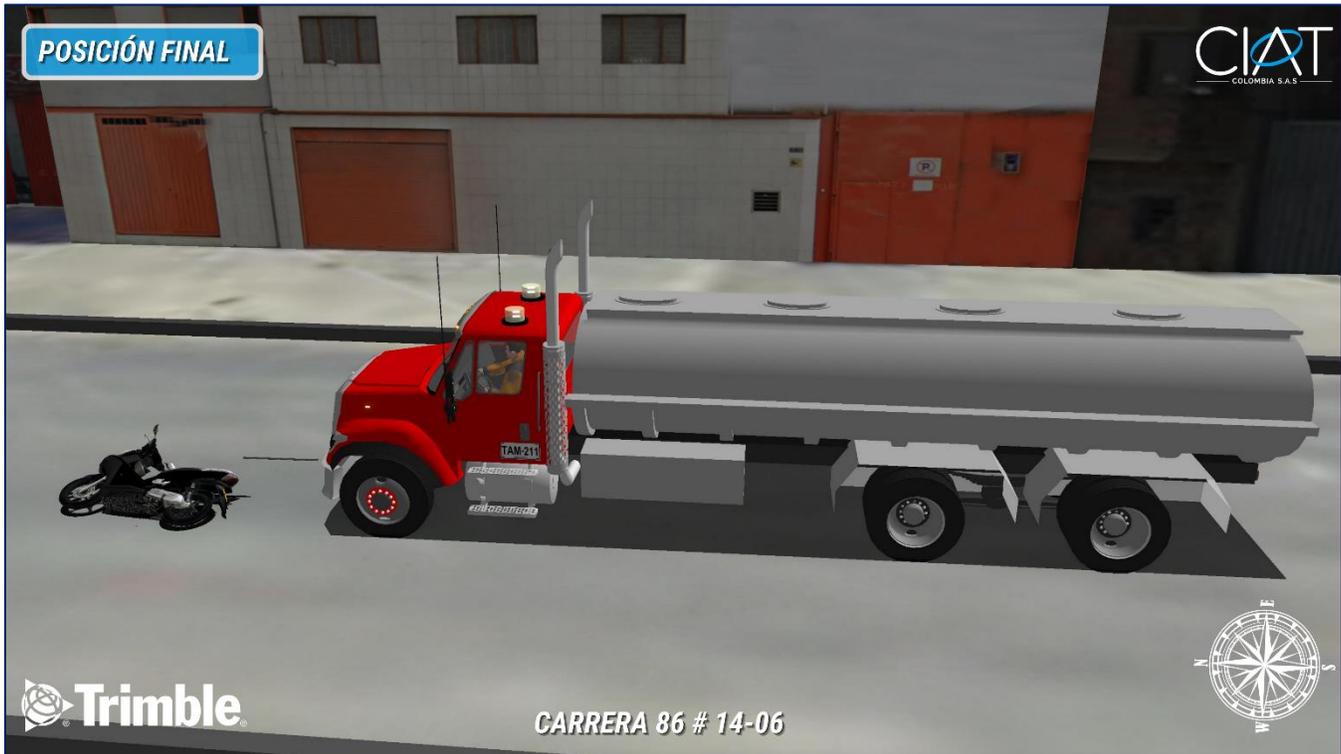
IMAGEN 2. Imagen en 3D, tomada del software de reconstrucción Edge FX. A partir de la nube de puntos obtenida durante la investigación de campo y con base en las evidencias aportadas.

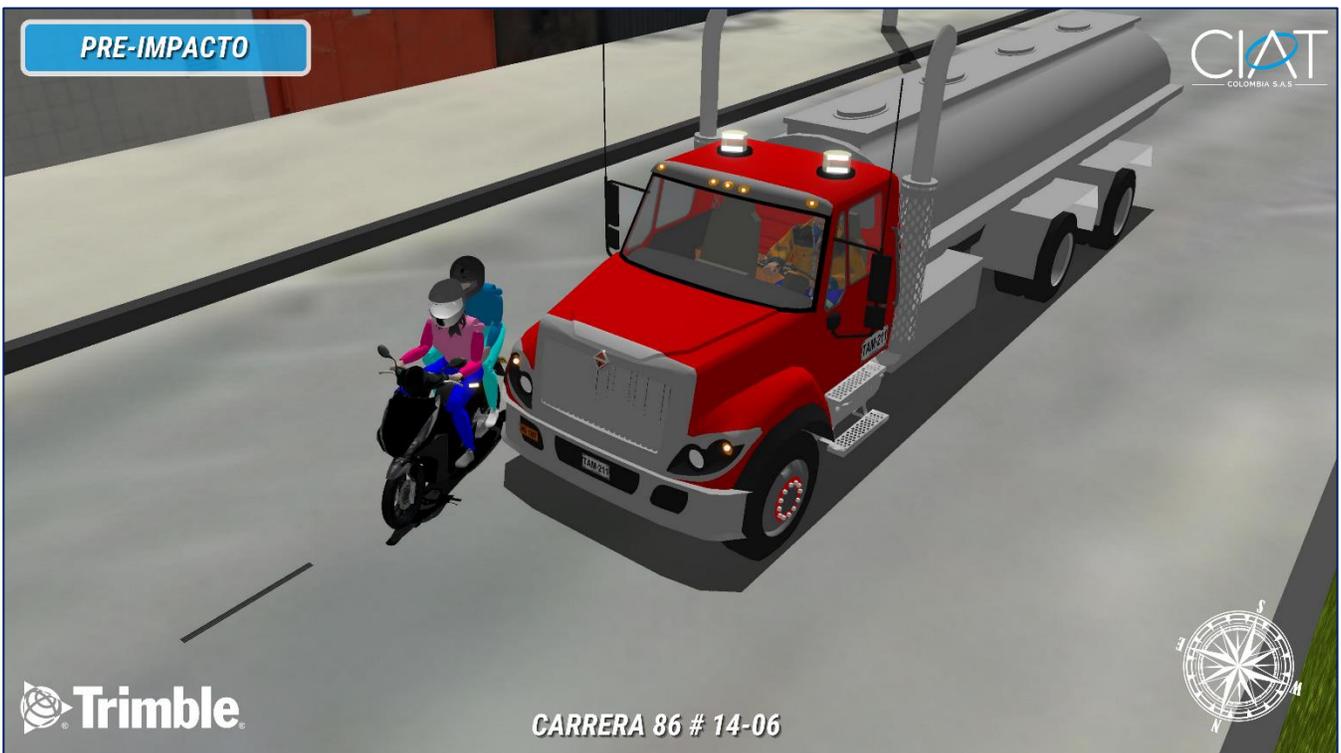
IMAGEN 3. Imagen en 3D, tomada del software de reconstrucción Edge FX. Se observa la ubicación pre-impacto de los participantes.

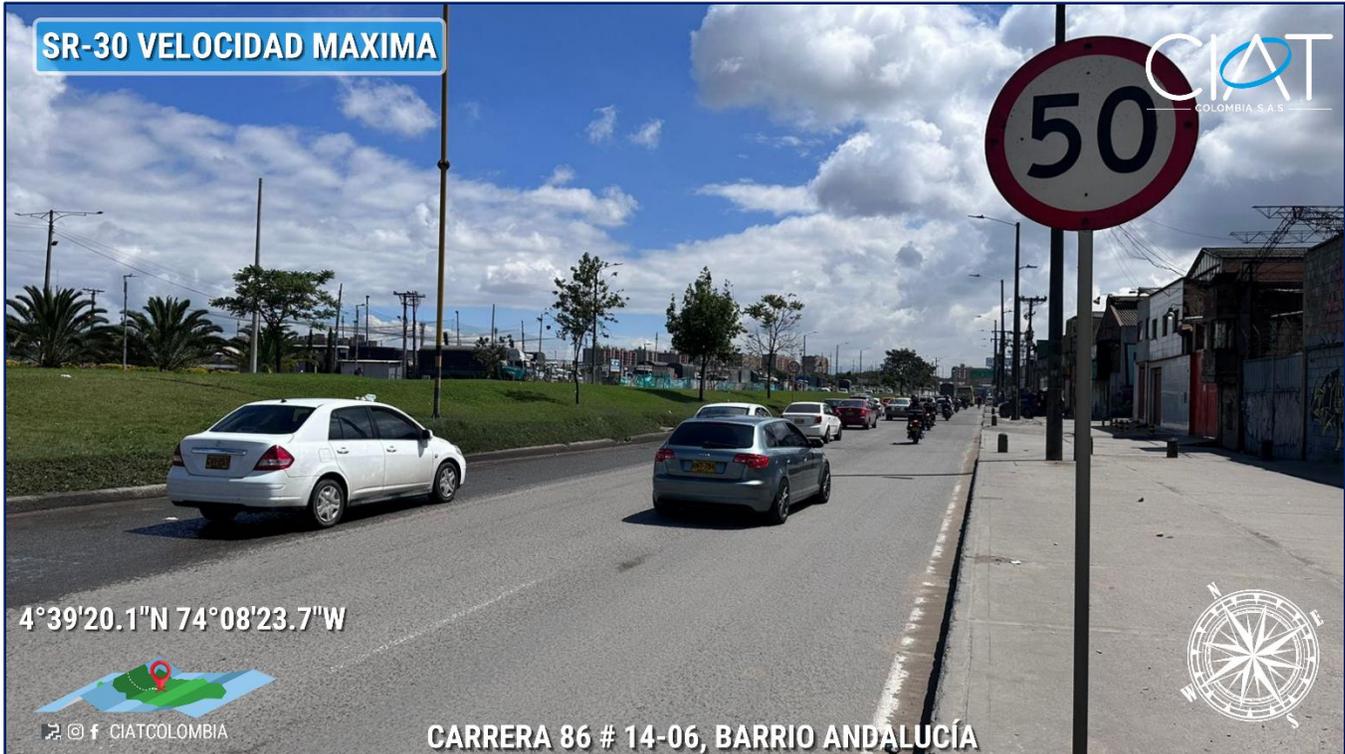
IMAGEN 4. En la imagen se aprecia la señalización reglamentaria “SR-30 Velocidad Máxima”, la cual se encuentra ubicada sobre el lateral oriental de la carrera 86 # 14-06.

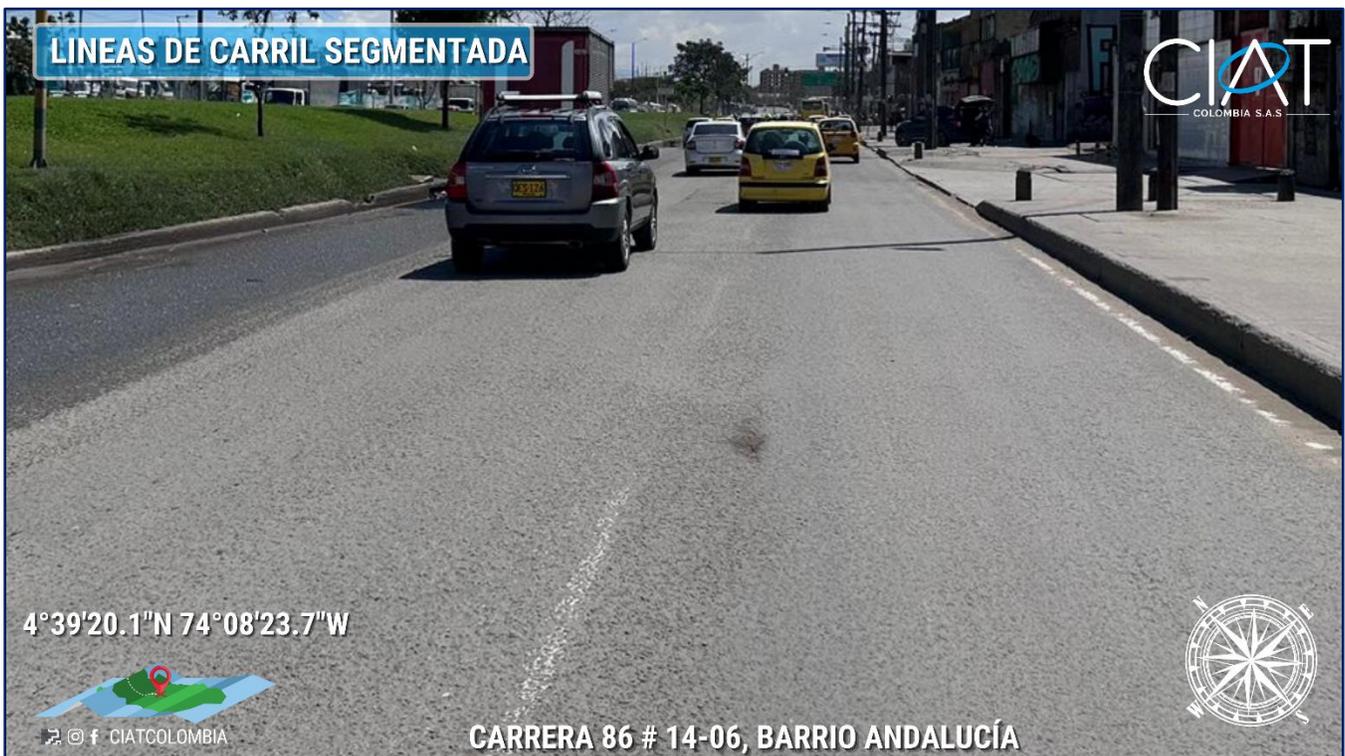
IMAGEN 5. En la imagen se aprecia la demarcación “Líneas de carril segmentada”, las cuales se sitúan sobre la carrera 86 # 14-06.

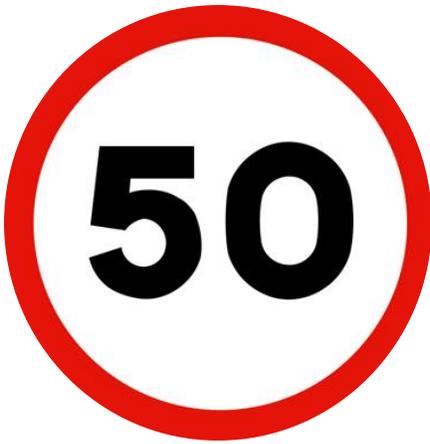
SR-30 VELOCIDAD MÁXIMA

Esta señal se utiliza para indicar la velocidad máxima a la que pueden circular los vehículos a partir del lugar donde esté instalada. Debe ser repetida con un espaciamiento entre 2 y 5 km de no haber un cambio de velocidad.

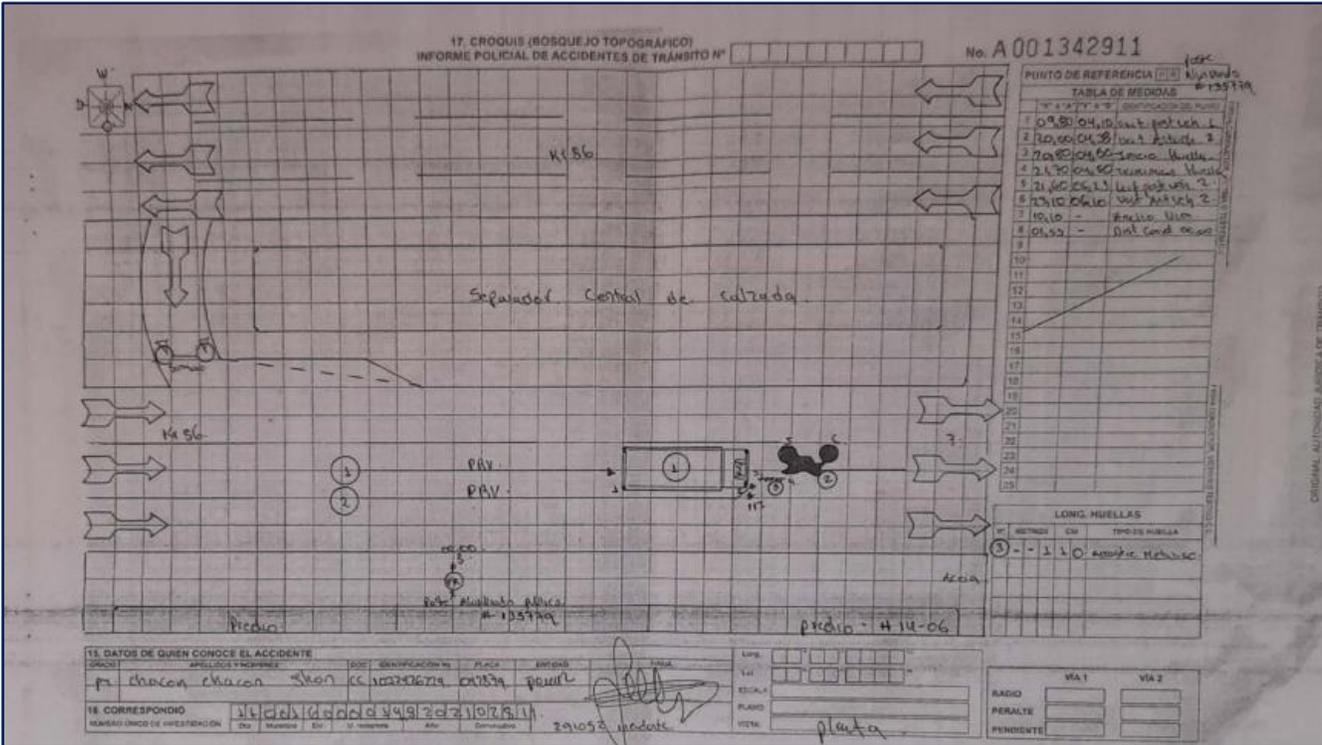
IMAGEN 6. Dibujo topográfico elaborado por el funcionario de la policía de tránsito.

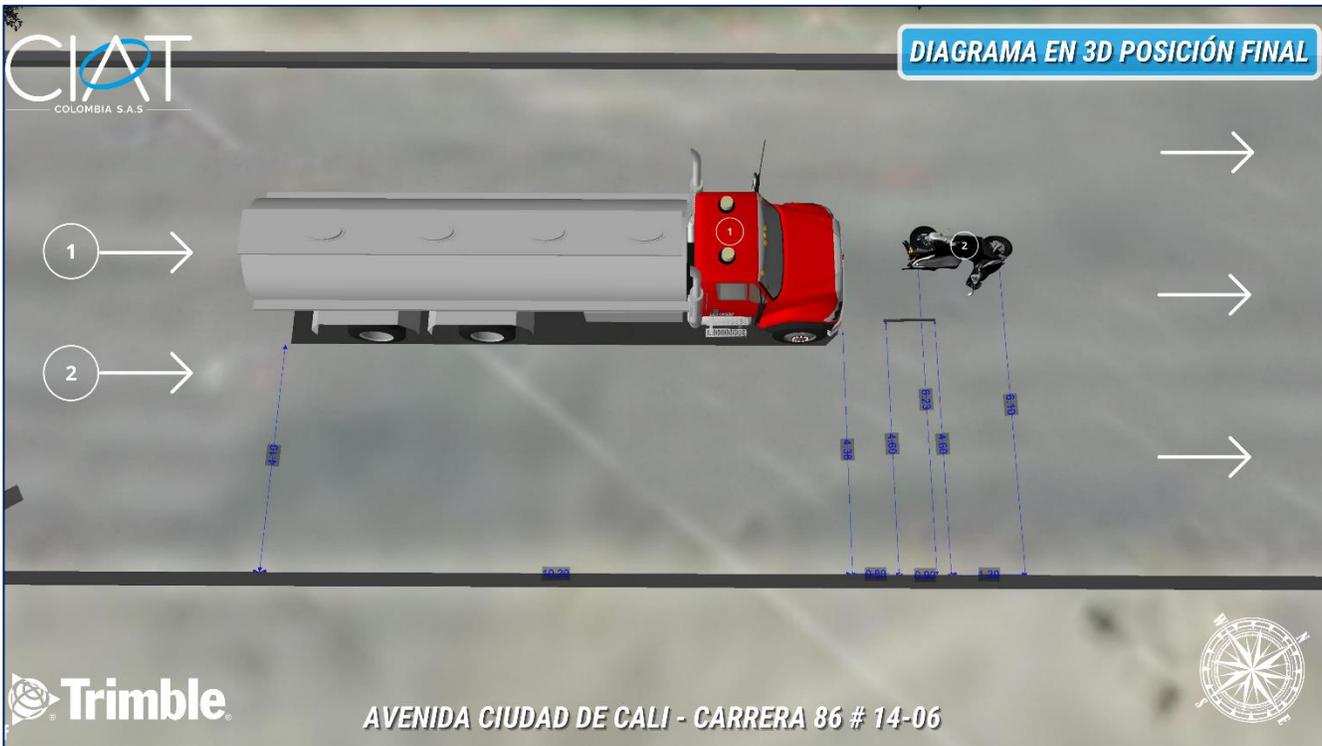
IMAGEN 7. En 3D se aprecia la posición final de los elementos en el lugar de los hechos. Elaborado por el grupo de expertos de CIAT-COLOMBIA, con base en el informe Policial.

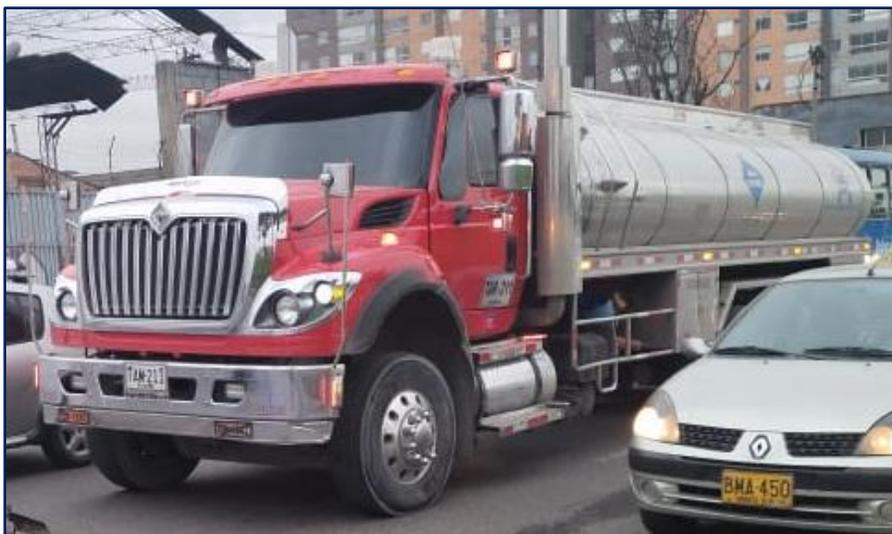
IMAGEN 10. Se aprecia el vehículo (1), tipo camión, color rojo de placas TAM 211.

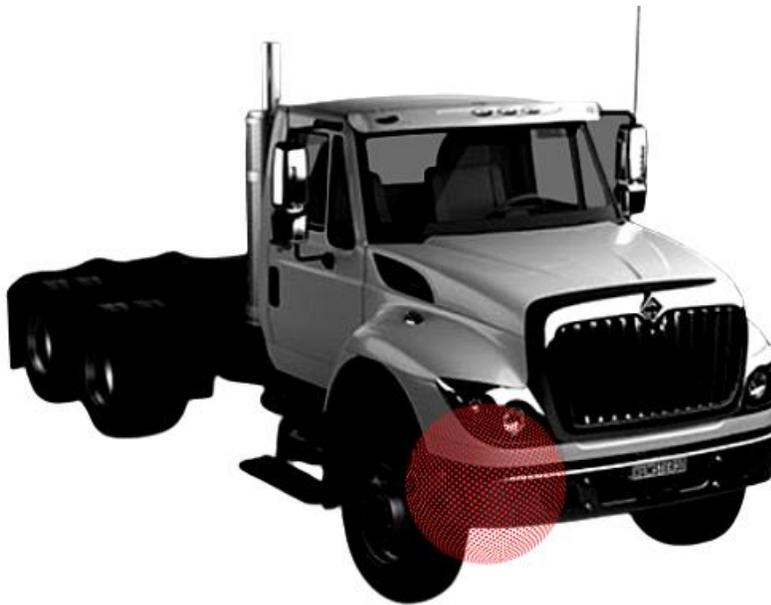
IMAGEN 11. Imagen del Software de HUM3D la cual registra la ubicación del daño de acuerdo con las evidencias fotográficas y el Informe Pericial de Accidente de Tránsito.

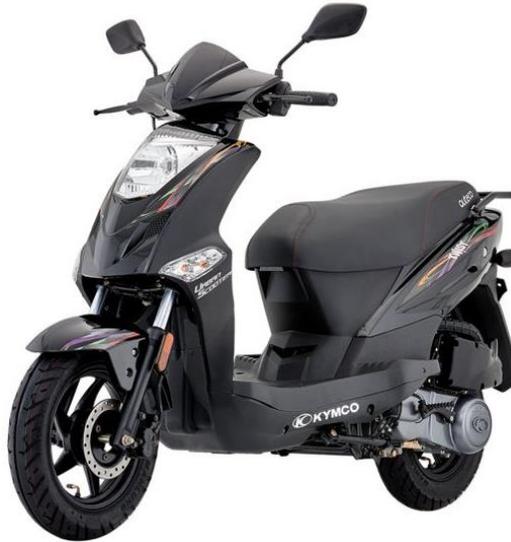
IMAGEN 12. Imagen de referencia de un vehículo tipo motocicleta, marca Kymco, línea Twist, modelo 2020 en condiciones normales con las mismas características del vehículo (2)

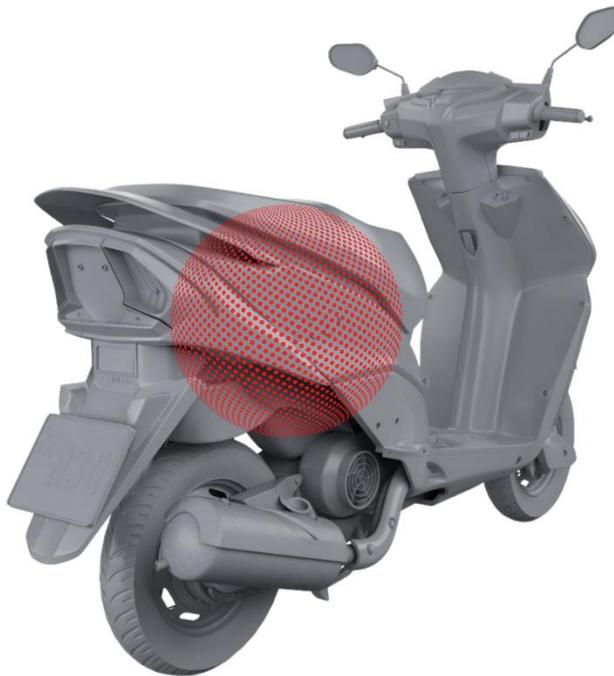
“Golpe Guardabarro, stop trasero, rayones lado laterales, daños por establecer en peritaje”

IMAGEN 13. Imagen del Software de HUM3D la cual registra la ubicación del daño de acuerdo con las evidencias fotográficas

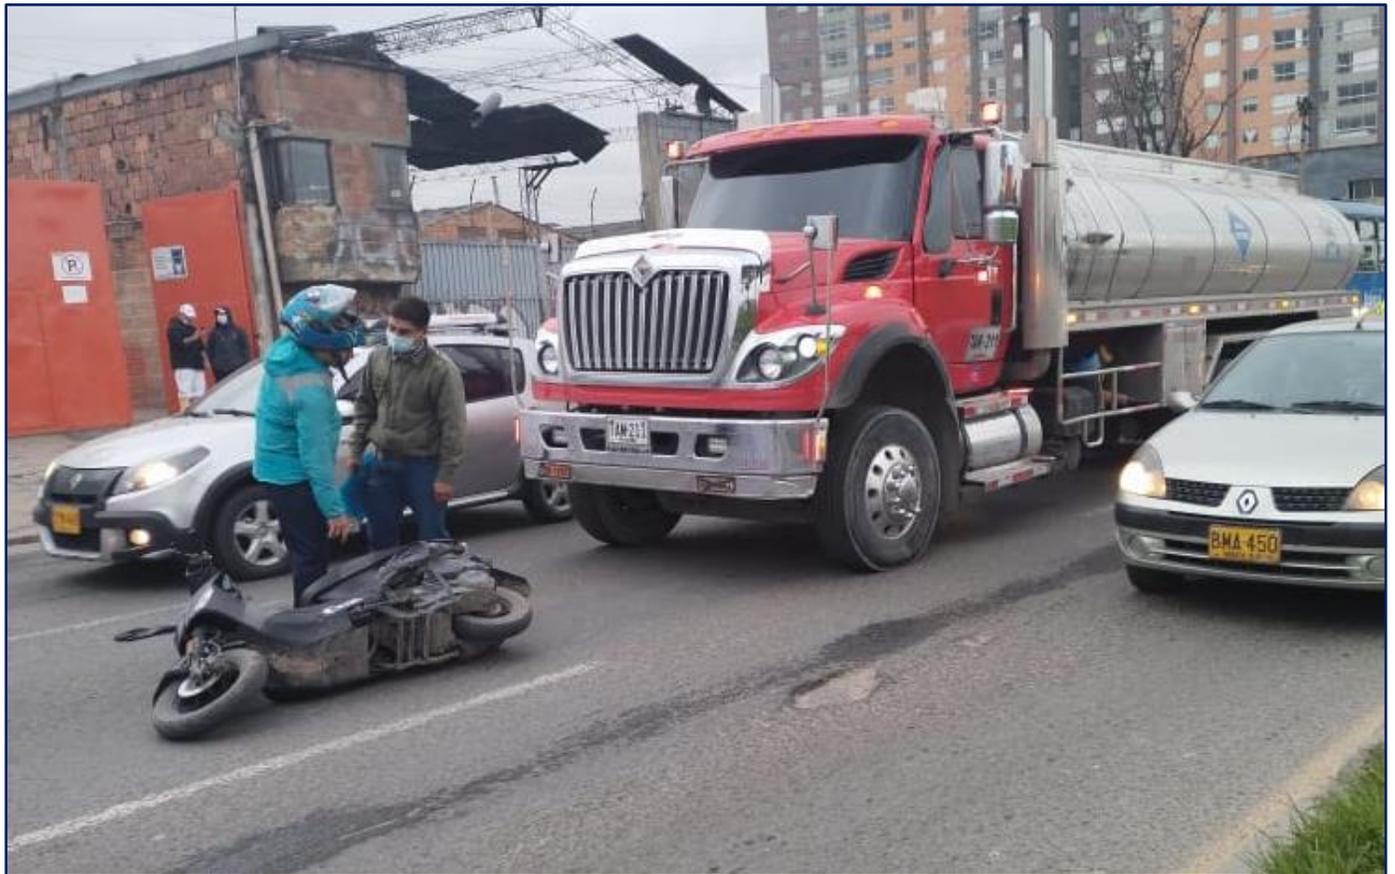
EVIDENCIA No 1

En la imagen se aprecia la posición final de los vehículos (1) tipo camión y el vehículo (2) tipo motocicleta, los cuales se posicionan sobre el carril central ubicado a la altura de la carrera 86 # 14-06 del barrio Andalucía de la localidad de Kennedy.

Imagen 16. Fuente: Aportada a la investigación por la parte solicitante

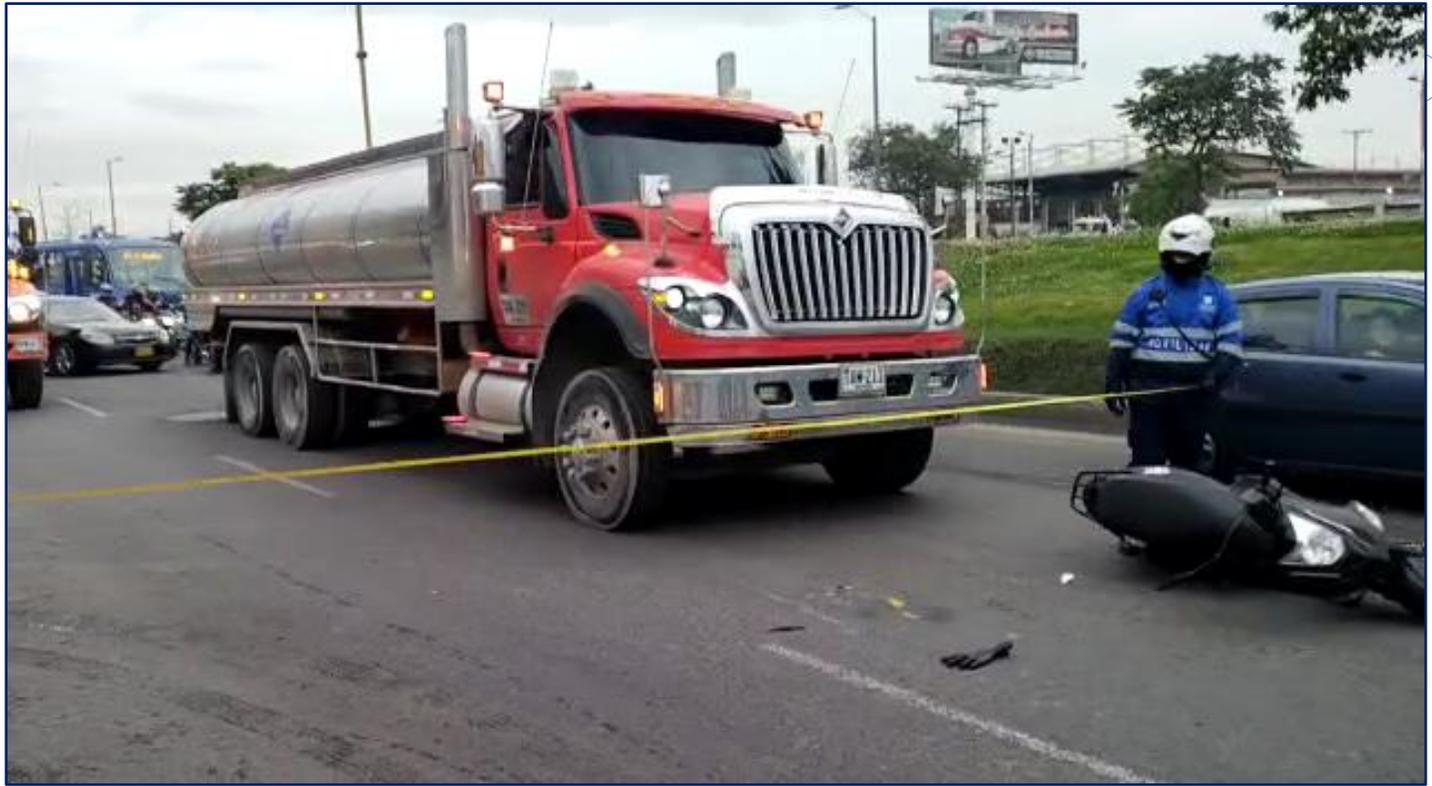
EVIDENCIA No 2

En la imagen se aprecia la posición final de los vehículos, así como le huella de arrastre metálico dejada por la fricción de la motocicleta.

Imagen 17. Fuente: Captada de la evidencia videográfica aportada por la parte solicitante

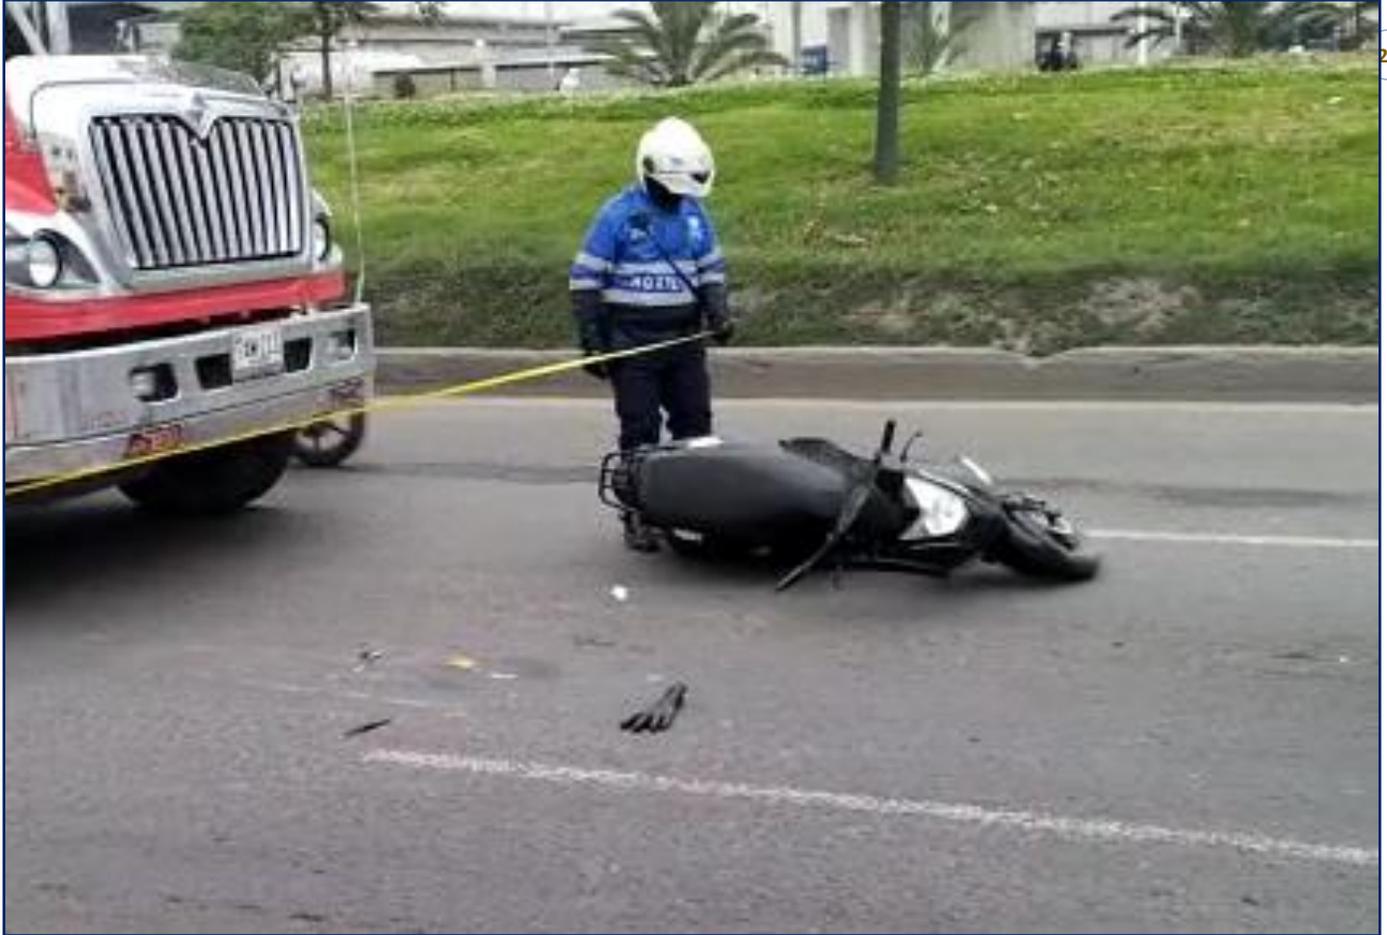
EVIDENCIA No 3

En la imagen se aprecia la posición final del vehículo (2) tipo motocicleta, el cual está en posición de volcamiento sobre su lateral derecho con dirección al noroeste, a la altura de la carrera 86 # 14-06 del barrio Andalucía de la localidad de Kennedy.

Imagen 18. Fuente: extraída de la evidencia videográfica aportada por la parte solicitante

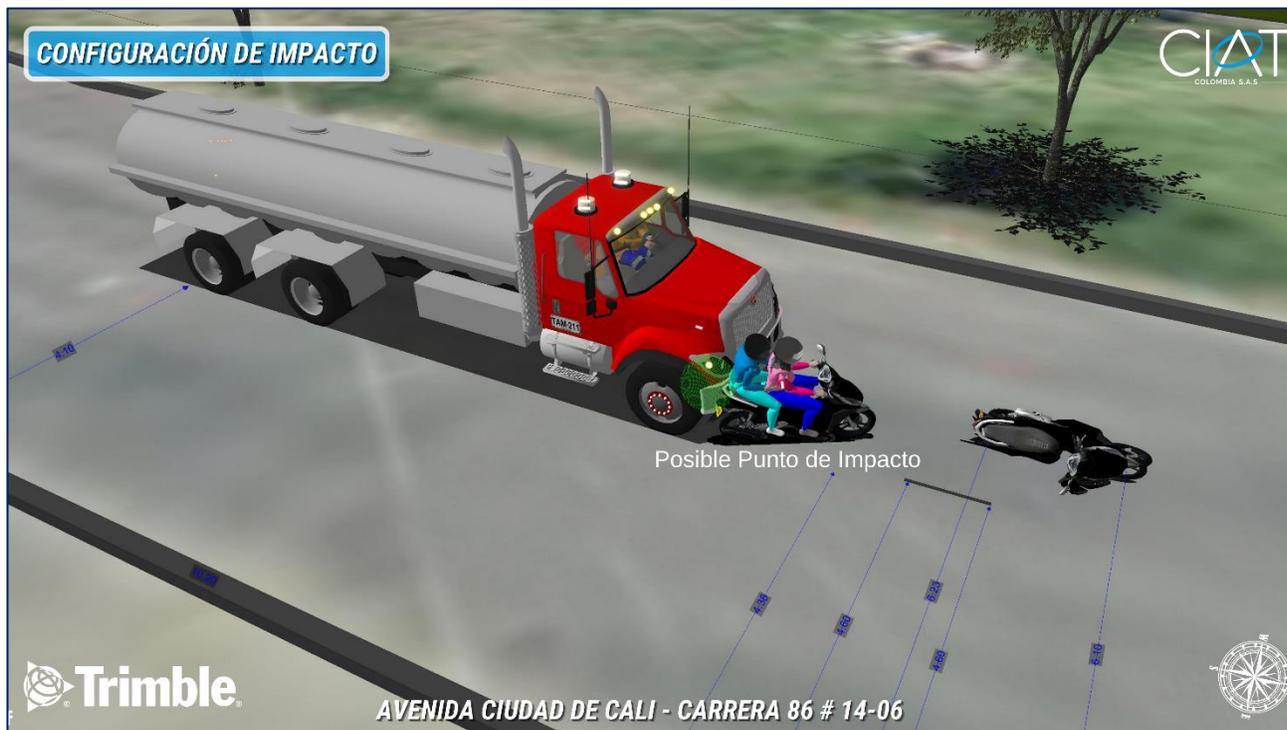
IMAGEN 19. Imagen en 3D se observa la dinámica del accidente

La cinemática del accidente se plantea a partir de las evidencias, tanto de las descritas en el presente informe como las adelantadas por las autoridades judiciales, abasí como todas aquellas que se recaudaron durante el proceso investigativo.

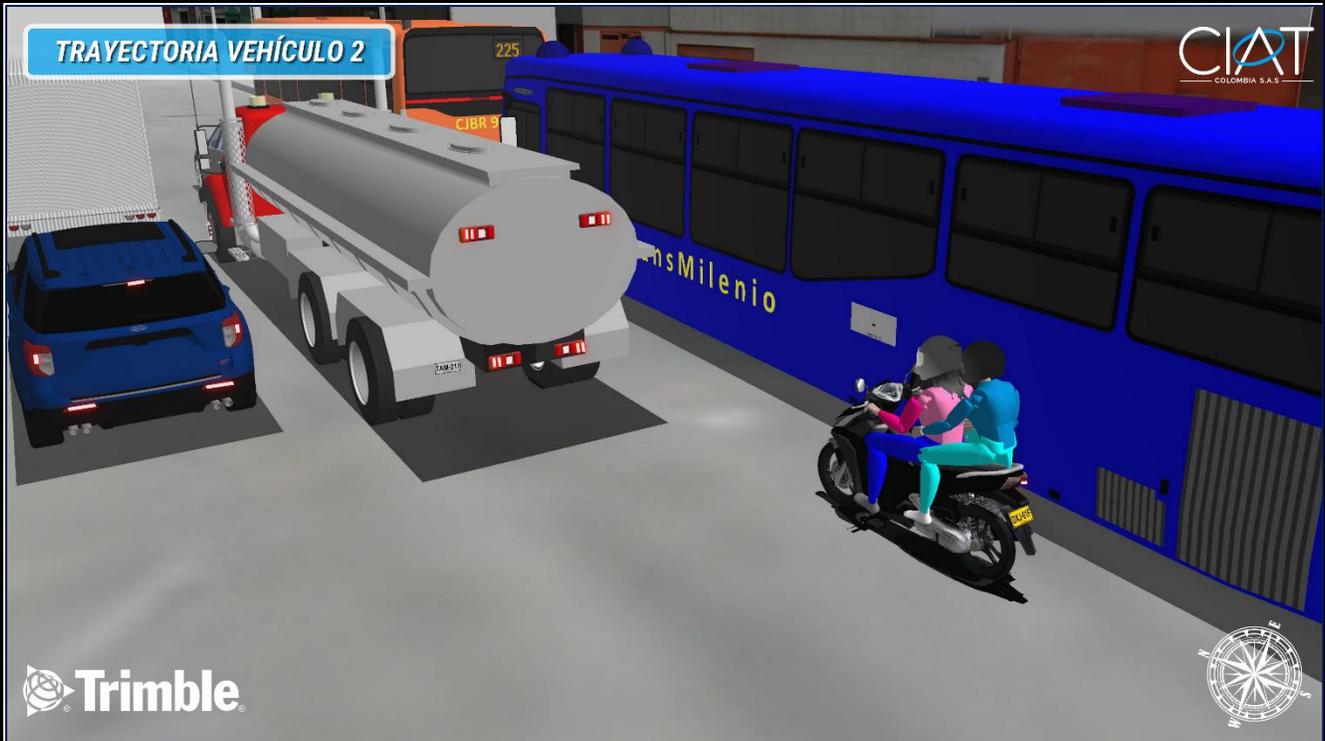
En la imagen se aprecia el vehículo (2) motocicleta, la cual antecediendo al vehículo (1) debido a la detención por el semáforo ubicada a la altura de la Calle 14

IMAGEN 21: En la imagen 3D se observa la ubicación del motociclista, la cual transita sentido sur-norte sobre el carril central y oriental de la calzada.

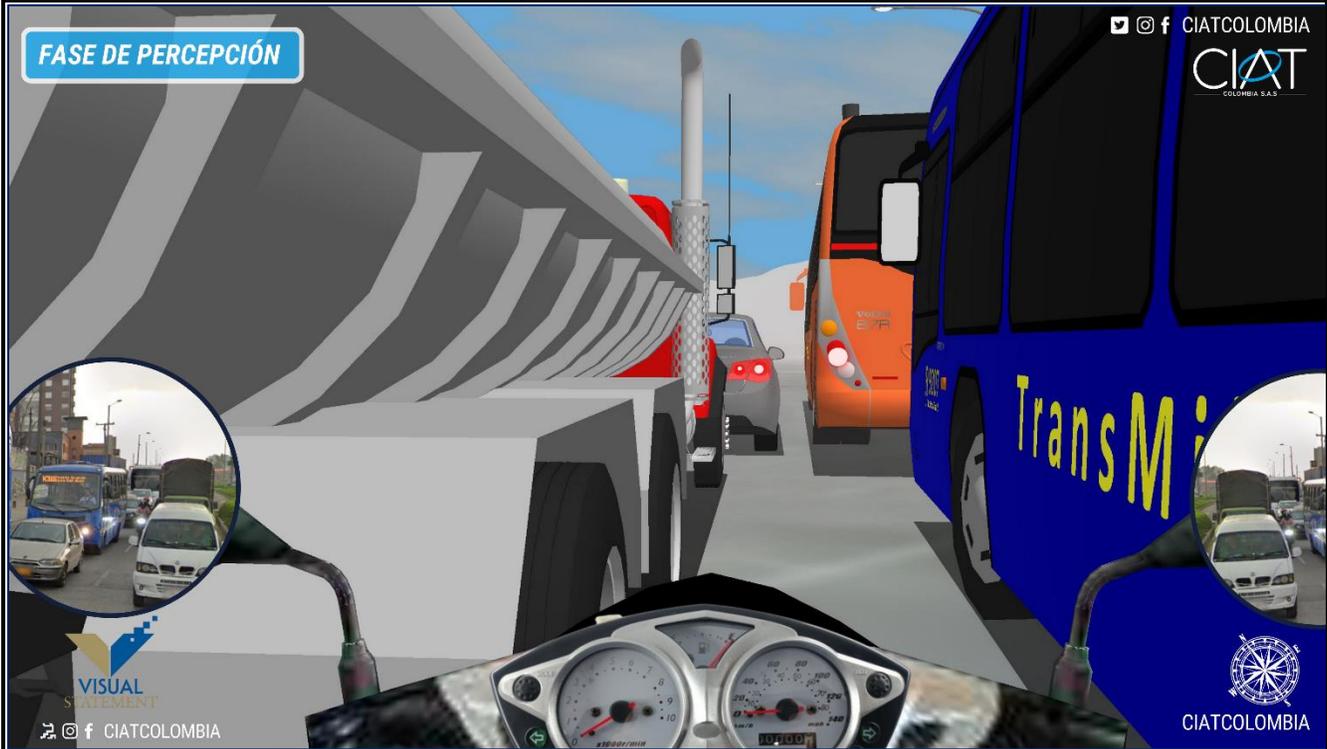
PERCEPCIÓN	Imagen tomada del software de reconstrucción elaborada en una escala natural ⁷ (1-1) se aprecia a bordo del vehículo (2) motocicleta, la cual percibe que según ella era posible realizar un adelantamiento entre vehículos.
FASE DE PERCEPCIÓN	La fase de percepción es la etapa del accidente de tránsito donde el riesgo se manifiesta latentemente a los actores intervinientes, percibiendo el riesgo a través de los sentidos. En esta fase se ubican los factores humanos, vía, vehículo y condiciones de modo, tiempo y lugar, y se deben establecer todas las relaciones necesarias con las variables influyentes, como la visibilidad, campo de visión, interacción con el entorno y condicionamientos ⁸

IMAGEN 22: En la imagen 3D se observa la perspectiva del motociclista, momentos en los que percibe al camión.

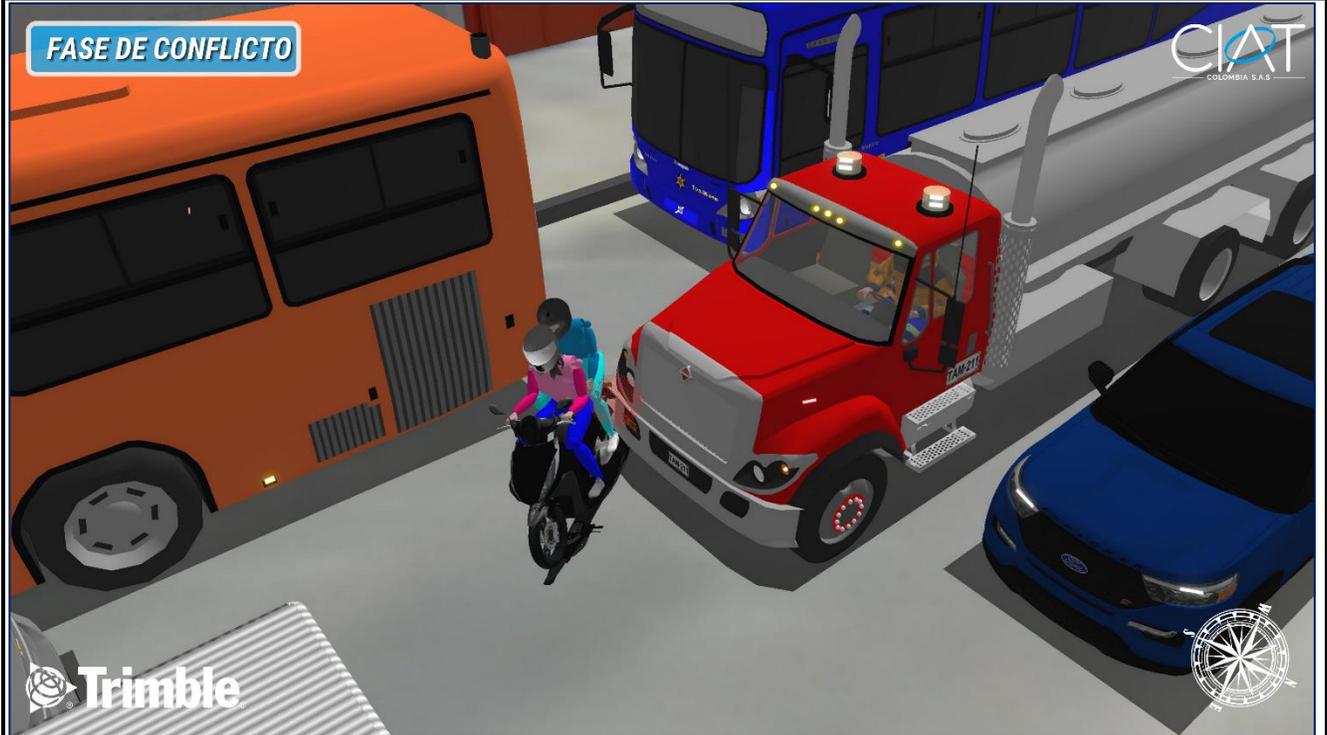
DINÁMICA DE IMPACTO	Imagen en 3D permite identificar la ubicación de los rodantes en el momento del impacto, las imágenes son recreadas a través del informe policial de accidentes, nótese la ubicación del camión el cual se encuentra ubicado sobre el carril central ¹⁰
FASE DE CONFLICTO	En esta escena el riesgo se materializa con el contacto entre los objetos de estudio, dando inicio al accidente el cual se desencadena en los movimientos post-impacto hasta la posición final. Se debe tener en cuenta la clase de accidente (choque, atropello, volcamiento, caída de ocupante, incendio u otro), para poder cotejar los daños sufridos con la materialización del hecho, estableciendo la posición y ubicación en la escena de los participantes.

IMAGEN 24: En 3d se observa la posición de impacto y la dinámica del evento.
