**CONCEPTO FÍSICO**  
**CASO 43690**  
**PLACA SMX 979**

# CONCEPTO FÍSICO

CONSECUTIVO No 1336

## 1. OBJETIVO DEL INFORME

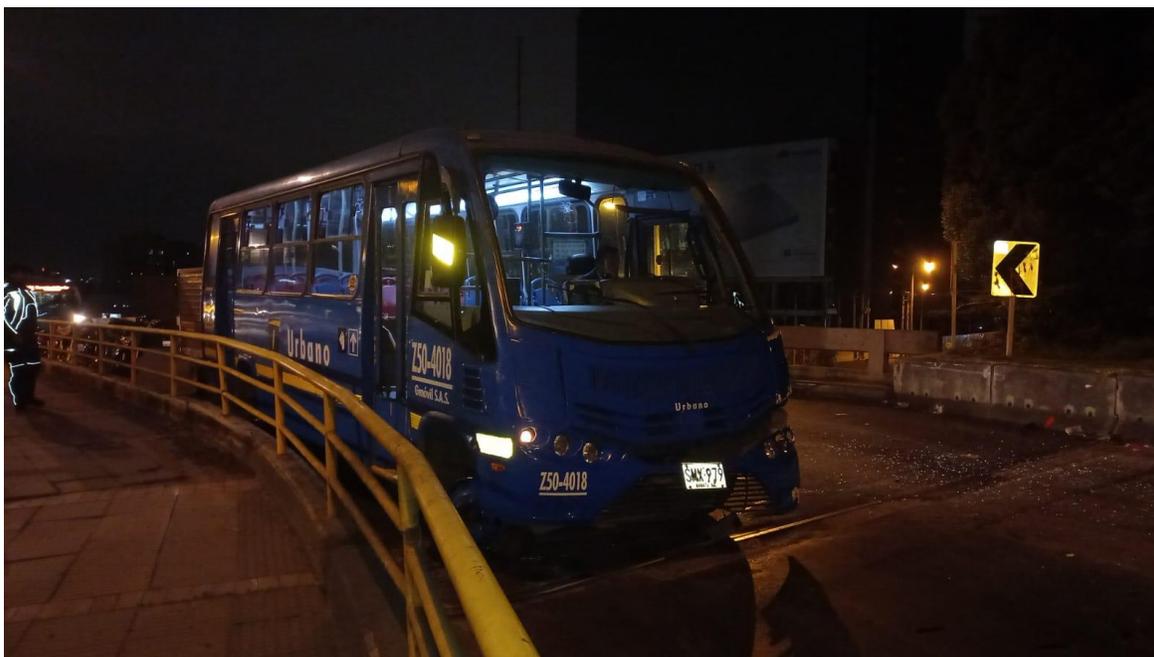
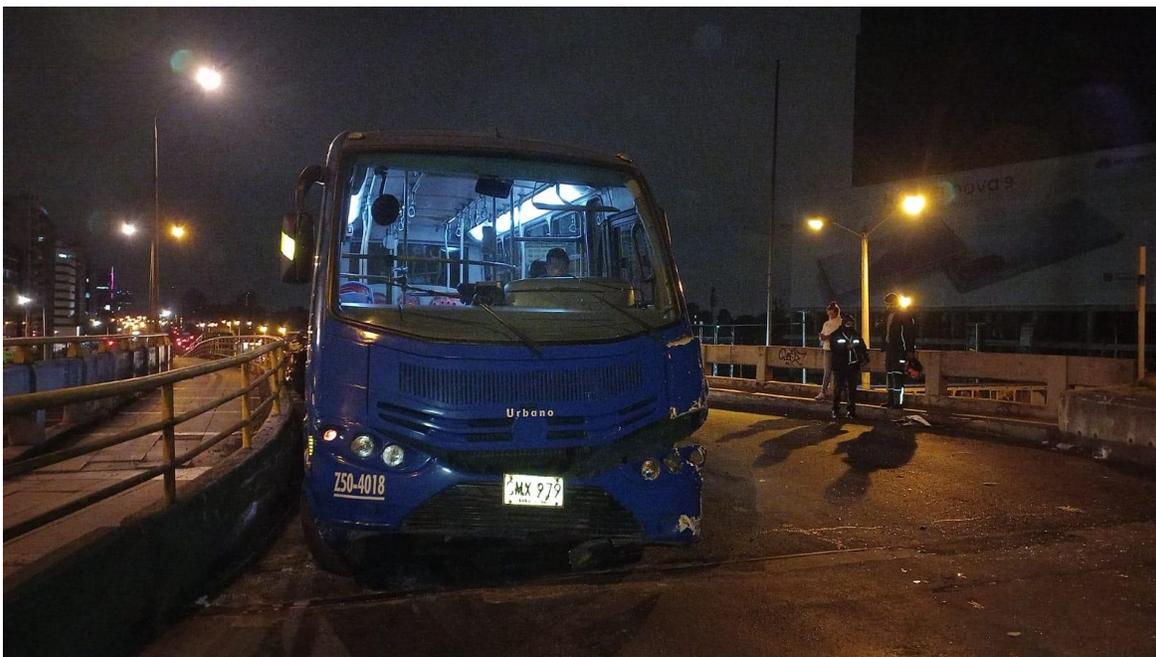
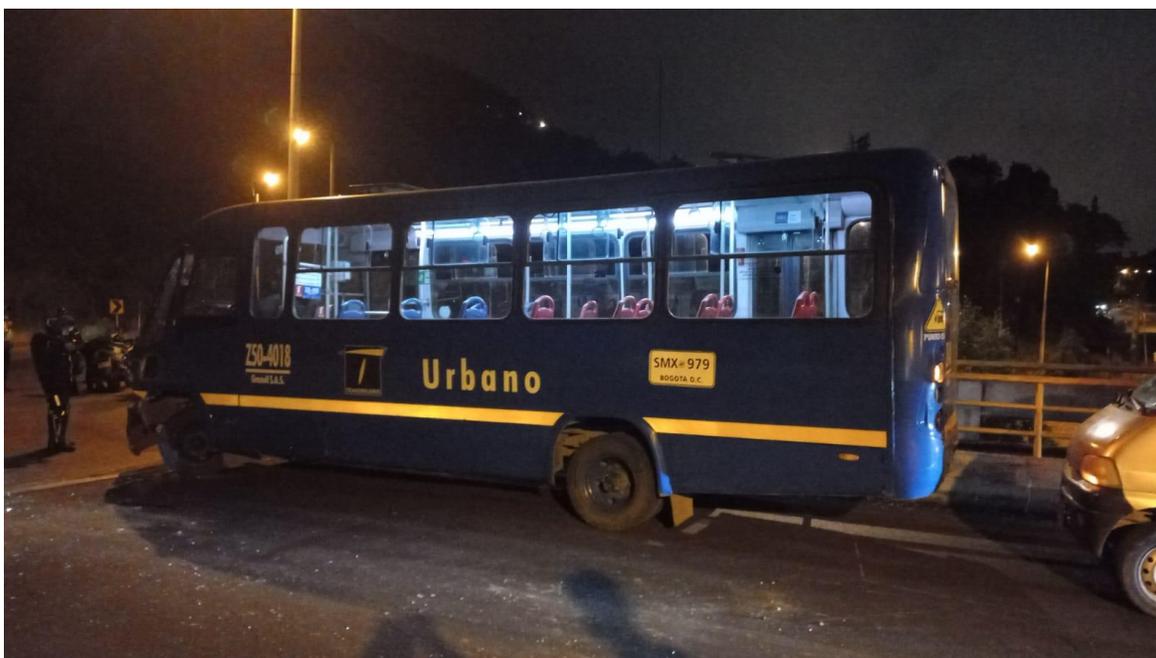
*Imágenes 2, 3 y 4. Bus de placa SMX 979, ubicado en posición artificial. Fotografías del día de hechos, tomadas por personal investigativo del Centro Internacional Forense FCII.*

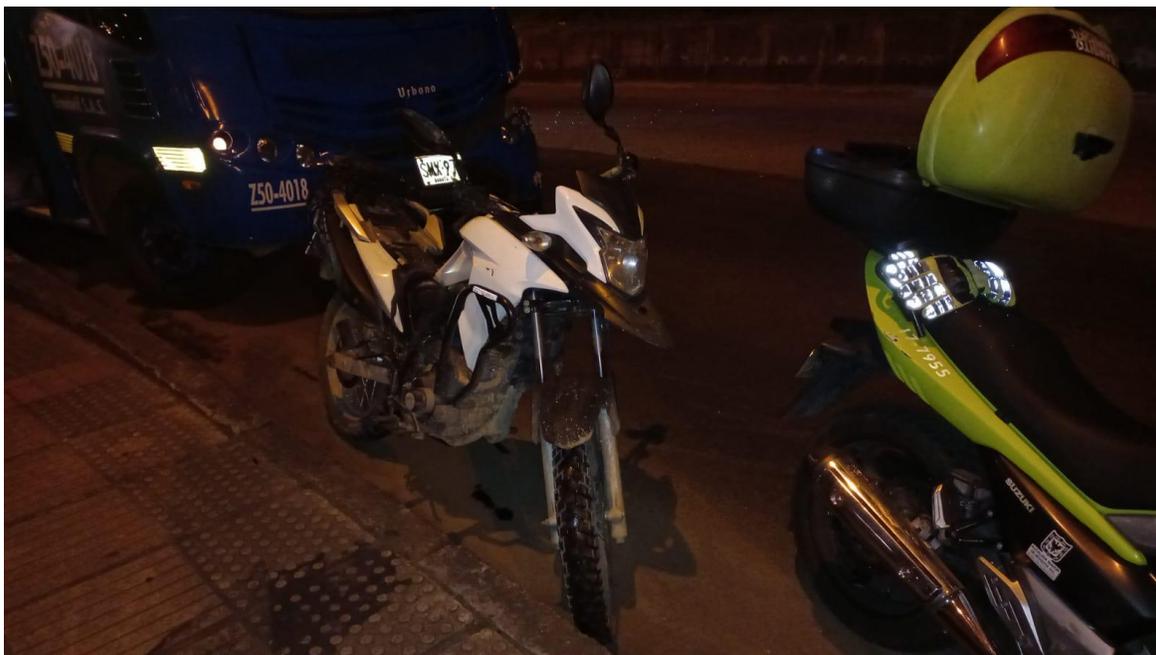
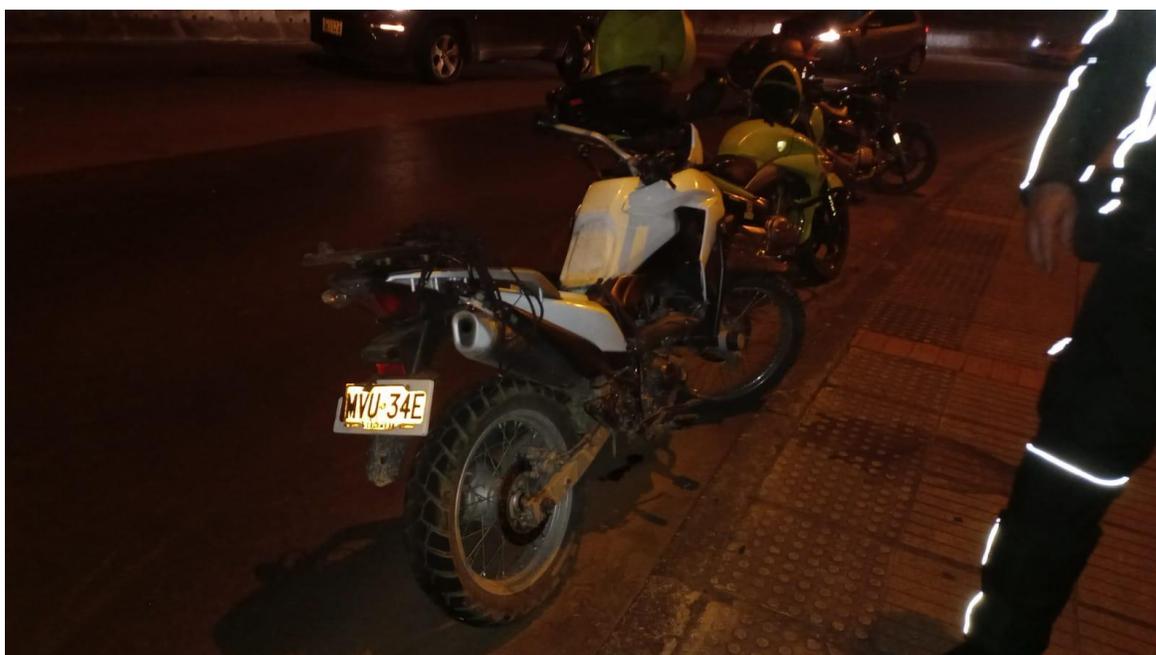
*Imágenes 5 y 6. Motocicleta de placa MVU 34E, ubicada en posición artificial. Fotografías del día de hechos, tomadas por personal investigativo del Centro Internacional Forense FCII.*

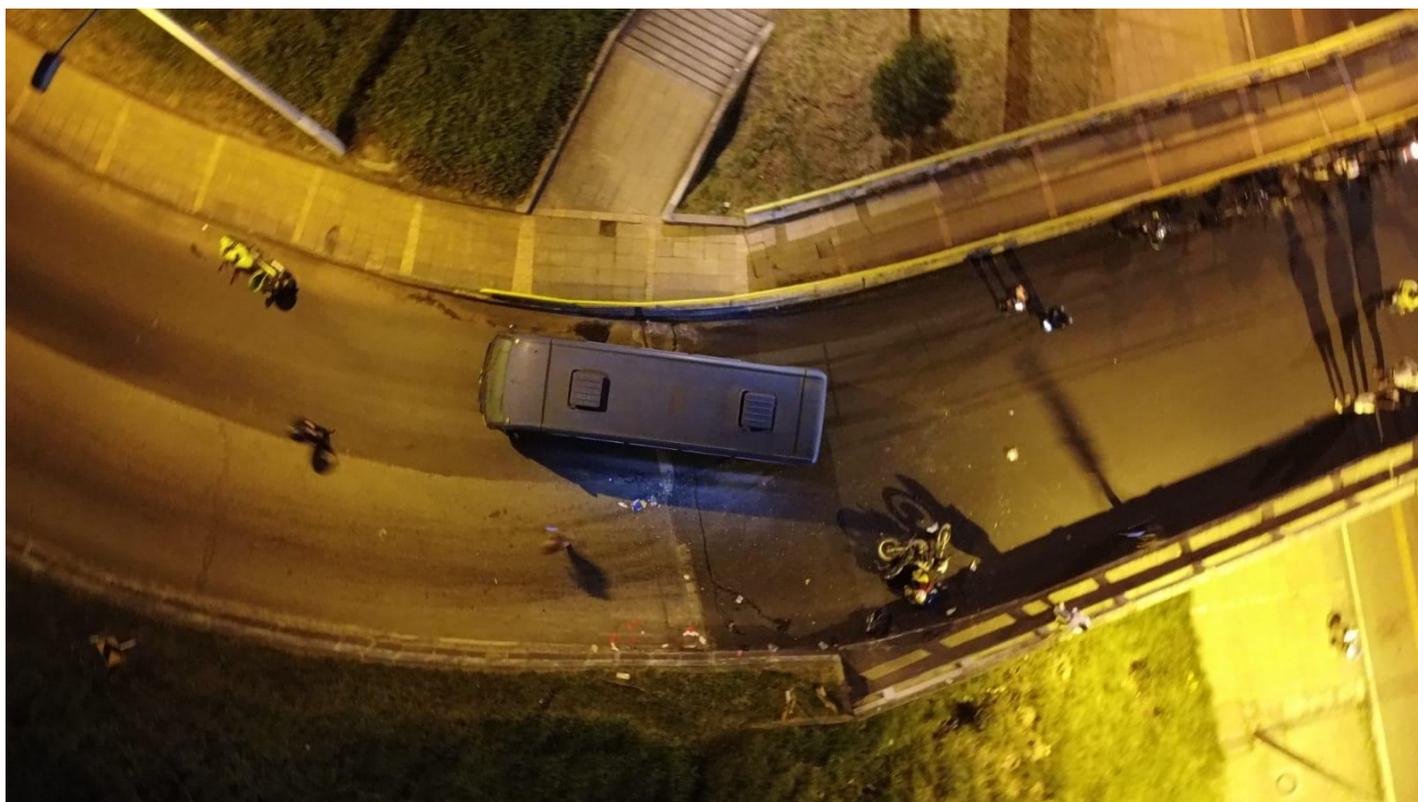
*Imagen 7. Fotografía aérea del día de hechos tomada con DRONE, por personal investigativo del Centro Internacional Forense FCII, en la cual, se aprecia la posición final de los vehículos involucrados.*

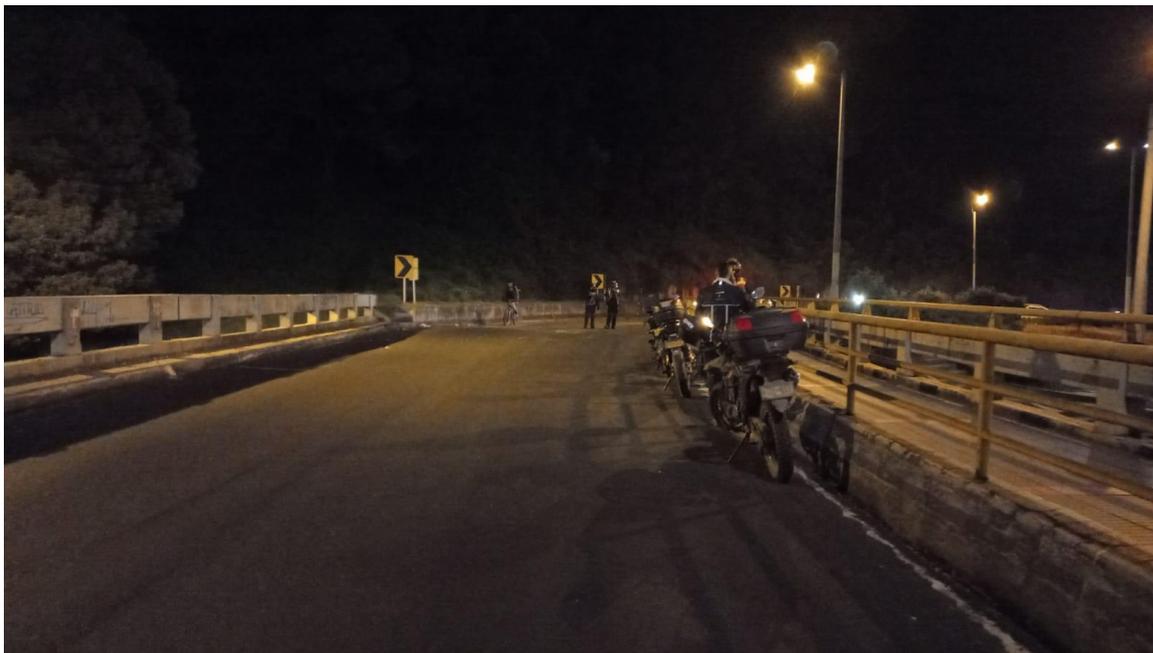
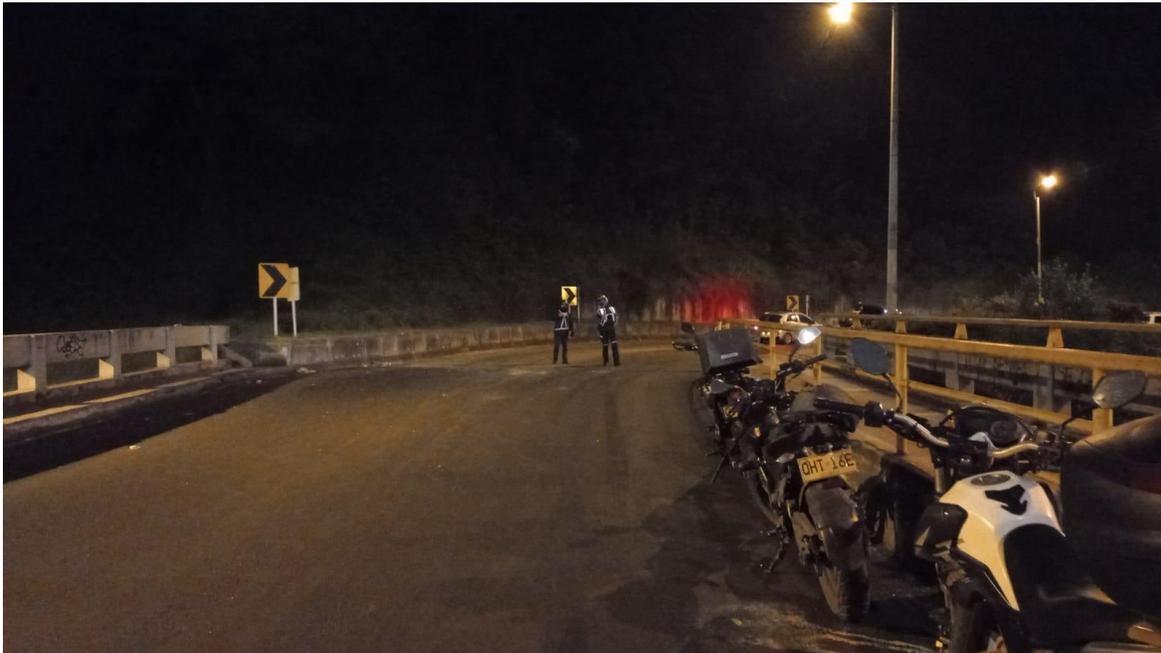
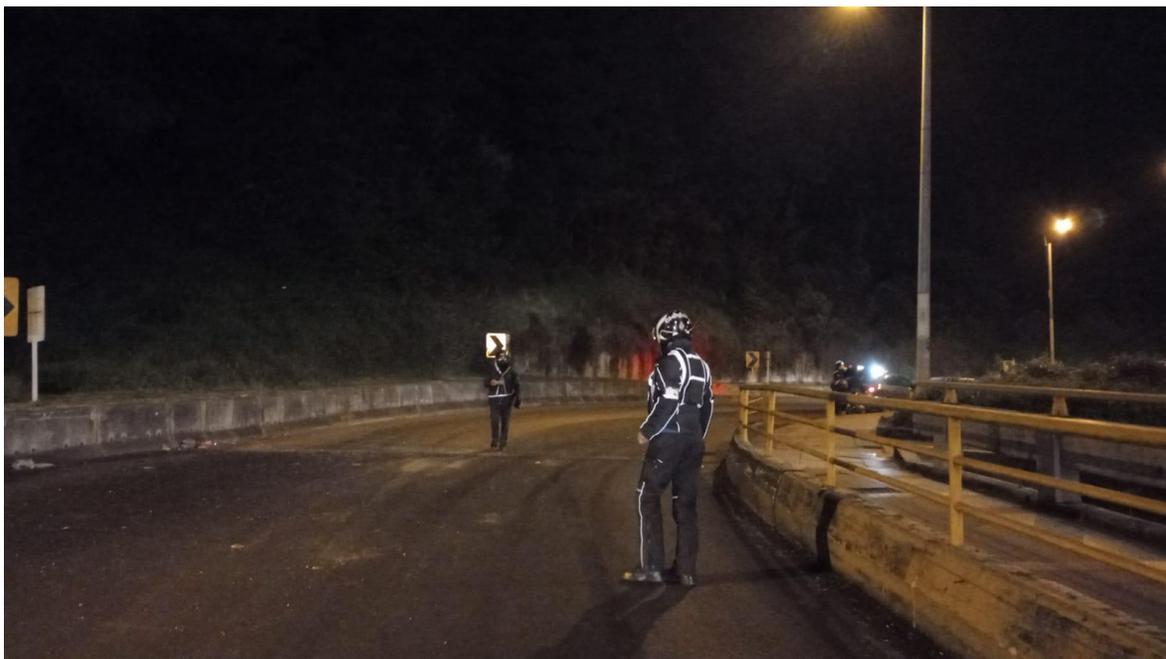
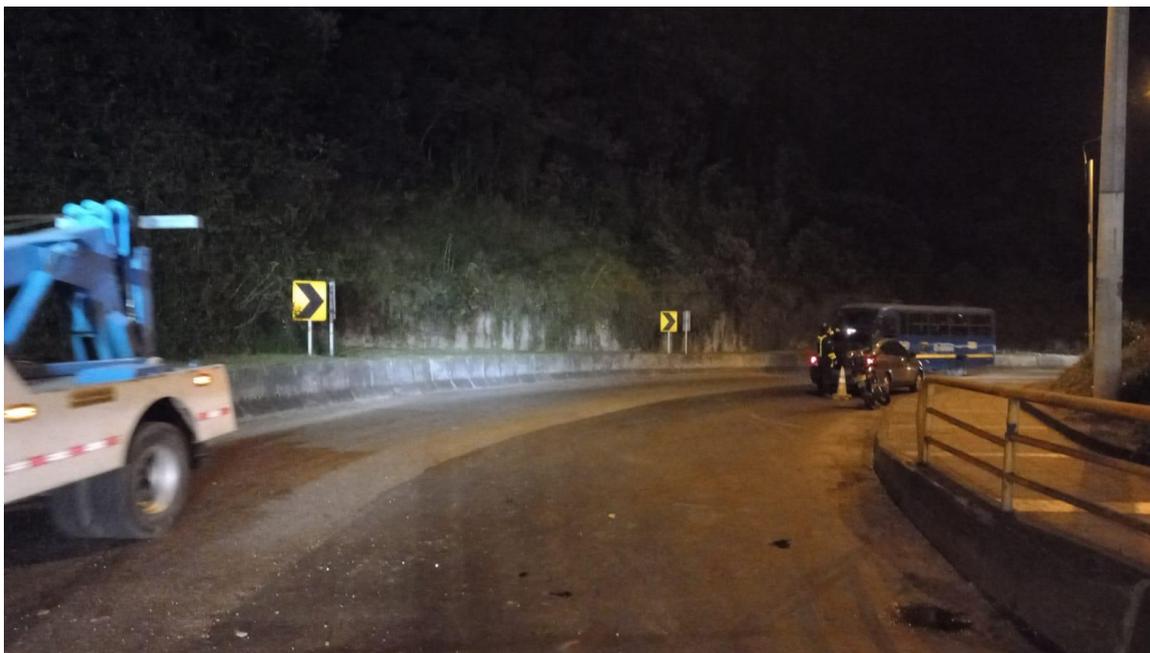
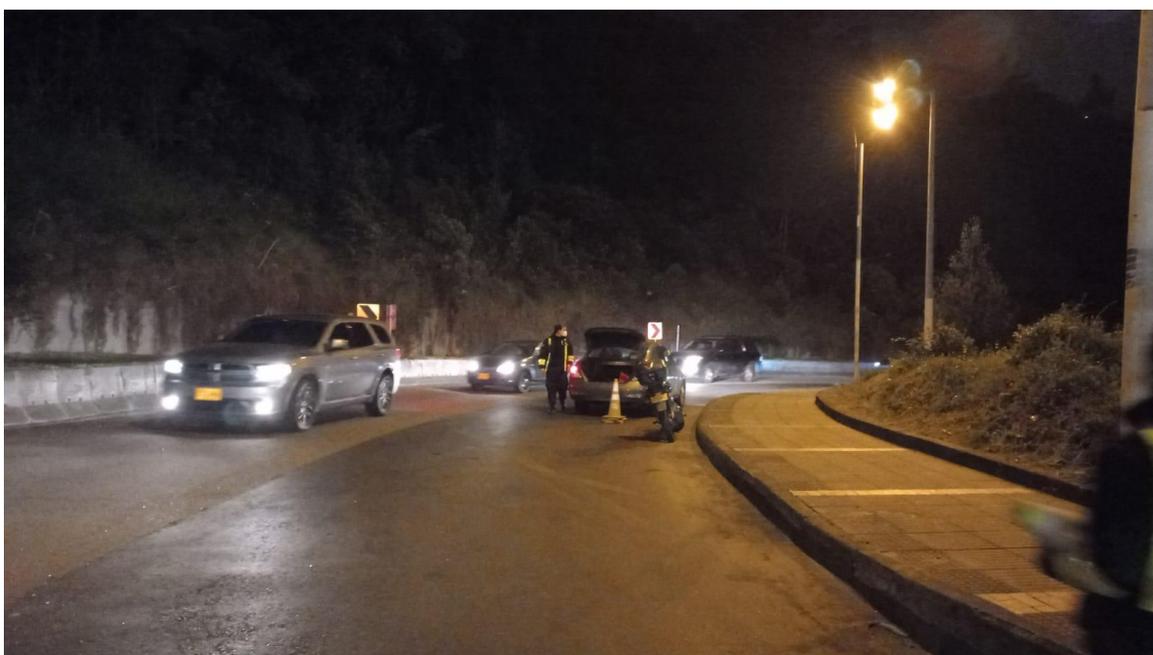
*Imágenes 8 a la 12. Sector de ocurrencia del accidente. Fotografías del día siguiente a la fecha de hechos, tomadas por personal investigativo del Centro Internacional Forense FCII.*

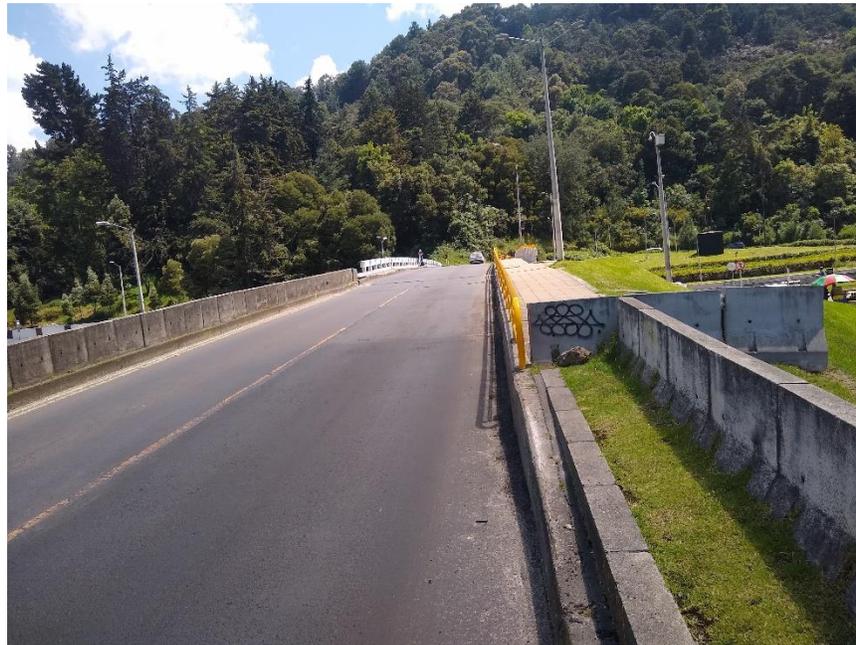
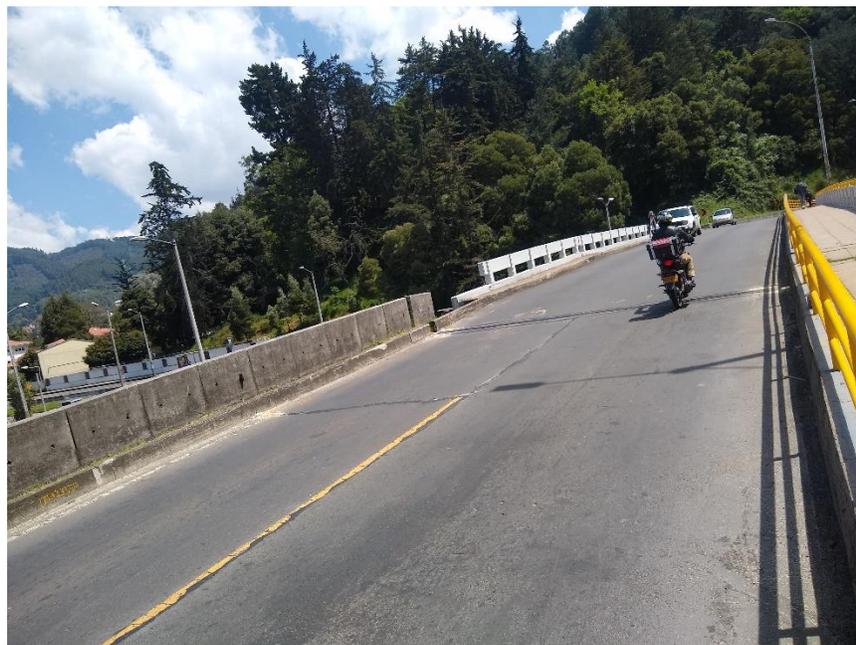
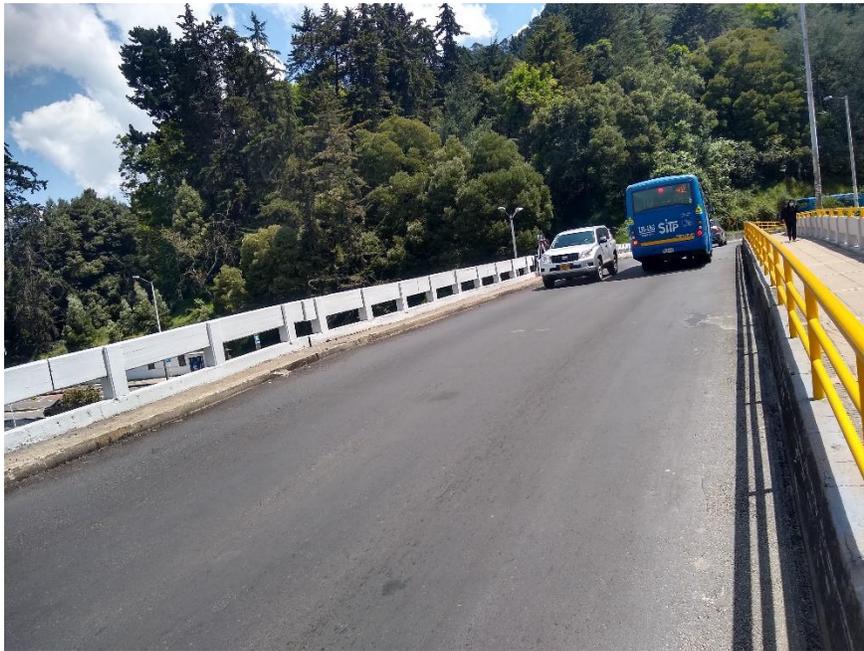
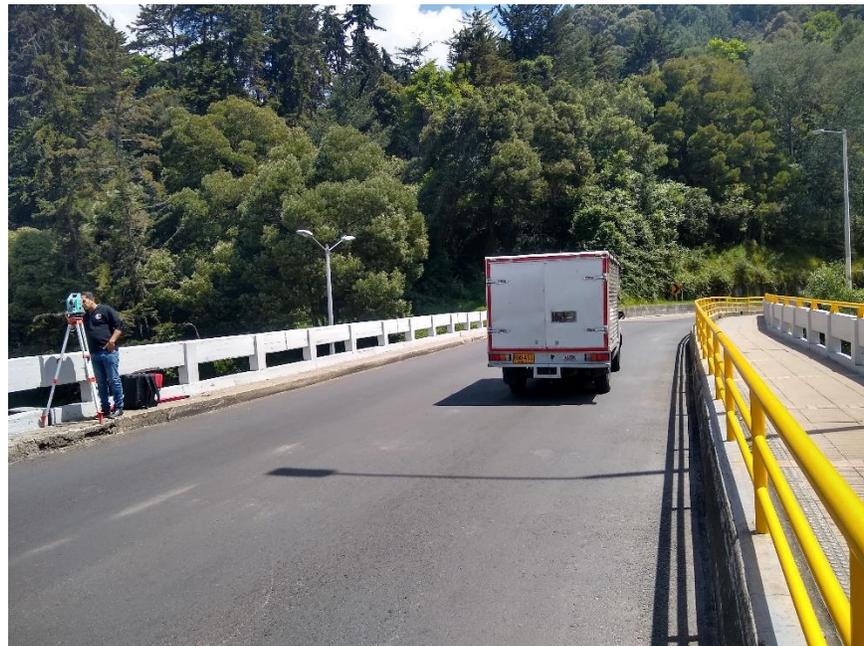
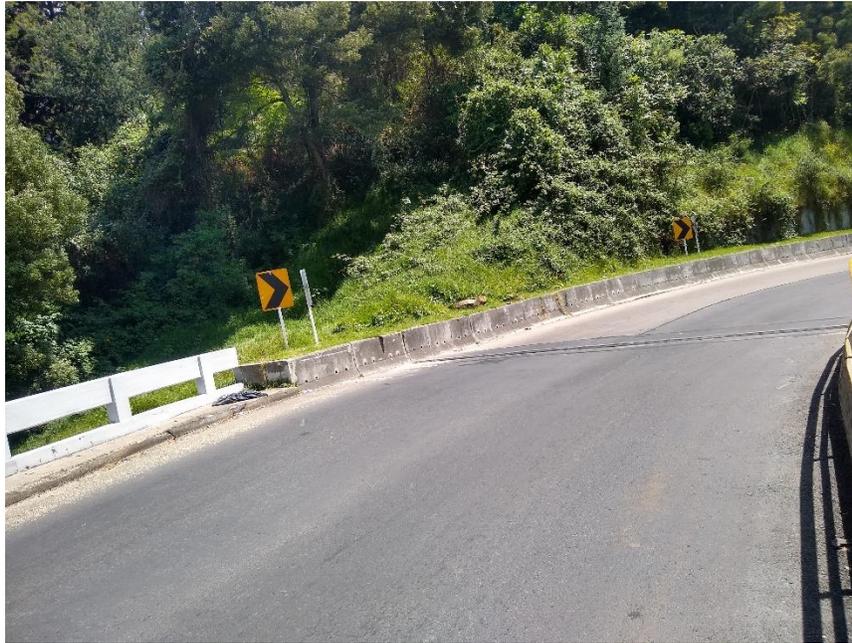
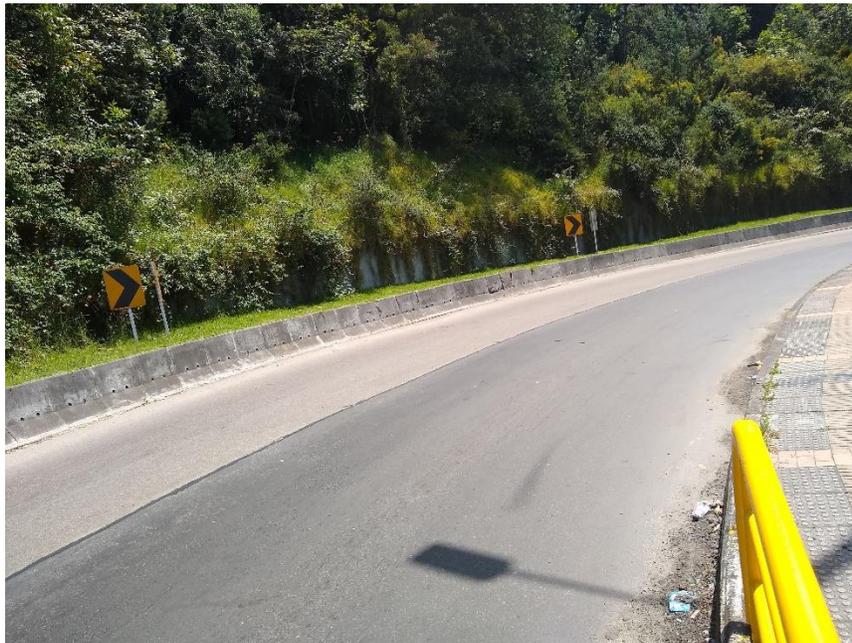
*Imágenes 13 a la 23. Paso elevado vehicular de la CALLE 100, a la altura de la CARRERA 7 y conector vial que une la citada CALLE 100 con la enunciada CARRERA 7. Fotografías tomadas por personal del Centro Internacional Forense FCII, el día 28 de Enero de 2022.*

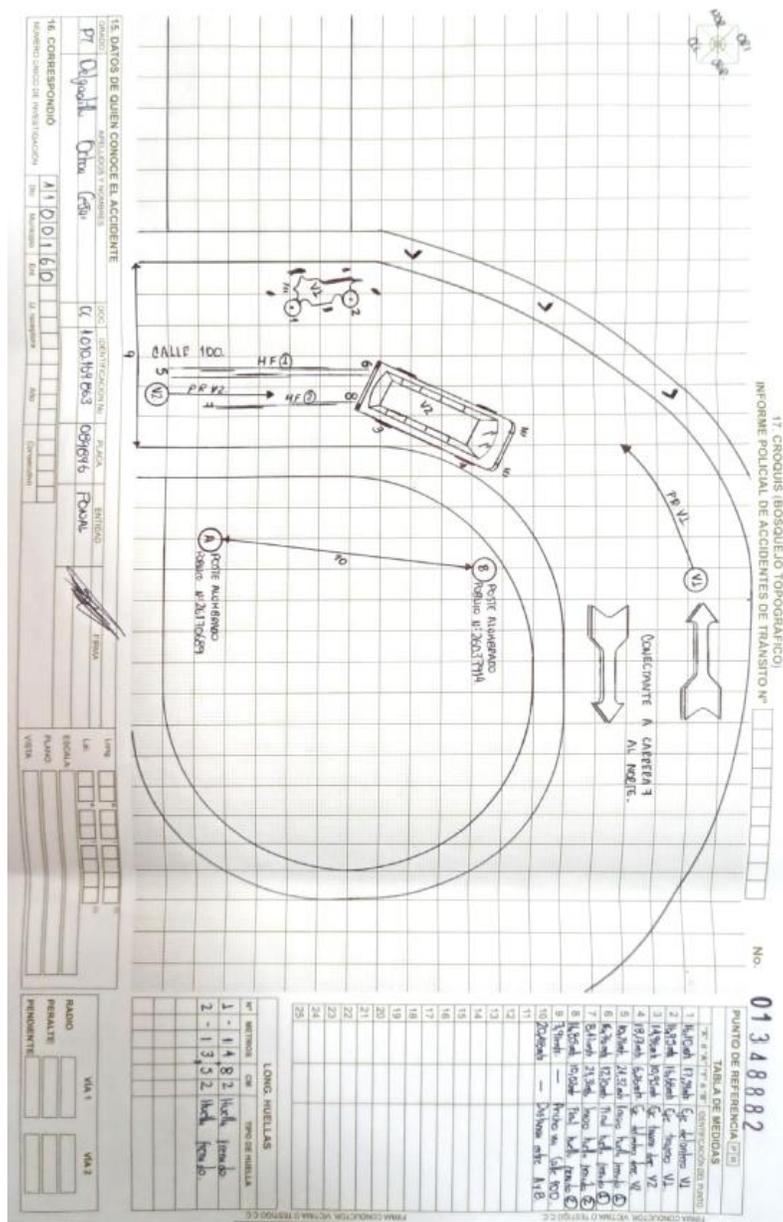
**Imagen 24.** Croquis (Bosquejo Topográfico) del Informe Policial de Accidente de Tránsito número 01348882, en el cual, se hallan registrados como elementos materia de prueba (EMP), la motocicleta implicada, el bus involucrado y dos huellas de frenado.

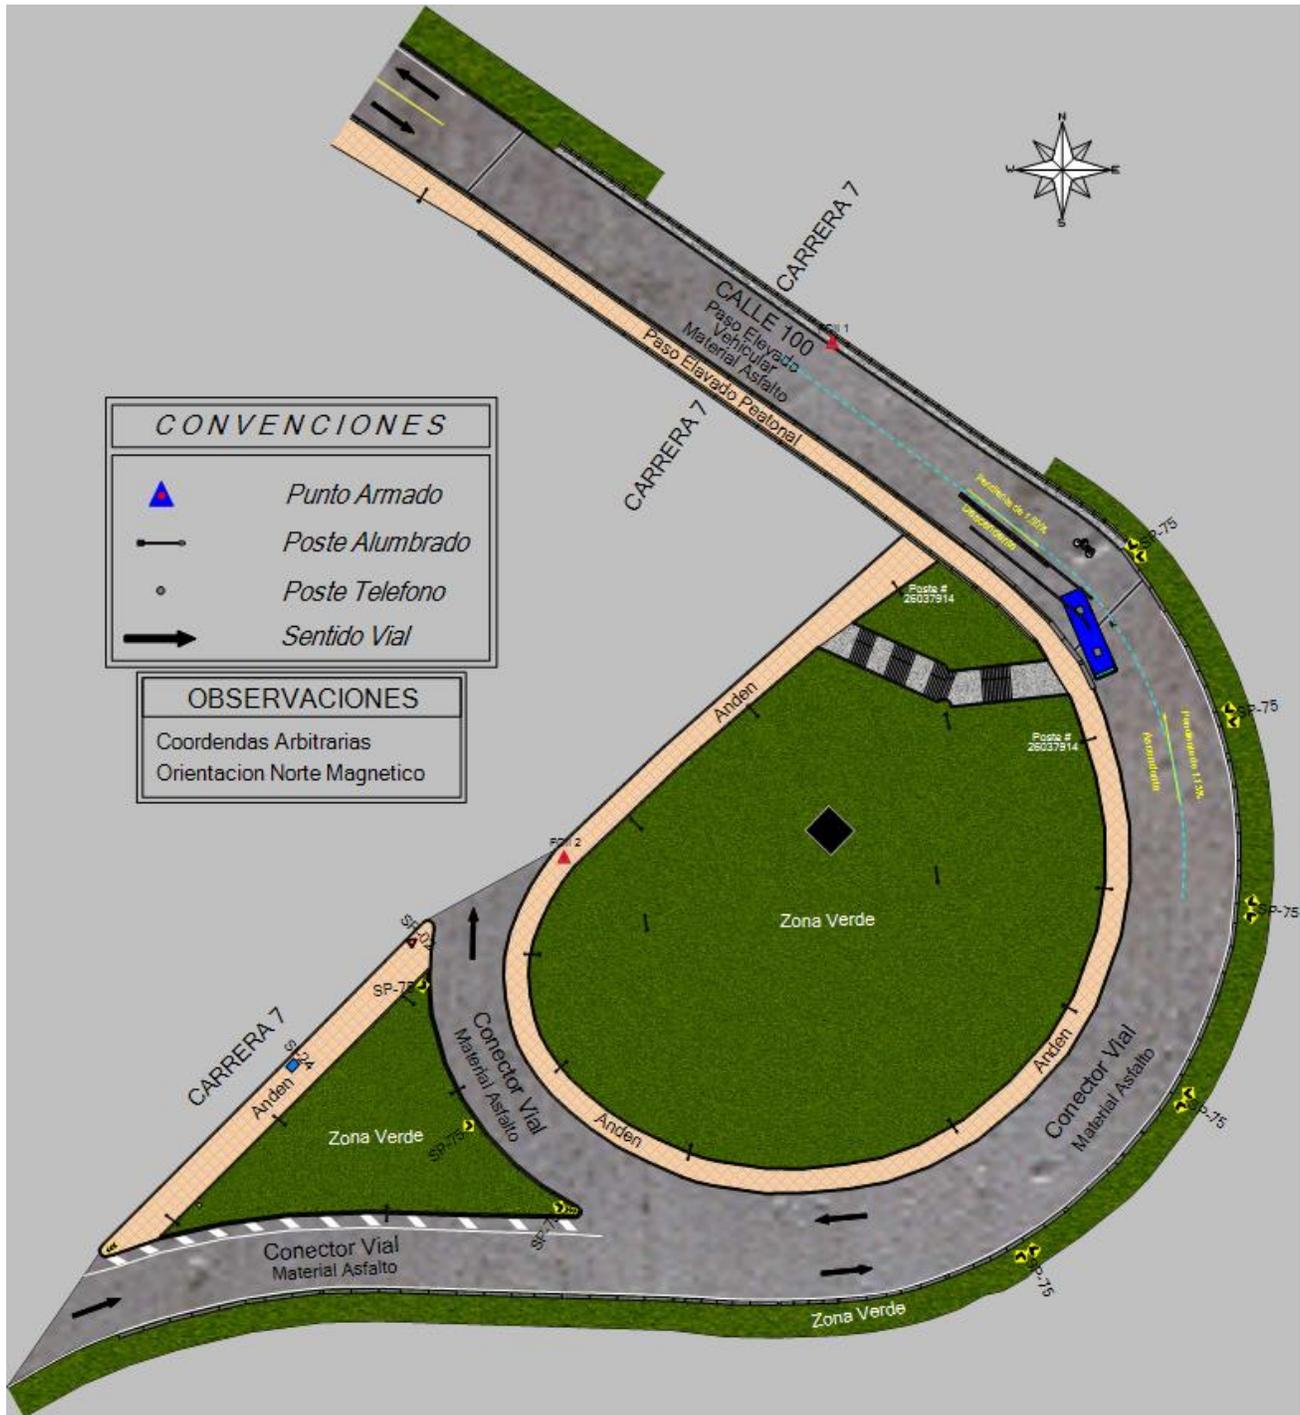
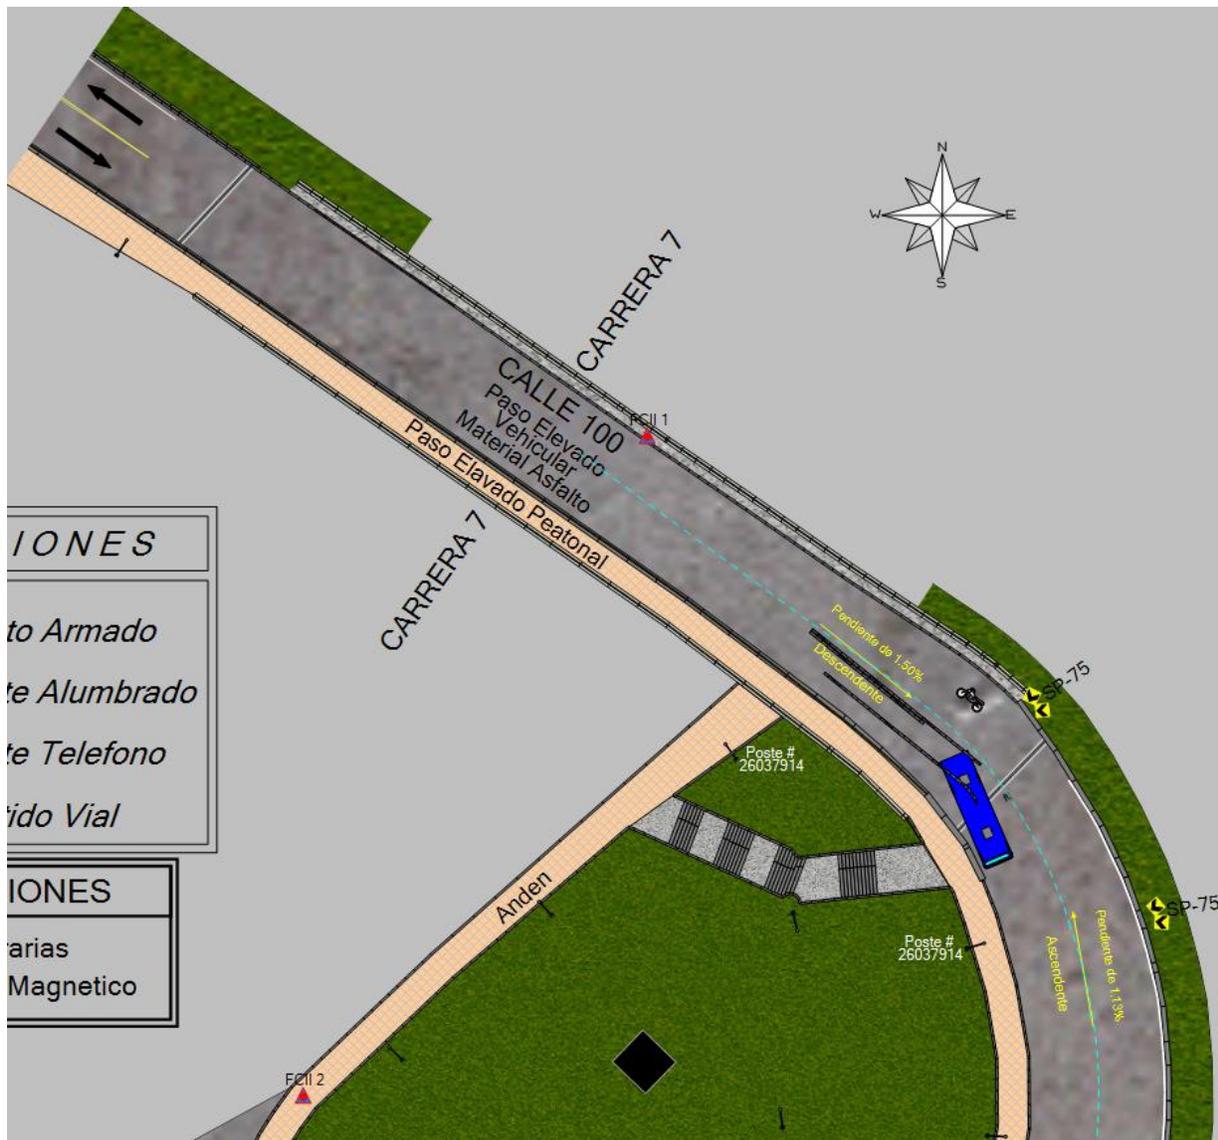
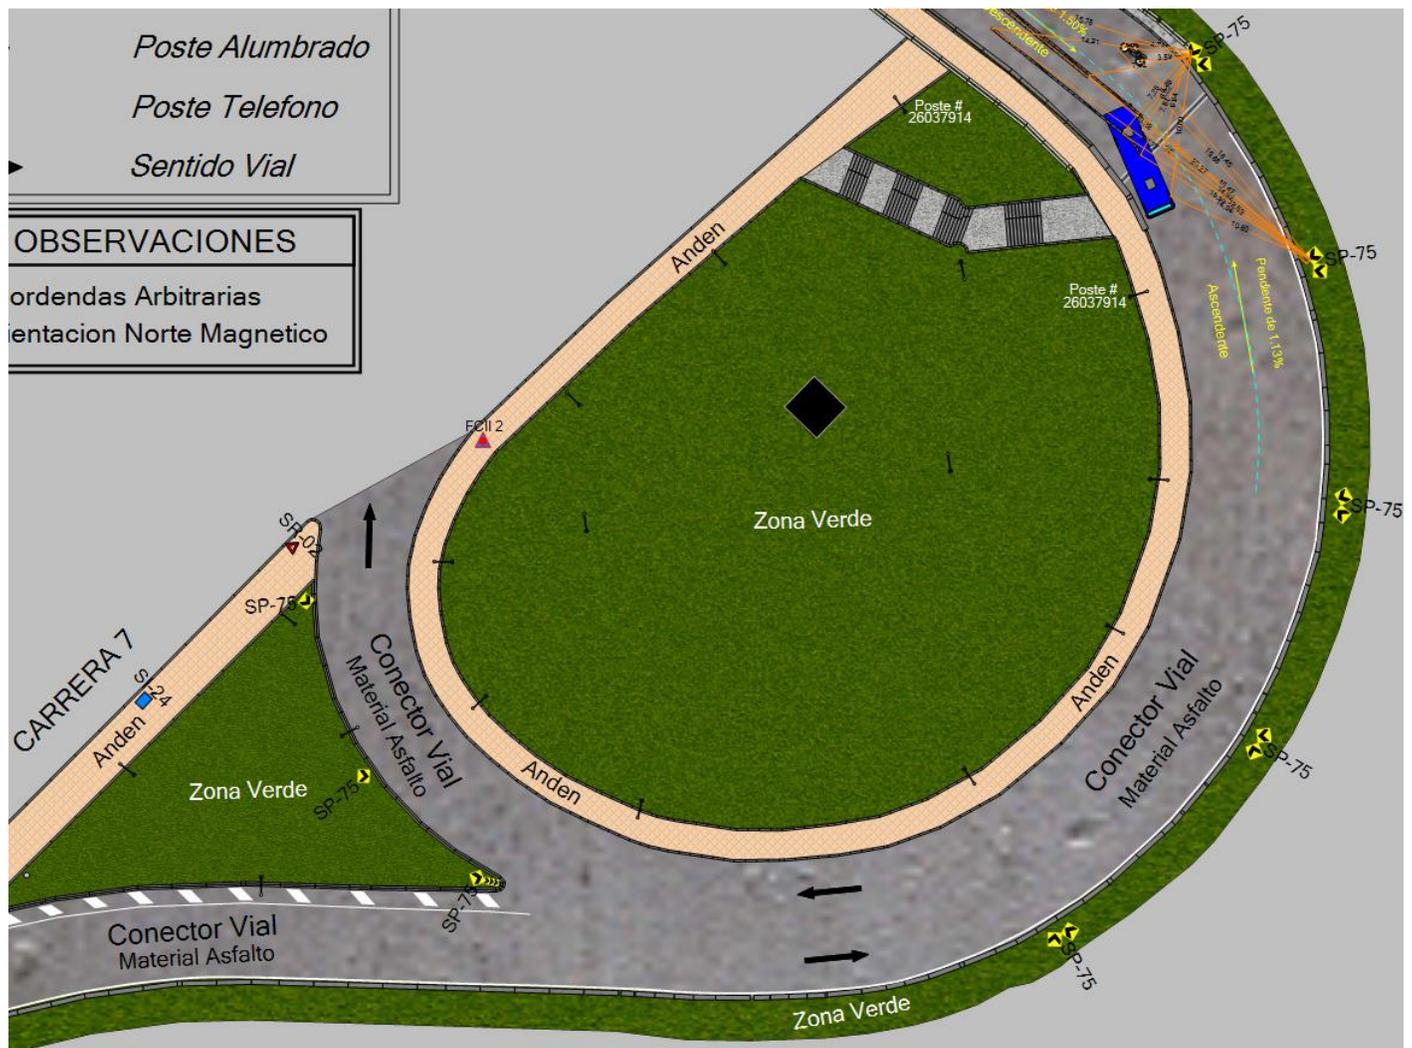
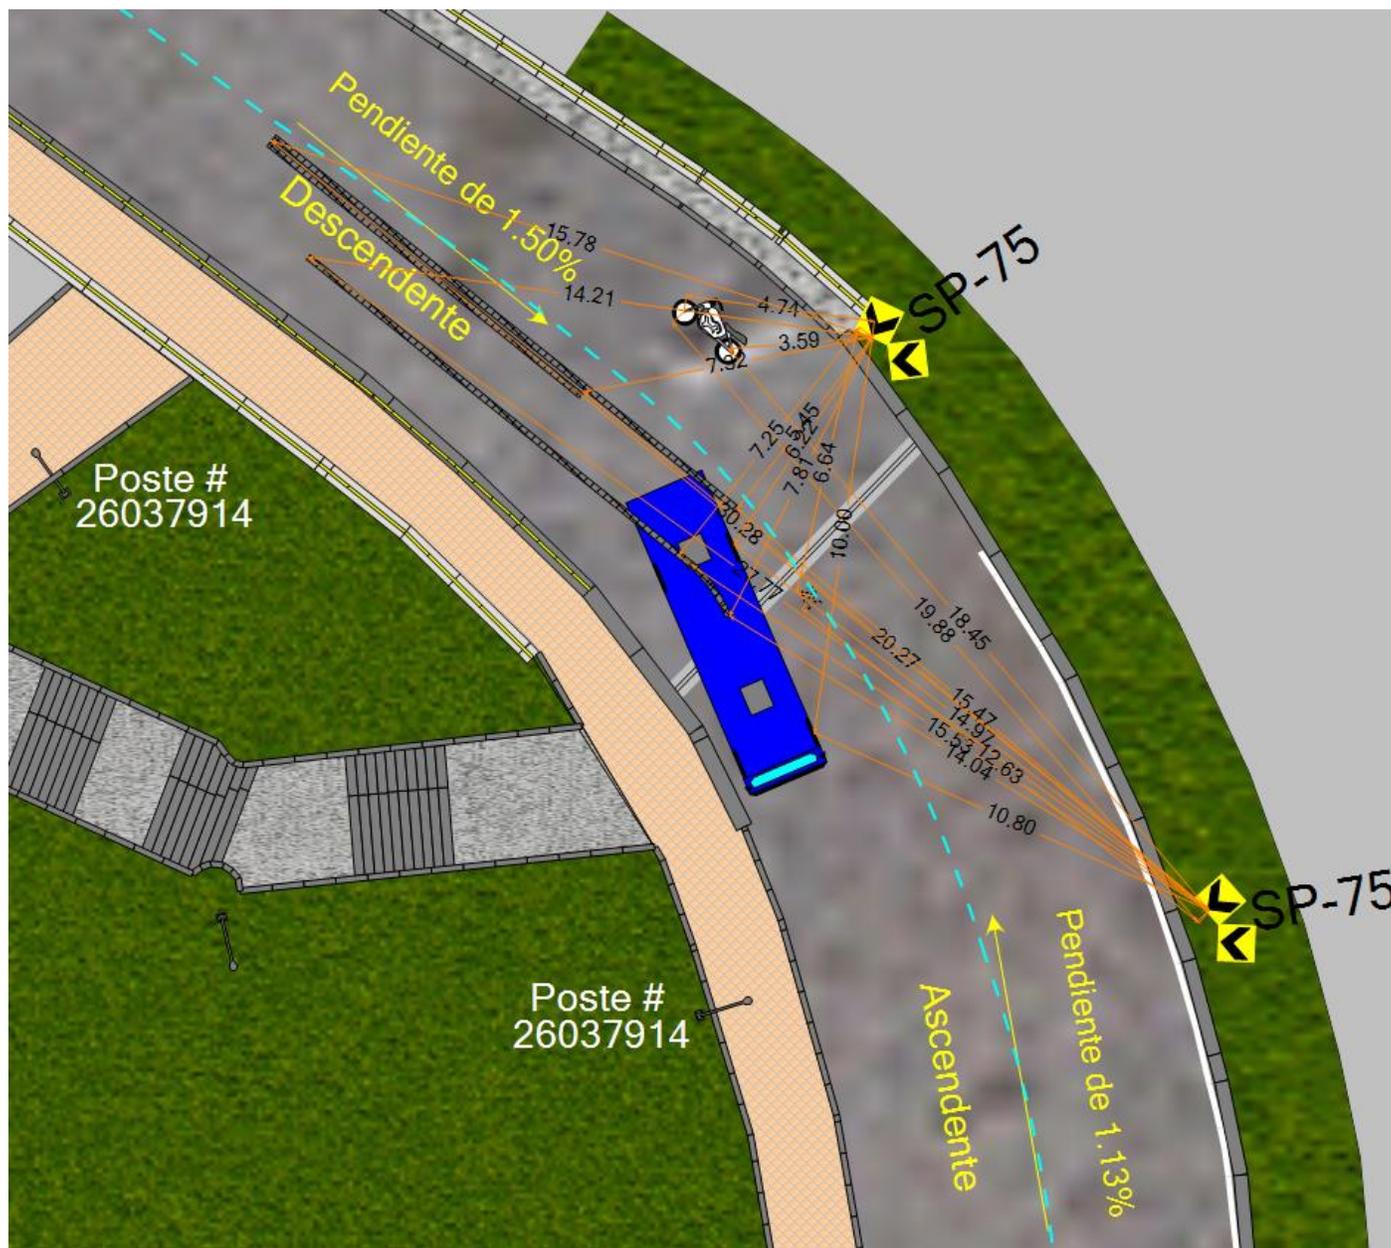
*Imágenes 25 a la 28. Plano Topográfico 43690 del sector de hechos, elaborado a escala, en el cual, se aprecian plasmados como elementos materia de prueba (EMP), el bus de placa SMX 979, la motocicleta de placa MVU 34E, tres huellas de frenado y una zona de fragmentos o partes del bus involucrado.*

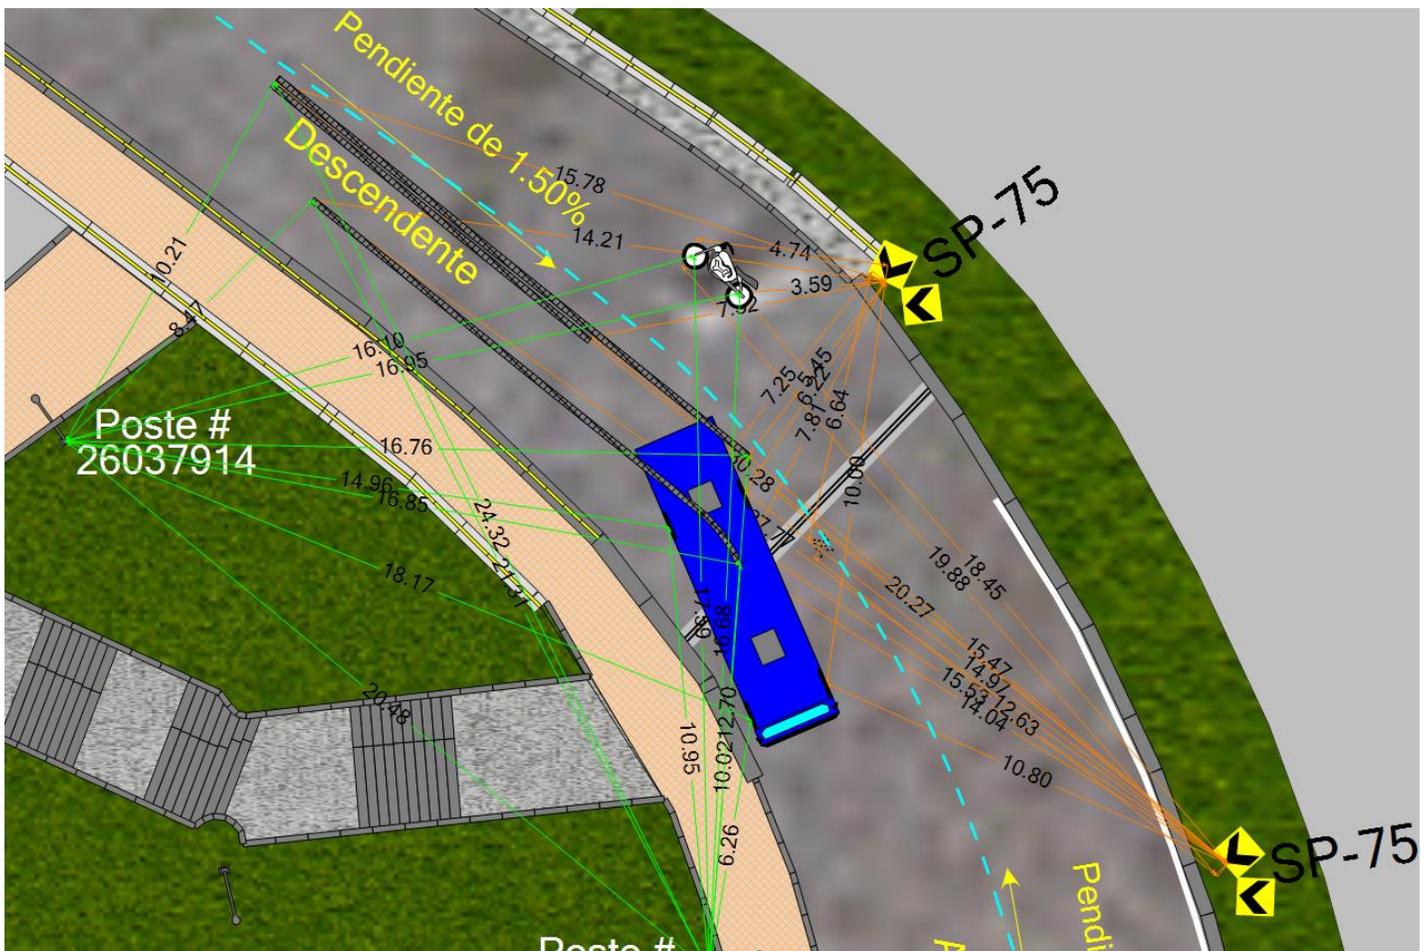
Imagen 29.

Con el objetivo de cotejar y corroborar la información topográfica suministrada por la autoridad, con la información topográfica allegada por personal investigativo del Centro Internacional Forense FCII, se ejecuta traslado de lo plasmado en el Croquis (Bosquejo Topográfico) del Informe Policial de Accidente de Tránsito número 01348882, al Plano Topográfico 43690 elaborado a escala. Lo anterior, solo conlleva a detallar coherencia de ubicación del bus de placa SMX 979, la motocicleta de placa MVU 34E y las huellas de frenado plasmadas con las llantas anteriores del bus involucrado (Imagen 29), ya que la huella de frenado registrada por el conjunto de llantas posteriores izquierdas del bus y la zona de fragmentos o partes también del bus, solo fueron acotadas por personal investigativo del Centro Internacional Forense FCII. Ahora bien, con relación a la citadas huellas de frenado, cabe anotar, en primera instancia, que la

huella marcada con la llanta anterior derecha, revelo una diferencia de **0.33 M** de distancia de longitud, ratificándose como medida total de la misma, **13.85 M** (Imagen 30); en segundo lugar, que la huella plasmada con la llanta anterior izquierda de **14.82 M** (Imagen 30), exhibe sobreposición de huella registrada por el conjunto de llantas posteriores izquierdas, la cual, presenta una longitud igual a **10.00 M** (Imagen 30).

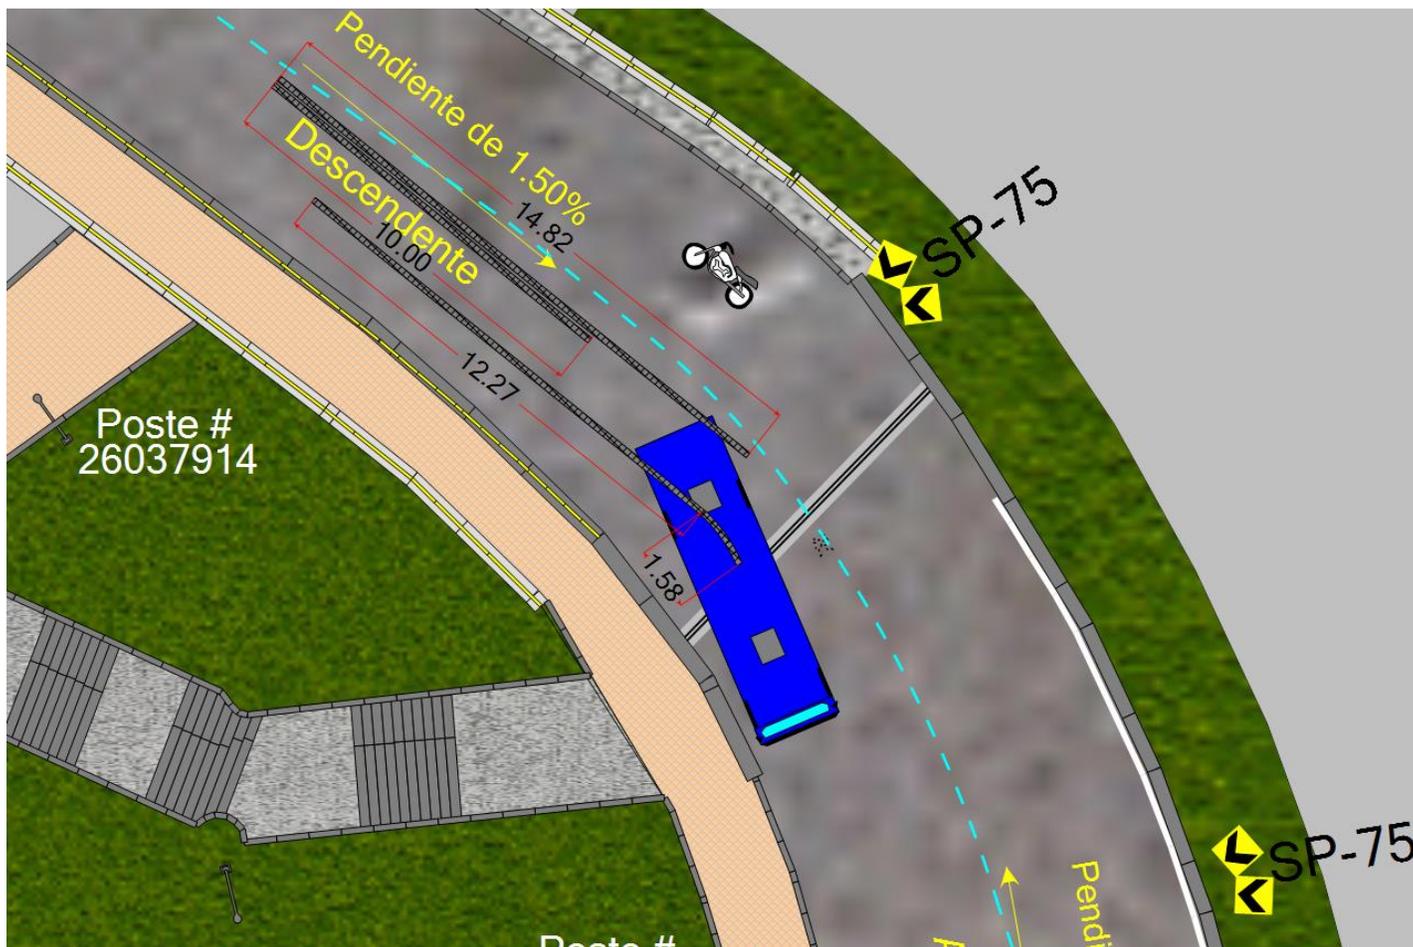
Imagen 31.

Por lo señalado previamente, es evidente que, para la ejecución del presente estudio, respecto a ubicación de los elementos materia de prueba (EMP), es viable considerar tanto lo fijado por la autoridad, como lo acotado por personal investigativo del Centro Internacional Forense FCII, teniendo en cuenta, la longitud de las huellas medidas a través del Plano Topográfico 43690 (Imagen 31, **10.00 M**, **13.85 M** y **14.82 M**).
