**CONCEPTO FÍSICO**  
**CASO 43690**  
**PLACA SMX 979**

# CONCEPTO FÍSICO

CONSECUTIVO No 1336

## 1. OBJETIVO DEL INFORME

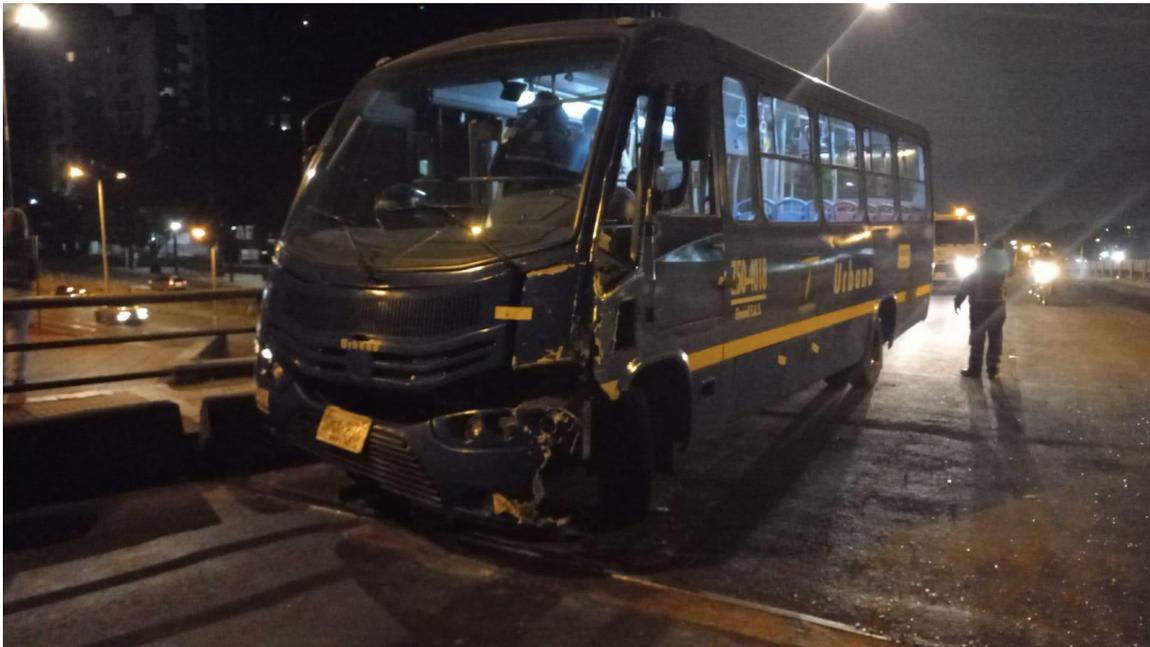
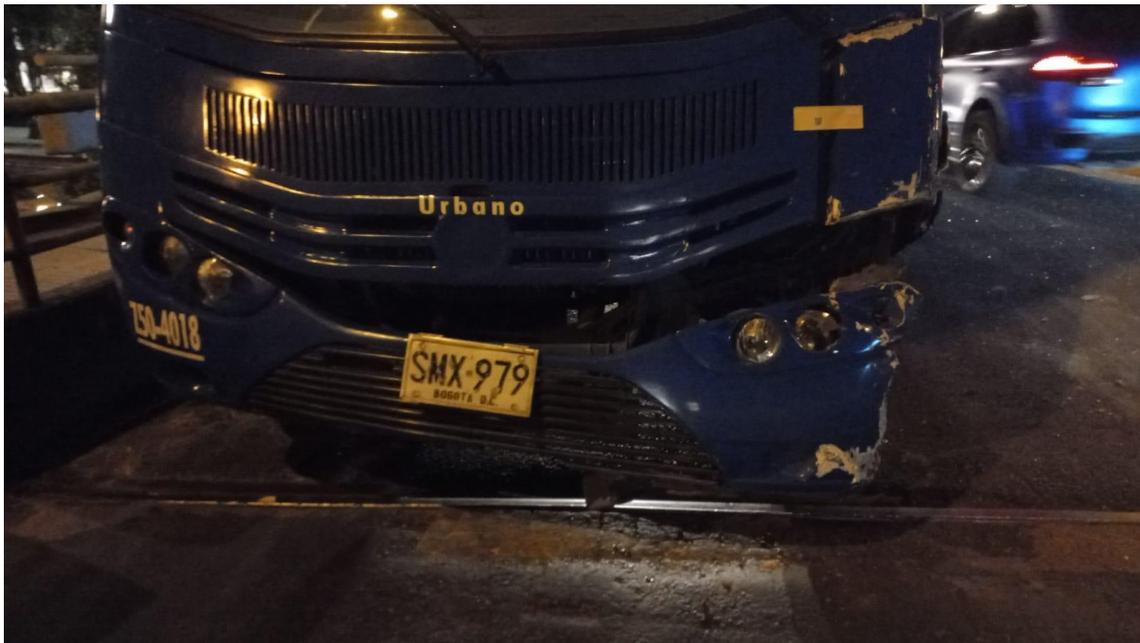
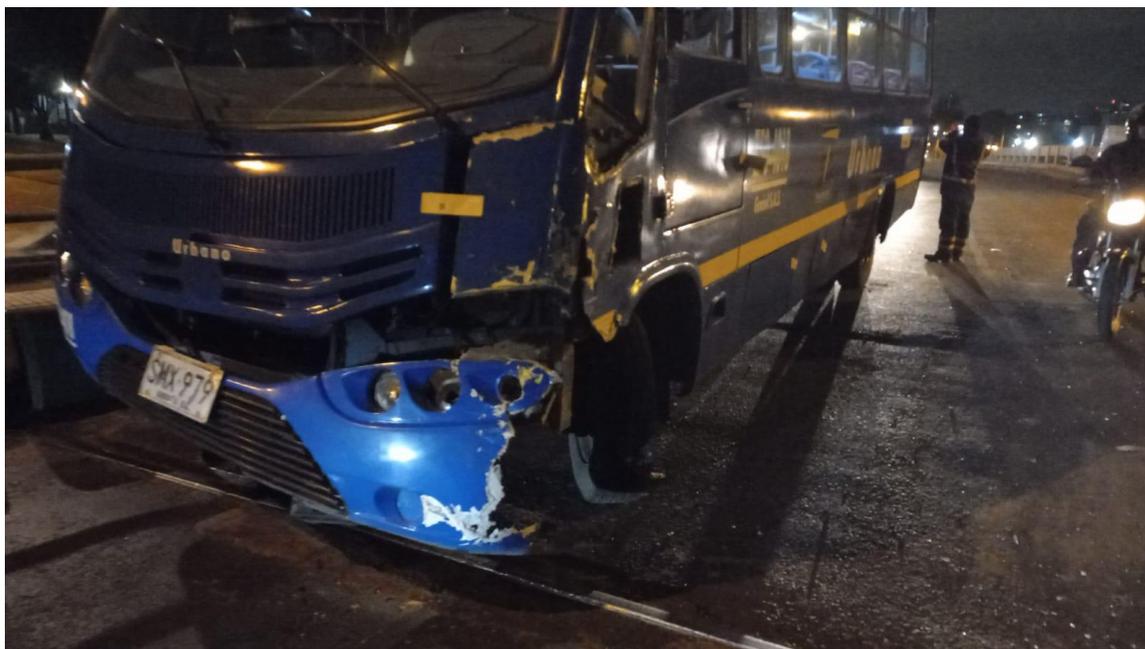
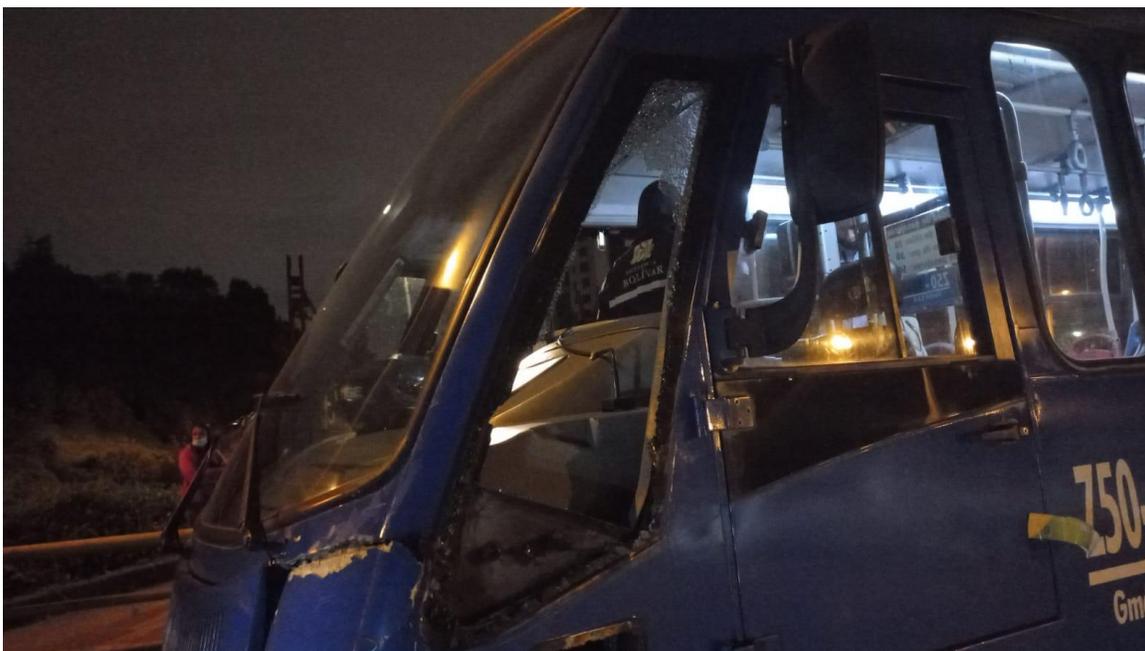
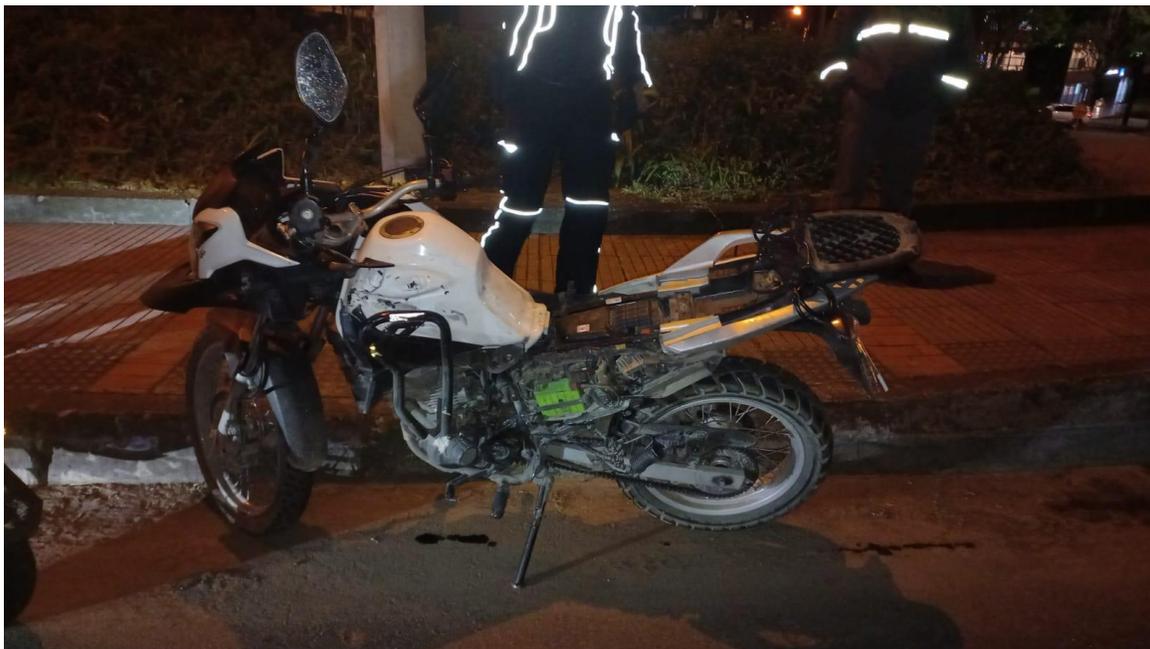
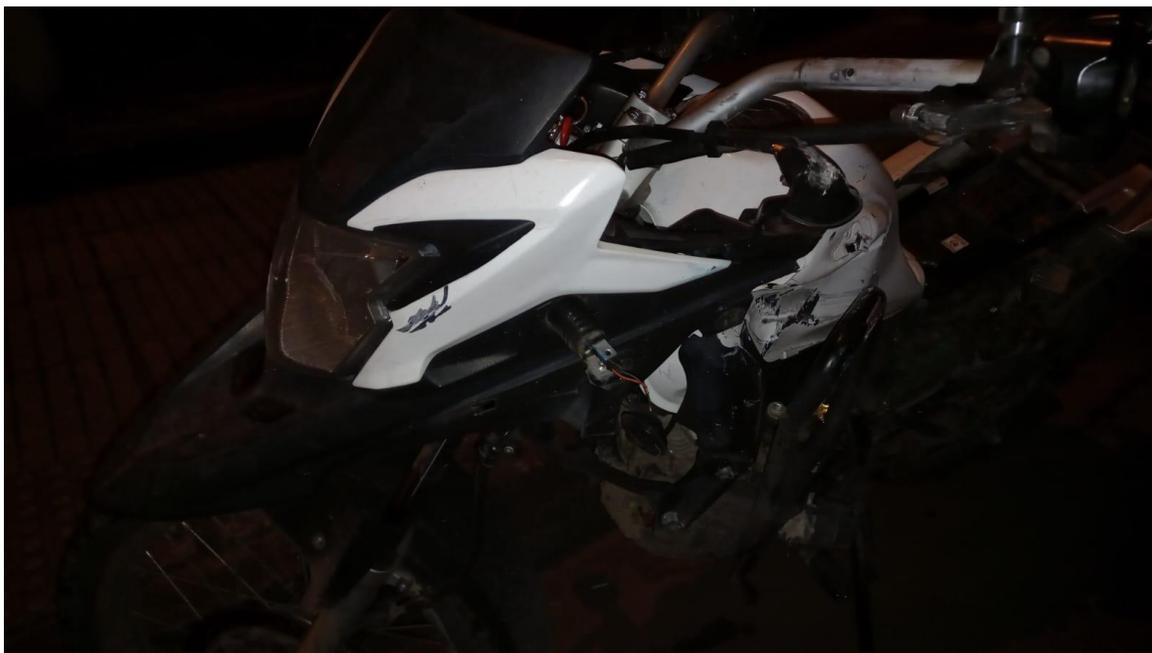
Considerando los daños apreciados en los móviles involucrados (Imágenes 34 a la 47) y las rutas vehiculares y dinámica de movimiento establecida, al día de hoy, es factible identificar como zonas de daños o contacto inicial, la zona frontal 1/3 a la izquierda (L) del bus de placa SMX 979 y la zona lateral izquierda sección frontal y central (X) de la motocicleta de placa MVU 34E, lográndose establecer igualmente, como configuración de impacto, la presentada mediante Imagen 48.

*Imágenes 34 a la 47. Daños apreciables en los vehículos implicados. Fotografías del día de hechos, tomadas por personal investigativo del Centro Internacional Forense FCII.*

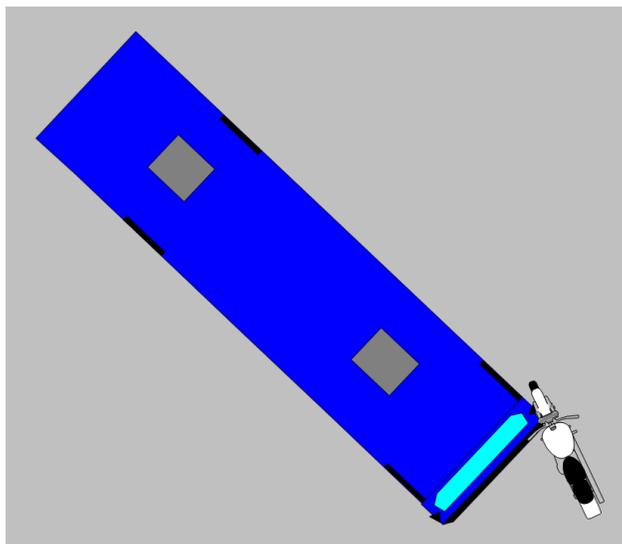
*Imagen 48.*

Cabe anotar, por una parte, qué por la posición final de la motocicleta implicada, en volcamiento lateral derecho, la misma, debió exhibir daños secundarios, como mínimo a su lado derecho, consecuente con la dinámica de vuelco lateral y proyección pos impacto; por otro lado, que los daños detallados en la zona lateral izquierda sección frontal (F) del bus involucrado, ocurrieron de forma secundaria, a causa del impacto inicial denotado por los rodantes envueltos en el siniestro.

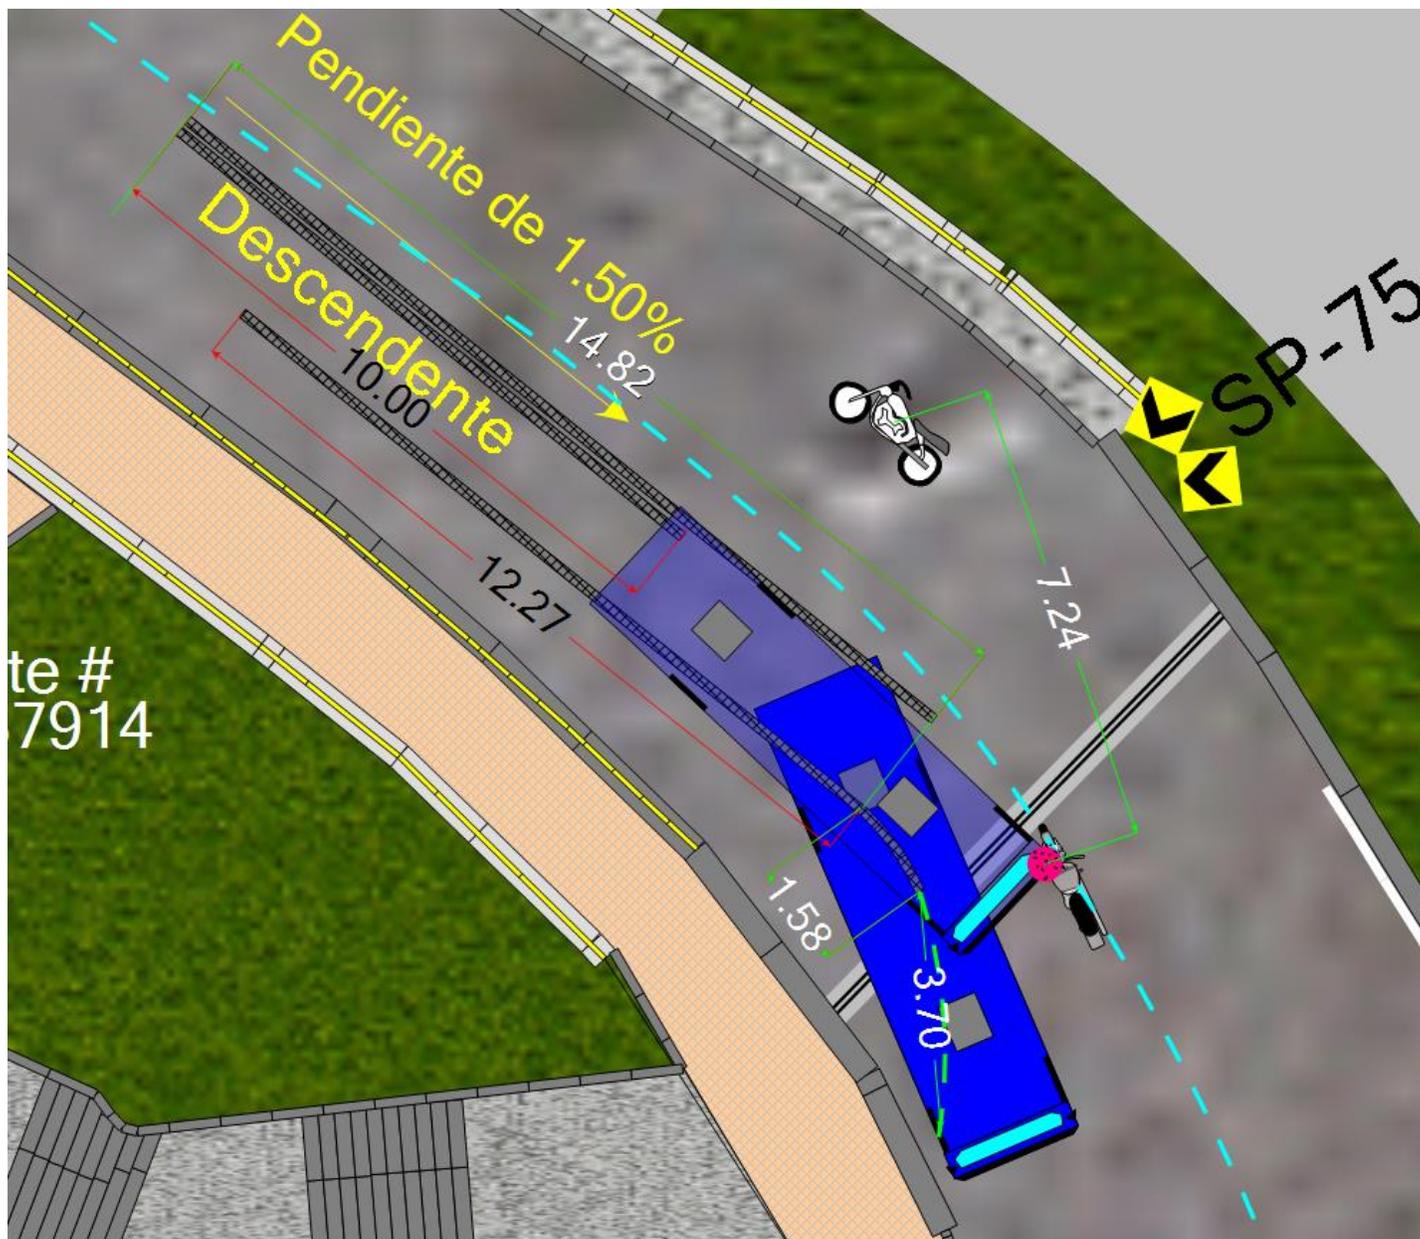
Imagen 49.

establecer la velocidad pos impacto de la motocicleta implicada; velocidad que oscila entre **21.45 KM/H** y **24.82 KM/H** (Ver ANEXO 5).

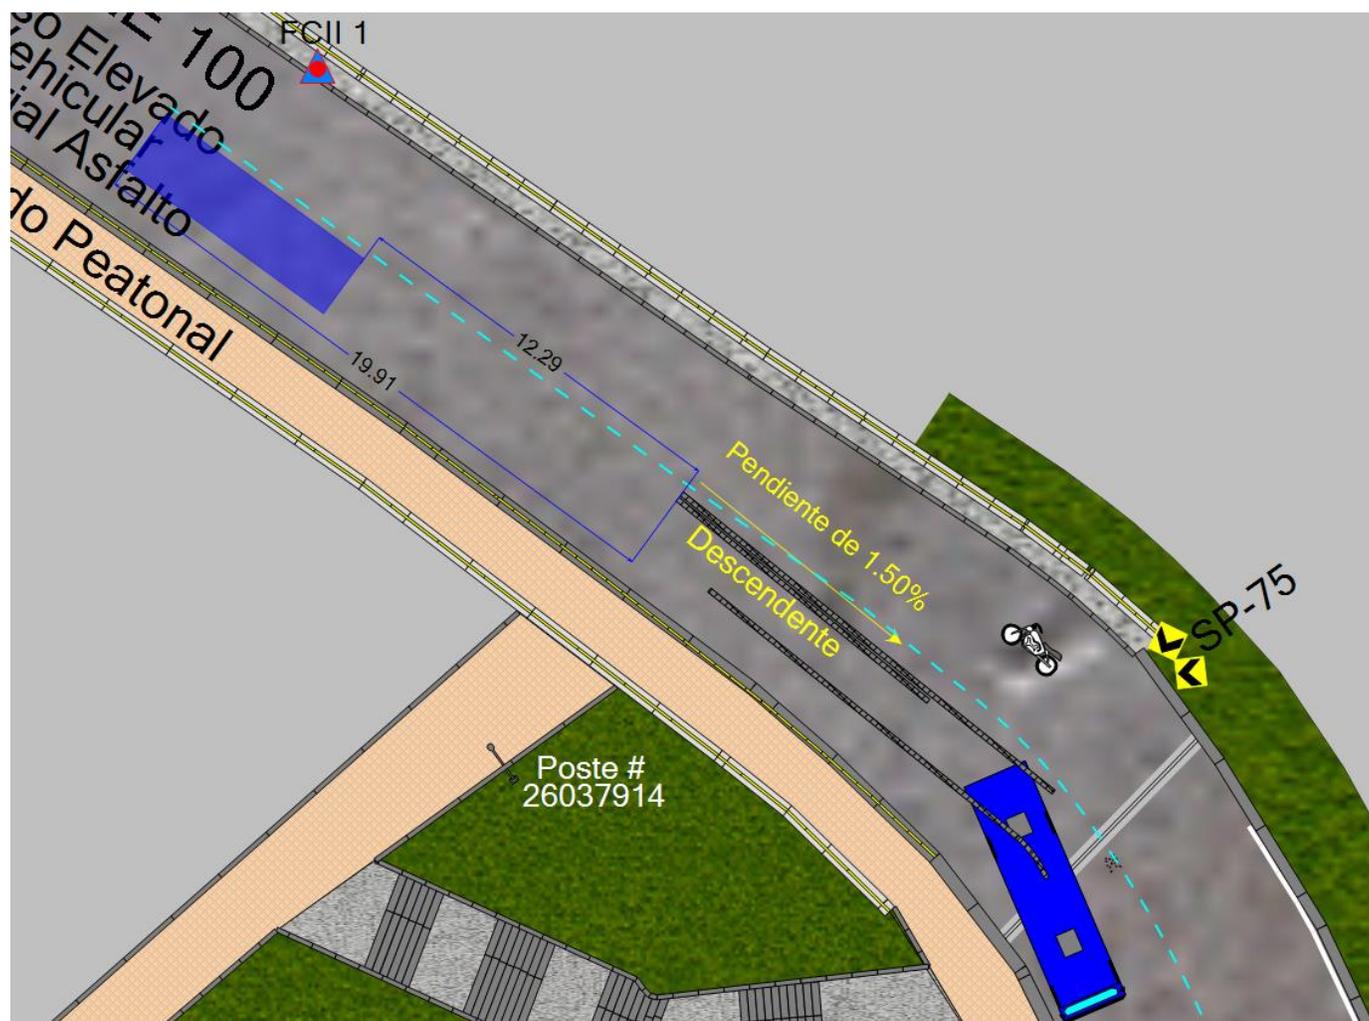
Imagen 50.

Considerando para el conductor del bus de placa SMX 979, un tiempo de percepción-reacción normal, congruente con la maniobra de frenado ejecutada previo al choque, es posible establecer la zona en la cual, desplazándose a la velocidad calculada al inicio de la huella de frenado plasmada con la llanta anterior izquierda (Entre **55.29 KM/H** y **59.73 KM/H**), tal conductor habría percibido y reaccionado ante la presencia de la motocicleta implicada. Zona de percepción-reacción, que se localiza entre **12.29 M** y **19.91 M** (Ver ANEXO 6), atrás del inicio de la huella de frenado registrada con la llanta anterior izquierda del bus (Imagen 50, recuadro color azul).

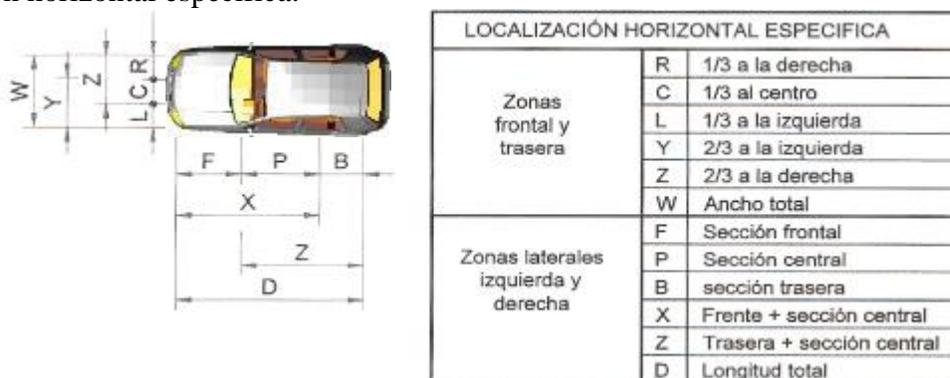
Imagen 51.

- Localización horizontal específica.

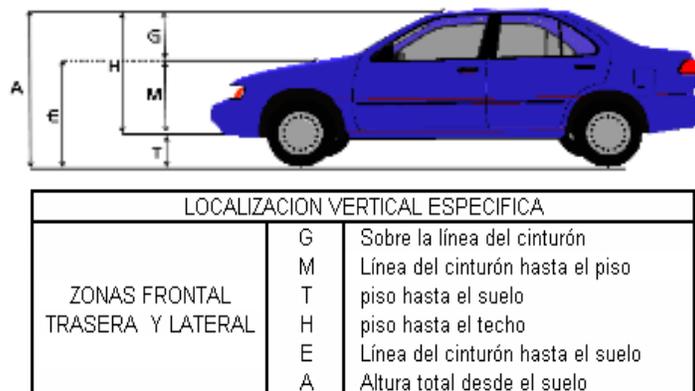
*Imagen 52.*

- Localización vertical específica.
