**REF: PROCESO EJECUTIVO No. 11001310302220170055600  
DEMANDANTE: ICM INGENIEROS SAS  
DEMANDADO: CONSTRUCCIONES E INVERSIONES BETA SAS - SERGIO  
TORRES Y PROMOTORA EL CAMPIN**

**REF:** Contrato IDU-1667-2014 “*Interventoría Técnica, Administrativa, Legal, Financiera, Social, Ambiental y S&SO Para La Complementación y/o Actualización y/o Ajustes y/o Estudios y/o Diseños y Construcción De La Avenida La Sirena (Ac 153) Desde La Av Laureano Gómez (Ak 9) Hasta La Av. Alberto Lleras Camargo (Ak 7) En Bogotá D.C, Acuerdo 523 De 2013*” Estado del Pavimento.

**CONCEPTO TÉCNICO DE PAVIMENTOS CONTRATO AVENIDA LA SIRENA CALLE 153 DESDE LA  
CARRERA 7ª HASTA LA CARRERA 9ª.**

Referencia: Contrato No. 1654 de 2014: Complementación y/o actualización y/o ajustes y/o estudios y/o diseños y construcción de la avenida La Sirena (AC 153) desde avenida Laureano Gómez (AK 9) hasta la avenida Alberto Lleras Camargo (AK 7) en Bogotá D.C., Acuerdo 523 de 2.013.

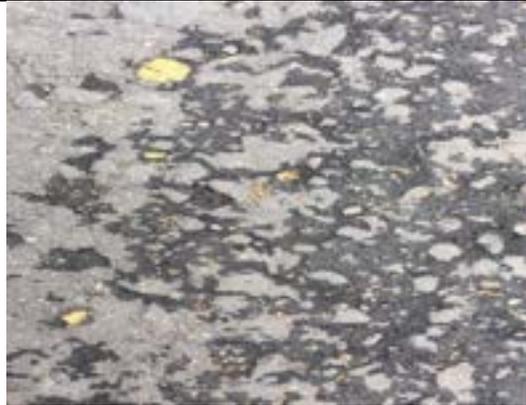
- Presencia de agregados de apariencia blanda en la superficie de la rodadura asfáltica: Se observa en obra, que en algunos sectores que comprenden un área de extensión bastante considerable, tanto del costado norte como del costado sur, el agregado que forma parte de la carpeta asfáltica emerge a la superficie, evidenciándose un deficiente recubrimiento entre el cemento asfáltico y el agregado pétreo, asociada esta patología a problemas de adherencia entre el bitumen y el material de agregado y a baja competencia del agregado que constituye la mezcla asfáltica; ya que el mismo puede ser triturado fácilmente con el paso de los equipos, lo cual puede generar la pérdida del agregado, patología que puede evolucionar fácilmente al inicio de un proceso de bacheo y a un deterioro prematuro de la mezcla asfáltica recién instalada, por lo que se requiere valorar la calidad del agregado

Foto 1. Presencia de agregado a superficie a nivel de la rodadura asfáltica, se evidencia un envejecimiento prematuro de la mezcla (Cra 7d costado norte).

Recomendaciones técnicas: Se deberá evaluar la calidad de la mezcla asfáltica instalada a través de la ejecución de panelas por parte del Contratista con verificación por la Interventoría, de tal manera que se lleve el muestreo del asfalto a un tercer laboratorio de suelos y pavimentos definido por la Interventoría, de tal manera que se tenga transparencia en la obtención de los resultados.

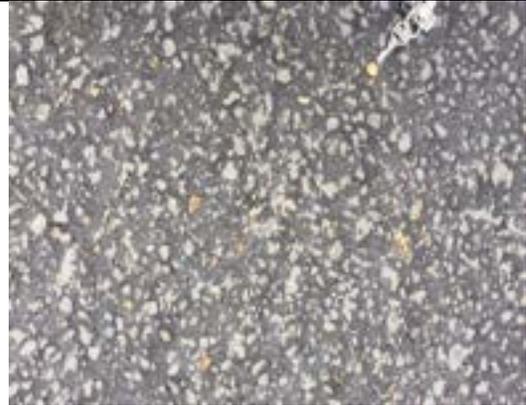
Foto 2. Presencia de agregado a nivel de la rodadura asfáltica, pérdida de agregado y deterioro de la capa asfáltica. (Cra 7d costado norte).

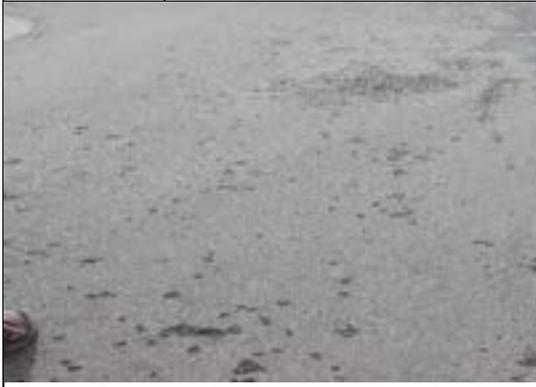
Foto 3. Se evidencia pérdida de agregado pétreo, se observa una baja adherencia entre el cemento asfáltico y el agregado (Cra 7d costado sur).

Sobre la mezcla asfáltica, es decir el conjunto que conforma el cemento asfáltico y el pétreo, se deberán evaluar parámetros de adhesividad, puesto que es evidente que en obra se observa un deficiente recubrimiento del cemento asfáltico al agregado, de igual manera es indispensable se presenten los ensayos de petrografía que se realizaron al inicio del proyecto para aprobar el proveedor de mezcla asfáltica empleada, esto con el fin de identificar la mineralogía de los agregados, la presencia de minerales químicamente inestables o reactivos, grado de meteorización o alteración, nivel de porosidad y posible presencia de contaminantes en los agregados, así como de evaluar la adherencia con el bitumen asfáltico, en el evento que no se tenga registros de petrografía, se deberá ir a la planta de asfaltos de donde se obtuvo la mezcla asfáltica en presencia del IDU para tomar muestras del agregado utilizado en el proyecto para realizar ensayos de petrografía en un laboratorio tercero definido por la Interventoría.

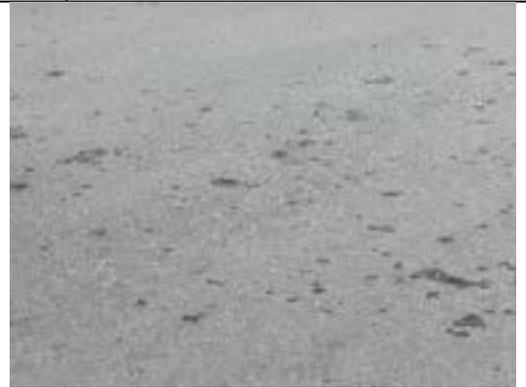
Foto 4. Se evidencia pérdida de agregado pétreo, se observa una baja adherencia entre el cemento asfáltico y el agregado. (Cra 7d costado sur).

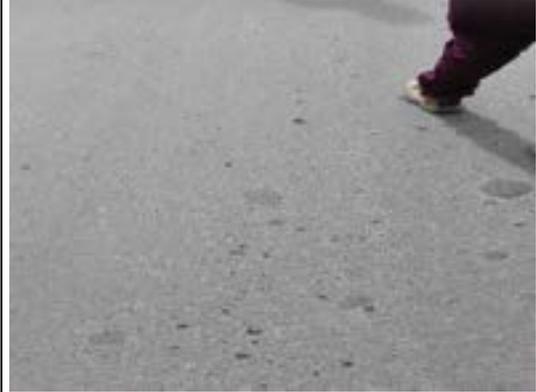
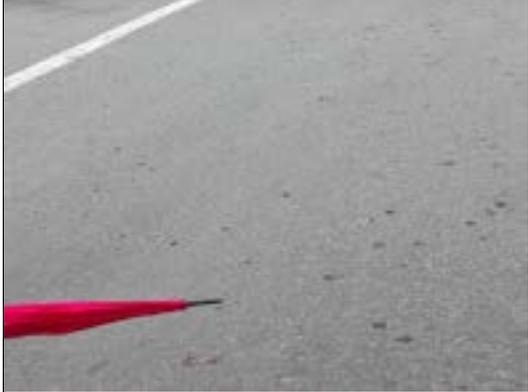
<p>Foto 5. Se evidencia pérdida de agregado pétreo, se observa una deficiente adherencia entre el cemento asfáltico y el agregado (Cra 7f costado sur).</p>	<p>Foto 6. Se evidencia pérdida de agregado pétreo de la mezcla, se observa una deficiente adherencia entre el cemento asfáltico y el agregado (Cra 7f costado sur)</p>

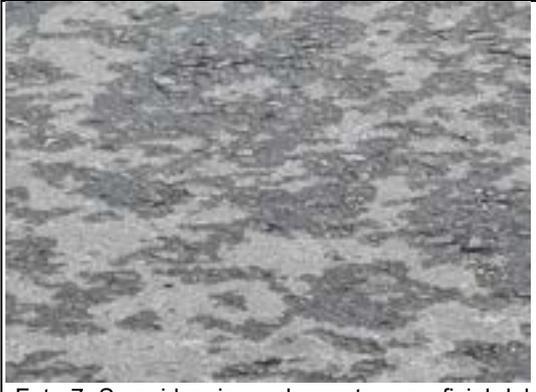
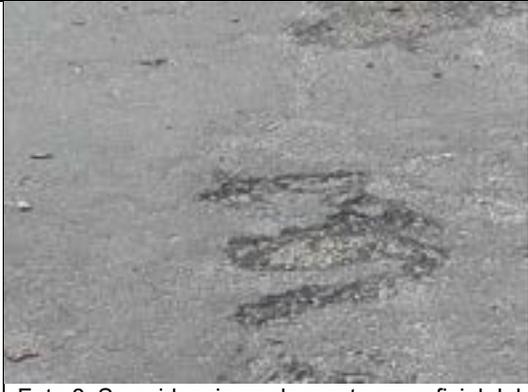
<p>Foto 7. Se evidencia un desgaste superficial del pavimento, con pérdida de agregado en algunos puntos (Cra 7c costado sur)</p>	<p>Foto 8. Se evidencia un desgaste superficial del pavimento, con pérdida de agregado en alguno puntos e irregularidades en el terminado (Cra 7c costado sur)</p>

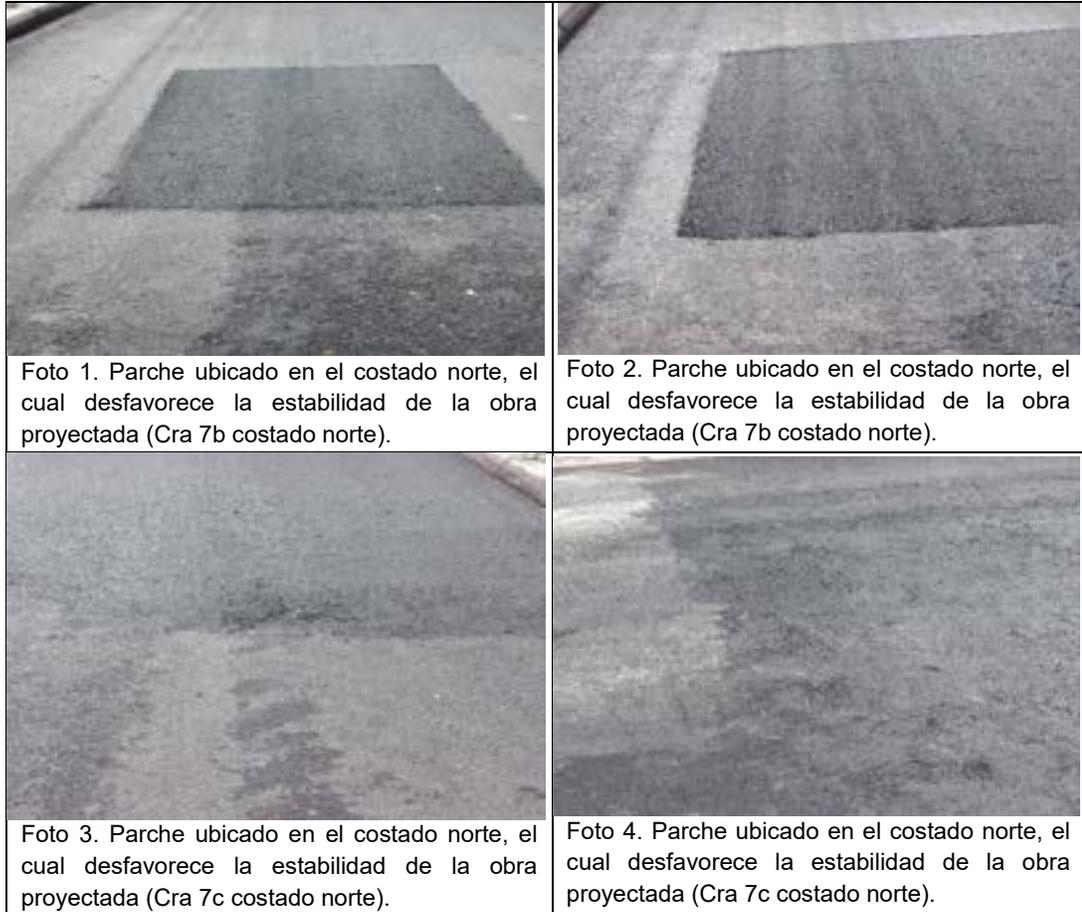
- Parcheos en vía nueva: No es procedente recibir un proyecto de construcciones con parcheos, ya que desde el punto de vista de estabilidad de obra, a un parqueo sólo se le exige una póliza de estabilidad de dos (2) años; cabe anotar que este pavimento fue concebido como obra nueva, objeto de un estudio y un diseño con periodo de vida útil de diez (10 años), donde en todas las capas que conforman la estructura de pavimento, incluida la subrasante ya que tuvo mejoramiento, fueron instalados materiales nuevos o convencionales, por lo que aceptar un parqueo en obra nueva no es viable, por otra parte un parqueo es una acción de movilidad no es una actividad de intervención definitiva, y su temporalidad finaliza cuando se define el tipo de intervención a realizar.

**Recomendaciones técnicas:** Considerando que la durabilidad que puede ofrecer una actividad de parcheo es baja, se recomienda fresar en el mismo espesor de rodadura asfáltica instalado e instalar en estos tramos de vía mezcla asfáltica densa en caliente MD-12, en ancho de intervención total, ya que este fue el material propuesto en el diseño de pavimento.

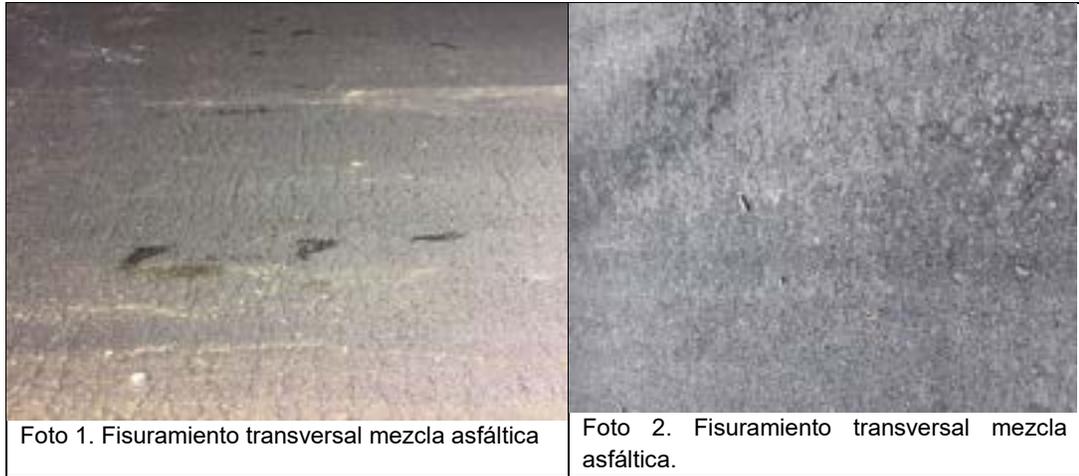
- **Fisuramiento transversal:** En algunos sectores de los corredores viales se evidencia fisuramiento transversal, especialmente en la transición que se le da a la rodadura asfáltica para tomar las bocacalles (maniobra de equipos de compactación); sin embargo a lo largo de la vía en algunos puntos se está presentando fisuramiento transversal, asociado al cambio brusco de temperatura en el momento en que el asfalto va a ser extendido, cuando llega la volqueta carpada y con una temperatura aproximada de mezcla de 150° C, y en el sitio la temperatura es muy baja; al respecto la sección 510-11 de la normativa IDU establece *“No se permitirá la extensión ni la compactación de la mezcla en momentos de lluvia, ni cuando haya fundado temor de que ella ocurra o cuando la temperatura ambiente a la sombra y la del pavimento sean inferiores a cinco grados Celsius (5° C)”*. El día 27 de septiembre se realizó extensión de mezcla asfáltica desde la Carrera 9ª hasta la Carrera 8ª (costado norte), con lluvia, por lo que este tramo debe quedar en

Recomendación técnica: Todos los sectores fisurados que no hayan sido sellados con el paso del equipo compactador de llantas HYSTER, deberán ser reparados por el Contratista, con procedimiento de intervención aprobado por la Interventoría.

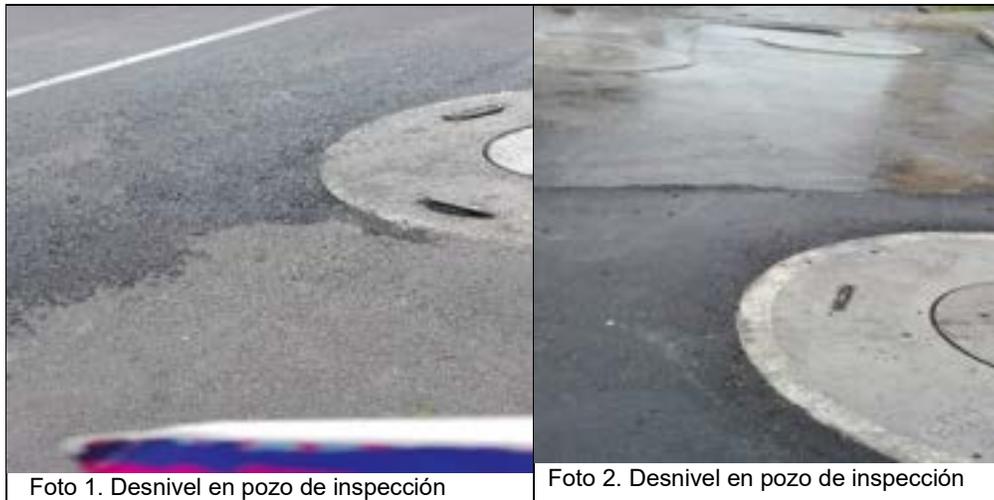
- Empates con pozos de inspección y sumideros: No se observa un adecuado empareje entre las obras hidráulicas y el pavimento, evidenciándose desniveles, apozamientos y sectores con abombamiento, en donde pareciera que la vía no hubiera sido recibida con topografía como debe ser recibida y revisada toda rasante.

Recomendación técnica: En los sectores en donde por niveles exista diferencia entre la rasante de la mezcla asfáltica y el cargue de los pozos de inspección, se deberá realizar por el Contratista la respectiva renivelación que puede hacerse con arena asfalto o slurry seal, o mediante el procedimiento que el Contratista considere apropiado con verificación de la Interventoría.

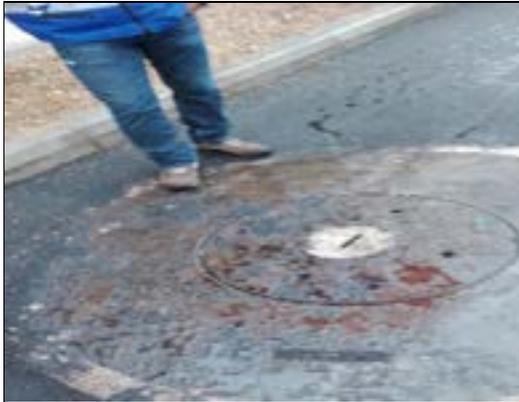
Foto 3. Desnivel pozo de inspección

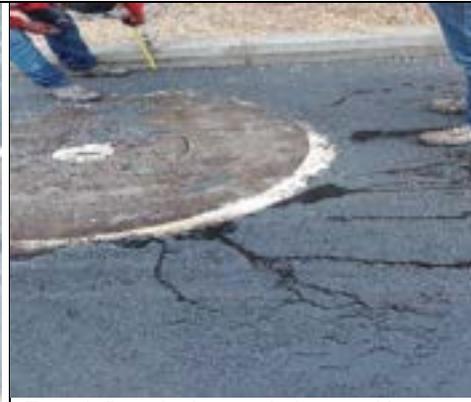
Foto 4. Desnivel pozo de inspección

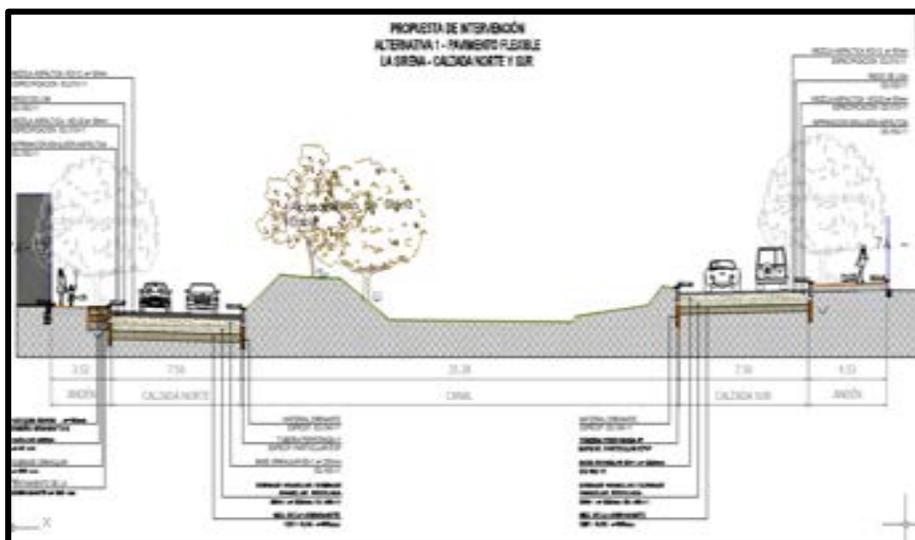
**Figura 2. Sección transversal de la Avenida la Sirena entre Carrera 9 y Carrera 7.**

En el informe de pavimentos PAV-097-15: “Se recomienda la alternativa -1 por facilidad constructiva y económica, compuesta por una mezcla asfáltica densa tipo MD-12 y MD-20, seguida de una base granular, subbase granular la cual podrá ser agregados vírgenes en un 50% y el restante materiales reciclados de construcción y/o RAP que cumplan especificación IDU 2011 o especificación particular 452-P. La estructura estará cimentada sobre una capa de mejoramiento con material tipo tolerable (podrá ser con rajón y sello en RAP (espesor mín.=10 cm), y/o material de reciclado proveniente de la trituración de concreto hidráulico con sello en RAP con espesor mín.=10 cm).” (Subraya fuera de texto). A continuación, se presenta la estructura propuesta para la calzada sur.

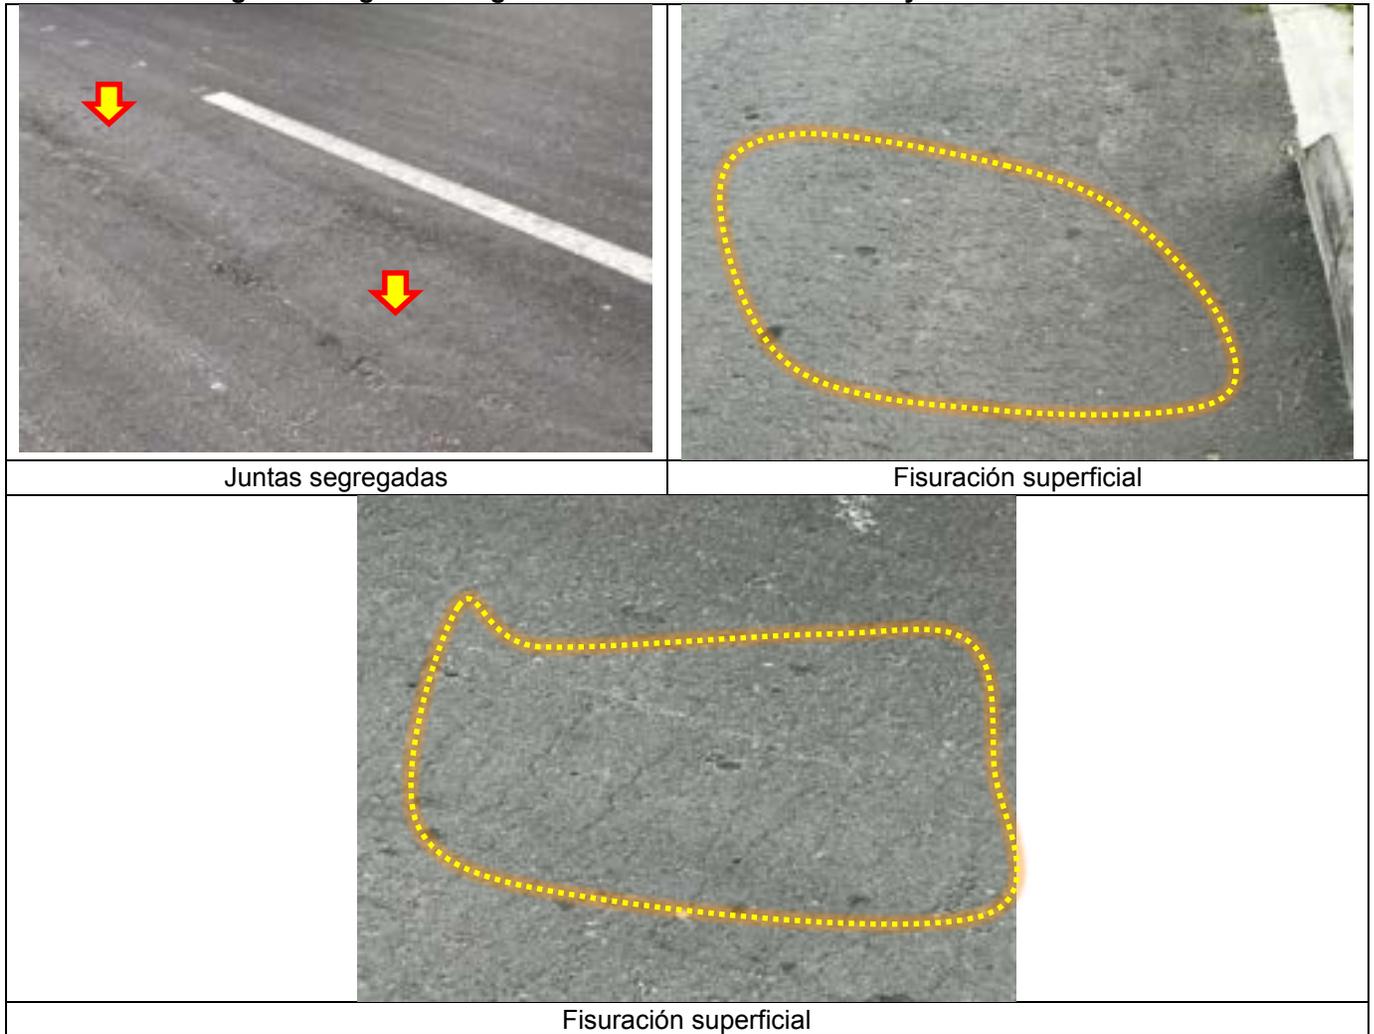
**Figura 3. Registro fotográfico Calle 153 entre Carrera 9 y Carrera 7**

Se efectuó la visita por parte del Especialista de Pavimentos al tramo comprendido en la Calle 153 entre la Carrera 9 y Carrera 7 y tal como se presenta en la Figura 3, se observa que la carpeta asfáltica presenta patologías asociadas a fisuración superficial y juntas segregadas:

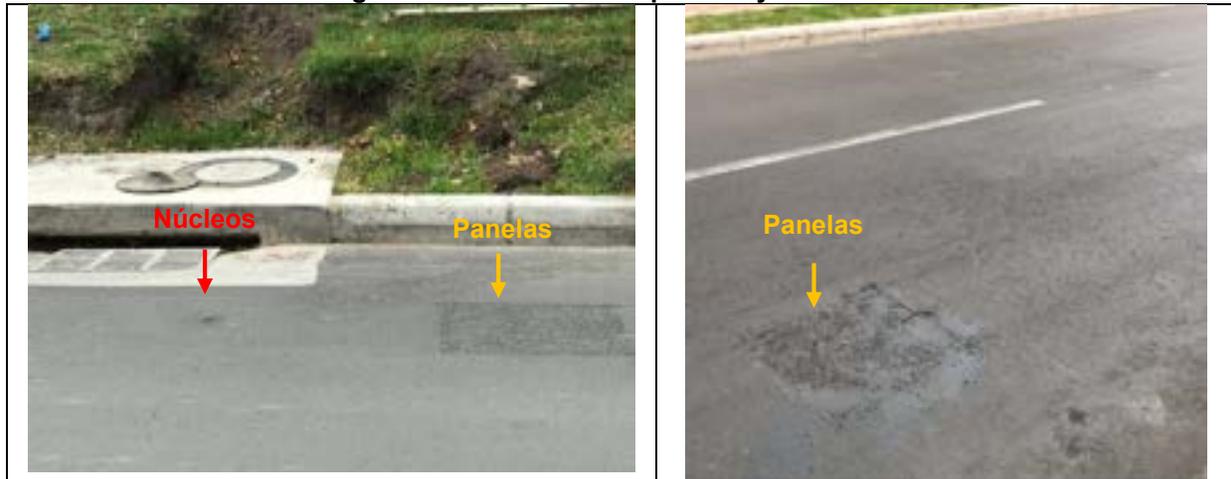
**Figura 4. Localización de panelas y núcleos**

Se identificaron los sectores en la Calle 153 entre la Carrera 9 y Carrera 7, calzada sur y norte, en donde se extrajeron las panelas y los núcleos, con los cuales E.I.E. Echeverry Ingeniería y Ensayos S.A.S ejecutó los ensayos de laboratorio descritos en el Capítulo 5 del presente memorando:

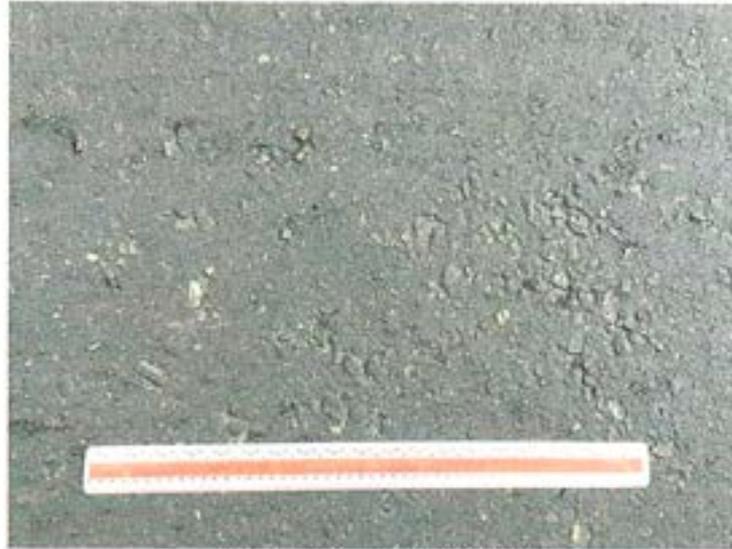
Fotografía 1. Cabezas Duras

Por lo anterior, esta interventoría reitera el apremio realizado mediante el oficio CLS-1654-2014-1117 referente al reemplazo de las mezclas asfálticas MD12 y GCR instaladas en el costado sur de la CL 153 entre KR 7 y AV 9.

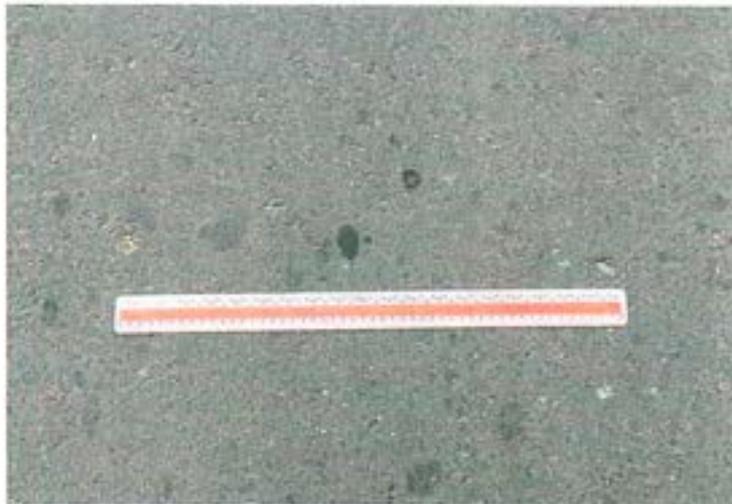
Fotografía 2. Formación de ojos de pescado

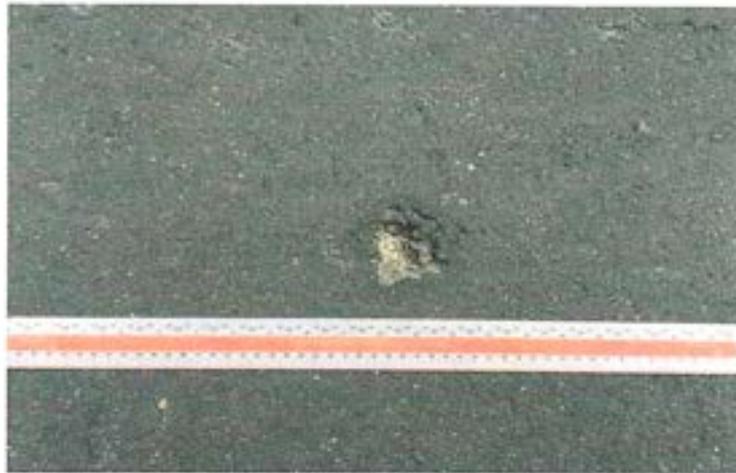
Fotografía 3. Ojos de Pescado avanzados

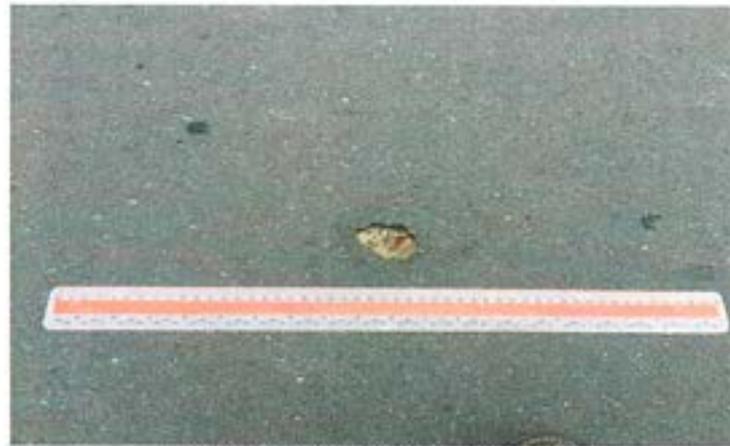
Fotografía 4. Formación de Bache

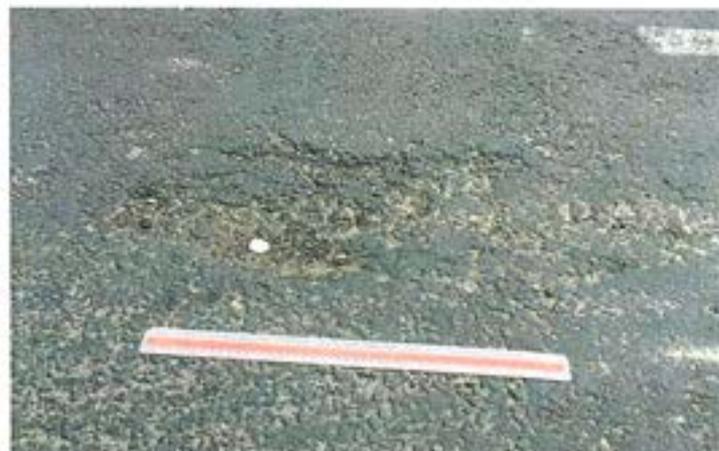
Fotografía 5. Bache

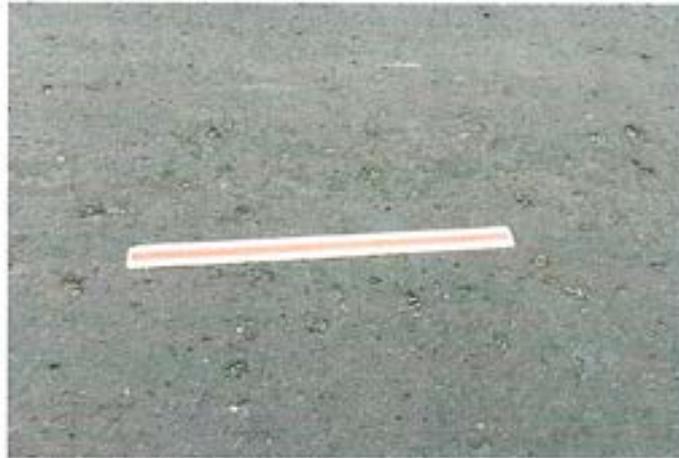
Fotografía 6. Desprendimiento de agregado
