ASUNTO: SE PRESENTAN EXCEPCIONES PREVIAS.

REF. Proceso Verbal de Responsabilidad Civil Extra contractual promovido por OFELMA HERNANDEZ VARGAS y otros contra TRANSPORCAR LOGISTICA y otros.
RAD. 11001 3103 022 2021 00115 00.

Realizar investigación y reconstrucción del accidente tránsito tipo choque, en el que resultaron involucrados 03 vehículos, 01 persona lesionada y 01 persona fallecida, en este dictamen Técnico podremos establecer las circunstancias de tiempo, modo y lugar de los hechos, dando como resultado el factor determinante que influyó en la ocurrencia del siniestro vial, de acuerdo con los protocolos establecidos para la investigación de accidentes.

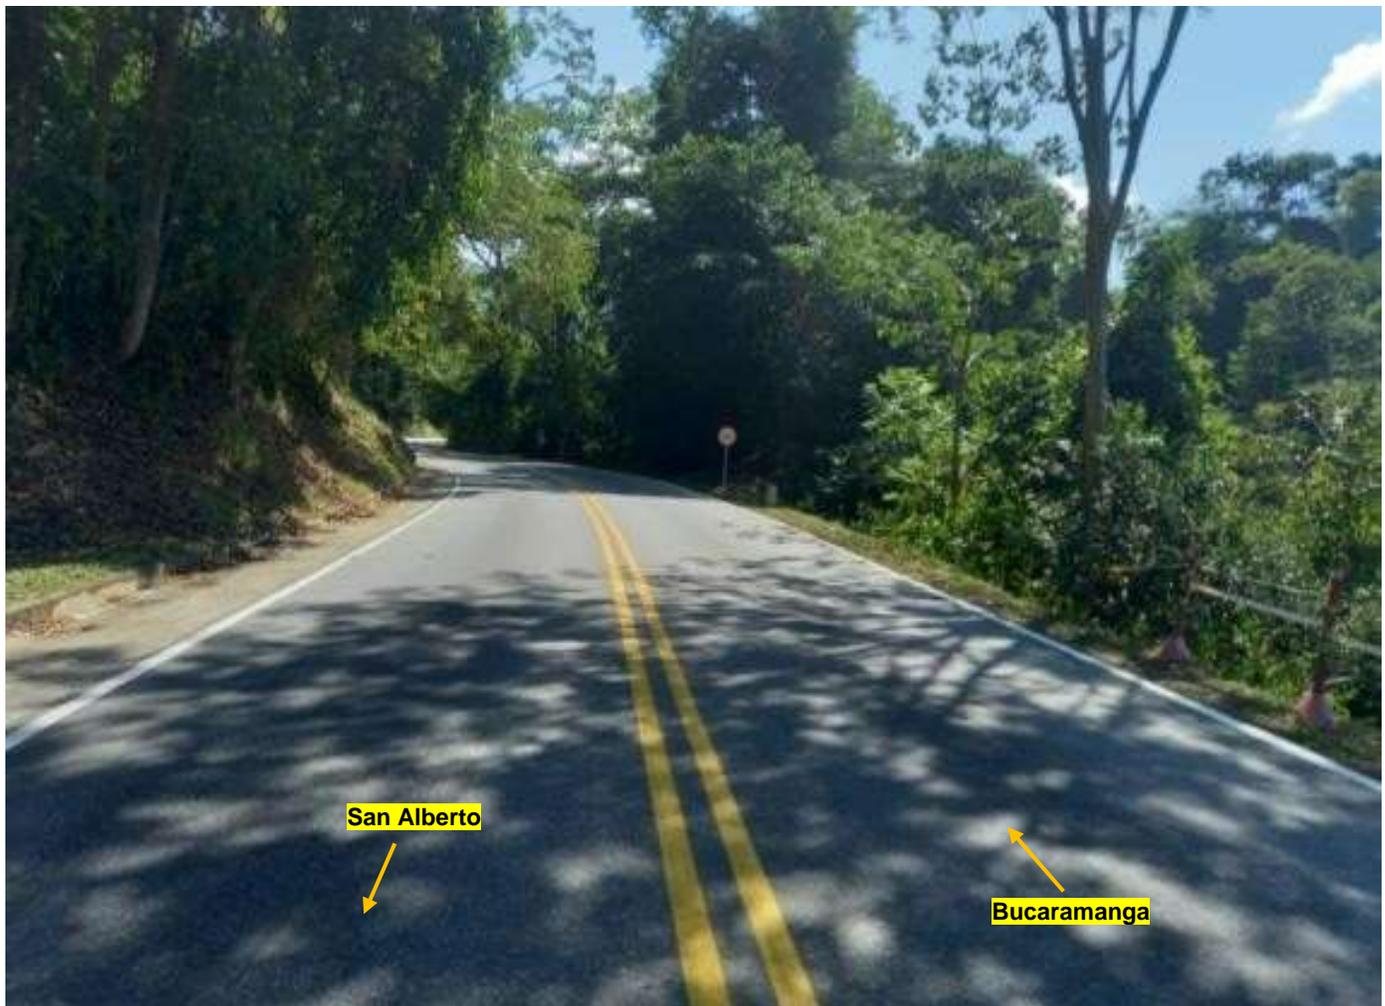
FOTOGRAFÍA

Fotografía panorámica tomada al lugar donde ocurrió el accidente de tránsito, Bucaramanga – San Alberto, Kilómetro 61+ 035 metros, donde se observa su diseño, la característica física y la carpeta de rodadura.

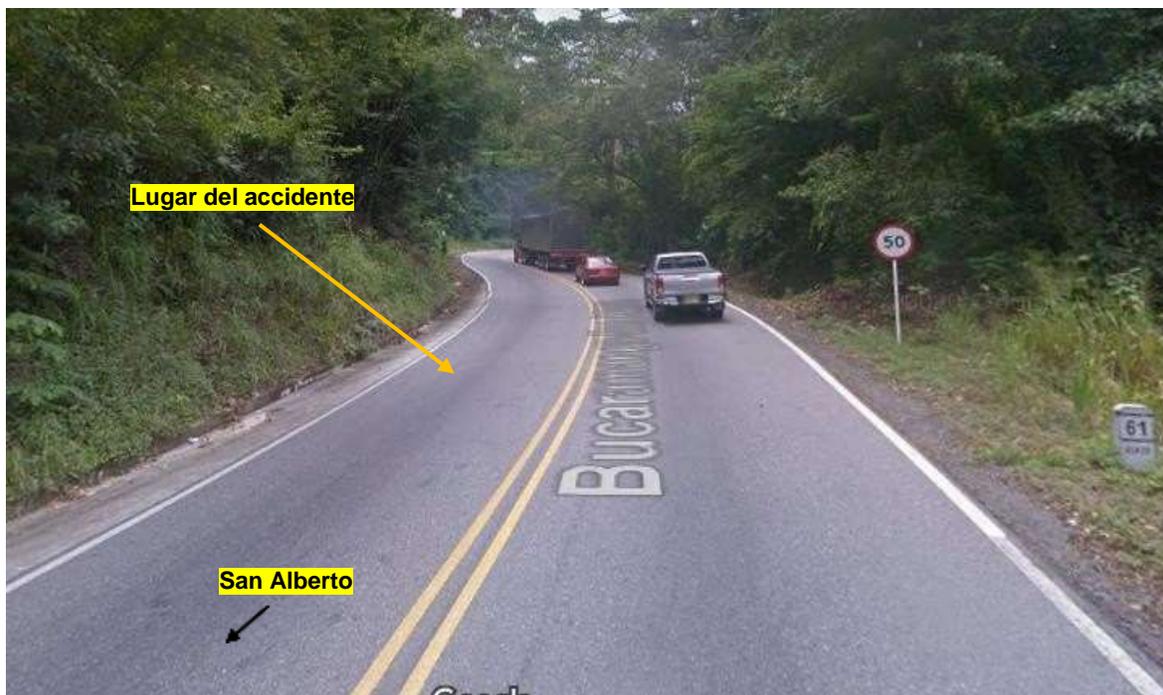
IMAGEN No. 2

Imagen de vista aérea donde se muestra el lugar del accidente de tránsito

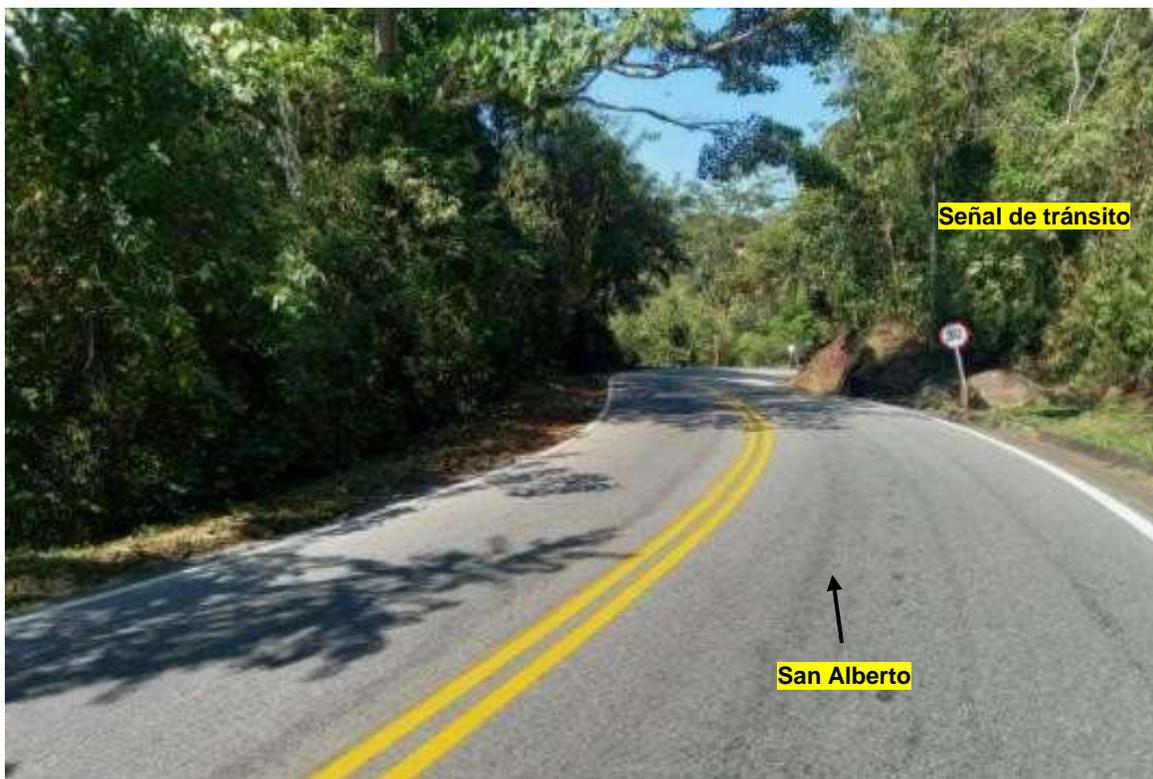
FOTOGRAFÍA

Fotografía tomada al lugar donde se presentó el accidente de tránsito, mostrando la geometría de la vía donde se puede apreciar que la vía presenta una curva antes de llegar a la curva donde se presentó el accidente.

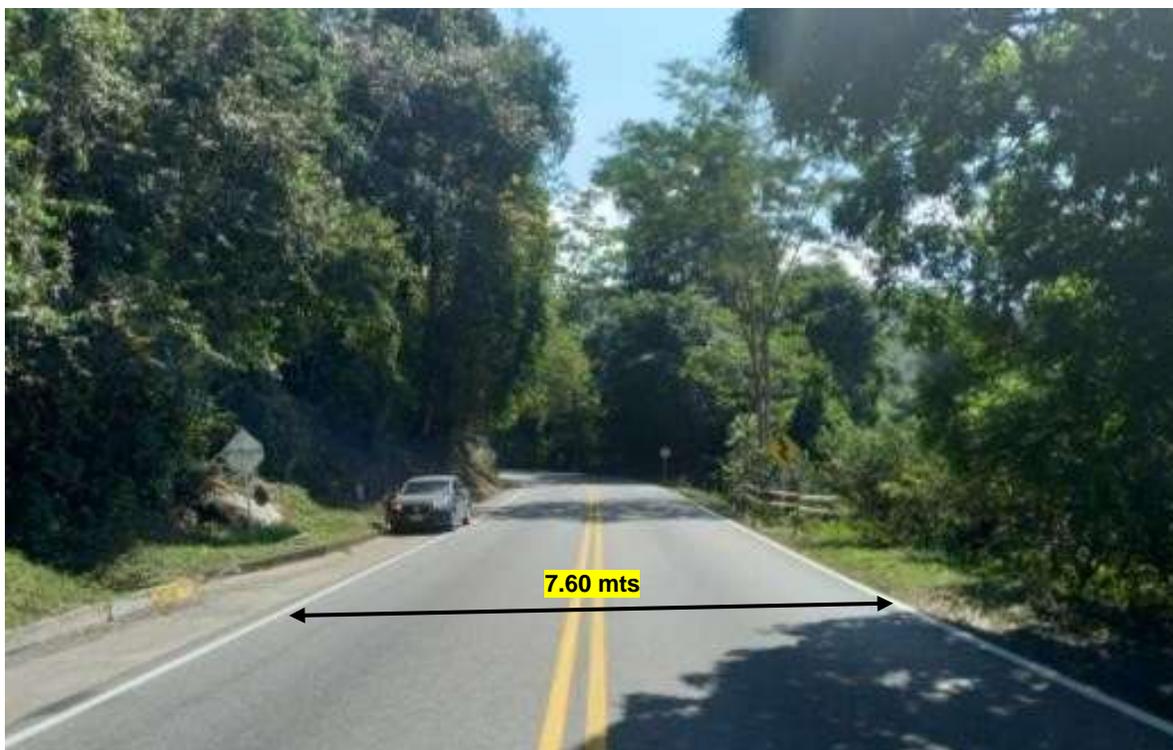
**FOTOGRAFÍA
No. 4**

Fotografía donde se muestra el ancho de la vía, en el lugar donde ocurrió el accidente de tránsito.

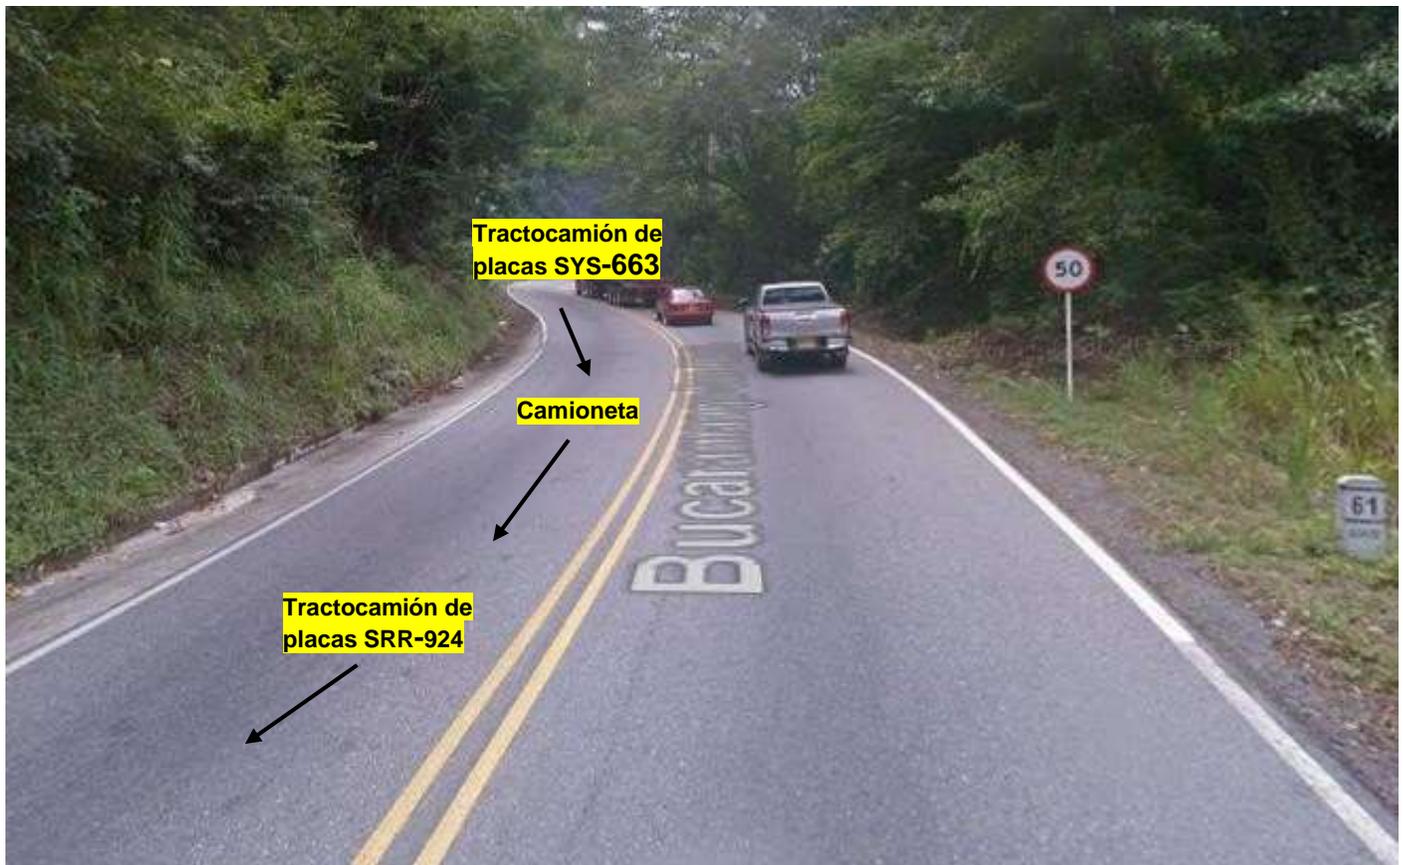
**FOTOGRAFÍA
Nº. 6**

En esta fotografía se muestra la trayectoria de los vehículos cuando transitaban sobre el carril derecho, momentos antes del accidente de tránsito de acuerdo con el Informe Policial de Accidente.

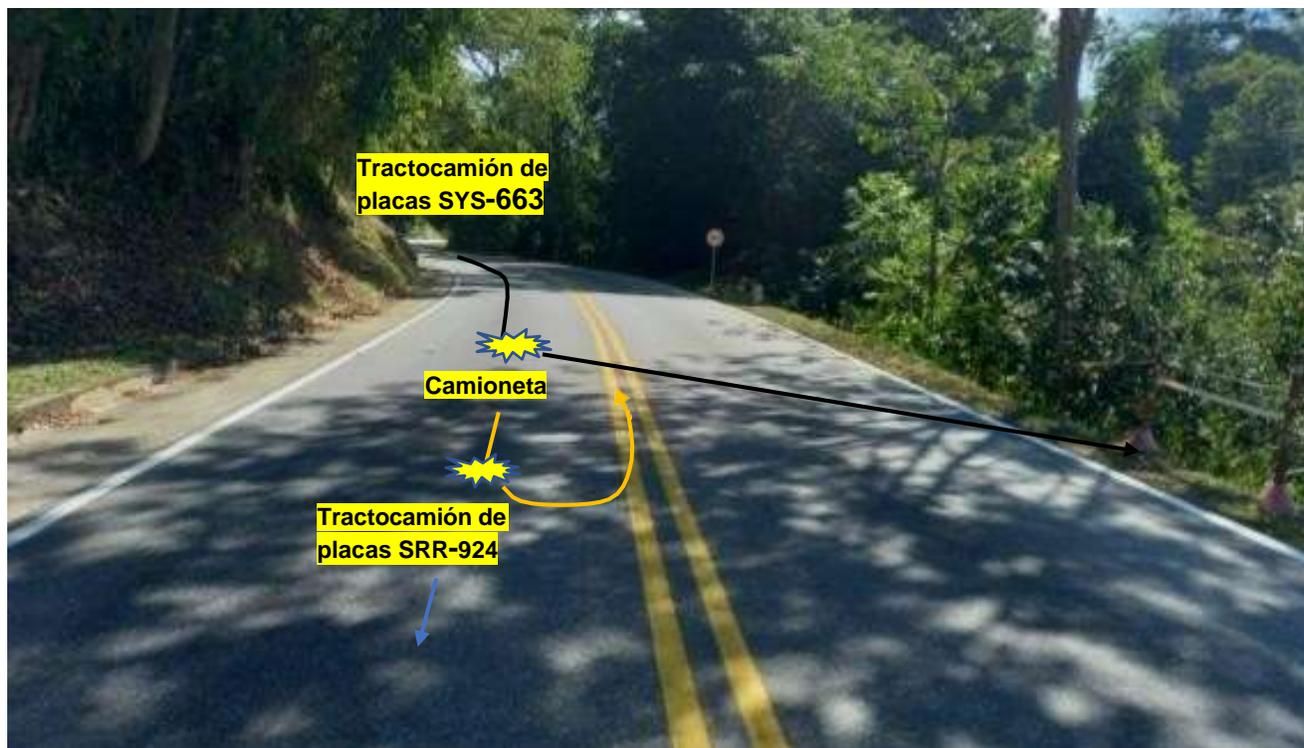
**FOTOGRAFIA
No 7**

En esta fotografía se muestra el desplazamiento de los vehículos antes del accidente y posterior al impacto

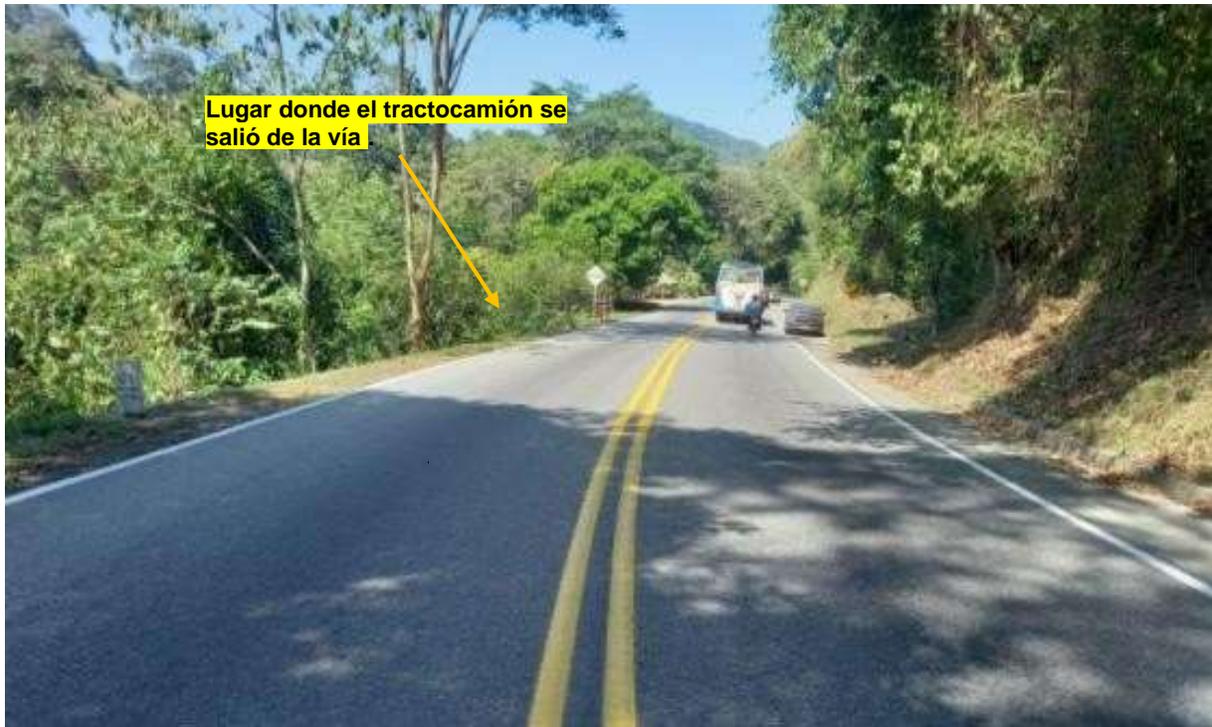
FOTOGRAFIA

En esta fotografía muestra la posición final de los vehículos sobre la vía posterior al impacto.

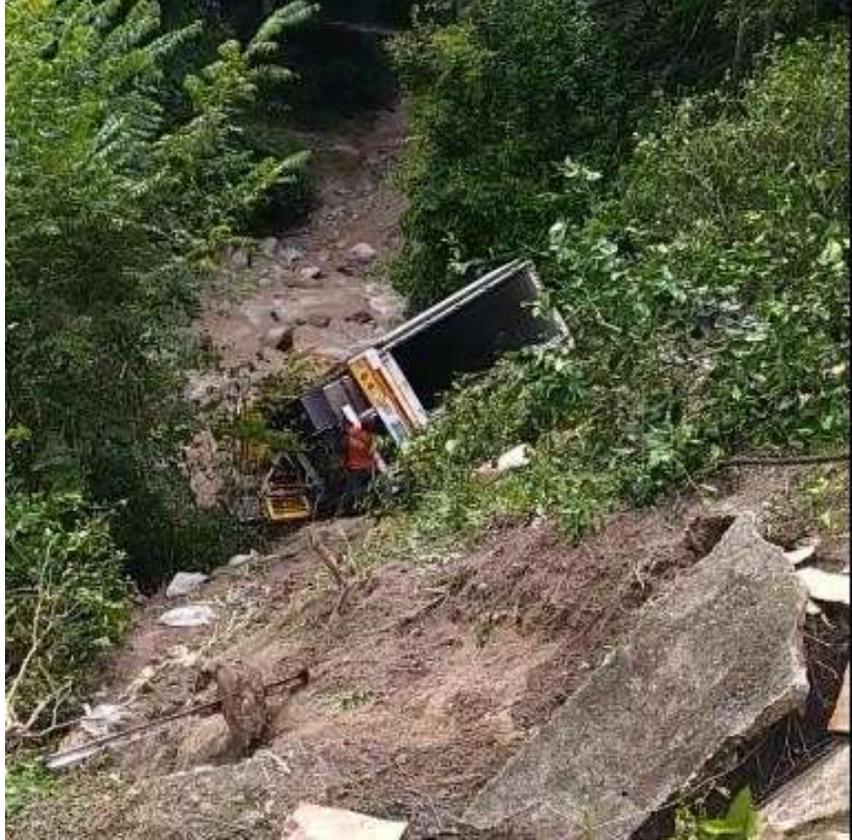
**FOTOGRAFIA
No 9**

En esta imagen se muestra el lugar por donde el tractocamión de placas SYS-663 se la salió de la vía posterioral impacto.

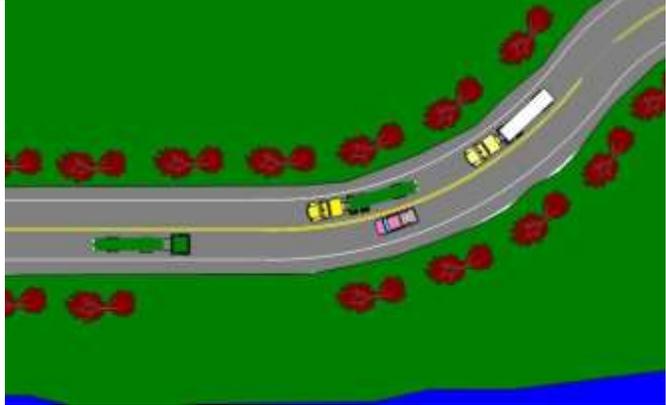
<p>El conductor de la camioneta observa que transita un tractocamión en el carril contrario y se detiene para dejar pasar al tractocamión e ingresar nuevamente al carril.</p>
<p style="text-align: center;">Secuencia No 3</p>

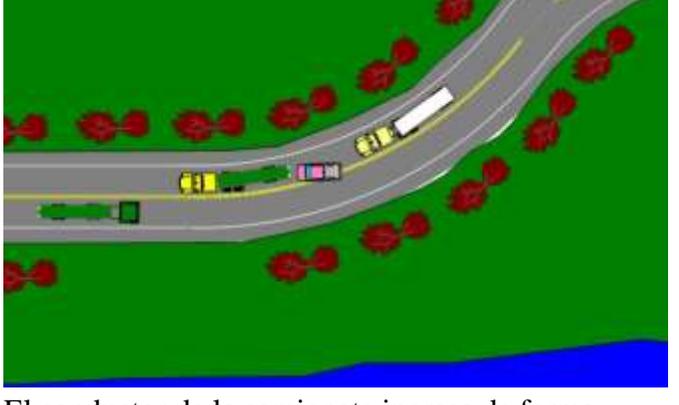
<p>El conductor de la camioneta ingresa de forma rápida al carril derecho.</p>	<p style="text-align: center;">Secuencia No 4</p>

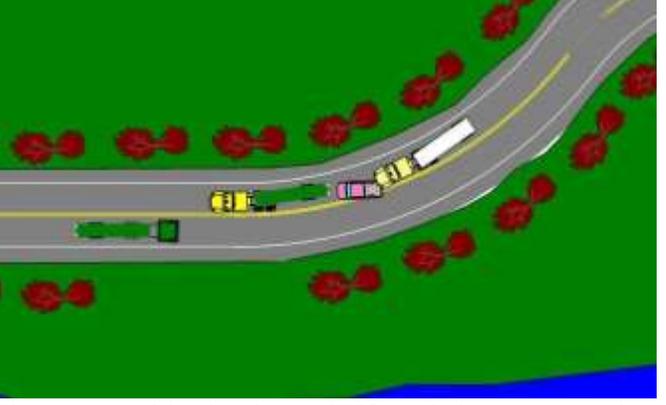
<p>El tractocamión de placas SYS-663, impacta en el vértice posterior derecho de la camioneta y la impulsa hacia adelante.</p>
<p style="text-align: center;">Secuencia No 5</p>	<p style="text-align: center;">Secuencia No 6</p>

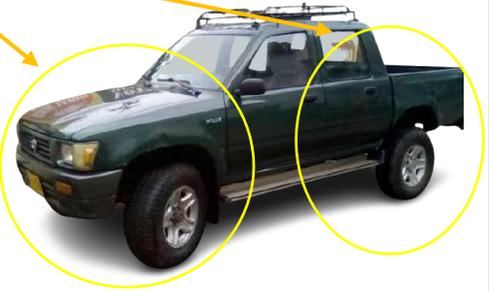
En esta imágenes tomadas del Informe de Accidentes de Transito, se observan los daños en la estructura de la camioneta en la parte trasera y delantera.

Al analizar estos daños se evidencia que la camioneta recibió un impacto inicial en la parte trasera y posterior en la parte delantera.

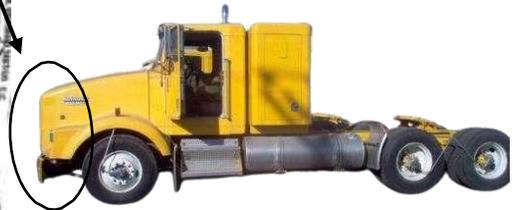
En esta imagen tomada del Informe Policial de Accidente de Tránsito, se observa el daño en la parte frontal del tractocamión.

Este daño en la parte frontal del tractocamión demuestra que este impactó de forma frontal a la camioneta.

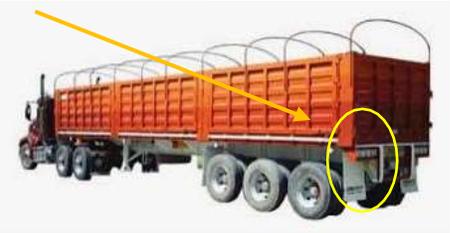
En esta imagen se observa el daño en el vértice posterior del tráiler

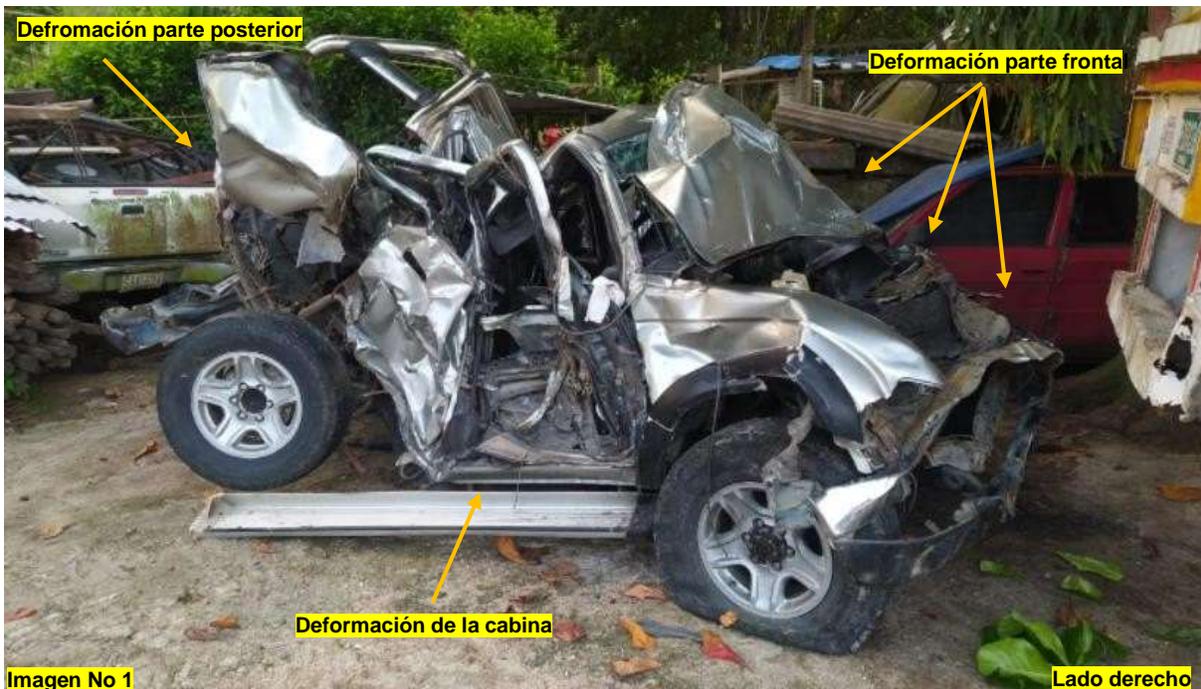
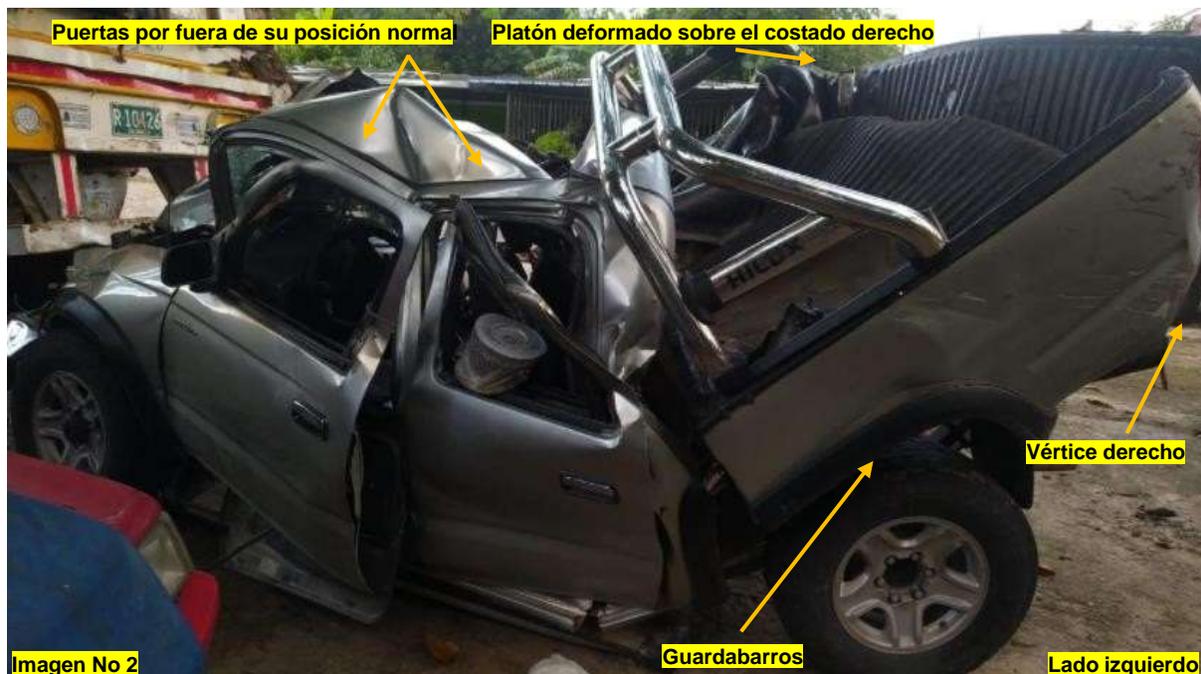
En las imágenes anteriores suministradas para el análisis e investigación del accidente, se observan los daños en la estructura de la camioneta.

Imagen No 1: en esta imagen se observa los daños y deformaciones en la parte frontal, tercio medio y parte trasera de la camioneta, estas deformaciones se producen debido a la presión que ejerció el tractocamión de placas SYS-663, sobre la camioneta contra el tráiler del tractocamión de placas SRR-924 en el segundo impacto.

Imagen No 2: en esta imagen se observa el costado izquierdo de la camioneta se evidencia que los daños fueron menores que los daños del lado derecho, las puertas se encuentran por fuera de su posición normal, pero solo presentan dobladura en los bordes, el guardabarros trasero izquierdo presenta rayones y abolladuras pero no se deformó, el vértice del lado izquierdo está más largo que el derecho, lo que indica que el tractocamión de placas SYS-663 impactó a la camioneta en el vértice trasero derecho cuando esta se encontraba en una posición diagonal sobre la vía, esto muestra que al momento del primer impacto la camioneta intentaba ingresar al carril derecho.

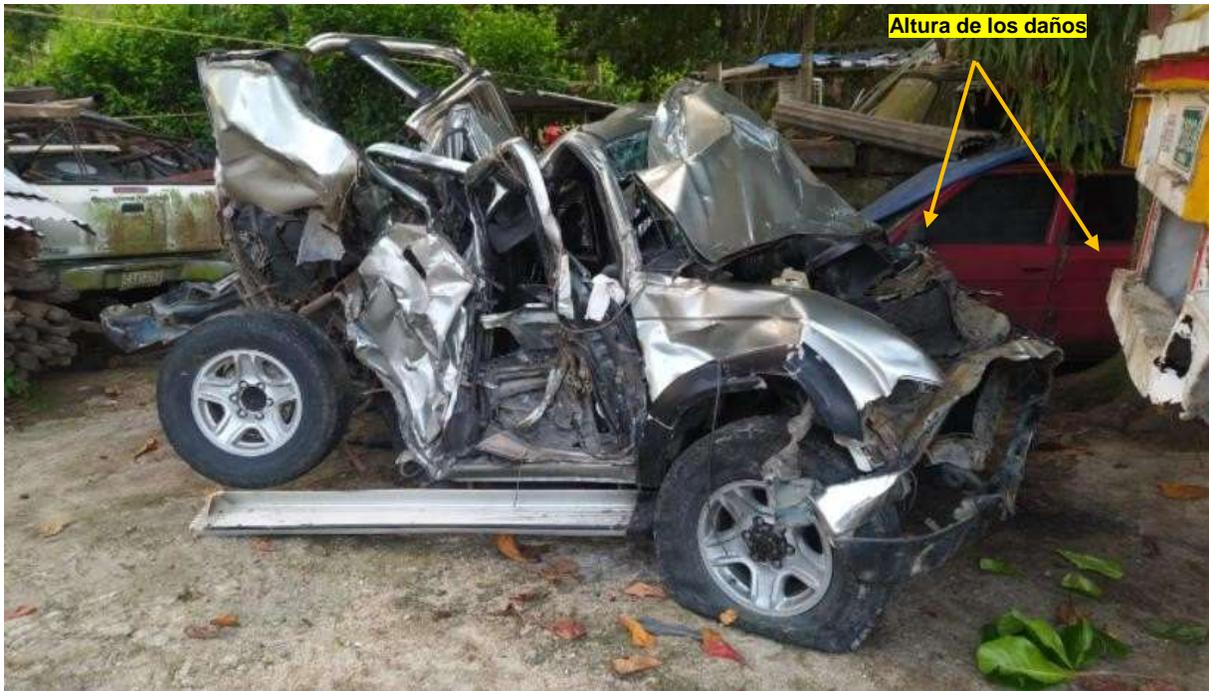
En la imagen anterior se observa que los daños en la parte frontal de la camioneta tienen la misma altura que la parte trasera del tráiler.

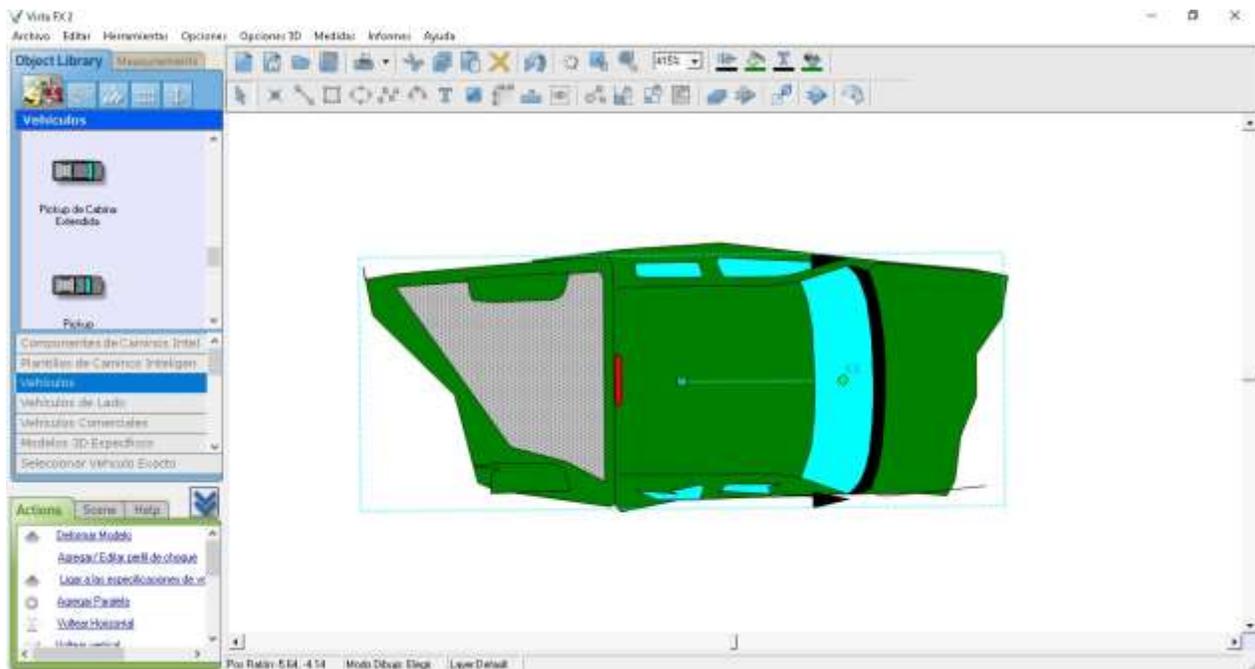
Realizando un análisis de los daños en la camioneta y las dimensiones de la misma, se recrea en 2D la deformación de la camioneta producto de los impactos, en este caso el vértice anterior derecho y posterior derecho fueron los que más sufrieron daños.

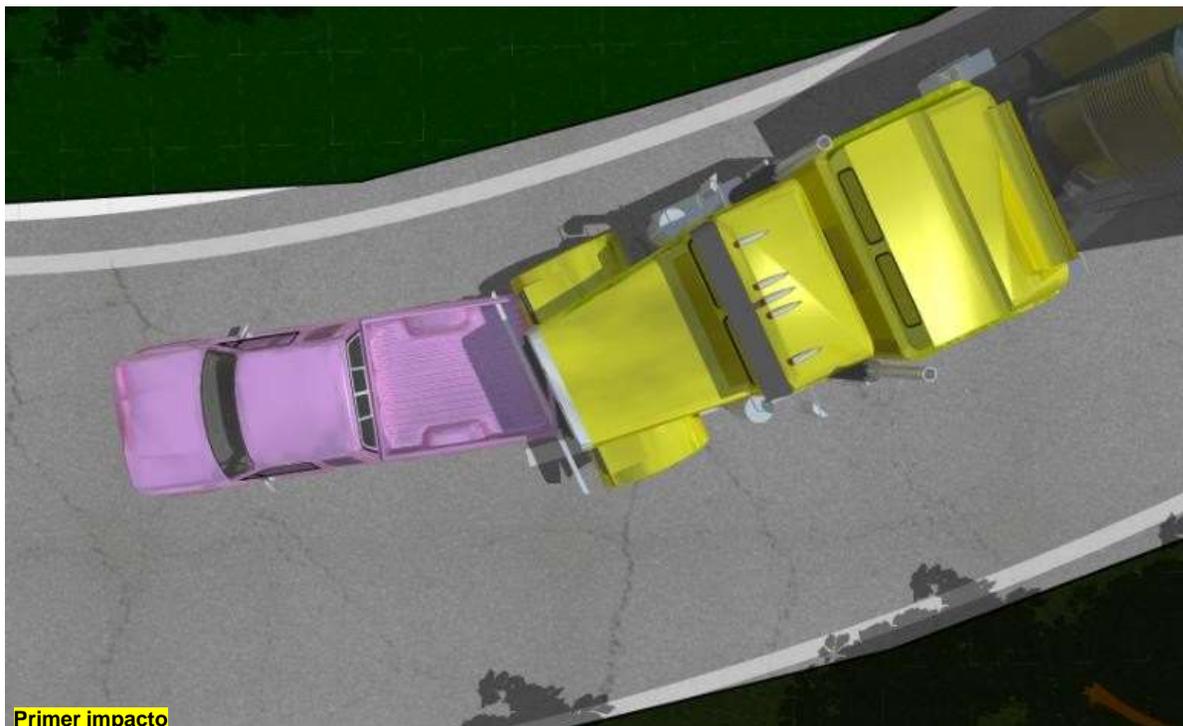
En la imagen anterior se recrea la posición de la camioneta y el tractocamión al momento del primer impacto. (imagen realizada en el software de reconstrucción de accidentes VIRTUAL CRAHS 4.0).

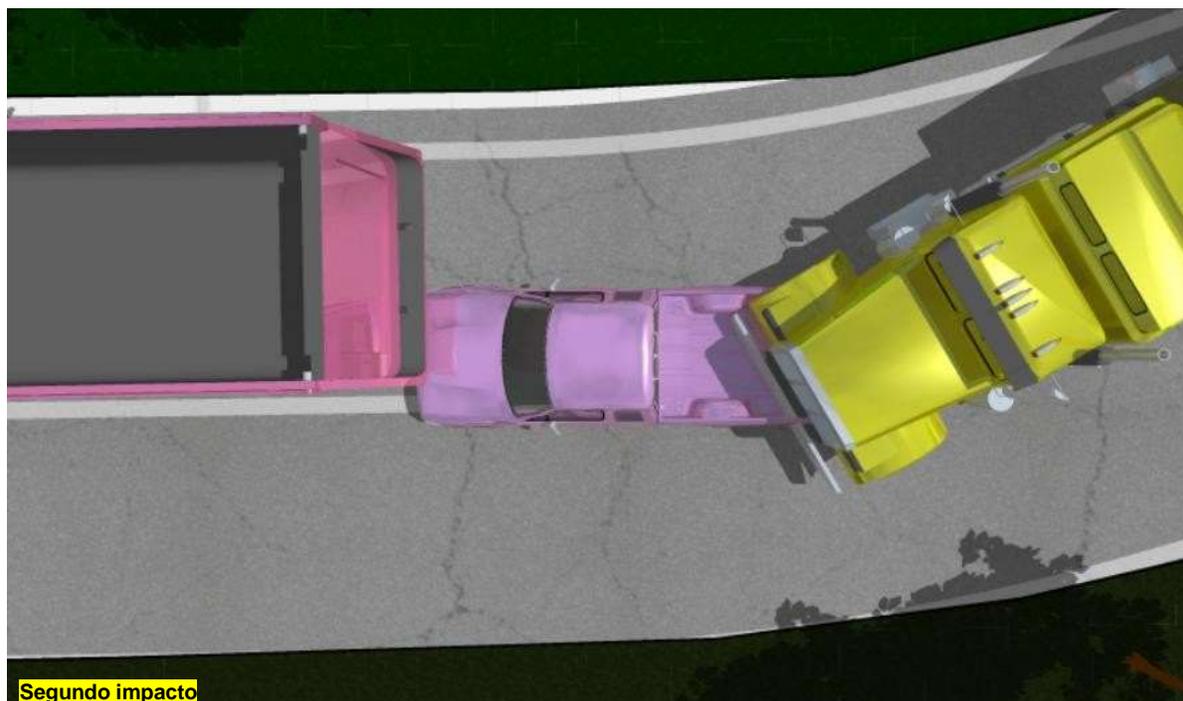
La ubicación de los daños muestra que la camioneta recibió el primer impacto en el vértice posterior derecho y luego este impactó en el vértice izquierdo del tráiler, con el vértice anterior derecho.

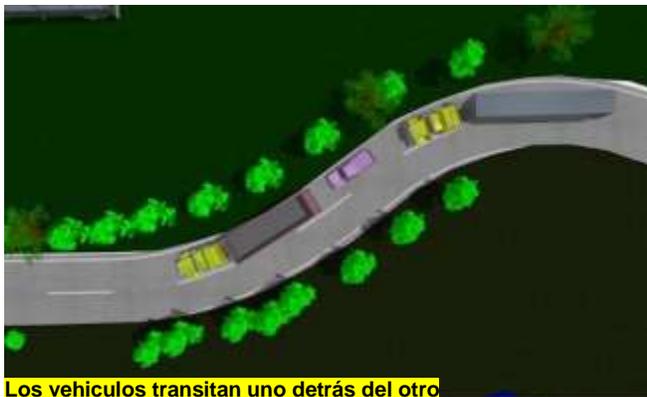
Los vehículos transitan uno detrás del otro

En las imágenes anteriores recreamos el momento de percepción que tenían los conductores de los vehículos al darse cuenta del peligro antes del accidente de tránsito.

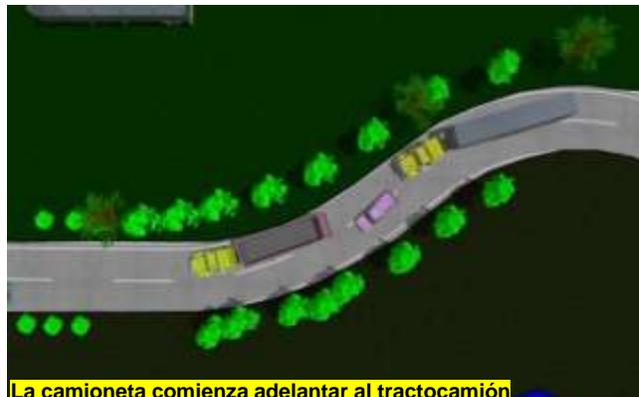
La camioneta comienza adelantar al tractocamión

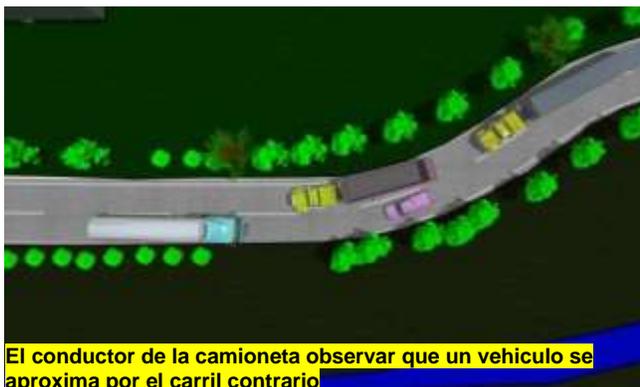
El conductor de la camioneta observa que un vehículo se aproxima por el carril contrario

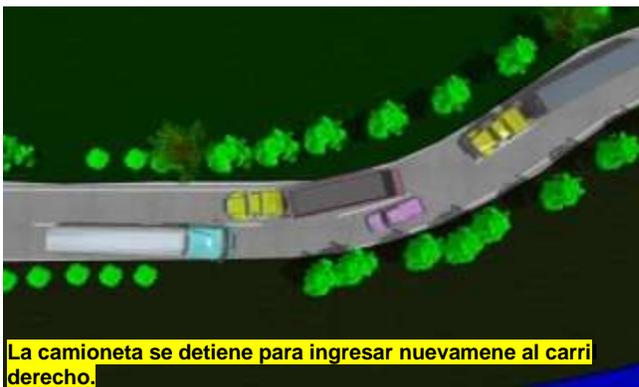
La camioneta se detiene para ingresar nuevamente al carril derecho.

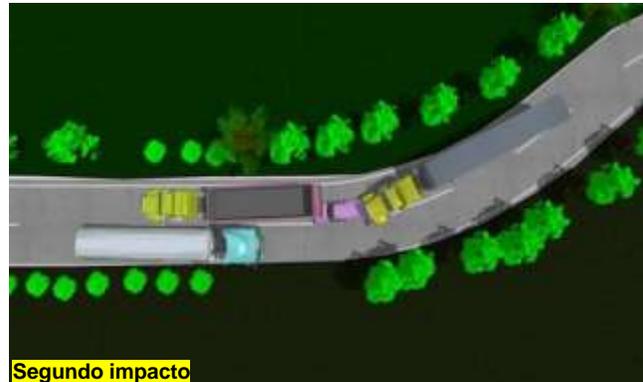
En la fase de conflicto el conductor del tractocamión de placas SYS-663, intenta frenar para no impactar a la camioneta, pero debido a la pendiente de la vía y la superficie húmeda este se desliza produciéndose el primer impacto e impulsando a la camioneta hacia adelante impactándola contra el tráiler del tractocamión que transita delante de la camioneta produciéndose el segundo impacto.

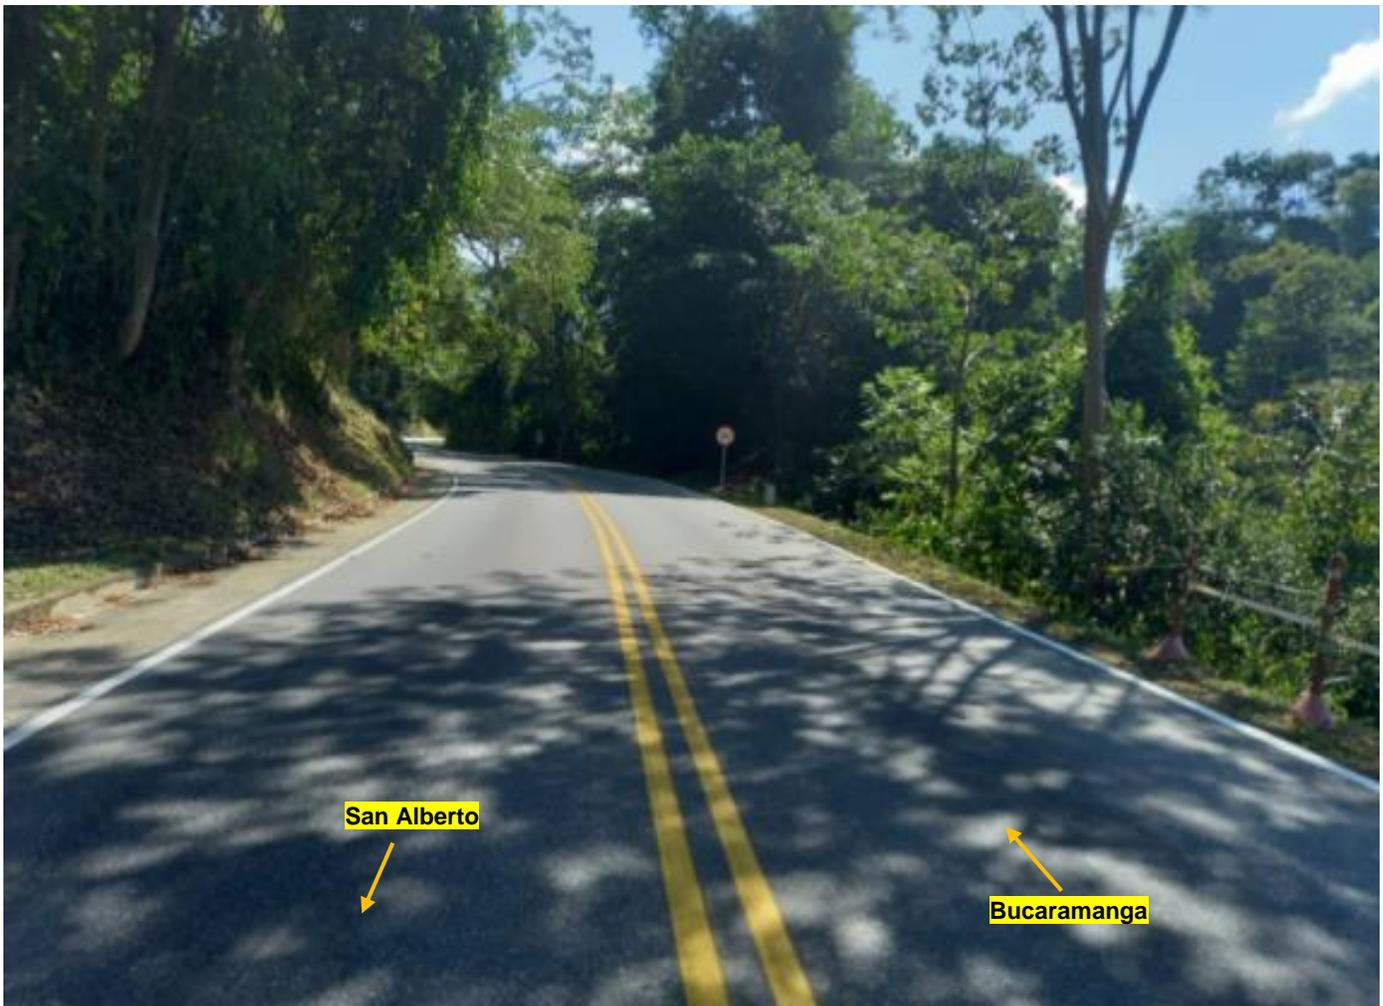
FOTOGRAFÍA No. 1

Fotografía panorámica tomada al lugar donde ocurrió el accidente de tránsito, Bucaramanga – San Alberto, Kilómetro 61+ 035 metros, donde se observa su diseño, la característica física y la carpeta de rodadura.

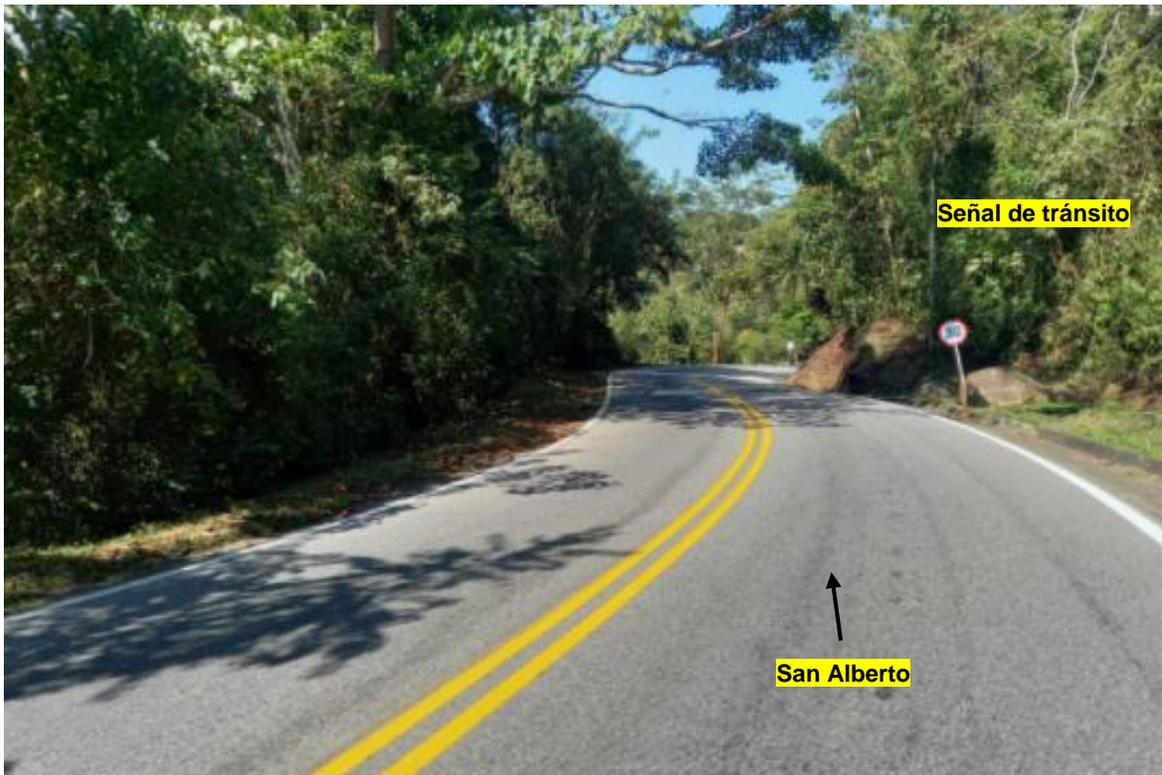
FOTOGRAFÍA No. 3

Fotografía donde se observa la señal de tránsito SR-30 (límite de velocidad 30 Km/h), ubicada antes del lugar del accidente.

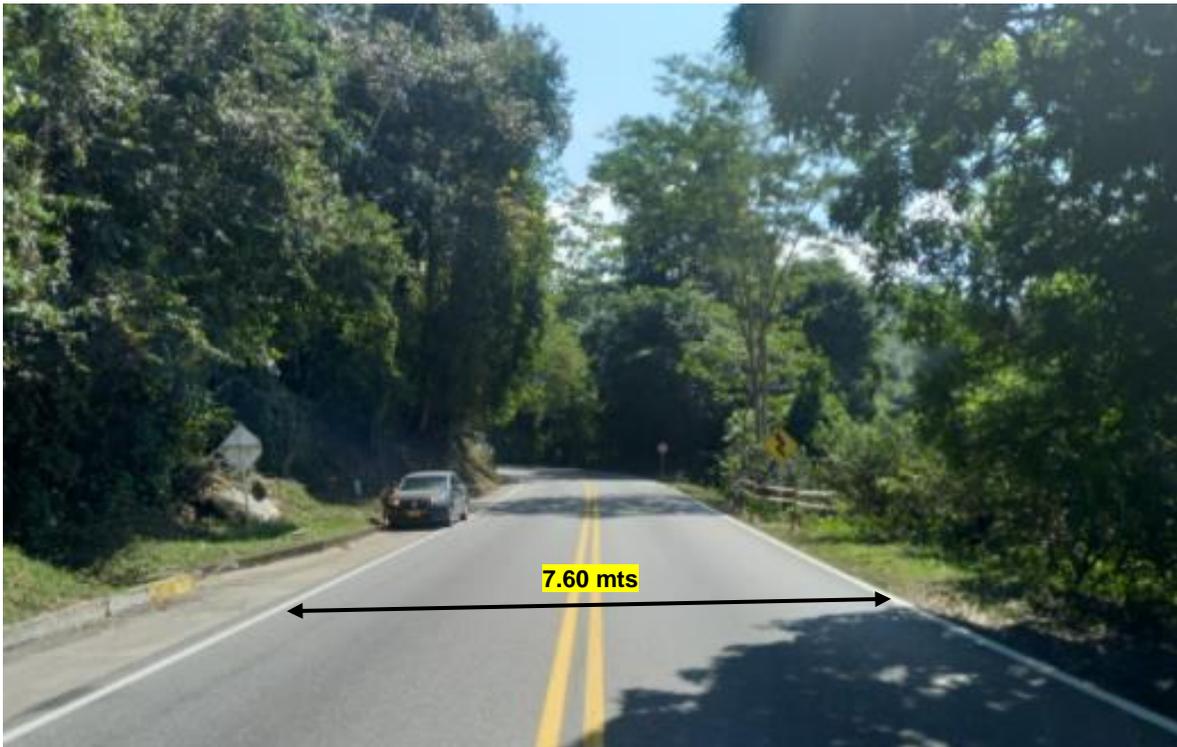
FOTOGRAFÍA No. 4

Fotografía donde se muestra el ancho de la vía, en el lugar donde ocurrió el accidente de tránsito.

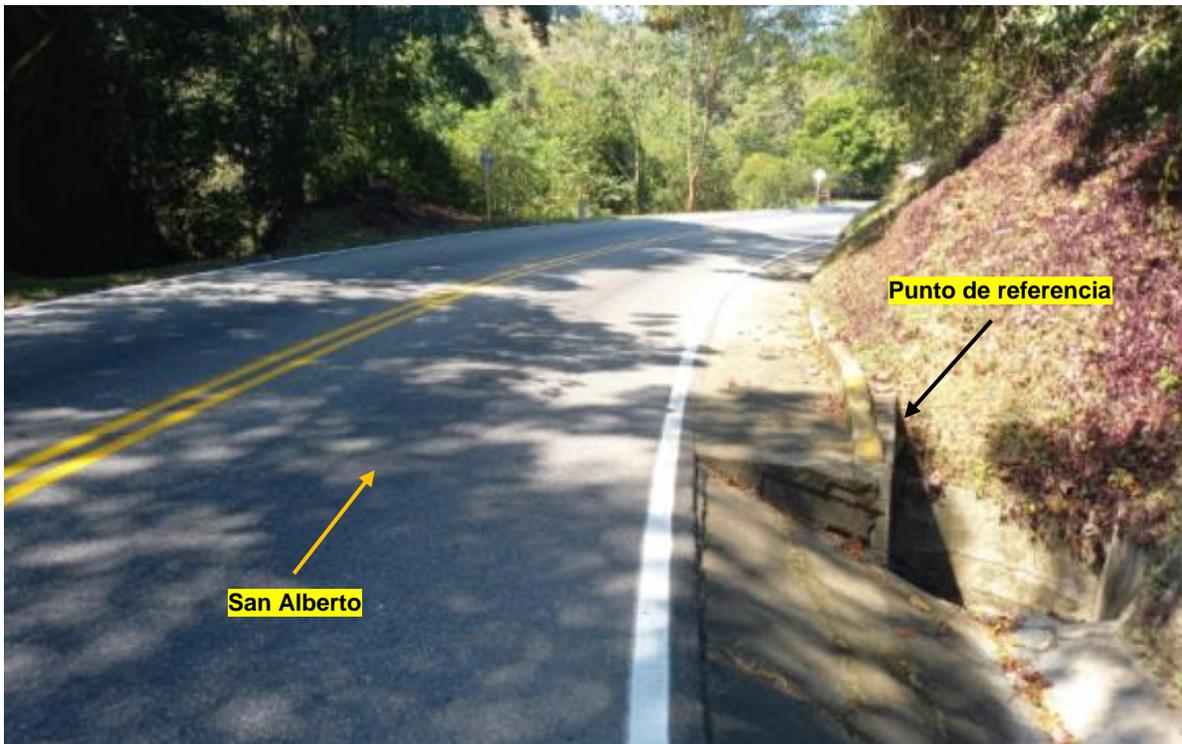
FOTOGRAFÍA No. 5

En esta imagen se muestra el punto de referencia, pontón o desagüe de numero 60 + 1000, ubicado al costado derecho de la vía en el sentido Bucaramanga – San Alberto desde donde se tomaron las medidas.

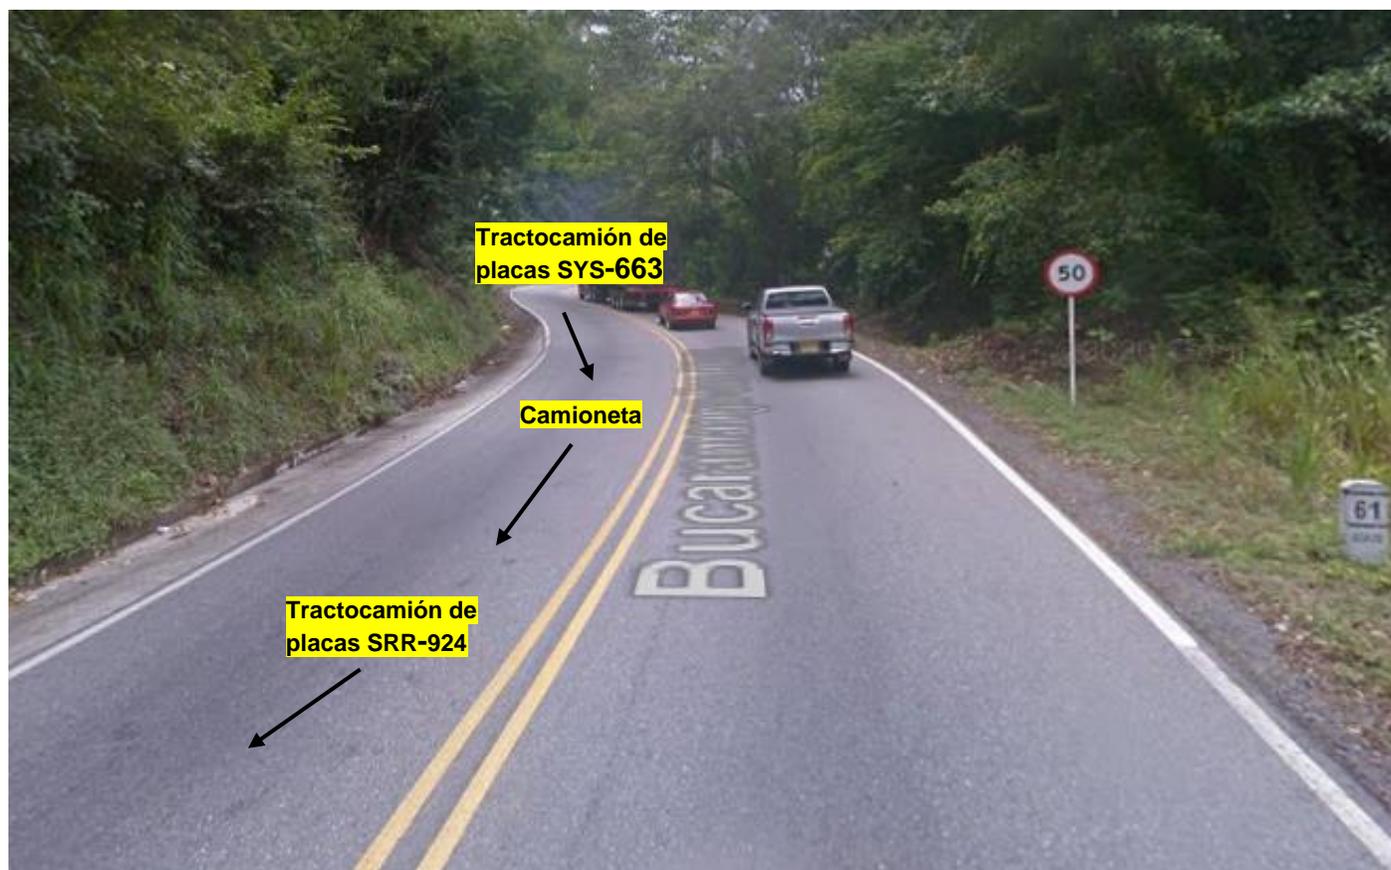
FOTOGRAFÍA N°. 6

En esta fotografía se muestra la trayectoria de los vehículos cuando transitaban sobre el carril derecho, momentos antes del accidente de tránsito de acuerdo con el Informe Policial de Accidente.

En las condiciones antes descritas, el **vehículo No 1**, tipo camioneta conducida por el señor HENER RICO CARCÍA, momentos antes del accidente, se desplazaba sobre la vía Bucaramanga – San Alberto, en el mismo sentido vial y al llegar al kilómetro 61 más 35 metros realiza la maniobra de adelantamiento al vehículo No 3 y observa que un tractocamión transita por el carril contrario y al regresar a su carril es impactando en la parte posterior por el **vehículo No 2**. Tipo tractocamión de placas SYS-663 conducido por el señor JOSE SEGUNDO OYOLA quien lo impulsa hacia delante impactando en la parte trasera del tráiler vehículo **No 3**. Tractocamión de placas SRR-924 conducido por el señor LUIS CARLOS CASTRO.
