ASUNTO: SE PRESENTAN EXCEPCIONES PREVIAS.

REF. Proceso Verbal de Responsabilidad Civil Extra contractual promovido por OFELMA HERNANDEZ VARGAS y otros contra TRANSPORCAR LOGISTICA y otros.
RAD. 11001 3103 022 2021 00115 00.

Realizar investigación y reconstrucción del accidente tránsito tipo choque, en el que resultaron involucrados 03 vehículos, 01 persona lesionada y 01 persona fallecida, en este dictamen Técnico podremos establecer las circunstancias de tiempo, modo y lugar de los hechos, dando como resultado el factor determinante que influyó en la ocurrencia del siniestro vial, de acuerdo con los protocolos establecidos para la investigación de accidentes.

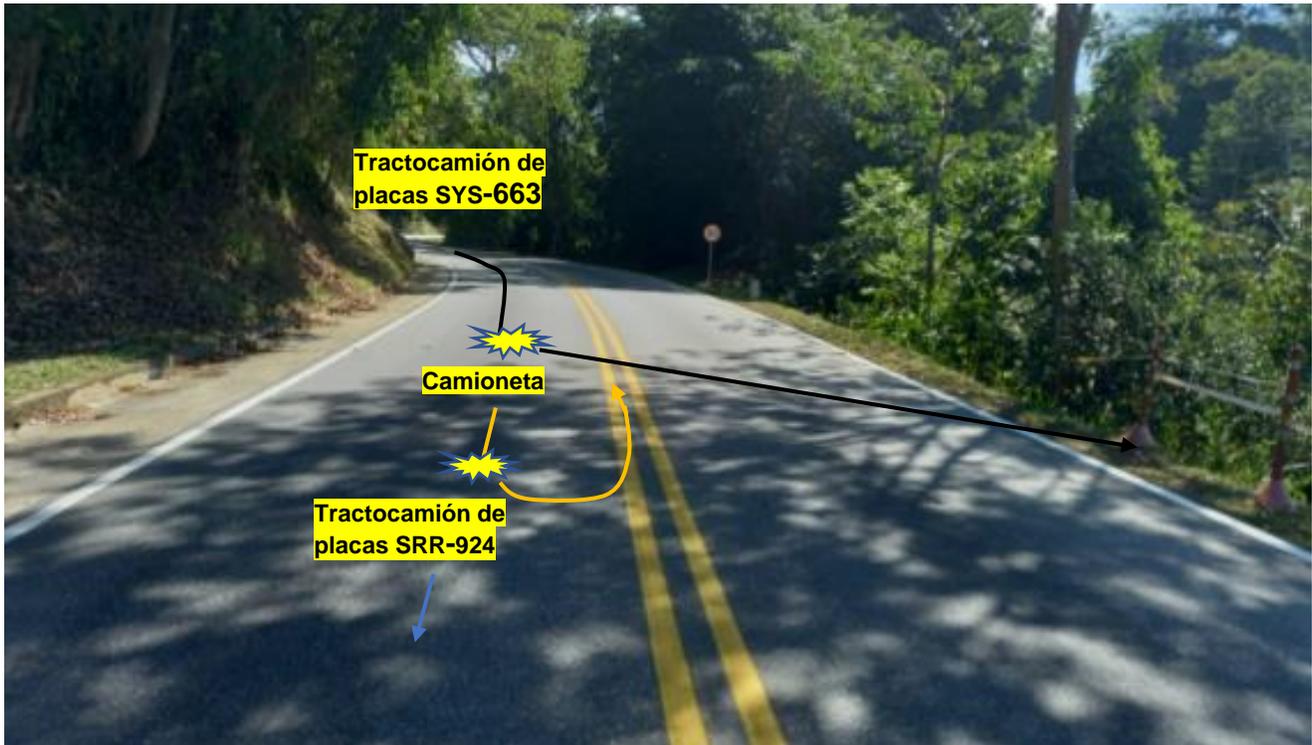
FOTOGRAFÍA No 7

En esta fotografía se muestra el desplazamiento de los vehículos antes del accidente y posterior al impacto

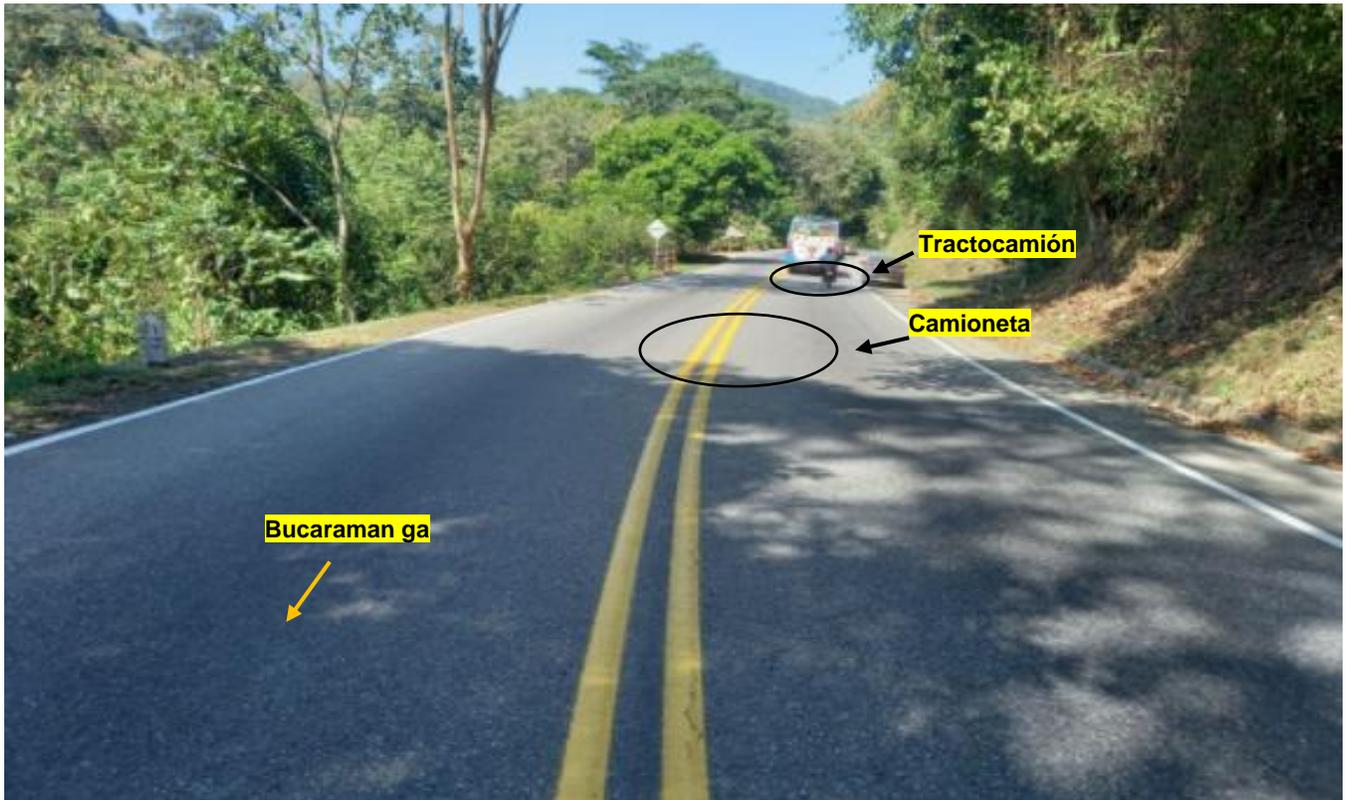
FOTOGRAFÍA No 8

En esta fotografía muestra la posición final de los vehículos sobre la vía posterior al impacto.

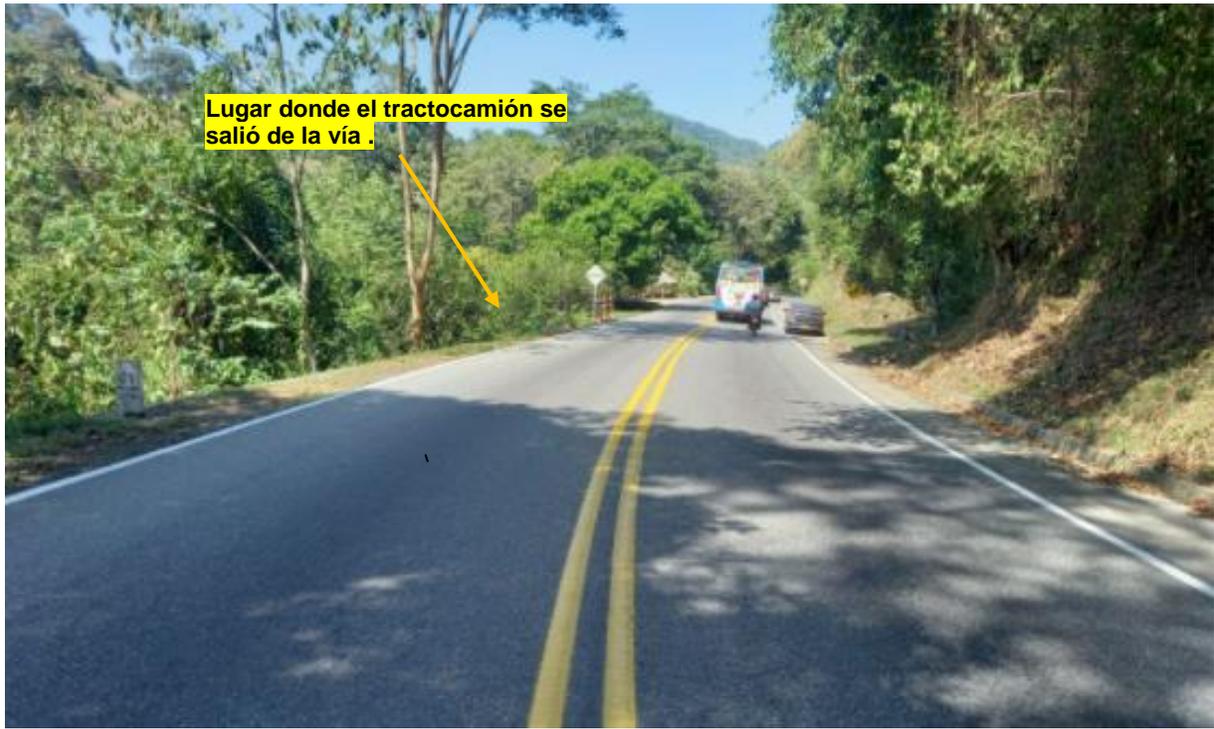
Lugar donde el tractocamión se salió de la vía .

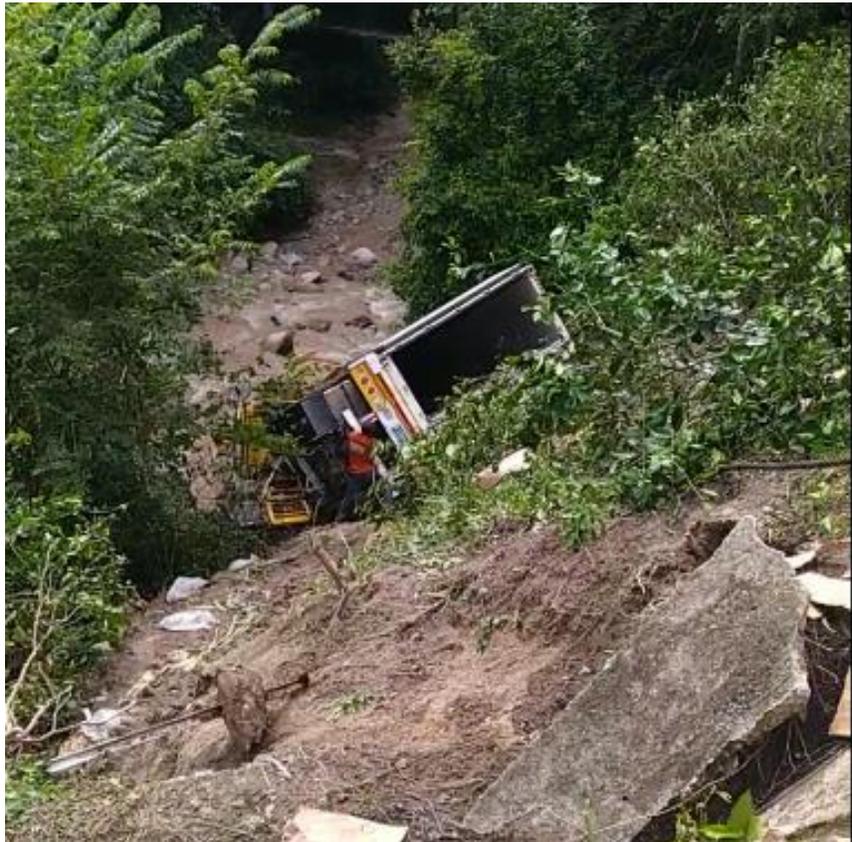
FOTOGRAFÍA No 10

En esta imagen tomada por testigos, se observa el tractocamión de placas SYS-663 en su posición final. El tractocamión se sale de la vía y cae por una pendiente del terreno, deteniéndose en la quebrada.

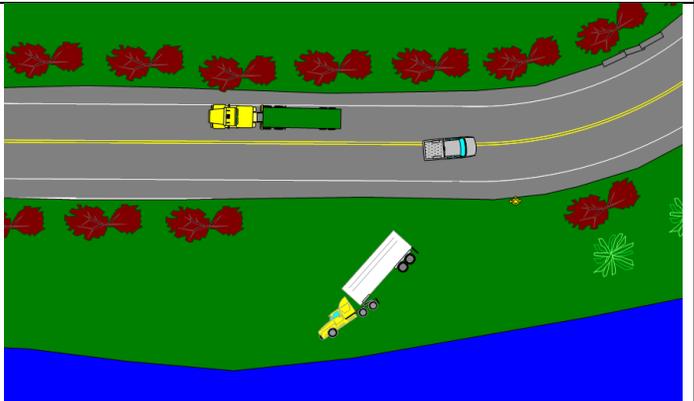
Secuencia No 6

La camioneta gira sobre su propio eje posterior al impacto, los vehículos alcanzan su posición final.

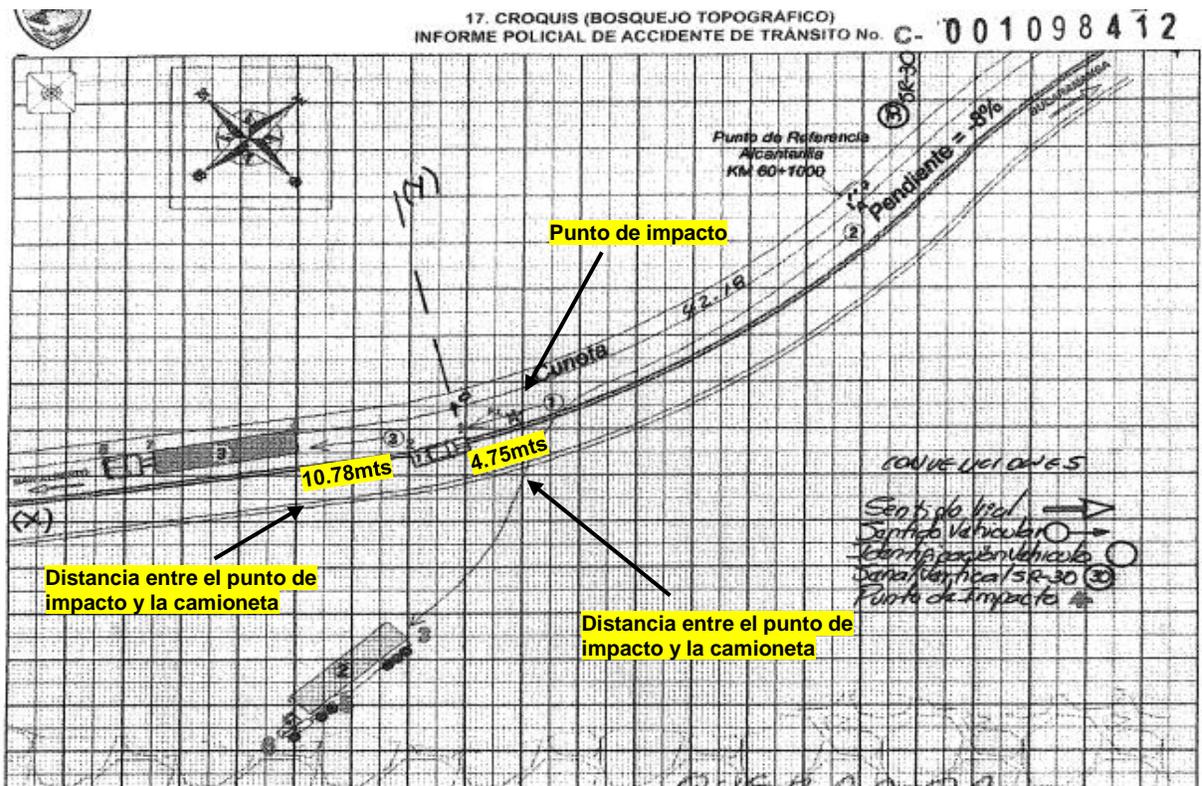
Analizando la distancia que hay entre el punto de impacto y la posición final de la camioneta es de 4.75 mts, el punto de impacto es el lugar sobre la vía donde el vehículo tractocamión de placas SYS-663 impactó a la camioneta en la parte trasera y el lugar de la posición final de la camioneta, fue el lugar sobre la vía donde la camioneta impactó el vértice izquierdo del tráiler y giro sobre su propio eje.

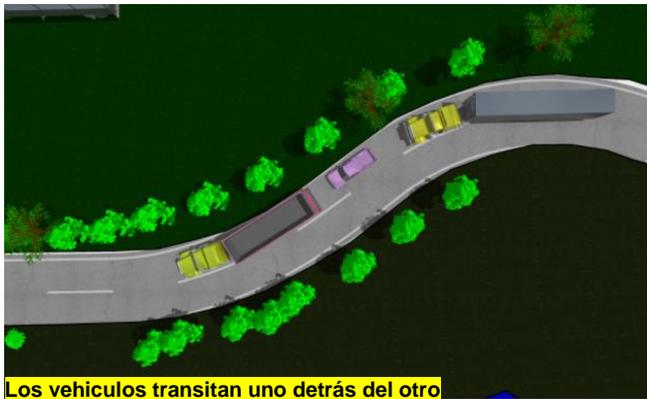
Los vehículos transitan uno detrás del otro

En las imágenes anteriores recreamos el momento de percepción que tenían los conductores de los vehículos al darse cuenta del peligro antes del accidente de tránsito.

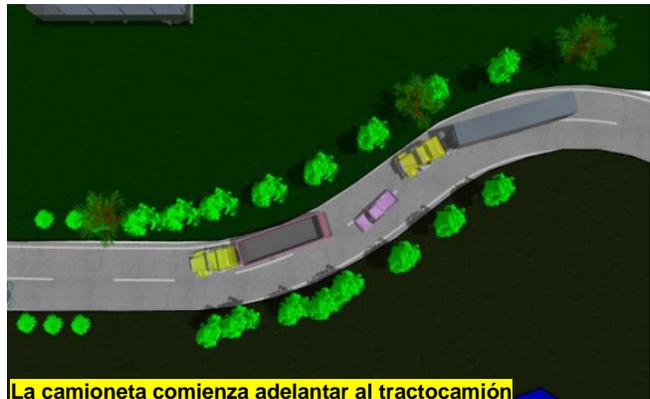
La camioneta comienza adelantar al tractocamión

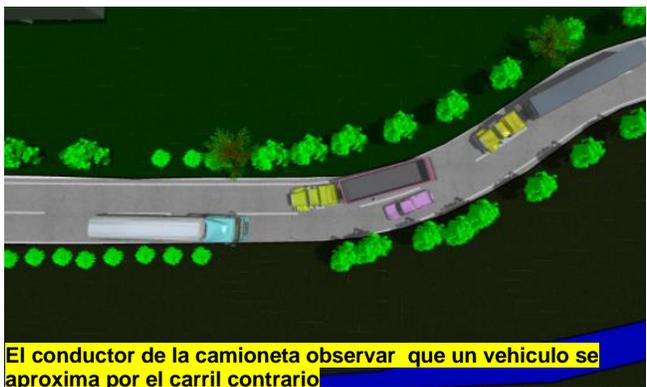
El conductor de la camioneta observar que un vehículo se aproxima por el carril contrario

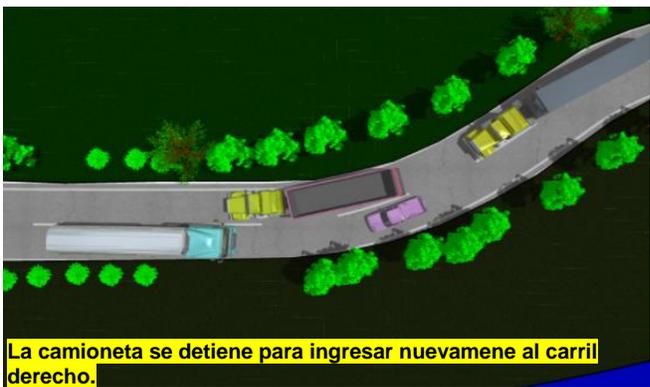
La camioneta se detiene para ingresar nuevamente al carril derecho.

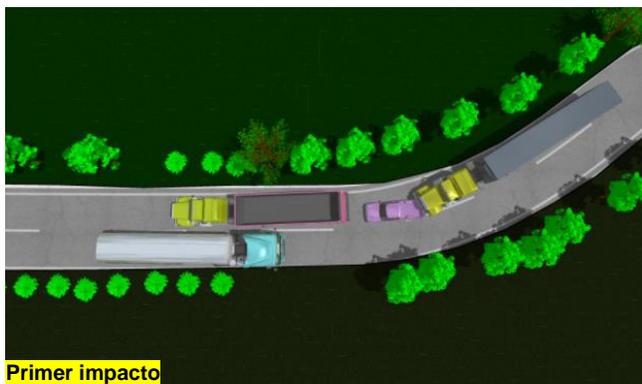
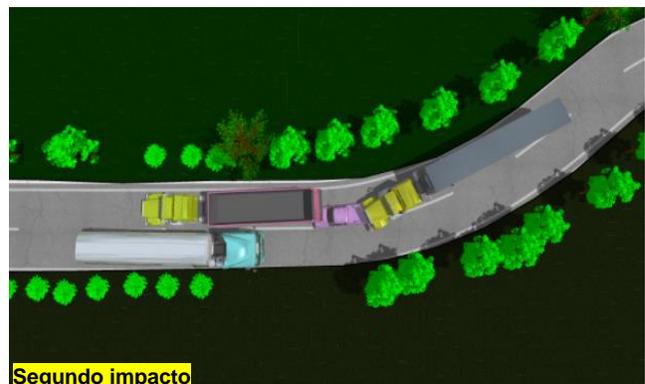
En la fase de conflicto el conductor del tractocamión de placas SYS-663, intenta frenar para no impactar a la camioneta, pero debido a la pendiente de la vía y la superficie húmeda este se desliza produciéndose el primer impacto e impulsando a la camioneta hacia delante impactándola contra el tráiler del tractocamión que transita delante de la camioneta produciéndose el segundo impacto.

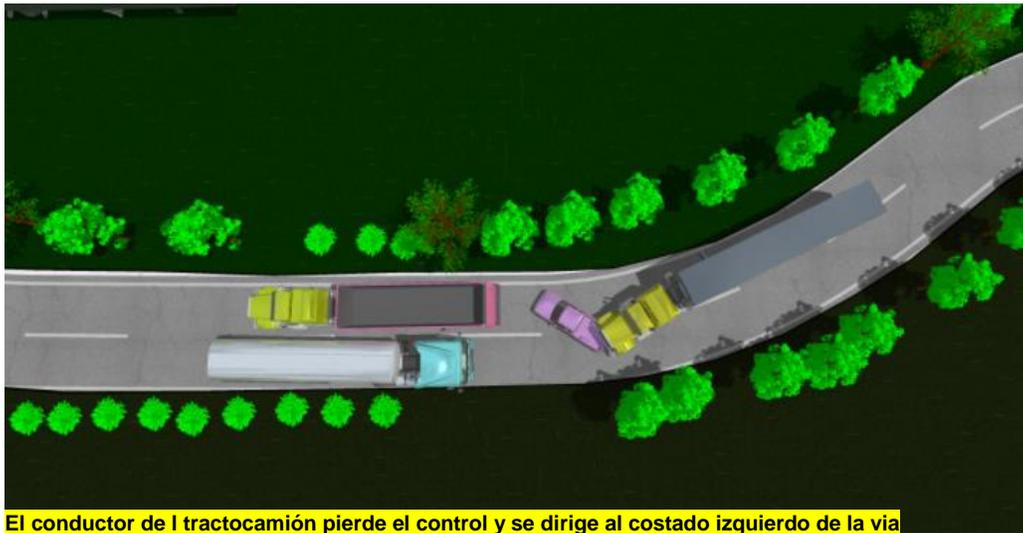
El conductor de l tractocami3n pierde el control y se dirige al costado izquierdo de la via

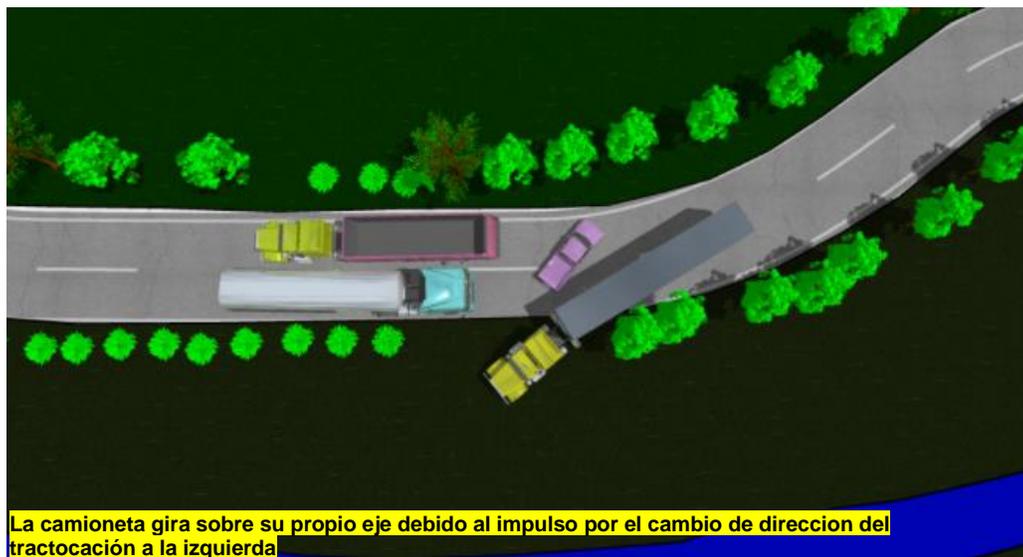
La camioneta gira sobre su propio eje debido al impulso por el cambio de direccion del tractocaci3n a la izquierda

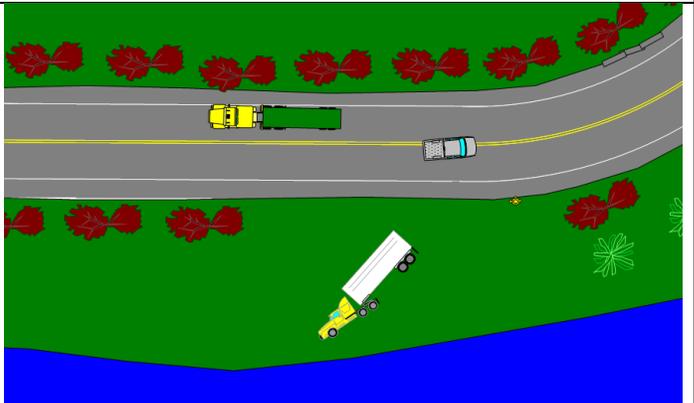
Secuencia No 6

La camioneta gira sobre su propio eje posterior al impacto, los vehículos alcanzan su posición final.

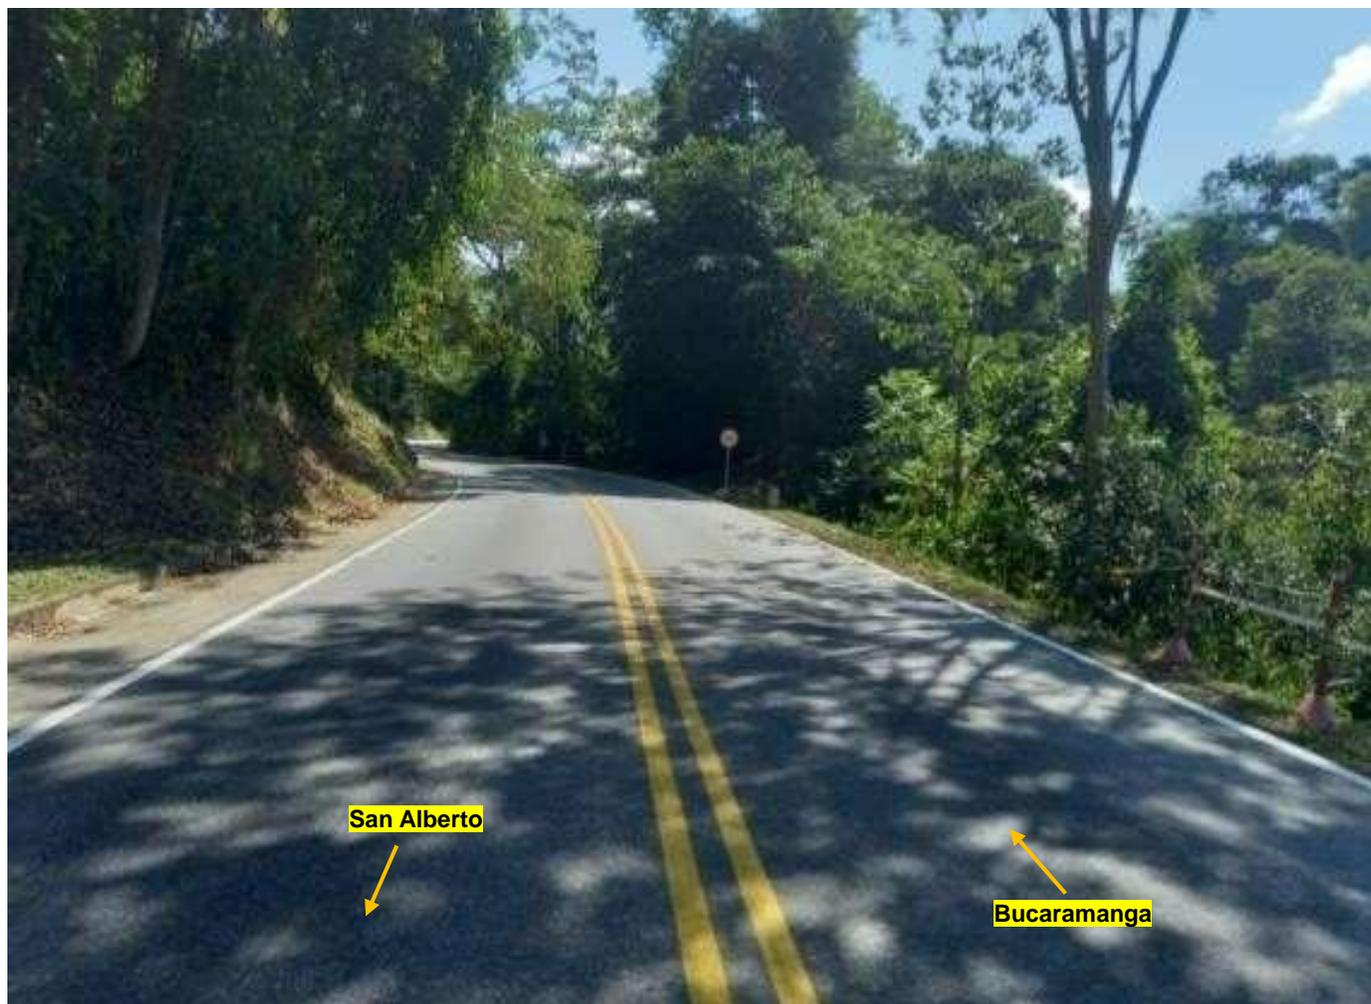
FOTOGRAFÍA

Fotografía panorámica tomada al lugar donde ocurrió el accidente de tránsito, Bucaramanga – San Alberto, Kilómetro 61+ 035 metros, donde se observa su diseño, la característica física y la carpeta de rodadura.

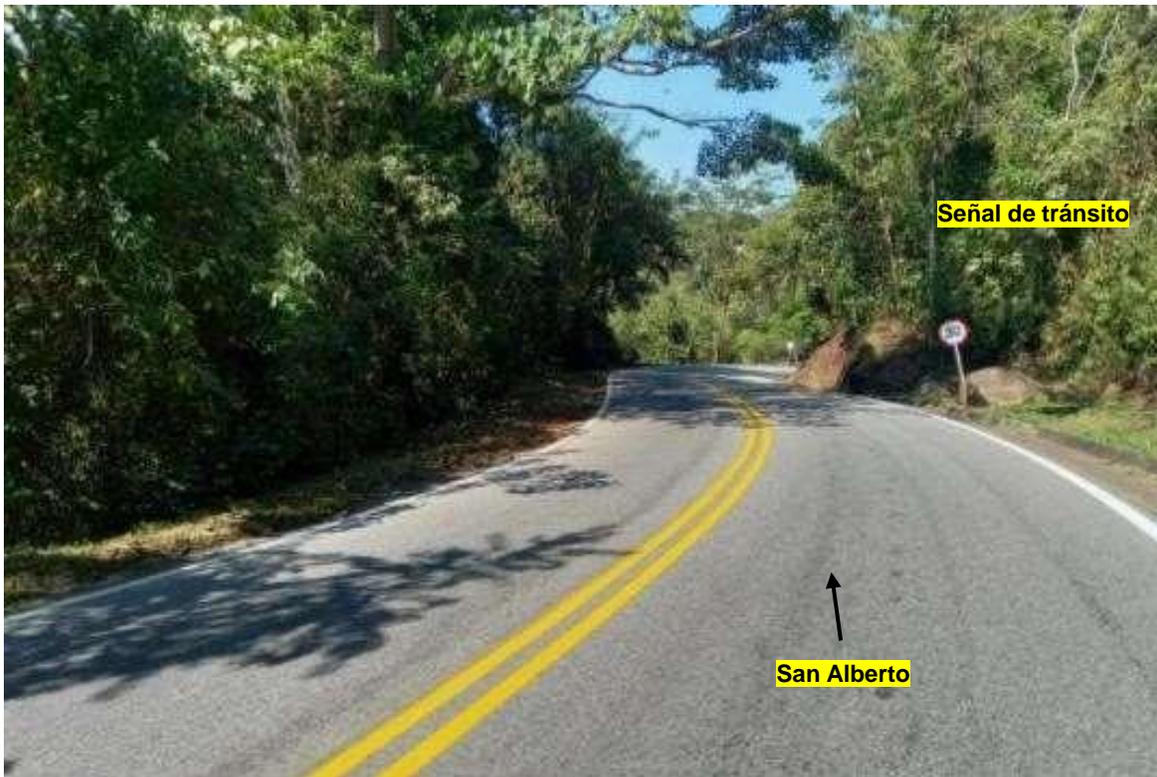
No. 3

Fotografía donde se observa la señal de tránsito SR-30 (límite de velocidad 30 Km/h), ubicada antes del lugar del accidente.

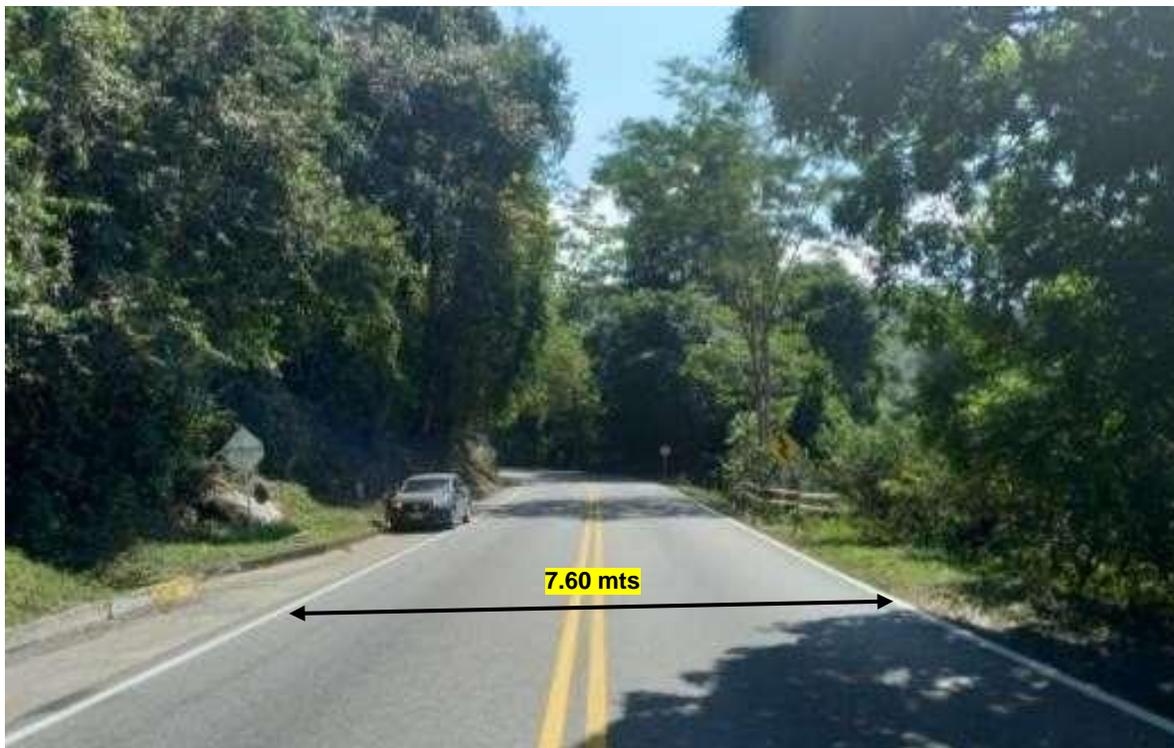
**FOTOGRAFÍA
No. 4**

Fotografía donde se muestra el ancho de la vía, en el lugar donde ocurrió el accidente de tránsito.

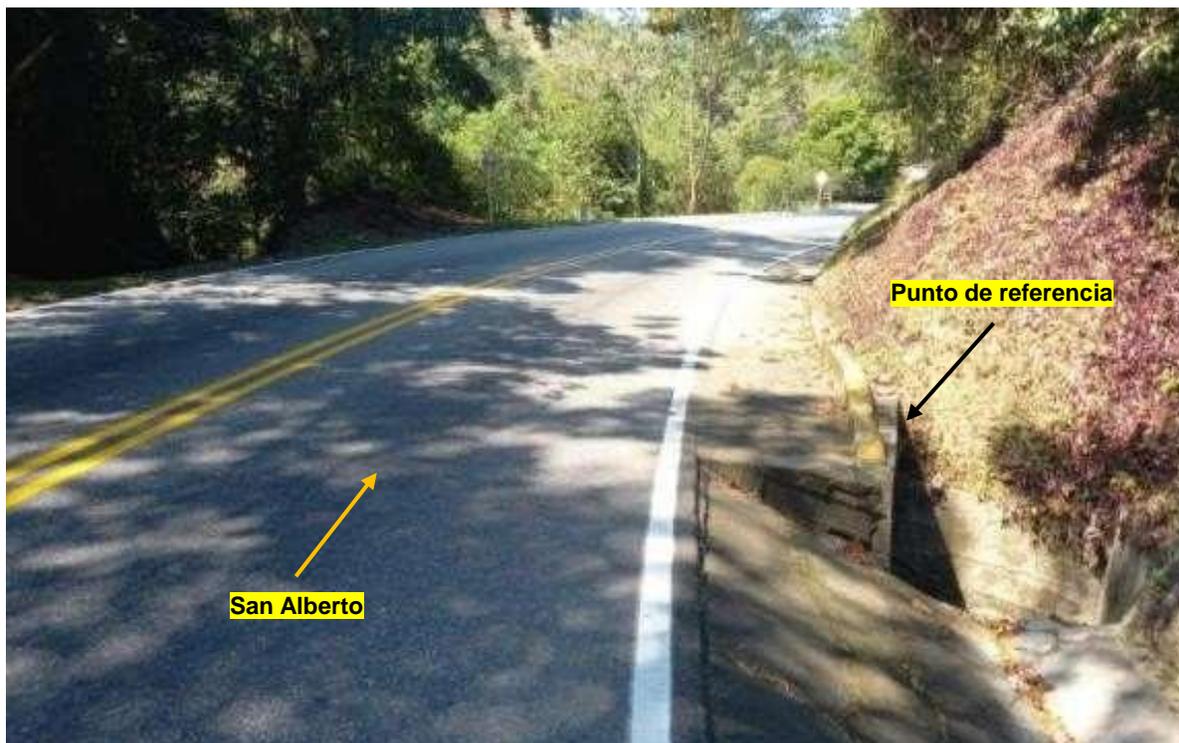
FOTOGRAFÍA
No. 5

En esta imagen se muestra el punto de referencia, pontón o desagüe de numero 60 + 1000, ubicado al costadoderecho de la vía en el sentido Bucaramanga – San Alberto desde donde se tomaron las medidas.

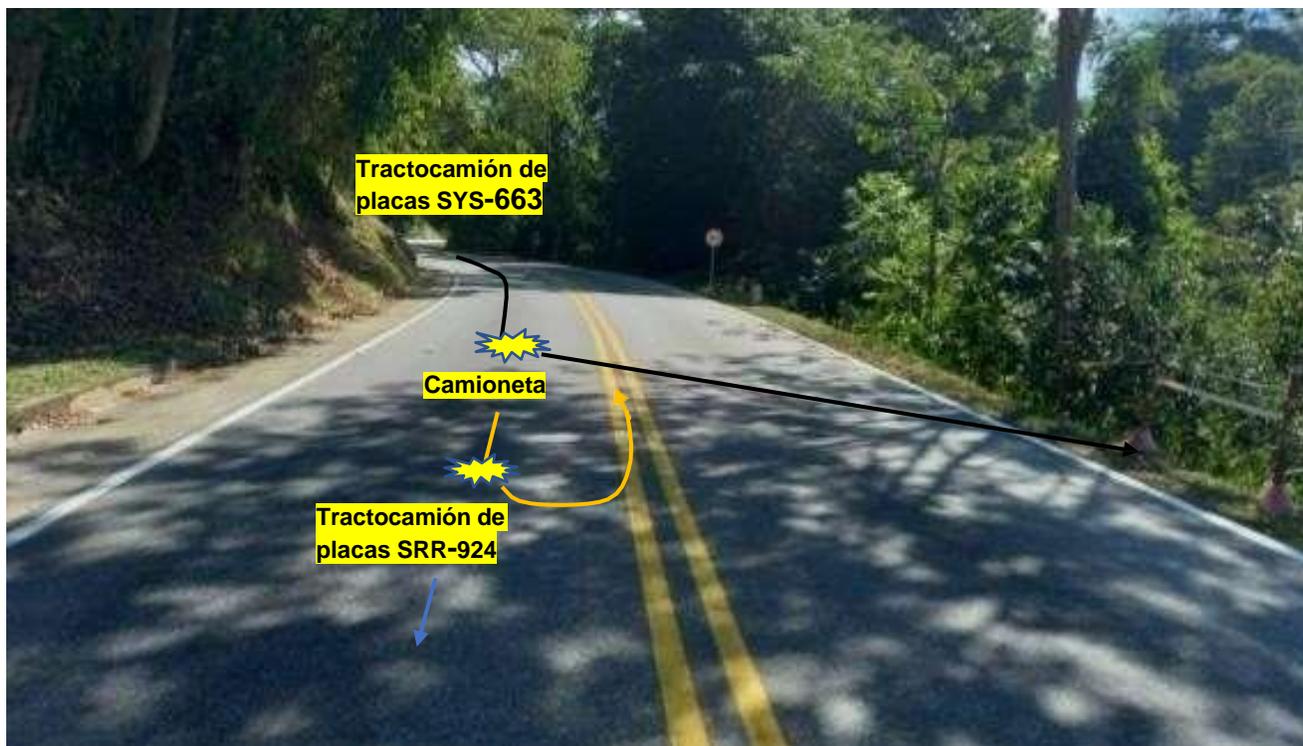
**FOTOGRAFIA
No 7**

En esta fotografía se muestra el desplazamiento de los vehículos antes del accidente y posterior al impacto

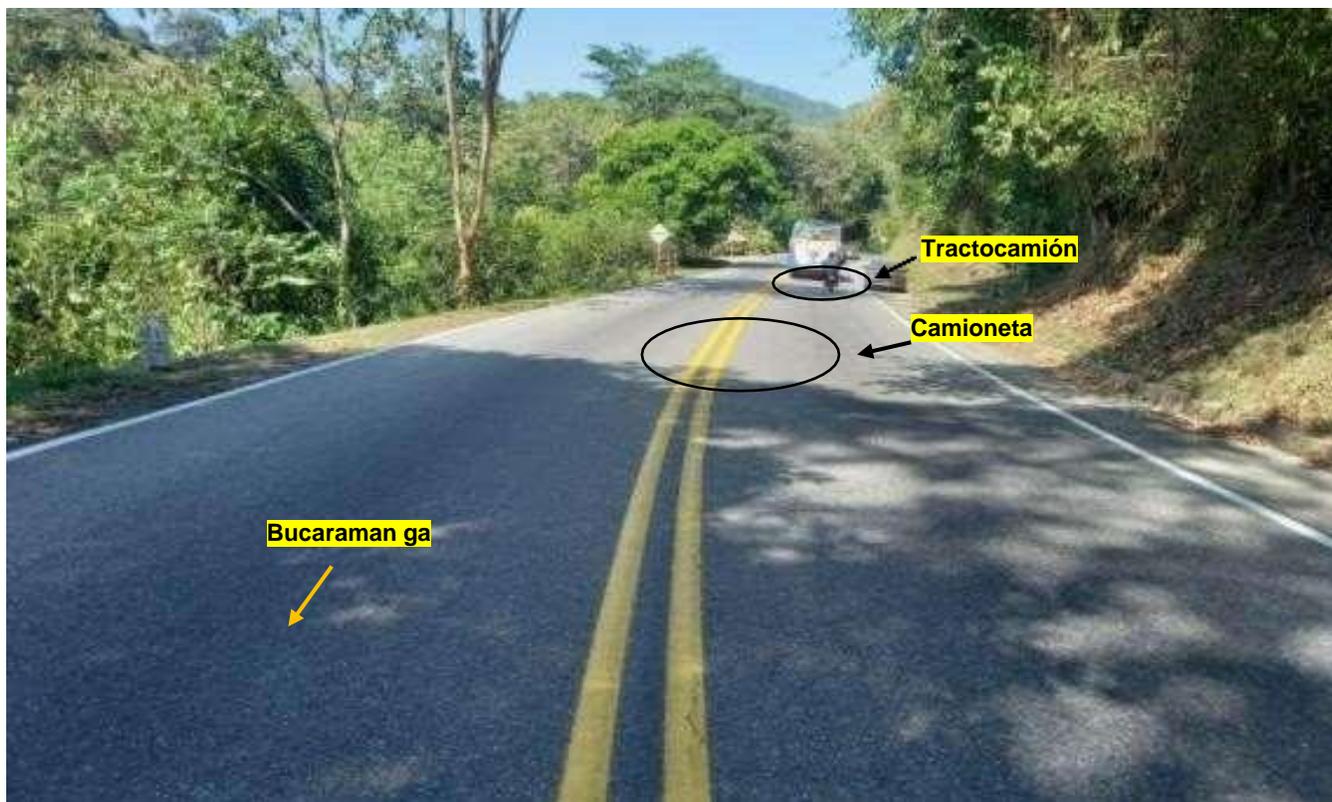
No 8

En esta fotografía muestra la posición final de los vehículos sobre la vía posterior al impacto.

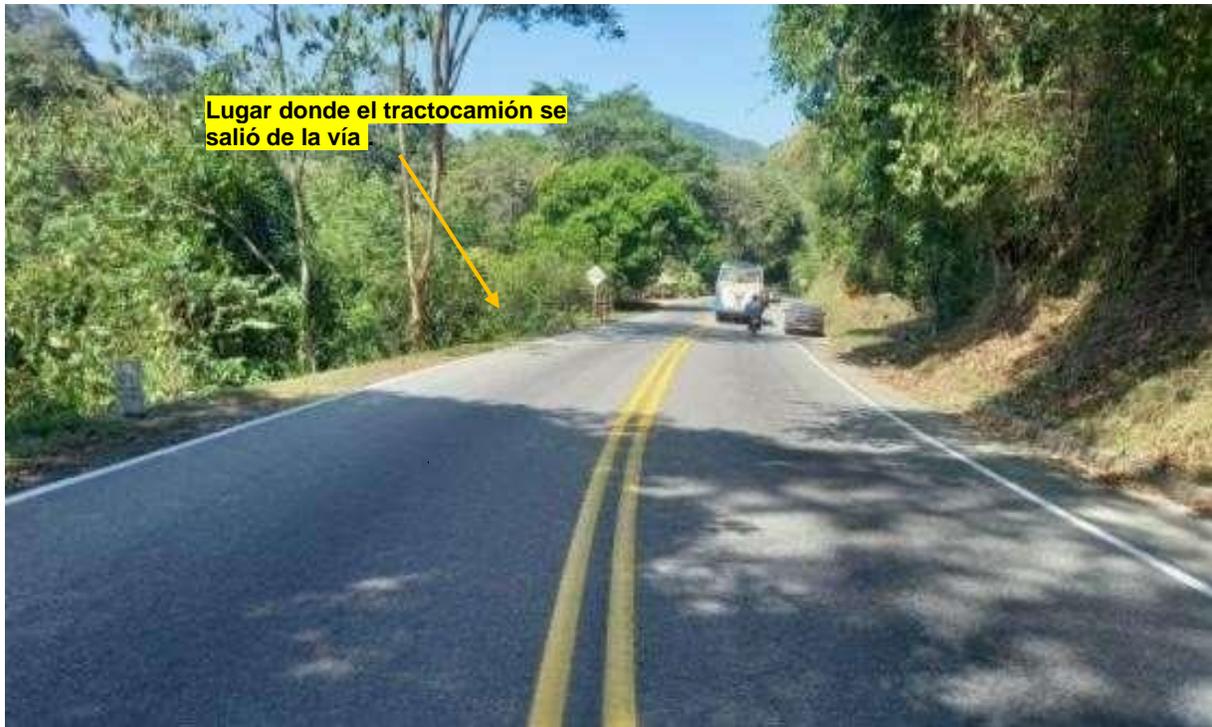
**FOTOGRAFIA
No 9**

En esta imagen se muestra el lugar por donde el tractocamión de placas SYS-663 se la salió de la vía posterioral impacto.

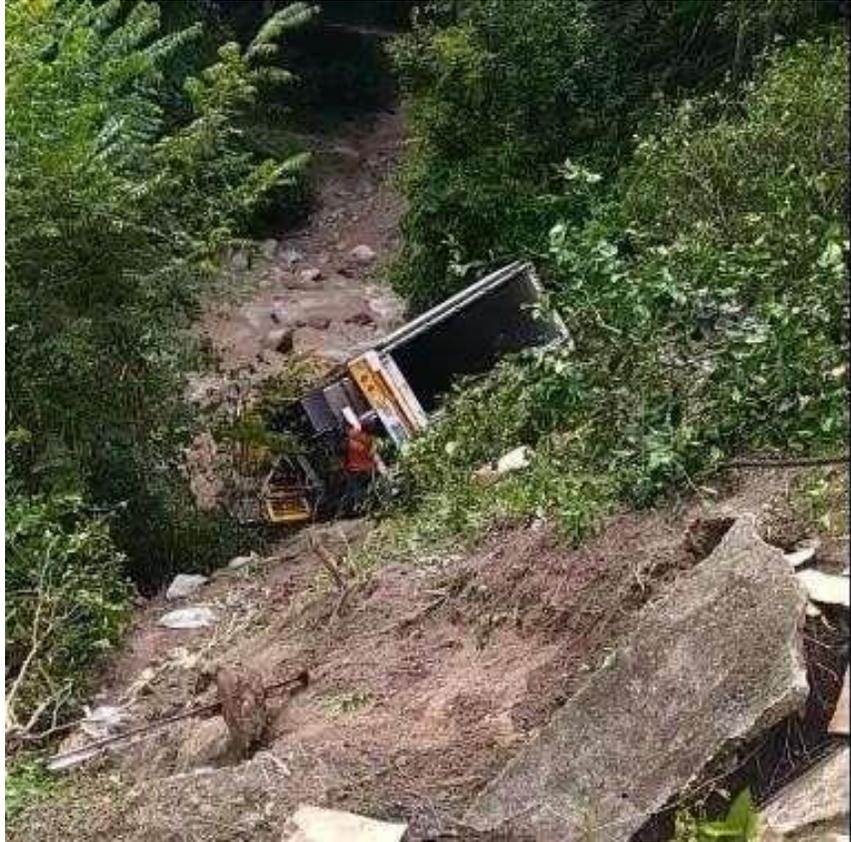
**FOTOGRAFIA
No 10**

En esta imagen tomada por testigos, se observa el tractocamión de placas SYS-663 en su posición final. El tractocamión se sale de la vía y cae por una pendiente del terreno, deteniéndose en la quebrada.

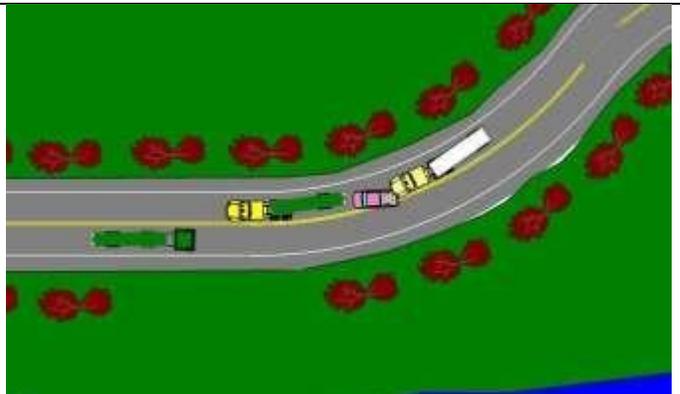
Secuencia No 4

El tractocamión de placas SYS-663, impacta en el vértice posterior derecho de la camioneta y la impulsa hacia adelante.

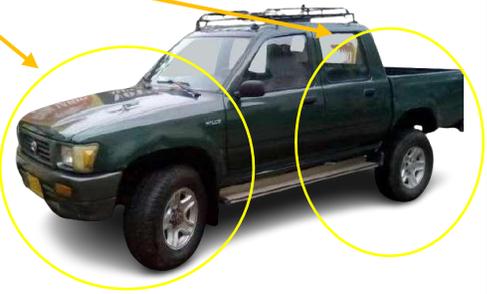
En esta imágenes tomadas del Informe de Accidentes de Transito, se observan los daños en la estructura de la camioneta en la parte trasera y delantera.

Al analizar estos daños se evidencia que la camioneta recibió un impacto inicial en la parte trasera y posterior en la parte delantera.

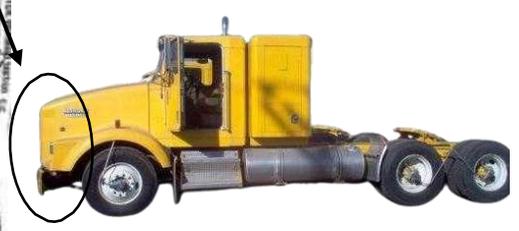
En esta imagen tomada del Informe Policial de Accidente de Tránsito, se observa el daño en la parte frontal del tractocamión.

Este daño en la parte frontal del tractocamión demuestra que este impactó de forma frontal a la camioneta.

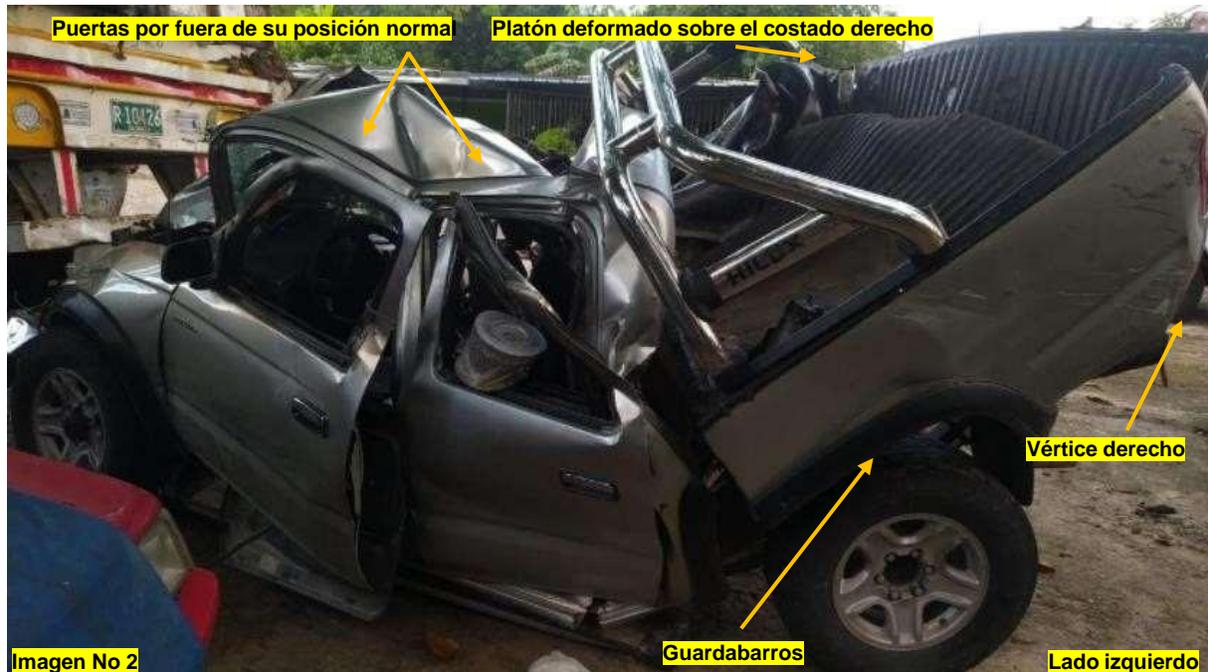
En las imágenes anteriores suministradas para el análisis e investigación del accidente, se observan los daños en la estructura de la camioneta.

Imagen No 1: en esta imagen se observa los daños y deformaciones en la parte frontal, tercio medio y parte trasera dela camioneta, estas deformaciones se producen debido a la presión que ejerció el tractocamión de placas SYS-663, sobre la camioneta contra el tráiler del tractocamión de placas SRR-924 en el segundo impacto.

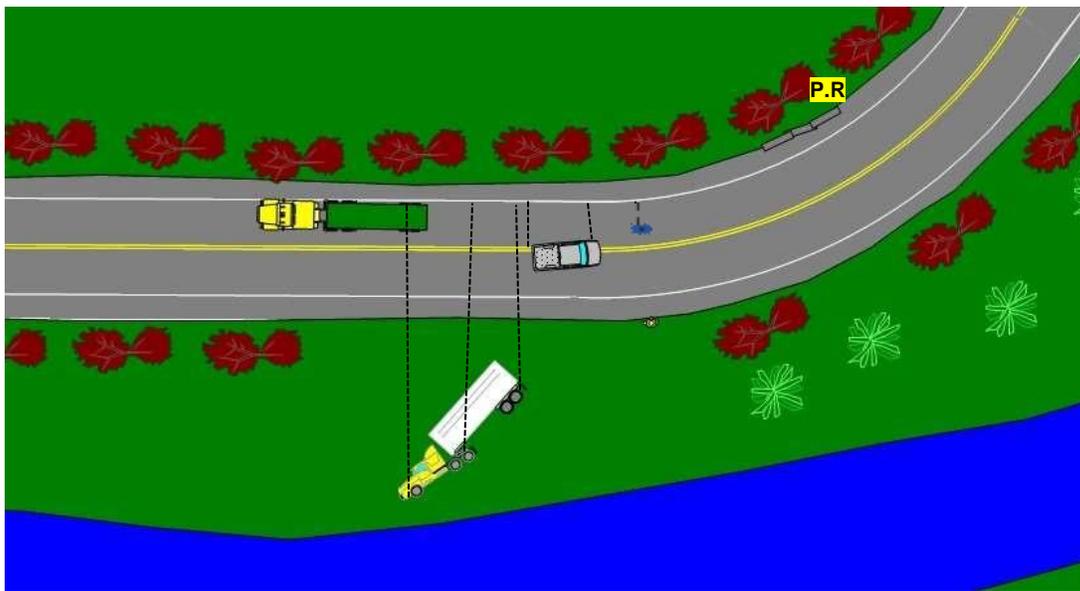
En la imagen anterior se muestra la forma cómo fueron tomadas las medidas por el agente de tránsito, utilizando el método de plano cartesiano, tomando como línea base, la línea de borde del carril derecho.

De esa forma se pudo establecer la posición de los vehículos y la dirección en que se desplazaron.

El tractocamión de placas SRR-924 quedó a una distancia de 10.78mts de la camioneta, lo que indica que el conductor transitaba a una velocidad baja, logrando detener el vehículo de forma controlada al observar el accidente.

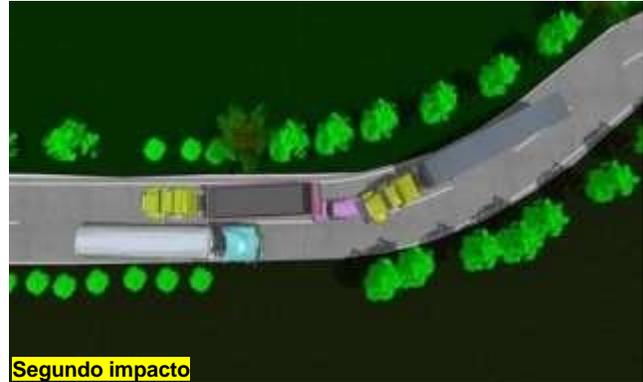
En la fase de conflicto el conductor del tractocamión de placas SYS-663, intenta frenar para no impactar a la camioneta, pero debido a la pendiente de la vía y la superficie húmeda este se desliza produciéndose el primer impacto e impulsando a la camioneta hacia adelante impactándola contra el tráiler del tractocamión que transita delante de la camioneta produciéndose el segundo impacto.

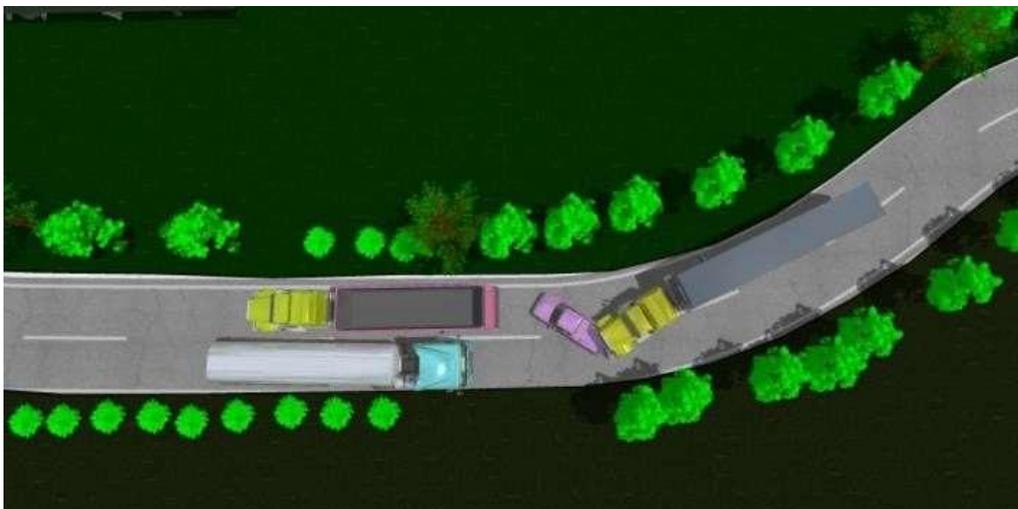
El conductor de l tractocami3n pierde el control y se dirige al costado izquierdo de la via

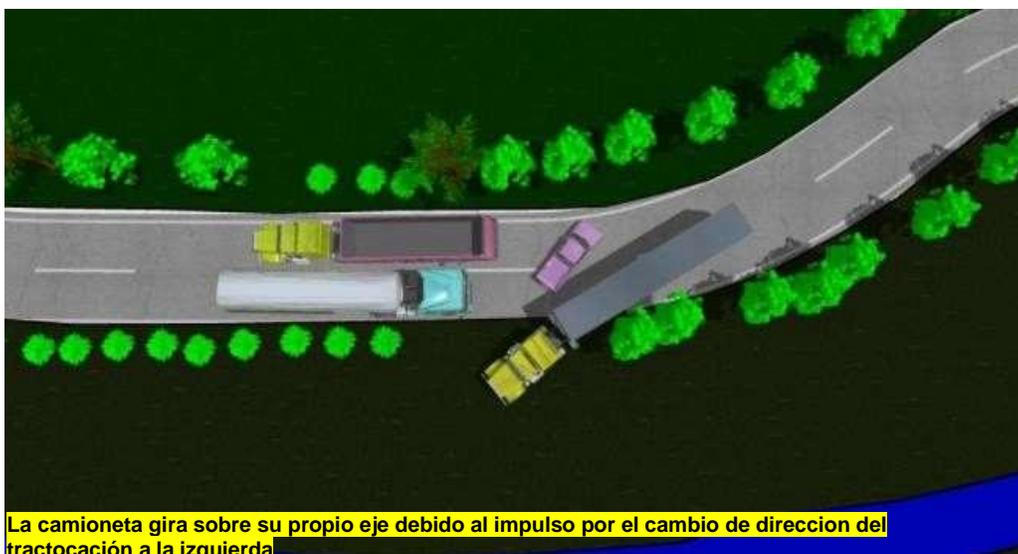
La camioneta gira sobre su propio eje debido al impulso por el cambio de direccion del tractocaci3n a la izquierda
