Ref: Proceso No. 11001310301520140054200

Conjunto Residencial CAICU -PH-

Carrera 68 A No. 25 - 40

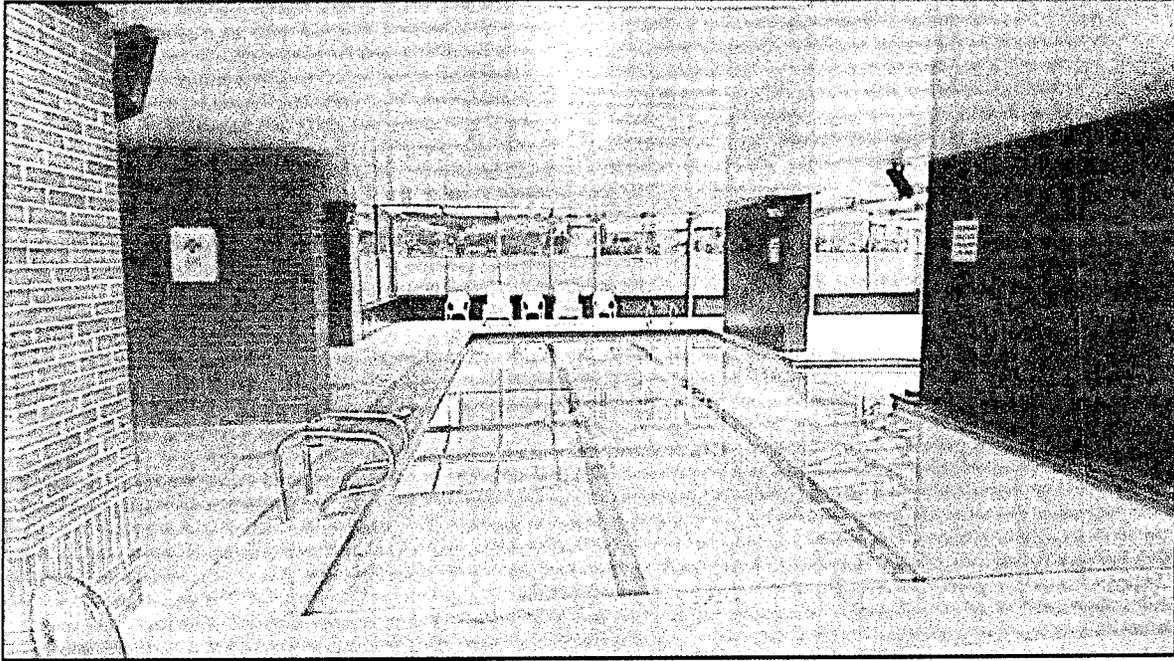
Por tanto, para el PERITO la PISCINA presenta las falencias anotadas, principalmente el ARTÍCULO B.8.2.5. Código de Construcciones de Bogotá y por tanto el NO CUMPLIMIENTO DE LA NORMATIVA, hace que se considere su falencia principal NO CONFORMIDAD en su construcción

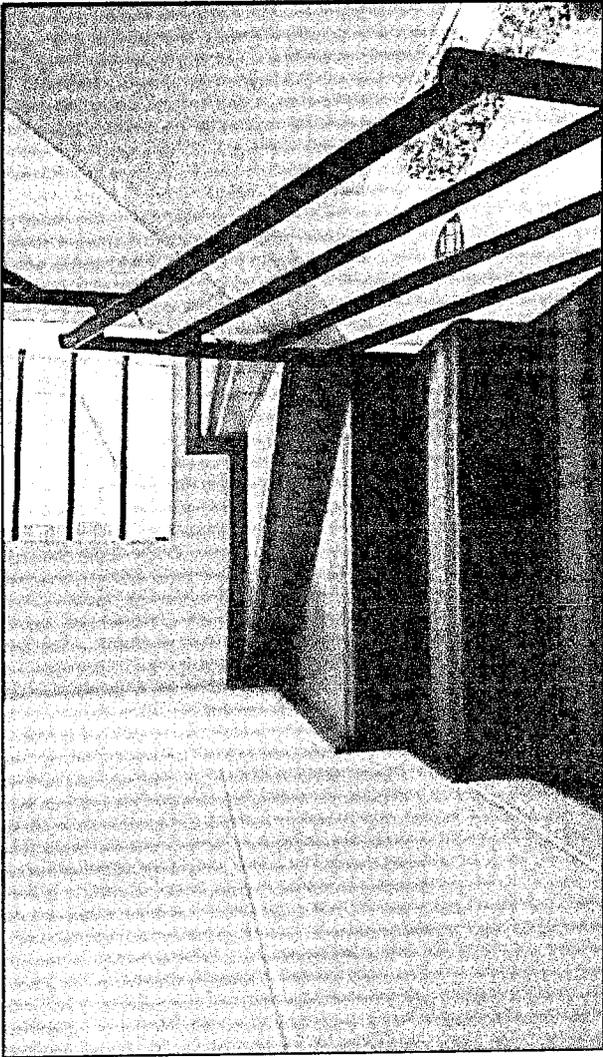
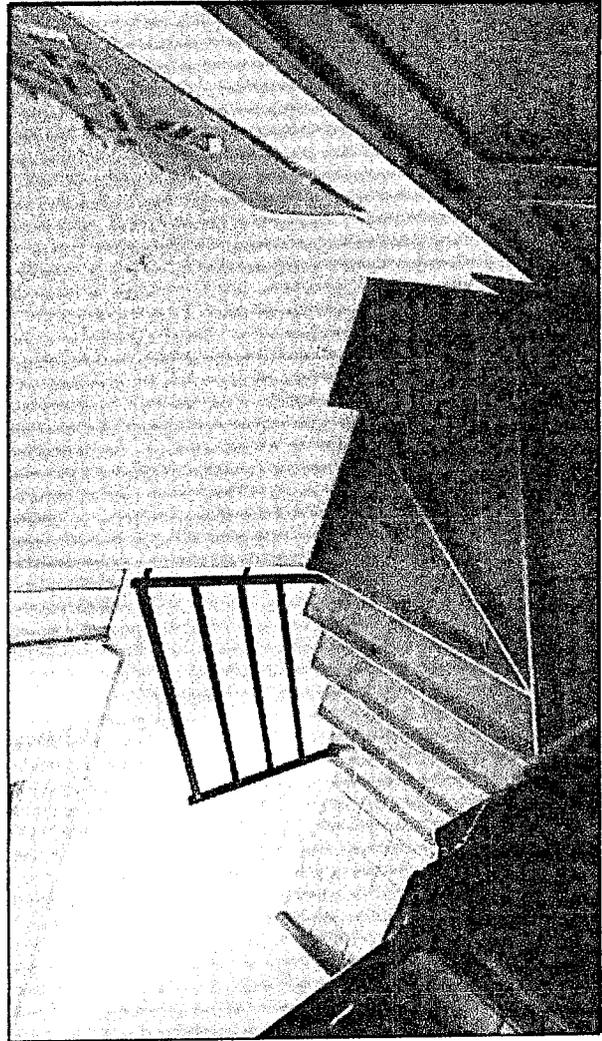
NO CUMPLIMIENTO DE NORMAS y CONSTRUCCIÓN

AUSENCIA DE PASAMANOS en un costado de las escaleras (en todas las TORRES)

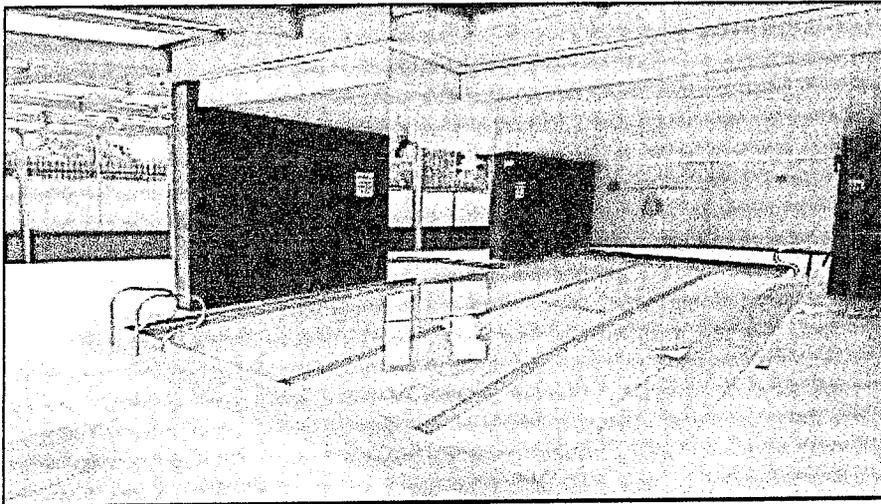
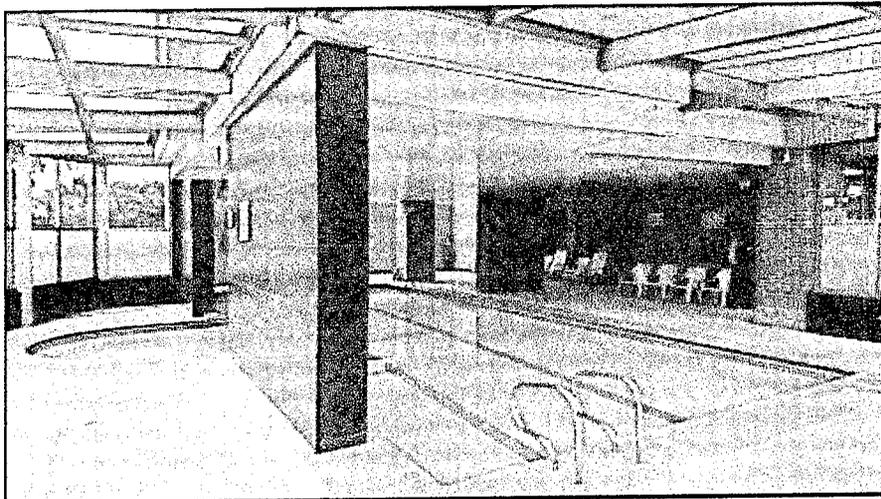
Lo anterior significa que “si toda piscina debe tener sus bordes a más de 1.80 metros de distancia horizontal de cualquier muro (según artículo B.8.2.5 del código de Construcciones de Bogotá)”, la piscina del Conjunto Residencial CAICÚ, no cumple la normatividad de seguridad, por cuanto se observa que:

Alrededor del 60% de los bordes de la piscina se encuentran rodeadas de muros³

³ Por tanto, la piscina, no solamente debe reconstruirse totalmente, sino trasladarse, y no existe al interior del Conjunto Residencial CAICÚ, lugar que cumpla la normatividad exigida.

NC No. 4⁴ = **\$ 292'185.900,00**
